Paljassaare uus tehnilise vaatluse post Tallinnas Harjumaal

Koostaja:
Jüri Pärn

2016

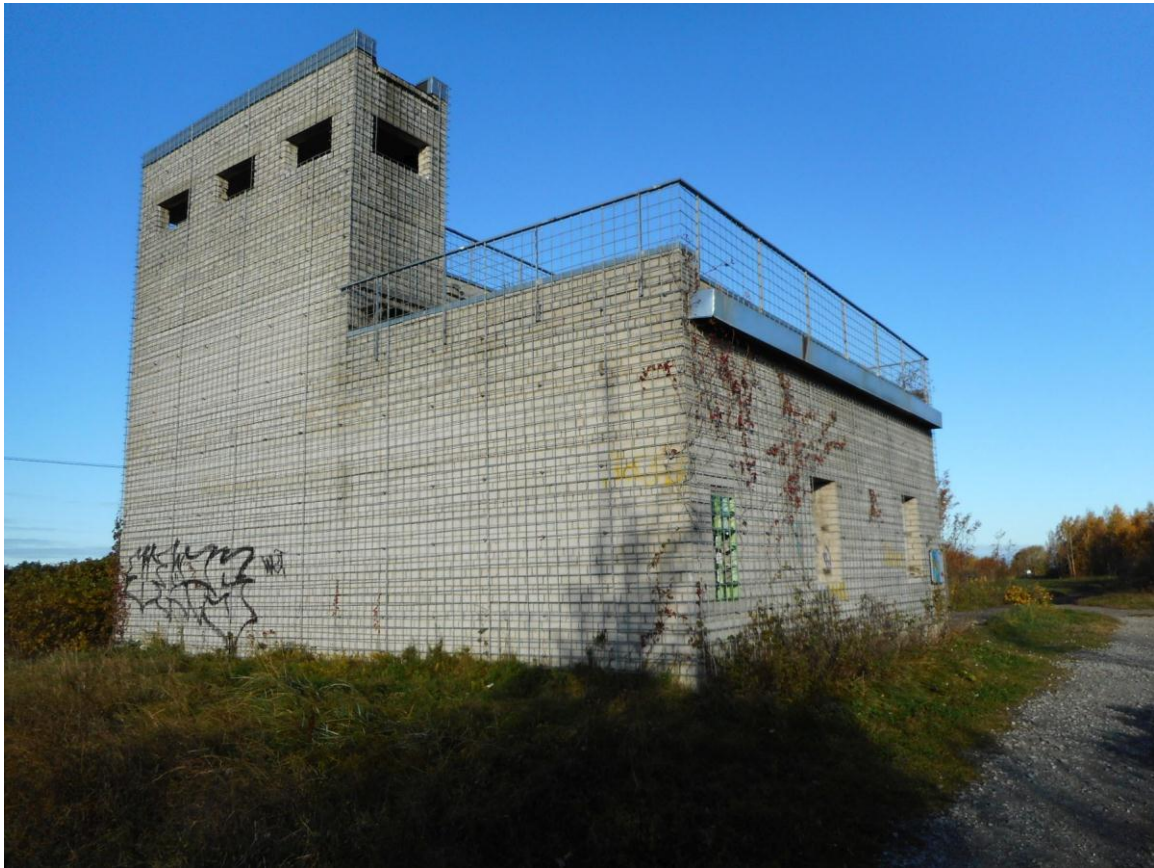
1.6	Praegune funktsioon	Kasutatakse (linnu)vaatlustornina.
1.7	Seisukorra hinnang	<p>Komplekshoone on üsna heas seisukorras, ainult radarialused ning prožektori raudtee on demonteeritud ning piirdeaed (ja kütusehoidla?) lammutatud.</p> <p>Nagu antud objekti näitel selgub, ei ole sugugi tarvis mingite väikeste iluvigade pärast hakata tervet hoonet lammutama (nagu meil enamiku NL-aegsete militaarhoonetega tehtud on ja endiselt edasi tehakse). Metallist väravasilluse väljakiskumise tõttu oli hoone värava kohal osa kive alla varisenud ning need on asendatud uutega. Ka sillus ja piidad on uued pandud. Asendatud on trepid, paigaldatud betoonplaatidega mätaskatus. Suurem osa välisseinu ja miskipärast ka osa siseseinu on kaetud</p>

Foto 3. (22) Paljassaare tehnilise vaatluse post. Komplekshoone [4] (operaatori-, prožektor-, diisli- ning visuaalvaatlushoone), vaade kagust. Foto Jüri Pärn 16.10.2016.

armatuurrauast võredega. Kindlasti on selle objekti remontimisele kulutatud kaunis palju raha ning mingi puust vaatetorni (mis kestnuks võib-olla 10 aastat) oleks ju saanud märksa odavamalt. Samas on siin säilitatud ka tükike meie lähiajalugu. Seda head näidet võiks aga edasi arendada ja täiendada teda infotahvlitega selliste objektide omaaegsest otstarbest, sisustusest jne (kasvõi nii, nagu on tähistatud kõrvalasuv kaitsealune nn Valge torn). Objekti lähiümbrus tuleks põhjalikumalt läbi uurida ning puhastada välja selle koosseisu kuulunud väikeehitised, võimaluse korral ka varasemate ehitiste jäljed.

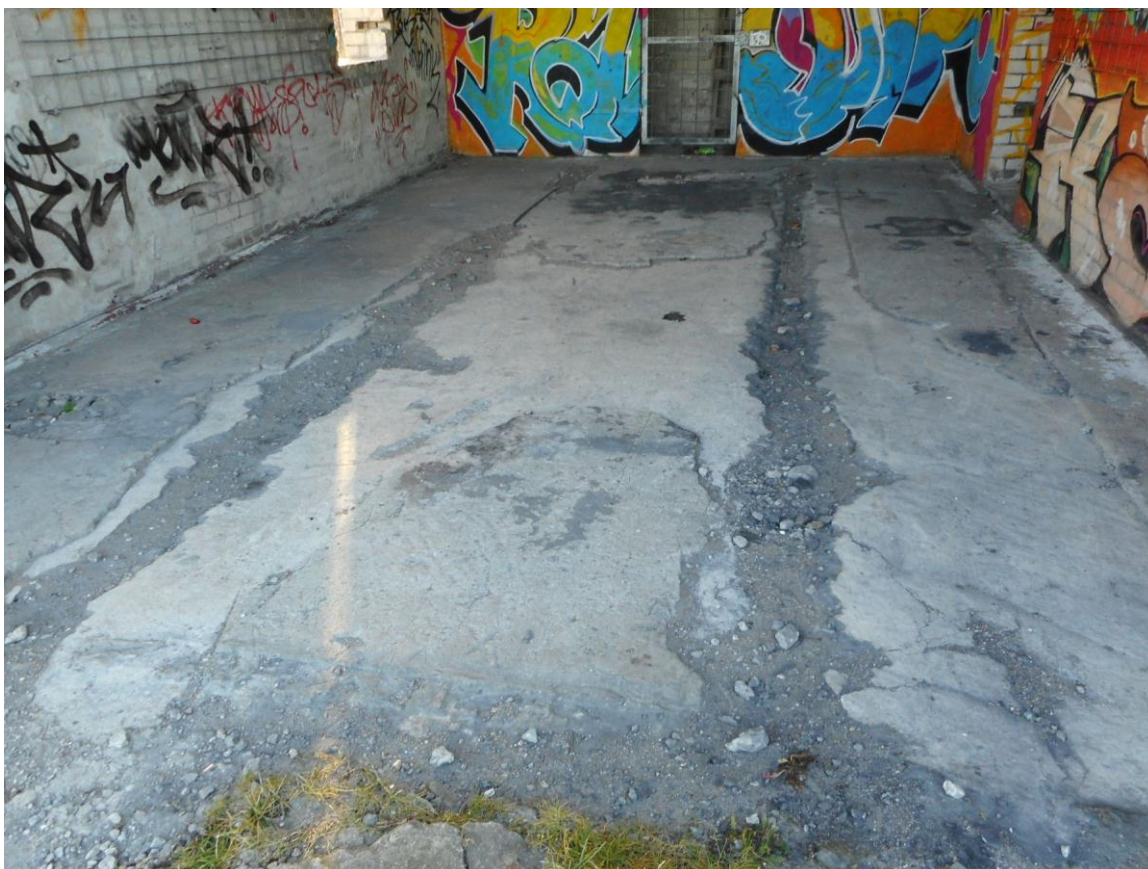
Foto 6. (75) Paljassaare tehnilise vaatluse post. Hoone [4] prožektoriruum. Relsid on välja kistud, seinad ära pläkerdatud. Taga on lukustatud uksega väike ruum (endine akuruum?), kus hoitakse reedeid jm remonditarbeid. Foto Jüri Pärn 16.10.2016.

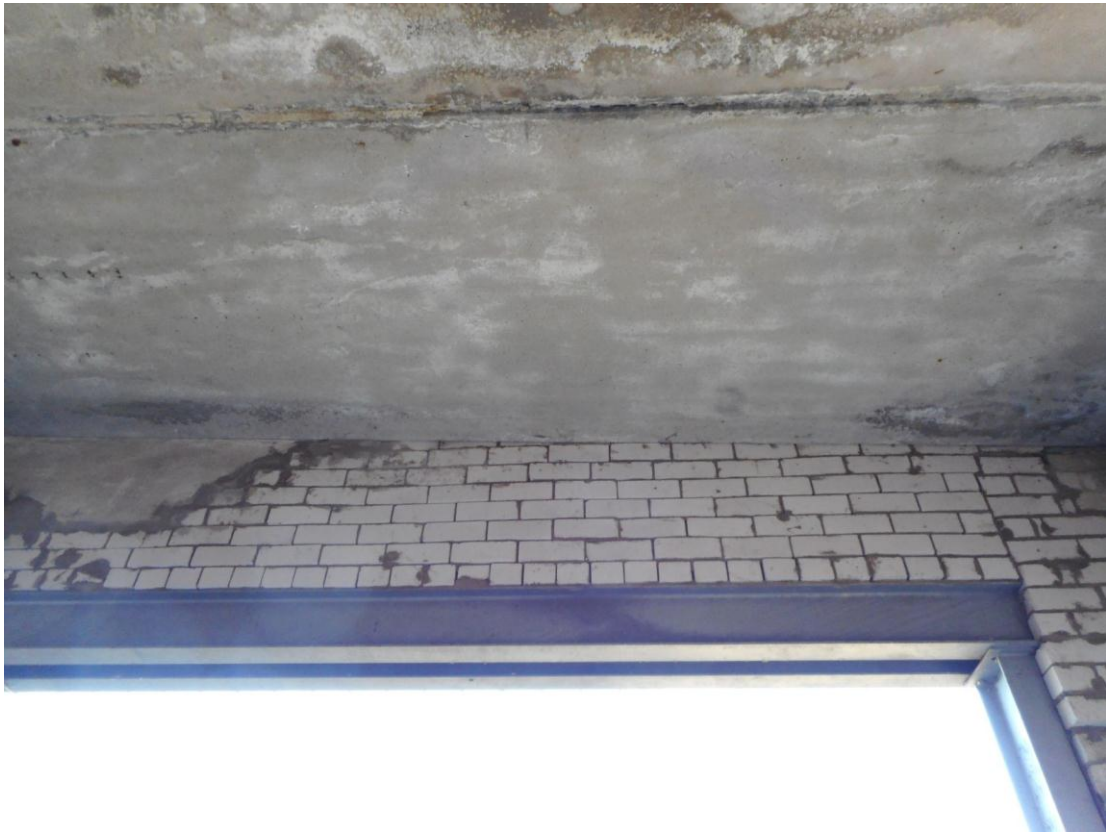
Foto 7. (80) Paljassaare tehnilise vaatluse post. Hoone [4] prožektoriruumi värava kohale ja kõrvale on laotud uued tellised. Ka metallpiidad ja -sillus on uued. Foto Jüri Pärn 16.10.2016.

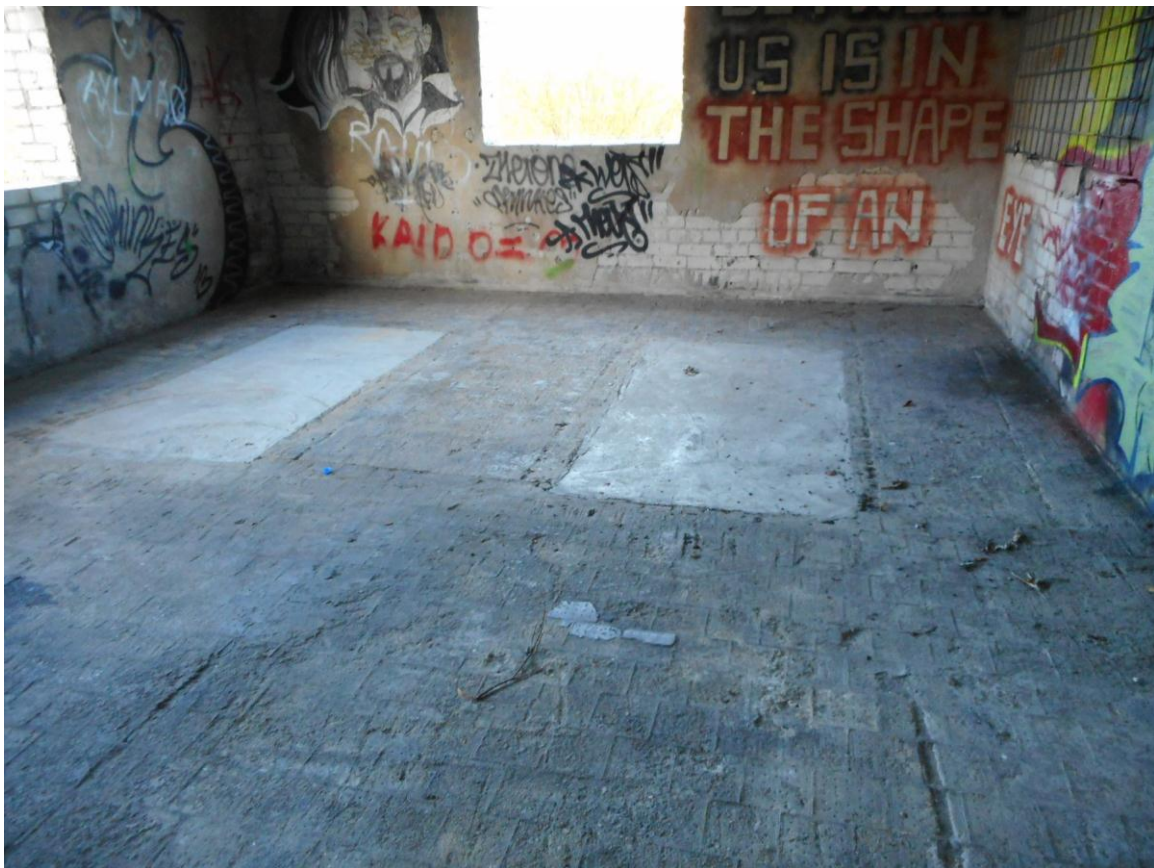
Foto 8. (97) Paljassaare tehnilise vaatluse post. Hoone [4] diisliruumis on märgatavad kahe diislialuse betooni täis valatud alused. Kuigi hoone välisseinad on kaetud terasvõredega väidetavalt maskeerimiseks, on võresid jätkunud ka mitmele siseseinale (paremal). Põrandplaadid on eemaldatud. Foto Jüri Pärn 16.10.2016.

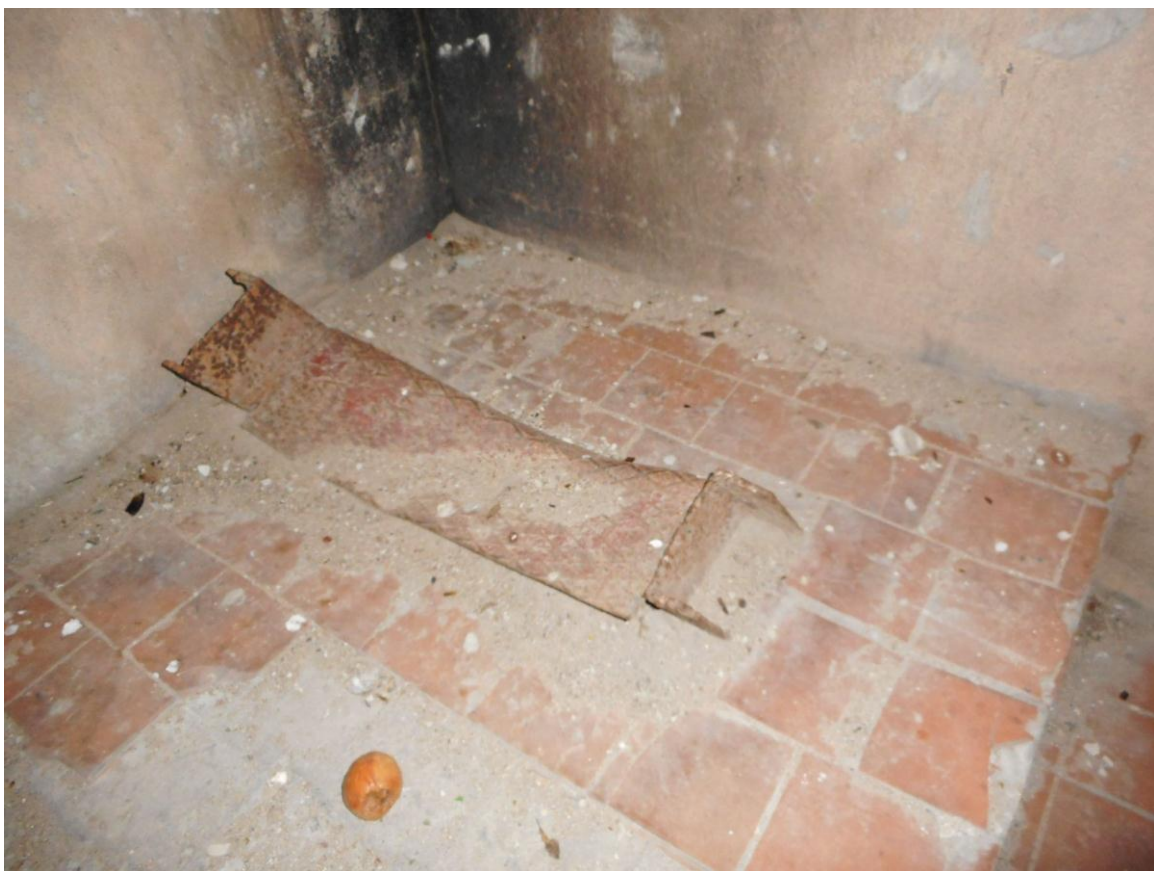
Foto 10. (106) Paljassaare tehnilise vaatluse post. Hoone [4] trepikoda. Selline jupike on algsest metalltrepi alusest alles jätud. Trepiesine oli kaunis kitsuke (u 30 cm). Foto Jüri Pärn 16.10.2016.

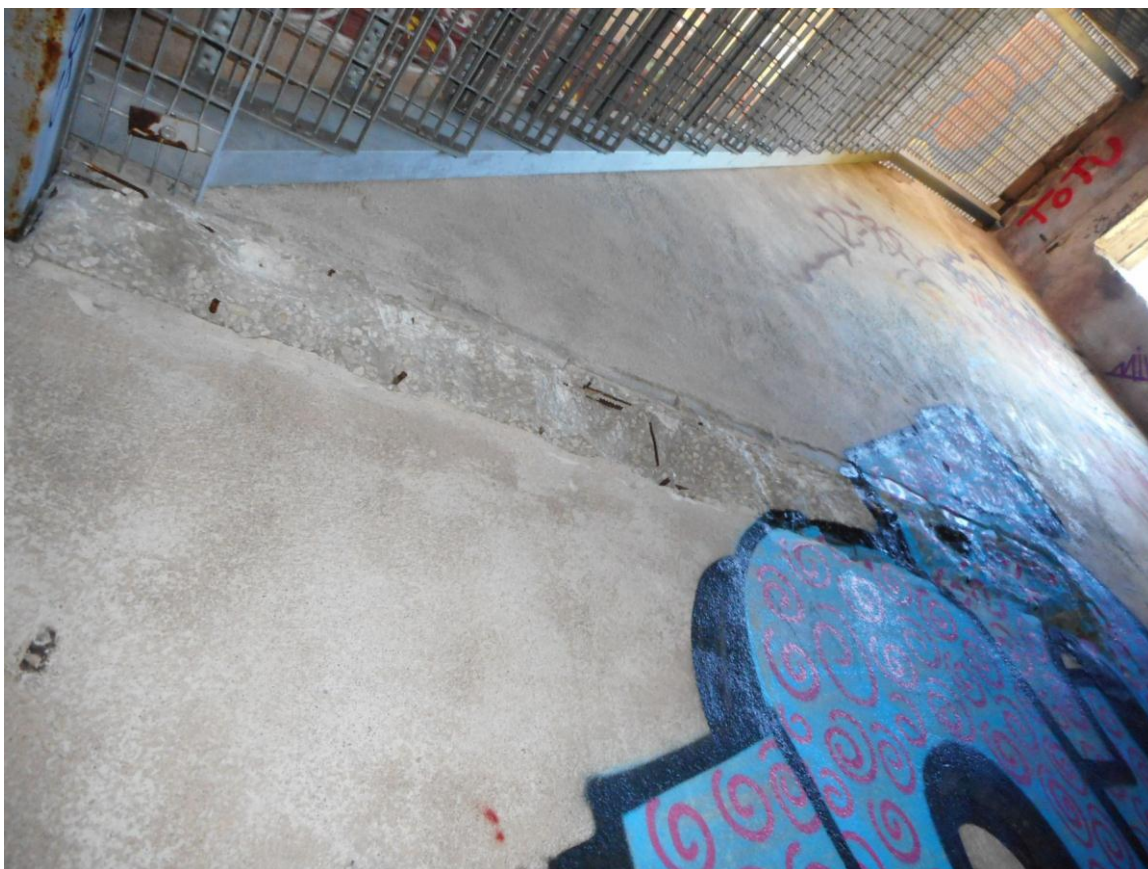
Foto 12. (118) Paljassaare tehnilise vaatluse post. Hoone [4]. Uue metalltrepi paigaldamiseks on välja lõhutatud kaks laepaneeli (kahel korrusel). Vana trepp kulges ühes tükis otse 3. korrusele (foto parema serva juurest), uus on 2-järguline. Foto Jüri Pärn 16.10.2016.

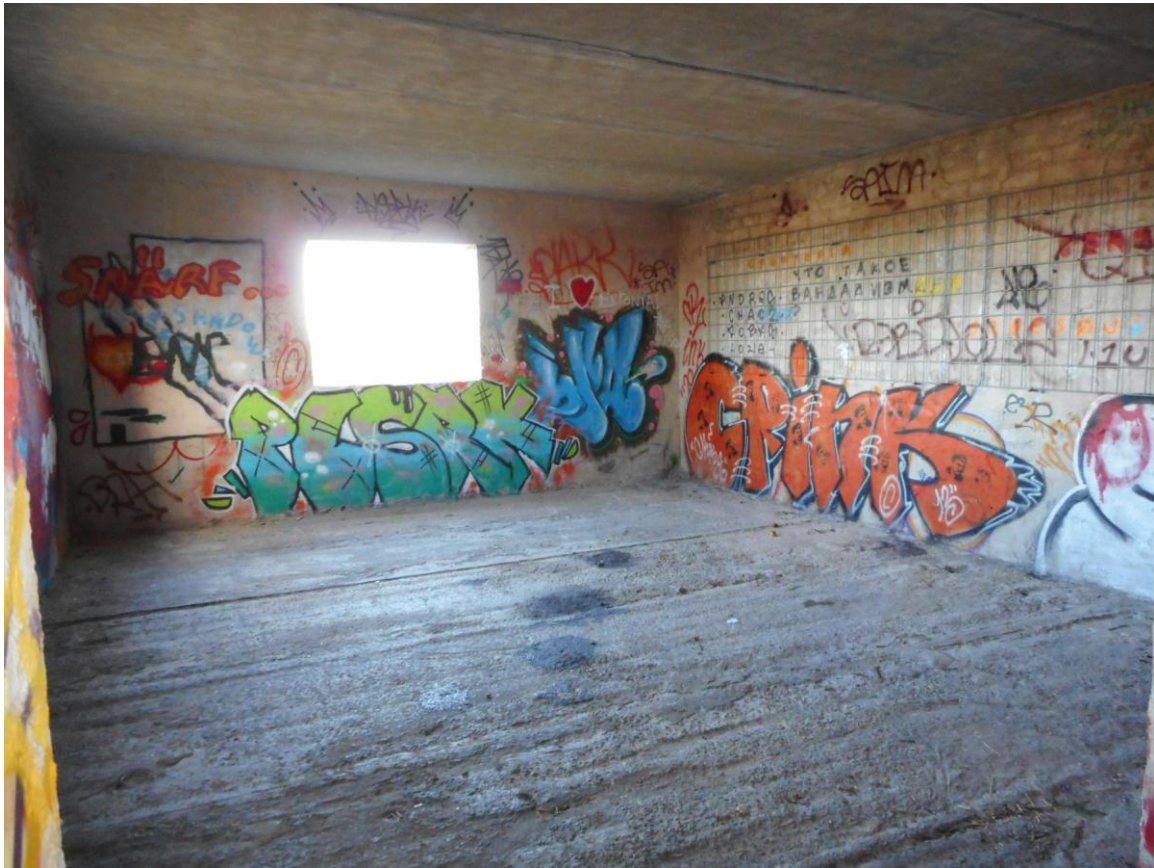
Foto 13. (129) Paljassaare tehnilise vaatluse post. Hoone [4] II korruse operaatoriruumi sisevaade. Järjekordne seinavõre, järjekordsed mäkerdised. Aparatuuri jälgi seintel ei hakanud silma. Arvatavasti on siin olnud puitpõrand. Foto Jüri Pärn 16.10.2016.

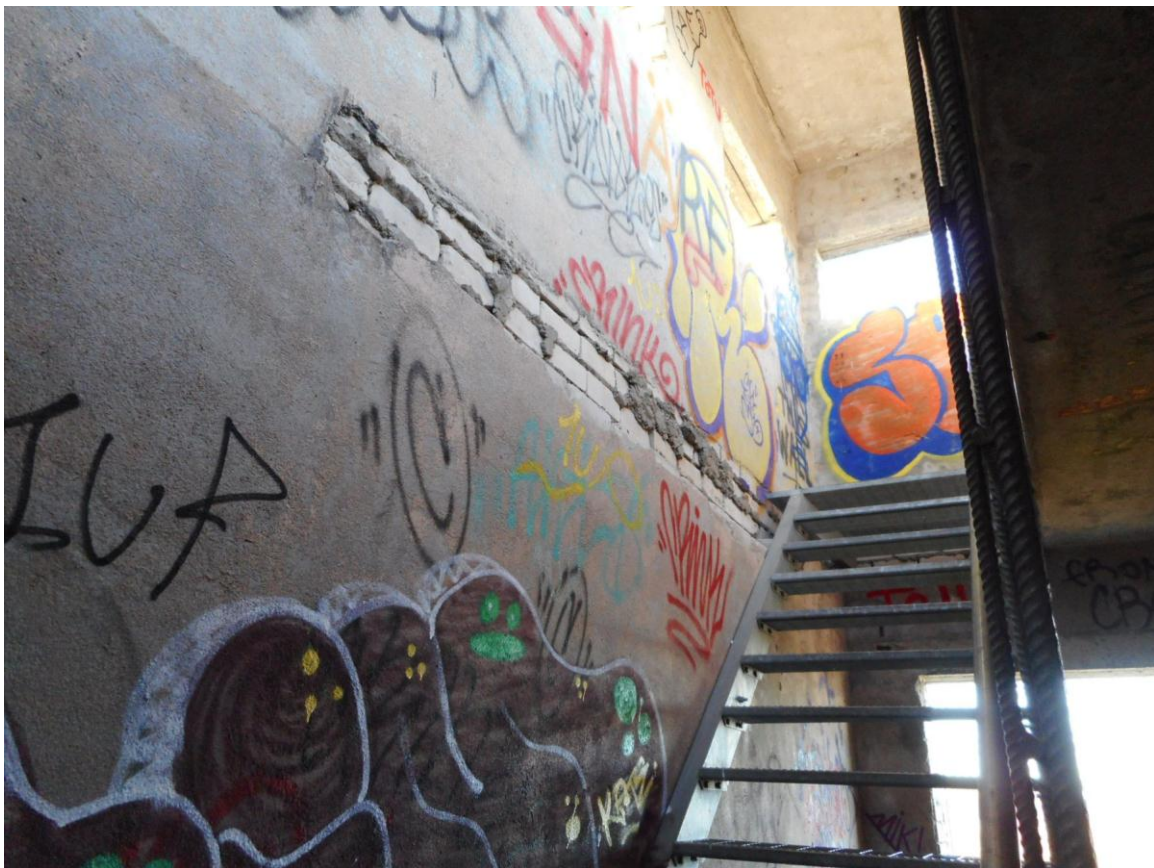
Foto 14. (139) Paljassaare tehnilise vaatluse post. Hoone [4] trepikoda. Vasakul seinal on 3. korruse lõunapoolse väljaraiutud põrandapaneeli jälg (silikaattellistega kinni laotud). Foto Jüri Pärn 16.10.2016.

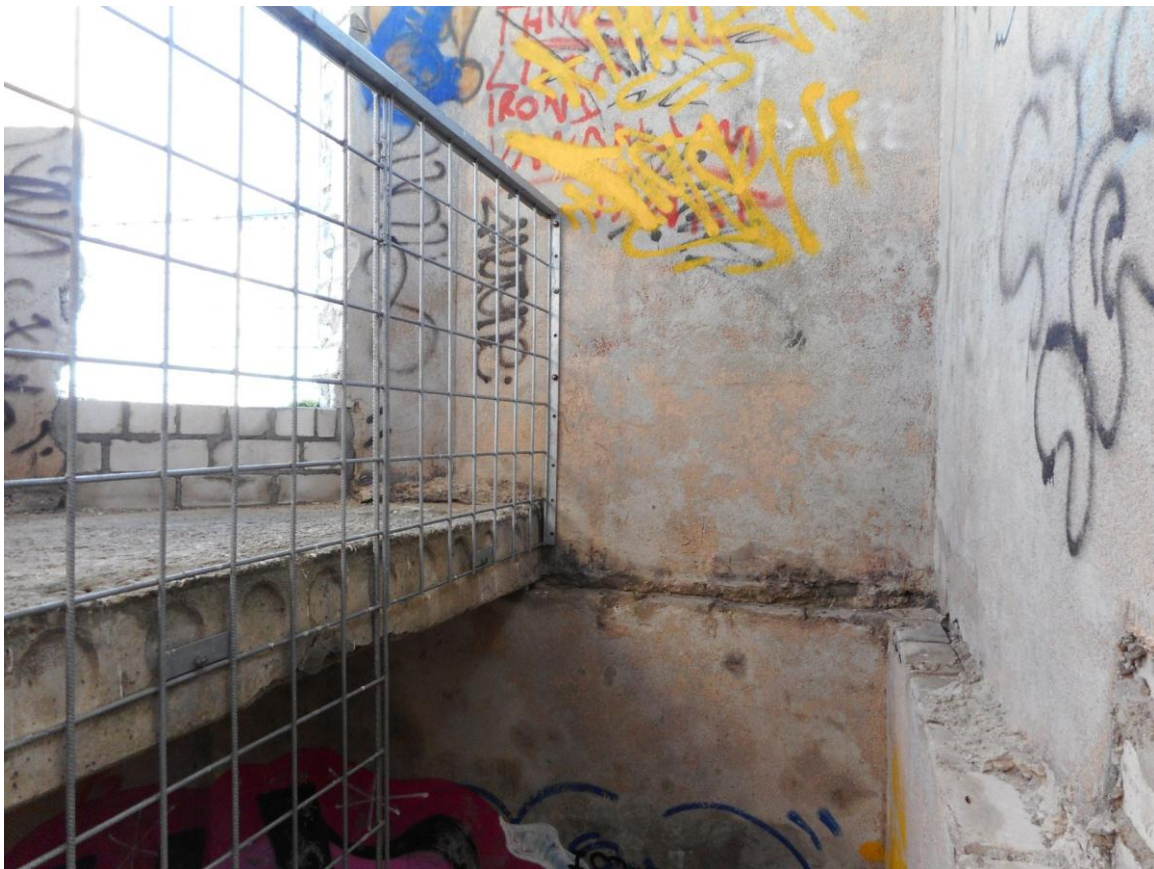
Foto 18. (240) Paljassaare tehnilise vaatluse post. Hoone [4] visuaalvaatlusposti ruumi idaosa. Vasakul välisukse koht (läves uued kivid, kuna katusepinda on tõstetud), otse ees paremal oli vana metalltrepide ülemine ots. Foto Jüri Pärn 16.10.2016.

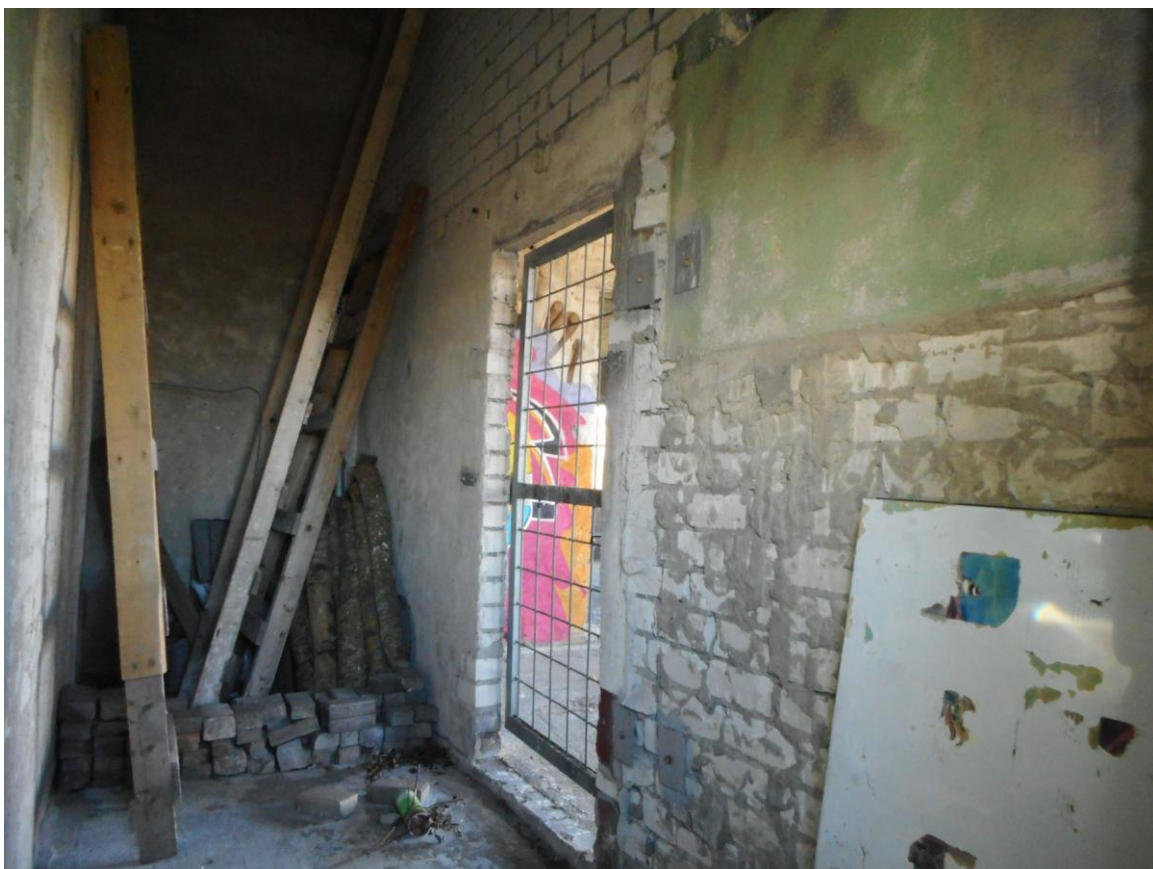
Foto 24. (249) Paljassaare tehnilise vaatluse post. Hoone [4] prožektoriruumi taguse kitsa toa sisevaade läbi lõhutud klaaspakettakna. Õhuke vahesein on jäänud lõpuni krohvimata. Foto Jüri Pärn 16.10.2016.

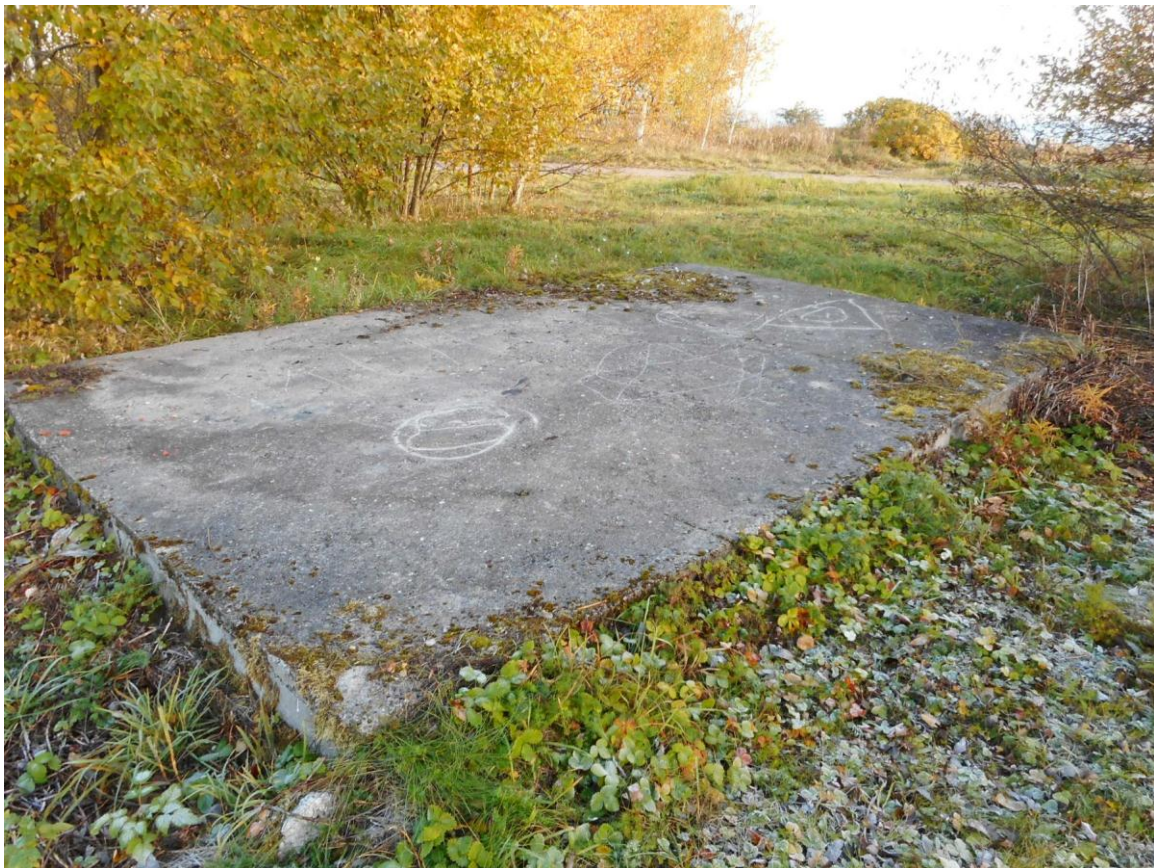
Foto 28. (38) Paljassaare tehnilise vaatluse post. Ilmselt kohapeal valatud betoonpõrand, u 5,5x3,5 m [8]. Vaade läänest. Kütusehoidla alus? Seintest pole jälgegi, võib-olla ei saanudki valmis? Foto Jüri Pärn 16.10.2016.

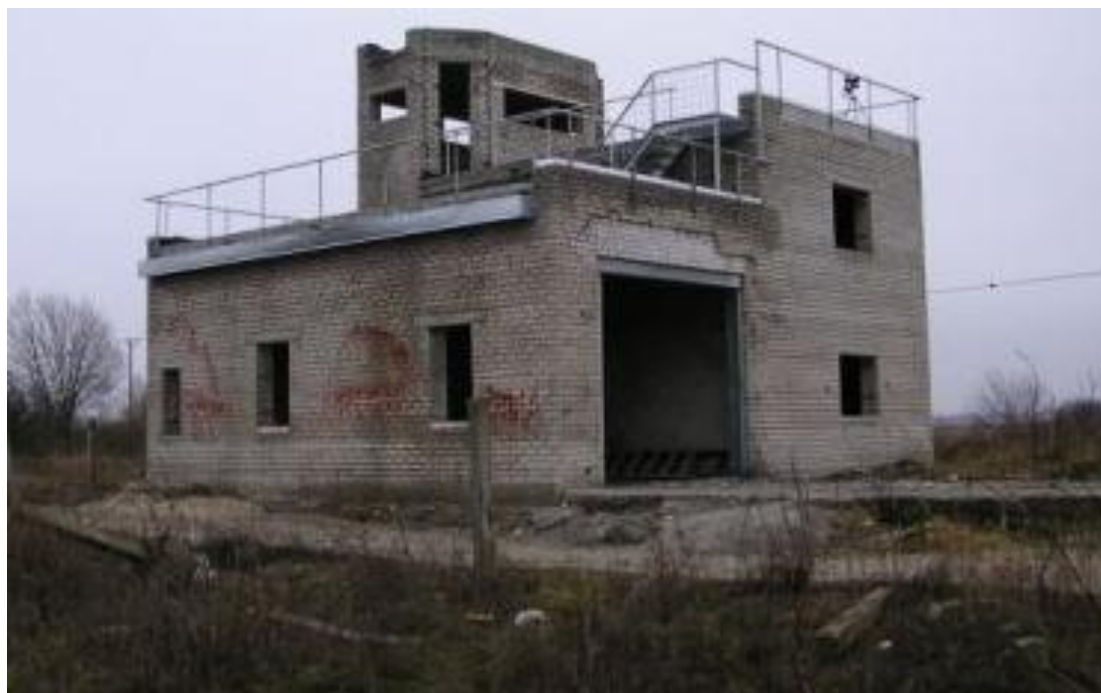
Foto 34. Paljassaare tehnilise vaatluse post. Hoone [4] vaade kirdest 2007.a. Foto: linnuhuvilised@lists.ut.ee. Metallist väravasilluse väljakiskumise tõttu on värava kohal osa kive alla kukkunud ning need on asendatud uutega. Ka sillus ja piidad on uued pandud. Betoonist aiapostid on veel alles. Allikas: <http://www.eestiloodus.ee/uudistaja207.html>.

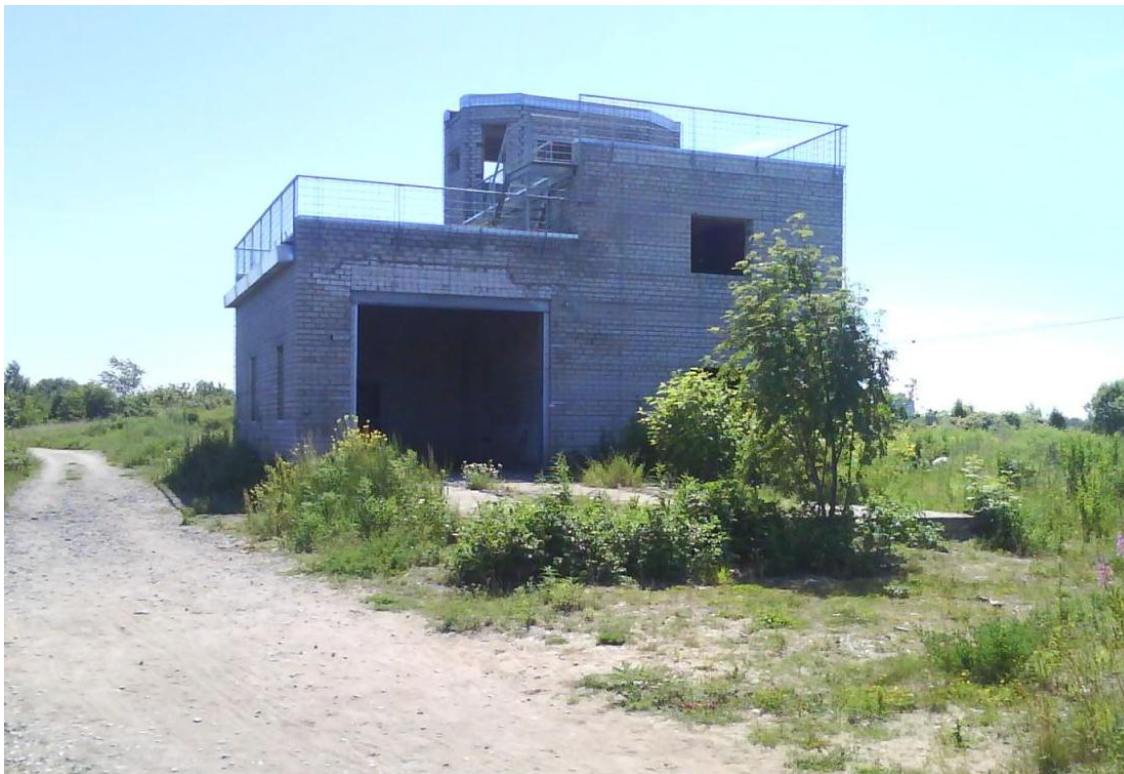
Foto 35. Paljassaare tehnilise vaatluse post. Vaade juurdesõiduteelt põhjast 2010.a: hoone [4] ning prožektoripositsioon [5], 05.07.2010. Nagu selgub, ei ole sugugi tarvis mingi väikese varingu pärast hakata tervet hoonet lammutama (nagu meil enamiku NL-aegsete militaarhoonetega on tehtud ja tehakse). Allikas: <http://www.pogranec.ru/gallery/showimage.php?i=57323&c=637>, foorumikasutaja Олег74.
