Pirita tehnilise vaatluse post Tallinnas Harjumaal

Koostaja:
Jüri Pärn

2016

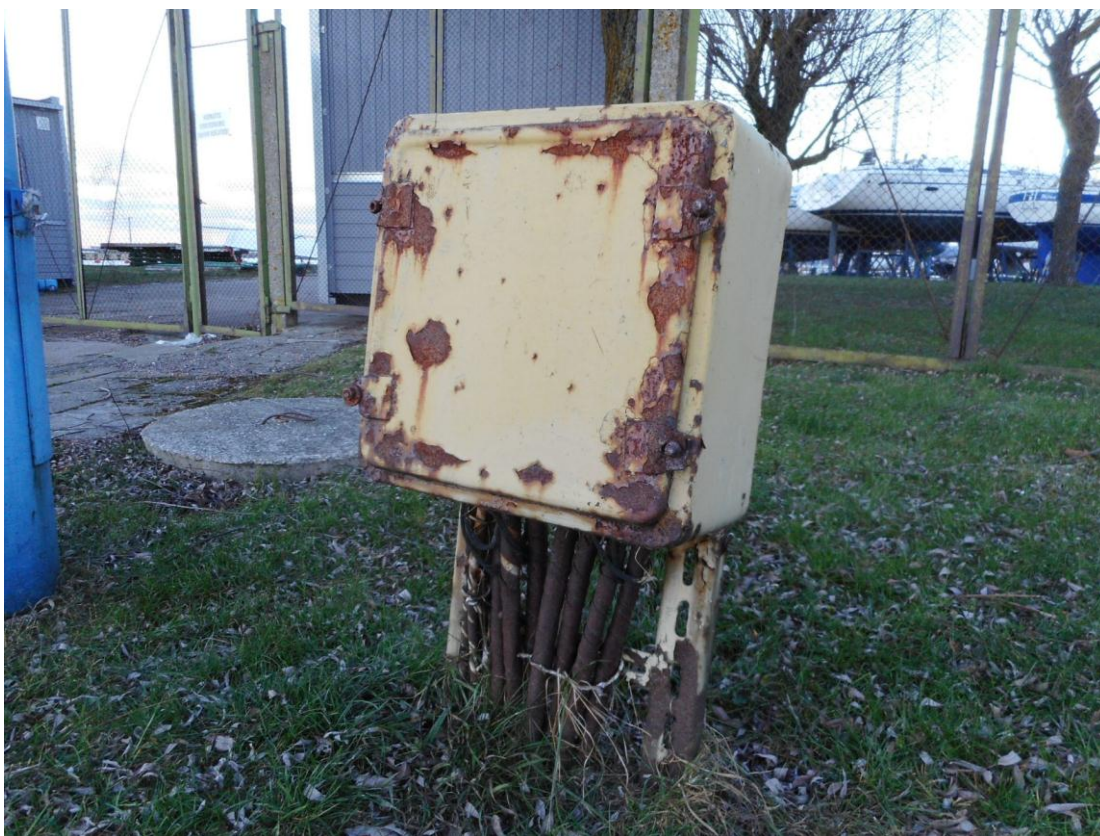
Foto 2. (6) Pirita tehnilise vaatluse post. Vana elektrikaablite ühenduskapp [1]. Siit said ka piirivalvurid oma voolu. Foto Jüri Pärn 6.12.2016.

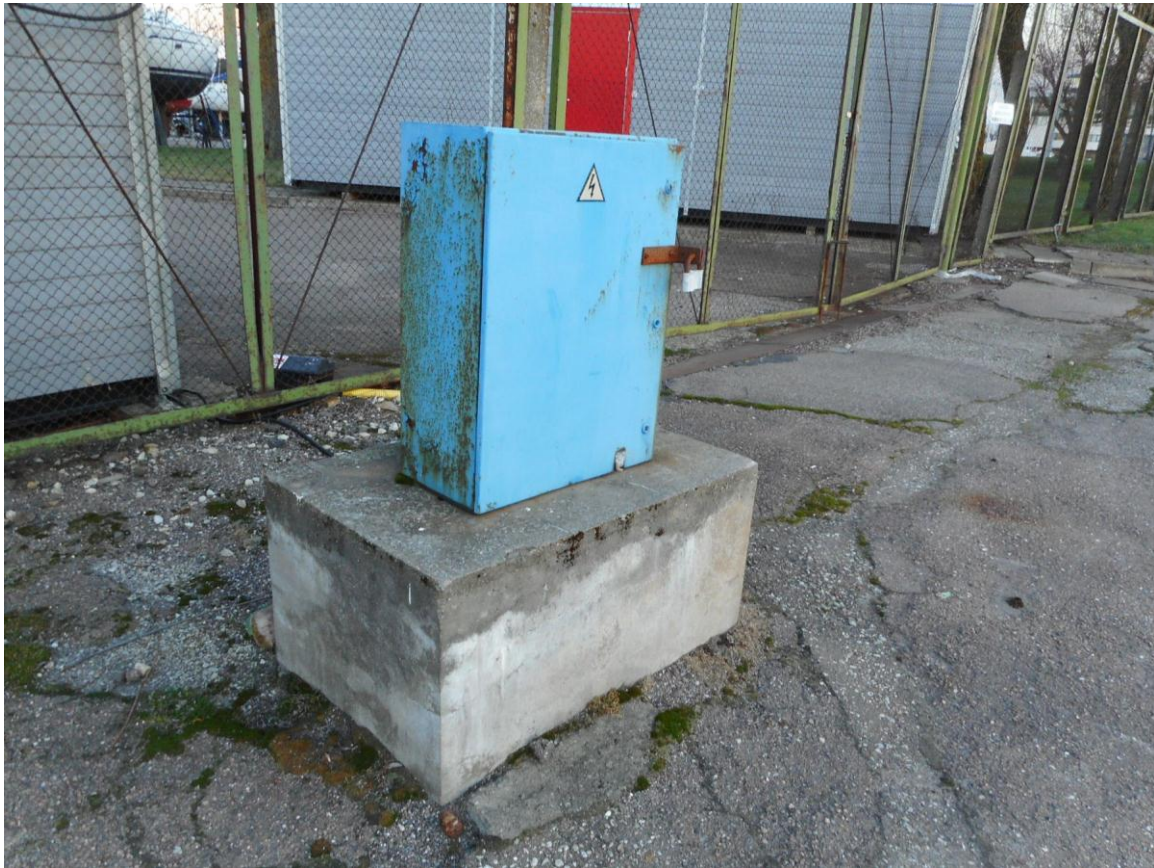
Foto 3. (10) Pirita tehnilise vaatluse post. Arvatavasti vana elektrikilp [2] betoonalusega. Siit said ka piirivalvurid oma voolu. Foto Jüri Pärn 6.12.2016.

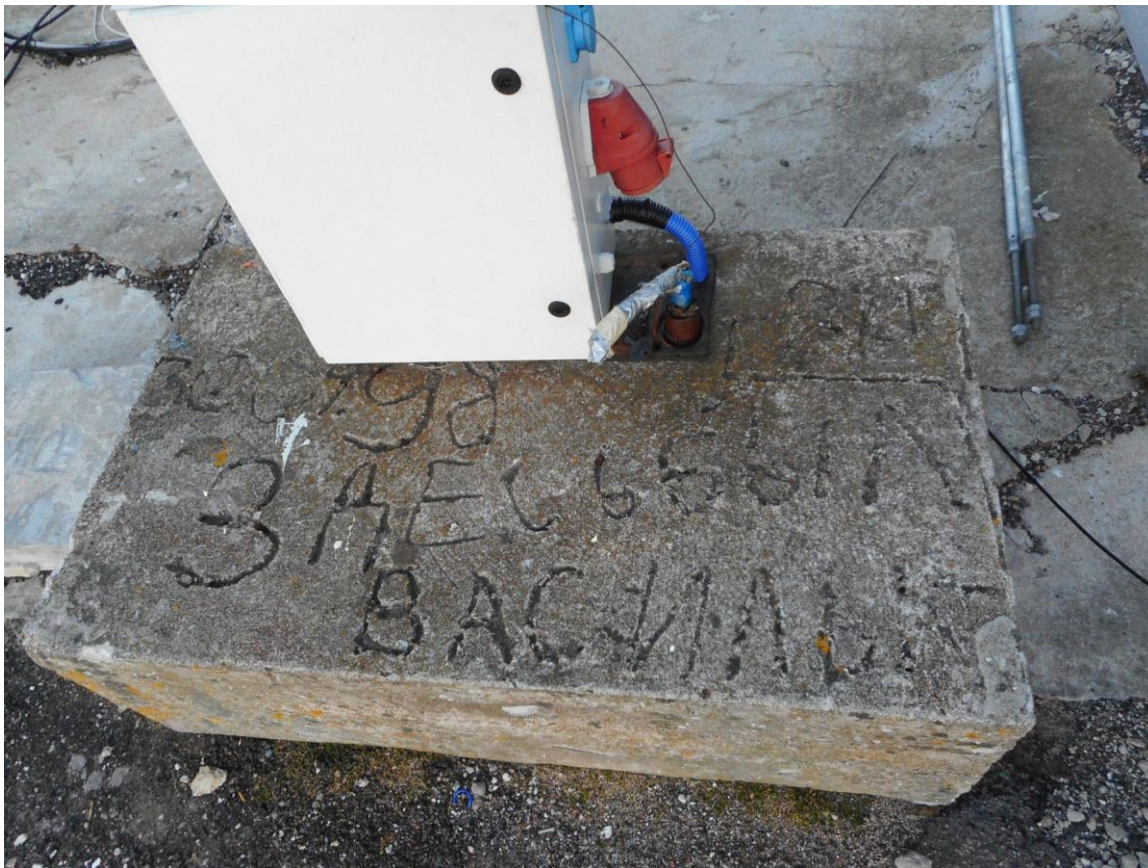
Foto 5. (22) Pirita tehnilise vaatluse post. Ajalooliste kirjadega vana elektrikilbi betoonalus [4] koos kaablisisendiga. Võib-olla täitis ühtlasi ka operaatorihoone aluse rolli. Foto Jüri Pärn 6.12.2016.

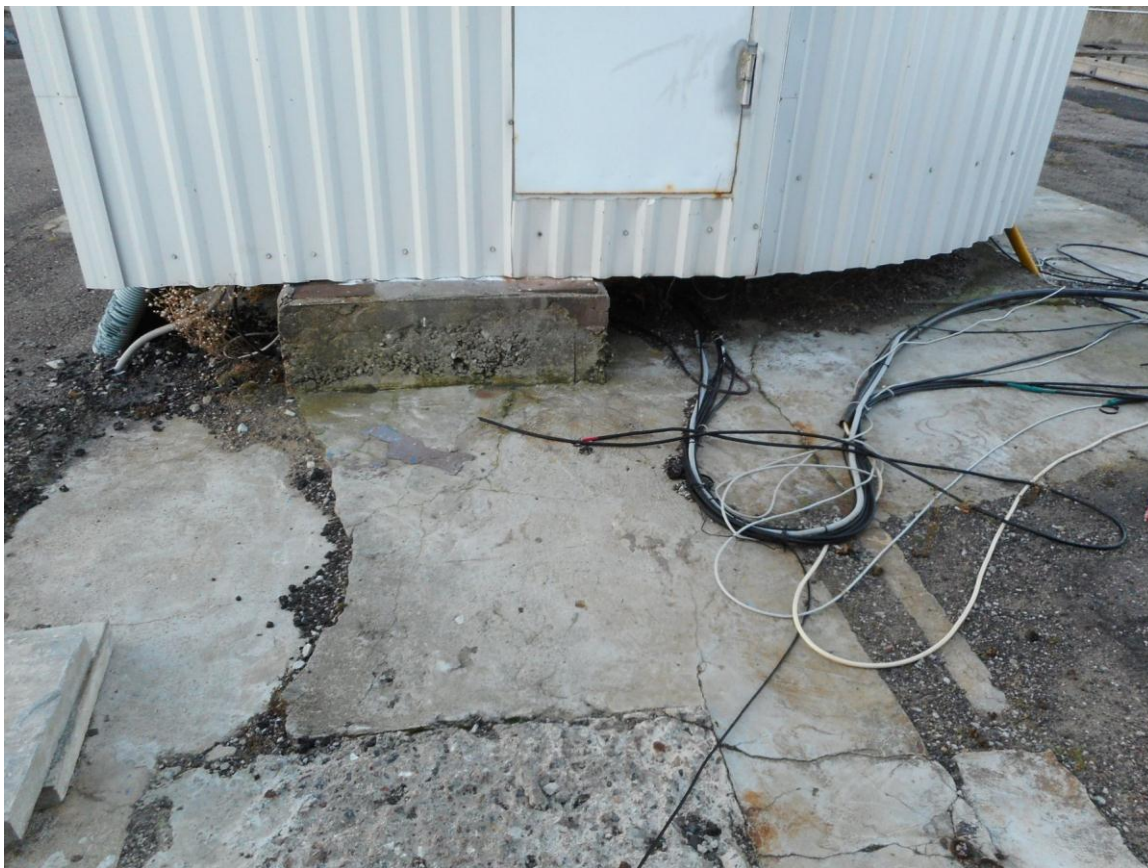
1.7	Seisukorra hinnang	Operaatorihoone on lammutatud, selle betoonalusedki maatasa lõhutud (peale ühe, mis on täitnud ühtlasi elektrikilbialuse rolli). Tornitsentraalatoru ning metallsõrestik on hästi säilinud (ainult veidi roostes), samuti allesjäänud betoonalused. Rõdudele on paigaldatud uued metallvõrepõrandad ja katteplekid.

Foto 6. (24) Pirita tehnilise vaatluse post. Operaatorihoone asukoht ja betoonalused [4]. Neljast? kõrvuti asunud alusest on säilinud üks, teised on maatasa raiutud. U 2,5 m laiune betooniriba näitab hoone asukohta. Foto Jüri Pärn 6.12.2016.

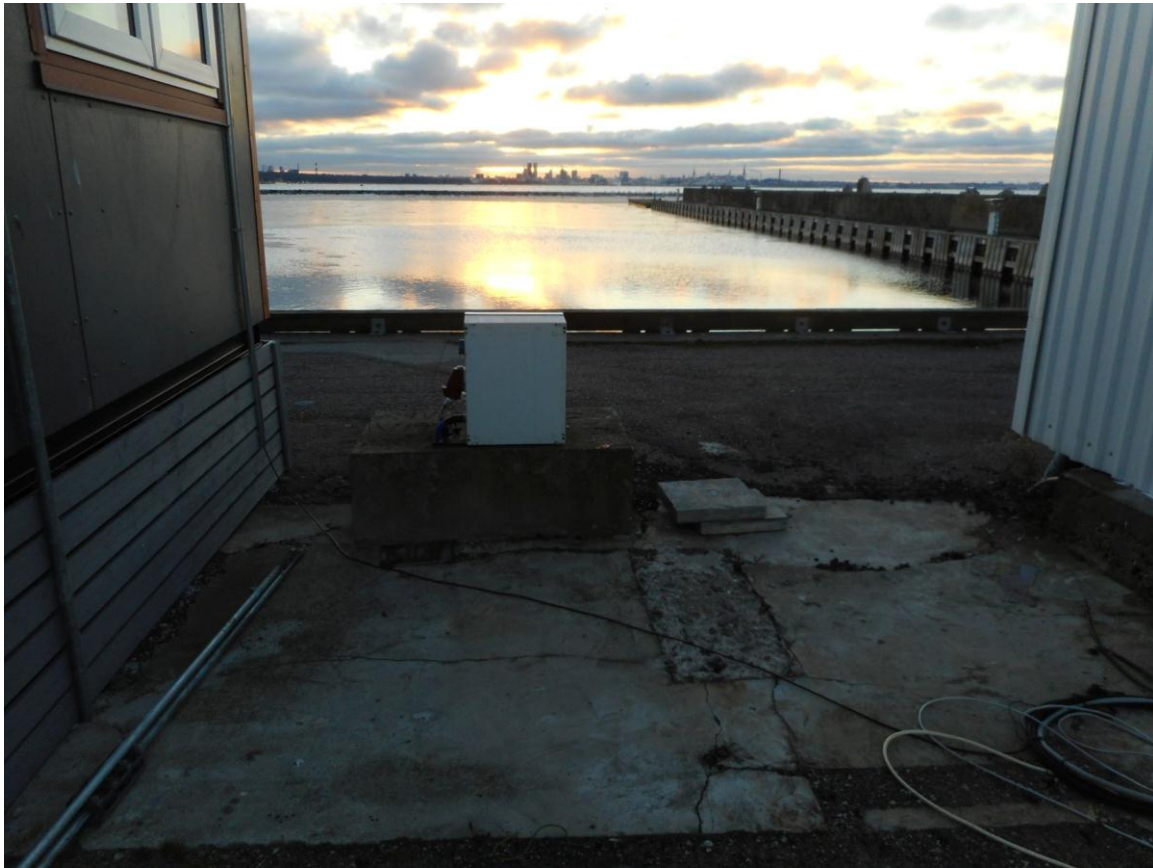
Foto 7. (28) Pirita tehnilise vaatluse post. Operaatorihoone asukoht ja selle betoonalused [4]. Vaade kirdest. Keskel ja vasakul hoone [3] serva all on maatasa raiutud alused, neljas peaks olema veel hoone [3] all. Foto Jüri Pärn 6.12.2016.

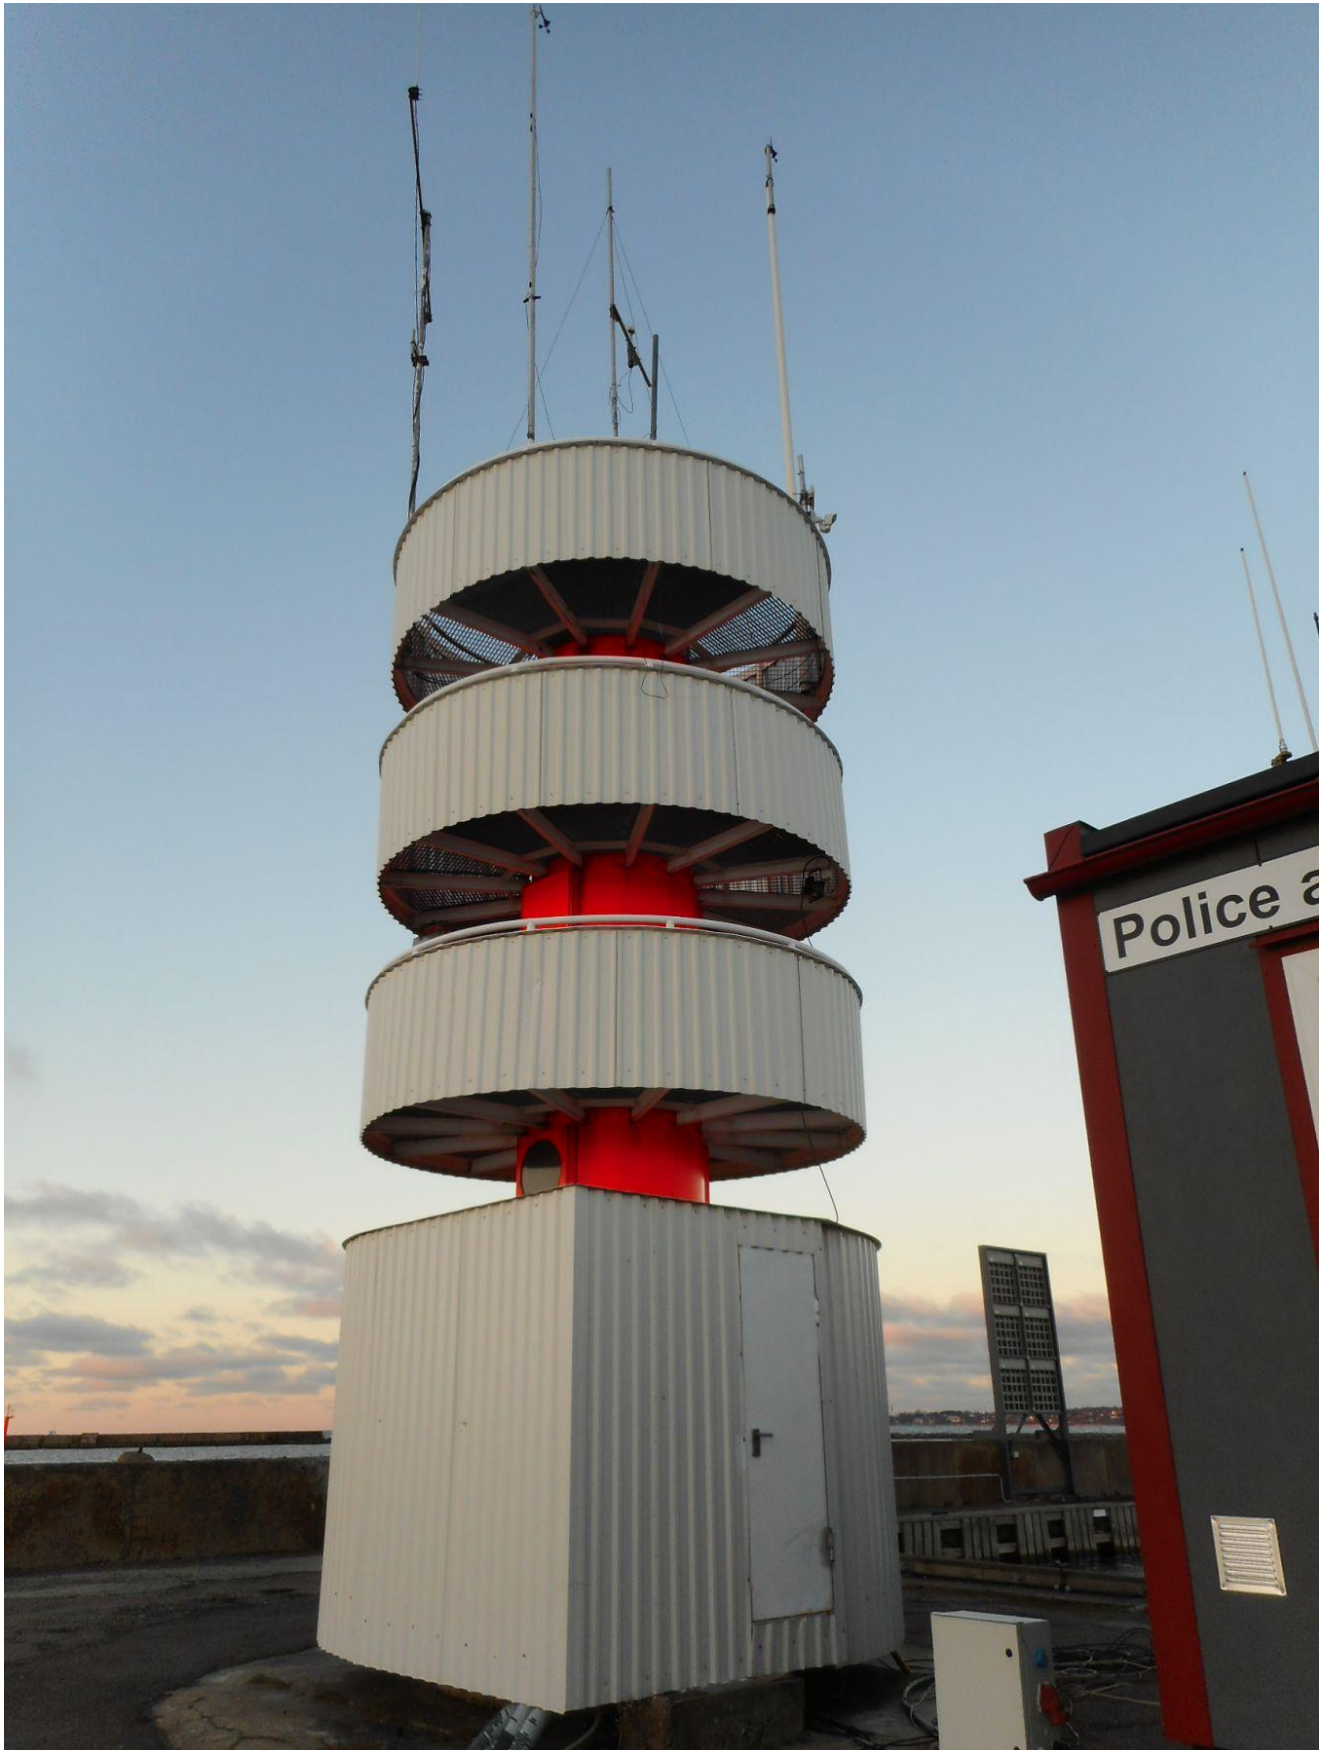
Foto 9. (21) Pirita tehnilise vaatluse post. Meremärgiks maskeeritud vaatlus- ja radaritorn [5]. Vaade edelast. U 1,2 m läbimõõduga tsentraaltoru lääneküljel on II–IV korrusel ukсед. Foto Jüri Pärn 6.12.2016.

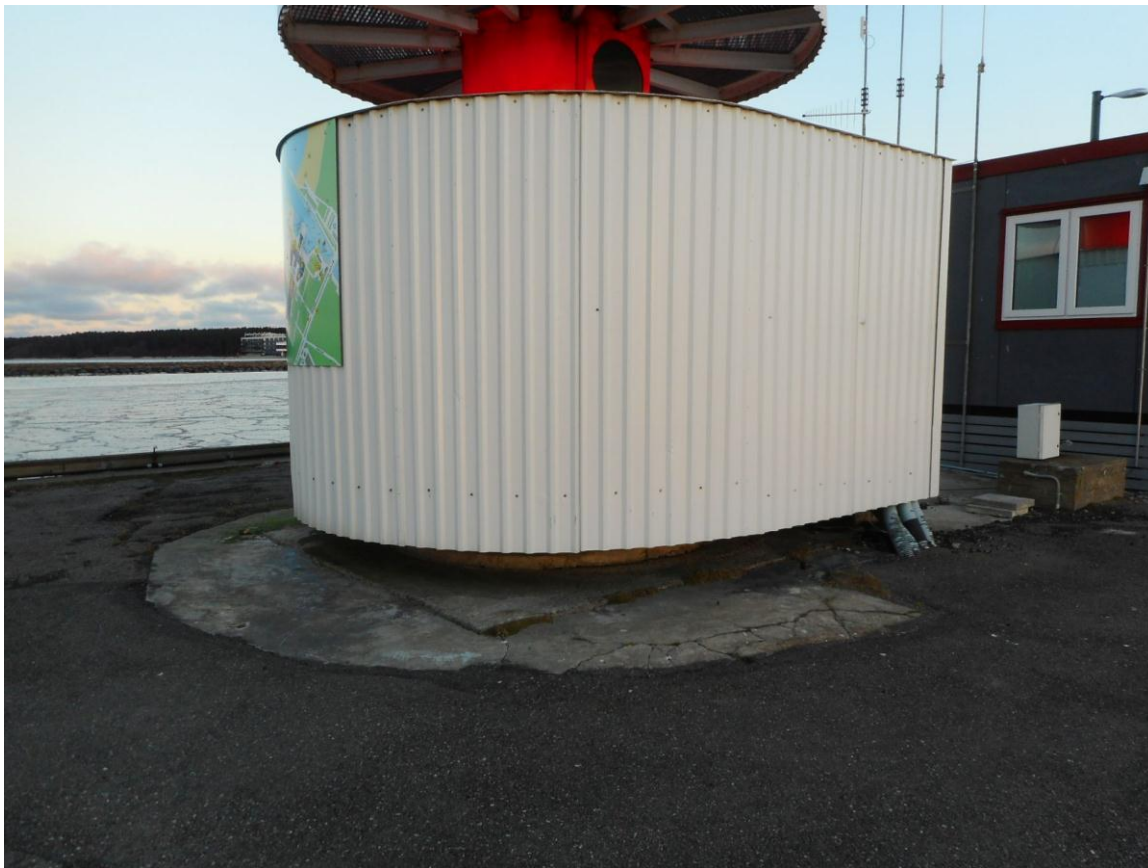
Foto 10. (39) Piritas tehnilise vaatluse post. Tornis [5] I korruse vaade läänest. Omal ajal akendega varustatud alumine korrus on uuemal ajal üleni kaetud gofreeritud plekiga, mille taga on üsna tühi kasutamata ruum. Foto Jüri Pärn 6.12.2016.

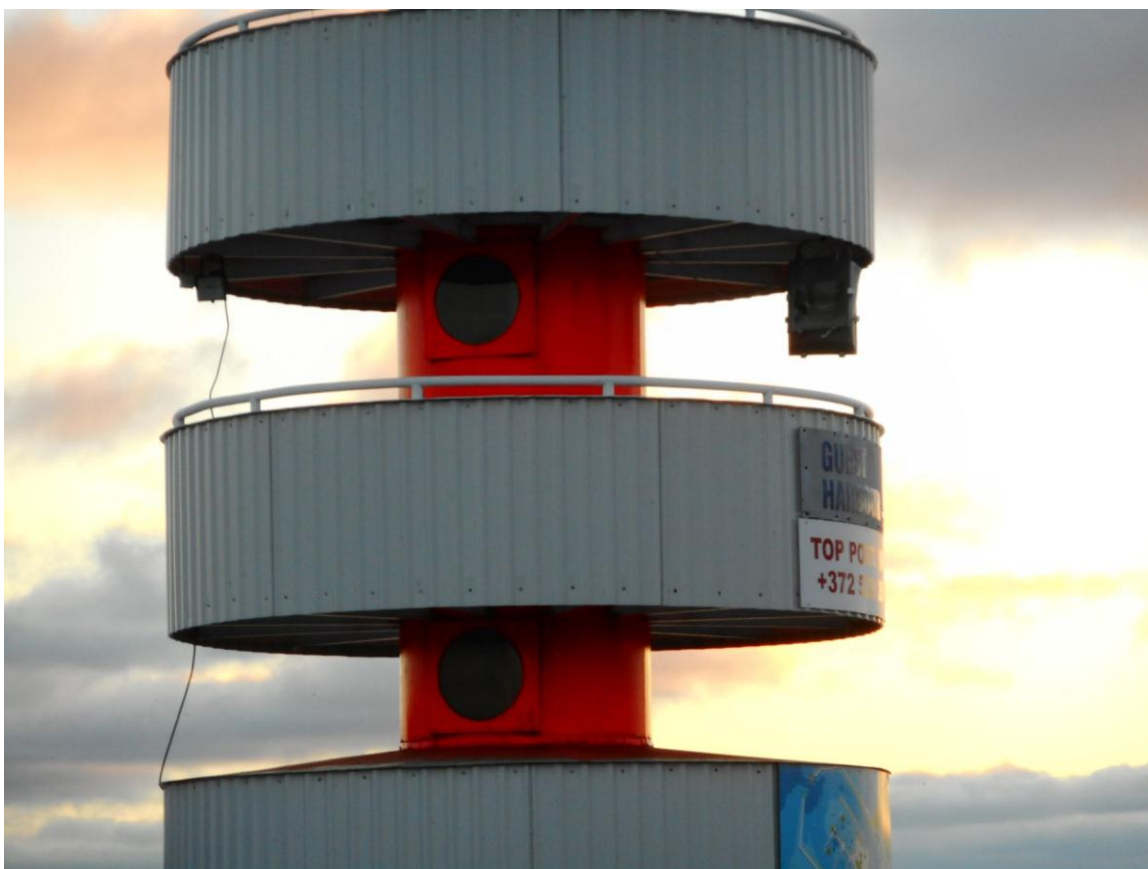
Foto 11. (64) Piritas tehnilise vaatluse post. Tornis [5] II ja III korruse vaade kirdest. Tsentraaltorus on sellel küljel illuminaatorid. Metalltorudest rõdupiirded võivad olla algupärased, plekk on hiljem välja vahetatud. Foto Jüri Pärn 6.12.2016.

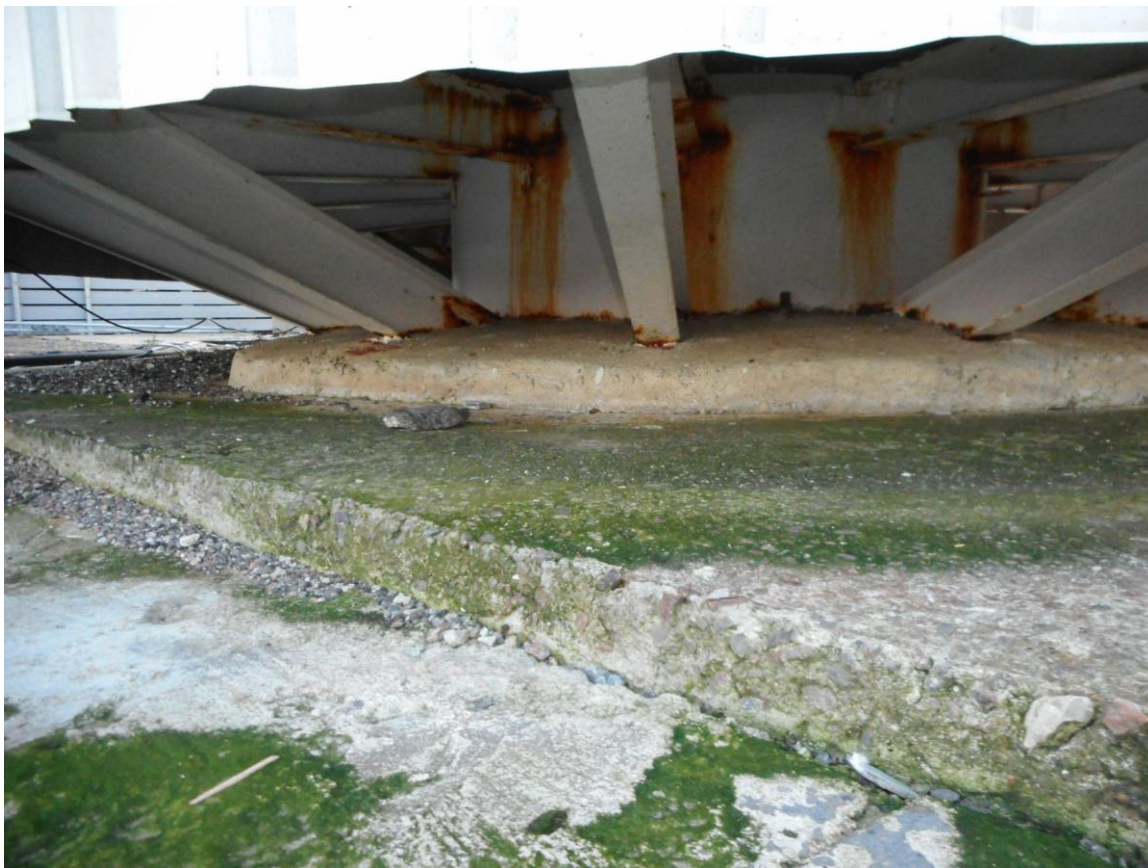
Foto 13. (43) Pirita tehnilise vaatluse post. Torni [5] vundamendi vaade põhjast. Ümmargune (silindriline) u 2 m läbimõõduga vundamendiosa on kvaliteetsemast betoonist, seda ümbritseb jämedama tekstuuriga nelinurkne osa (betoonkast?). Foto Jüri Pärn 6.12.2016.

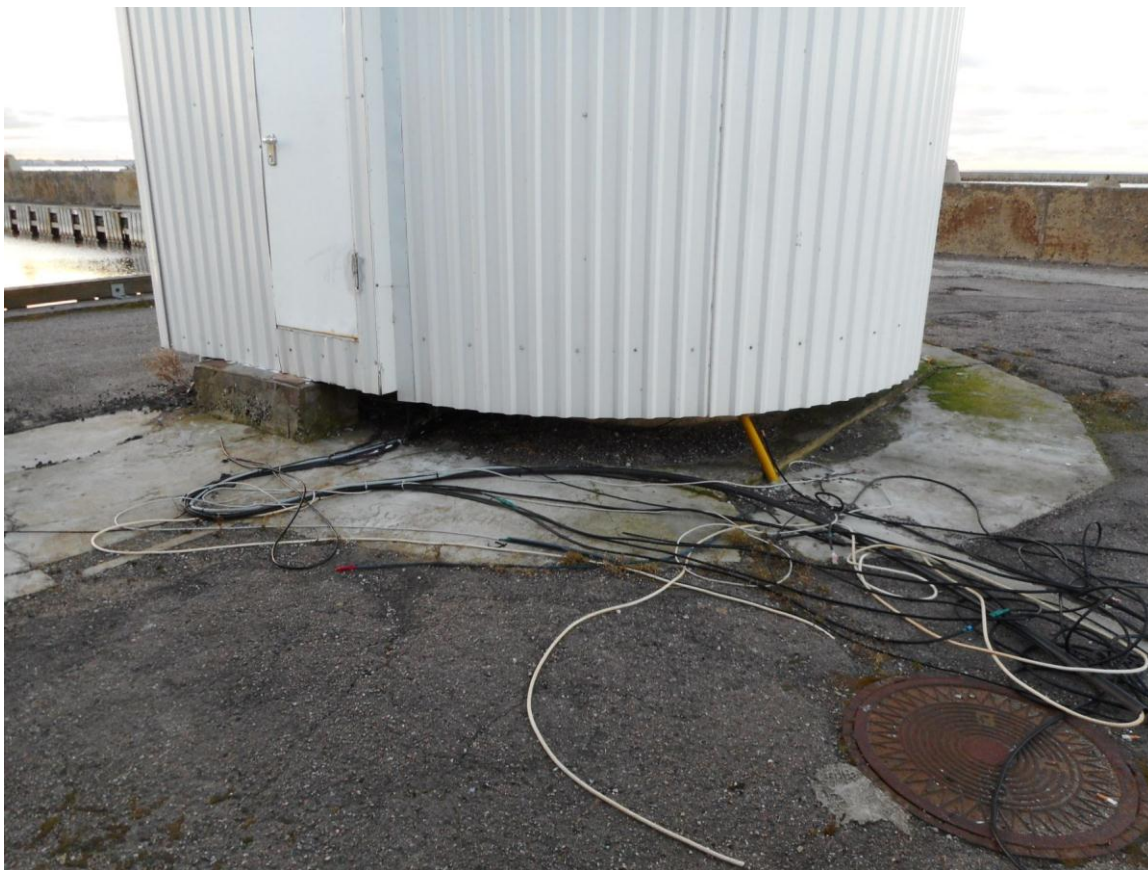
Foto 20. (26) Pirita tehnilise vaatluse post. Torni vundamendi kandilise välisosa ümber on valatud u 1 m laiune betoonääriskülg [6], kuid mitte täisringina (ainult akendega seinaga alla?). Paremal nurgas Tallinna telefonivõrgu sidekaev [8] (lühendiga „ГТС” — городская телефонная сеть?). Foto Jüri Pärn 6.12.2016.

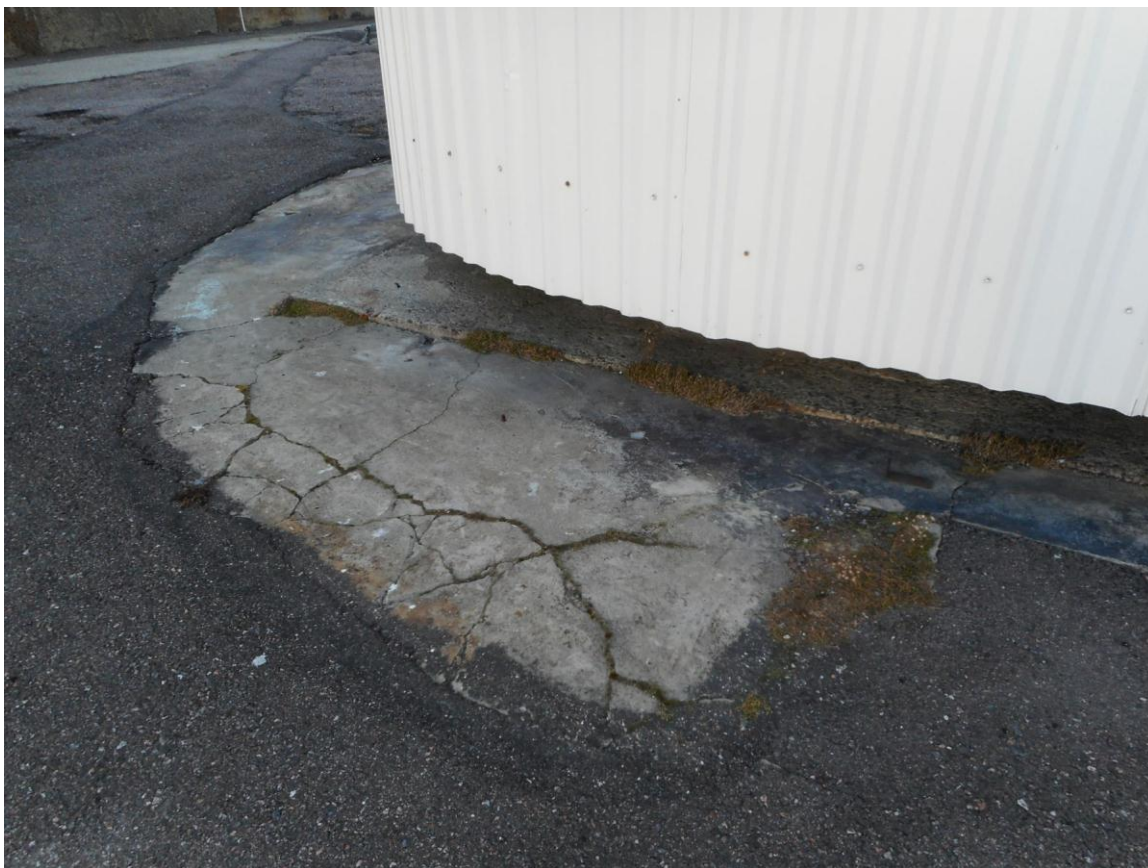
Foto 21. (37) Pirita tehnilise vaatluse post. Vundamendi betoonääriskülg [6] lõpeb läänepoolisel küljel järsult ära (sellest maa poole polnud I korrusel aknaid?). Foto Jüri Pärn 6.12.2016.

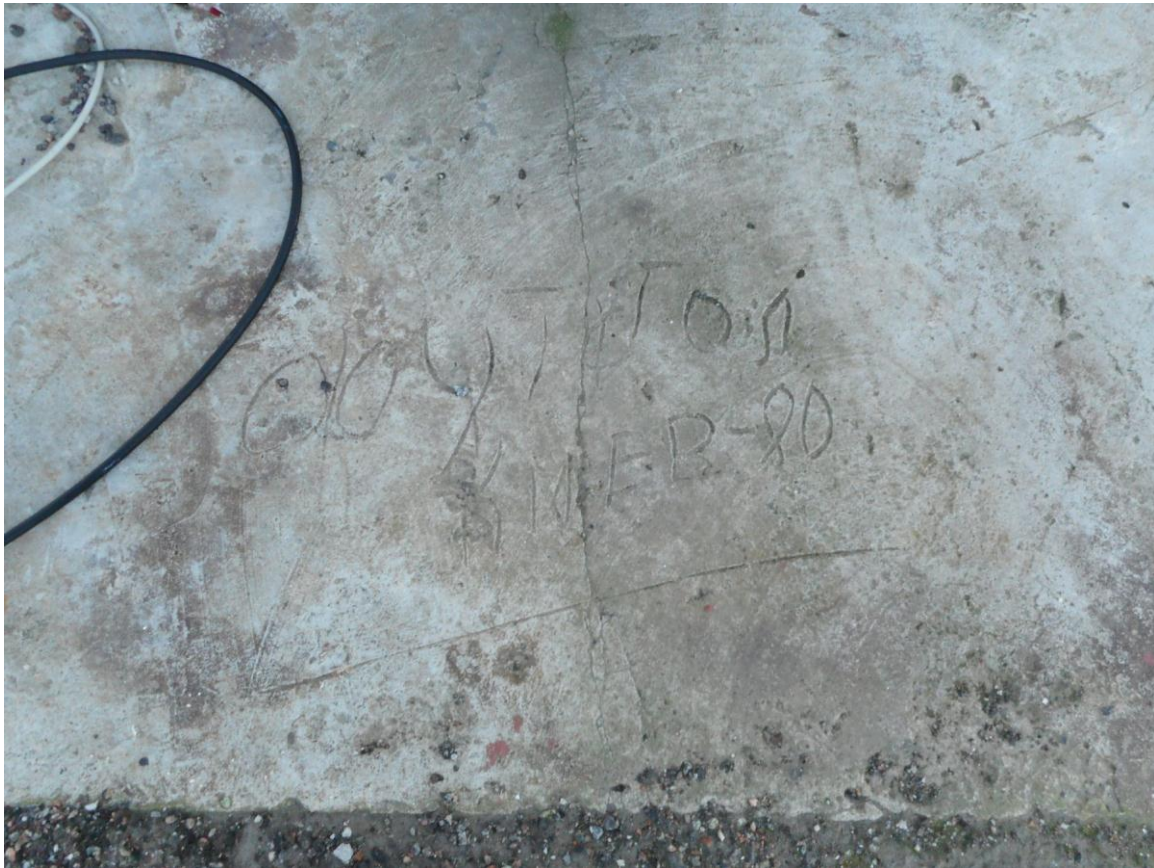
Foto 22. (30) Pirita tehnilise vaatluse post. Kirjad vundamendi betoonäärisel [6] (1979–80). Võivad kuuluda sõjaväelastest ehitajaile või kordoni enda piirivalvureile. Ilmselt on see ääris valatud mõnda aega peale torni valmimist ja mitte tuletorniehitajate poolt. Foto Jüri Pärn 6.12.2016.

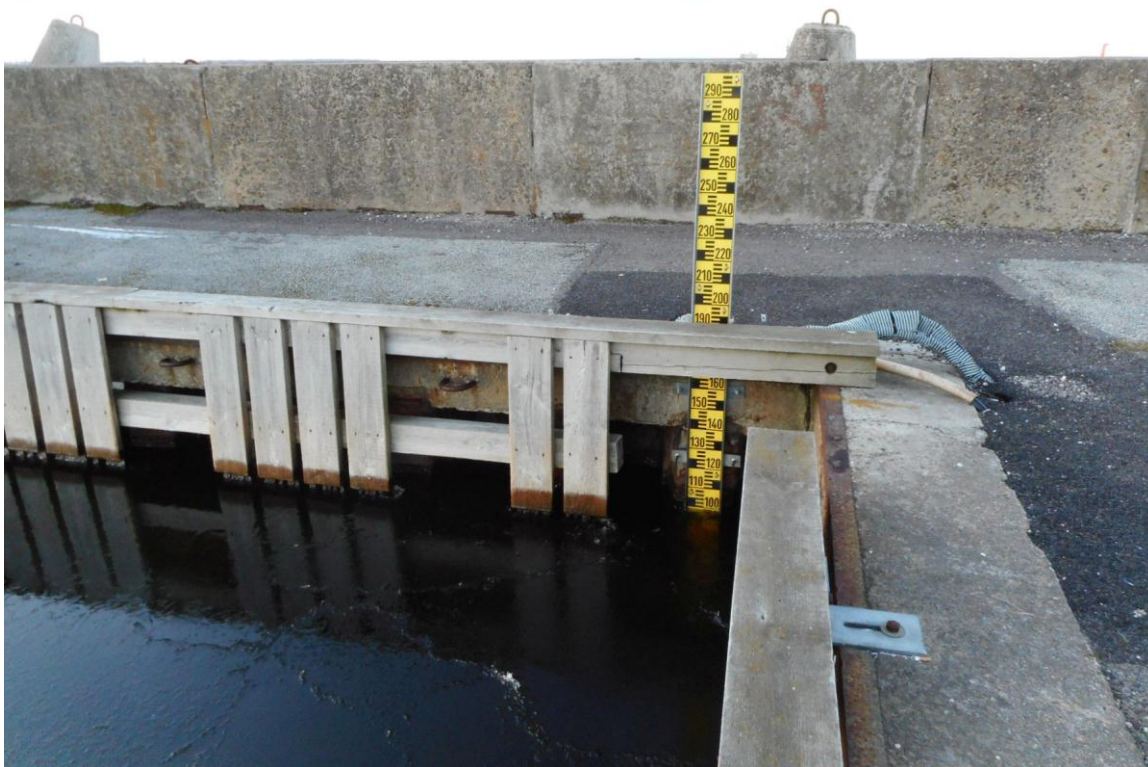
Foto 26. (71) Piritas tehnilise vaatluse post. Põikikail loodeserval on üle 1 m kõrgune betoonmüür [7], mille tagant Uazik merelt auto moodi välja ei paista. Veemõõdulati kohaselt peaks veetase olema +100 cm. Foto Jüri Pärn 6.12.2016.
