Projekt „Eesti 20. sajandi (1870–1991) sõjalise ehituspärandi kaardistamine ja analüüs

# **Lehtma tehnilise vaatluse post Hiiumaal Kõrgessaare vallas Lehtma külas**

17.10.2013

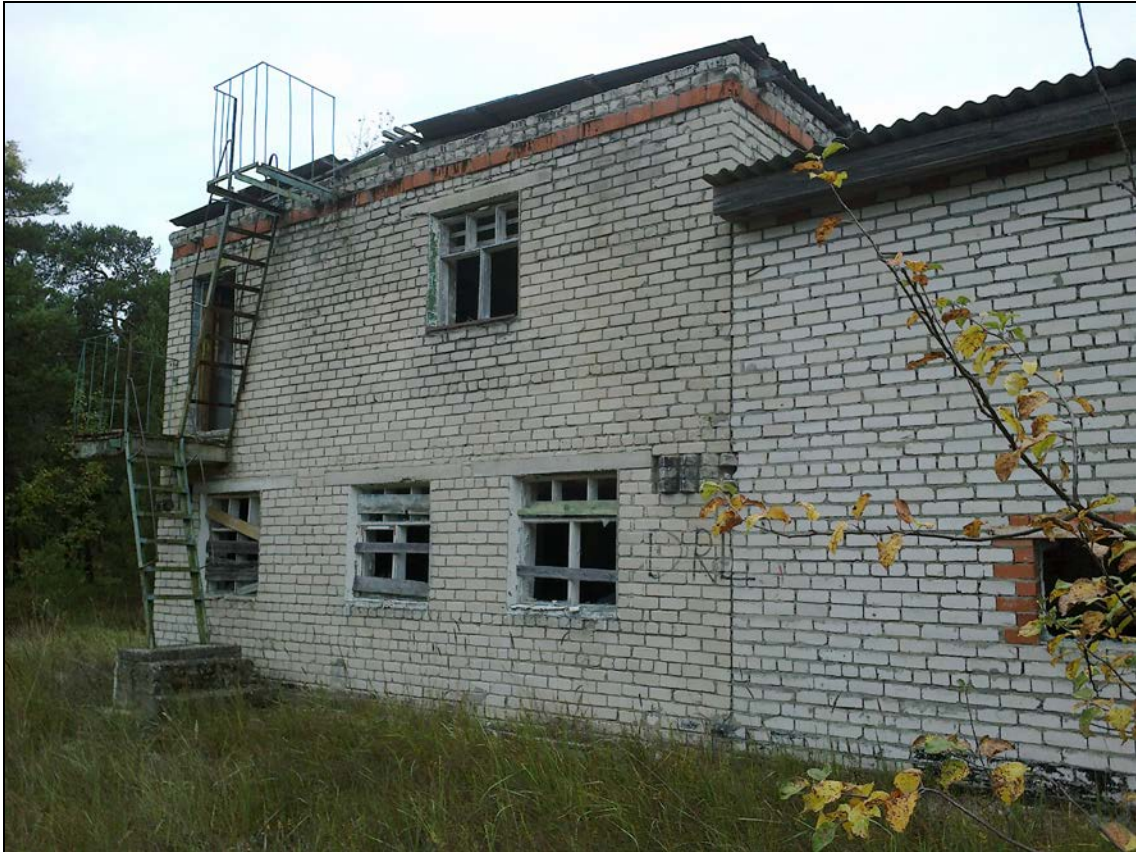
Foto 3. Lehtma tehnilise vaatluse post. Katusel olnud putkad on lammutatud, eterniitkatuse paigaldas EV piirivalve 1990. aastate algul. Foto Ain Tähiste 17.10.2013.

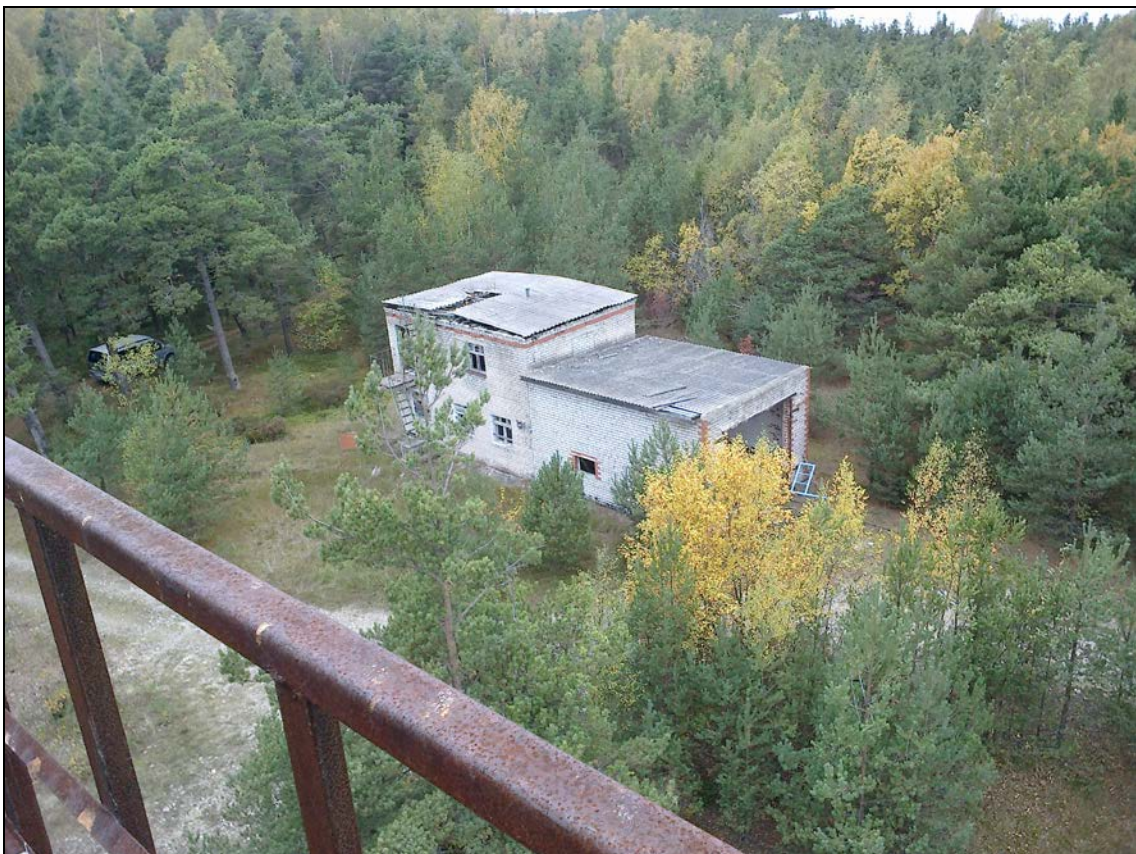
Foto 4. Lehtma tehnilise vaatluse post. Vaade vaatetornist. Vaatlusposti katusele paigaldas eterniitkatte Eesti Piirivalve 1990. aastate alguses.  
Foto Ain Tähiste 17.10.2013.

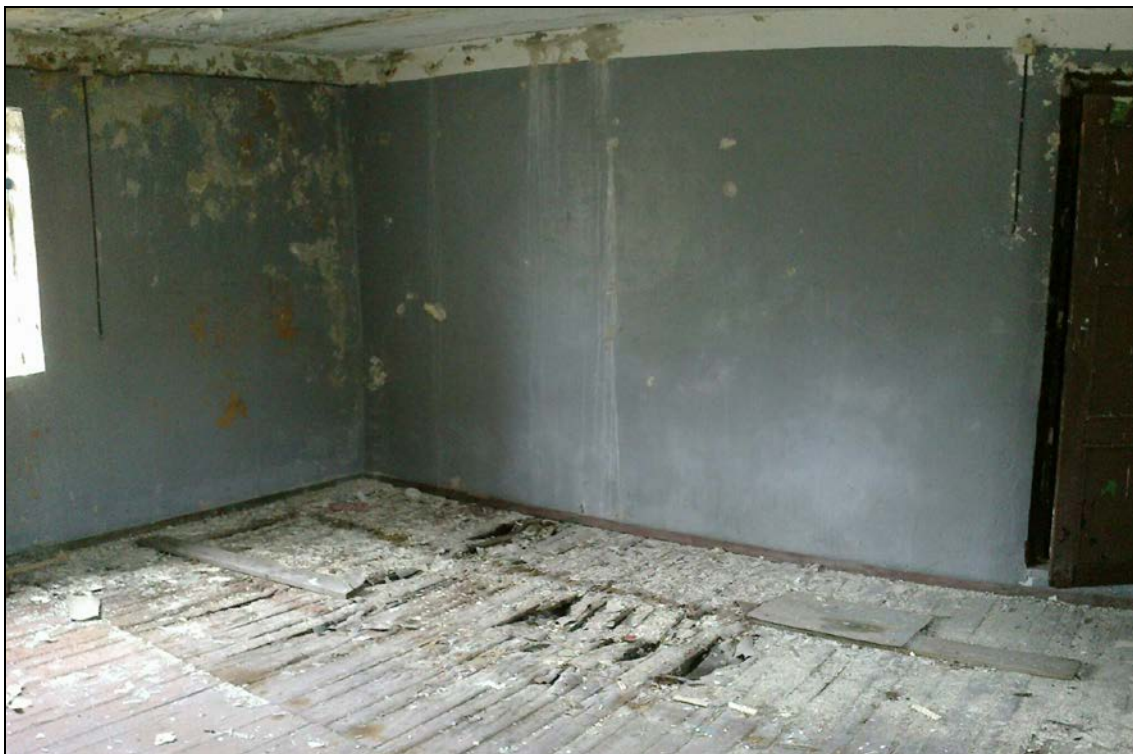
Foto 8. Lehtma tehnilise vaatluse post. Meeskonnaruum teisel korrusel. EV taasiseseisvumise järgselt oli paari aasta jooksul kasutuses Eesti Piirivalve ajateenijate majutusruumina. Teenistuskohaks oli Lehtma sadam.  
Foto Ain Tähiste 17.10.2013.

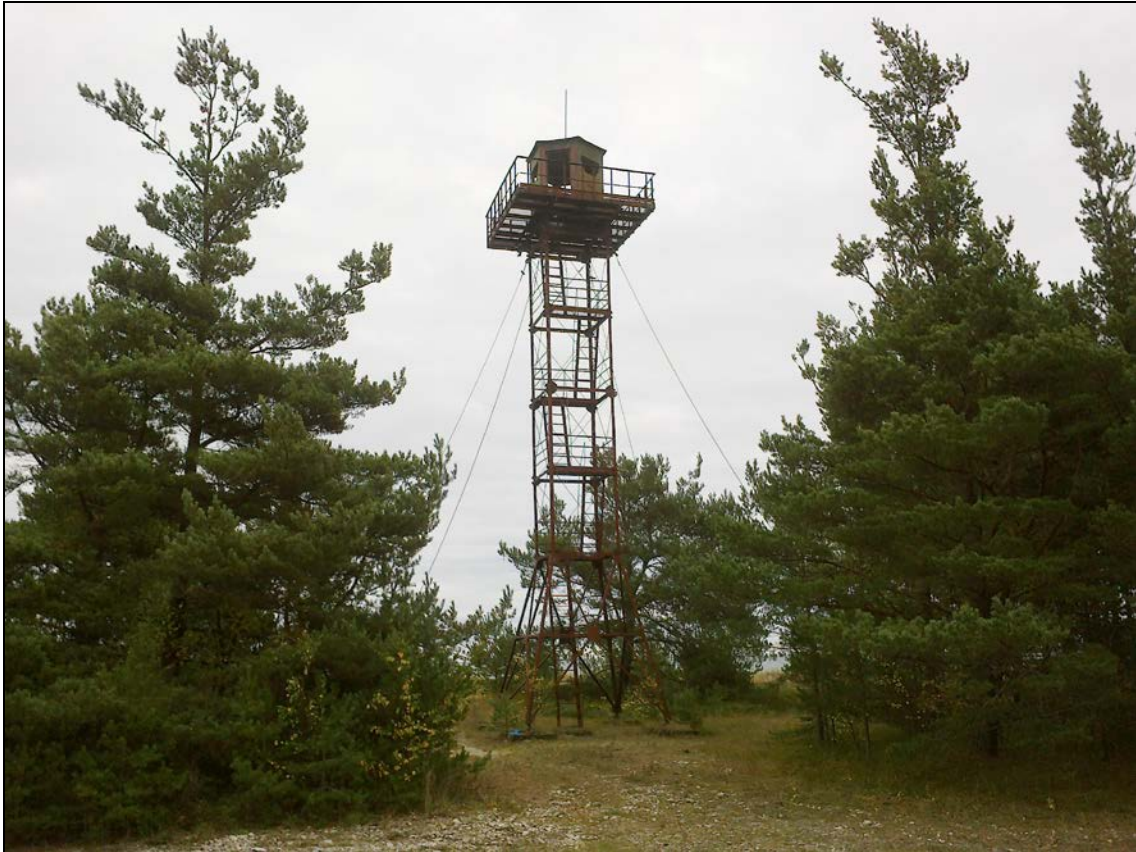
Foto 9. Lehtma tehnilise vaatluse post. Lehtma vaatetorn on ainus täismetallist konstruktsiooniga torn Hiiumaal, sellepärast praegu väga heas korras, vajaks ainult värvimist. Foto Ain Tähiste 17.10.2013.

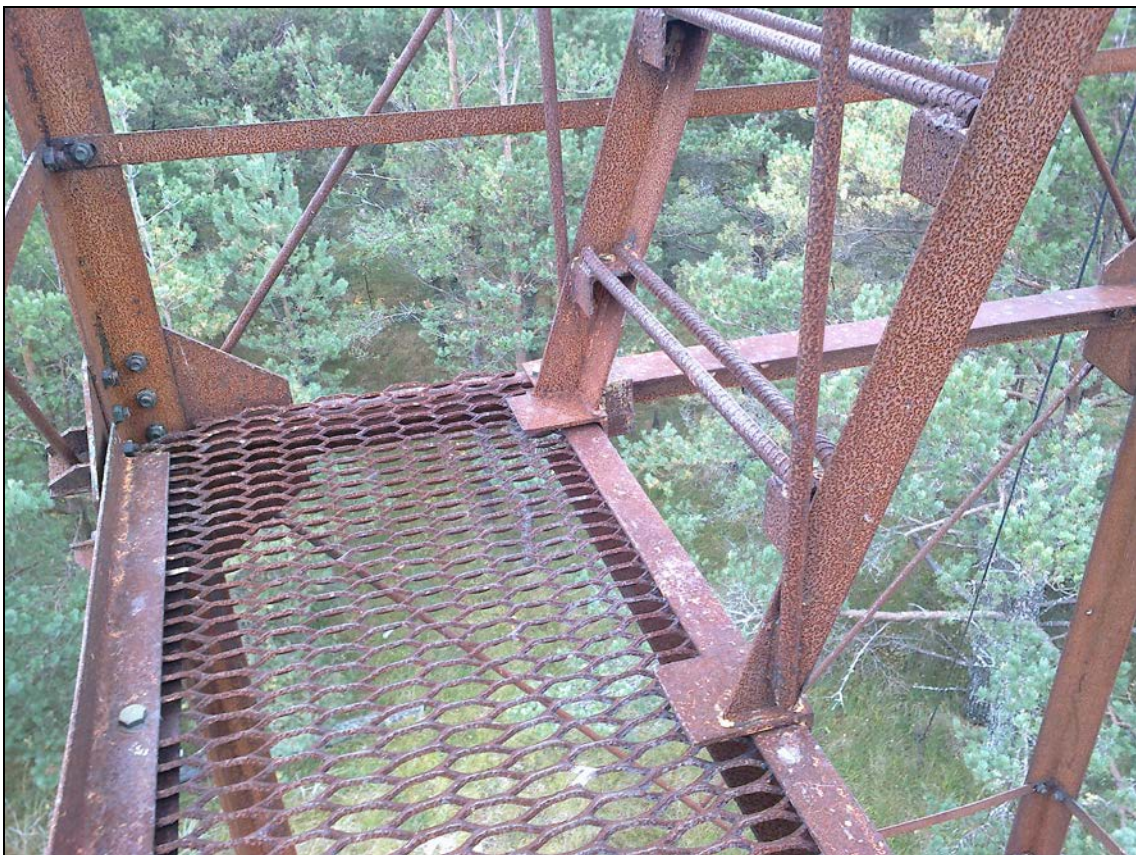
Foto 10. Lehtma tehnilise vaatluse post. Vaatetornide tavaliselt kõige nõrgem osa on puidust vahepõrand, millele kinnituvad metalltrepid. Lehtmas on vahepõrandad metallvõrgust. Foto Ain Tähiste 17.10.2013.

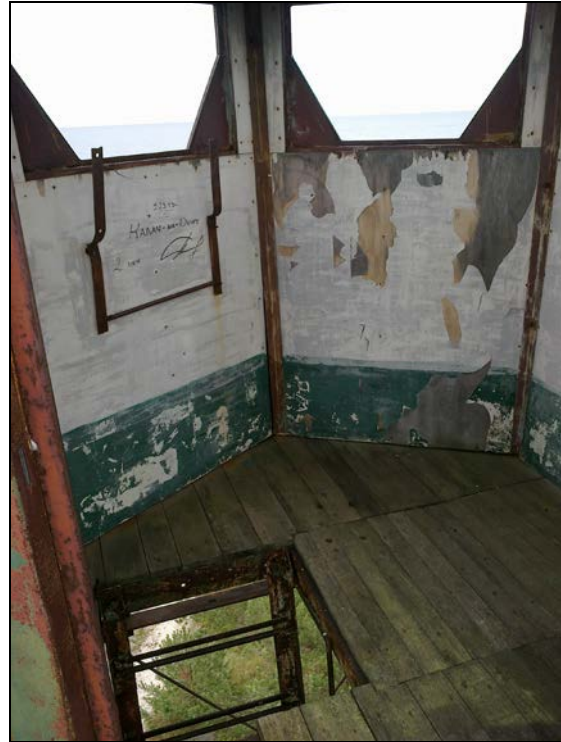
Foto 12. Lehtma tehnilise vaatluse post. Ainult vaatetorni putka põrand on puidust.  
Foto Ain Tähiste 17.10.2013.
