# **Borrby tehnilise vaatluse post Vormsi vallas Läänemaal**

Koostaja:  
Jüri Pärn

2016

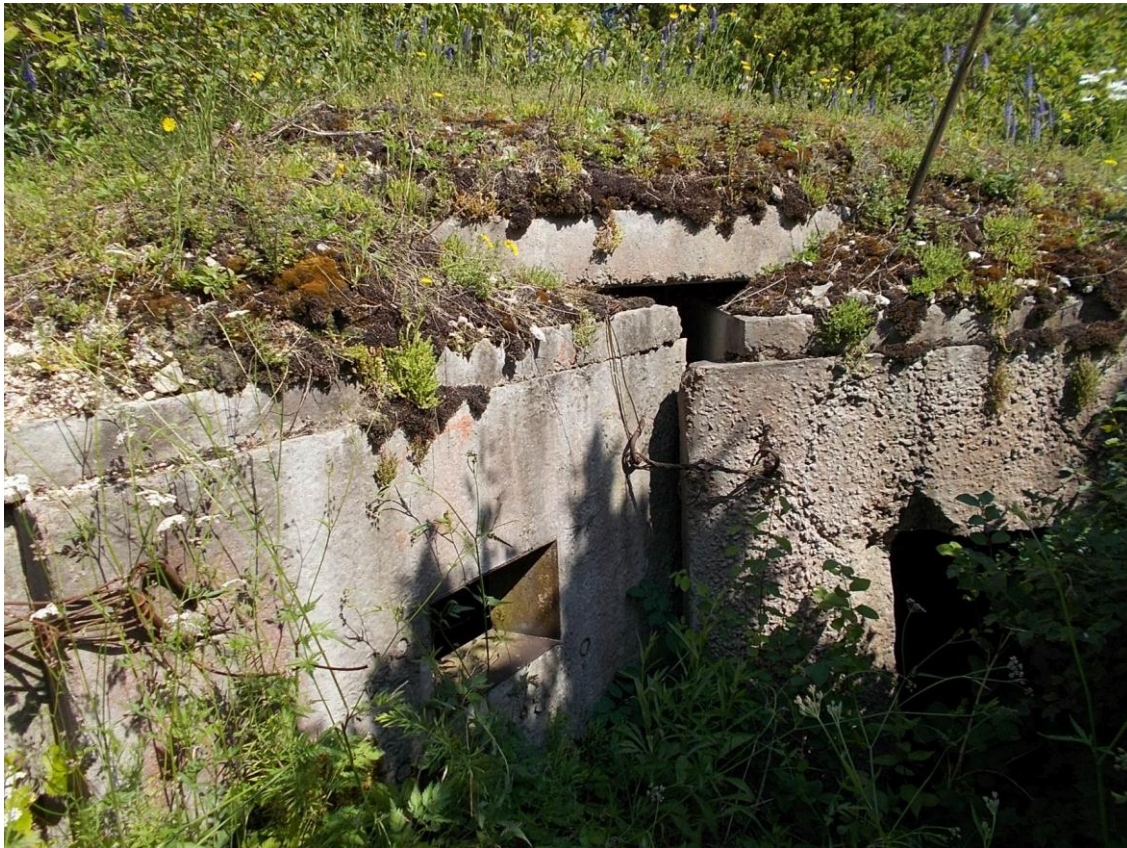
Foto 1. (609) Borrby tehnilise vaatluse post. Idapoolne dott [5]. Foto Jüri Pärn 16.07.2015.

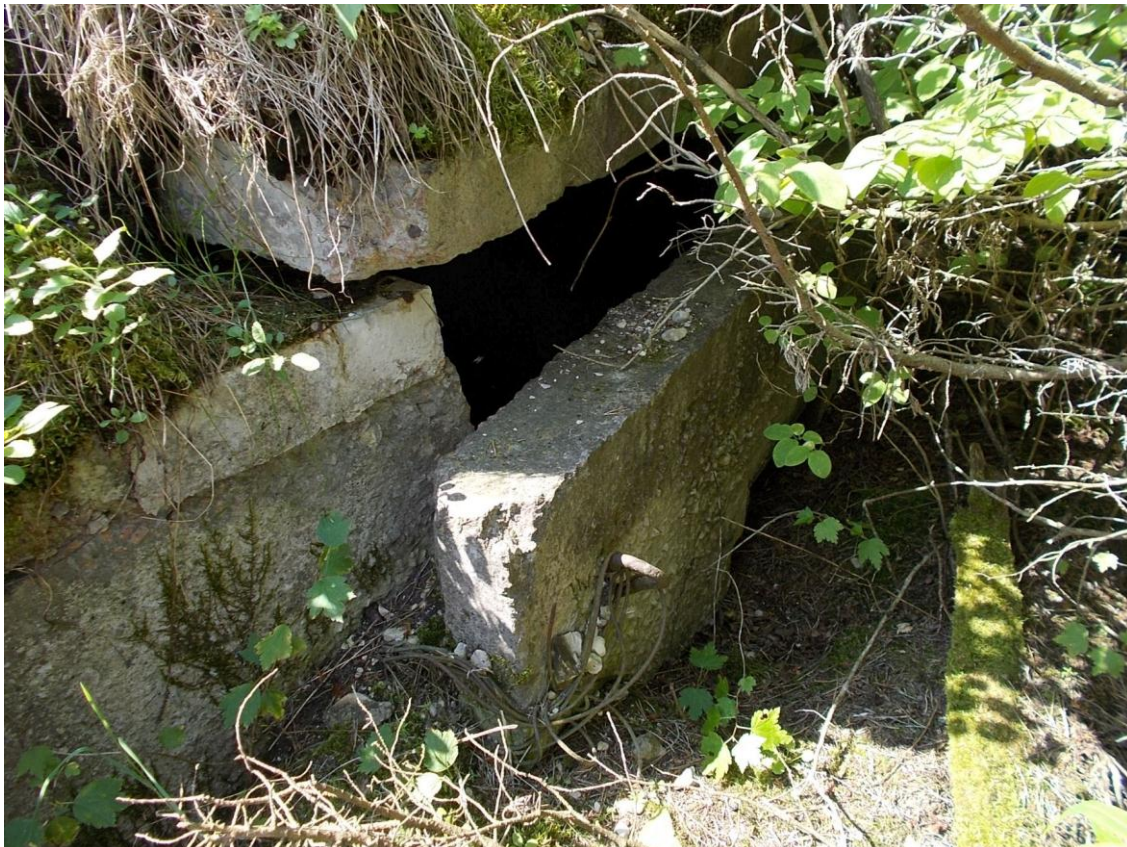
Foto 2. (618) Borrby tehnilise vaatluse post. Idapoolne dott [5], lähivaade idast (mere poolt). Keskmine esipaneel on vajunud? Foto Jüri Pärn 16.07.2015.

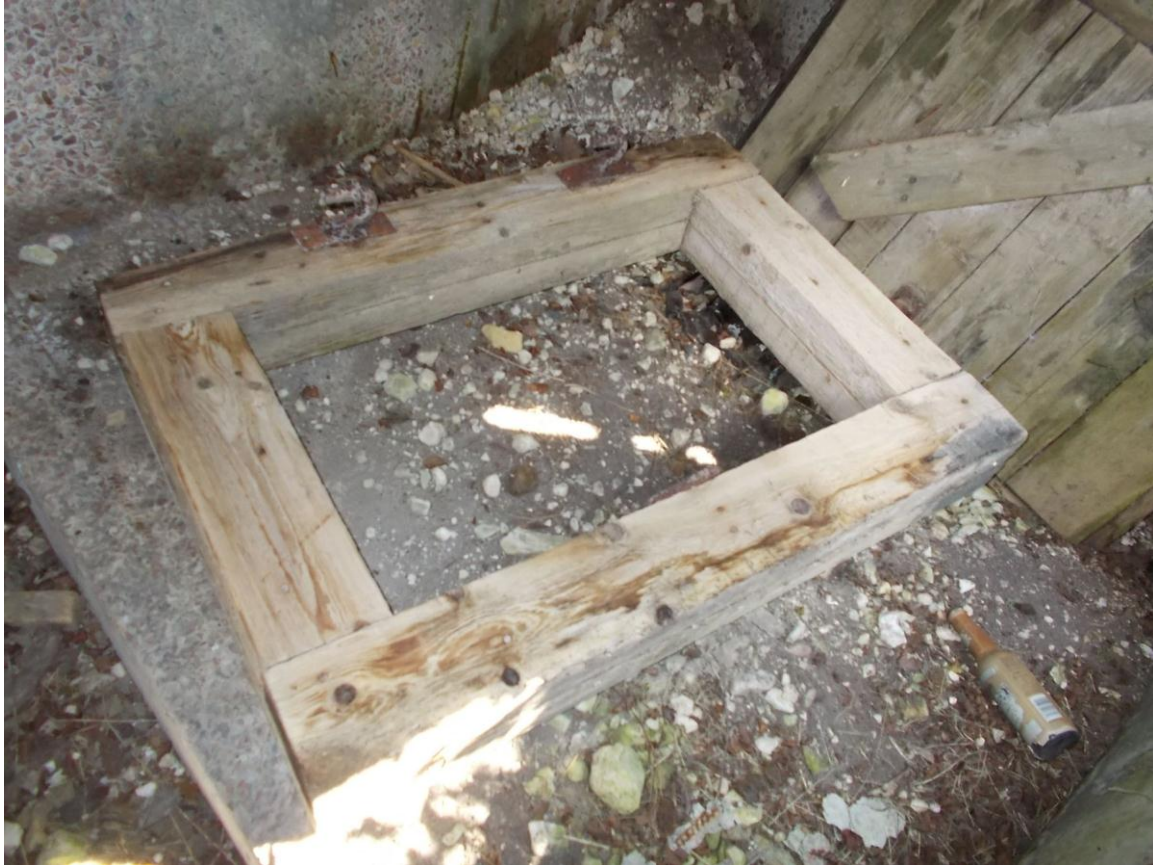
Foto 3. (636) Borrby tehnilise vaatluse post. Idapoolne dott [5], sisevaade. Uks ja leng on säilinud. Foto Jüri Pärn 16.07.2015.

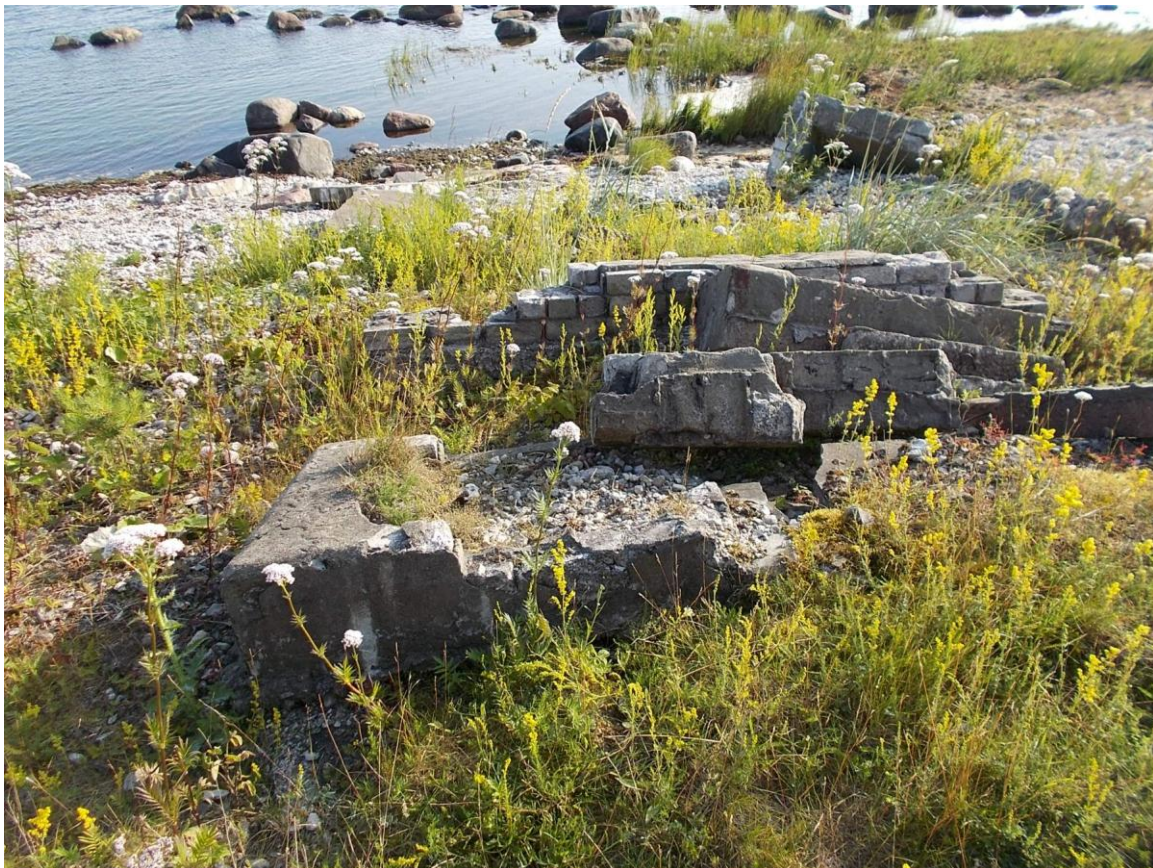
Foto 4. (45) Borrby tehnilise vaatluse post. Silikaatkivihoone [10] jäänused rannal. Lisaks fotol olevaile on ka väiksemaid tükke u 40 m pikkusel ranna-alal. Hoone mõõtmed on olnud u 3x3 m, betoonpõrandaga. Foto Jüri Pärn 16.07.2015.

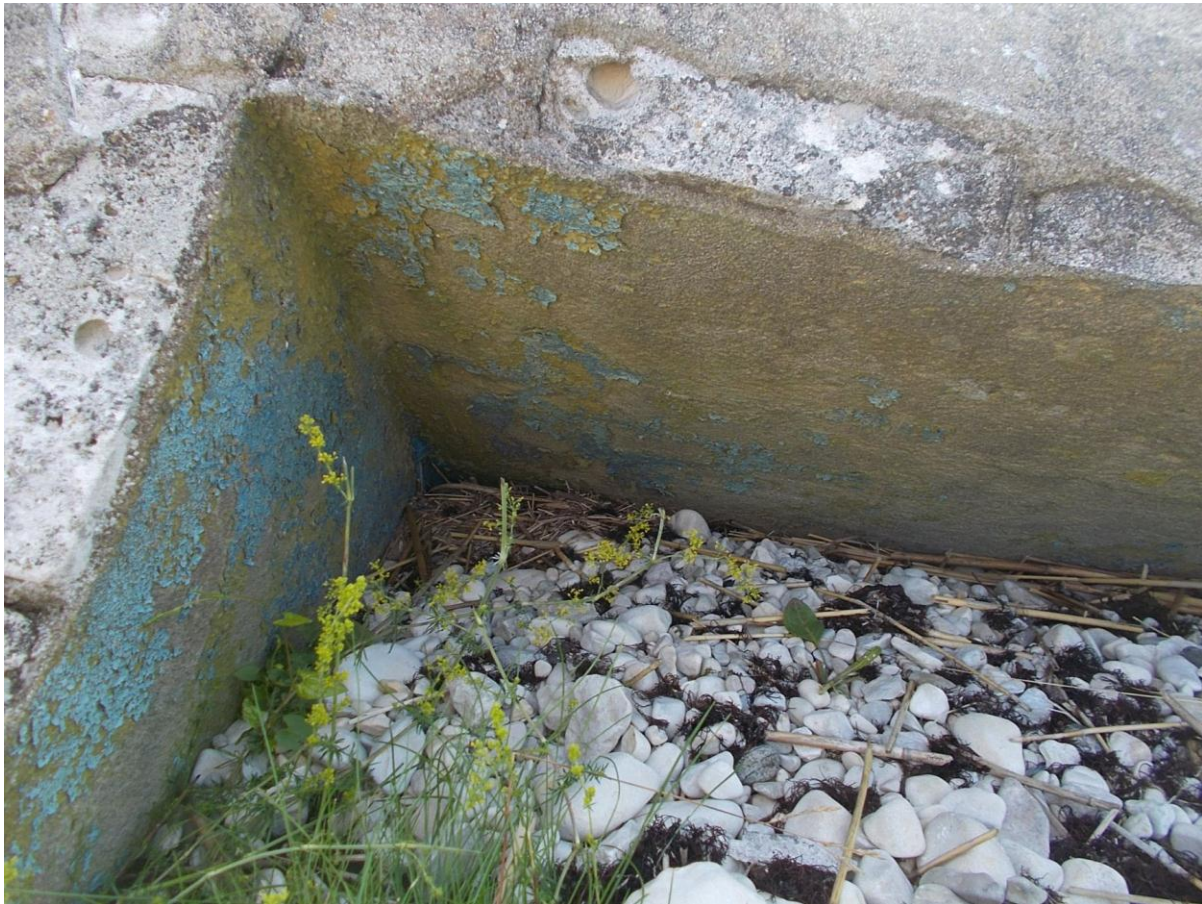
Foto 5. (57) Borrby tehnilise vaatluse post. Silikaatkivihoone [10] nurgatükk. Seest on seinad krohvitud ja korduvalt värvitud (originaalvärv on veel säilinud). Foto Jüri Pärn 16.07.2015.

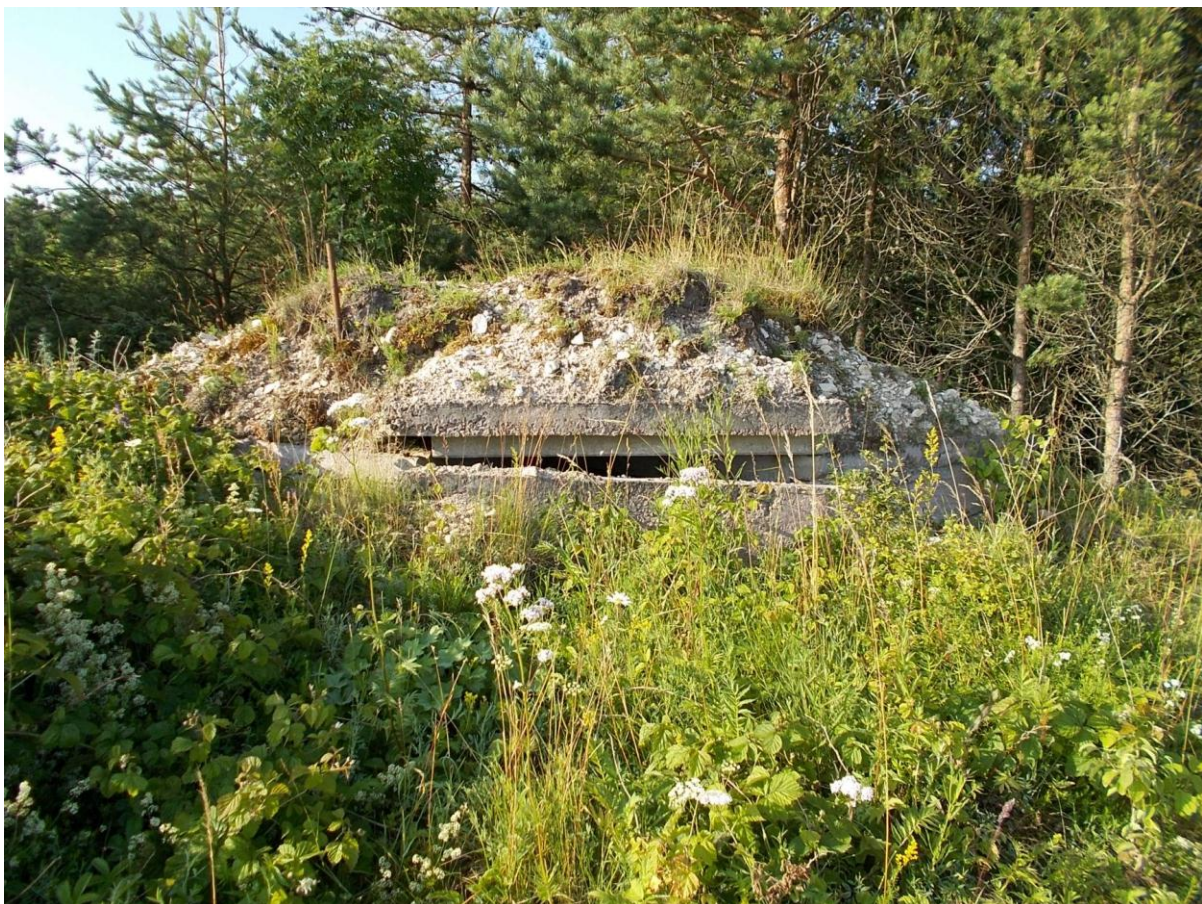
Foto 6. (74) Borrby tehnilise vaatluse post. Keskmine dott [12], merepoolne vaade. Ka siin on keskmine esipaneel vajunud? Foto Jüri Pärn 16.07.2015.

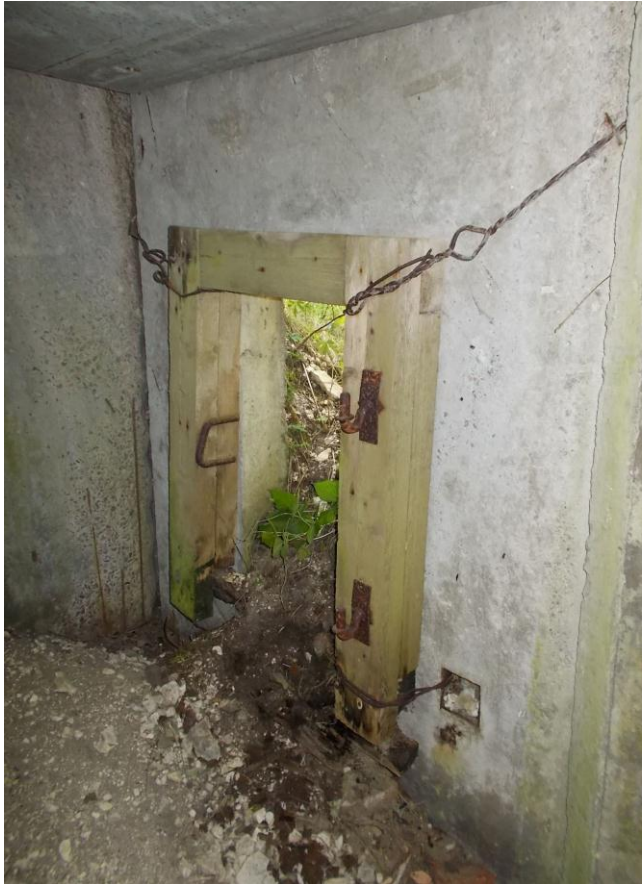
Foto 7. (91) Keskmine dott [12], sisevaade. Leng on terve ning algsel kohal. Foto Jüri Pärn 16.07.2015.

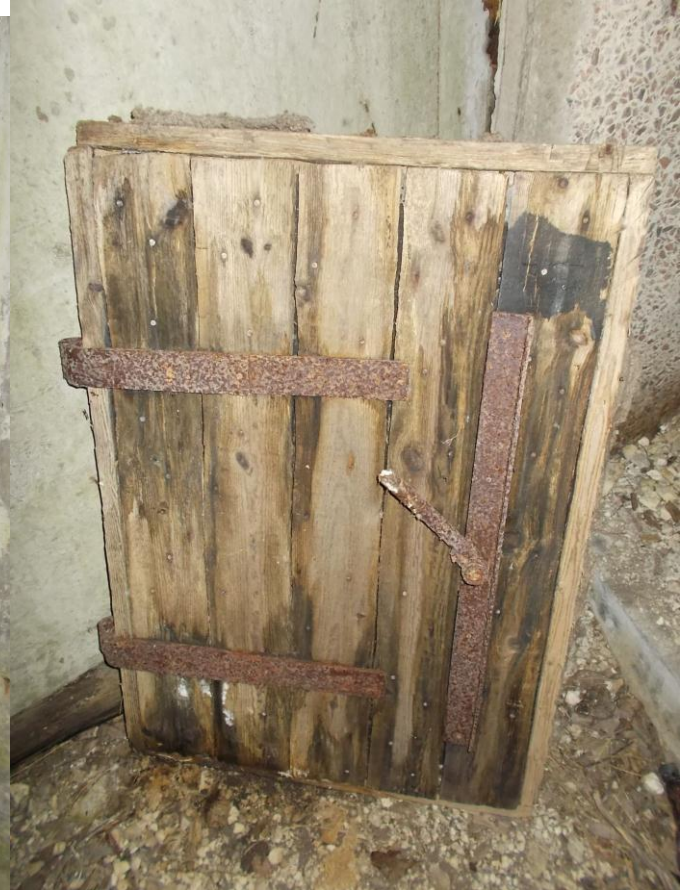
Foto 8. (99) Keskmine dott [12], sisevaade. Uks on säilinud, ainult eest ära tõstetud. Foto Jüri Pärn 16.07.2015.

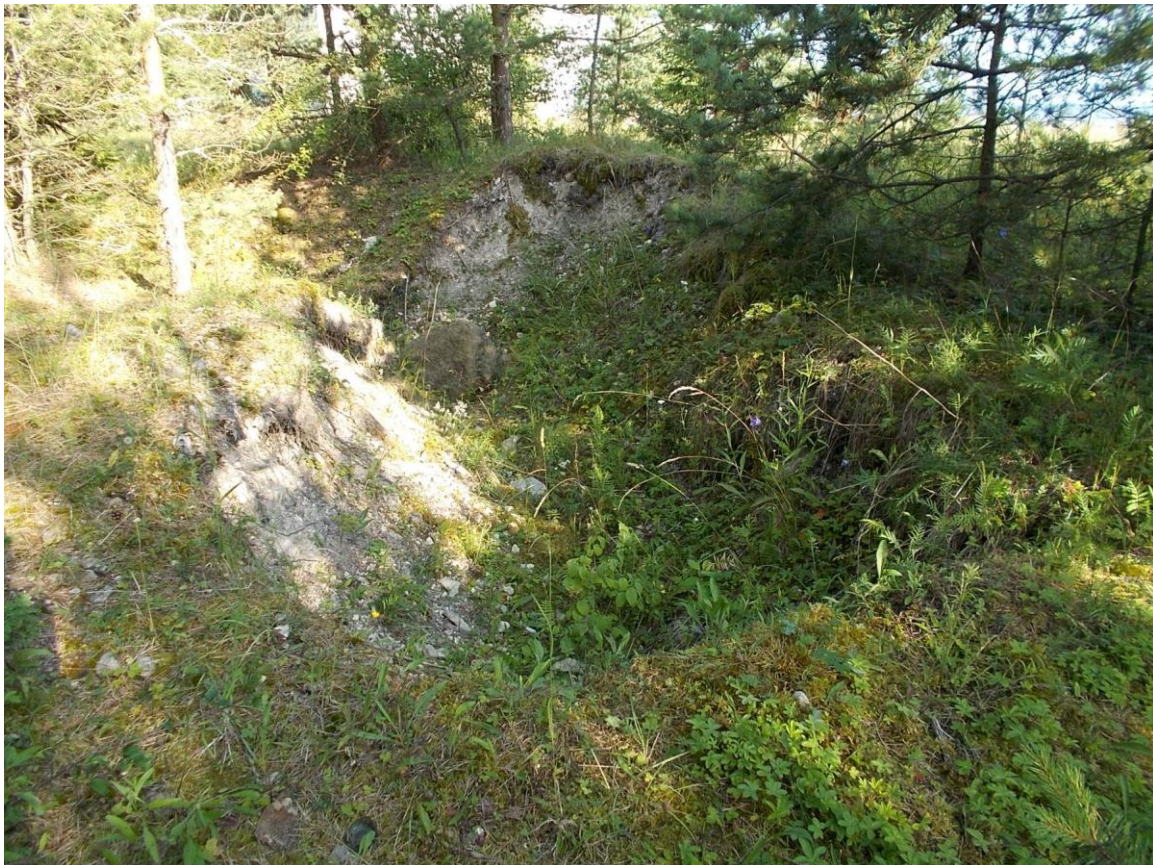
Foto 9. (121) Borrby tehnilise vaatluse post. Suurem kaeve [14], arvatavasti kruusavõtuga veelgi suurendatud. Foto Jüri Pärn 16.07.2015.

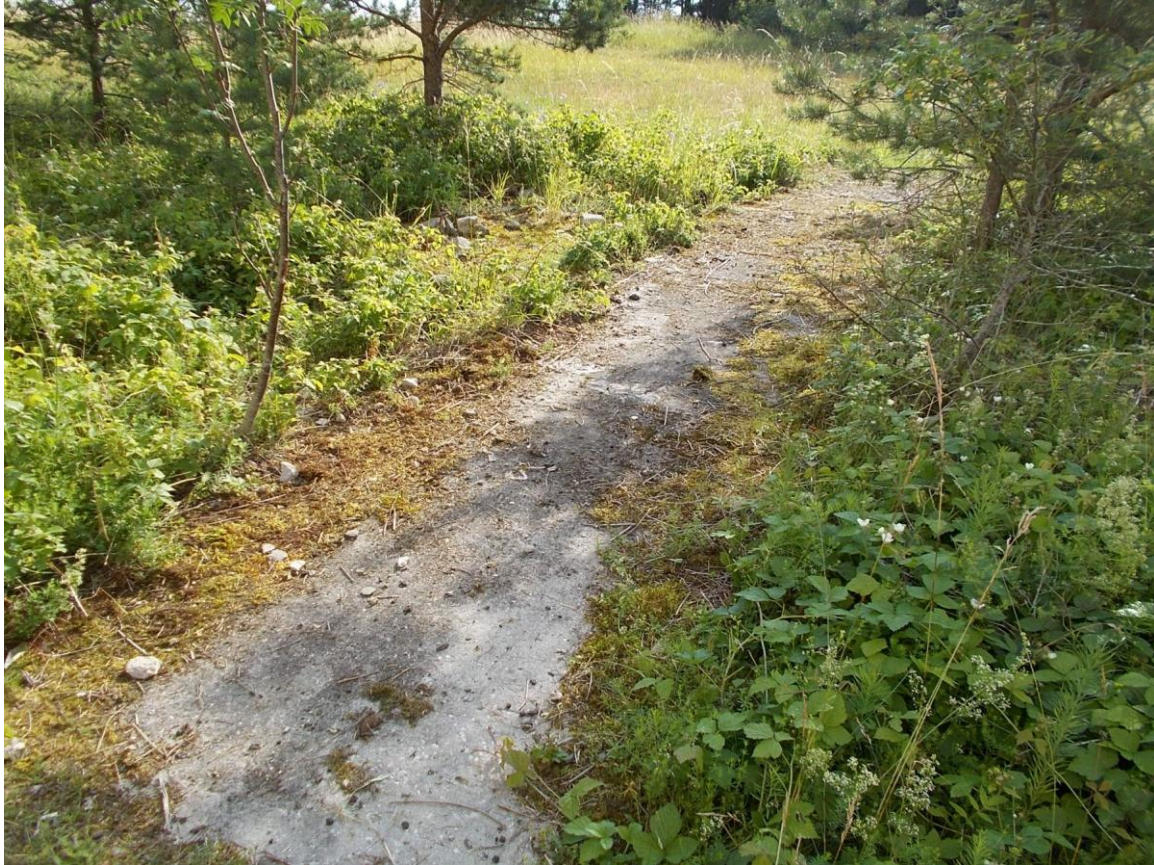
Foto 10. (205) Borrby tehnilise vaatluse post. Betoonkõnnitee [15] peahoonest [16] jälgväravani. Vasakul u 2x2 m laiend, millel on mingi väikeehitise tükid? (Sama, mis on fotol 39?) Foto Jüri Pärn 16.07.2015.

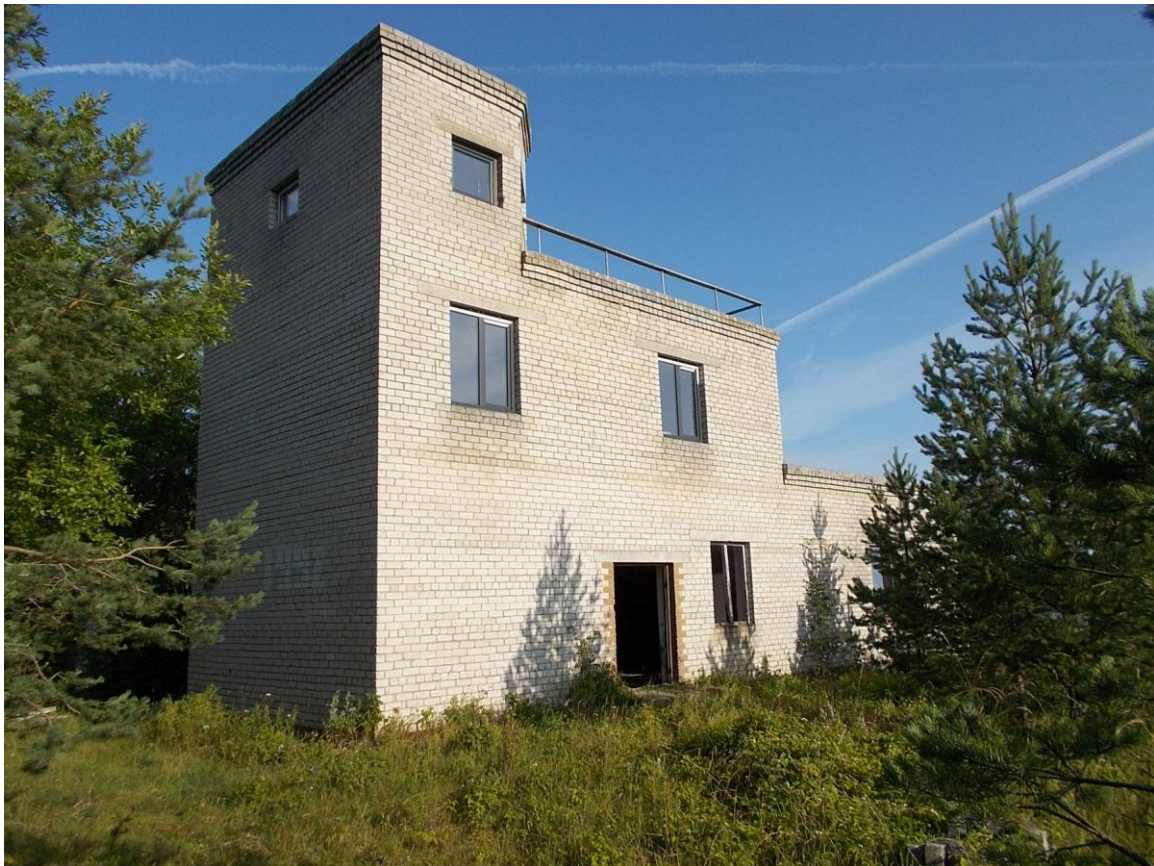
Foto 11. (128) Borrby tehnilise vaatluse post. Komplekshoone [16] (radari-, diisli- ning prožektorihooned) vaade kagust. Lõunaseinal suurelt aastaarv 1992. Foto Jüri Pärn 16.07.2015.

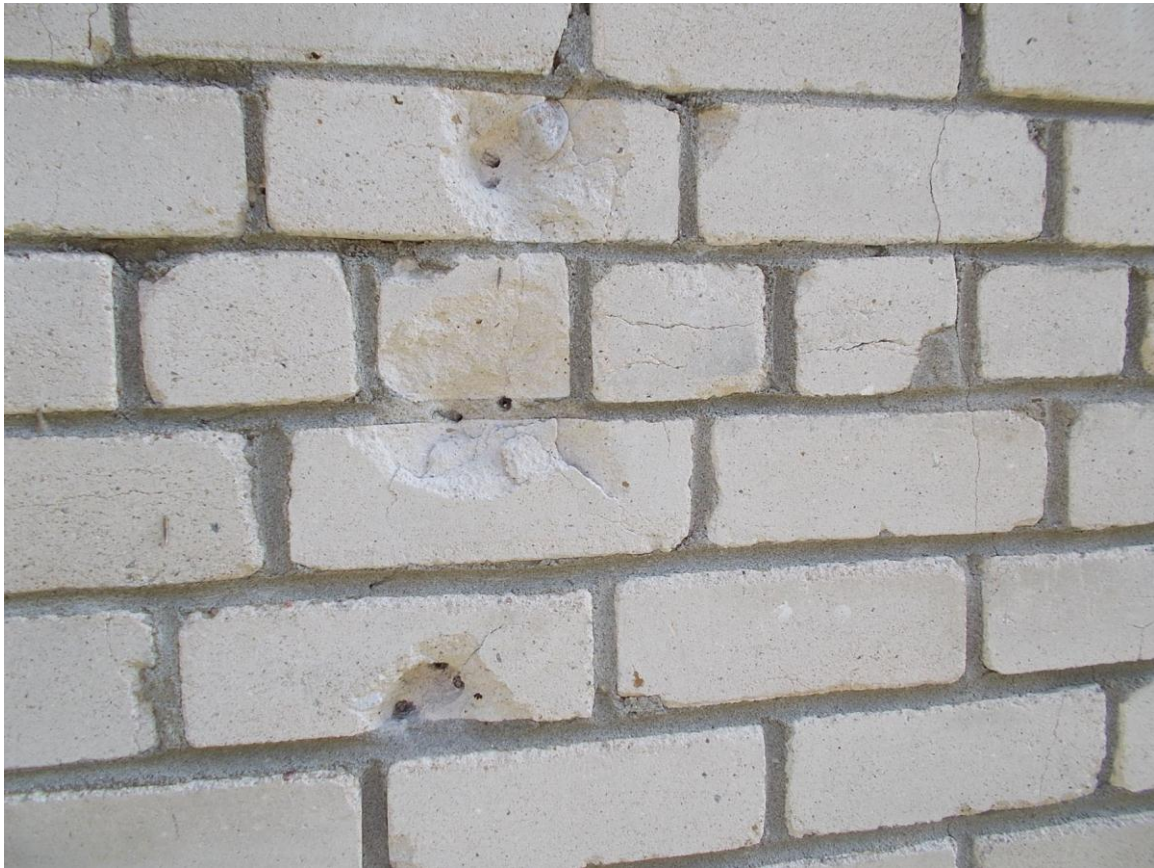
Foto 12. (197) Borrby tehnilise vaatluse post. Komplekshoone [16] lõunaseinal on paarkümmend kuuliauku (kuulid sees). Foto Jüri Pärn 16.07.2015.

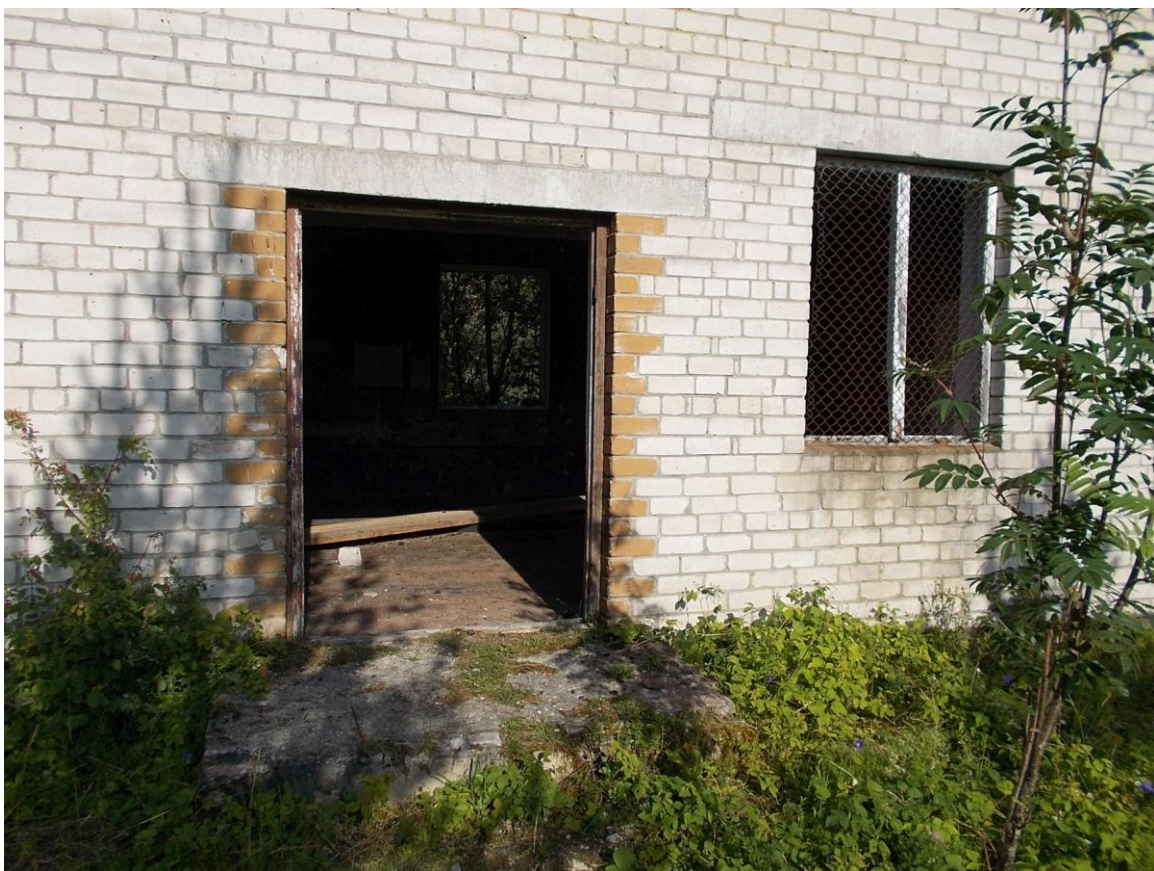
Foto 13. (218) Borrby tehnilise vaatluse post. Komplekshoone [16] sissepääs (idaküljel). Aknaava on kaetud aiavõrguga. Foto Jüri Pärn 16.07.2015.

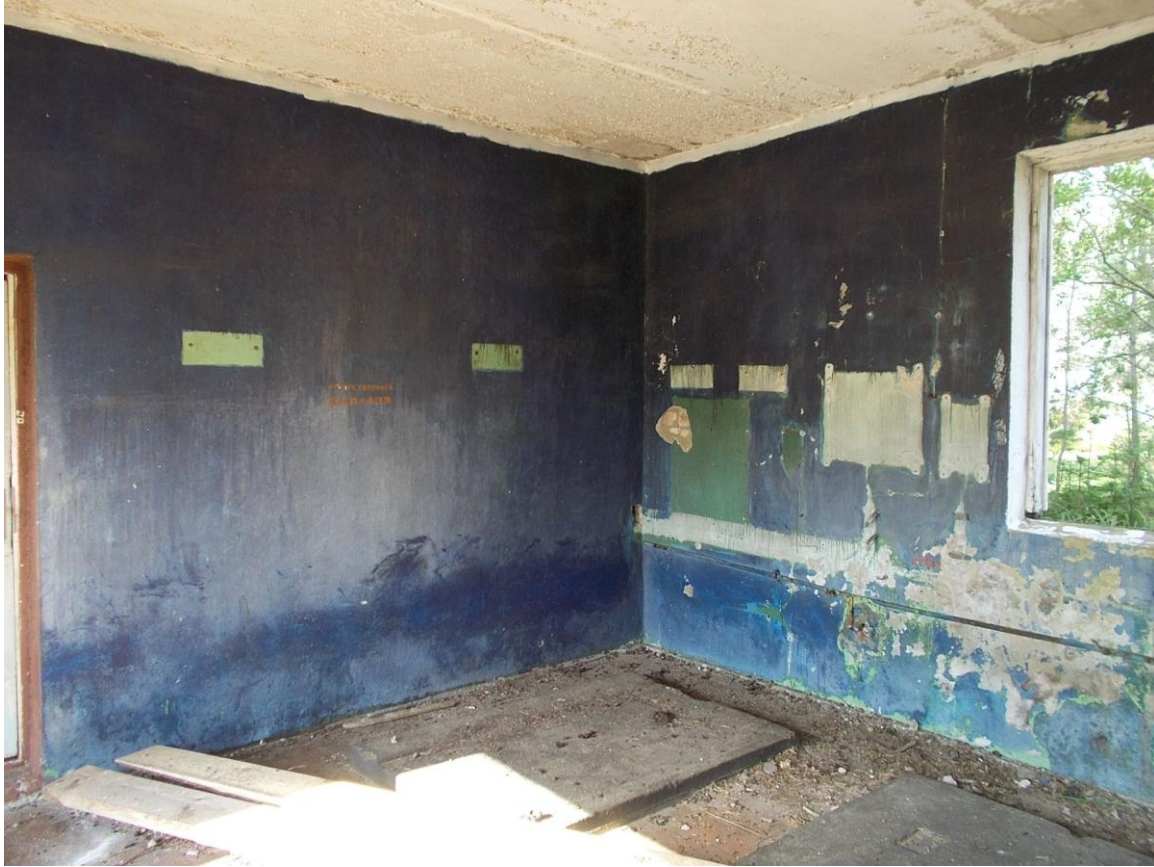
Foto 14. (228) Borrby tehnilise vaatluse post. Komplekshoone [16], diisliruumi sisevaade. Ruumis on 3 betoon-diislialust. Seinal on kiri „Vastutav Bepalov” ja näha on seinale kinnitatud seadmete kontuurid. Foto Jüri Pärn 16.07.2015.

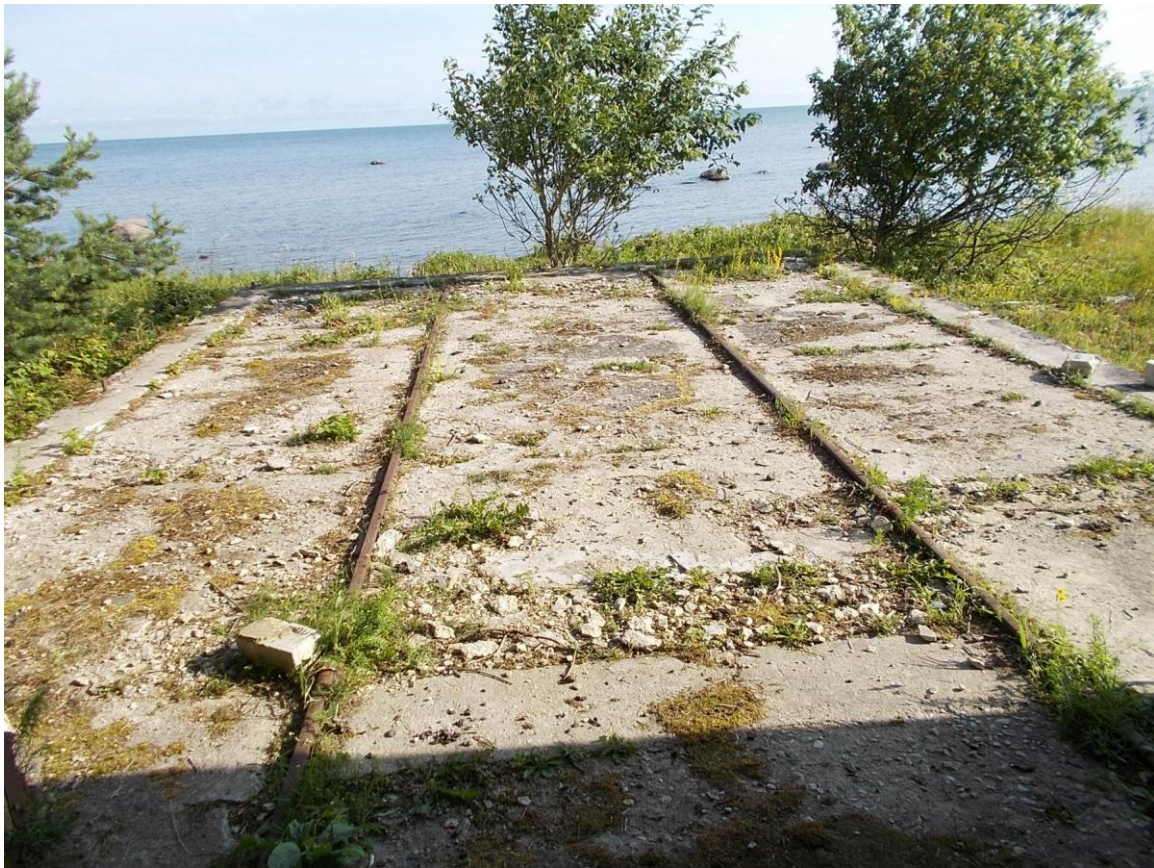
Foto 15. (254) Borrby tehnilise vaatluse post. Komplekshoone [16] relssidega projektoripositsioon (BP-200 jaoks). Platsi ümbritsenud metallpiire on ärastatud. Foto Jüri Pärn 16.07.2015.

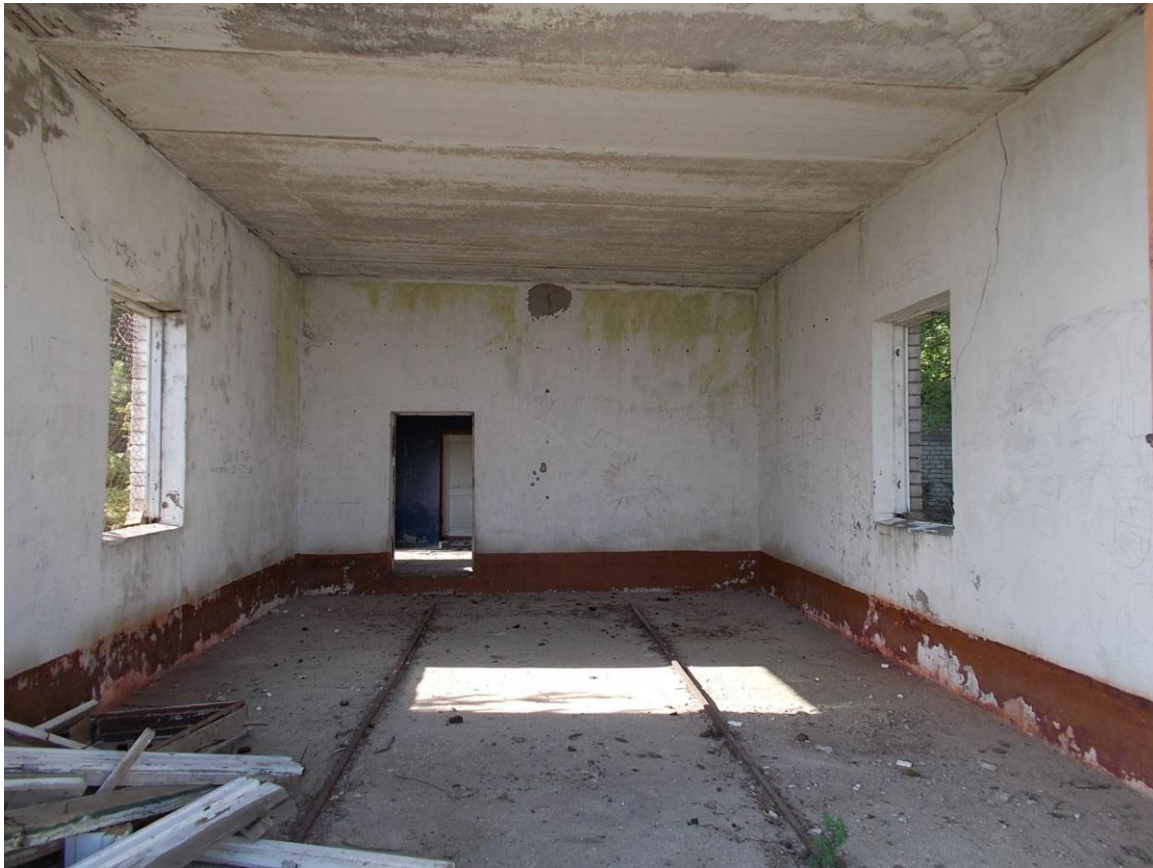
Foto 16. (255) Borby tehnilise vaatluse post. Komplekshoone [16] prožektoriruum. Parempoolsel seinal on kiri „Prožektorijaama ülem Zujev”. Foto Jüri Pärn 16.07.2015.

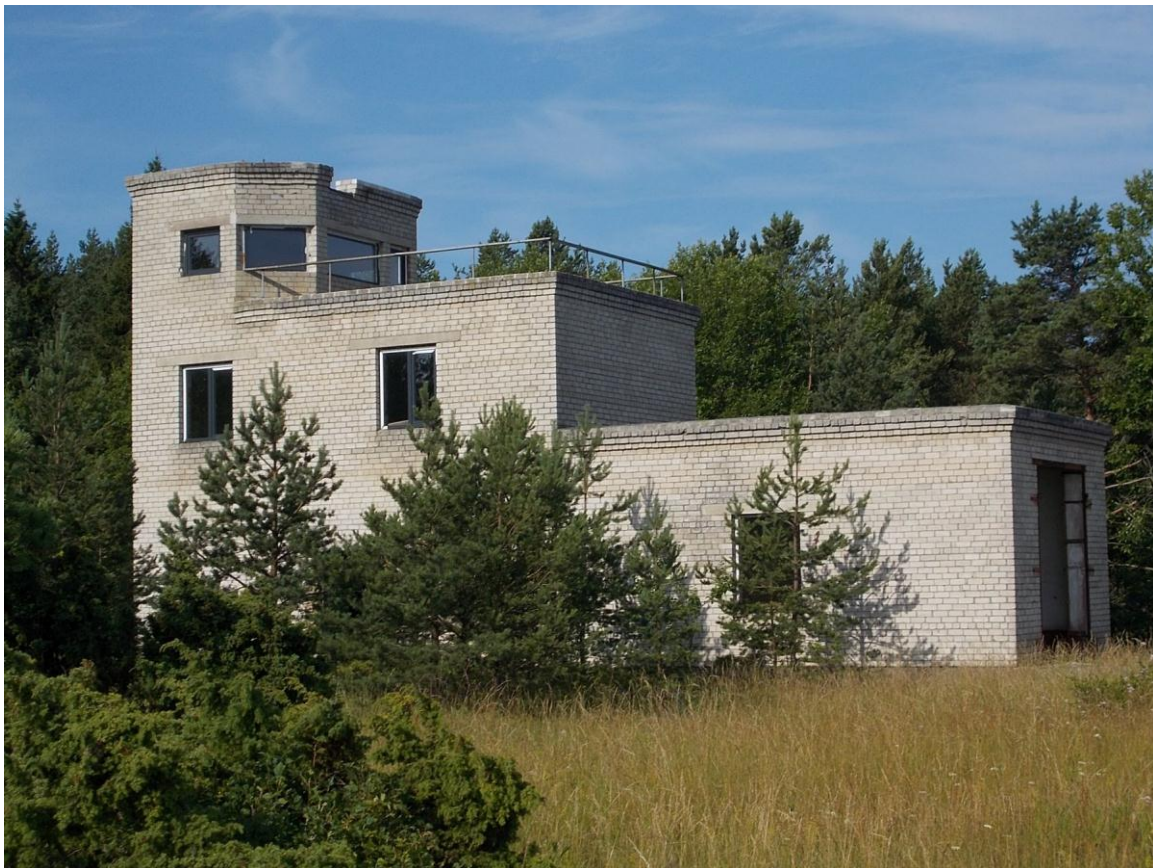
| <b>1.7</b> | <b>Seisukorra hinnang</b> | Peahoone torniosale on pandud pakettaknad, selle sees vähemalt I korrusel on säilinud algne siseviimistlus. Sisse sinna ei pääsenud, uks oli lukus. Remonditud on ka katuseäärist, rõdule pandud uued piirded. Komplekshoonest 1 km läänes asunud torn on demonteeritud. Kütusehoidla katus on lagunenenud. Piirdeaed on lammutatud (säilinud on üks silikaatkividest aiapost). 3 dotti on suhteliselt heas seisukorras, puuduvad vaid laskeavade luugid ning ühel dotil uks ja ukseleengid. |

Foto 17. (337) Borby tehnilise vaatluse post. Komplekshoone [16] vaade kirdest. Rõdupiire on asendatud, karniis ära parandatud. Foto Jüri Pärn 16.07.2015.

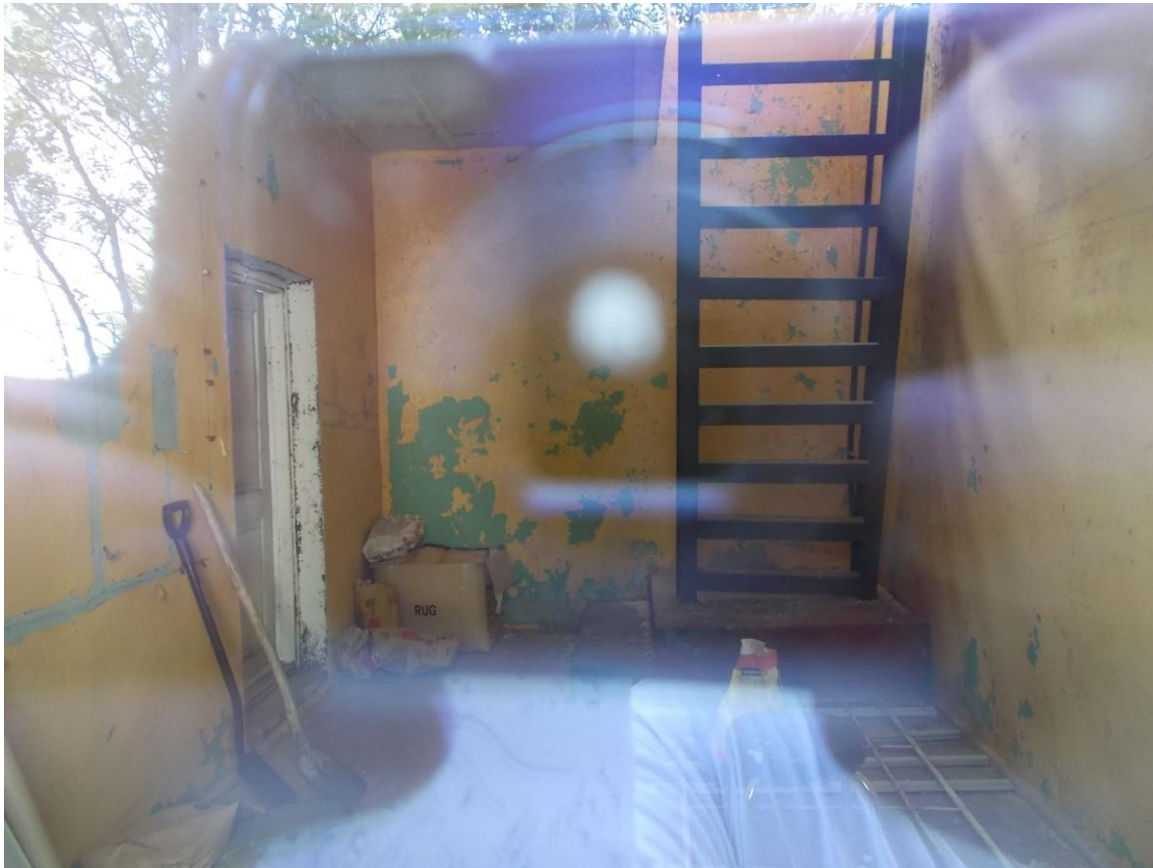
Foto 18. (344) Borrby tehnilise vaatluse post. Komplekshoone [16] suletud osa sisevaade lääneaknast. Vaatamata pildi kehvale kvaliteedile on näha originaaltrepp ja -viimistlus koos aparaatide ja juhtmete kontuuridega. Lõunaseinal Foto Jüri Pärn 16.07.2015.

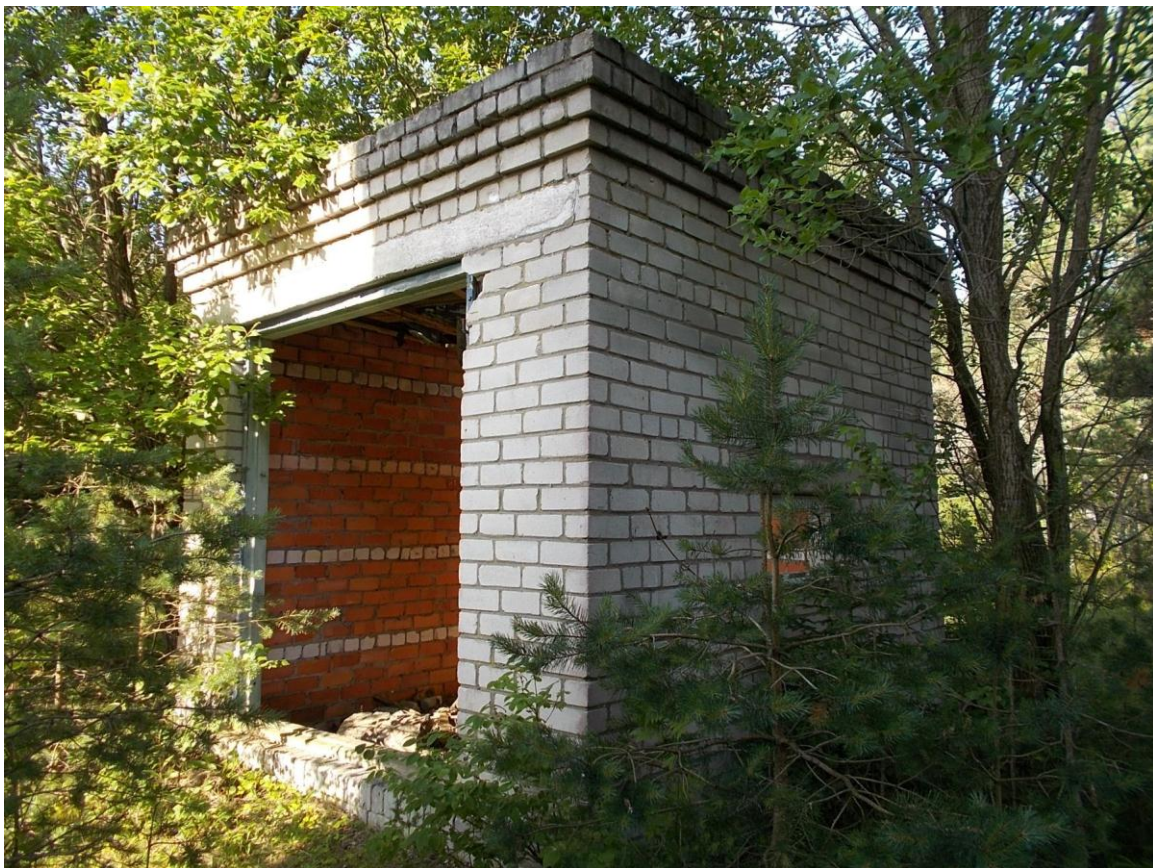
Foto 19. (172) Borrby tehnilise vaatluse post. Kütuse- ja määrdeainehoidla [17], vaade kirdest. Mere pool on väike aken. Katus on mädanenud ja osalt sisse vajunud, aga muidu on hoone väga heas seisukorras. Foto Jüri Pärn 16.07.2015.

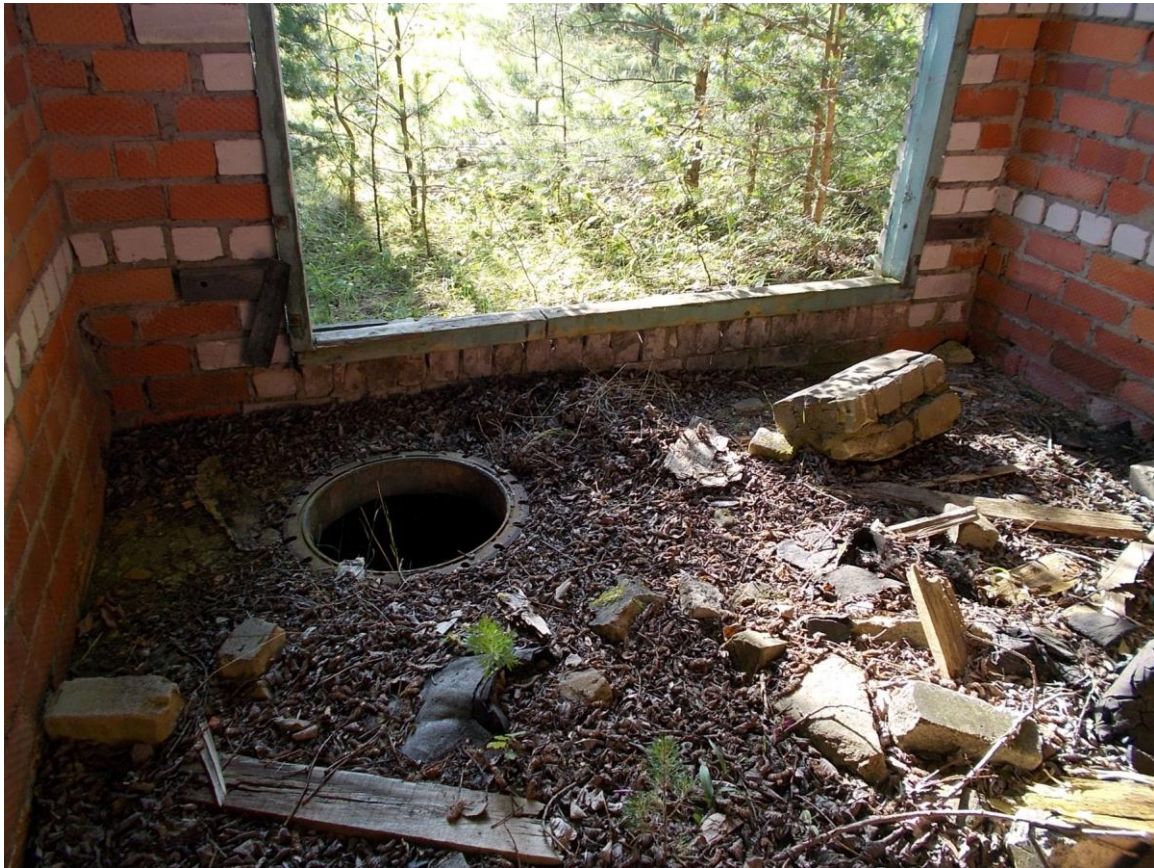
Foto 20. (182) Borrby tehnilise vaatluse post. Kütuse- ja määrdeainehoidla [17] sisevaade. Seinal on kiri „Vastutav Kovaljov” (fail 183, siin ära toomata). Põrandas reservuaariava. Foto Jüri Pärn 16.07.2015.

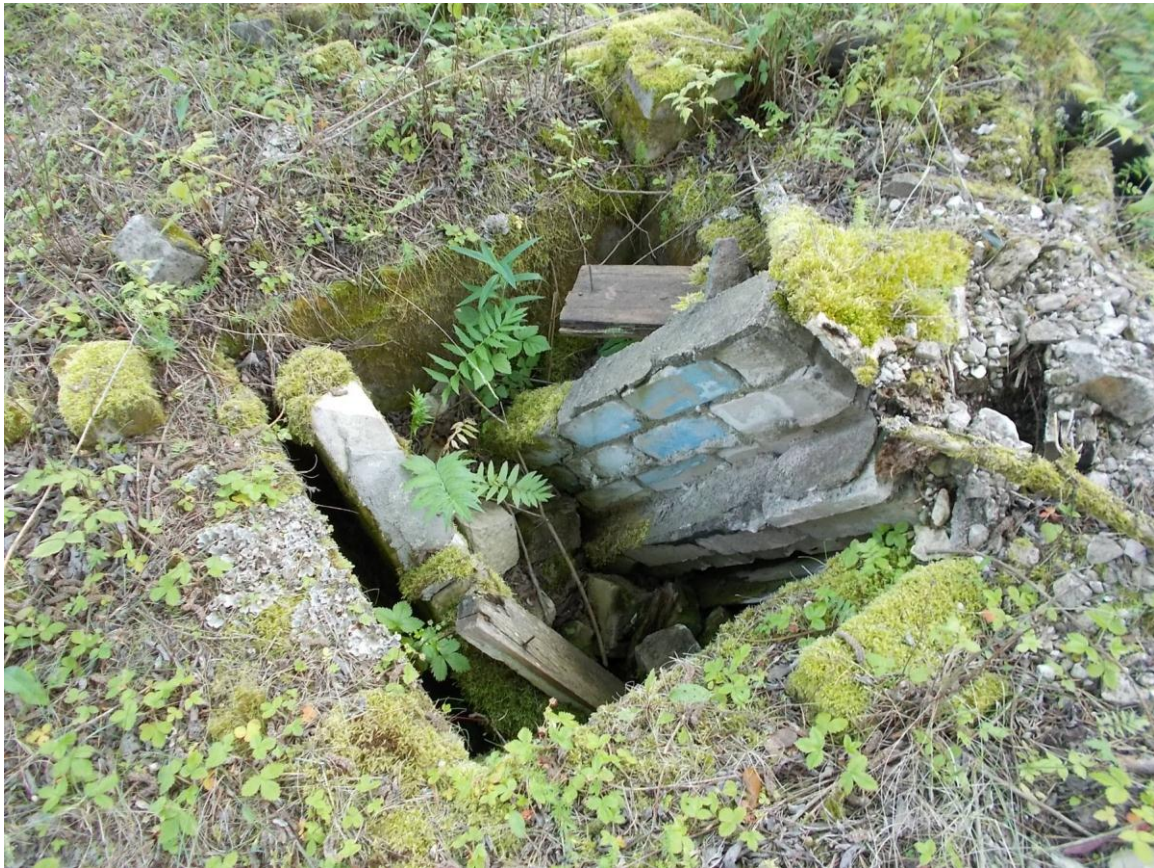
Foto 22. (164) Borrby tehnilise vaatluse post. Teadmata otstarbega u 1x1 m suurune lammutatud seintega hoone [19]. Põhjas üle 0,5 m sügavune betoneeritud süvend. Foto Jüri Pärn 16.07.2015.

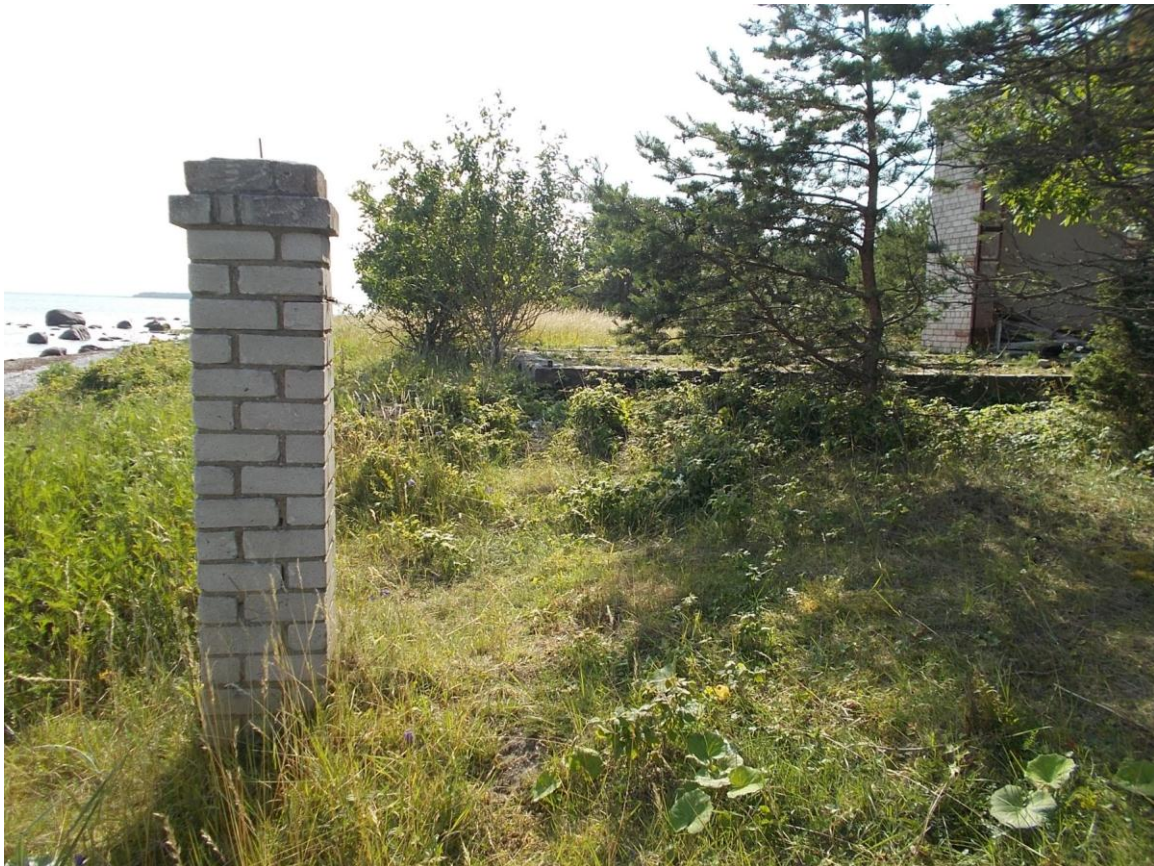
Foto 23. (314) Borrby tehnilise vaatluse post. Ainuke säilinud piirdeaiapost [20] (aia loodenurgas). Ülejäänud on lammutatud ja nende tükid vedelevad maas. Posti tipus keskel on varras signalisatsioonitraadi isolaatori jaoks. Foto Jüri Pärn 16.07.2015.
