# **Borrby tehnilise vaatluse post Vormsi vallas Läänemaal**

Koostaja:  
Jüri Pärn

2016

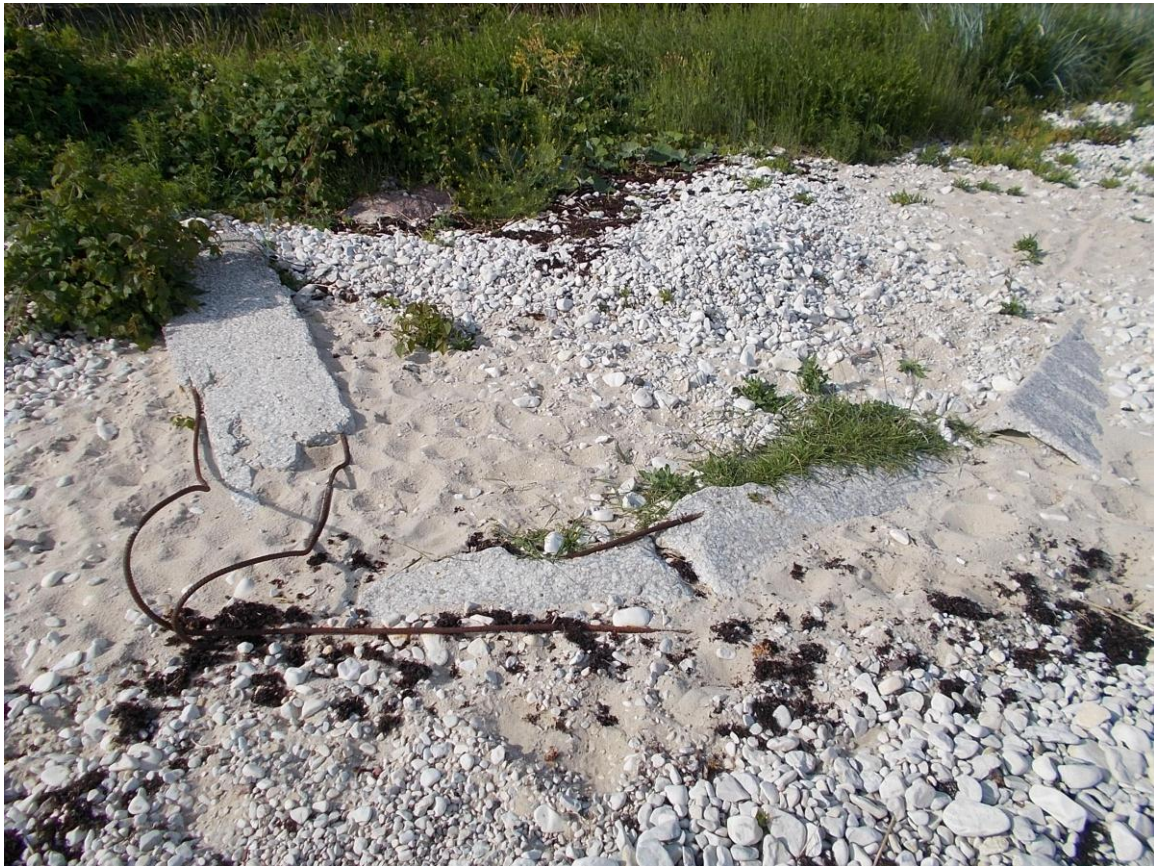
Foto 24. (324) Borrby tehnilise vaatluse post. U-kujuliselt murdunud betoonpaneel [21] liiva sees, prožektoripoodiumi esisel rannal, postist [20] u 10 m idas. Mõõtmed u 7x0,4 m, d vähemalt 15 cm. Mingi ehitise osa? Foto Jüri Pärn 16.07.2015.

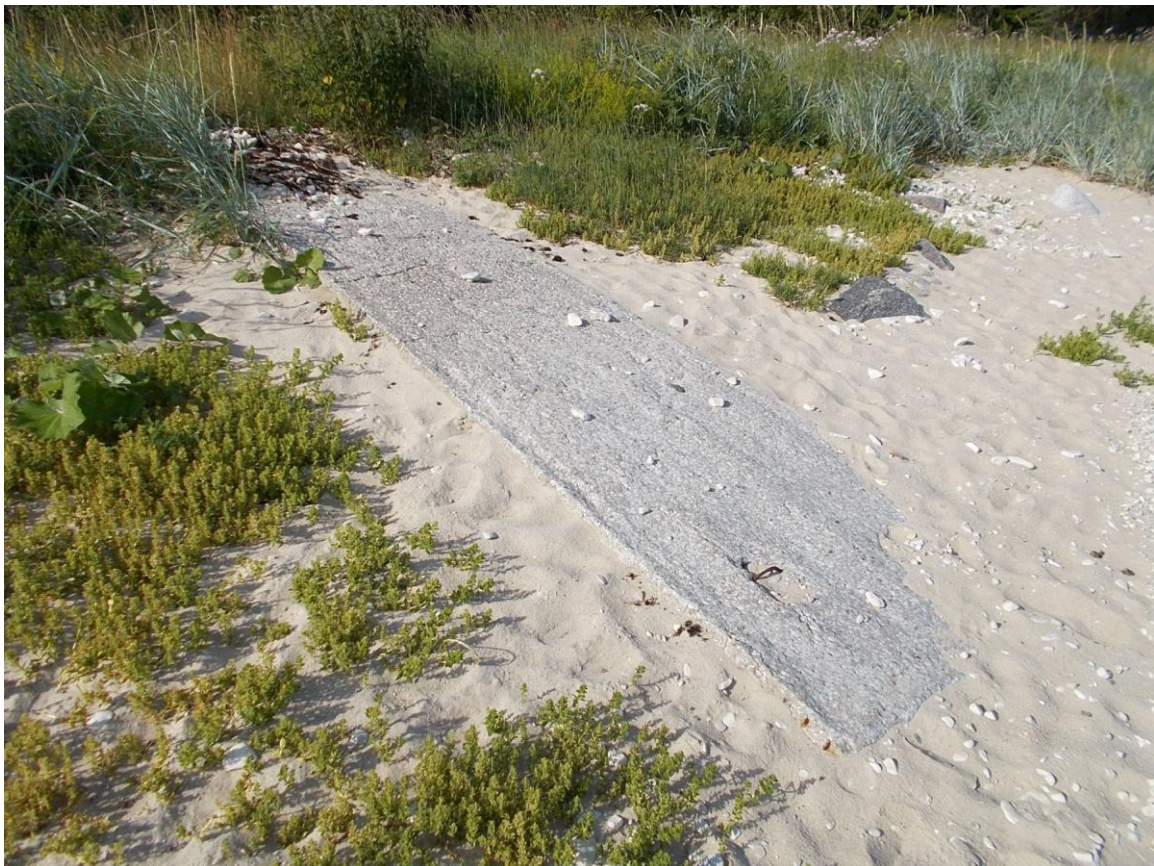
Foto 25. (316) Borrby tehnilise vaatluse post. Betoonpaneel [22] liiva sees, postist [20] 10 m läänes, mõõtmetega 5,5x1 m, paksus üle 15 cm. Vana prožektoripositsiooni osa? Foto Jüri Pärn 16.07.2015.

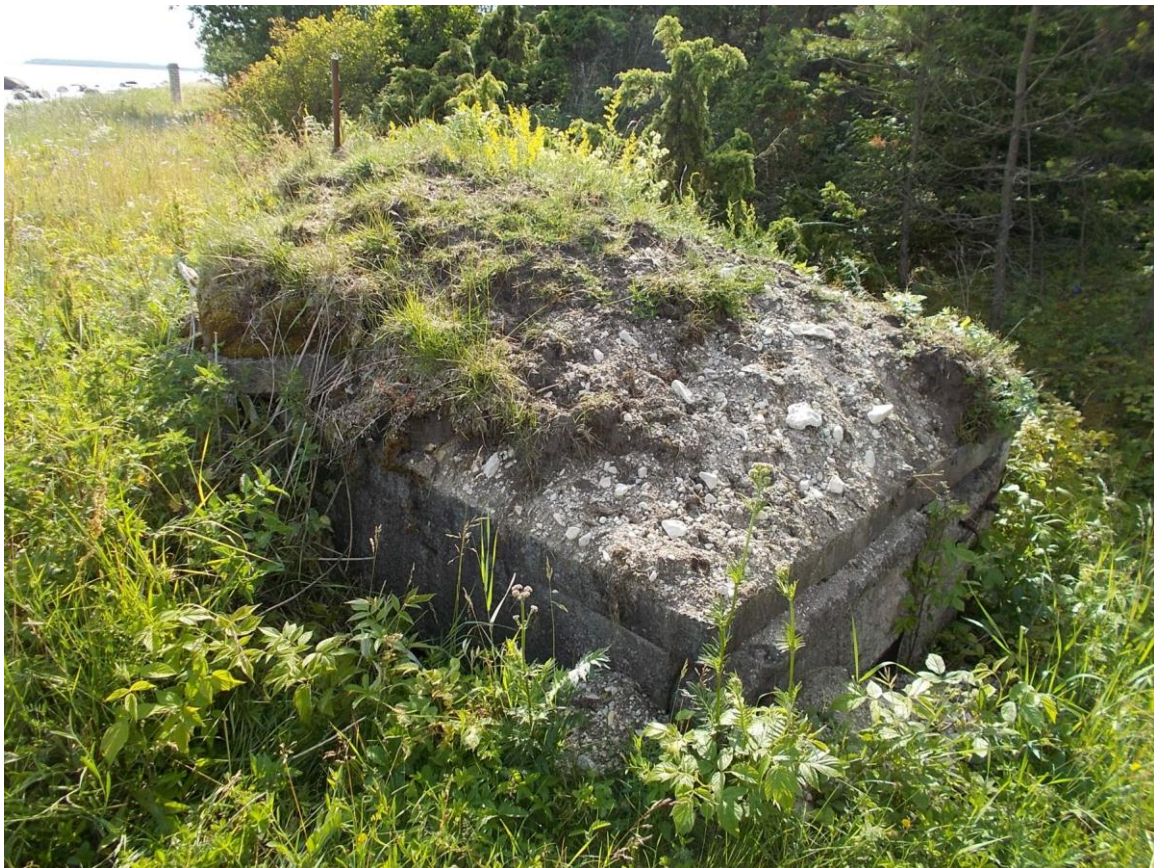
Foto 27. (364) Borby tehnilise vaatluse post. Läänepoolne dott [24], selle ukse juurest kulgeb mõlemale poole kaitsekraav. Foto Jüri Pärn 16.07.2015.

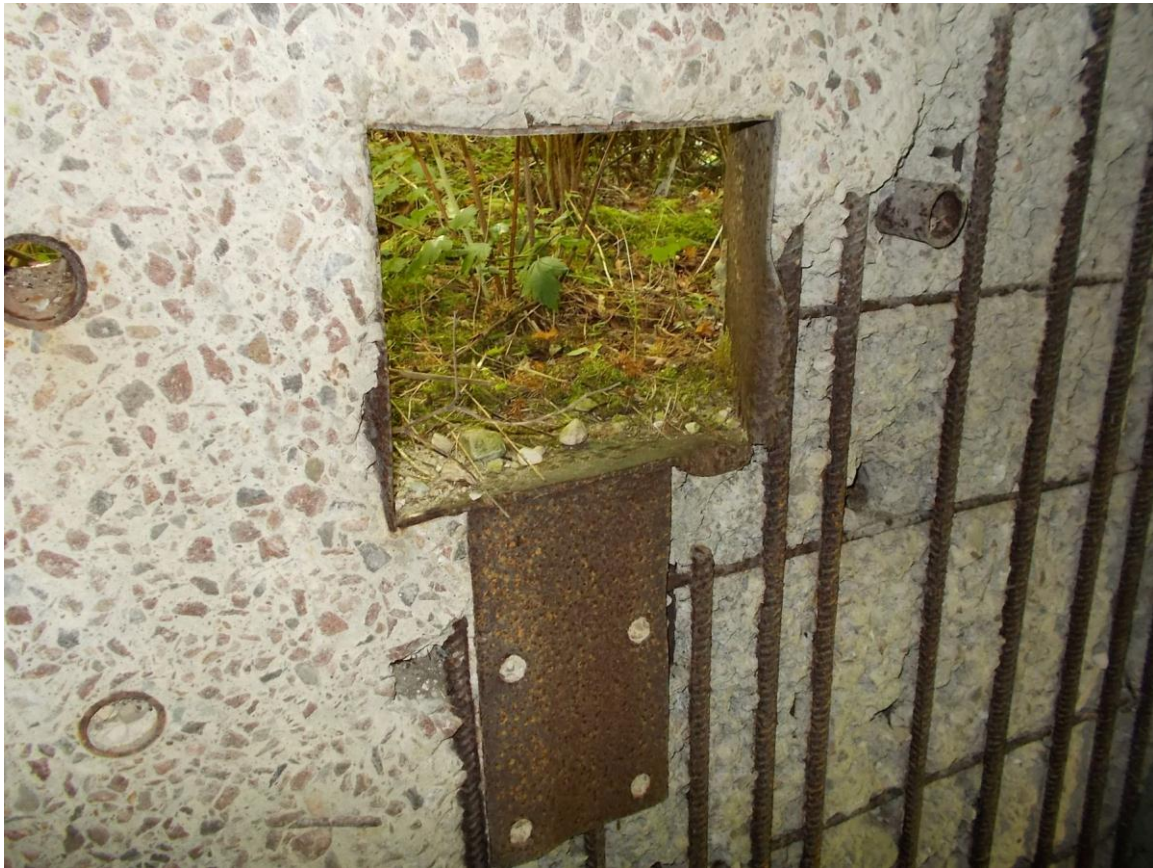
Foto 28. (393) Borrby tehnilise vaatluse post. Läänepoolne dott [24], sisevaade. Betoon on armatuuri küljest lahti löönud. Sellel dotil uks ja leng puuduvad. Foto Jüri Pärn 16.07.2015.

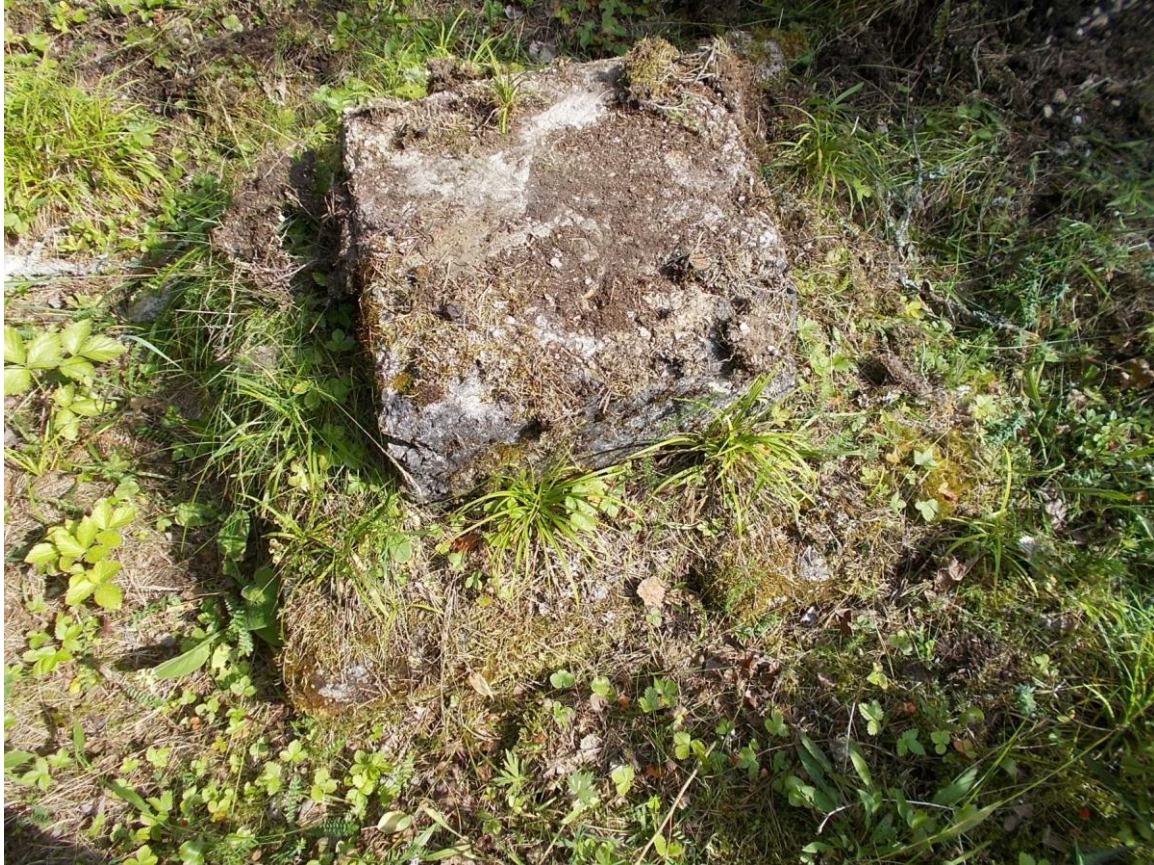
Foto 30. (507) Borrby tehnilise vaatluse post. Vana metalltorni [27] tõmmitsaankrud ja betoonalused (u 1 km TVP-st läänes metsas). Foto Jüri Pärn 16.07.2015.

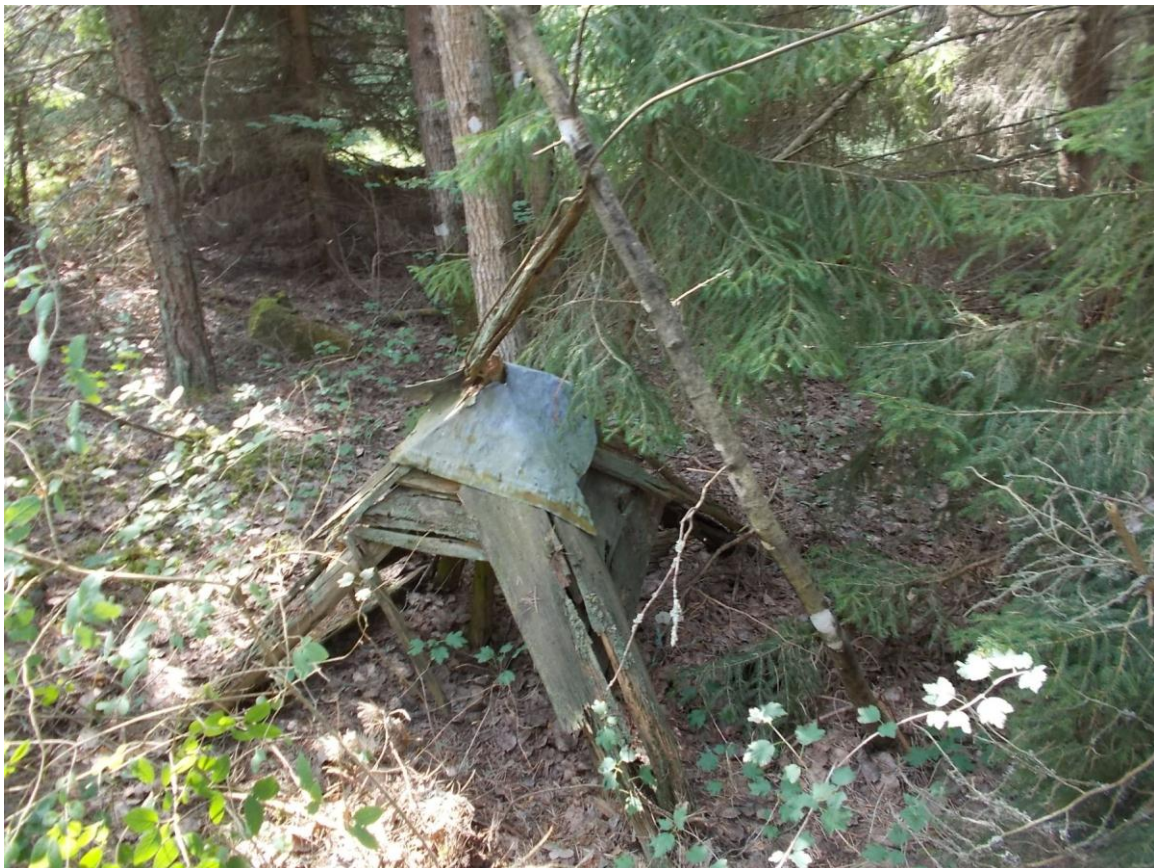
Foto 31. (513) Borrby tehnilise vaatluse post. Vana metalltorni [27] katus koos piksevardaga (?) on veel säilinud. Foto Jüri Pärn 16.07.2015.

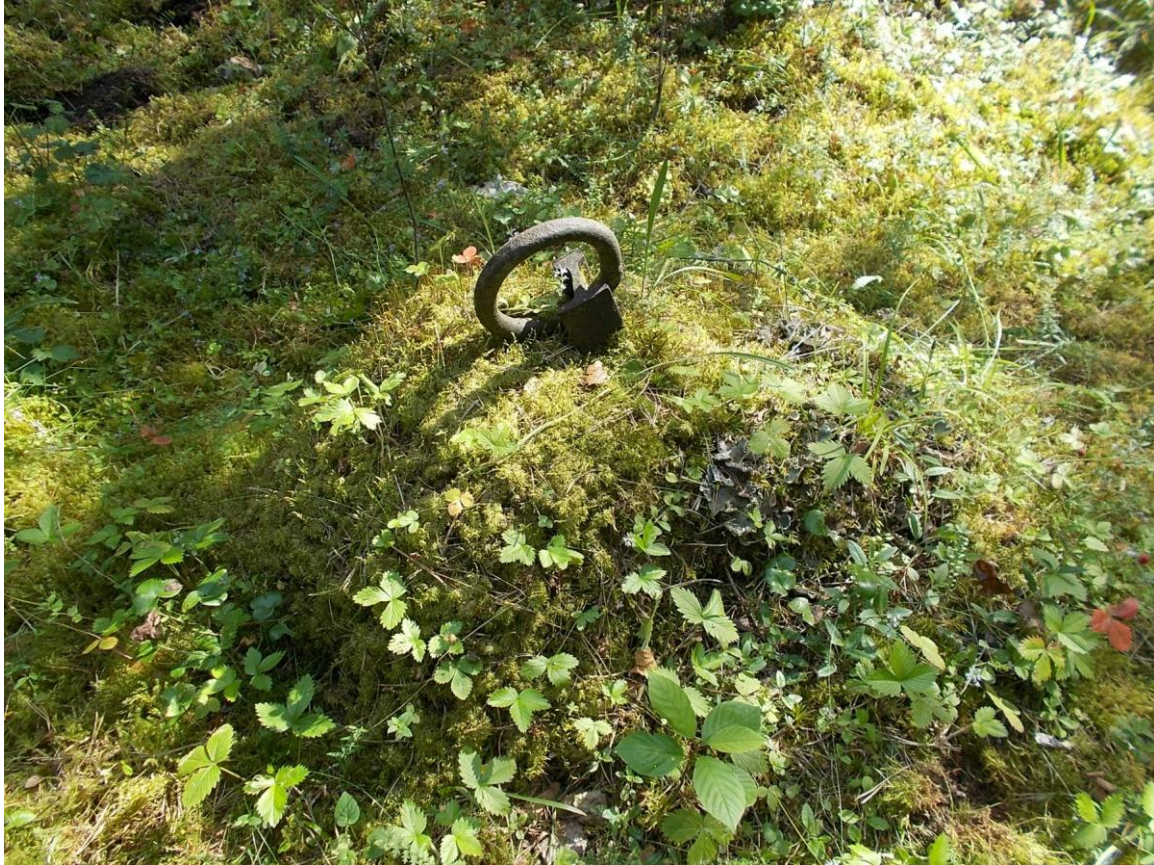
Foto 32. (527) Borrby tehnilise vaatluse post. Vana metalltorni [27] tõmmitsaankur (neid on neli, kõik erineva konstruktsiooniga). Foto Jüri Pärn 16.07.2015.

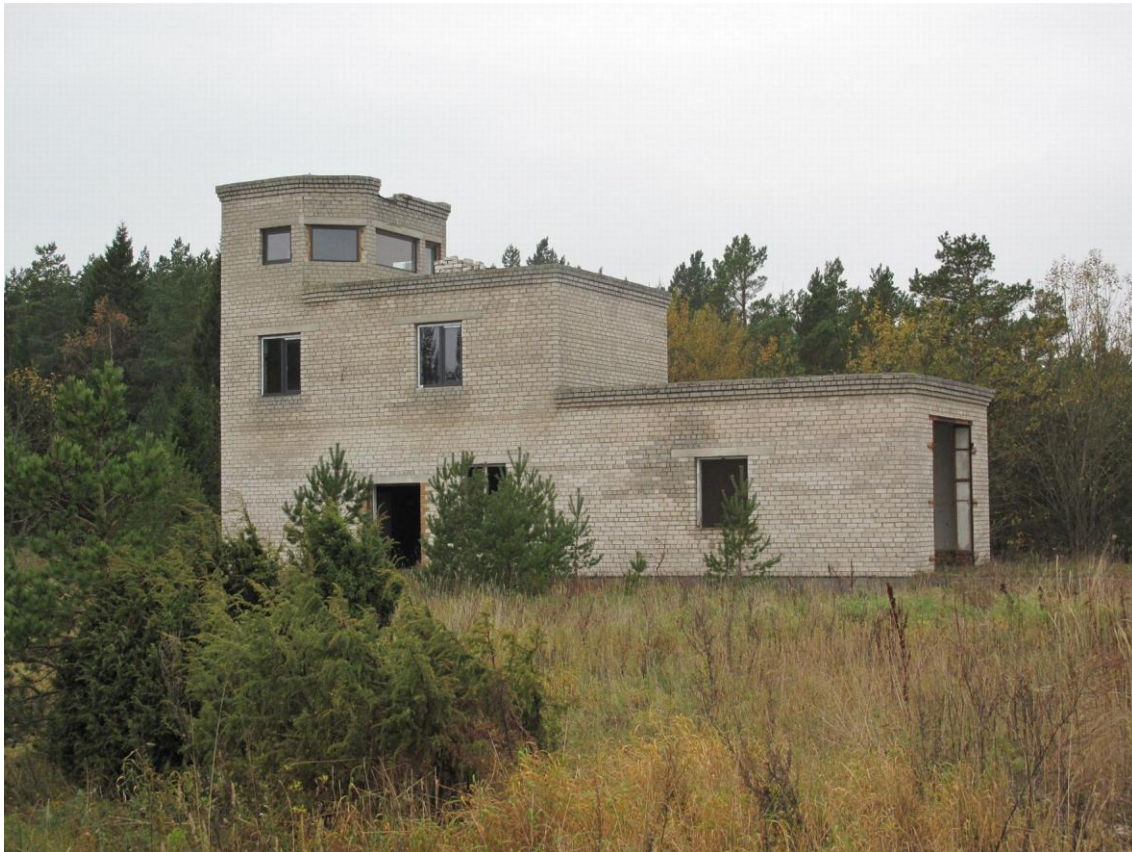
Foto 34. (Greenbelt\_VO\_2\_11\_Piirivalvehoone\_Rälby\_küla.jpg) Borrby tehnilise vaatluse post 2010.a oktoobris. Komplekshoonel [x] puuduvad rõdupiirded, metalltrepp, ülemine karniis on veidi lagunenu. Torniosa aknad on juba asendatud pakettakendega. Foto: Helena Semm või Priit Tomson 20.10.2010.
