# Hullo uus piirivalvekordon Läänemaal Vormsi vallas

Koostaja:  
Jüri Pärn

2015

<b>1.13</b>	<b>Lisateave</b>	
<b>1.14</b>	<b>Töö teostamise aeg</b>	Välitööde aeg 15.07.2015.
<b>1.15</b>	<b>Koostaja andmed</b>	Jüri Pärn

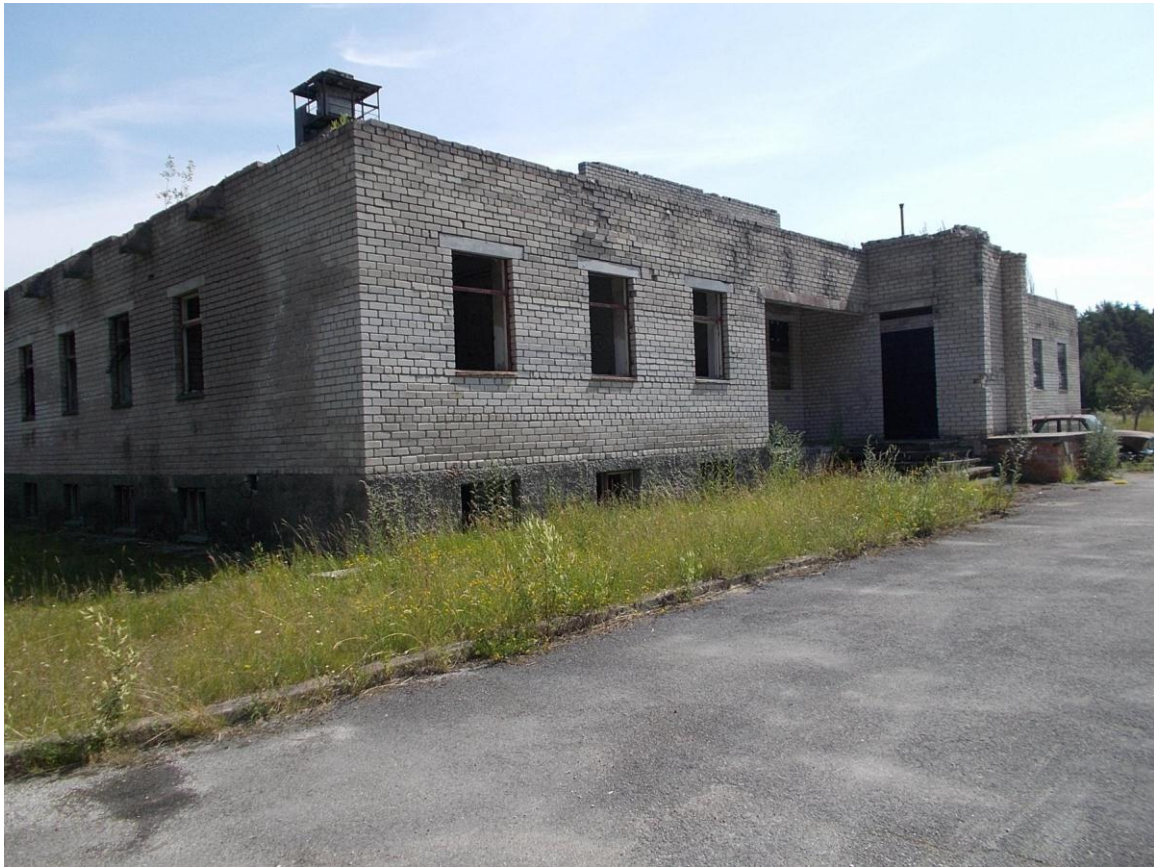
Foto 3. (131) Hullo piirivalvekordon. Hoone [1] vaade läänest — vasakul söökla-, paremal eluruumid. Sademevee äravool on lahendatud betoonist veesülititega. Foto Jüri Pärn 15.07.2015.

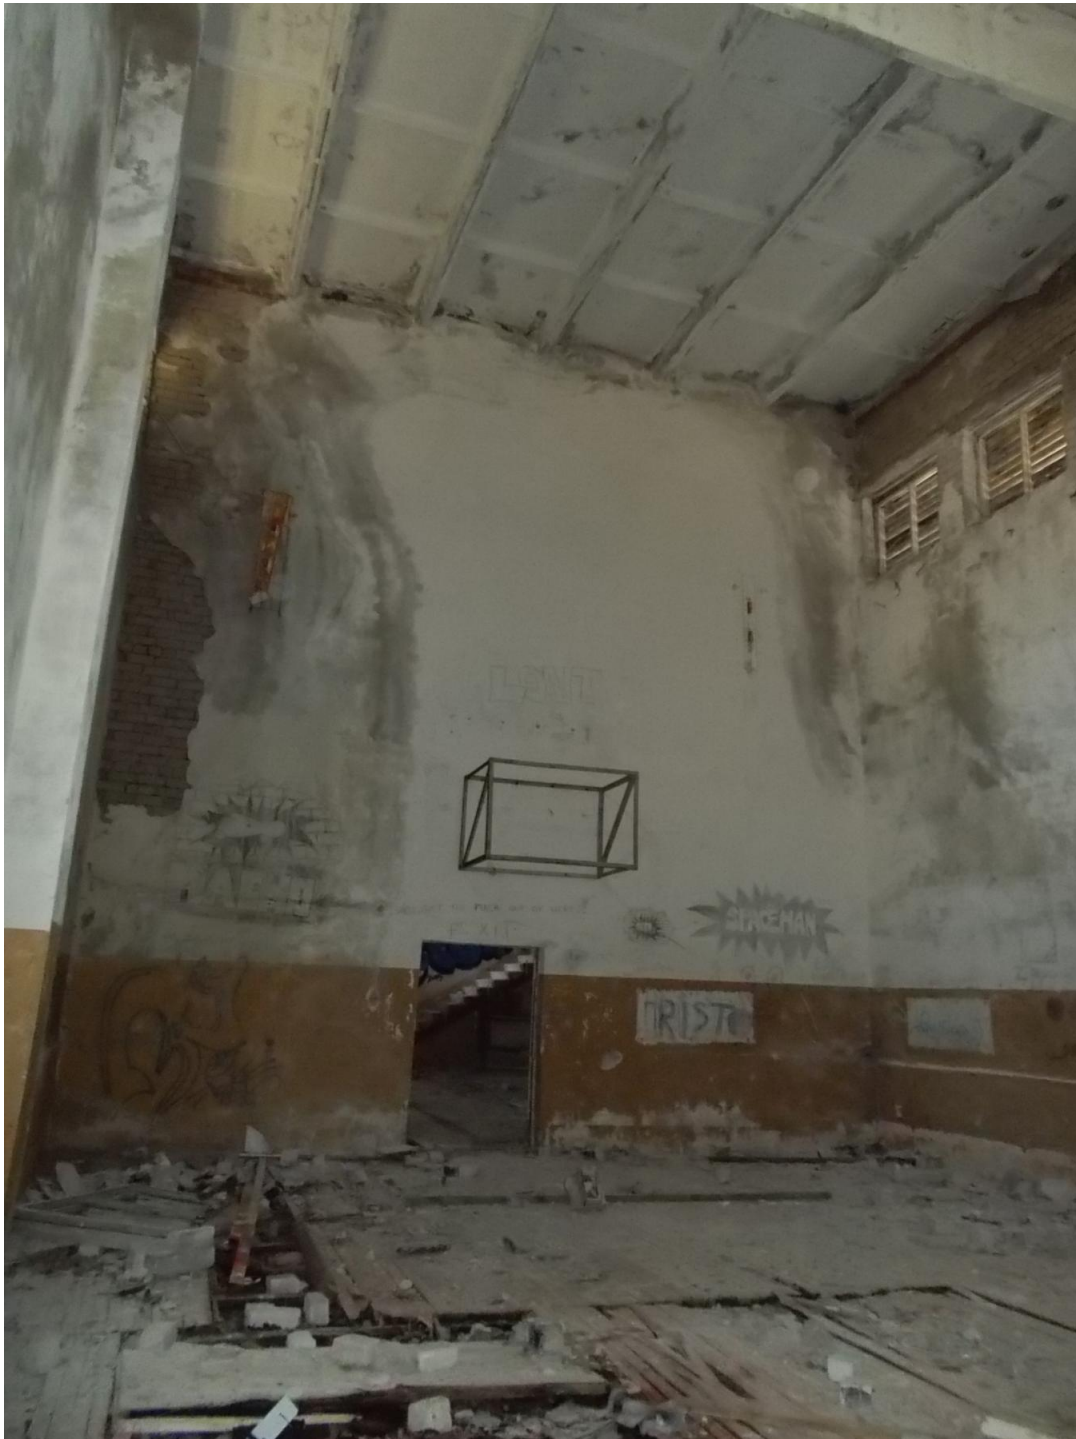
Foto 9. (675) Hullo piirivalvekordon. Hoone [1] keskel on u 8 m kõrgune täismõõdus korvpallisaal. Peale sõjaväelaste lahkumist kasutasid seda kohalikud, ent põrand mädanes varsti ära. Põhjuseks öeldakse olevat asjaolu, et hoone solgivesi tuli pumbata üle mäe merre, süsteem lakkas aga töötamast ning solk ujutas korduvalt spordisaali üle. Foto Jüri Pärn 15.07.2015.

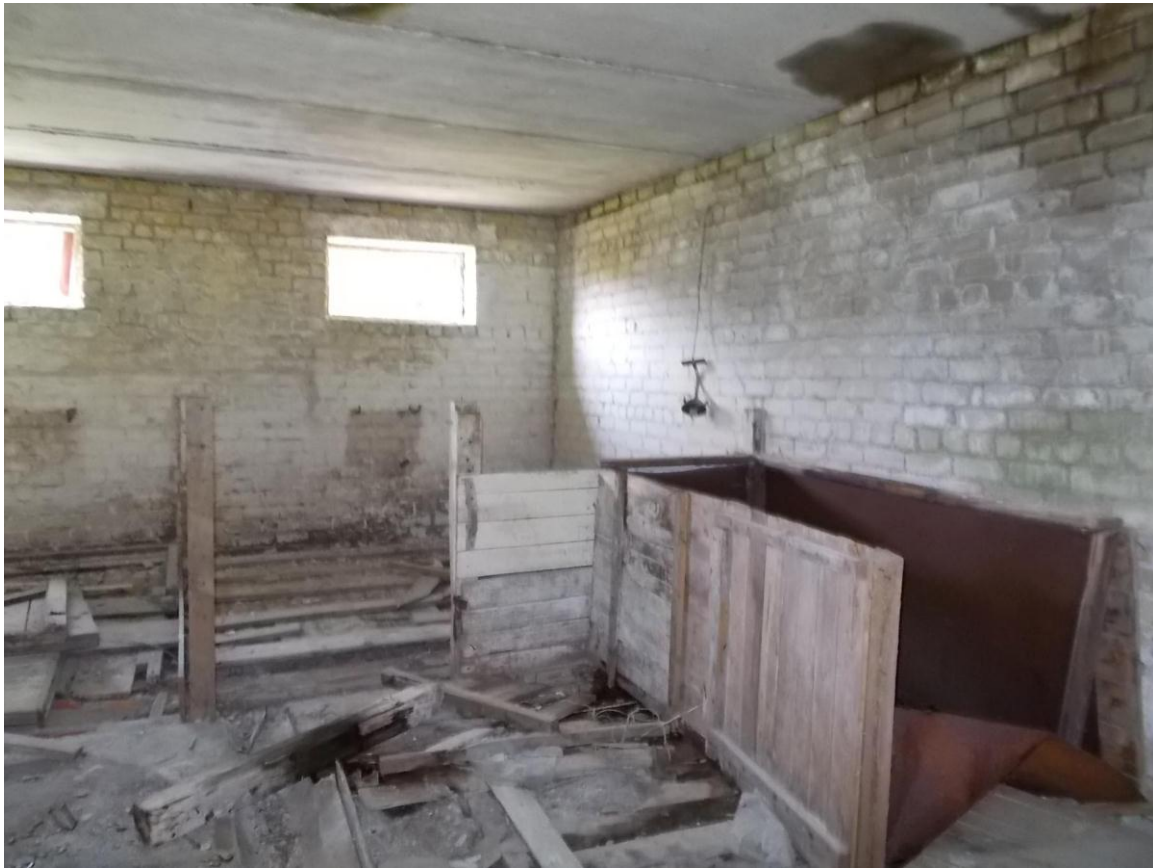
Foto 40. (194) Hullo piirivalvekordon. Majandushoone [12] (katlakütteladu/laut/diisliruum/akuruum?). Katuseäärt toestanud I-tala on välja kistud (vrd foto 69). Foto Jüri Pärn 15.07.2015.

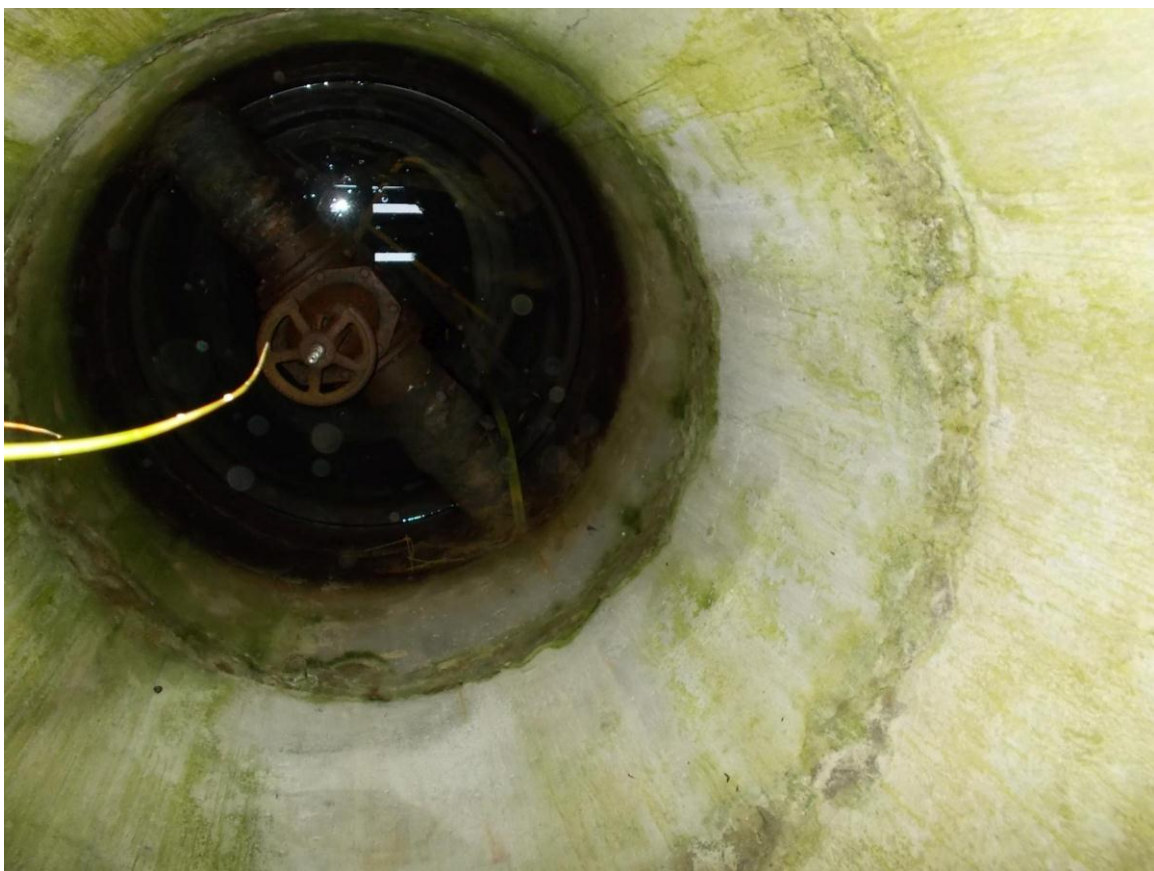
Foto 47. (532) Hullo piirivalvekordon. Lahtikaevatud ümbrusega kommunikatsioonikaev [18], mille keskel on u 10 cm läbimõõduga terastoru. Foto Jüri Pärn 15.07.2015.

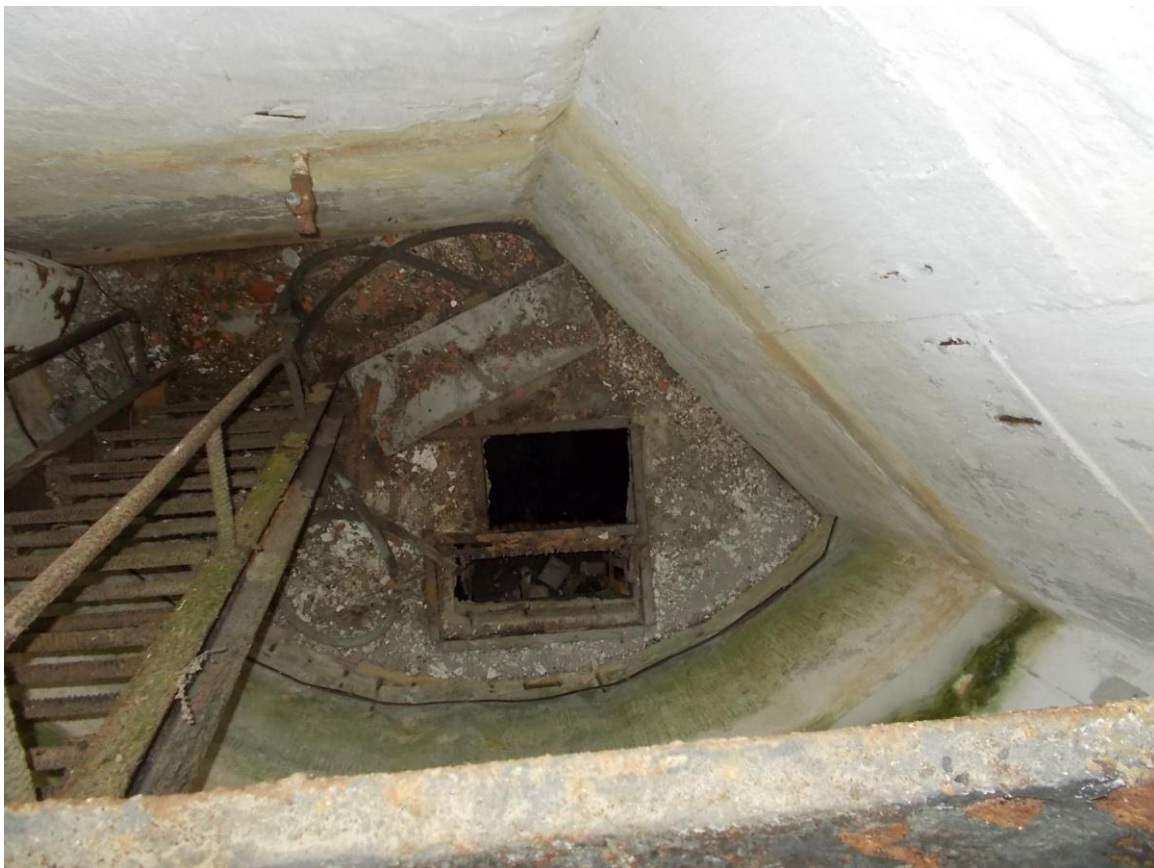
Foto 51. (498) Hullo piirivalvekordon. Kanalisatsiooni pumbamaja [20]. Takistusriba (lõuna-) poolne ruum: alla viib metallredel, põhjas on hädapäraselt kinnikaetud reservuaariava. Foto Jüri Pärn 15.07.2015.

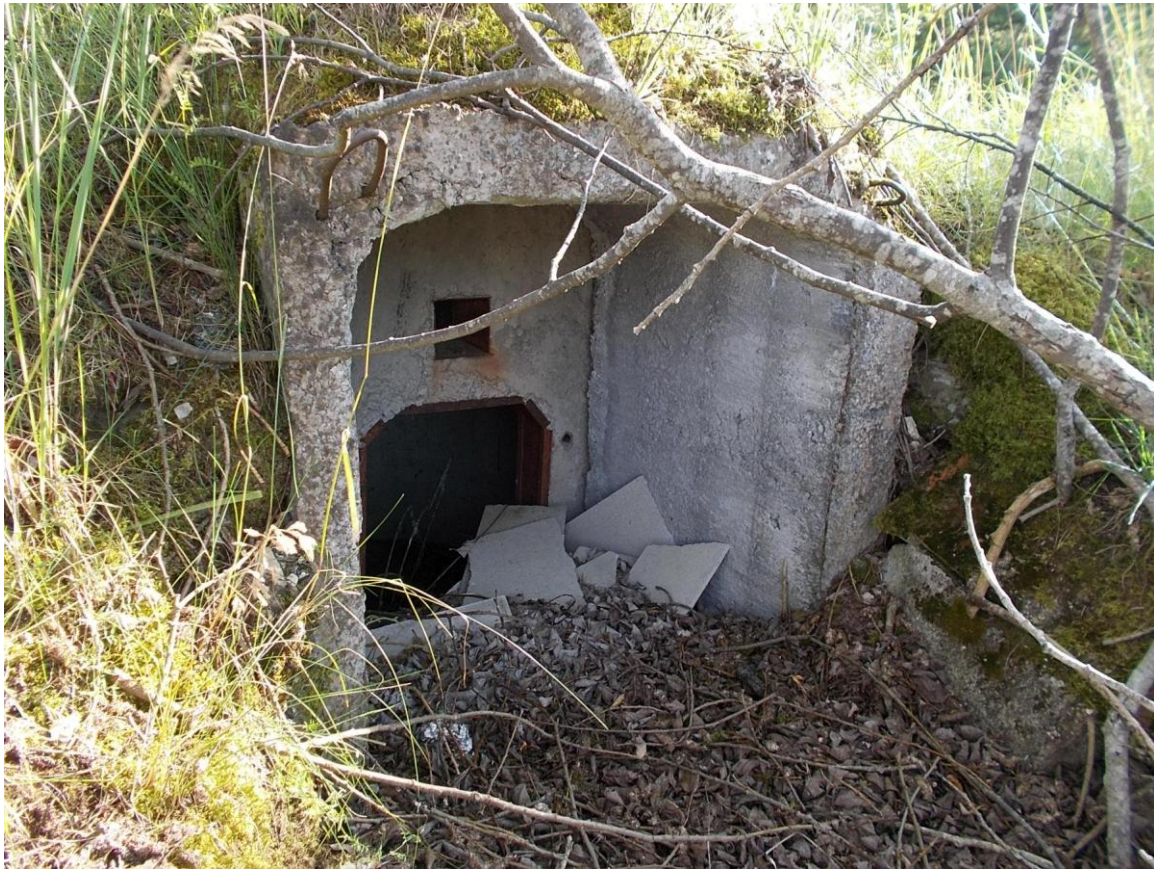
Foto 54. (1206) Hullo piirivalvekordon. Dott SPS-2 [23]. Tänu pinnase alla mattumusele on vähemalt üks doti luuk veel alles. Foto Jüri Pärn 15.07.2015.

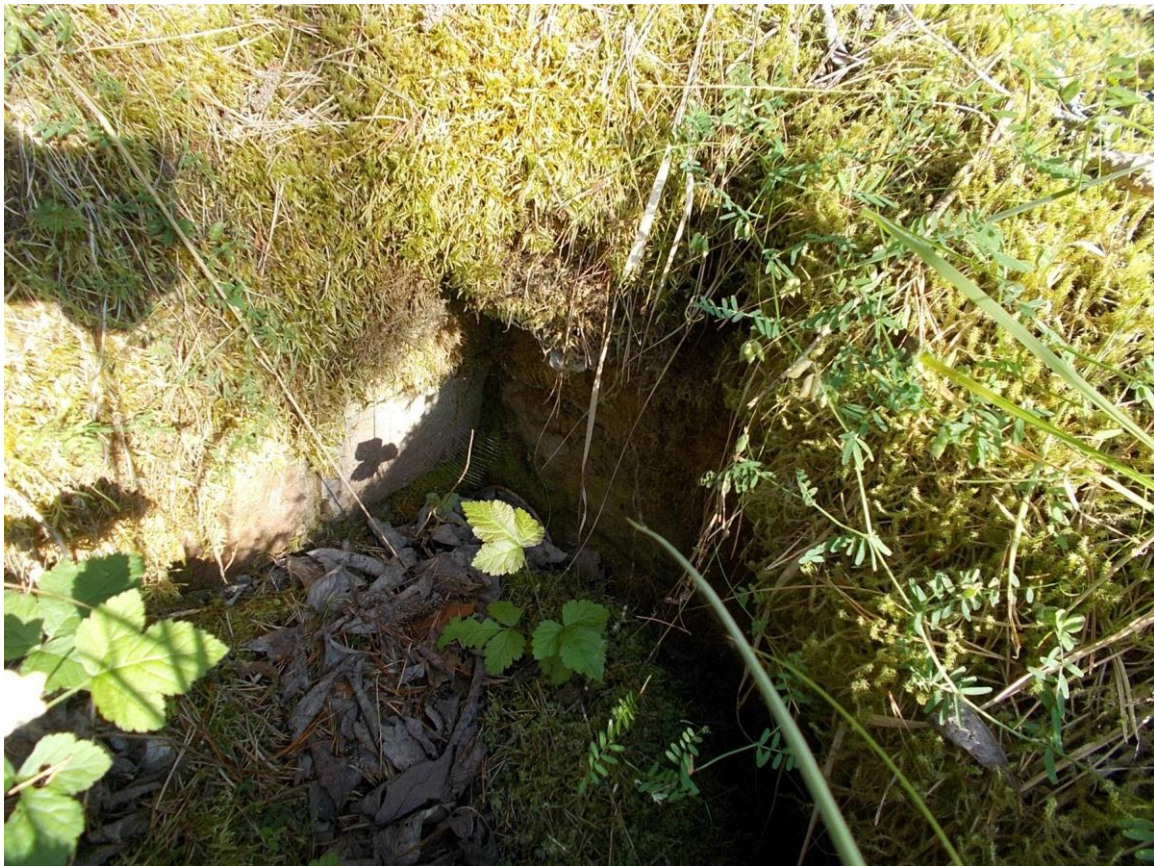
Foto 55. (1217) Hullo piirivalvekordon. Dott SPS-2 [23]. Sissepääsuava on sodiga täidetud. Sissepääsust mõlemale poole kulgevad 6–7 m pikkused kaitsekraavid. Foto Jüri Pärn 15.07.2015.

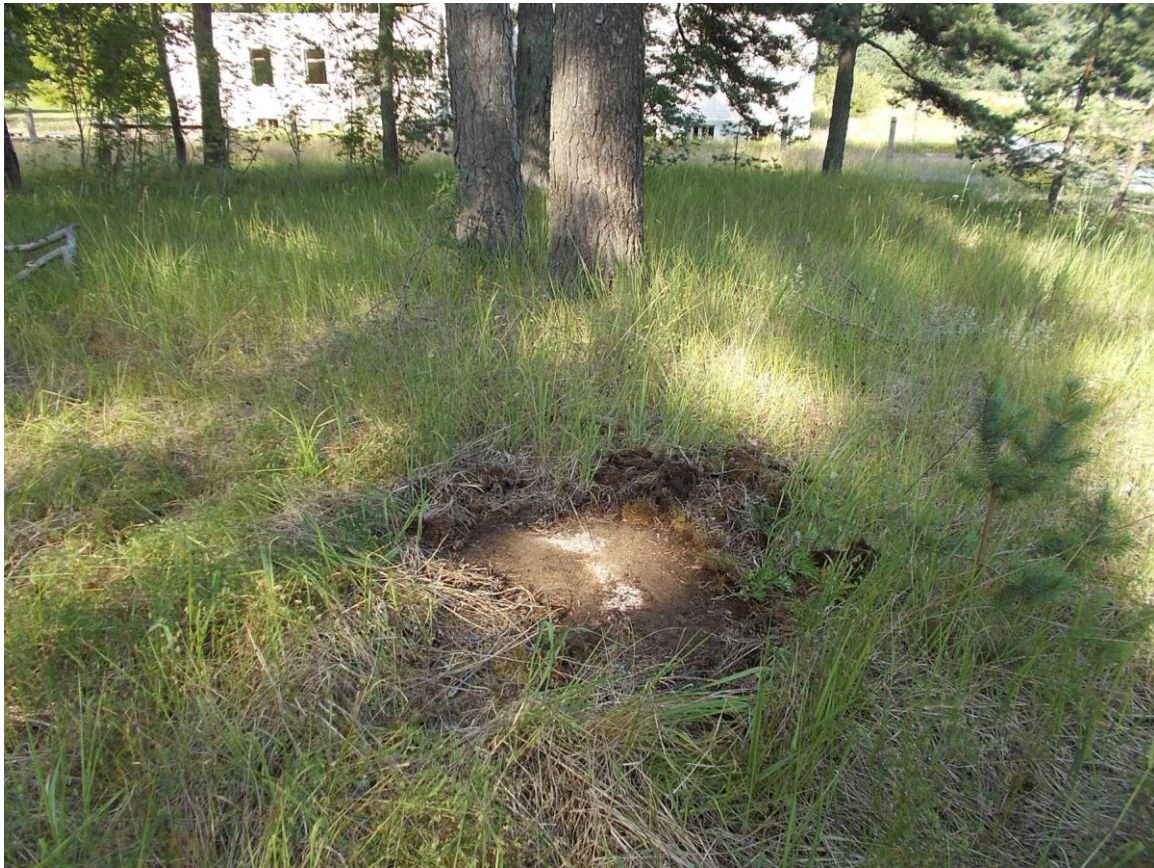
Foto 56. (1179) Hullo piirivalvekordon. Vana kordoni sauna vundament [24]. Hoone [1] poolses nurgas on väike betoonkaev. Sauna ümbruses leidub erinevaid kaeveid ja täketega puid. Foto Jüri Pärn 15.07.2015.
