Norrby

tehnilise vaatluse post (raadiolokatsiooni- ja prožektoripost, raadiolokatsioonipost)

Vormsi vallas

Koostaja:
Jüri Pärn

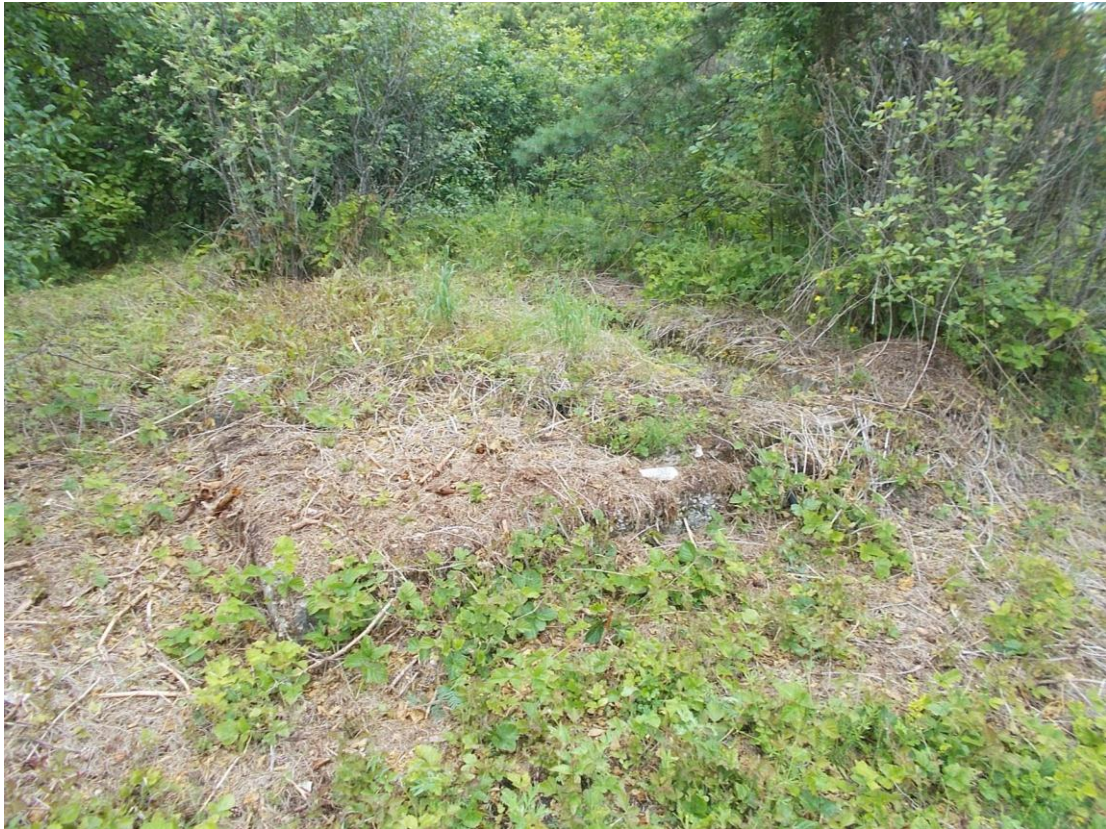
Foto 1. (58) Norrby tehnilise vaatluse post. Operaatori- või diislihoone vundament [1] (u 6x6x0,5 m). Foto Jüri Pärn 18.07.2015.

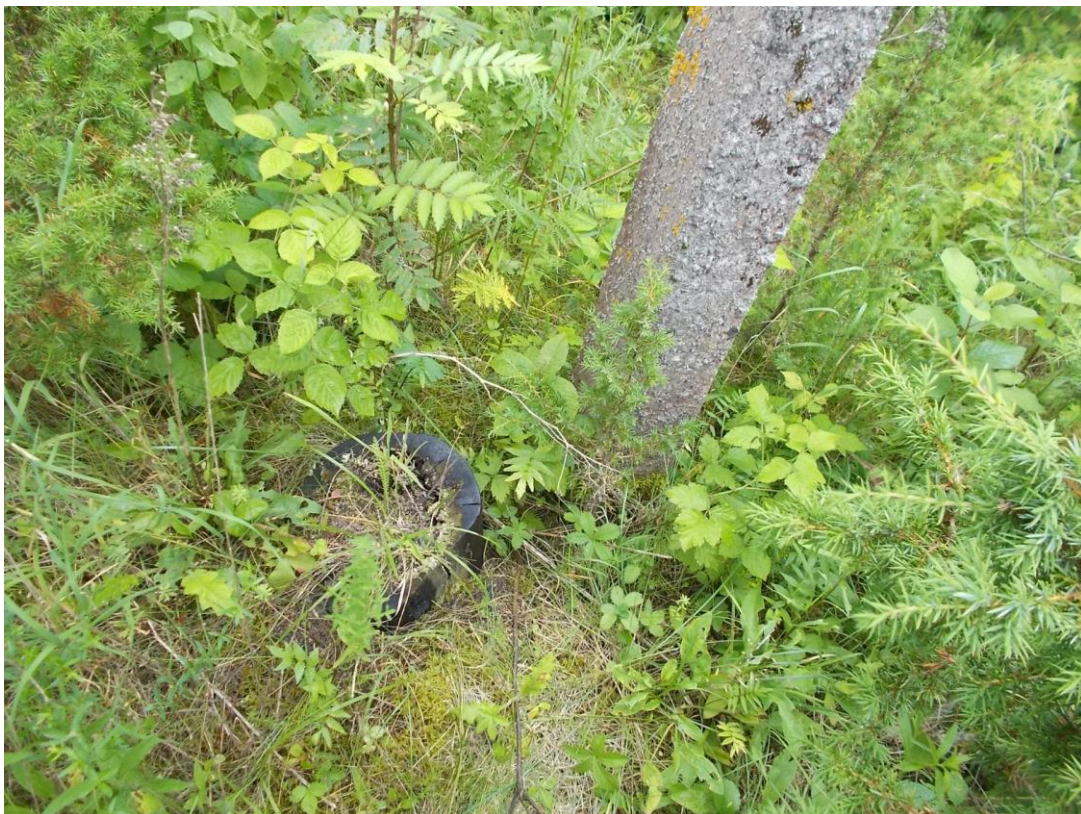
Foto 2. (62) Norrby tehnilise vaatluse post. U 250x15x15 cm betoonpost [2] (aiapost??), selle kõrval tõrvatud telefoni?posti jupp, nende vahel maandustraat. Foto Jüri Pärn 18.07.2015.

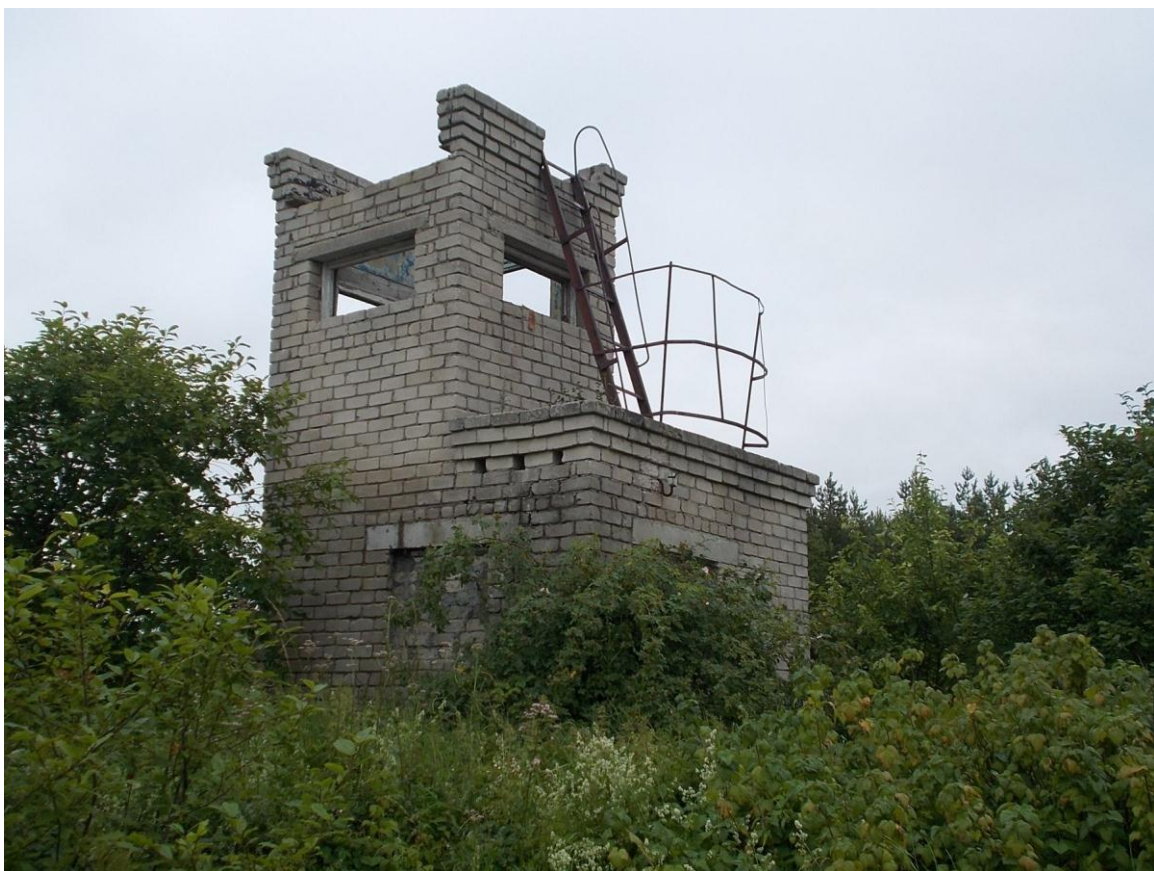
Foto 4. (65) Norrby tehnilise vaatluse post. Raadiolokatsiooniposti hoone [6] (u 3x3x6 m), vaade kirdest. I korruse aknad on kinni müüritud. Foto Jüri Pärn 18.07.2015.

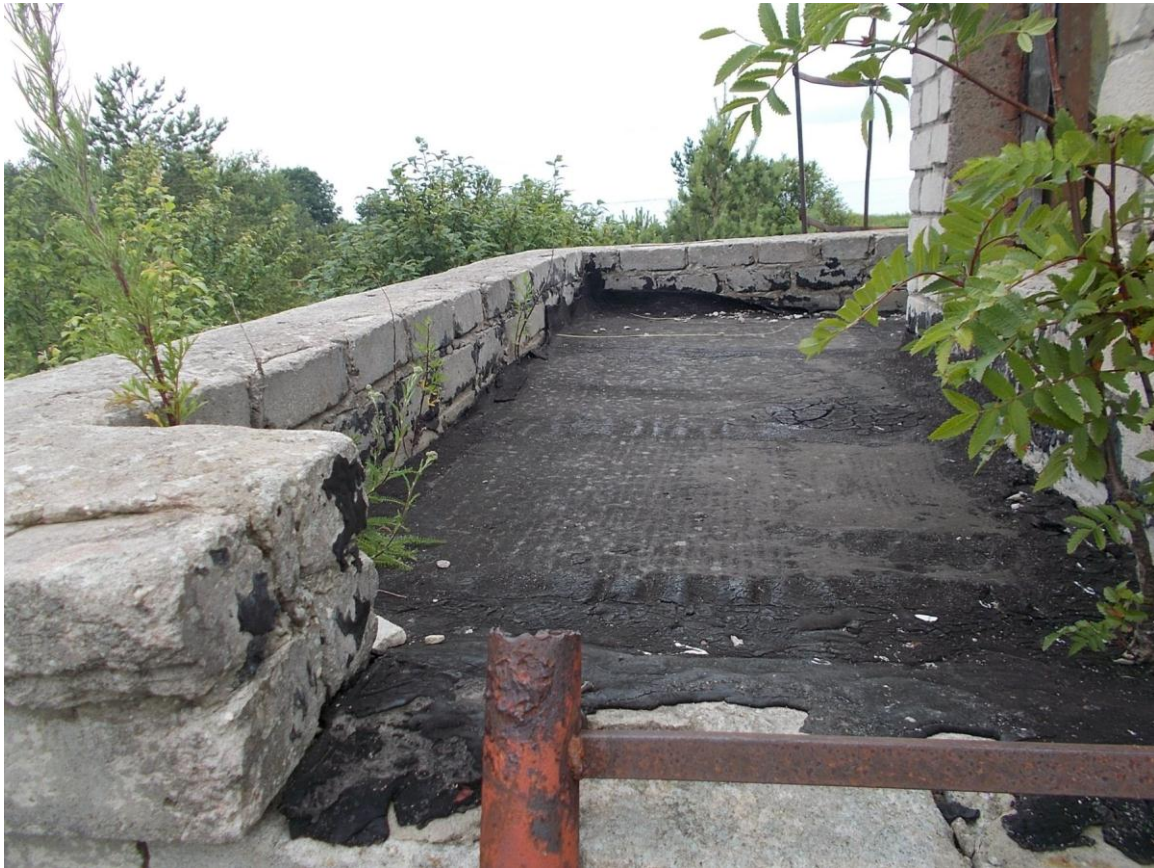
Foto 5. (11) Norrby tehnilise vaatluse post. Hoone [6] I korruse katus tundub vettpidav. Foto Jüri Pärn 18.07.2015.

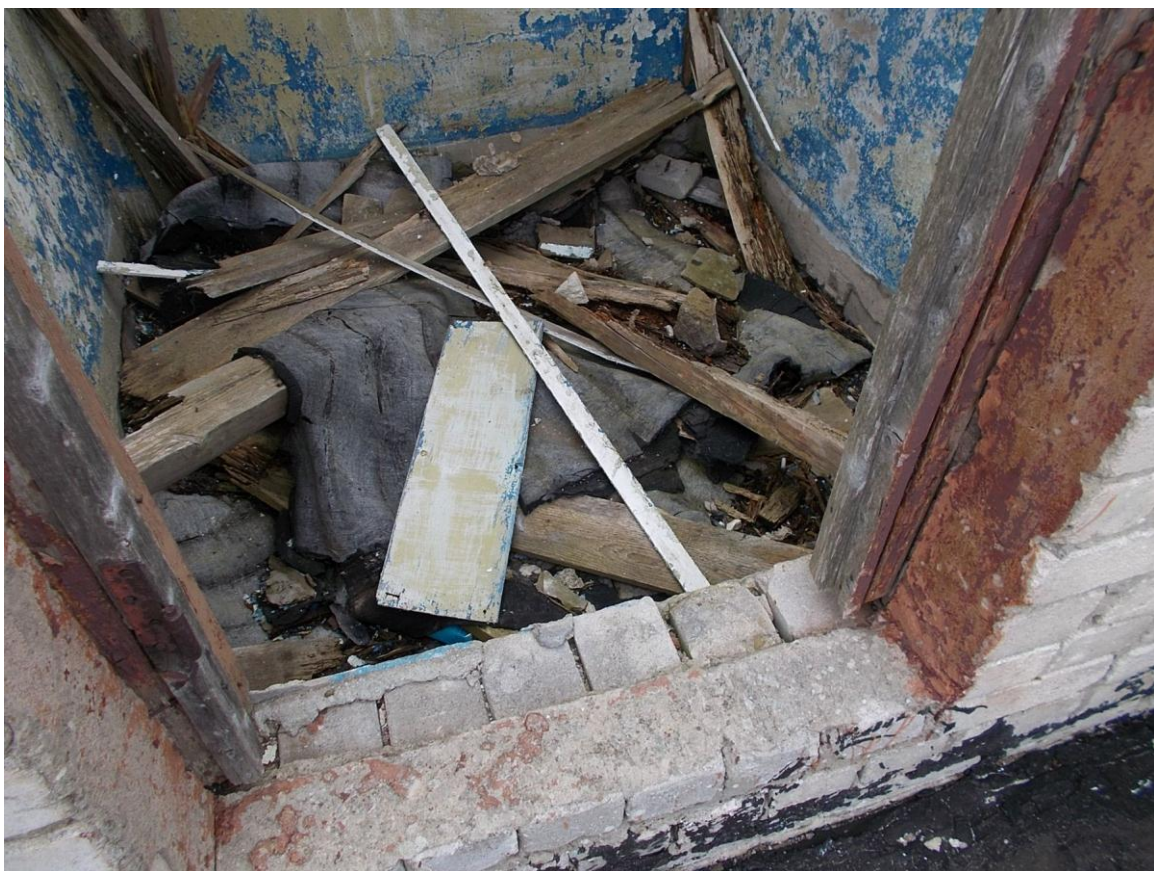
1.7	Seisukorra hinnang	Vaatluspostide hooned ja torn on küllaltki heas seisukorras, v.a katused — sadama vaatlusposti hoone II korrusel ja Väike-Tjuka vaatlustornil katus puudub (viimasel on säilinud arvatavasti laelauad), Väike-Tjuka hoonel on see osaliselt lagunened.

Foto 6. (12) Norrby tehnilise vaatluse post. Hoone [6], II korruse sisevaade (tõrvapappkatuse rusud on põrandal). Foto Jüri Pärn 18.07.2015.

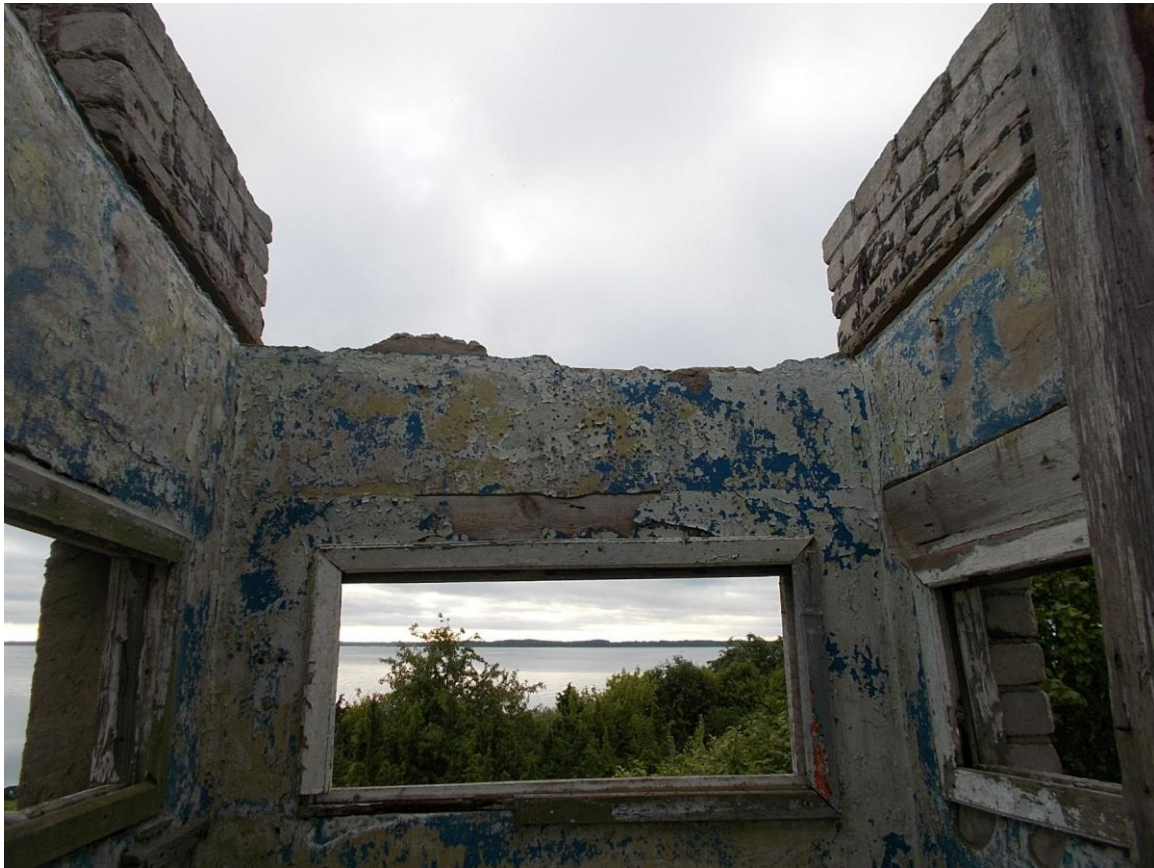
Foto 7. (13) Hoone [6], II korruse sisevaade. Katus on täiesti taastatav. Foto Jüri Pärn 18.07.2015.

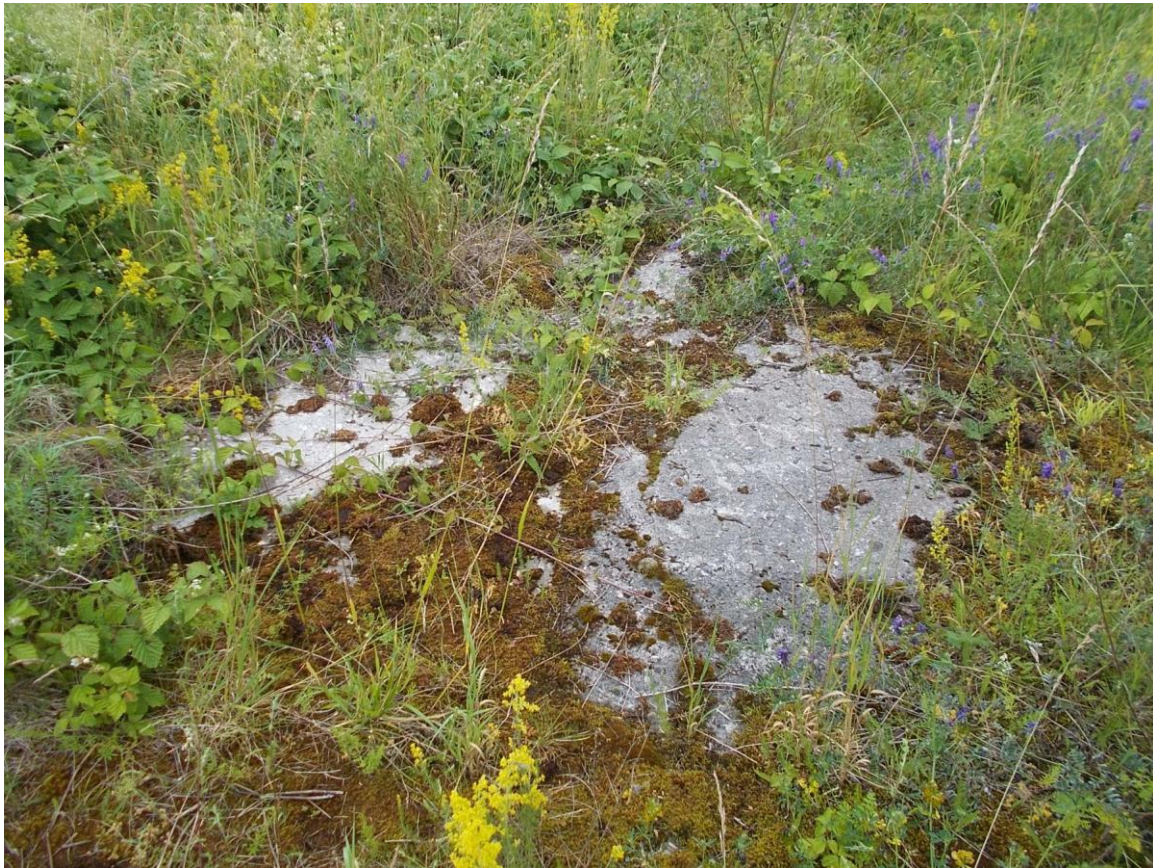
Foto 17. (48) Norrby tehnilise vaatluse post. Betoonpõrandaga prožektoripositsioon [7]. Suurem osa betoonist on rohukamaraga kaetud. Sellest maa pool olevat asunud prožektorivarje. Foto Jüri Pärn 18.07.2015.

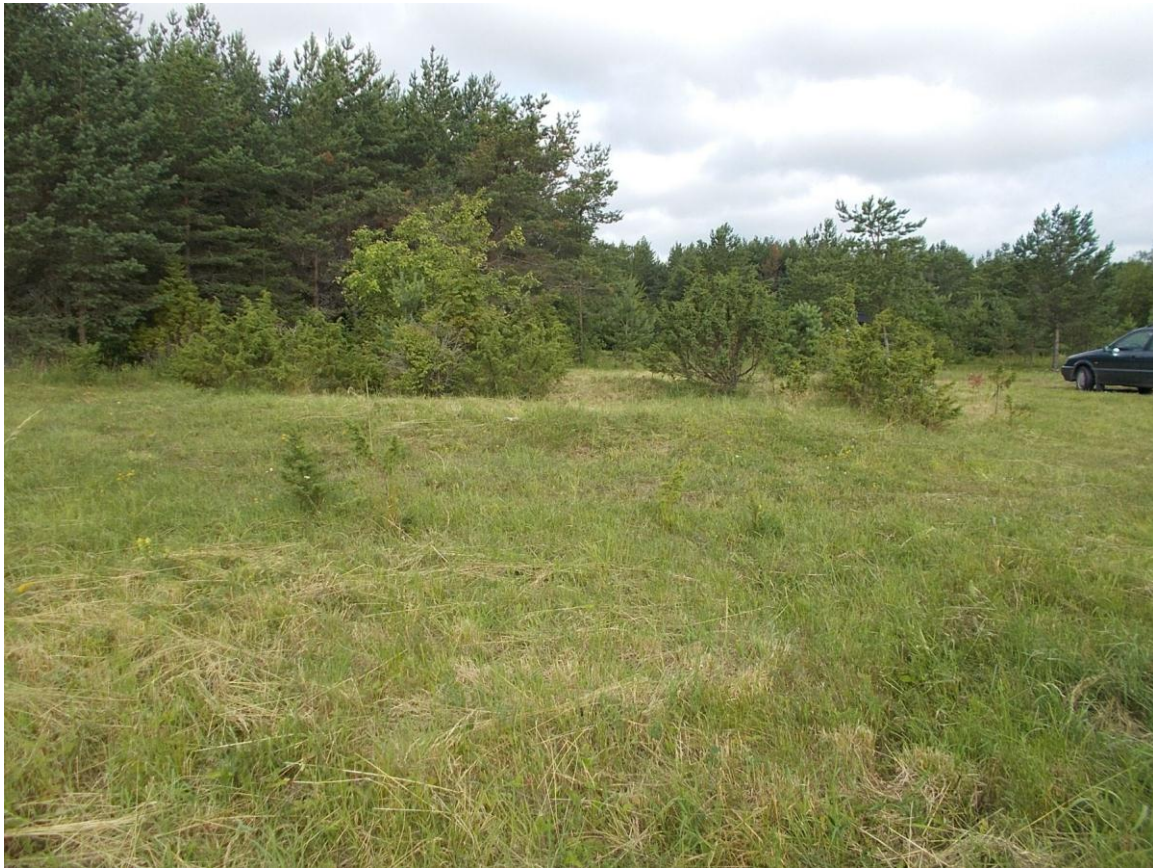
Foto 19. (78) Norrby tehnilise vaatluse post. Triangulatsioonipunkt [9], vaade kagust. Asub u 10x12x<=0,5 m põndakul, kraaviga ümbritsetud u 2,5x2,5 m kupitsaga. EV Geodeetiliste punktide andmebaasi pole kantud. Foto Jüri Pärn 18.07.2015.

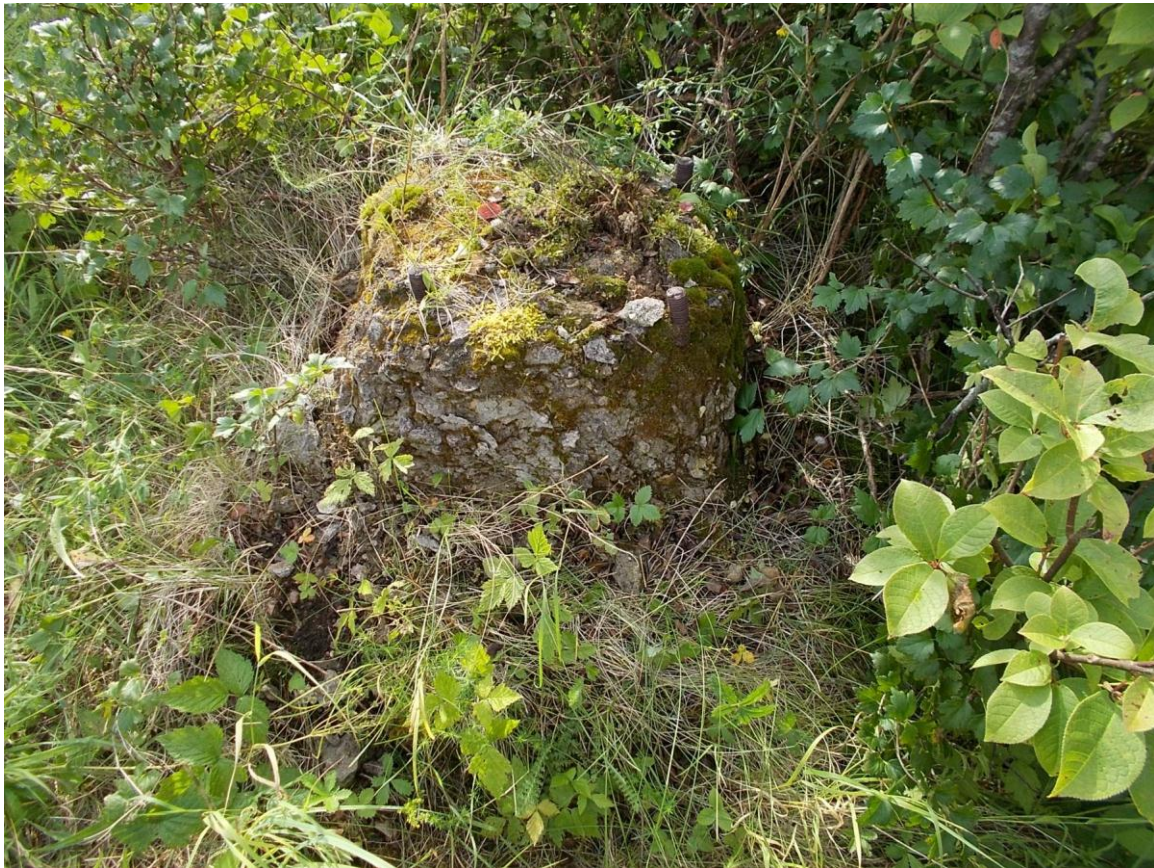
Foto 21. (74) Norrby tehnilise vaatluse post. Üks neljast torni [11] betoonalusest. Kõigi nende maapealsed osad on üsna lagununud. Foto Jüri Pärn 18.07.2015.

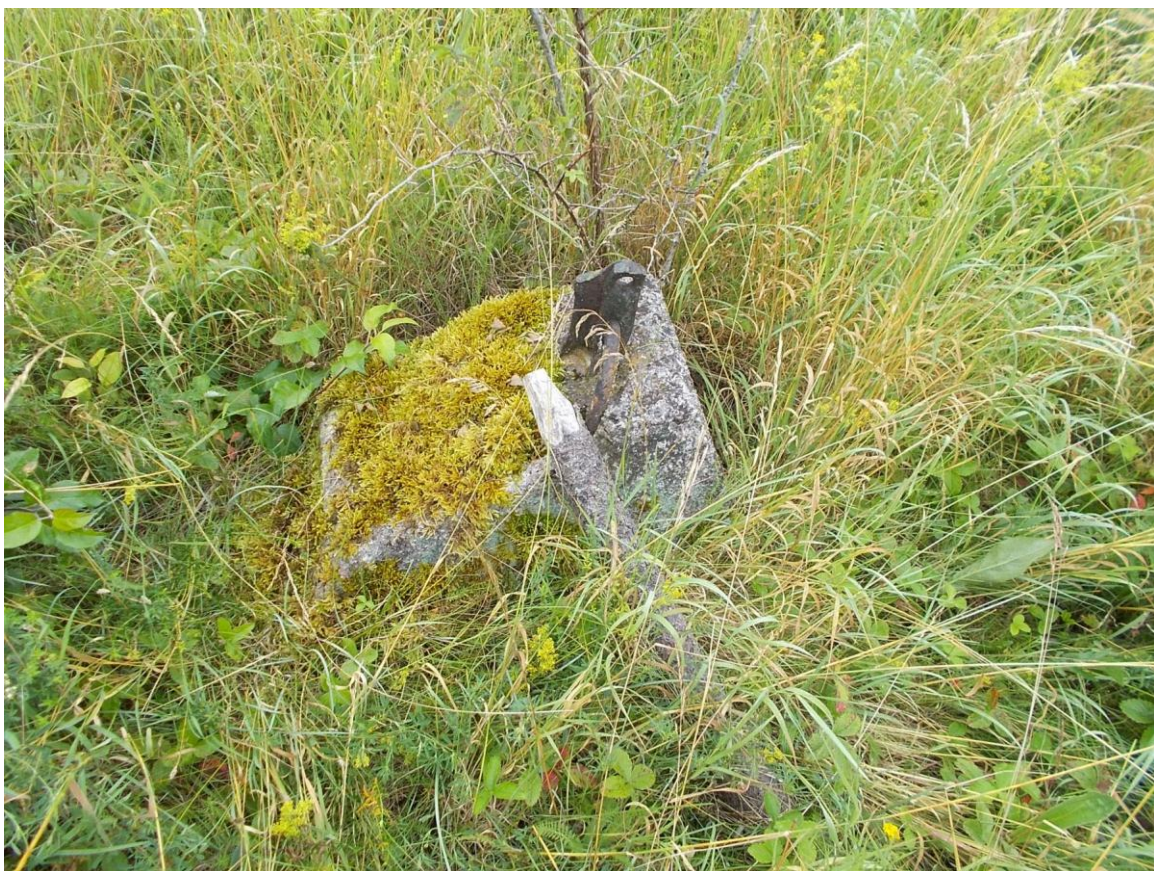
Foto 22. (53) Norrby tehnilise vaatluse post. Torni tõmmitsaankrud (4 tk) [12] on hästi säilinud. Foto Jüri Pärn 18.07.2015.

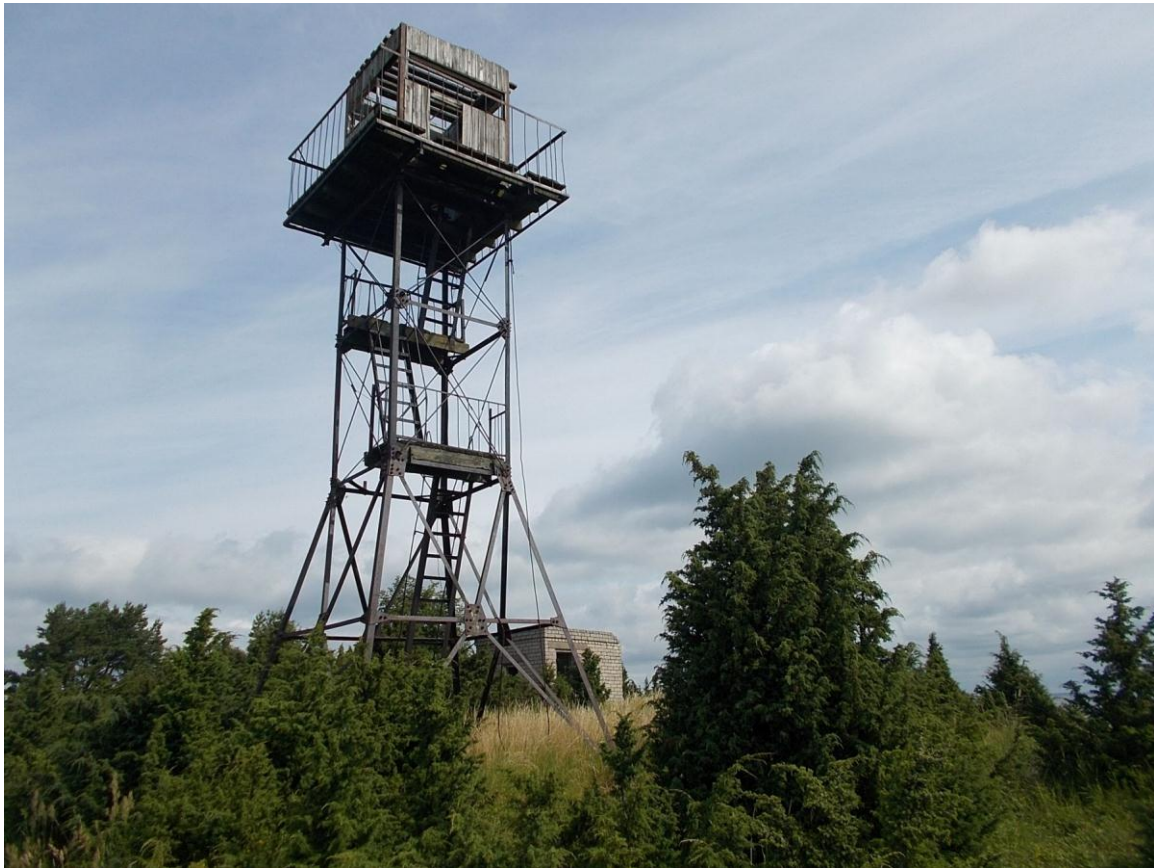
Foto 27. (104) Norrby tehnilise vaatluse post. Väike-Tjuka vaatlustorn [24] (kõrgus u 10 m), selle taga meeskonnahoone [25]. Tornil puuduvad pingutustrossid ja nende ankrud. Foto Jüri Pärn 18.07.2015.

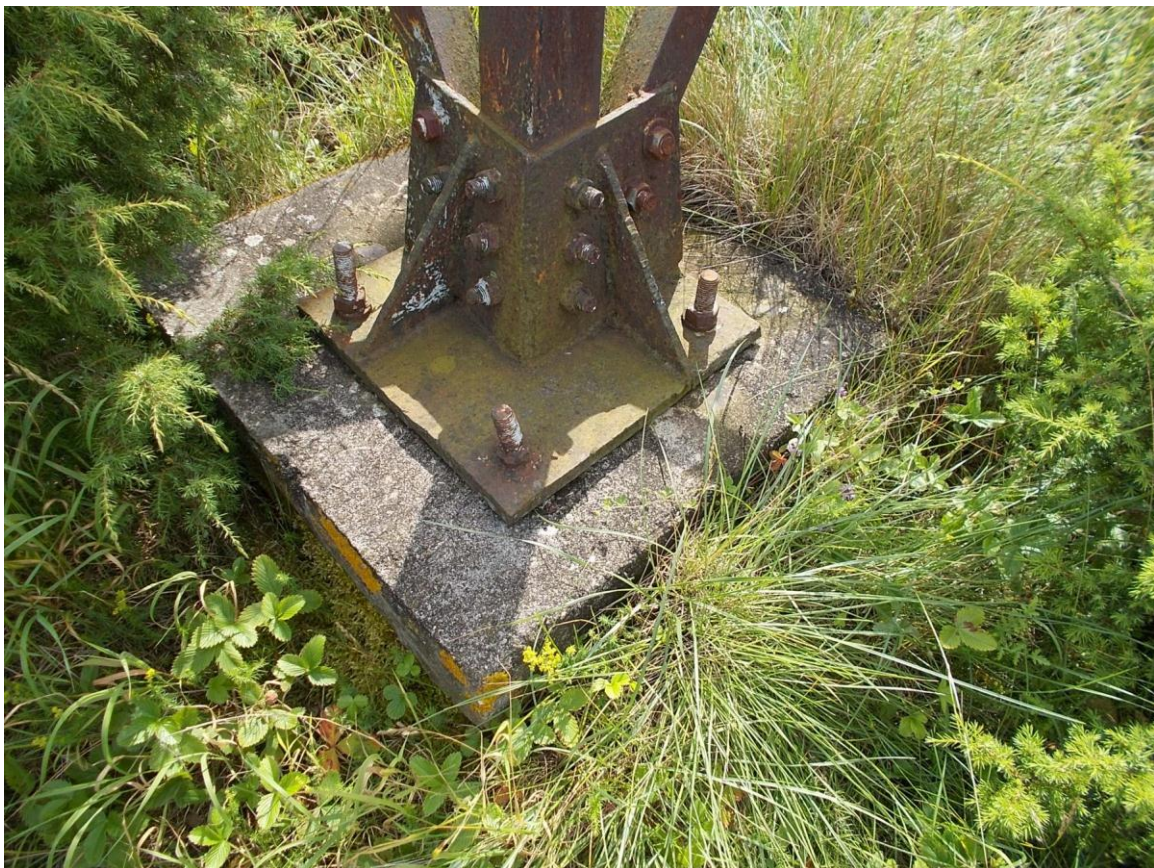
Foto 28. (106) Norrby tehnilise vaatluse post. Väike-Tjuka vaatlustorni [24] betoontallad (u 70x70 cm) on väga hästi säilinud. Foto Jüri Pärn 18.07.2015.

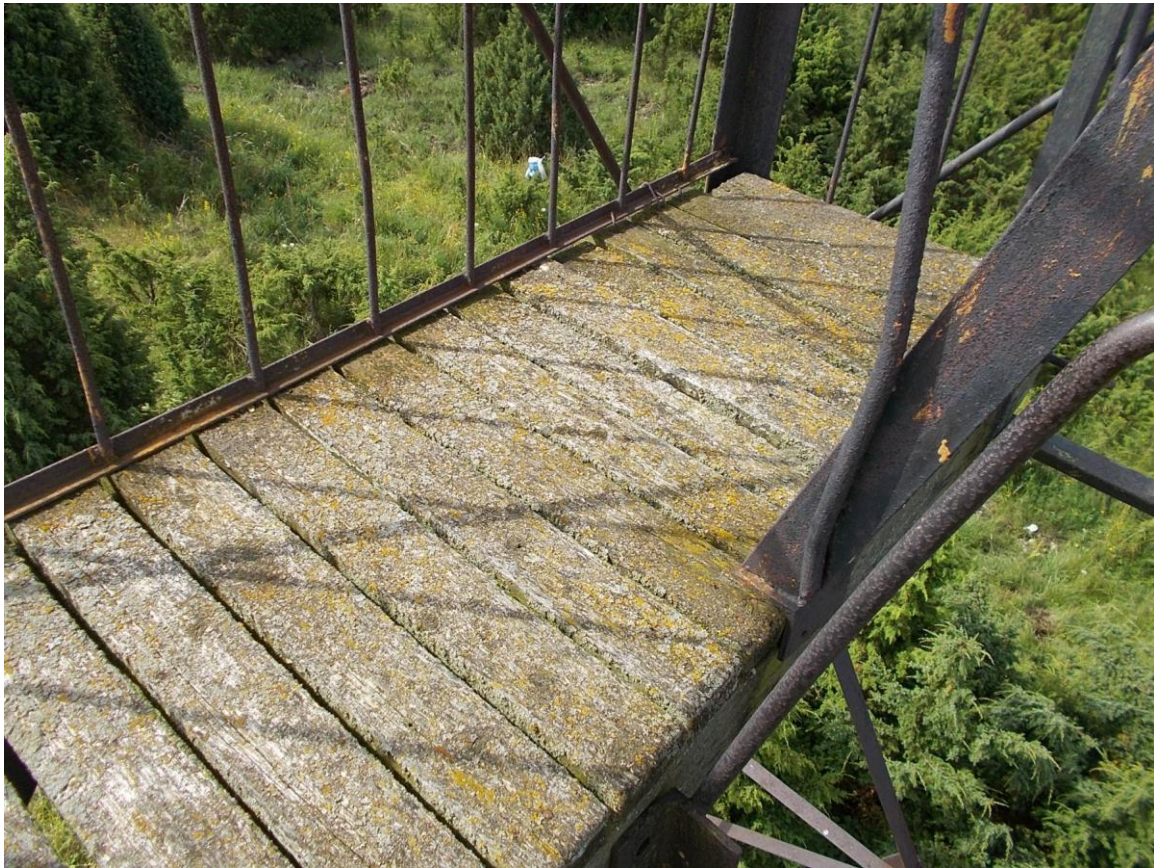
Foto 31. (151) Norrby tehnilise vaatluse post. Väike-Tjuka vaatlustorn [24]. Platvormide laudad on sammaldunud, kuid enamasti veel päris tugevad. Foto Jüri Pärn 18.07.2015.

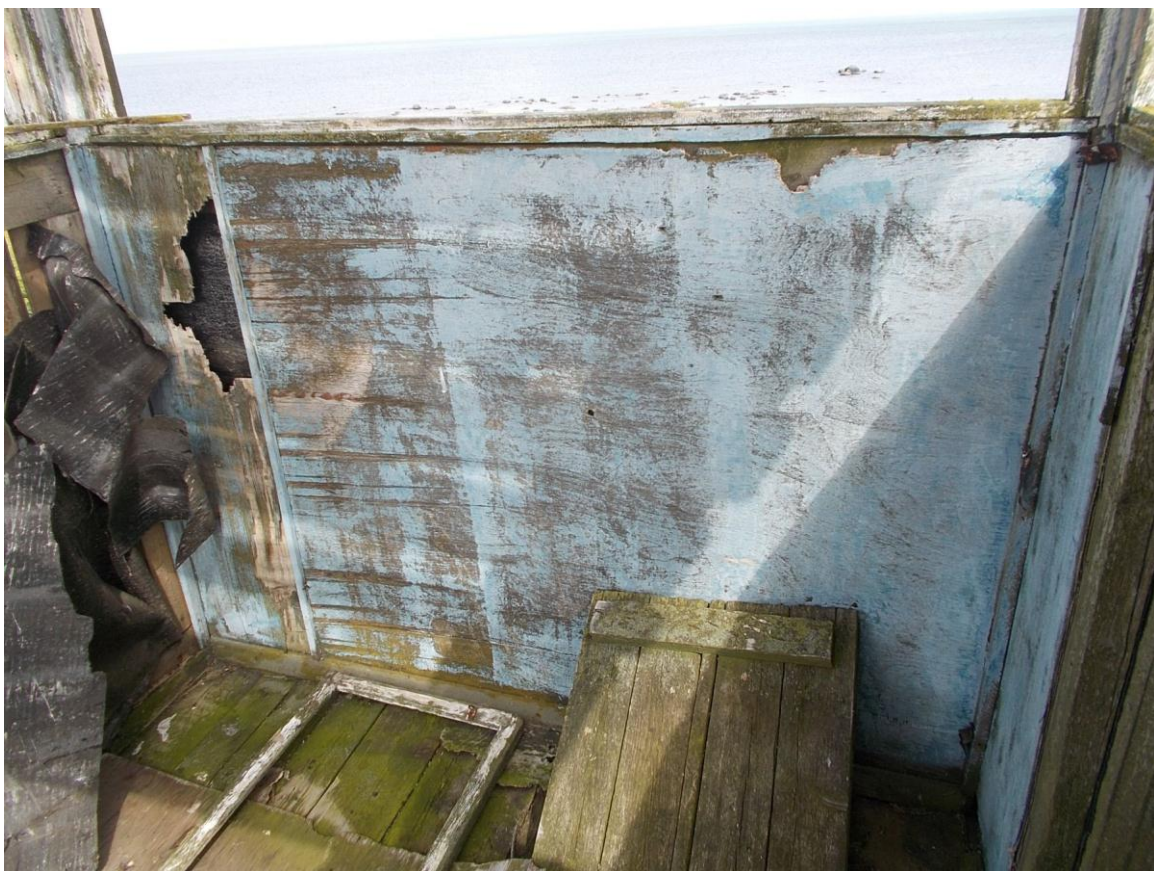
Foto 32. (162) Norrby tehnilise vaatluse post. Väike-Tjuka vaatlustorn [24]. Sisevaade (tõrvapapist tuuletõke, ilma soojustuseta, siseviimistluseks vineertahveldis, maas aknaraam, luuk oma kohal). Foto Jüri Pärn 18.07.2015.

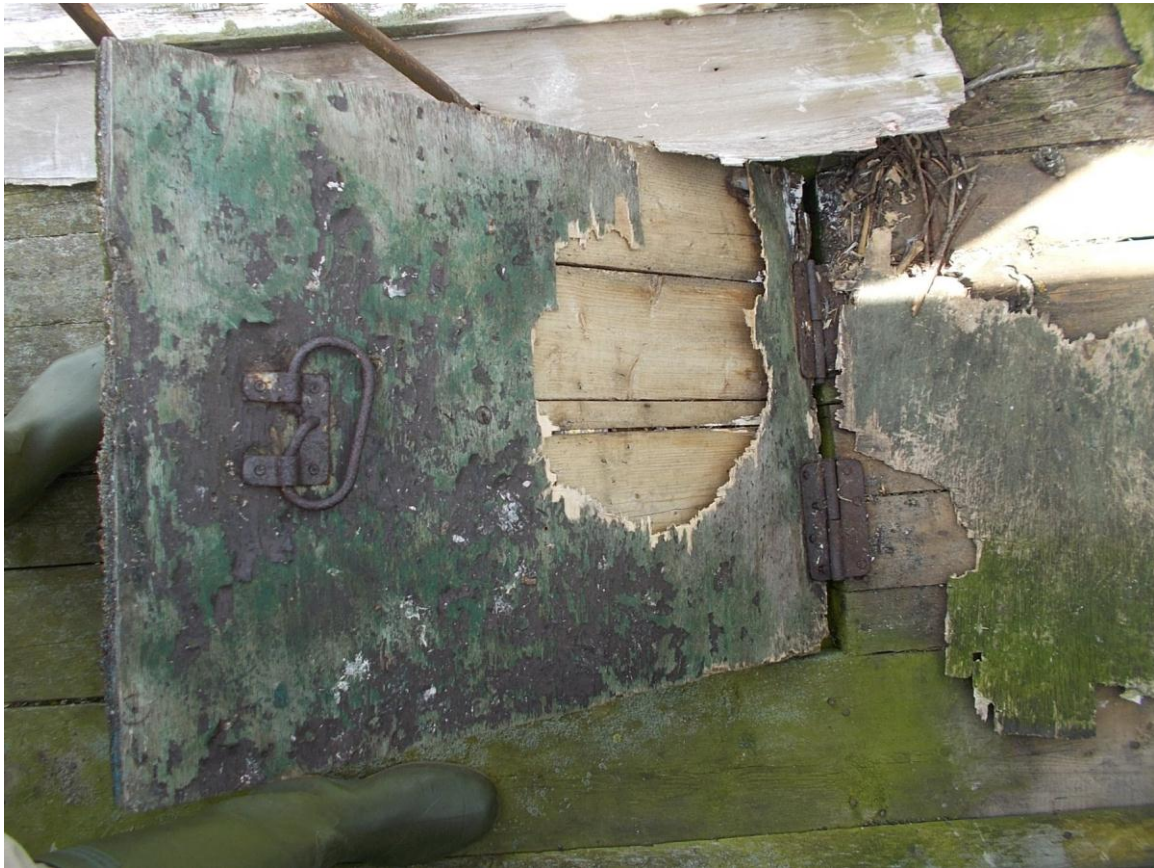
Foto 33. (195) Norrby tehnilise vaatluse post. Väike-Tjuka vaatlustorn [24]. Luuk on veel üsna terve. Foto Jüri Pärn 18.07.2015.

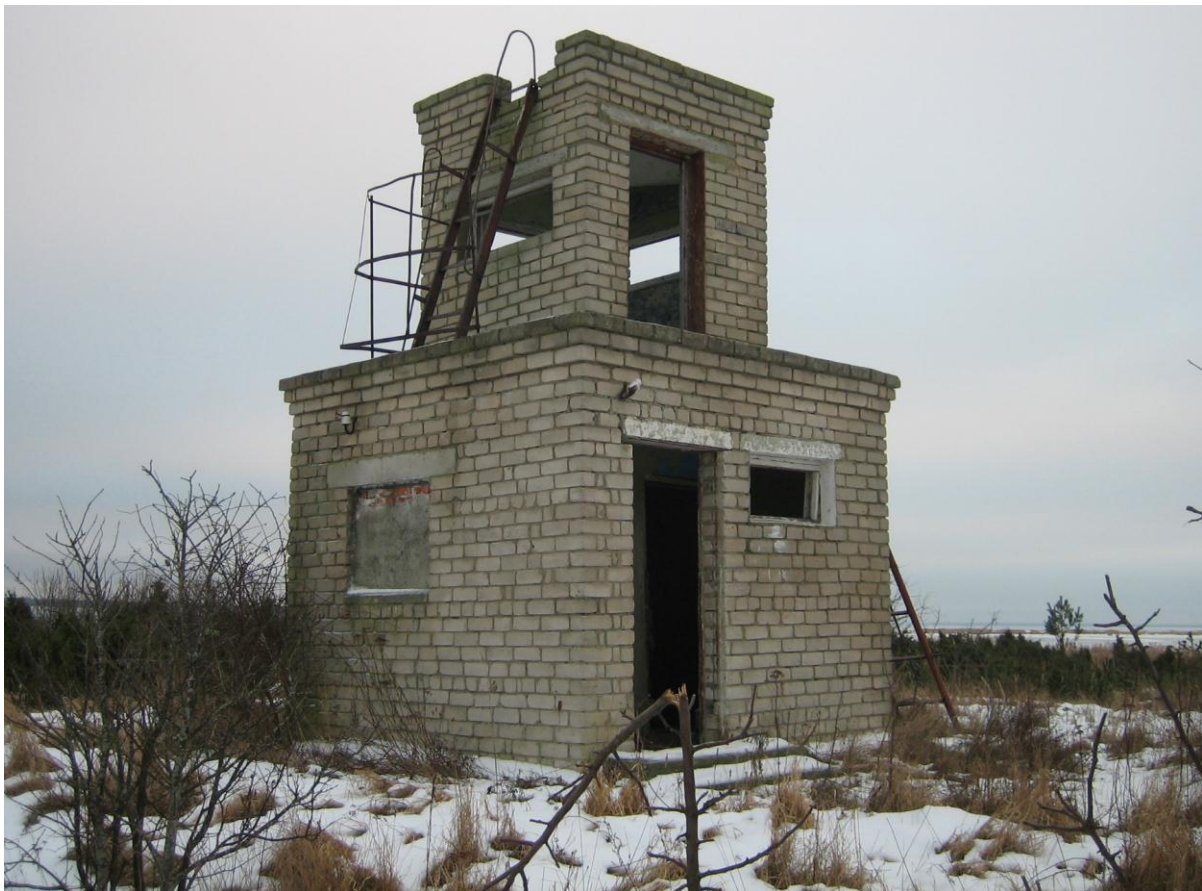
Foto 43. (20060109_0296.jpg) Norrby radiolokatsiooniposti hoone [6] 2006.a jaanuaris. II korruse katus on veel paigas, kuigi laetahveldis on veidi viltu vajunud. Foto: Margus Hergauk 09.01.2006.

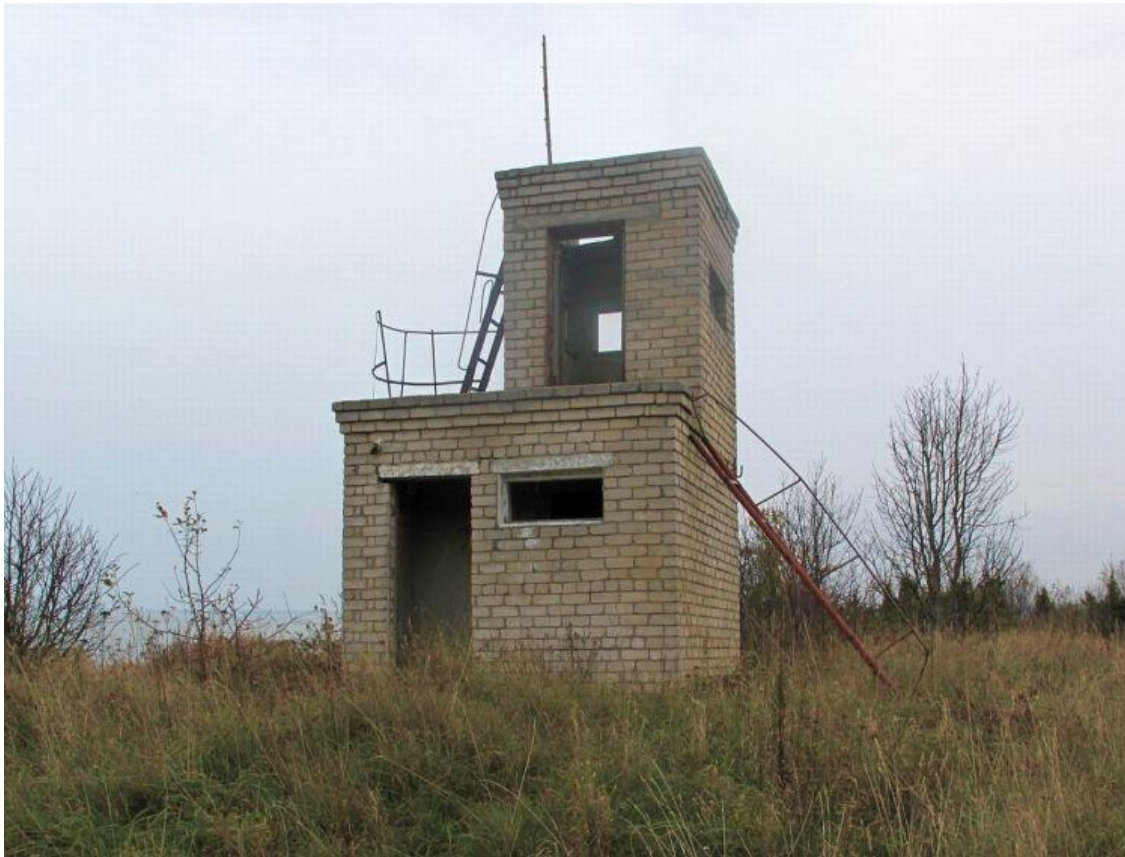
Foto 44. (norrbyvaatluspost.jpg) Norrby raadiolokatsiooniposti hoone [4] 2010.a oktoobris. Katusele on tekkinud mingi mastike. II korruse katus on ikka veel paigas, aga juba „irvitab”. Foto Helena Semm või Priit Tomson 20.10.2010 (<http://pk.emu.ee/userfiles/instituudid/pk/image/gallery/greenbelt/thumb/norrbyvaatluspost.jpg>, vaadatud 21.07.2016).
