# **Atla tehnilise vaatluse post Saaremaal Lümanda vallas**

Koostaja:  
Jüri Pärn

2015

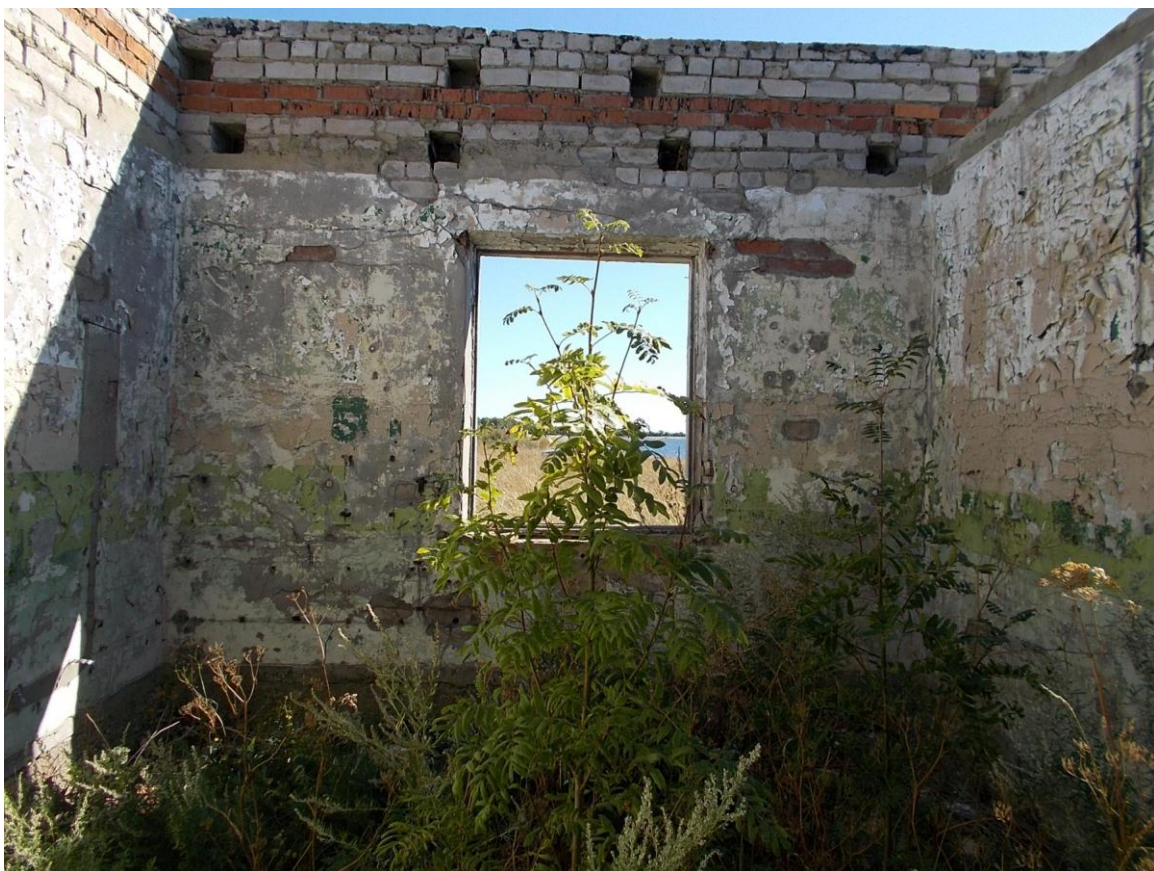
Foto 10. (119) Atla tehnilise vaatluse post. Operaatorihoone [7] sisevaade. Seinakrohv ning värvid on veel küllaltki hästi säilinud. Kui katus peale saaks, püsiks see sellisena veel palju aastaid. Foto Jüri Pärn 19.08.2015.

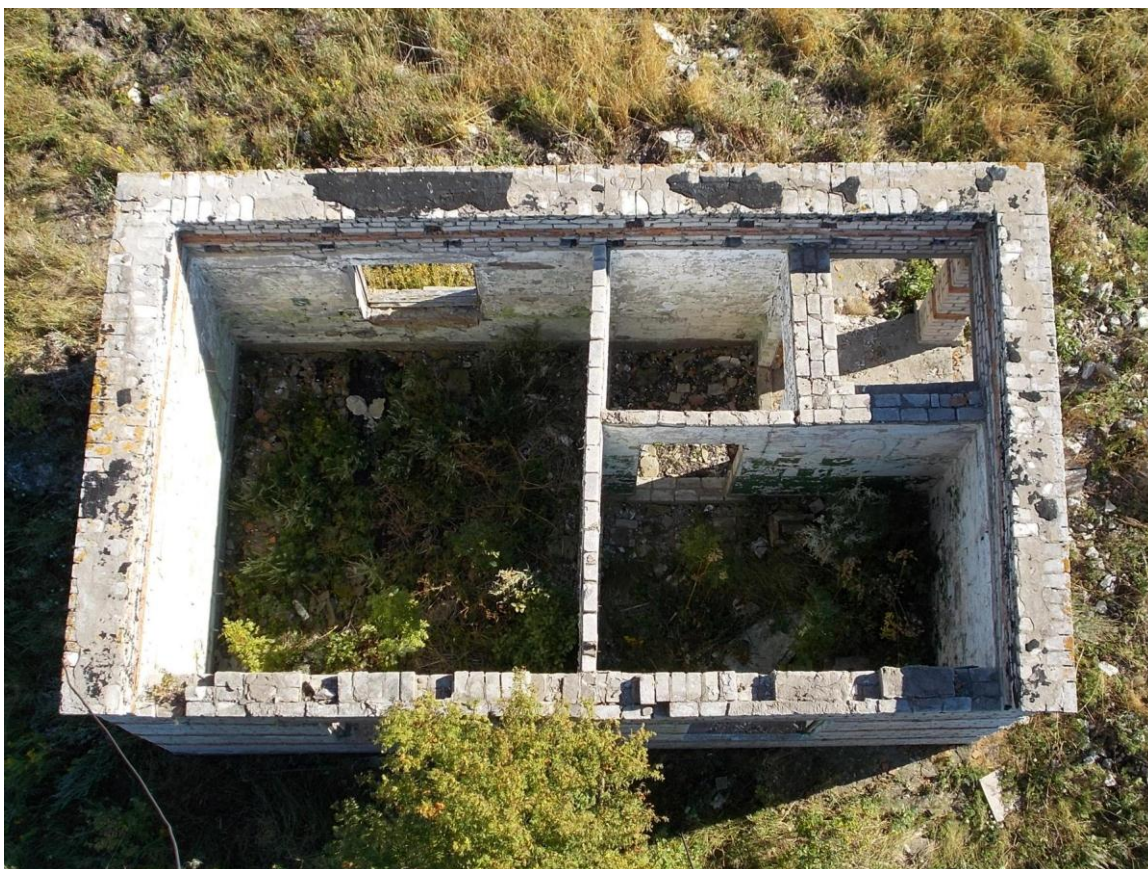
Foto 16. (13) Atla tehnilise vaatluse post. Operaatorihoon [7] ülaltvaade tornist. Nagu näha, on seinad üsna hästi säilinud, vaatamata senisele riiklikule hoolimatusele rahva vara suhtes. Natuke tsementi ning need püsivad veel palju aastaid, kui mitte kümneid. Krohvi mahalangemise vältimiseks tuleks võimalikult kiiresti taastada katus. Foto Jüri Pärn 19.08.2015.

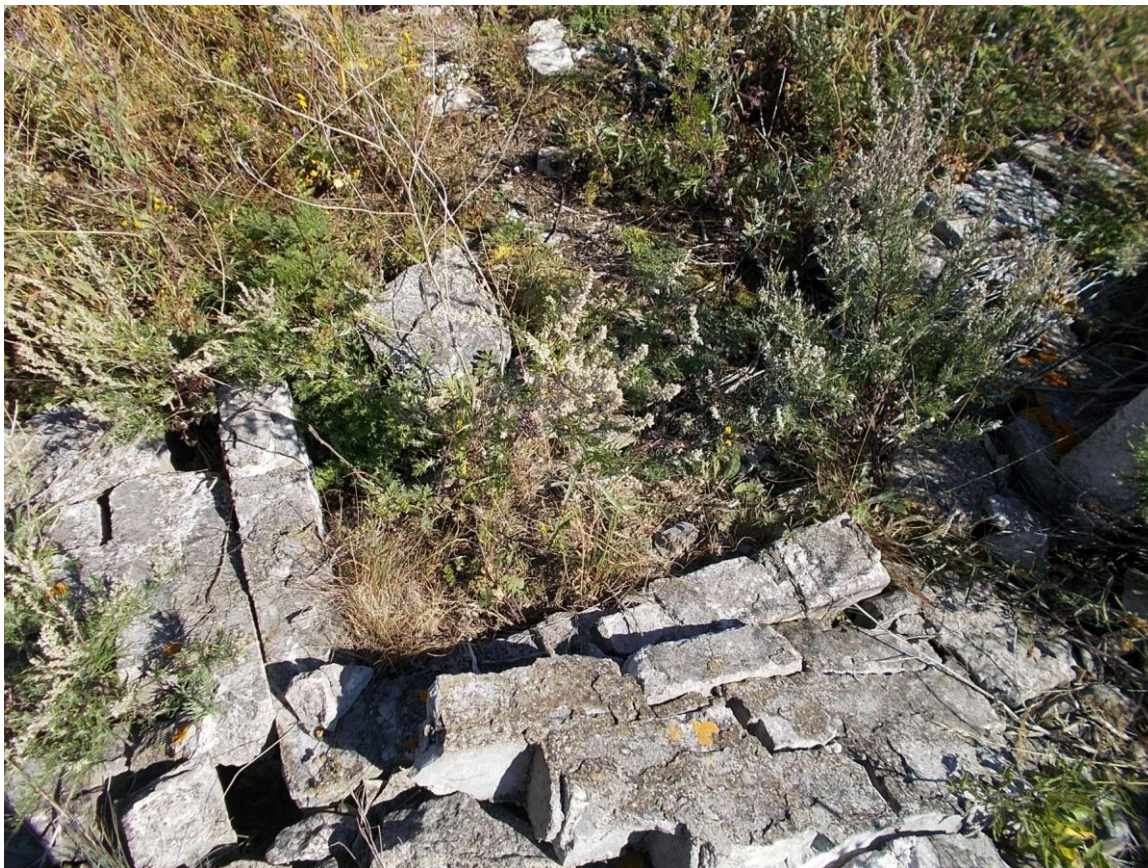
Foto 17. (231) Atla tehnilise vaatluse post. Kolme seinaga silikaatkividest katusealune [8] (relvakontrollipost? või kurilka?). Seinad on ümber kukkunud, ent kivid paistavad alles olevat, seega on võimalik see rajatis uuesti kokku panna. Foto Jüri Pärn 19.08.2015.

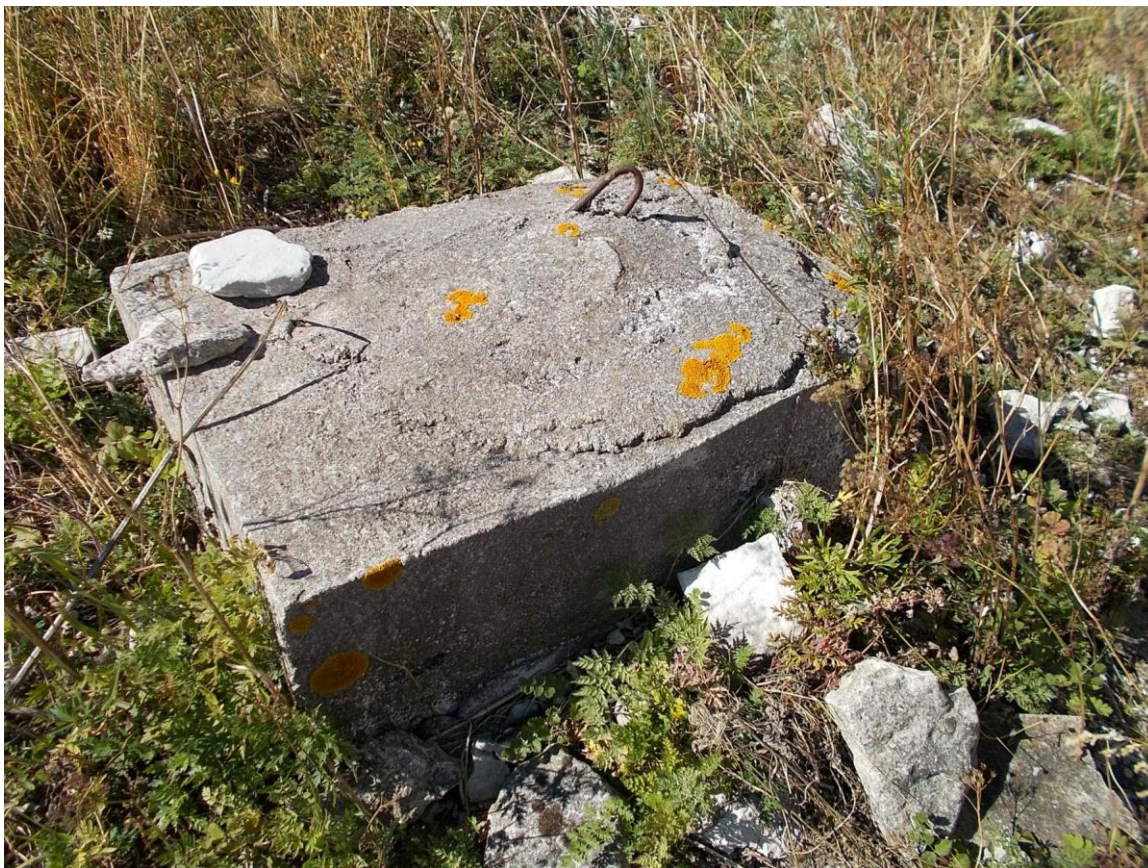
Foto 18. (37) Atla tehnilise vaatluse post. Torn [9] tõmmitsa merepoolne ankur operaatorihoone ukse ees — ainuke neljast, mille betoonalus on veel täiesti terve. Foto Jüri Pärn 19.08.2015.

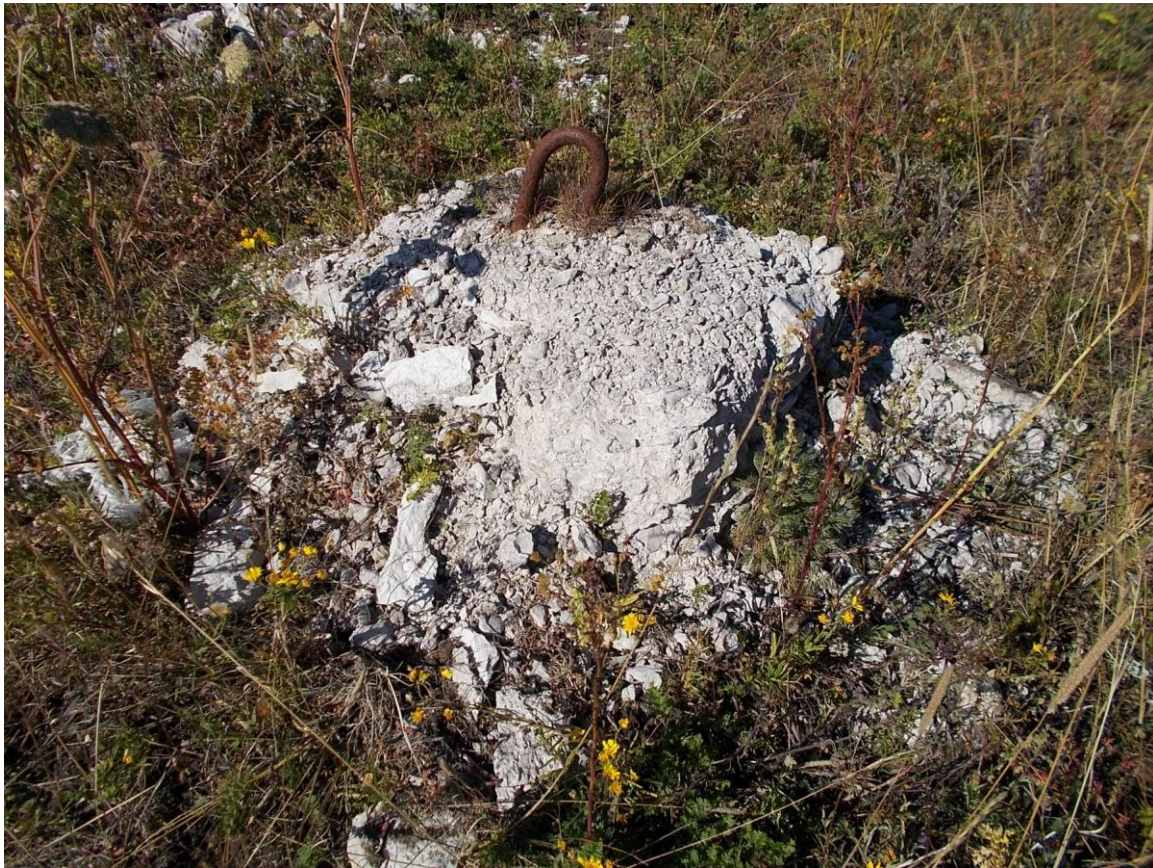
Foto 19. (58) Atla tehnilise vaatluse post. Tornü [9] tõmmitsa ülejäänud ankrute betoonalused on servadest ära pudisenud, kuid ilmselt saaks need pealevalamisega korda teha. Foto Jüri Pärn 19.08.2015.

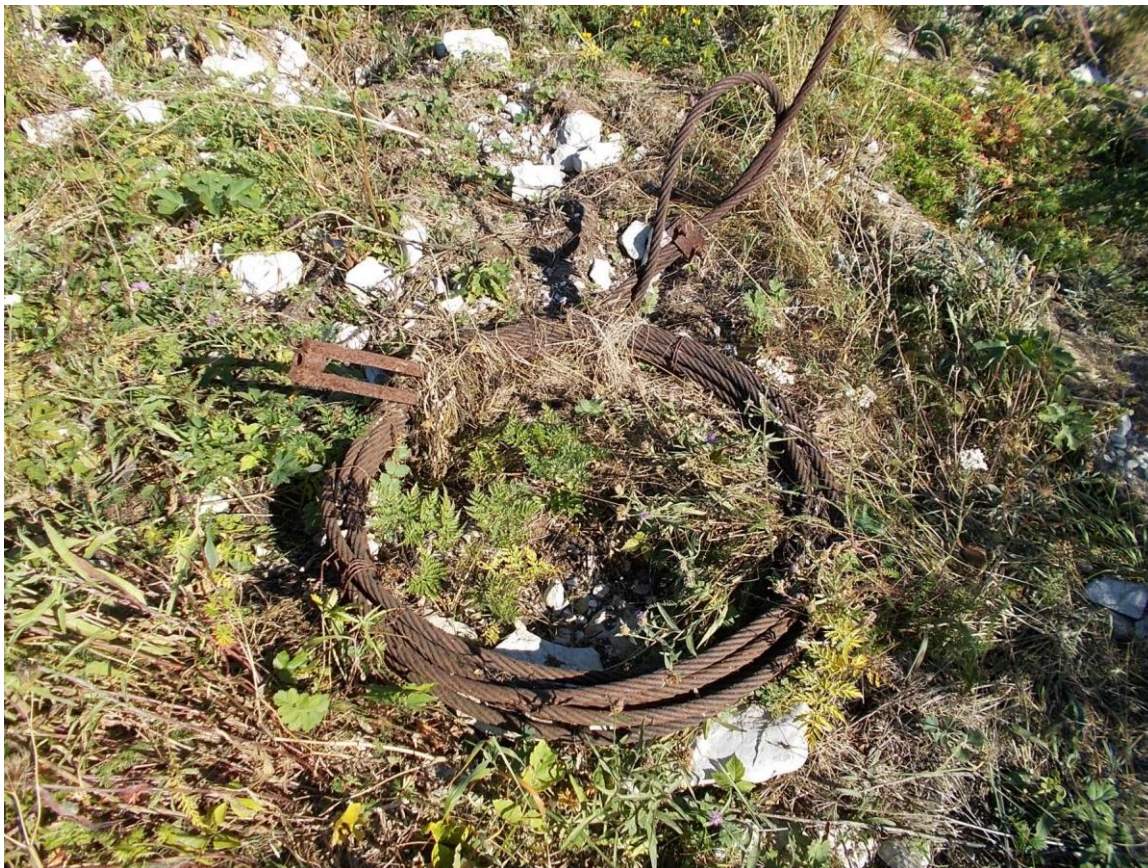
Foto 21. (69) Atla tehnilise vaatluse post. Torn [9] tõmmitsa tross varukeerdudega — u 2 cm jämedune ja paistab veel tugev olevat. Selliseid on kokku kolm. Tõmmitsate pingutid on ära varastatud, seetõttu ei täida tõmmitsad praegu oma funktsiooni. Foto Jüri Pärn 19.08.2015.

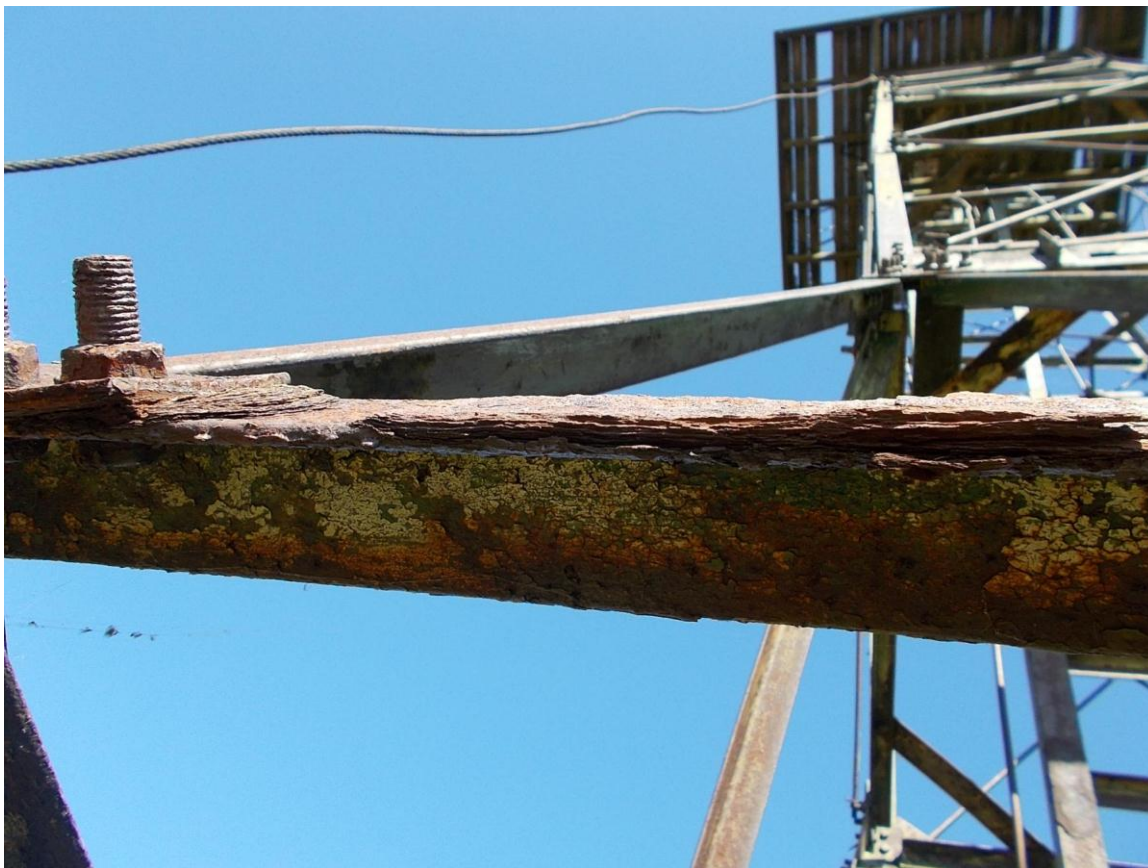
<b>1.6</b>	<b>Praegune funktsioon</b>	Objekt on riigikaitsemaa, kuid sihipäraselt kasutamata, samas on see antud Keskkonnaministeeriumile. Senised maavaldajad on siiani tegelenud üksnes hoonete lammutamisega. Torn on kavas rekonstrueerida vaatetorniks, ümbrusse aga ehitada RMK tavapäraseid rajatise. Tegelikult võiks RMK lõpetada ajaloo ignoreerimise ja konserveerida ajaloolise eksponaadina ka veel säilinud operaatorihoone. Sellele tuleks leida mingi säästev funktsioon. Torn aga tuleks taastada võimalikult autentsel kujul, nii saaksime lisaks praktilisele väärtusele ka säilitada ning edasi anda tükikese ajalugu.
<b>1.7</b>	<b>Seisukorra</b>	Torni metalloosa on üsna hästi säilinud. Kohati katavad seda ligi 1 cm

<b>hinnang</b>	paksused roostekihid, ent torni konstruktsioonidel on veel piisavalt paksust. Üsna haruldase nähtusena on Elda tornil säilinud ülemine „sarviline” osa kolme alusraamiga (sh vähemalt 2 radariantennialust) ja redeliga. Kolm tõmmitsat on u 2 cm jämedustest trossidest, ent pingutid on ära varastatud ja trossid ripuvad seetõttu lahtiselt. Neljas tõmmits on u 8 mm traadist ja samuti kinnitamata. Kandvad puitosad on üsna mädad, ent olemasoleva põhjal saab need taastada autentsel kujul. Osa siseviimistluse detaile on hästi säilinud ja need saab säilitada. Kolm hoonet (projektorihoone, diislihoone ja kütusehoidla) on lammutatud. Rohu seest ja pinnase alt ei saanud neid selle töö raames fikseerida (seetõttu ei tea, kas nende vundamendid on alles). Paekividest laotud kõnniteed on säilinud, samuti mitu kaitserajatist. Ala ümbritsenud traataed on lammutatud.
<b>1.8</b>	<b>Ümbruse lühikirjeldus</b>	TVP asub Elda pangal Heldama katastriüksuse sees, endisel Heldama ehk Elda talu maal. Piki randa kulgeb madal paeastang, mille serval on mitmeid militaarkaevaid (sh II maailmasõja ajast?). Läheduses on endise Kallaste talu maale hiljuti rajatud Hülgeranna ratsatalu (kus muuhulgas saab teenusena tegeleda ratsasukeldumisega <sup>6</sup> ). Nagu Eestis traditsiooniks, pani uusmaasaaja mereäärse avaliku tee kinni ning läbi metsa tehti piki kinnistu piiri uus kitsuke juurdepääsutee endise TVP-ni. Sealt kulgeb nüüd Soeginina–Elda panga matkarada.

Foto 22. (74) Atla tehnilise vaatluse post. Torn [9]. Kohati on torn kaetud paksu roostekihistusega, kuid üllataval kombel pole see kuigi palju vähendanud metallkonstruktsiooni paksust. Foto Jüri Pärn 19.08.2015.

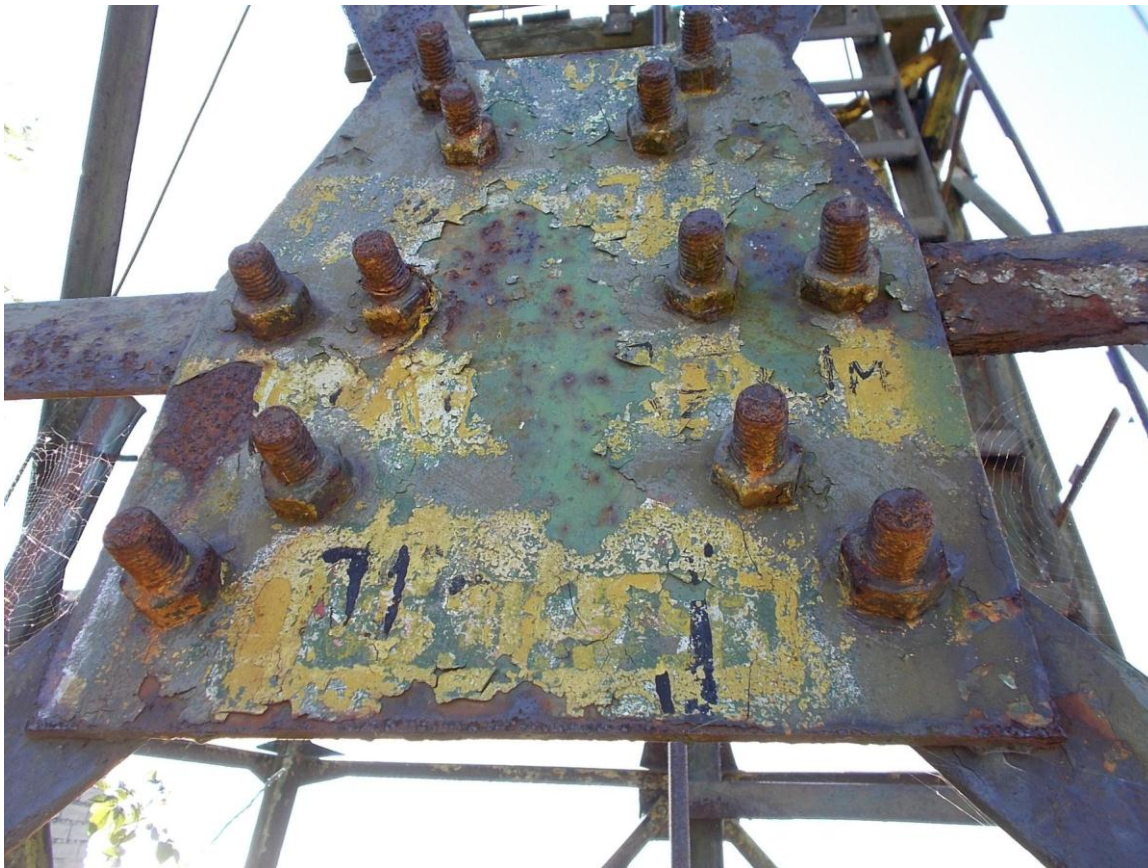
Foto 23. (89) Atla tehnilise vaatluse post. Torn [9]. Sellel ühendusplaadil on olnud torni number ja maandustakistuse andmed, kahjuks pole kirjad enam eriti loetavad. Maandustakistuse väärtused ja mõõtmiskuupäevad on veel säilinud ka vähemalt kolmes kohas torni nurkraudadel. Need võiks rekonstrueerimisel jätta üle värvimata. Foto Jüri Pärn 19.08.2015.

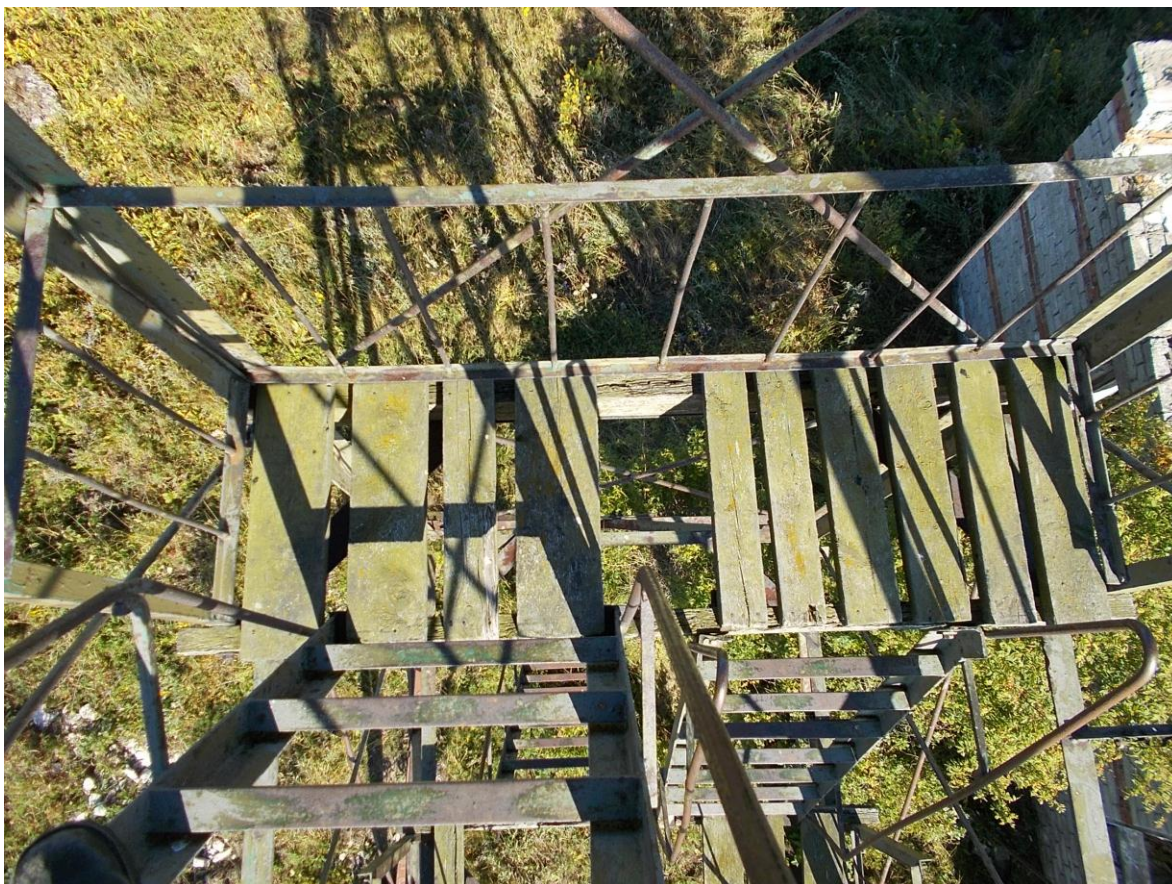
Foto 24. (222) Atla tehnilise vaatluse post. Torn [9]. Alt teine vaheplatvorm. See vajaks ainult keskele lisatala ning paari lauda ja „töotaks” veel aastakümneid. Foto Jüri Pärn 19.08.2015.

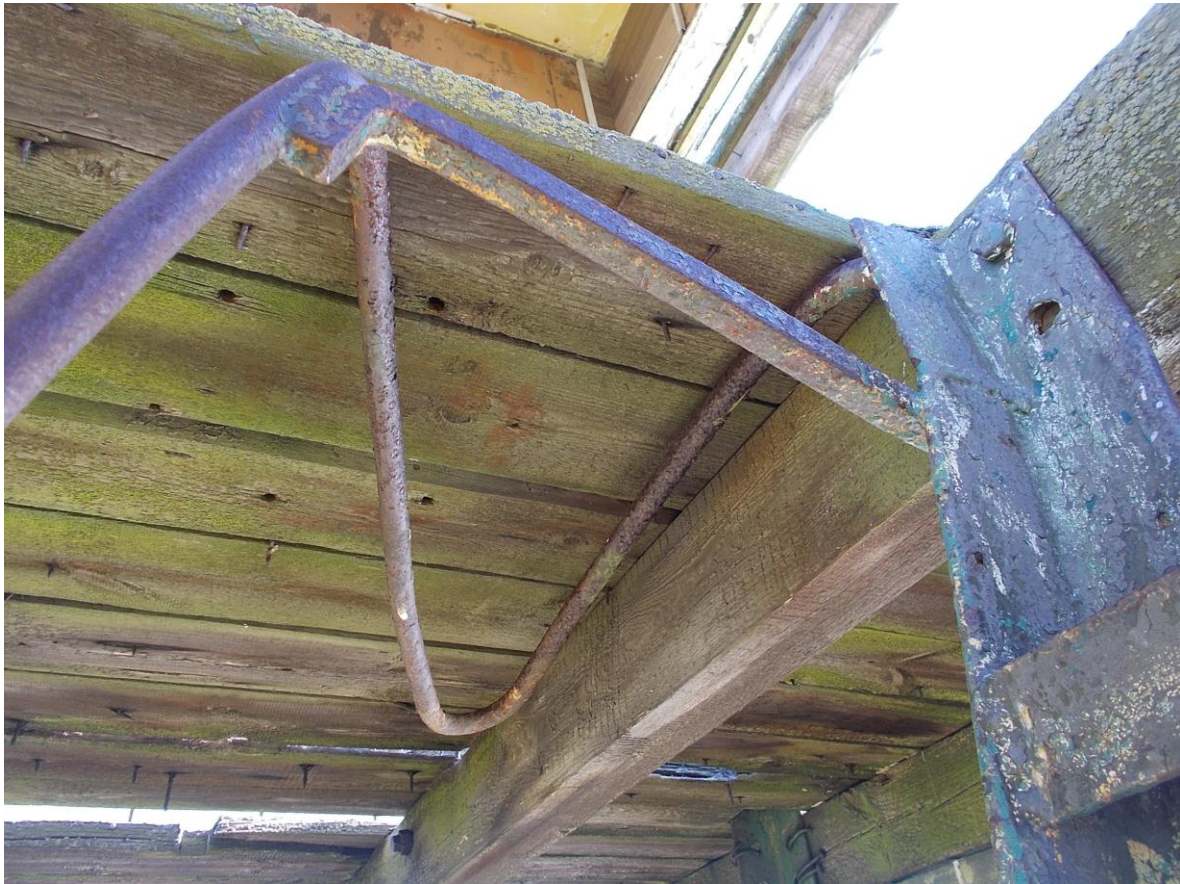
Foto 25. (229) Atla tehnilise vaatluse post. Torn [9]. Ülemise trepi käsipuud on painutatud põranda alla. Foto Jüri Pärn 19.08.2015.

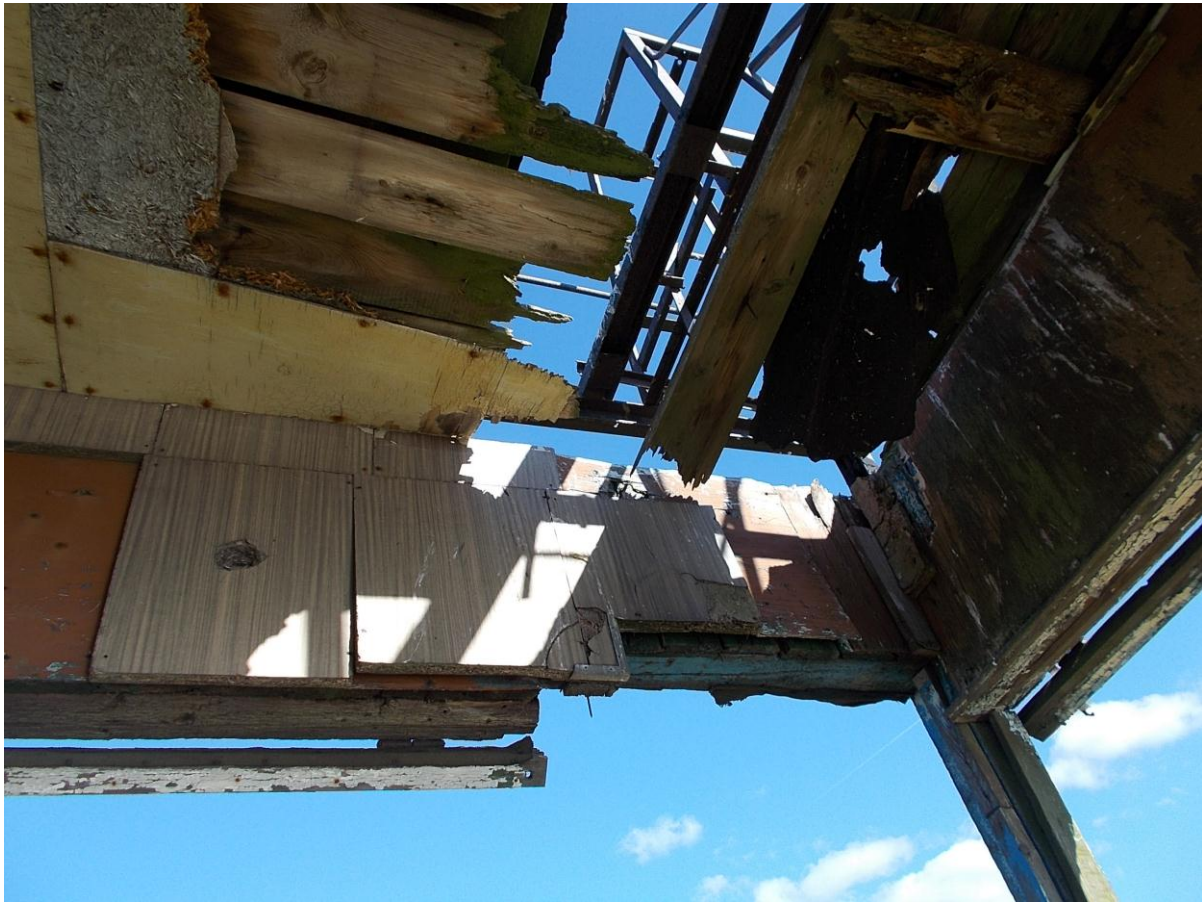
Foto 27. (246) Atla tehnilise vaatluse post. Torn [9]. Alles on ka osa seinte ja lae siseviimistlustest. Laes on lähestikku mitukümmend väikest auku, vist on keegi alt selle pihta märki lasknud. Foto Jüri Pärn 19.08.2015.
