Lehtma tehnilise vaatluse posti komplekshoone

Muinsuskaitseline eksperthinnang

Koostaja Jüri Pärn

Oktoober 2017

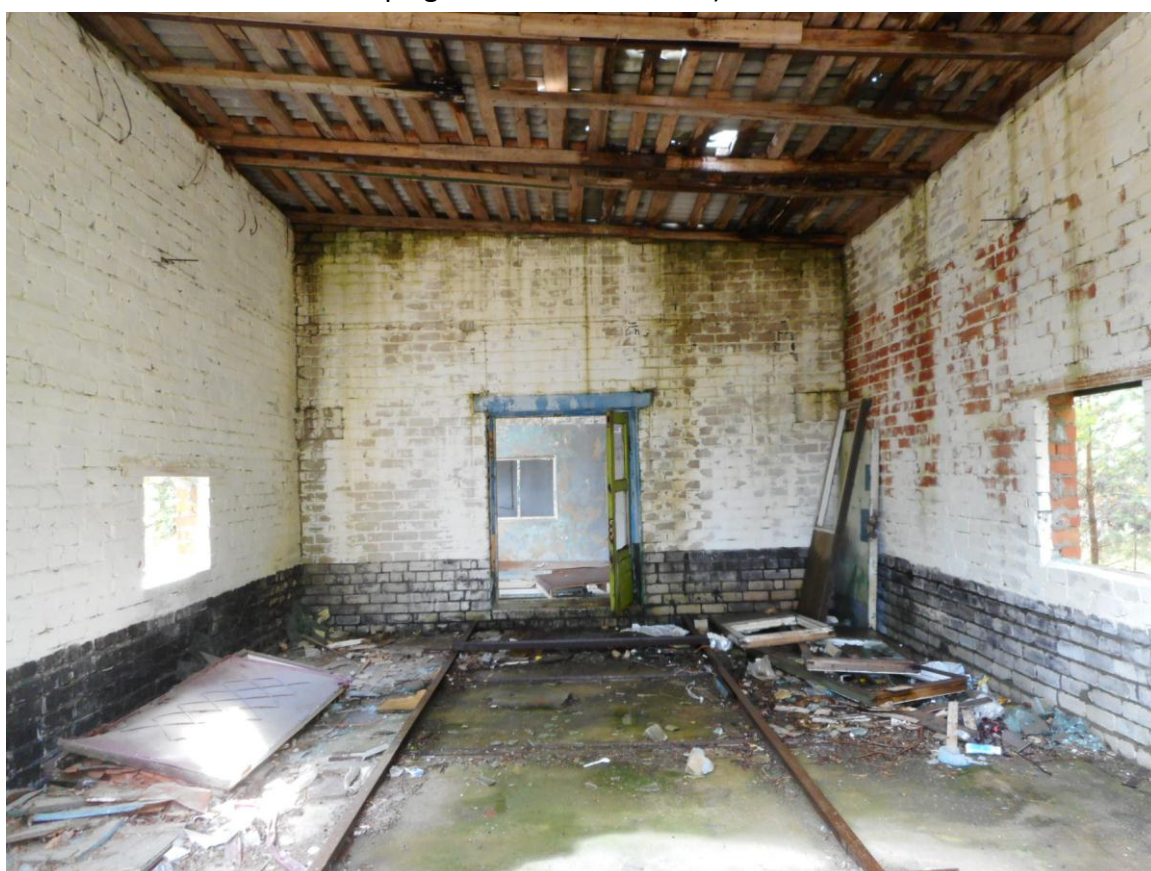
Foto 12. Prožektoriruumi sisevaade (14.09.2017). Originaalvaheksest on säilinud üks uksepool.

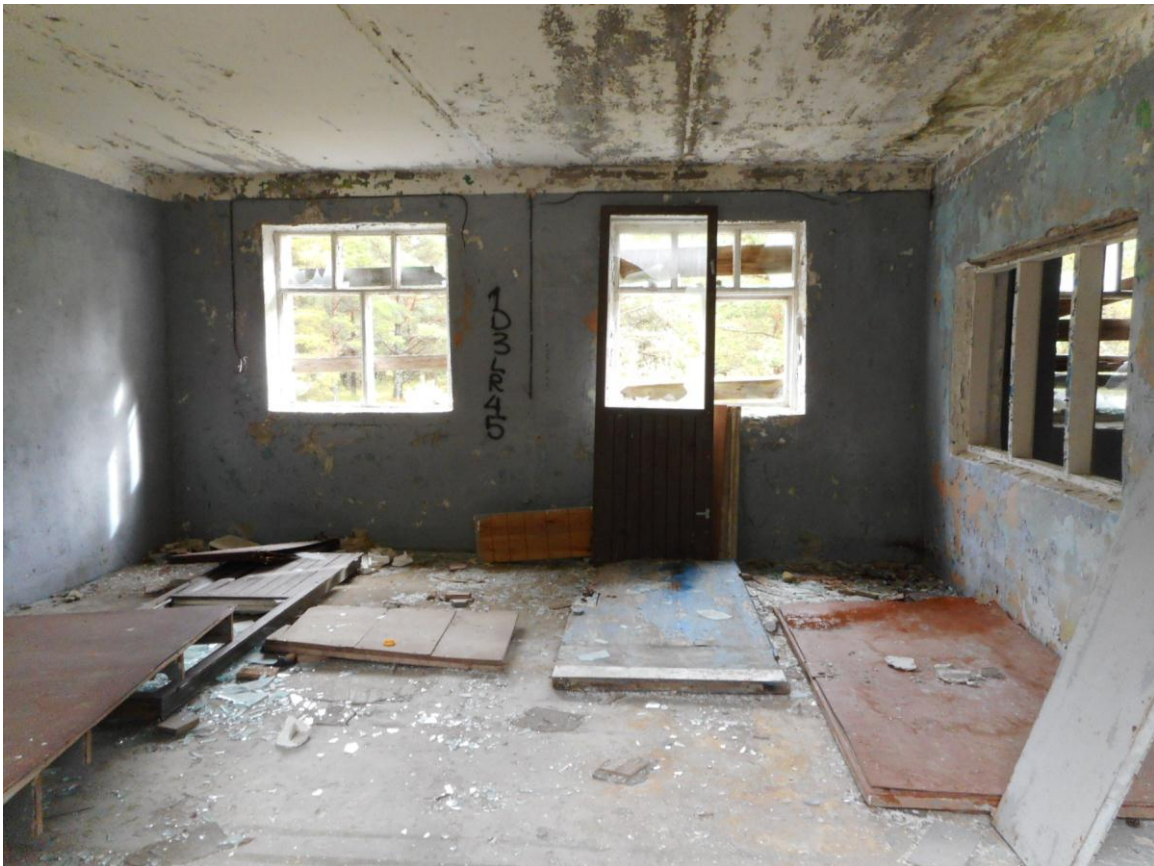
Foto 14. Komplekshoone I korruse suurema ruumi sisevaade (14.09.2017). Parempoolses vaheseinas on suur aken, nagu see oli nt kasarmute korrapidajaruumidel. Ruumi betoonpõrandal on suurem õlilaik – tõenäoliselt olid seal kunagi diiselagregaadid, kuid nende aluseid ega kinnitusjälgi pole (seinas on 3 kinnimüritud ava, mis võisid olla heitgaaside eemaldamiseks). Hiljem oli ruumil laudpõrand, millest on säilinud alusklotsid ja tõrvapapitükid.

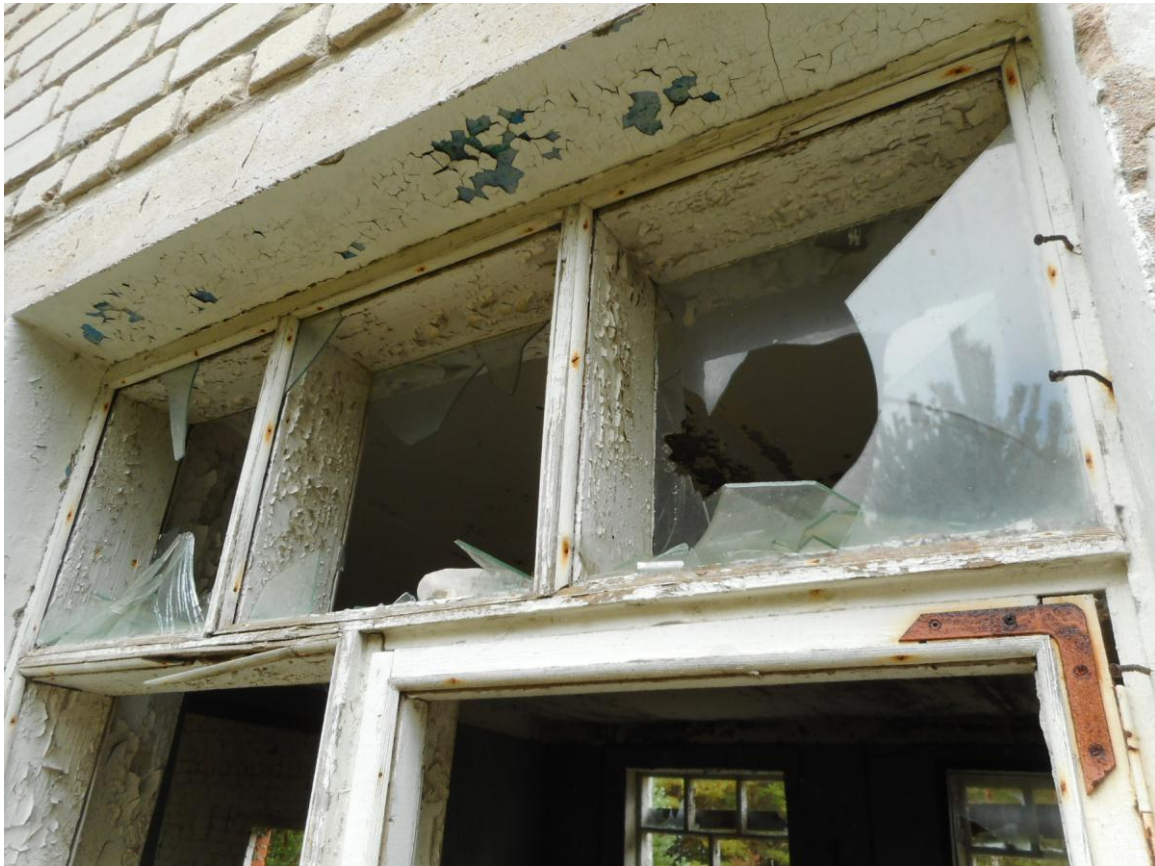
Foto 15. Komplekshoone aken lähivaates (14.09.2017). Tervena on säilinud õhutusakna raam (neid on veel kahel aknal).

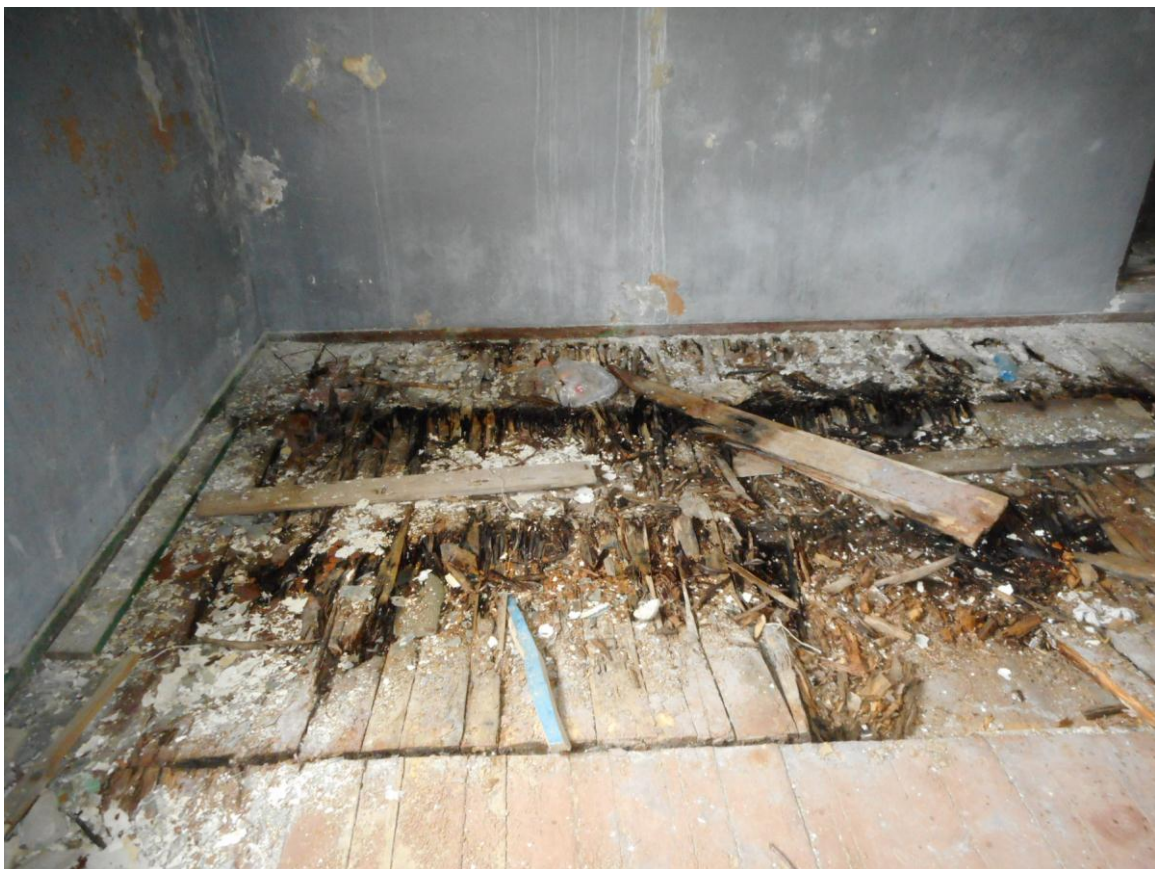
Tehniline seisukord	Üldine seisukord on hea või rahuldav. Nõuab vähest remonti, sh mõnede katuseplaatide paigaldamist/asendamist, aknalaaside paigaldamist, trepi kindlustamist jne. Katuselekete tõttu on II korruse suuremas ruumis u 1/2 laudpõrandast läbi pehkinud. Demonteeritud on puidust sisetrepp. Säilinud on enamasti originaalvärvi kihtidest (viimane viimistluskiht on lisatud Eesti piirivalve poolt). Aknaraamid on klaaside küljepikkusega 35–75

Foto 16. Komplekshoone II korruse suurema ruumi sisevaade (14.09.2017). Laudpõrandast umbes pool on hästi säilinud, pool ära pehkinud.

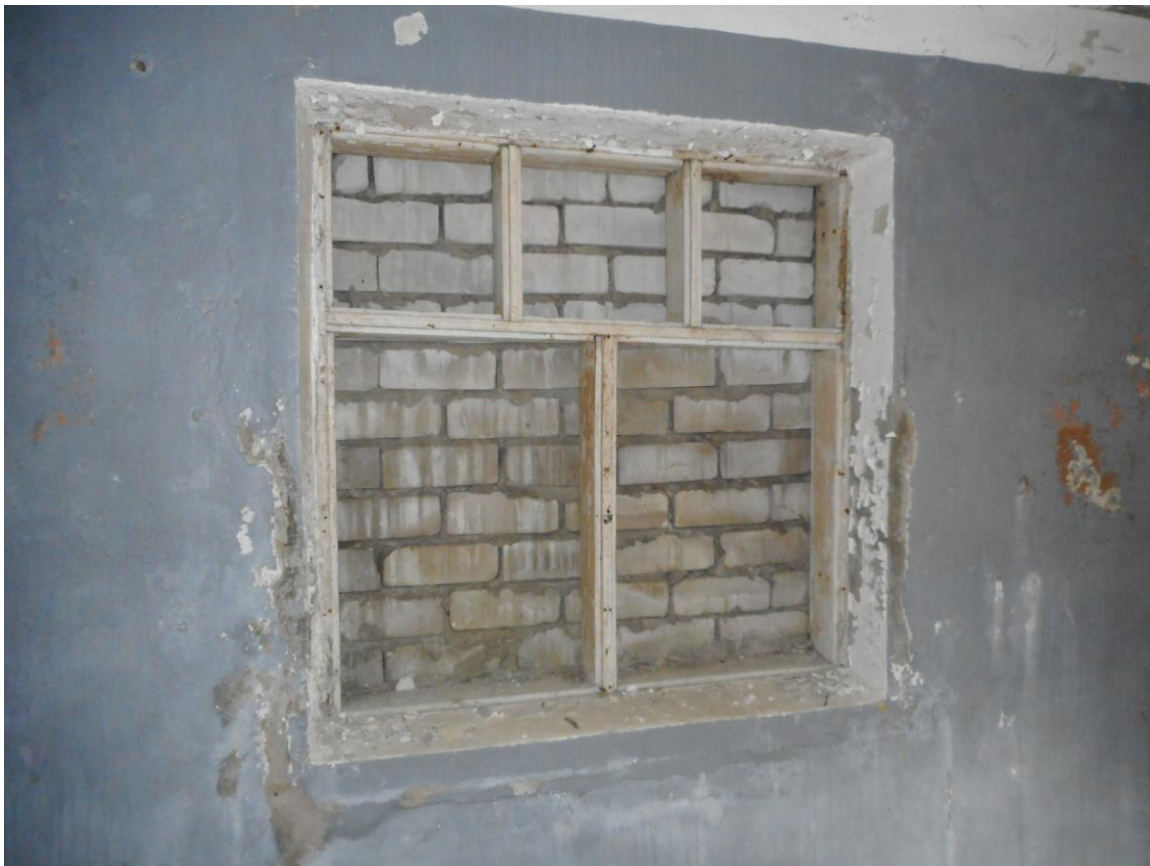
Foto 17. Komplekshoone II korruse suurema ruumi merepoolne väljastpoolt kinnimüüritud aken (14.09.2017).

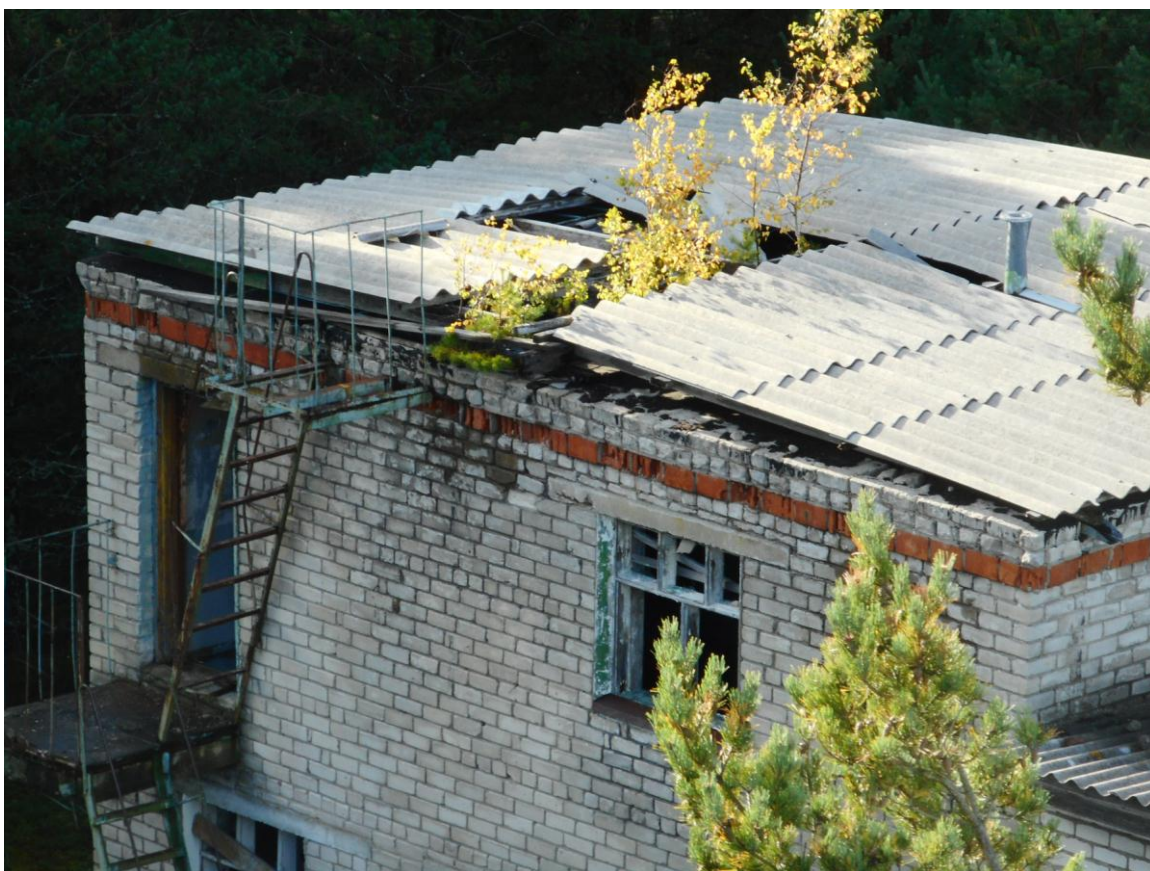
Foto 18. Komplekshoone katuse vaade kagust (tornist, 14.09.2017). Ülal paremal binokulaari BMT-110 alus. Eterniitkatuse ehitamisel on harjaplekk jäänud paigaldamata (selle kinnitusjälgi pole).

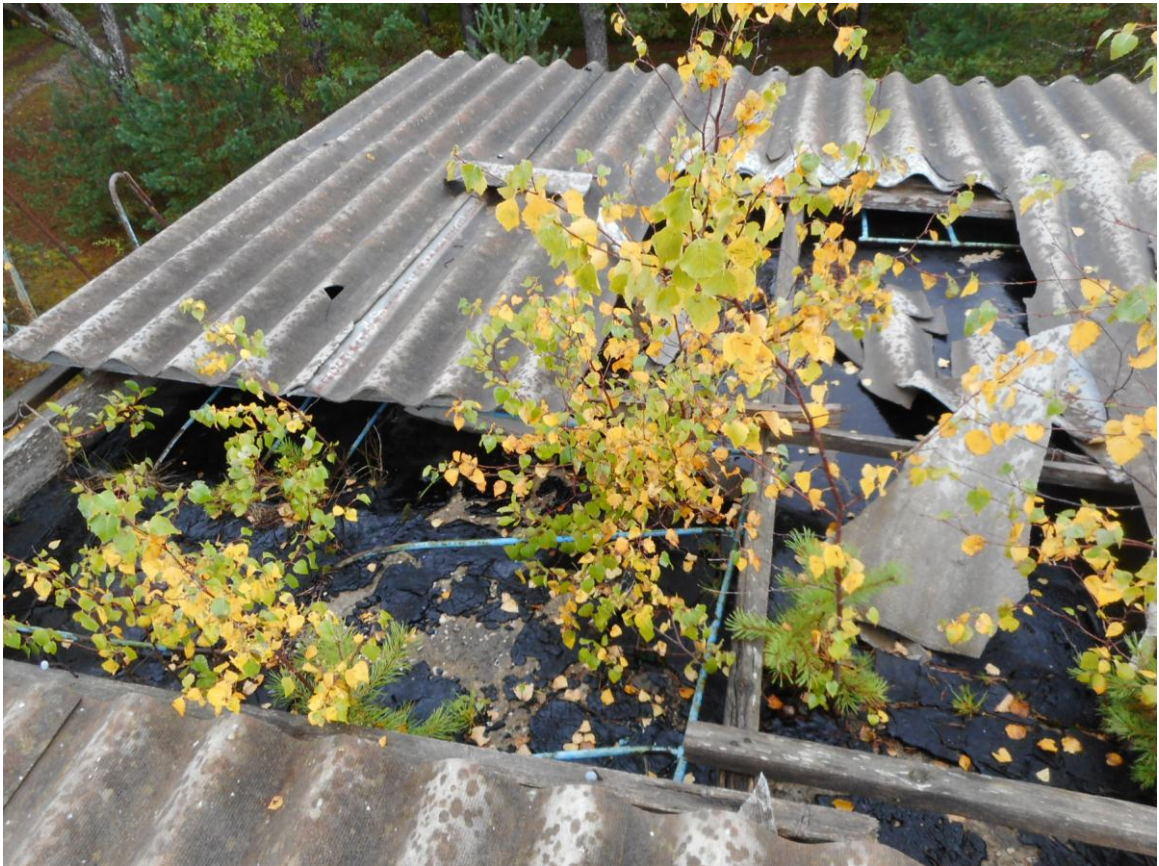
Foto 19. Komplekshoone katus (14.09.2017). Näha on plaatide alla painutatud röödupiirded.

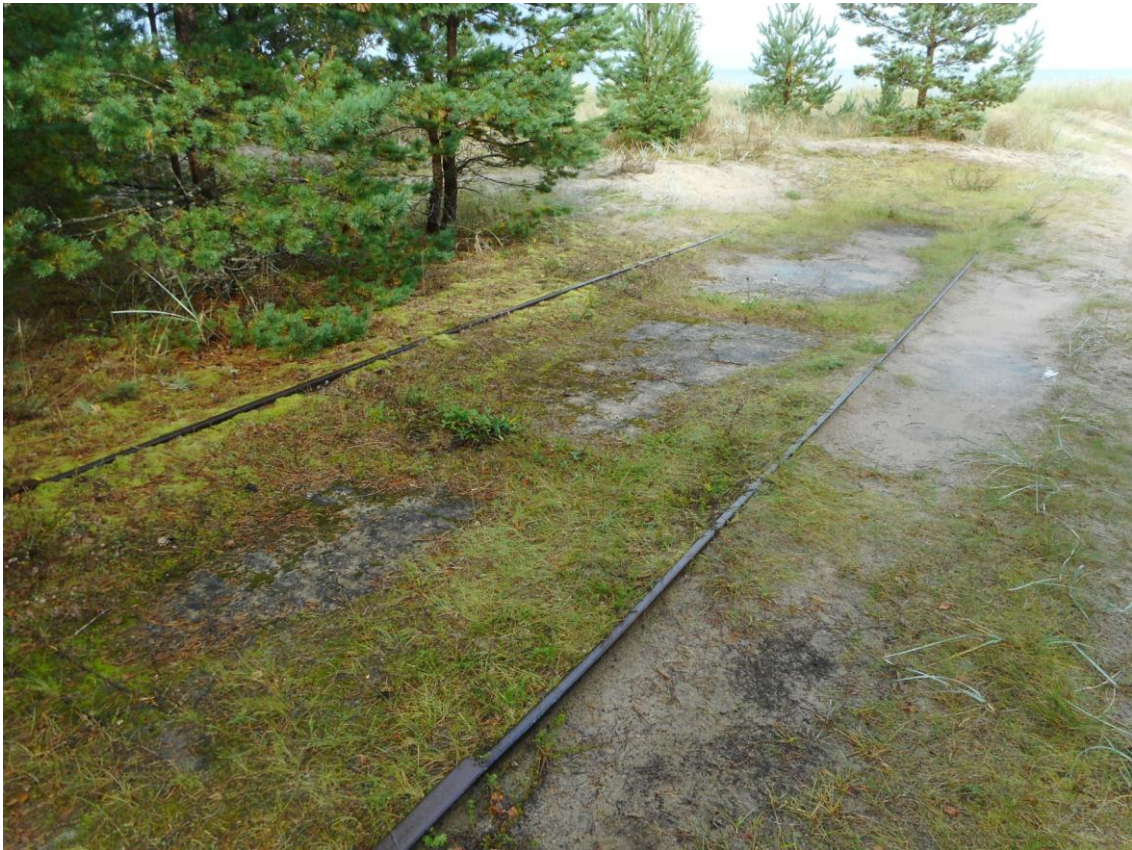
Foto 20. Prožektoripositsiooni merepoolne ots (14.09.2017). Näha on relsside üleminek I-taladelt vagonetirööbasteks. Relsiotsad on mattunud väikese liivaluute alla ja selle peale on kasvanud noor mänd.

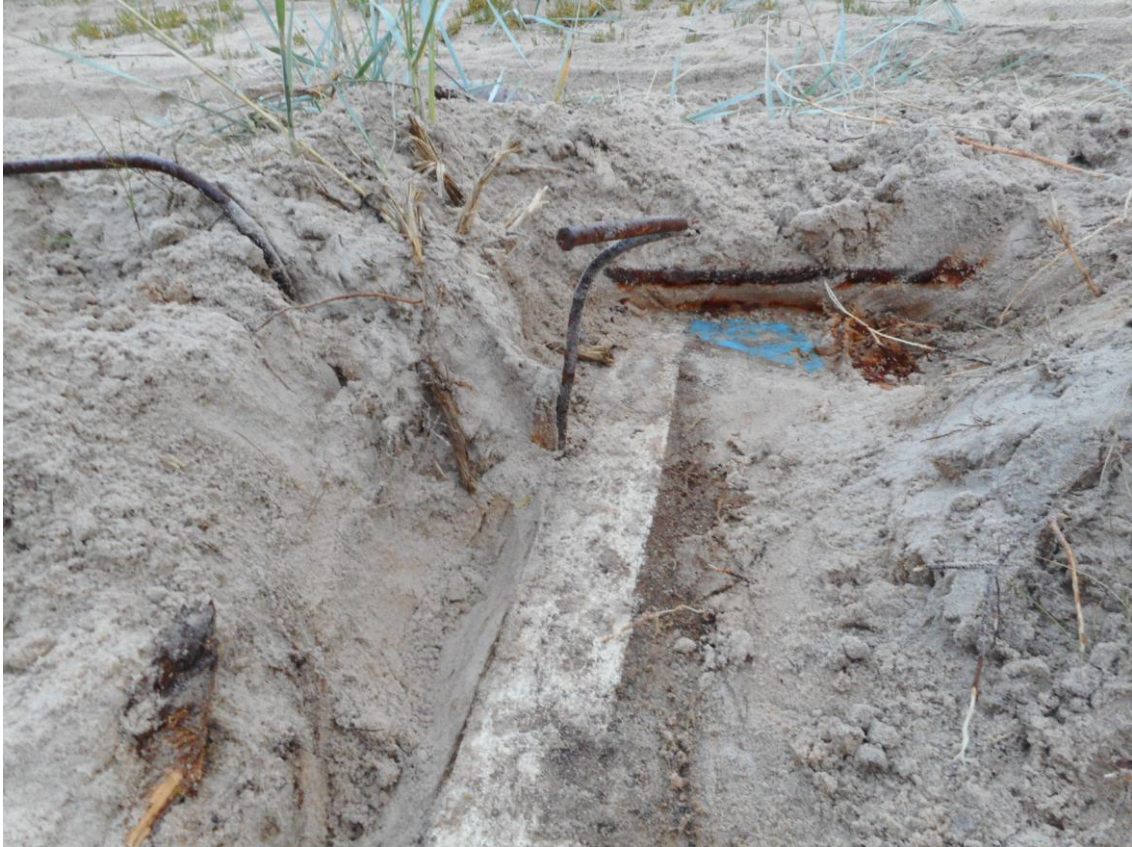
Foto 21. Prožektoripositsiooni merepoolse otsa värvimärgised liiva all kuni 50 cm sügavusel (14.09.2017). Valge joon tähistab betooni äärt, sinine ilmakaari. Liivast ulatuvad välja 1 cm jämedused kõverad vardad, kummalgi pool kaks.

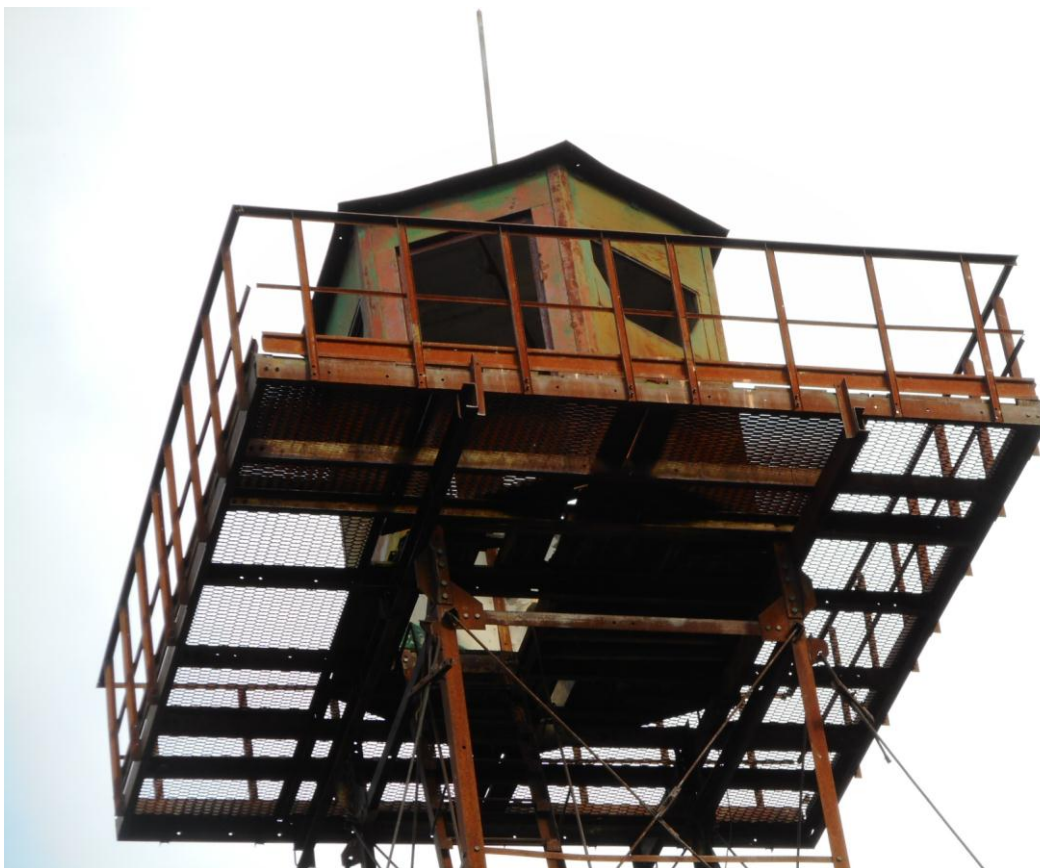
Foto 25. Tornis (joonis 4, nr 2) vaatlusruum ja üleni metallist rõdu (14.09.2017). Viies kuusnurksest aknast kolmel on avatavad plekkraamid säilinud (hinged kinni roostetanud). Säilinud on ka enamus u 25 cm pikkusi akende seinte külge kinnitamise haake.

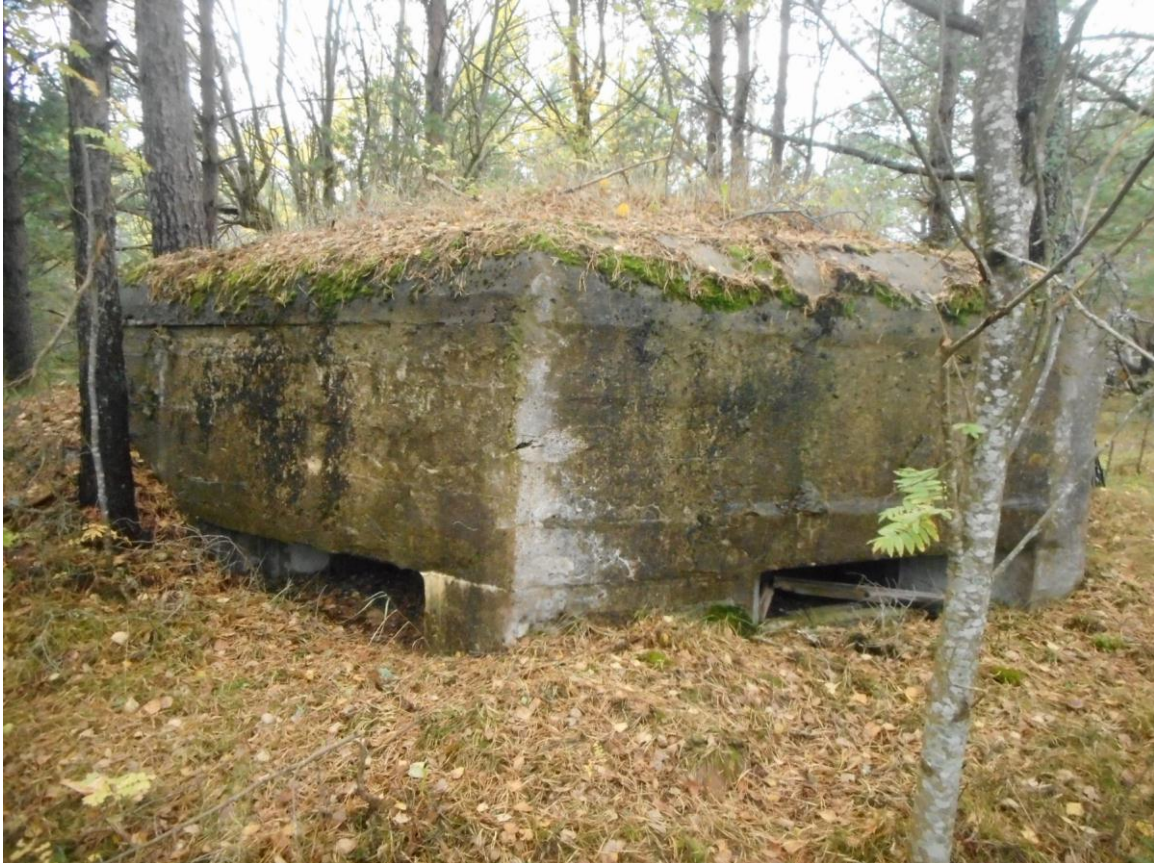
Foto 27. Dott (joonis 4, nr 4), vaade kagust (14.09.2017). Üsna erandlikult on selle katuseservad valatud kumeratena, tavaliselt on need kas täisnurksed või sirge faasiga. Sees on säilinud kahe ambrasuuri terasluugid, seintel on piirivalvurite demblikirjeid alates 1976. a-st. Dott on seest lubjatud, oli kahe uksega, millest sisemise piidad on hästi säilinud.
