Projekt „Eesti 20. sajandi (1870–1991) sõjalise ehituspärandi kaardistamine ja analüüs”

# **Leesi tehnilise vaatluse post Harjumaal Kuusalu vallas**

**2014**

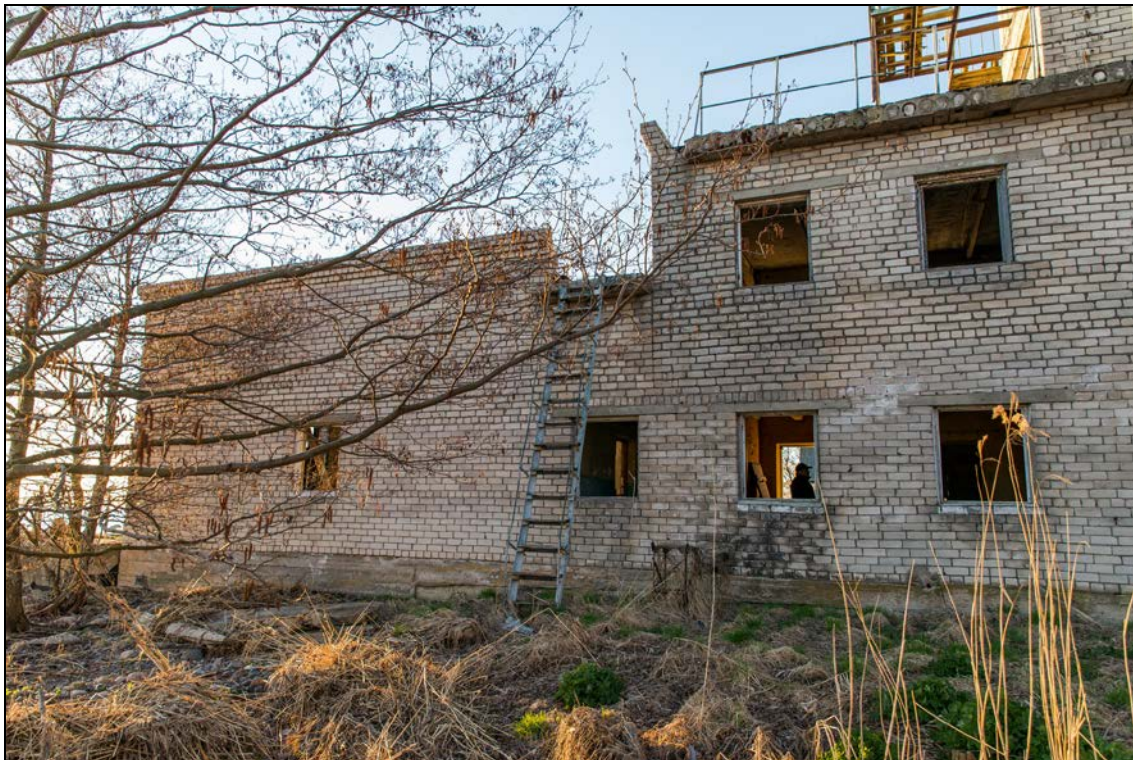
Foto 6 (468). Leesi tehnilise vaatluse post. Erinevalt teistest sarnastest postidest on Leesil metallist redelid alles.

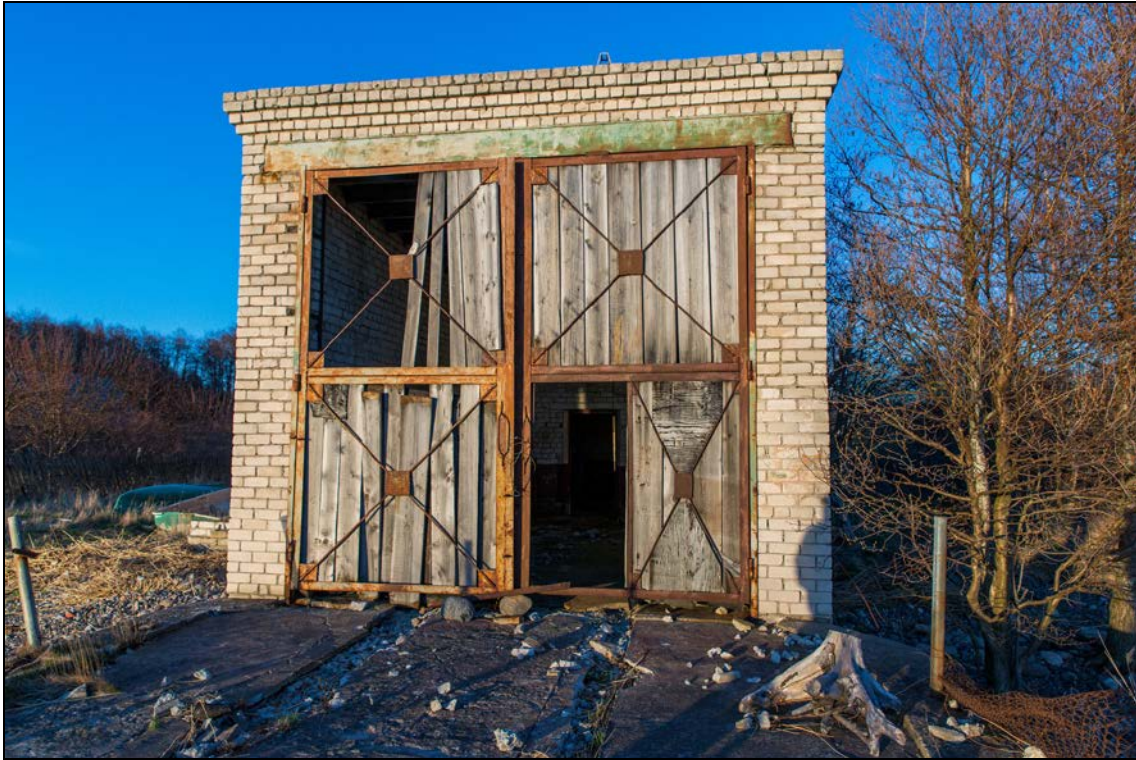
Foto 8 (508). Leesi tehnilise vaatluse post. Prožektoriruumil on ees originaalsed väravad, Foto Mart Mõniste 23.04.2014.

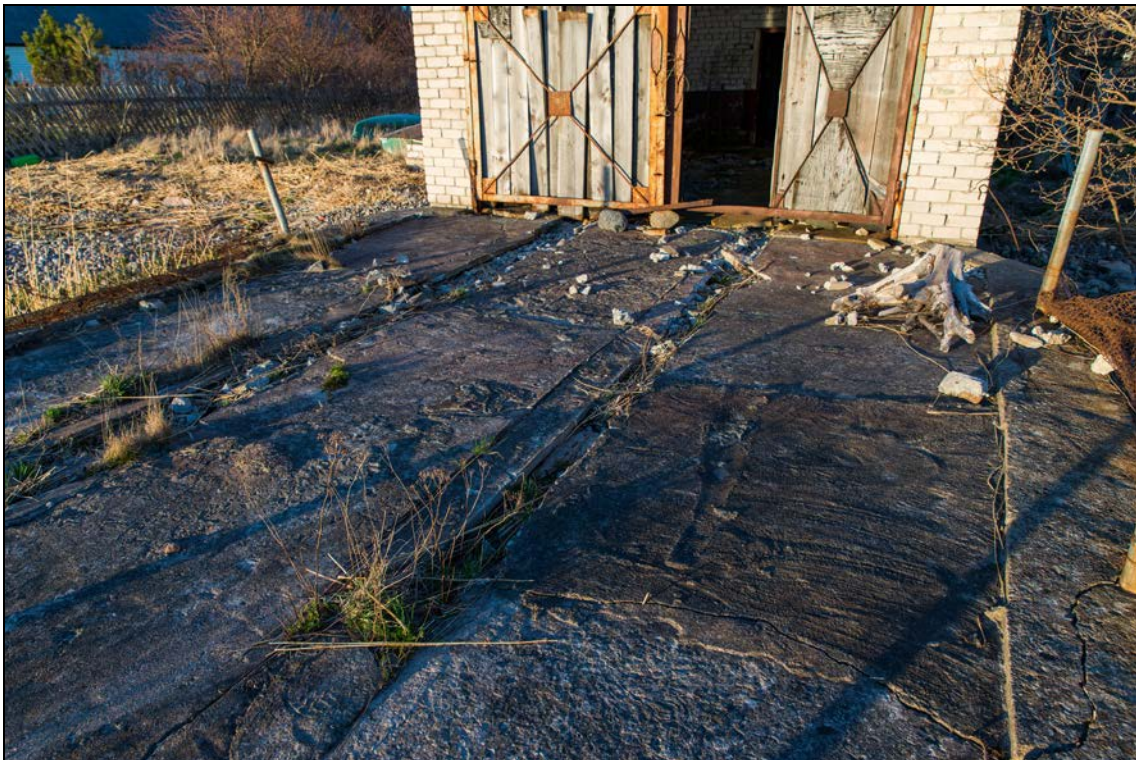
Foto 9 (476). Leesi tehnilise vaatluse post. Prožektori relsid on betoonist siiski välja kangutatud. Foto Mart Mõniste 23.04.2014.

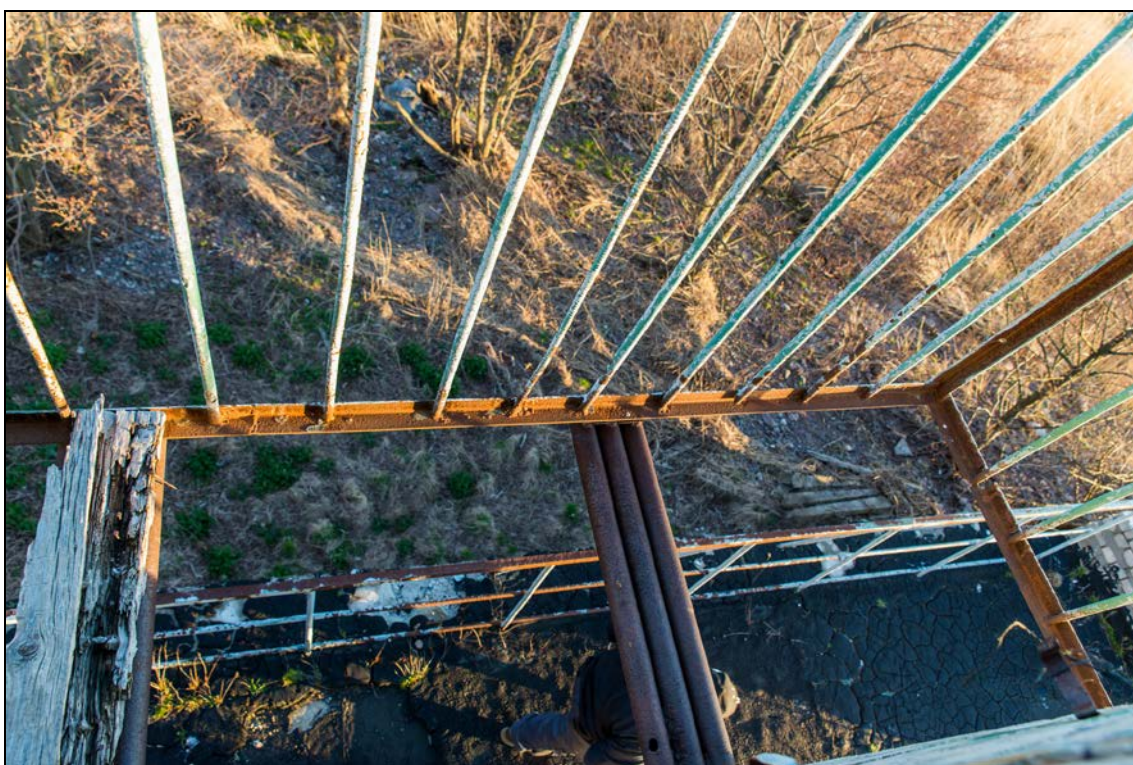
Foto 17 (493). Leesi tehnilise vaatluse post. Välisrõdudel on puit mädanenud.  
Foto Mart Mõniste 23.04.2014.

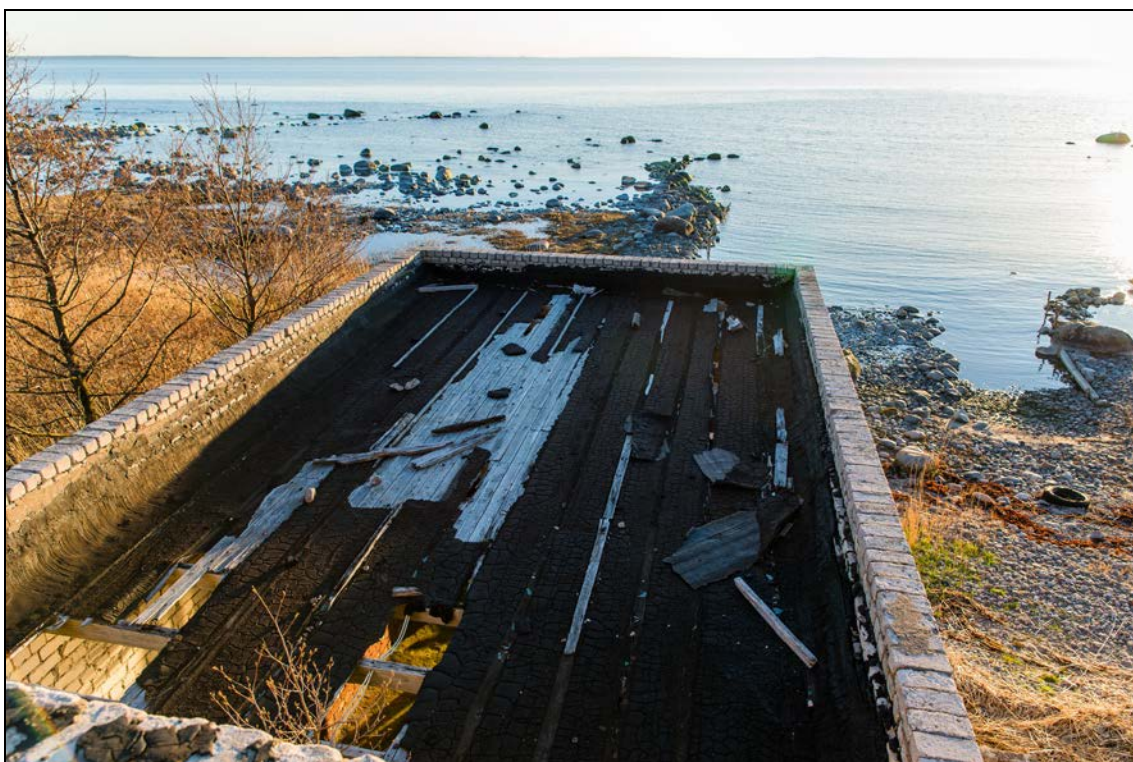
Foto 21 (500). Leesi tehnilise vaatluse post. Prožektoriruumi lagi ei kesta enam kaua.  
Foto Mart Mõniste 23.04.2014.

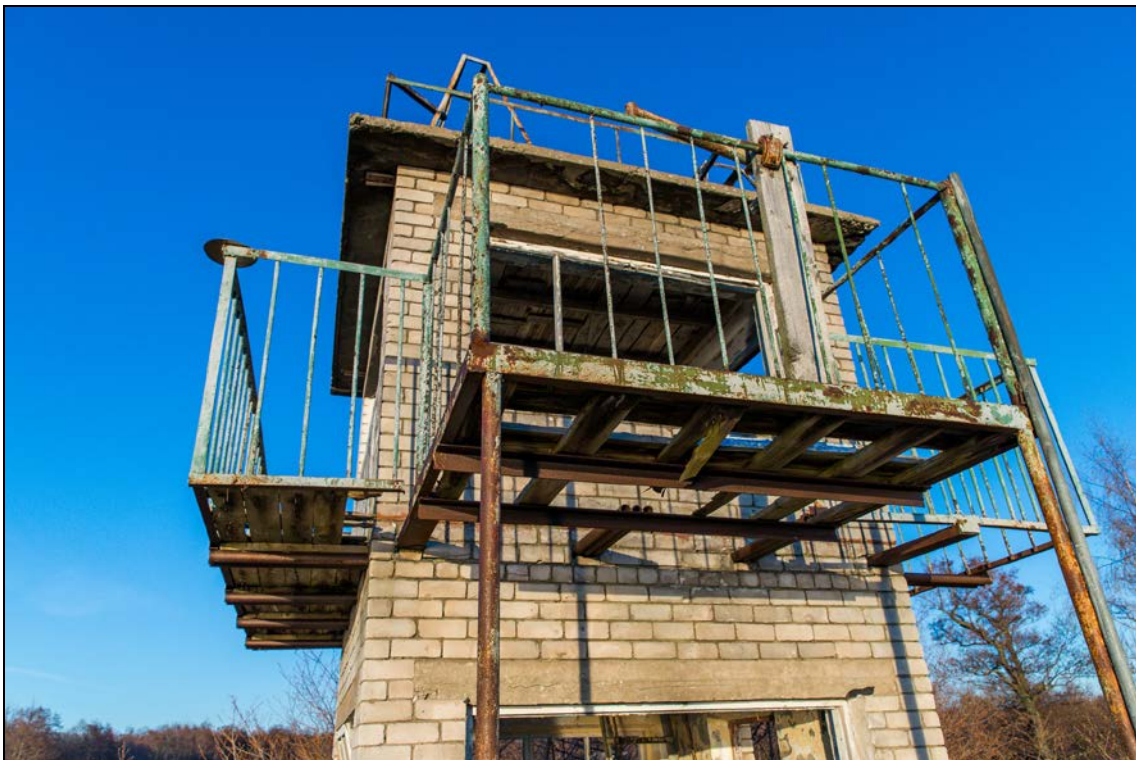
Foto 23 (499). Leesi tehnilise vaatluse post. Kõige kõrgemale korrusele ei kannata enam ronida, redelid on nii viletsas seisus.  
Foto Mart Mõniste 23.04.2014.
