Projekt „Eesti 20. sajandi (1870–1991) sõjalise ehituspärandi kaardistamine ja analüüs”

# **Lobi tehnilise vaatluse post Lääne-Virumaal Vihula vallas**

**2014**

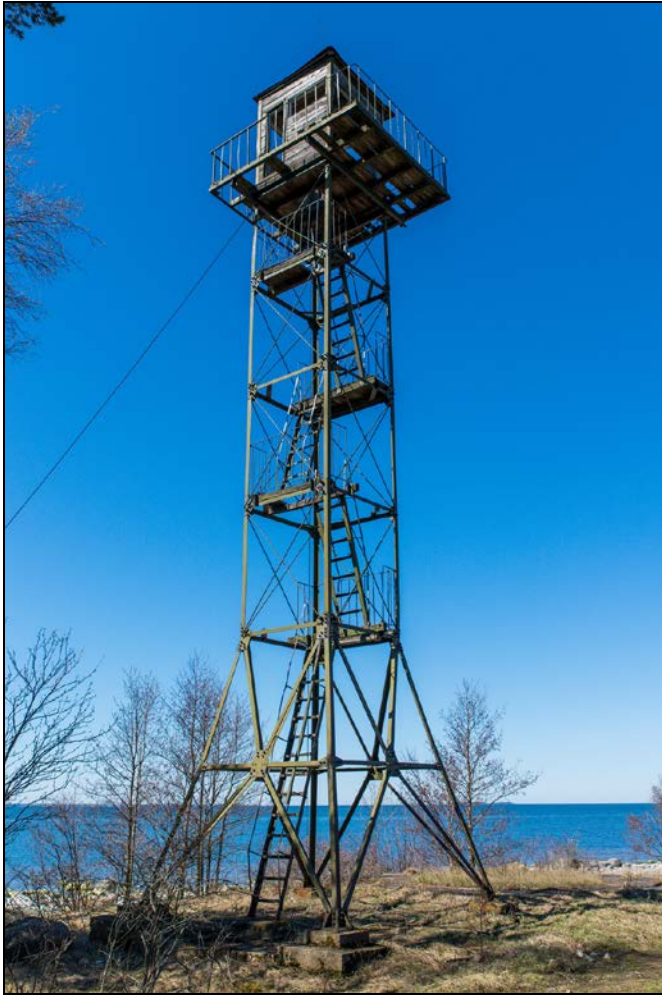
Foto 3 (1129). Lobi TVP. Vaadetorn [1].  
Foto Mart Mõniste 24.04.2014.

| 1.6 | <b>Praegune funktsioon</b> | Kasutuseta. Vaatetorni puidust vahepõrandad mädad, üles ronida ei kannata. Prožektori alus lainete poolt lõhutud. |

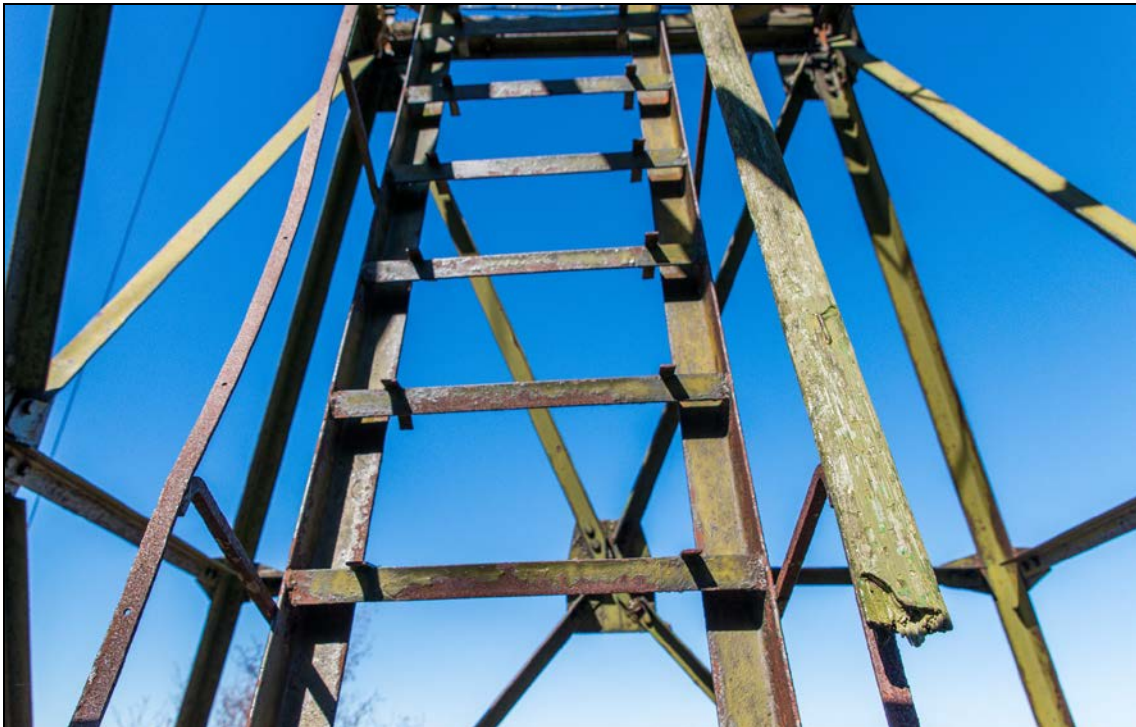
Foto 4 (1126). Lobi TVP. Torn on tüüpiline ja ka tüüpilises lagunemistasmes - puidust vahepõrandad on nii määdad, et ülesse ei kannata ronida. Näha on jäljed erilisest viimistlusest - käsipuu puidust kate ja redeliastmetel laiendused puitastmete kinnitamiseks.  
Foto Mart Mõniste 24.04.2014.

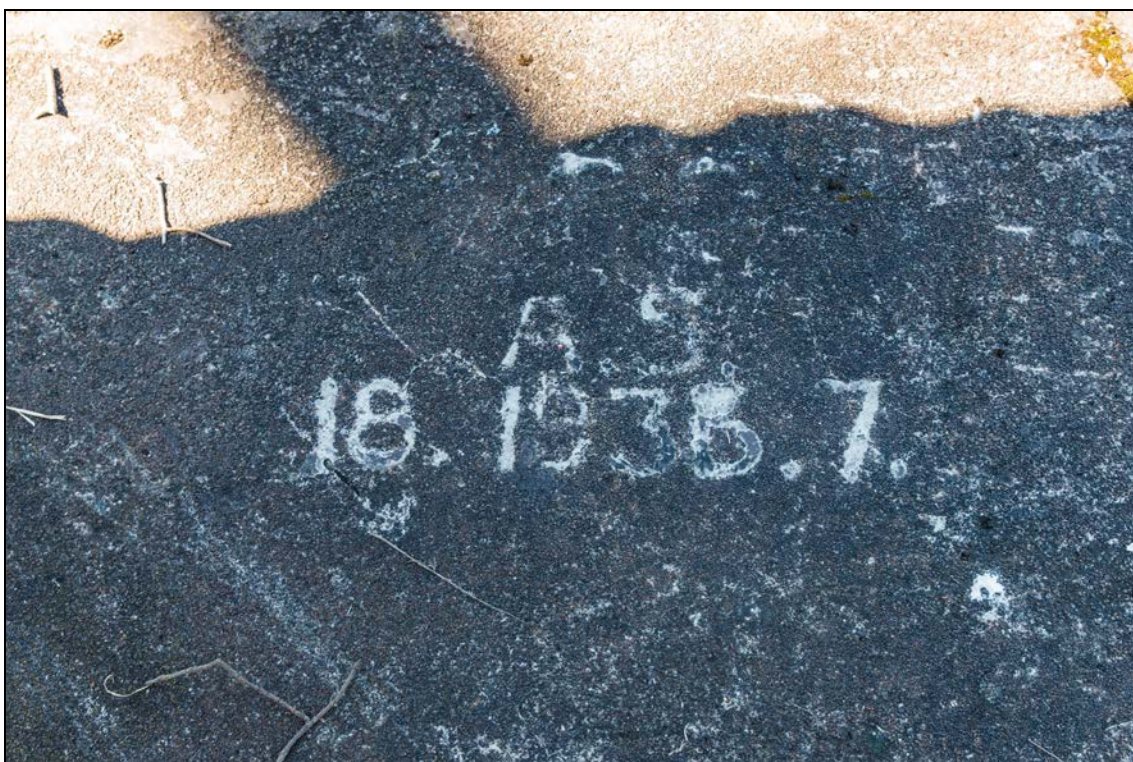
Foto 6 (1093). Lobi TVP. Vundamendil on kiri „AS 18. 1935?.7”. Tõenäoliselt meremärgi alus?  
Foto Mart Mõniste 24.04.2014.

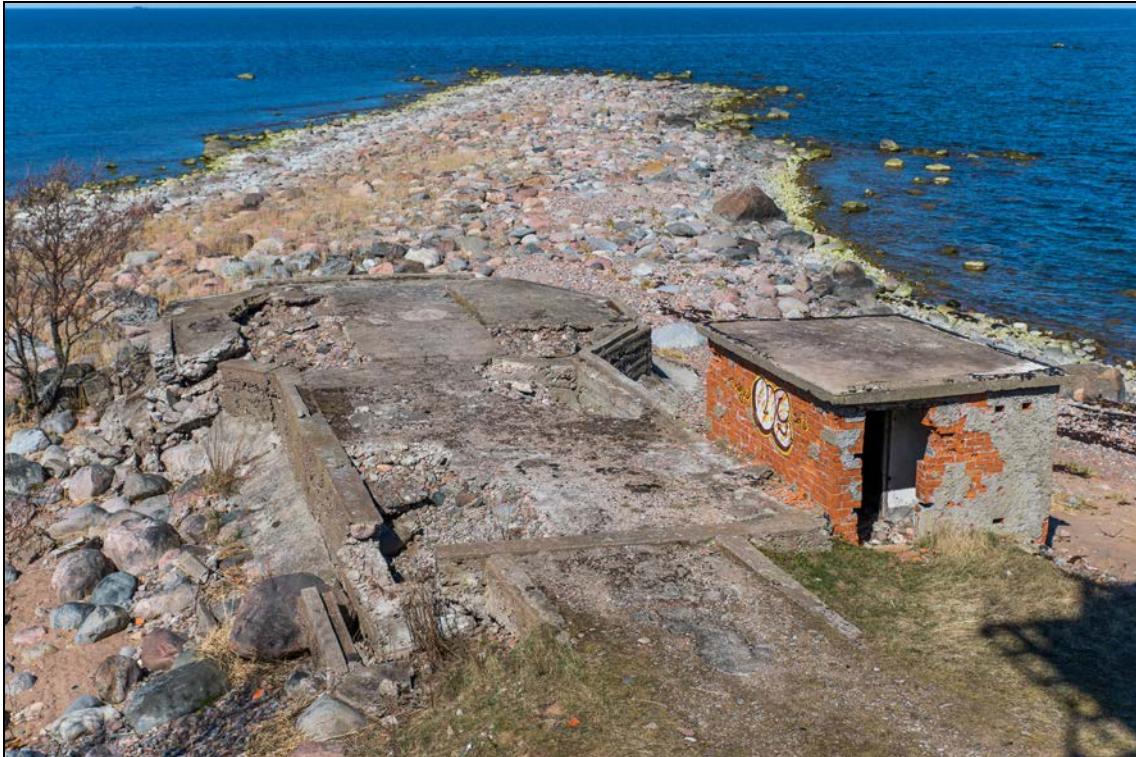
Foto 9 (1122). Lobi TVP. Prožektorialus [3] ei ole neljakandiline, vaid ümardatud nurkadega, kaheksanurkne. Sarnane on ka Pedassaares.  
Foto Mart Mõniste 24.04.2014.

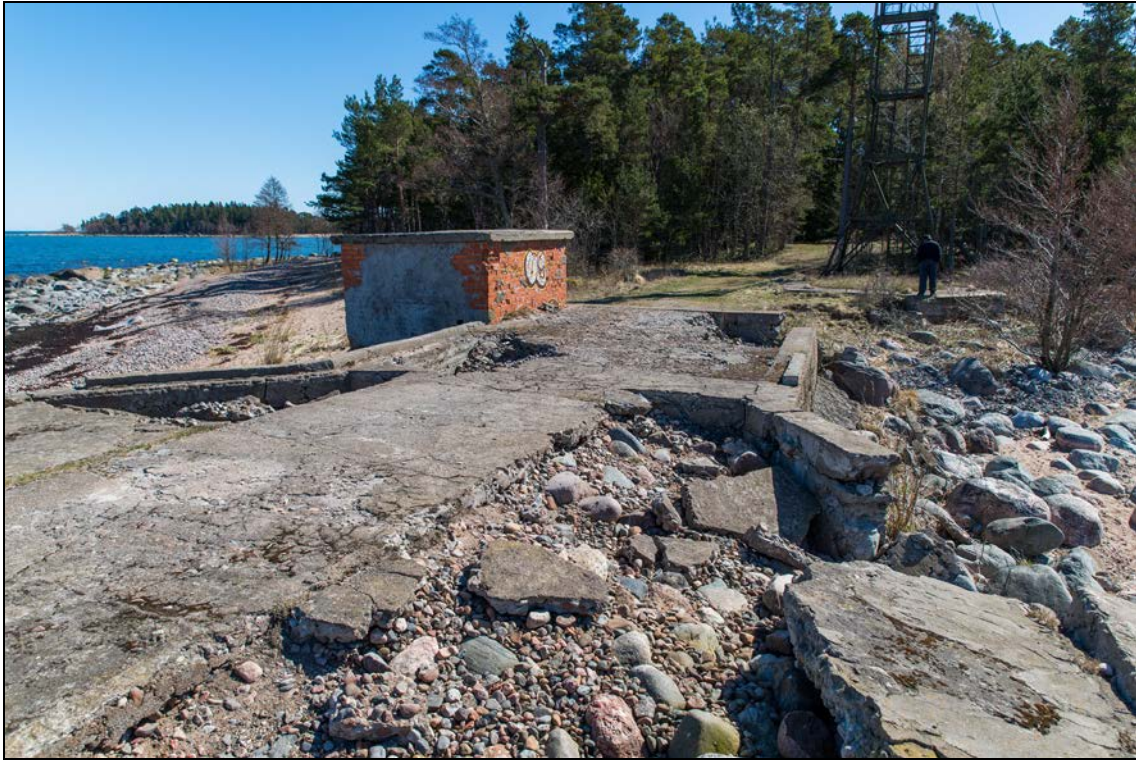
Foto 11 (1107). Lobi TVP. Prožektori alus [3] on tormilainetes kannatada saanud.  
Foto Mart Mõniste 24.04.2014.

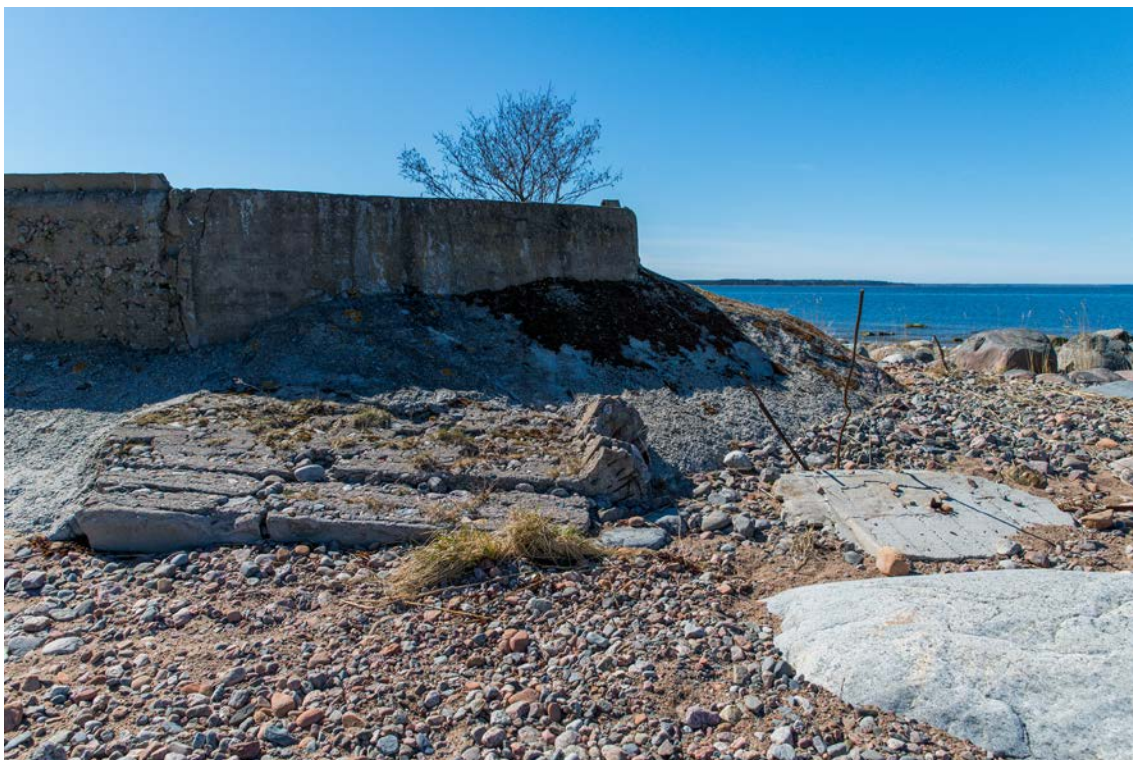
Foto 14 (1112). Lobi TVP. Prožektori alus [3]. On näha, et mere purustusi on varemgi  
remontida tulnud.  
Foto Mart Mõniste 24.04.2014.

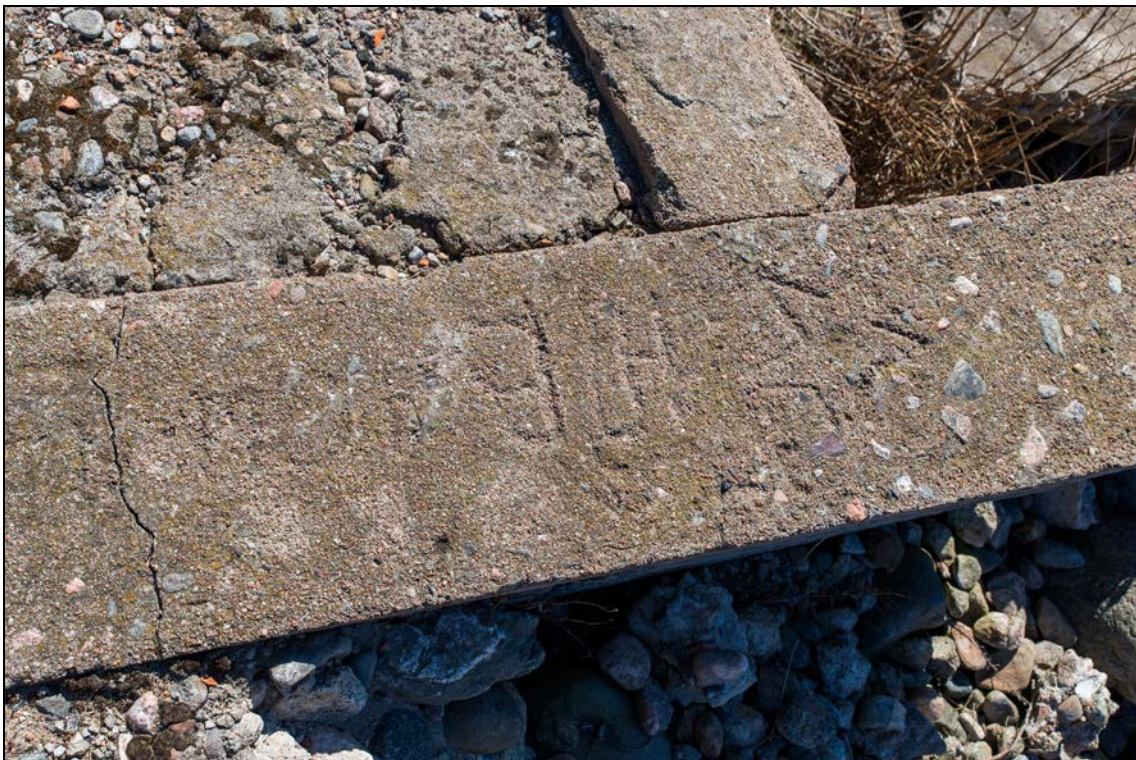
Foto 18 (1101). Lobi TVP. Putka kõrval prožektori aluse serval on betoonis viisnurk ja loetamatu aastaarv.  
Foto Mart Mõniste 24.04.2014.
