Säärenina tehnilise vaatluse posti vaatlustorn

Muinsuskaitseline eksperthinnang

Koostaja Jüri Pärn

November 2017

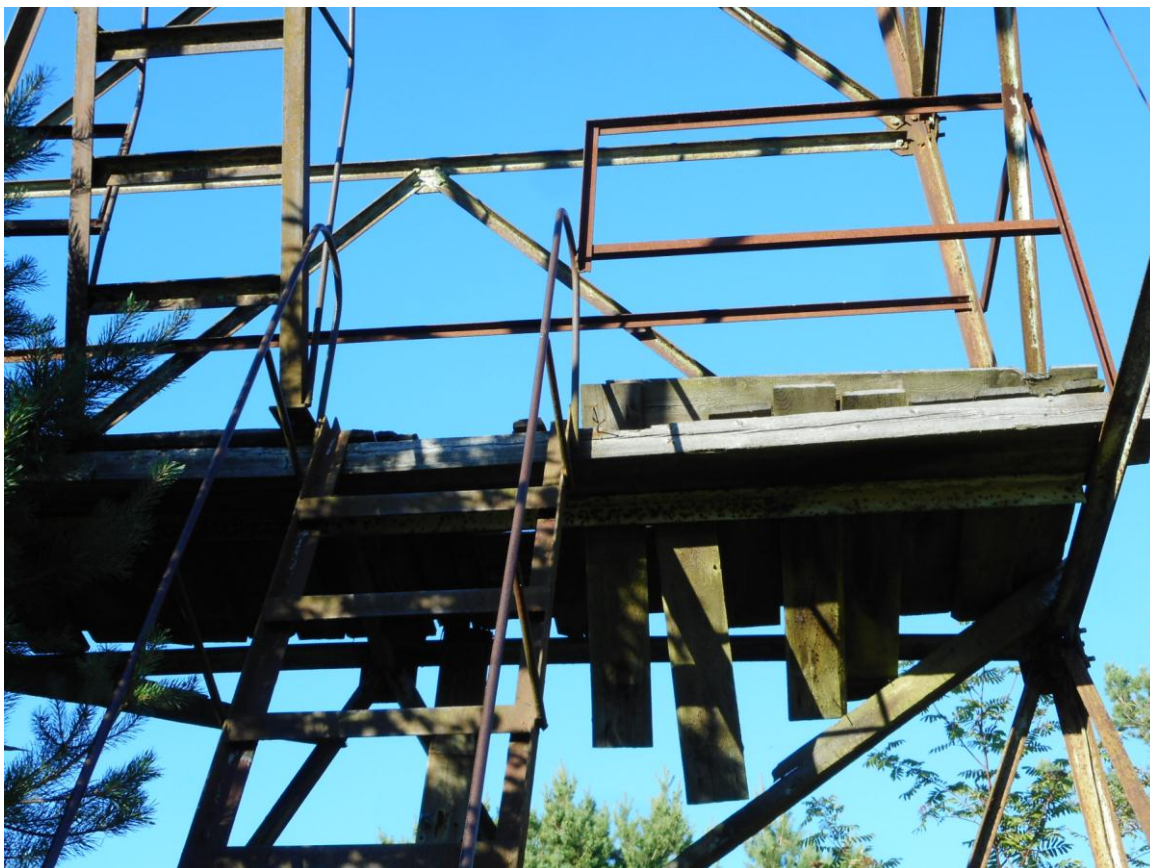
Foto 6. Tornis alumine vaheplatvorm (21.07.2017). Tagumine aluspruss on ära mädanenud ja ripakil, ¼-tollised aluslauad lahti vajunud, aga veel tugevad.

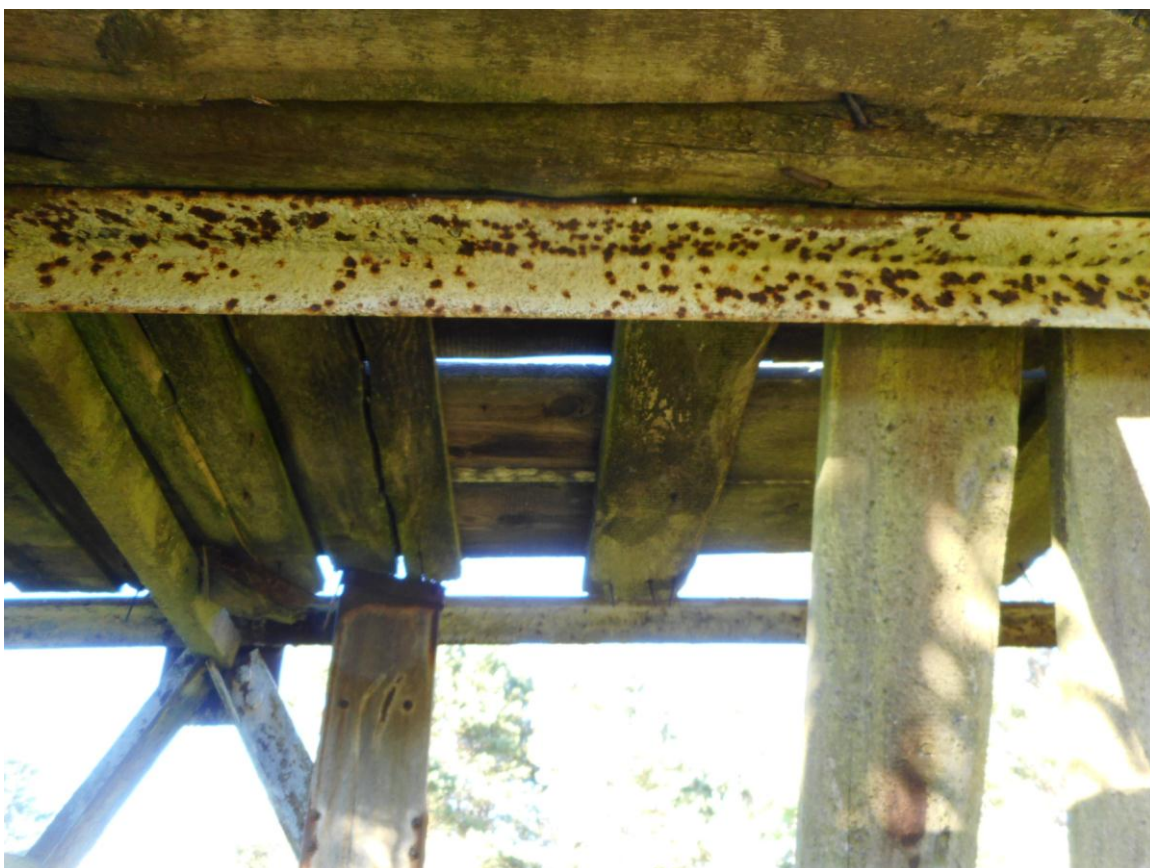
Foto 7. Tornis alumise vaheplatvormi defektid lähivaates (21.07.2017).

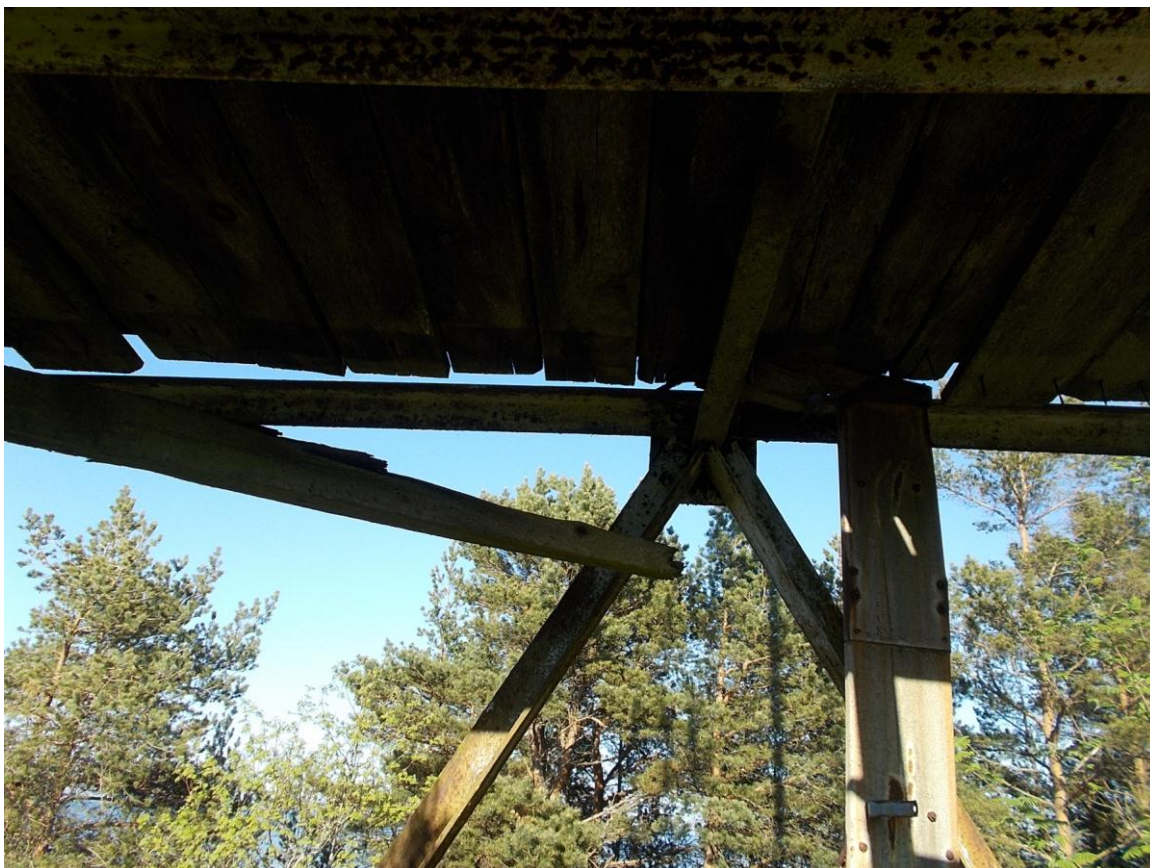
Foto 8. Torni alumise vaheplatvormi defektid lähivaates (9.05.2016).

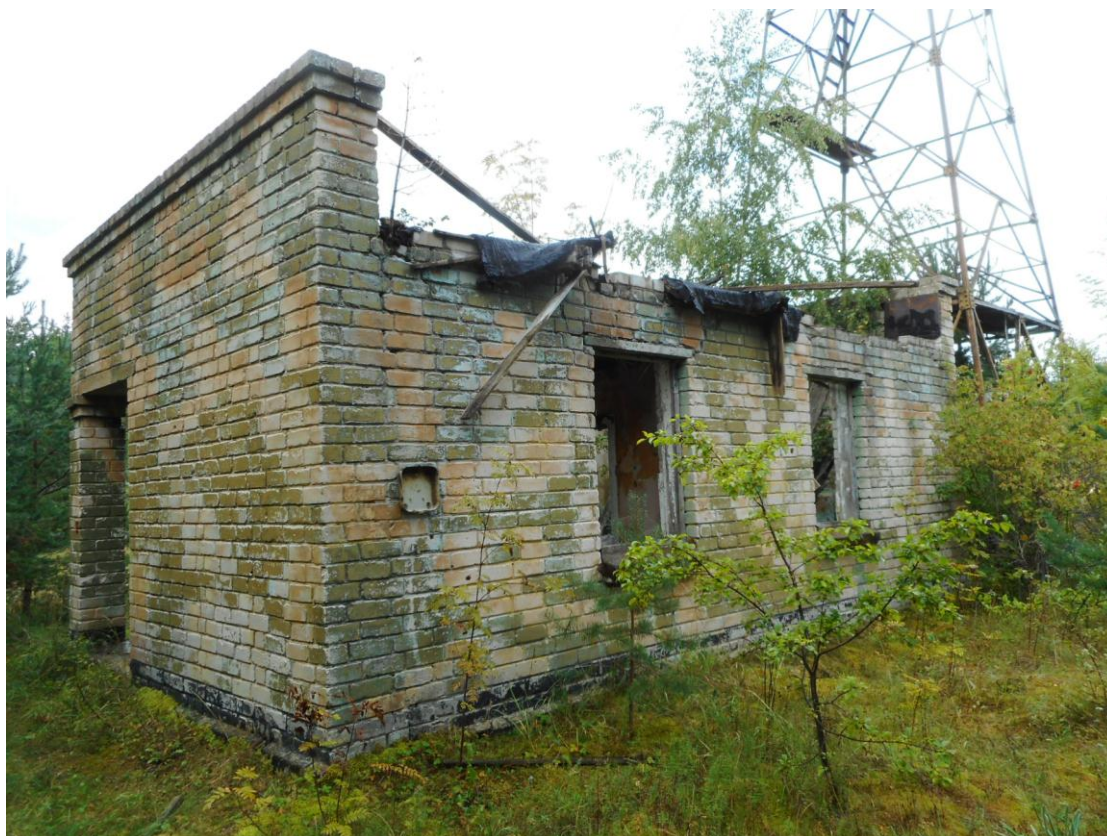
Foto 17. Operaatori- ehk tehniline hoone (joonised 3–4, hoone 1). Seintes on paar pragu, mis aga pole varisemisohtlikud. Seintel on säilinud palju siseviimistlust ja maskeerimismaalinguid. Katus osalt sisse langenud. Ehitatud enne 1976.a (seintesse kraabitud mitu aastaarvu).

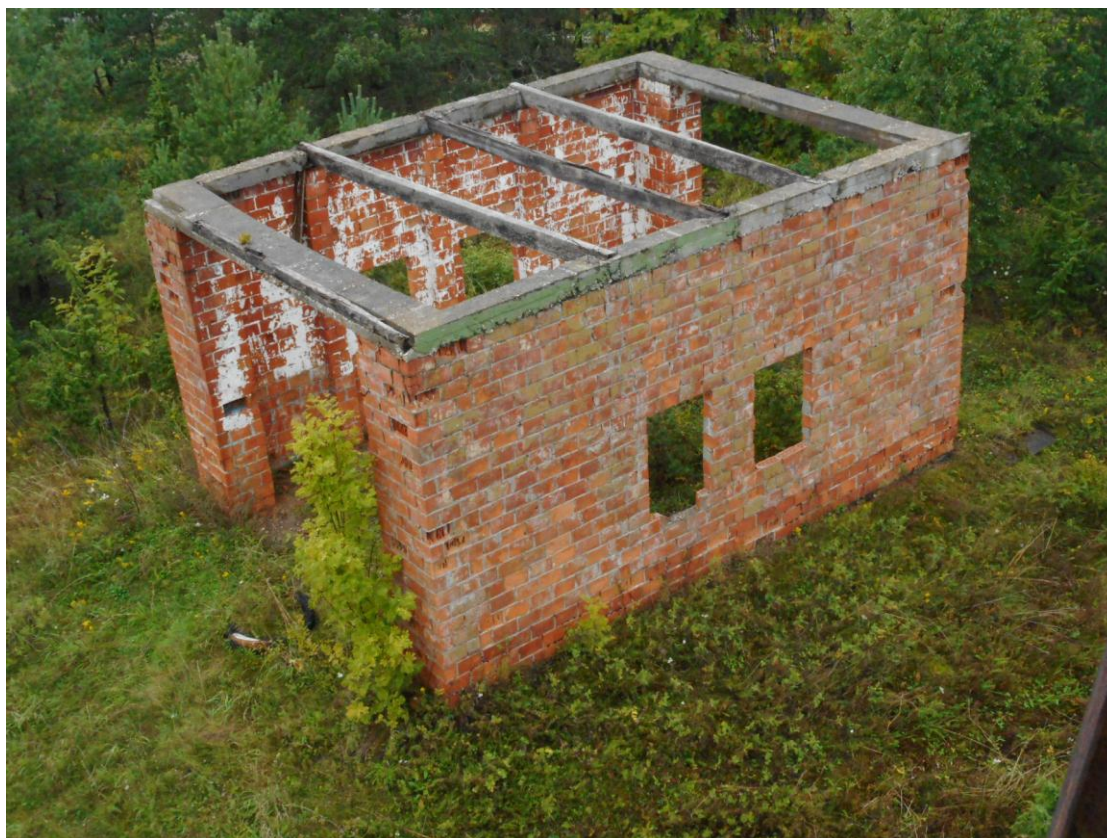
Foto 18. Prožektorihooone koos -positsiooniga (joonised 3–4, hoone 3). Prožektori relsid on suuremalt jaolt säilinud (üks rööbas on osaliselt välja kistud ja sellelt u 2 m pikkune jupp ära saetud). Katus puudub. Hoone parempoolse nurga juures trepiastmes on aastaarv 1982.

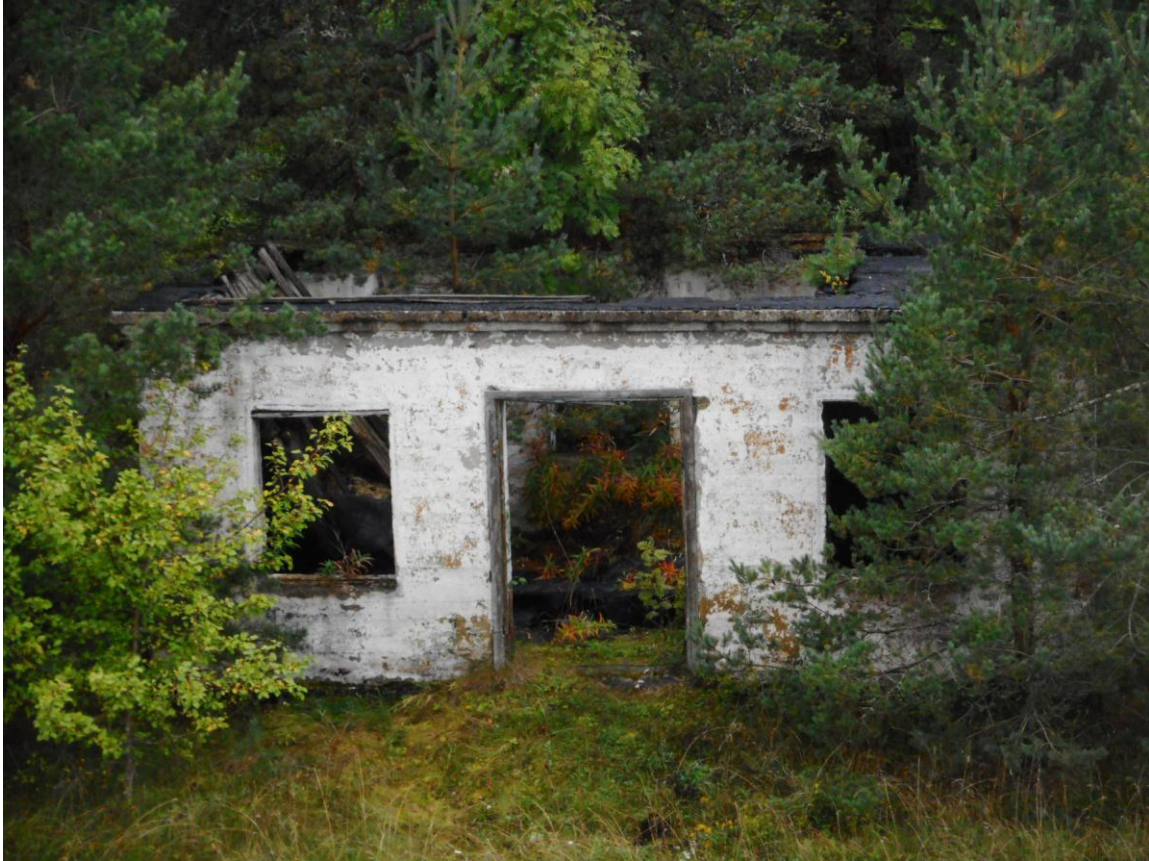
Foto 19. Diisli- ning akuhoone (joonised 3–4, hoone 4). Sees on 2 erineva konstruktsiooniga betoonist diisliialust. Sisustusest on säilinud metallriiul või kandur ja puidust akuriil/laud. Katus sisse langenud, seinad tugevad.

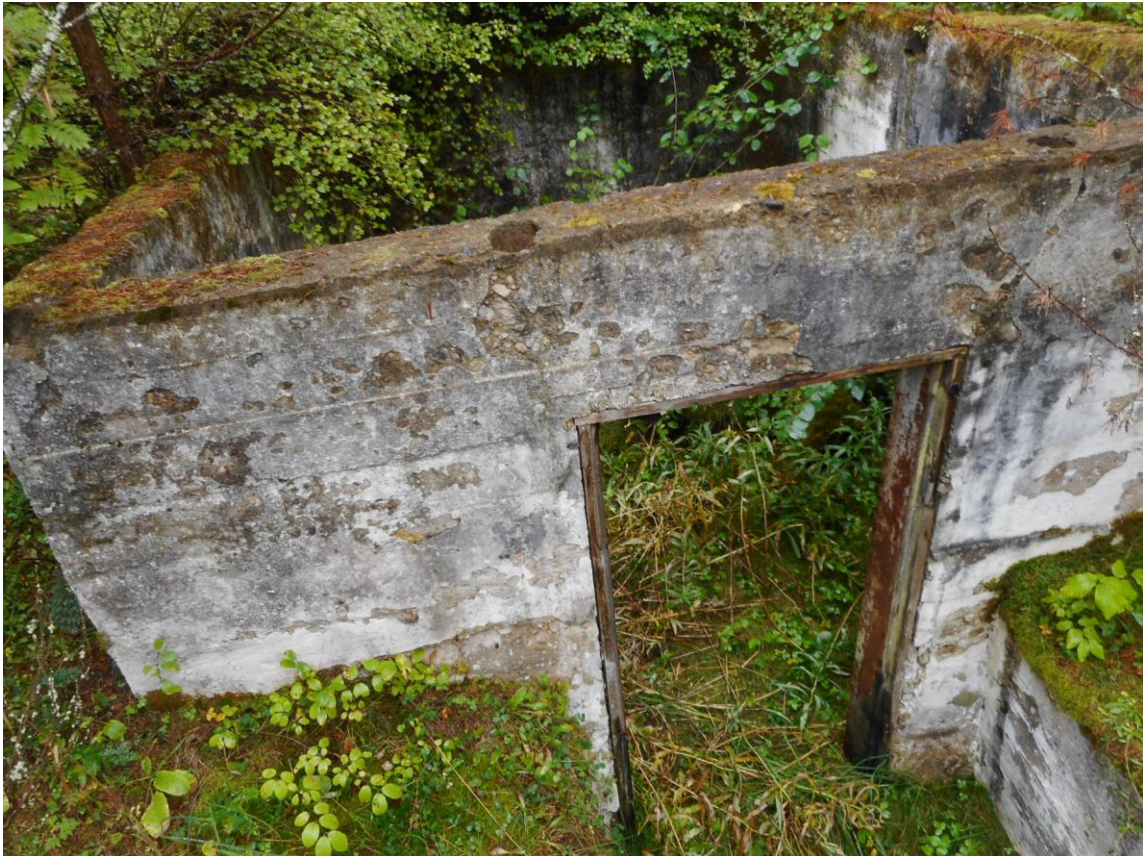
Foto 20. Kütusehoidla (joonised 3–4, hoone 6). Asub väljaspool piirdeaeda. Süvistatud maasse u 1 m sügavusele, sees 2 betoonist valatud vaadialust. Katus puudub, seinad tugevad, paksusega 20–30 cm.

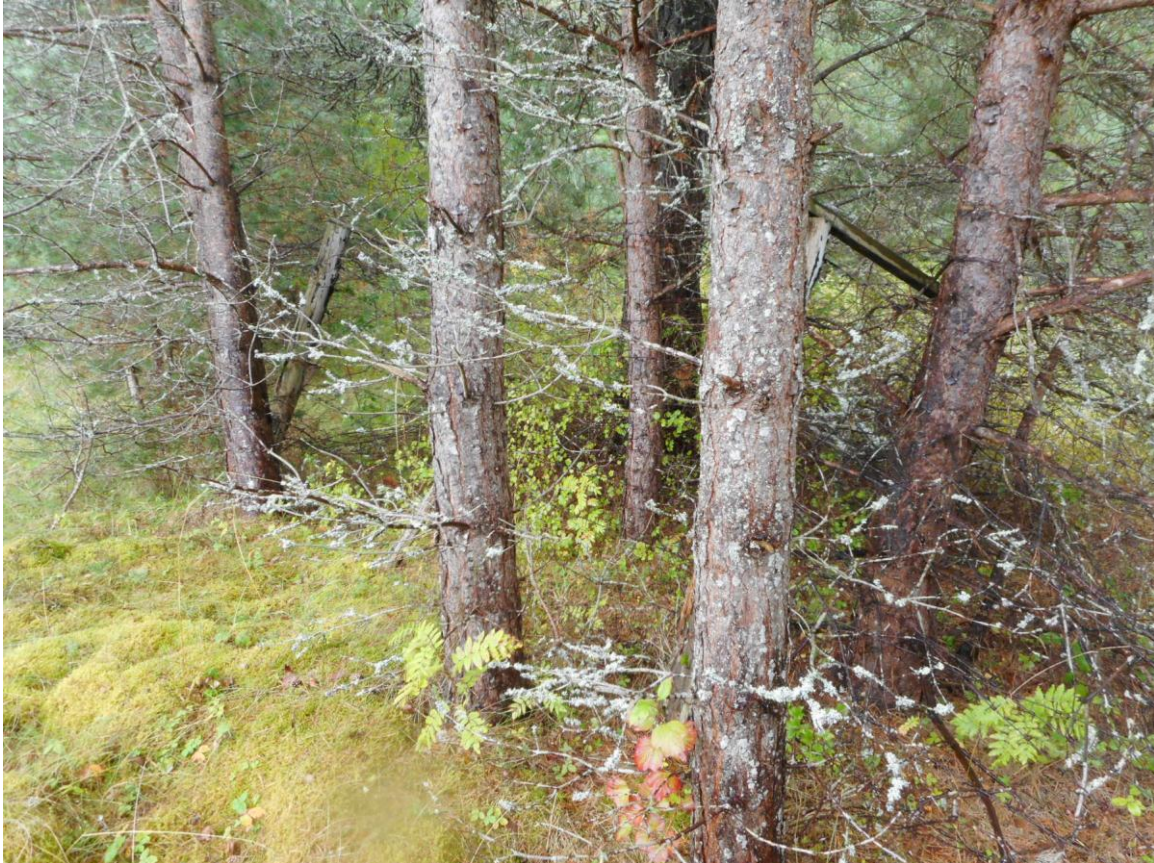
Foto 21. Piirdeaed (joonised 3–4, rajatis 5). Mitu posti koos traatidega on veel püsti — nende järgi saab aia taastada originaalkujul, kasvõi osaliselt.
