Projekt „Eesti 20. sajandi (1870–1991) sõjalise ehituspärandi kaardistamine ja analüüs”

# **Tsitre piirivalvekordon Harjumaal Kuusalu vallas**

**1. Kohustuslikud andmed**

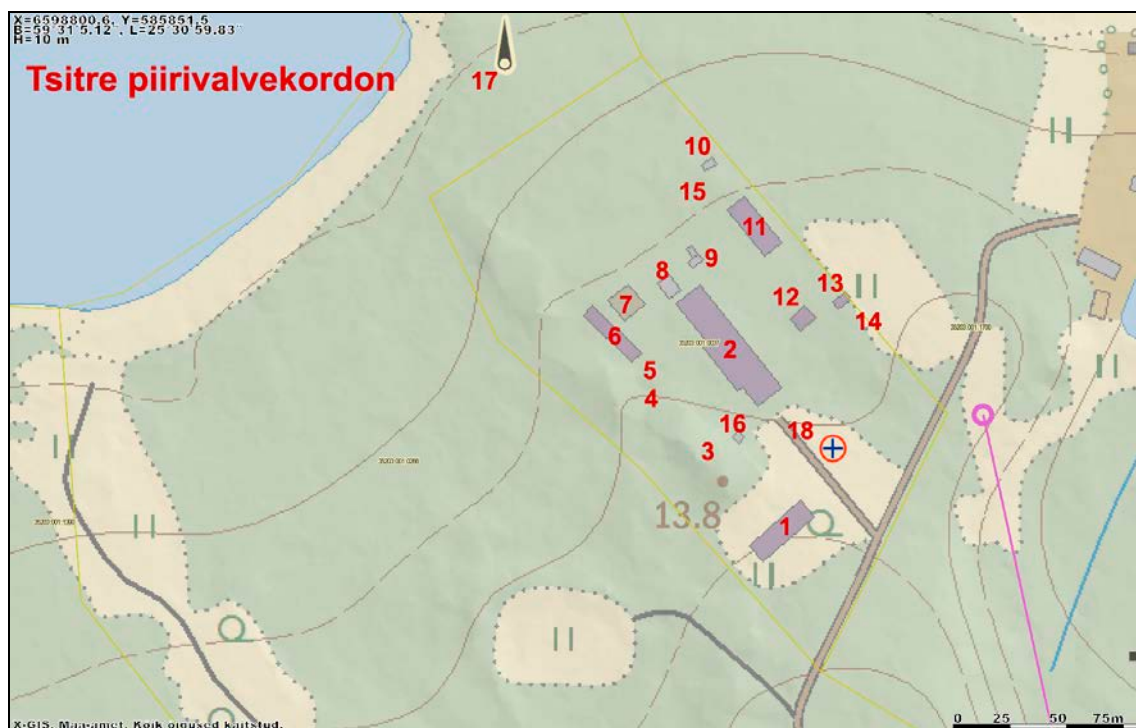
Skeem 3. Tsiitre piirivalvekordoni objektid. Allikas: Maa-ameti Geoportaal

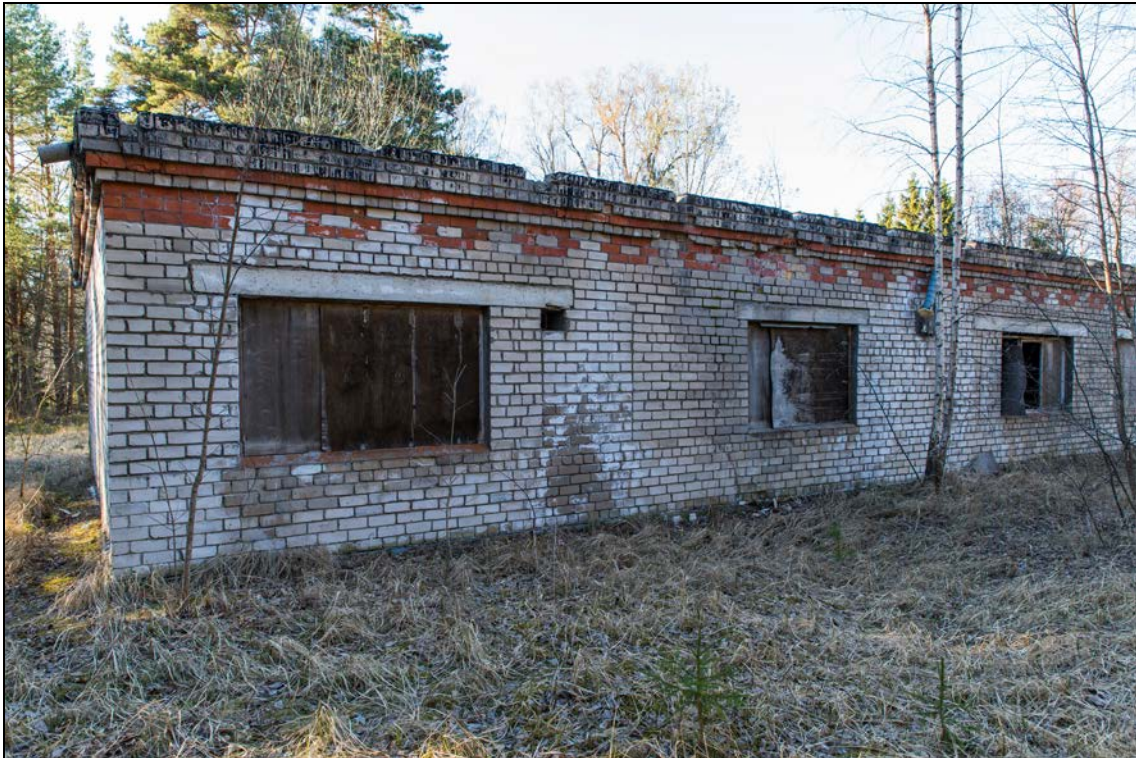
Foto 1 (236). Tsitre kordon. Hoone [1], ohvitseride (ühis)elamu?  
Foto Mart Mõniste 23.04.2014.

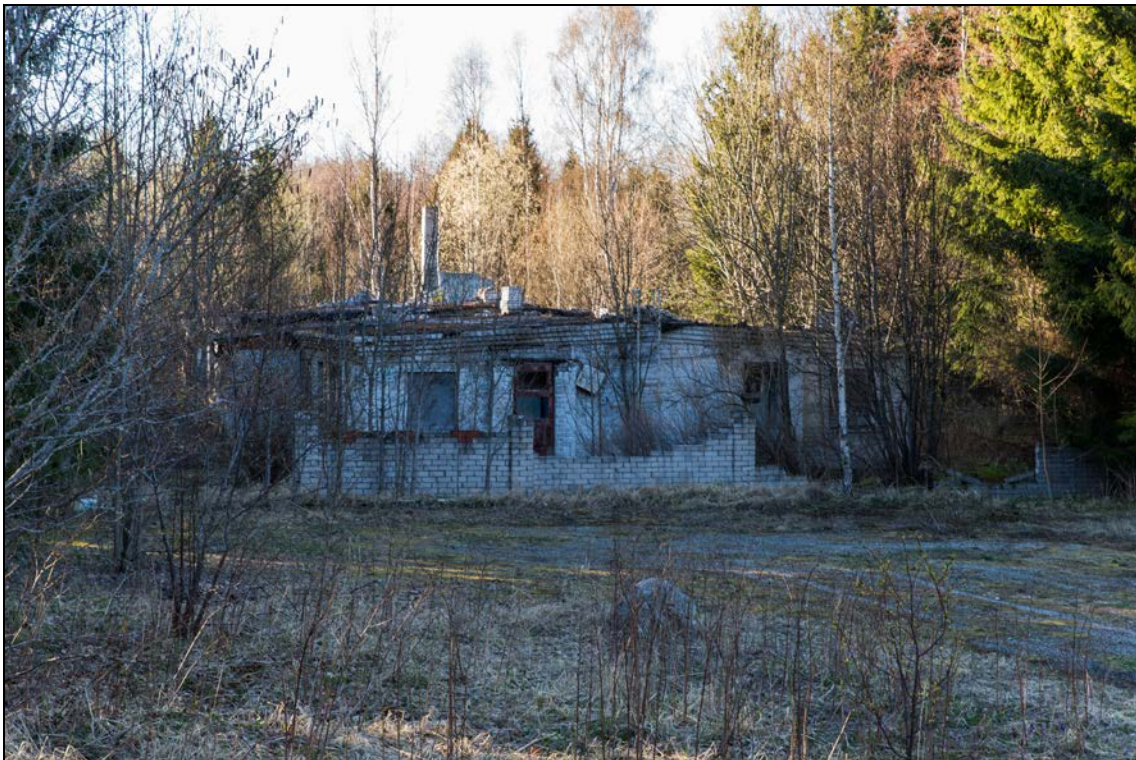
Foto 6 (223). Tsitre kordon. Peahoone [2], vaade sissesõidutee poolt. Esiplaanil varisenud tellismüür.

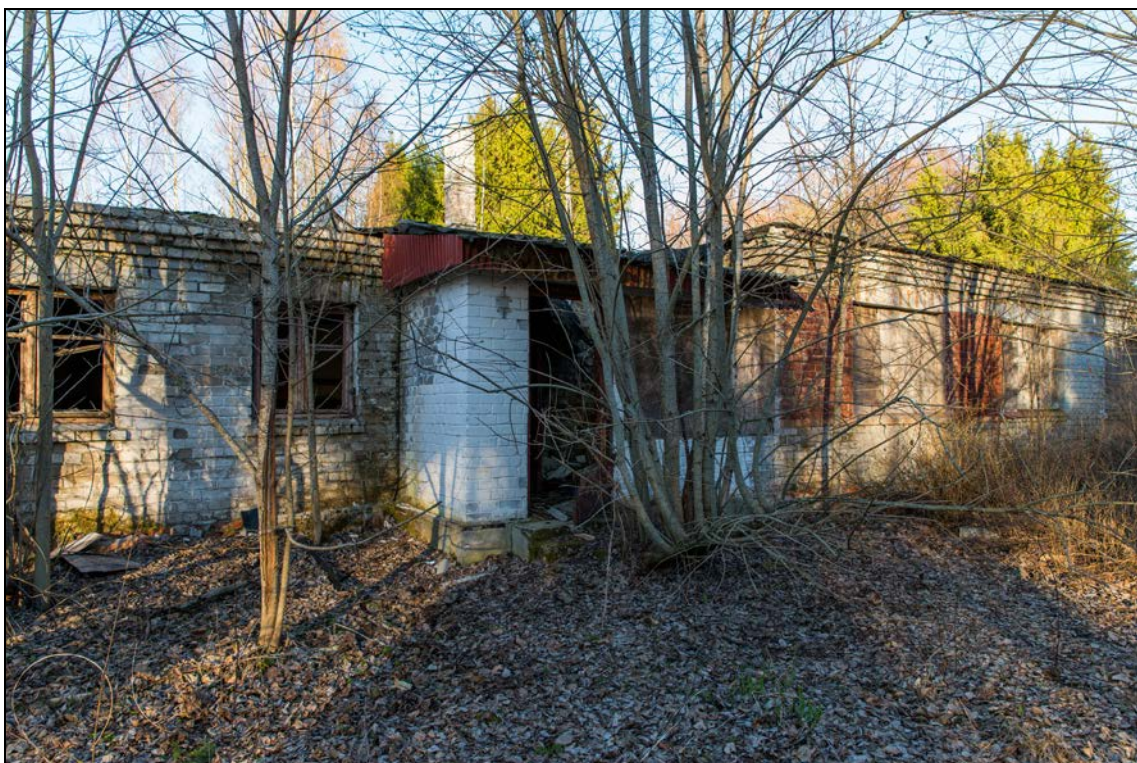
Foto 8 (373). Tsitre kordon. Peahoone [2] on väga sopiline ja ehitatud/ümber ehitatud mitmes järgus. Keskel peasissepääs.  
Foto Mart Mõniste 23.04.2014.

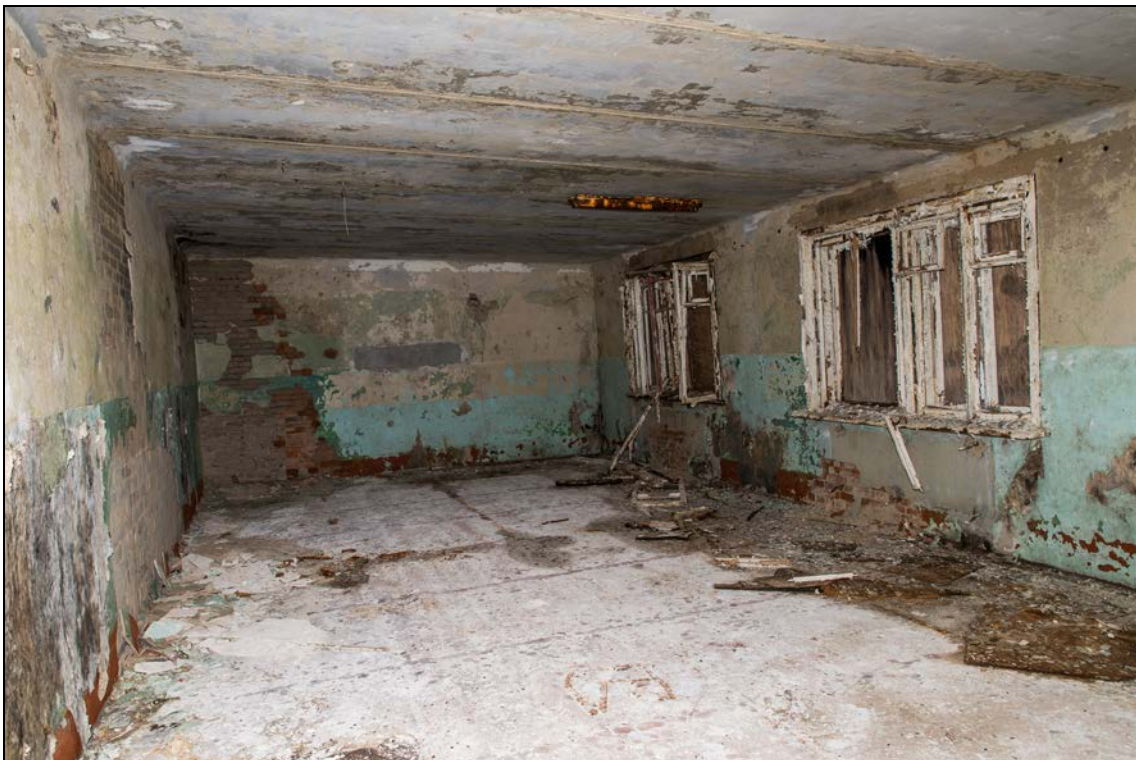
Foto 10 (377). Tsitre kordon. Peahoone [2] on tugevate niiskuskahjustustega. Tapeedialune makulatuur kannab aastanumbrit 1963.  
Foto Mart Mõniste 23.04.2014.

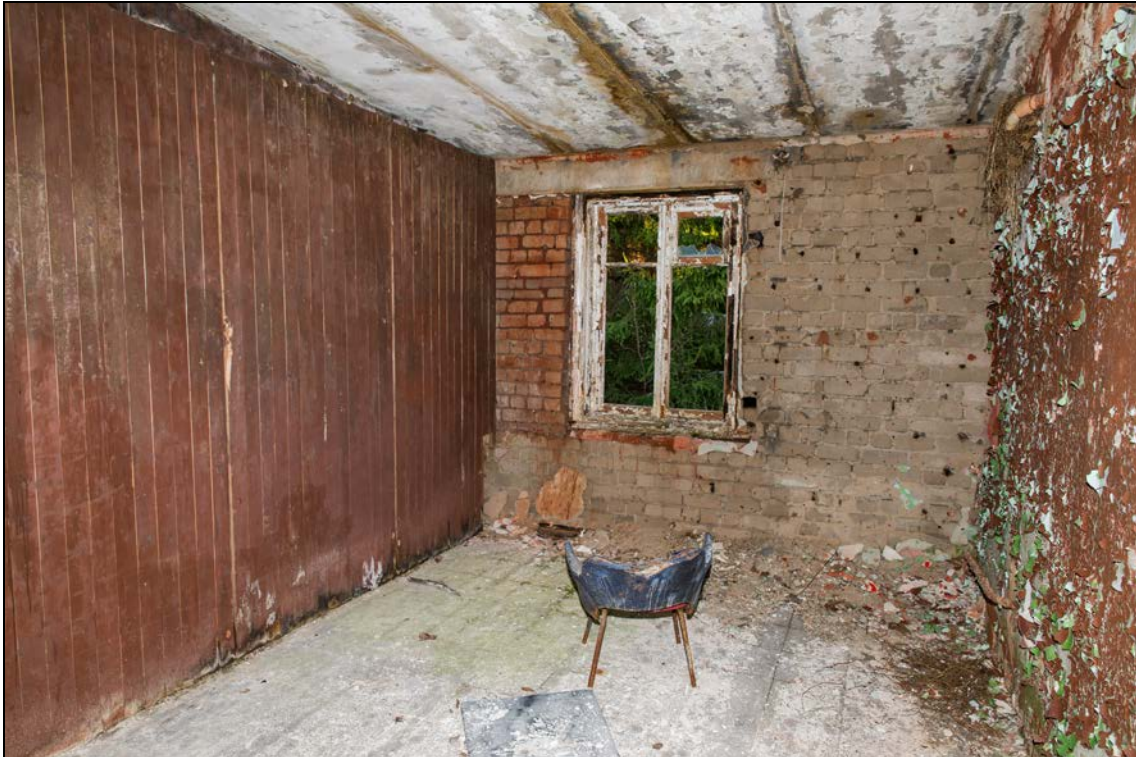
Foto 13 (387). Tsitre kordon. Peahoone [2] - kasutatud on kõiki materjale: raudbetoonpaneel, krohv, tellis, puit, põrandal kiviplaadid.  
Foto Mart Mõniste 23.04.2014.

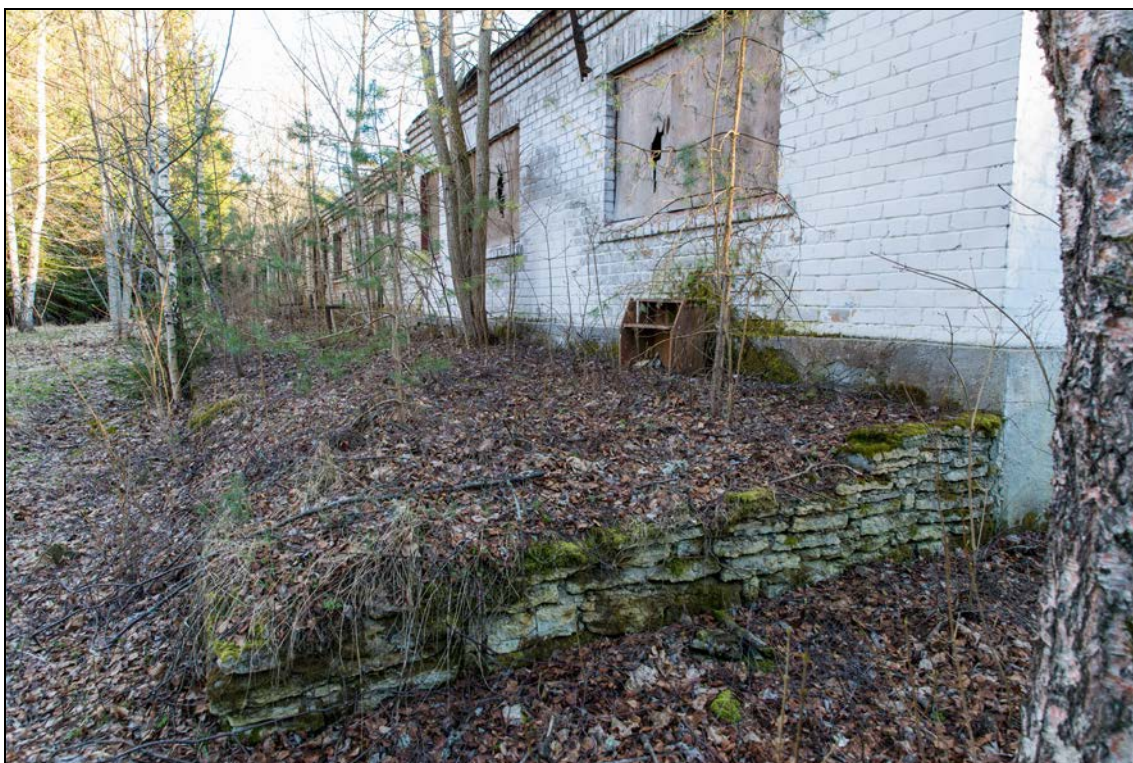
Foto 16 (370). Tsitre kordon. Peahoone [2] taga on paekivist laotud piirdemüürid.  
Foto Mart Mõniste 23.04.2014.

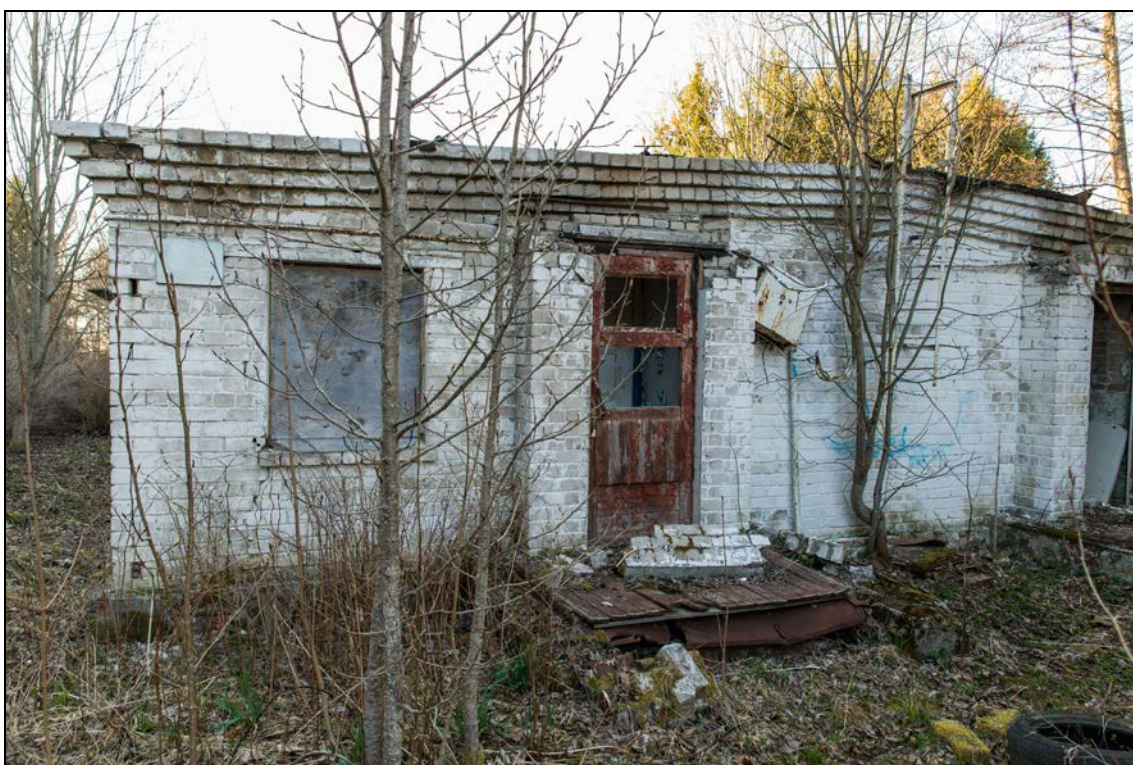
Foto 18 (419). Tsitre kordon. Peahoone [2] ühes otsas on juurdeehitusena kaks korterit.  
Foto Mart Mõniste 23.04.2014.

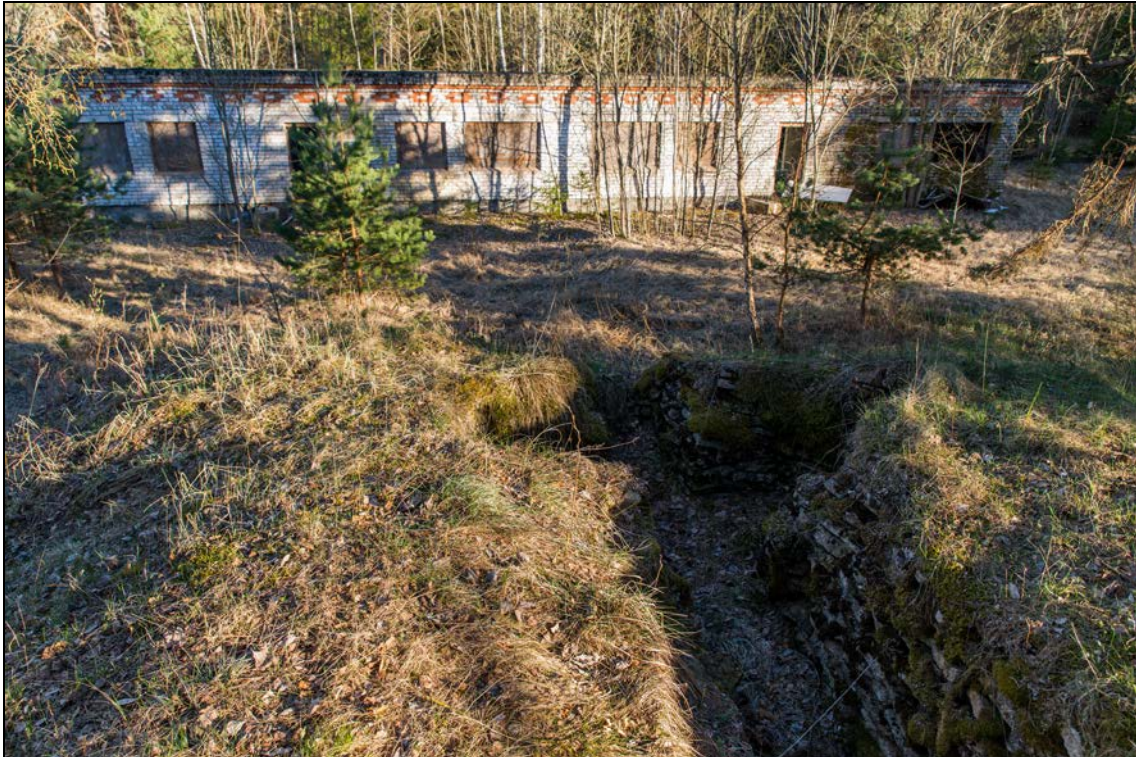
Foto 21 (226). Tsitre kordon. Kordoni kõrval on kõrge seljandik, mille harjal paekiviga vooderdatud kaevikuliin [3] tulepesade ja dotiga. Taga hoone [1].  
Foto Mart Mõniste 23.04.2014.

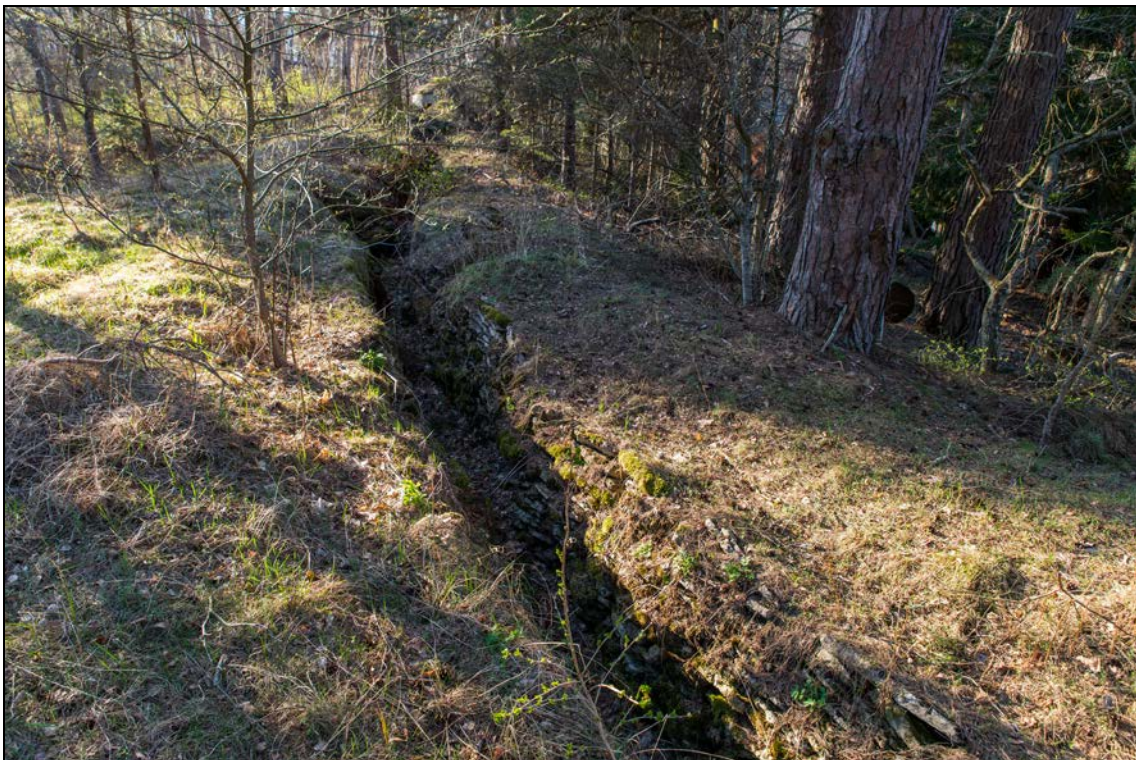
Foto 22 (243). Tsitre kordon. Paekiviga vooderdatud kaevik [3].  
Foto Mart Mõniste 23.04.2014.

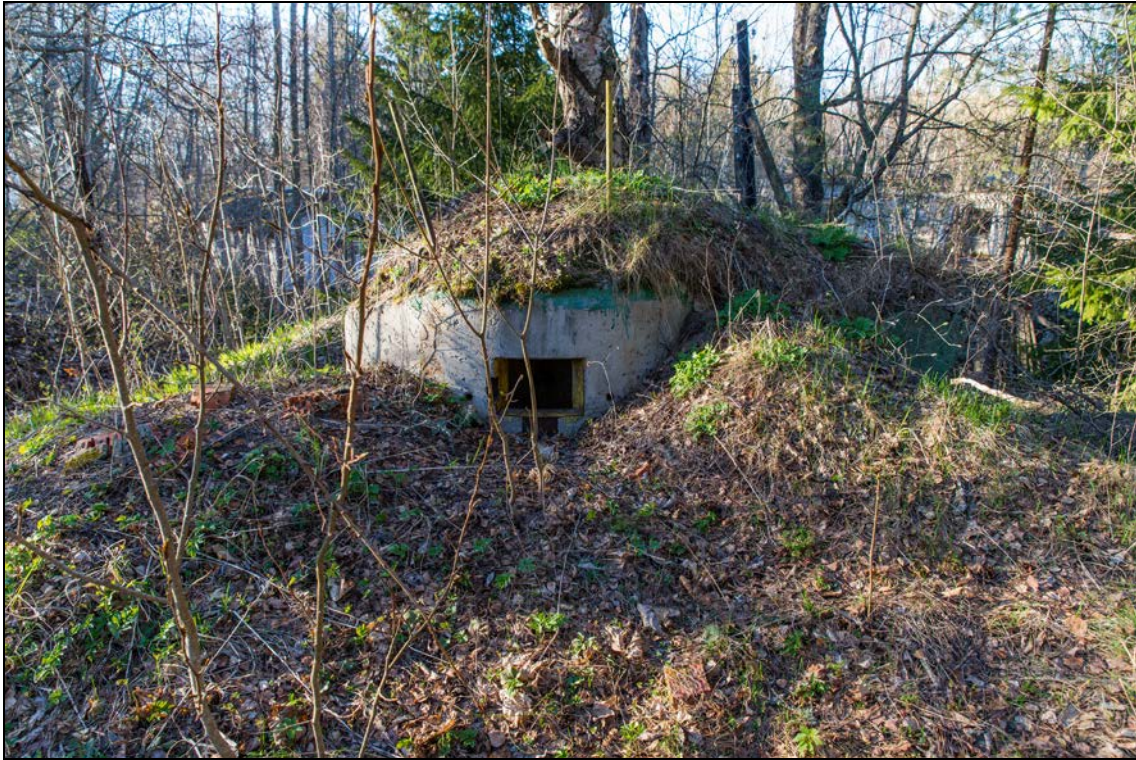
Foto 23 (245). Tsitre kordon. Dott [4] kaevikuliini otsas.  
Foto Mart Mõniste 23.04.2014.

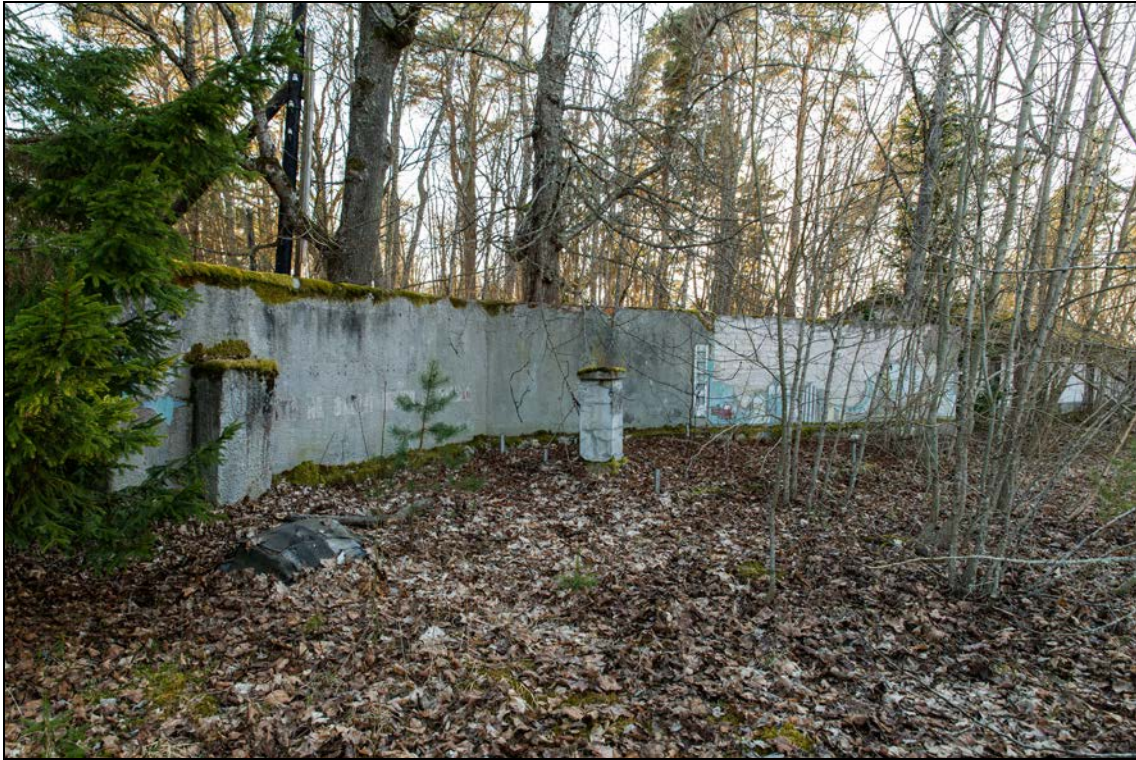
Foto 25 (413). Tsitre kordon. Paraadsein [5] peahoone [2] ees aia ääres. Keskel oleva postamendil oli ilmselt kordoni nimikangelase Pjotr Rodionovi büst?  
Foto Mart Mõniste 23.04.2014.

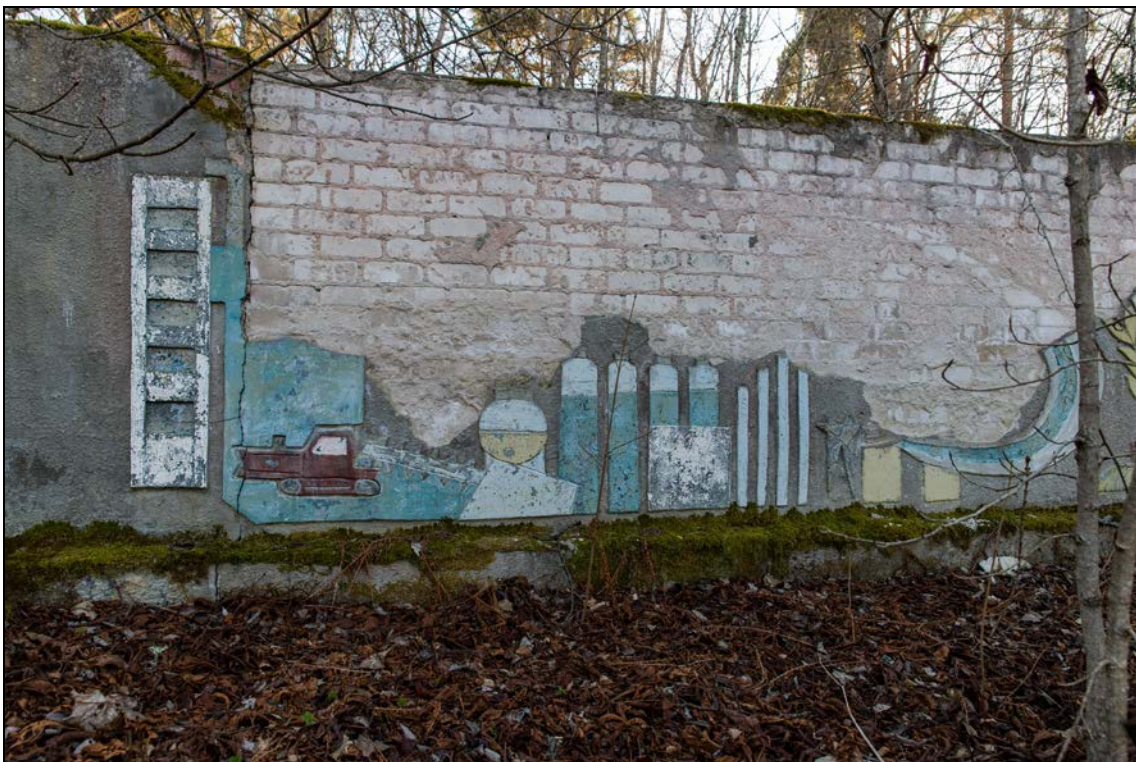
Foto 26 (257). Tsitre kordon. Paraadseina [5] kujutisest on säilinud ainult kolmandik, aga mingi ettekujutuse annab seegi.  
Foto Mart Mõniste 23.04.2014.

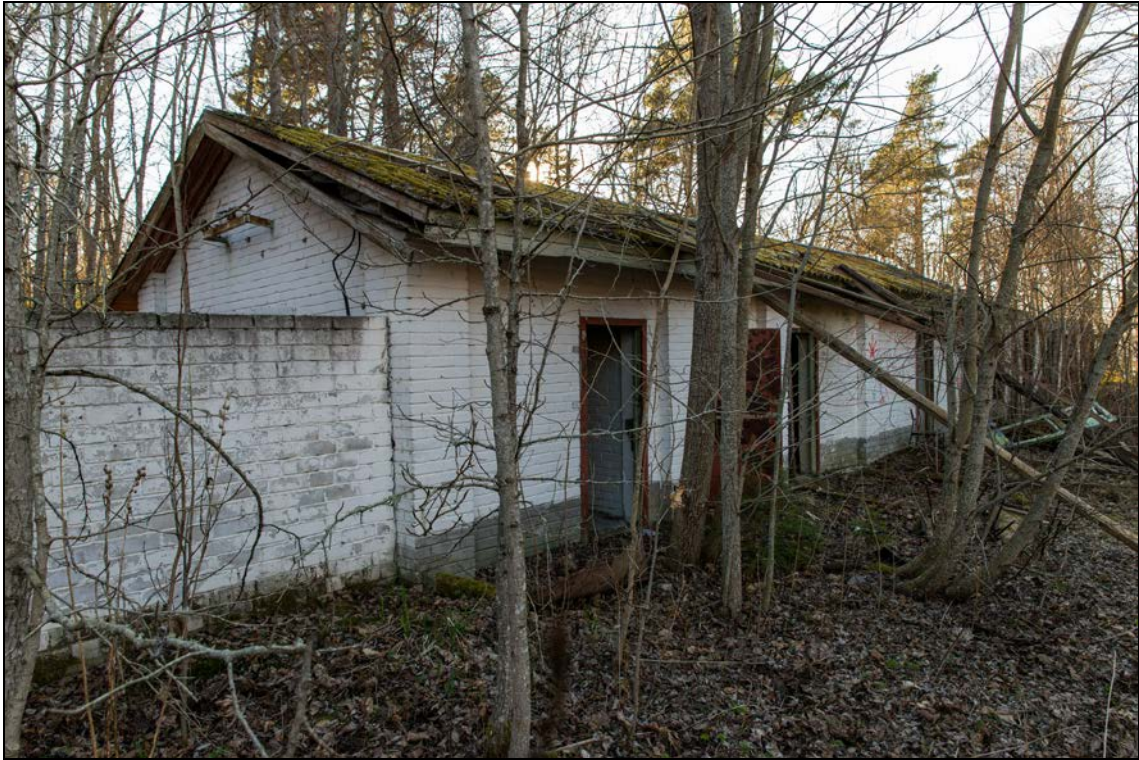
Foto 29 (262). Tsitre kordon. Hoone [6], ilmselt laoruumid. Vasakul paistab tellistest piirdemüür, telliseid on olnud ilmselt vabalt saada ja müüre on laotud palju.  
Foto Mart Mõniste 23.04.2014.

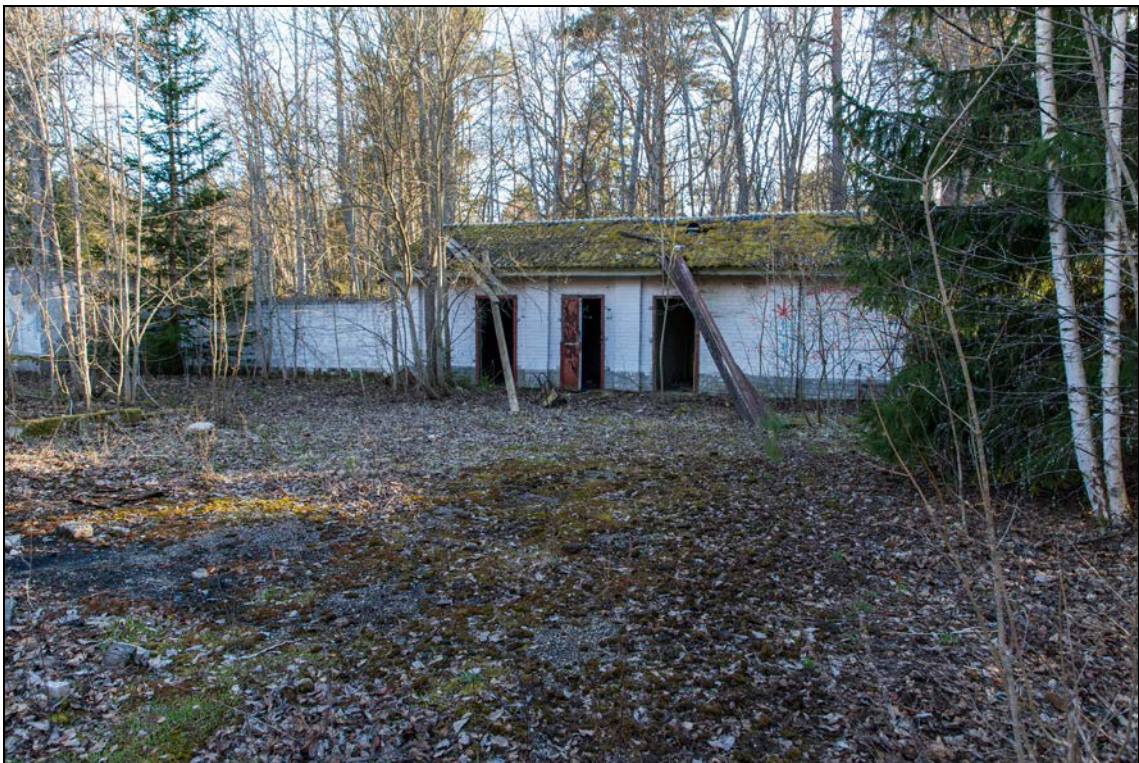
Foto 30 (282). Tsitre kordon. Hoone [6] esimene ots on viilkatusega, ...  
Foto Mart Mõniste 23.04.2014.

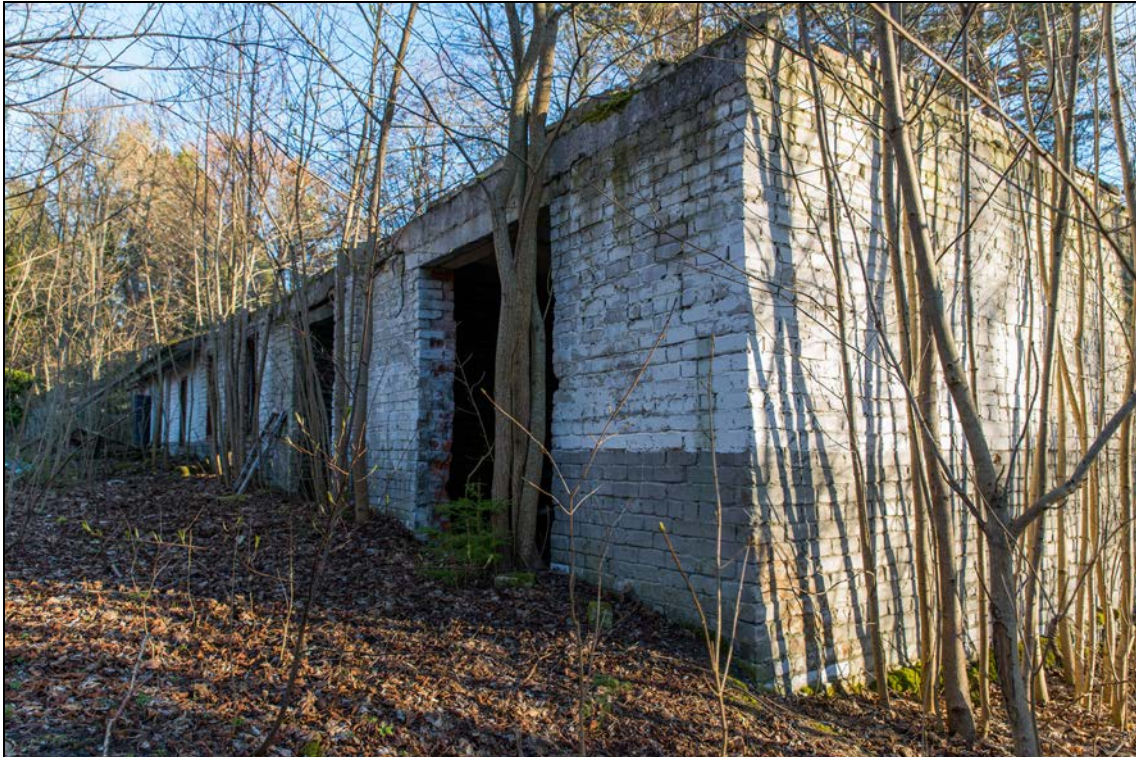
Foto 31 (279). Tsitre kordon. Hoone [6] tagumine ots on lamekatusega,  
Foto Mart Mõniste 23.04.2014.

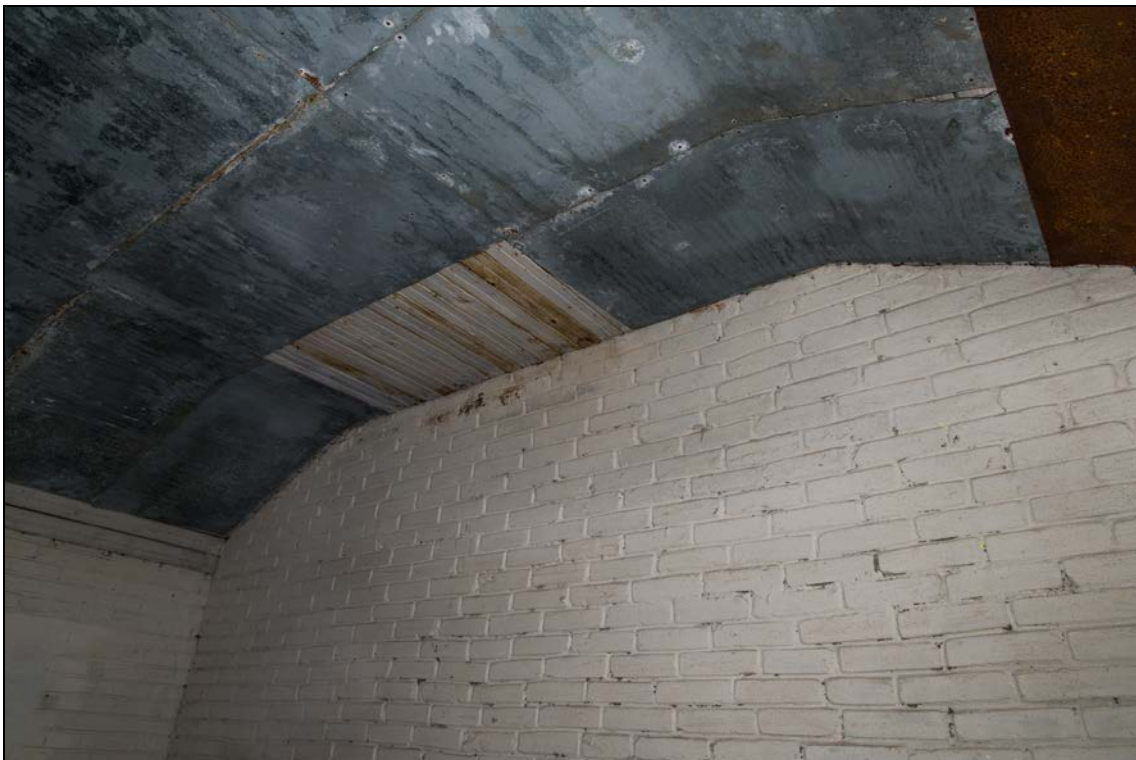
Foto 32 (266). Tsitre kordon. Hoone [6] keskmises osas on aga hoopis omapärane  
laekonstruksioon.  
Foto Mart Mõniste 23.04.2014.

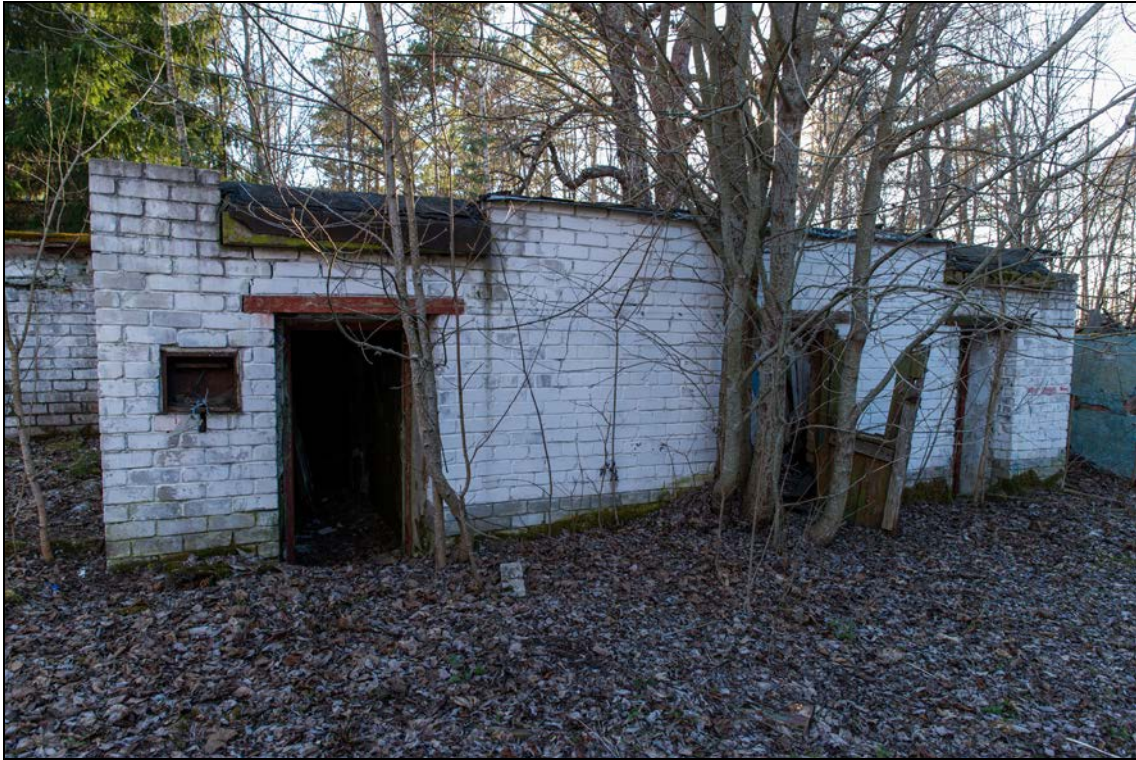
Foto 35 (283). Tsitre kordon. Kelder [7] on algselt laotud paekivist, hiljem on lisatud tellisvooder. Paremalt paistab relvakontrolli post.  
Foto Mart Mõniste 23.04.2014.

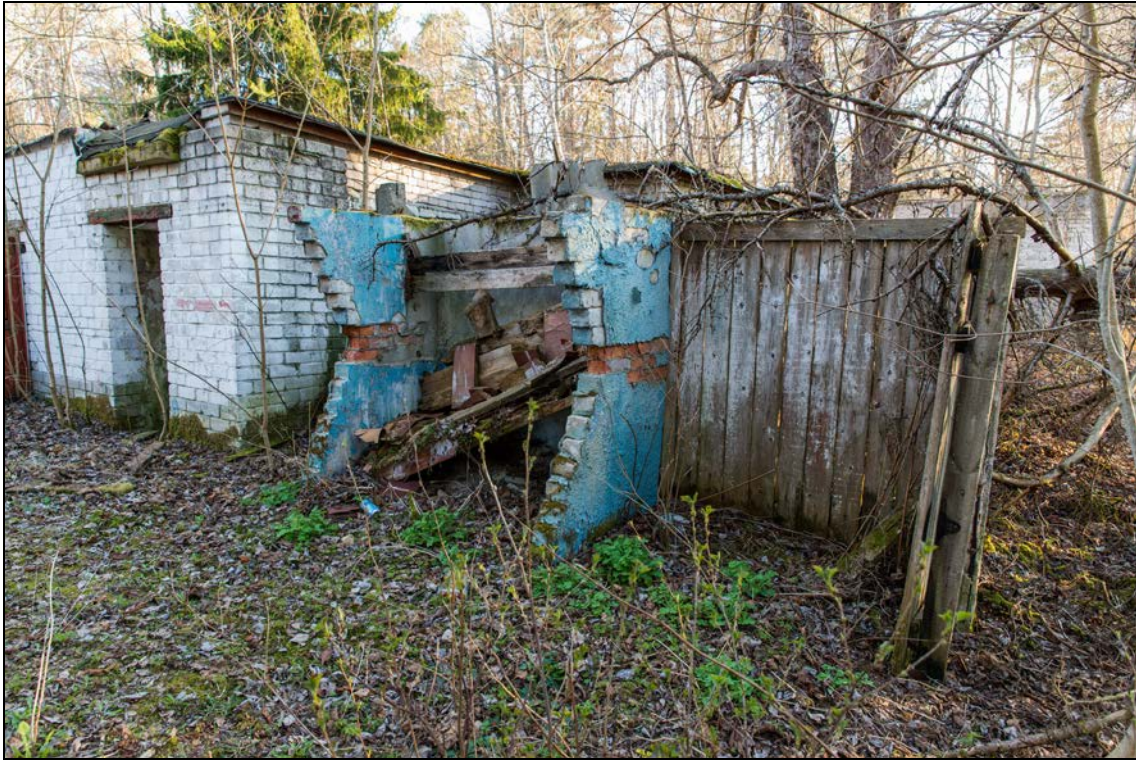
Foto 37 (294). Tsitre kordon. Keldri [7] kõrval, piirdeaia tagumises nurgas on relvakontrolli post. Tavaliselt on nad käidavama koha peal.  
Foto Mart Mõniste 23.04.2014.

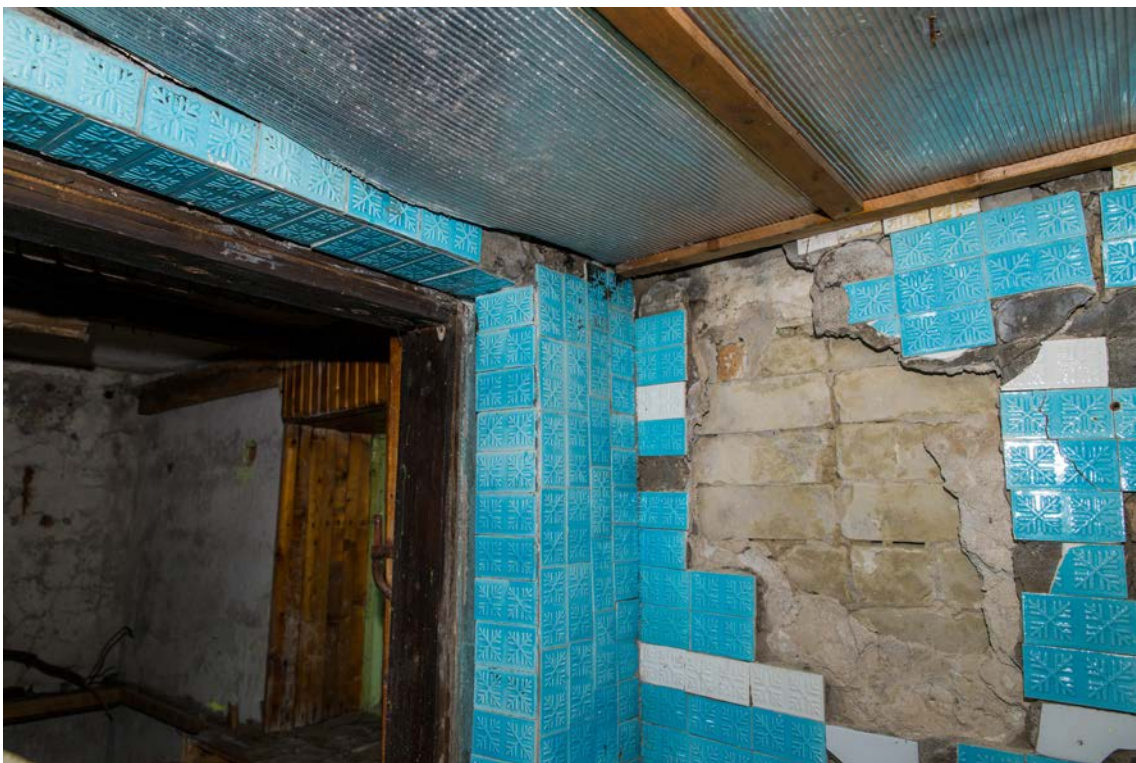
Foto 40 (305). Tsitre kordon. Sauna [8] siseviimistlus on olnud tasemel - lakitud puit, kahhelkivi, foolium.  
Foto Mart Mõniste 23.04.2014.

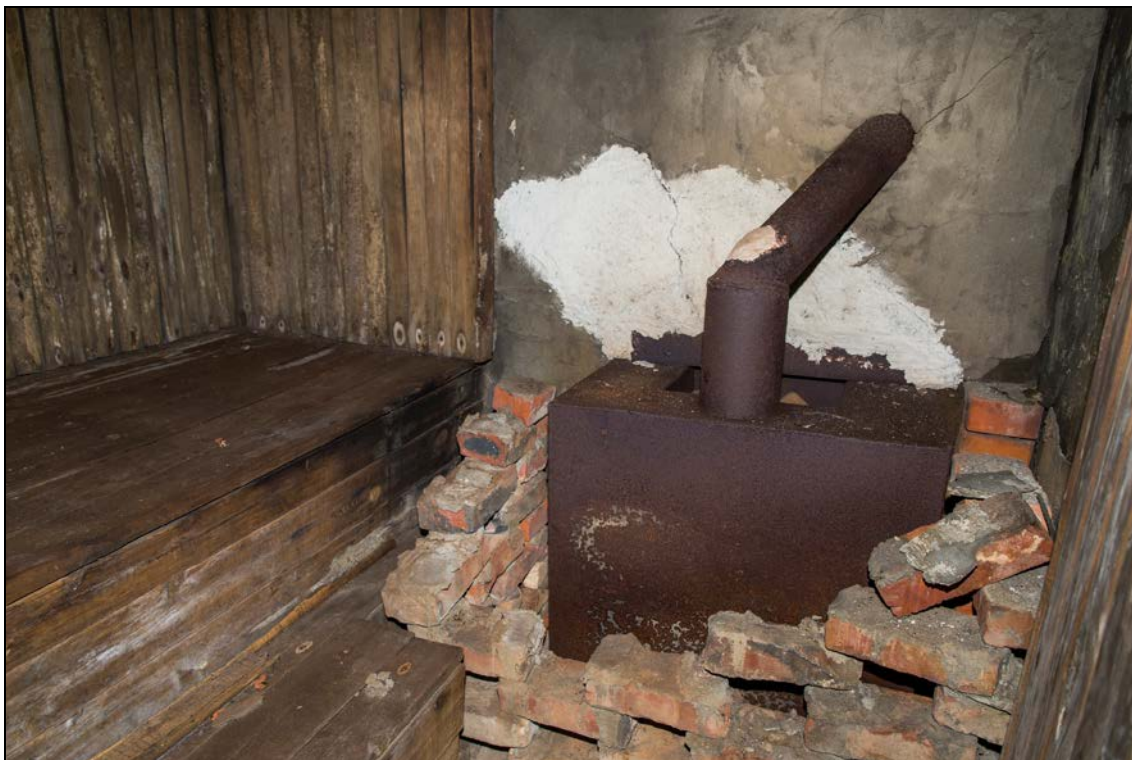
Foto 41 (301). Tsitre kordon. Saunas [8] on alles isegi keriseahi  
Foto Mart Mõniste 23.04.2014.

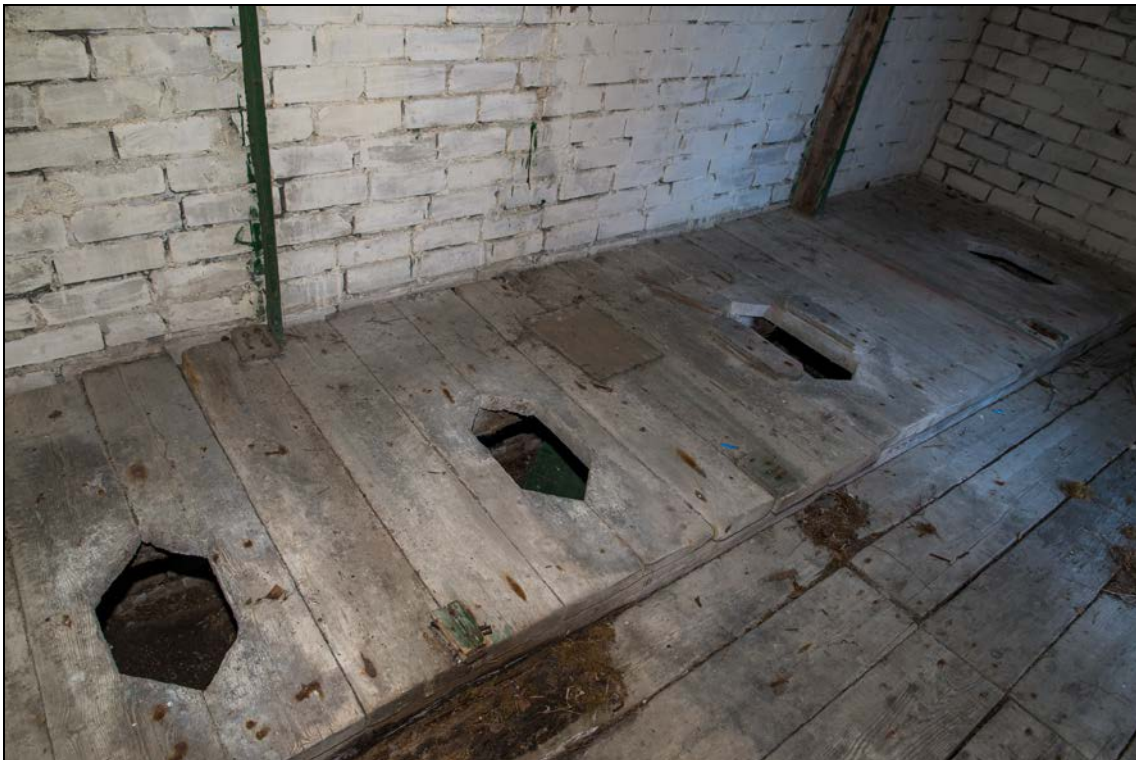
Foto 51 (331). Tsitre kordon. Peldik [10] on kivist seinte ja puust põrandaga, tavaliselt on vastupidi.

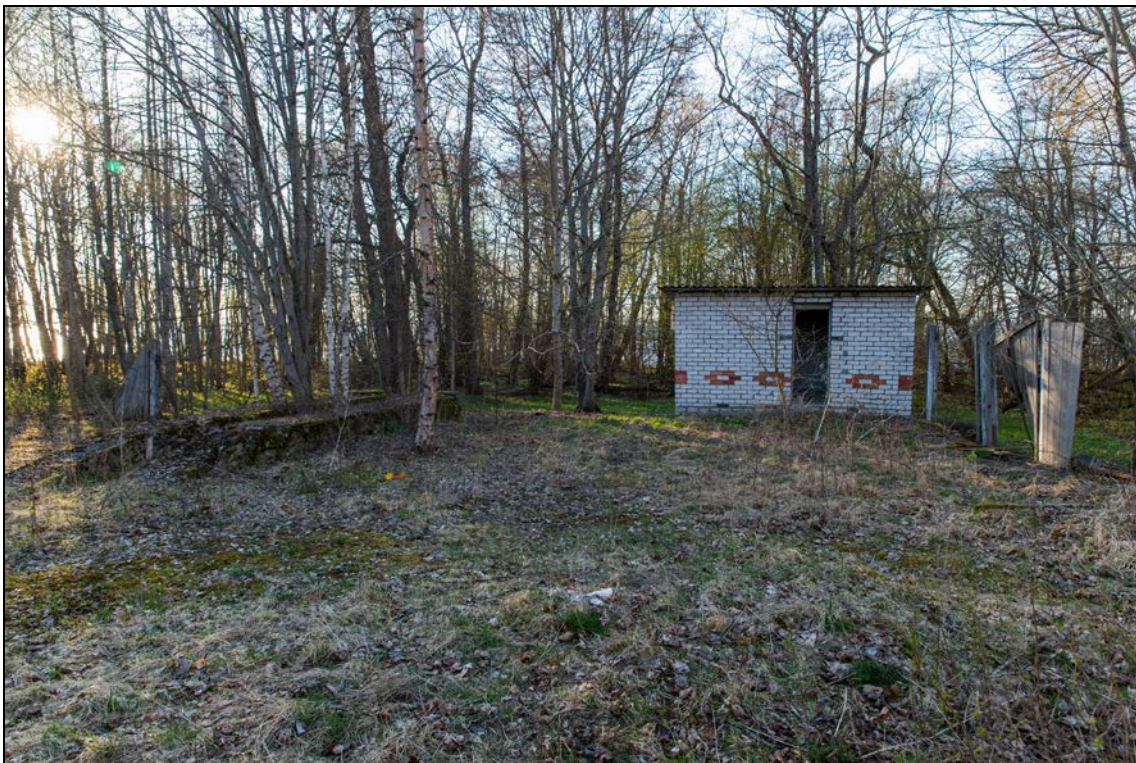
Foto 52 (332). Tsitre kordon. Peldiku [10] kõrval on madal betoonist autoremondi estakaad [15].

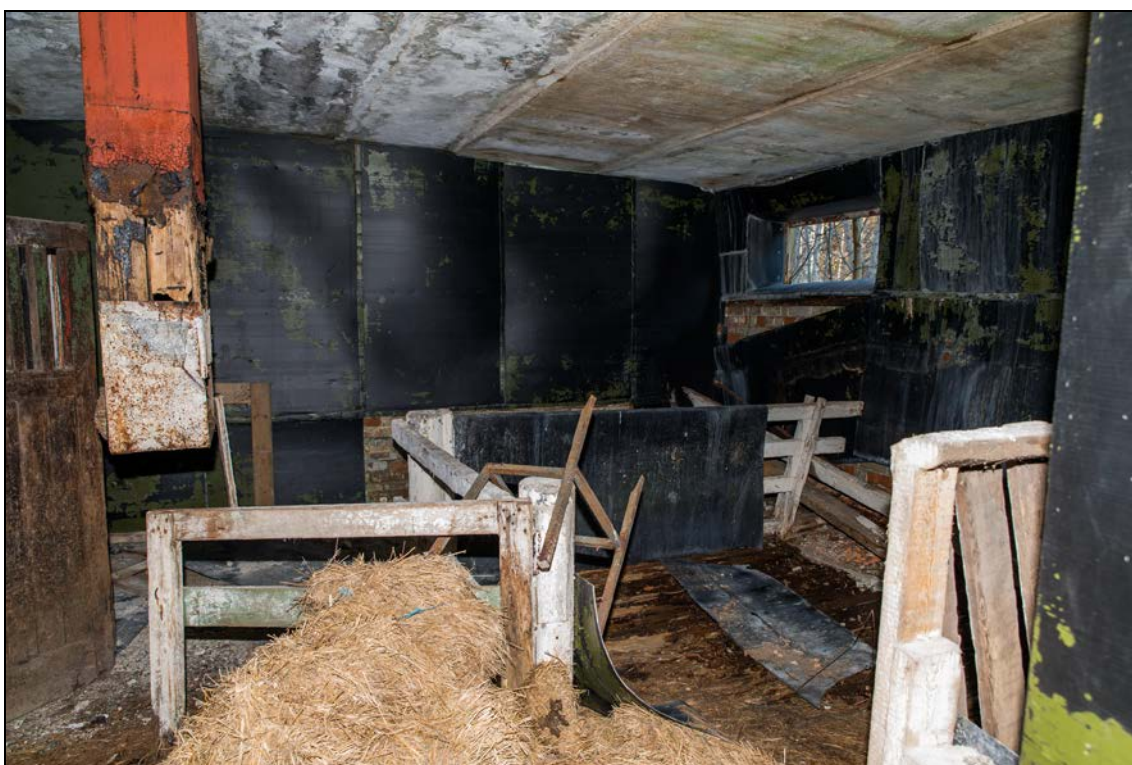
Foto 58 (339). Tsitre kordon. Laut/garaaž [11], siseviimistluseks on kasutada olnud ohtralt kohroplasti.  
Foto Mart Mõniste 23.04.2014.

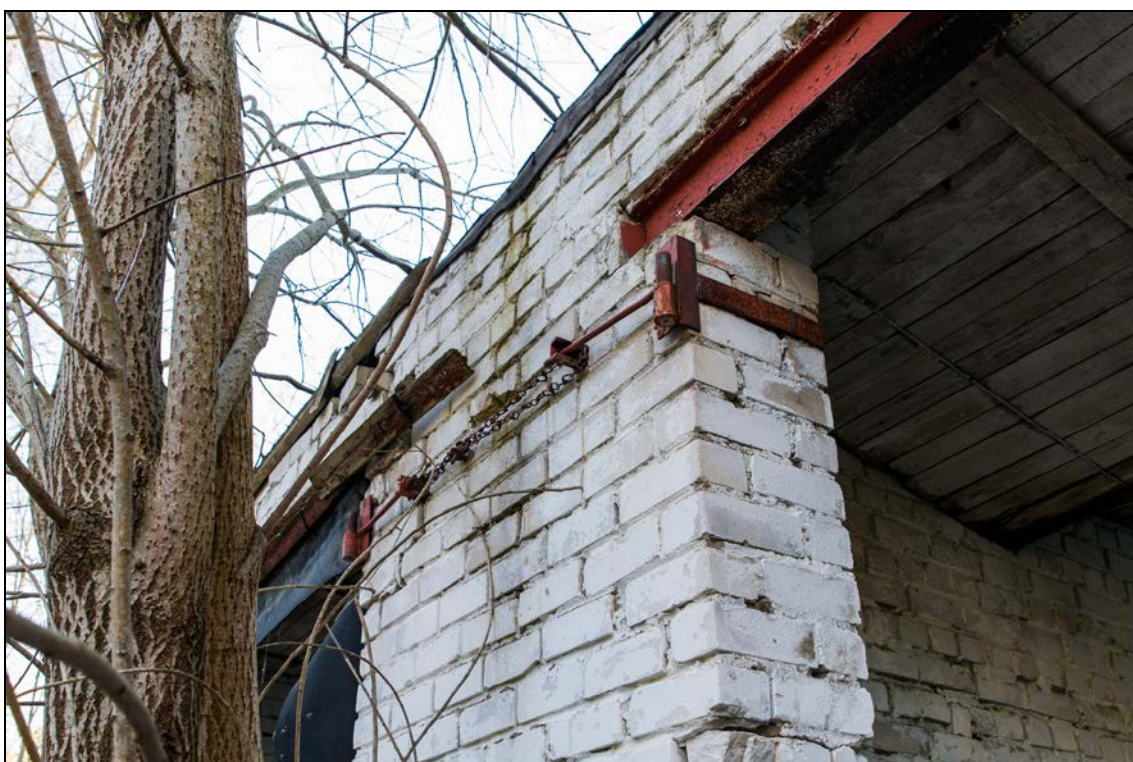
Foto 62 (354). Tsitre kordon. Laut/garaaž [11]. Väravate kinnitusi on tugevdatud lehmaketiga.  
Foto Mart Mõniste 23.04.2014.
