Projekt „Eesti 20. sajandi (1870–1991) sõjalise ehituspärandi kaardistamine ja analüüs”

# **Tsitre piirivalvekordon Harjumaal Kuusalu vallas**

**1. Kohustuslikud andmed**

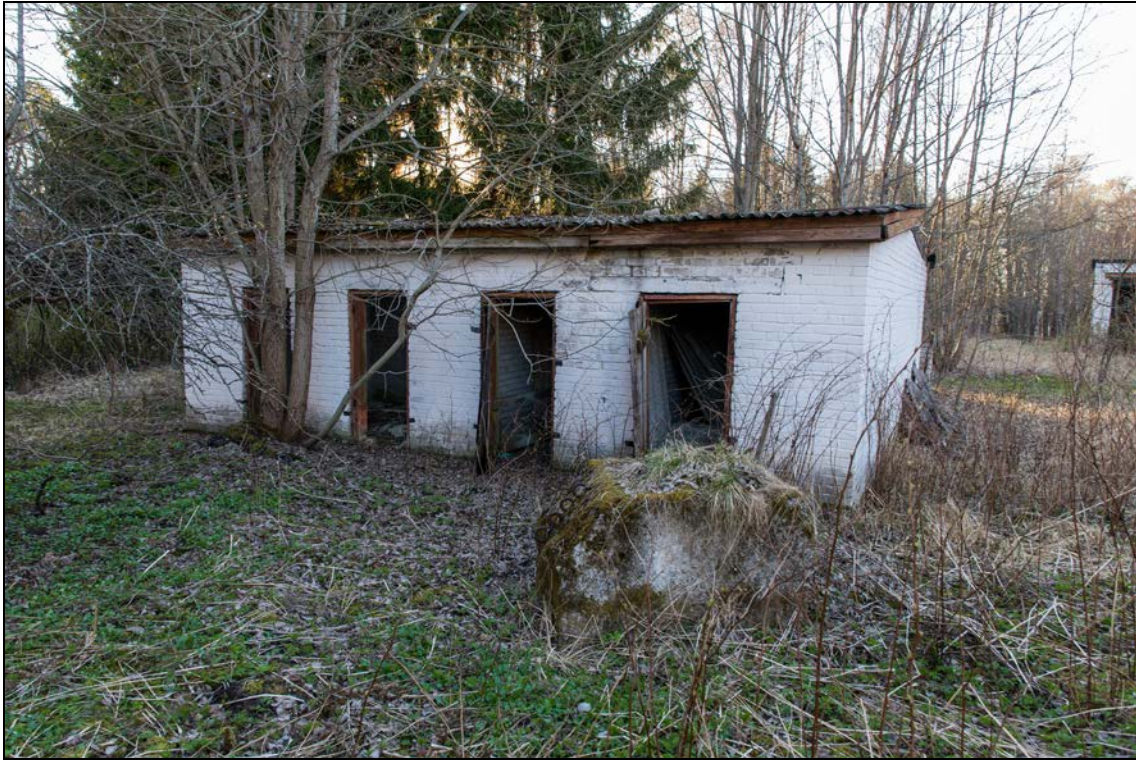
Foto 63 (435). Tsitre kordon. Kuur [12], taga paistab laut/garaaž [11]. Esiplaanil massiivne raadiomasti? vantide ankur. Teisi selliseid silma ei hakanud.  
Foto Mart Mõniste 23.04.2014.

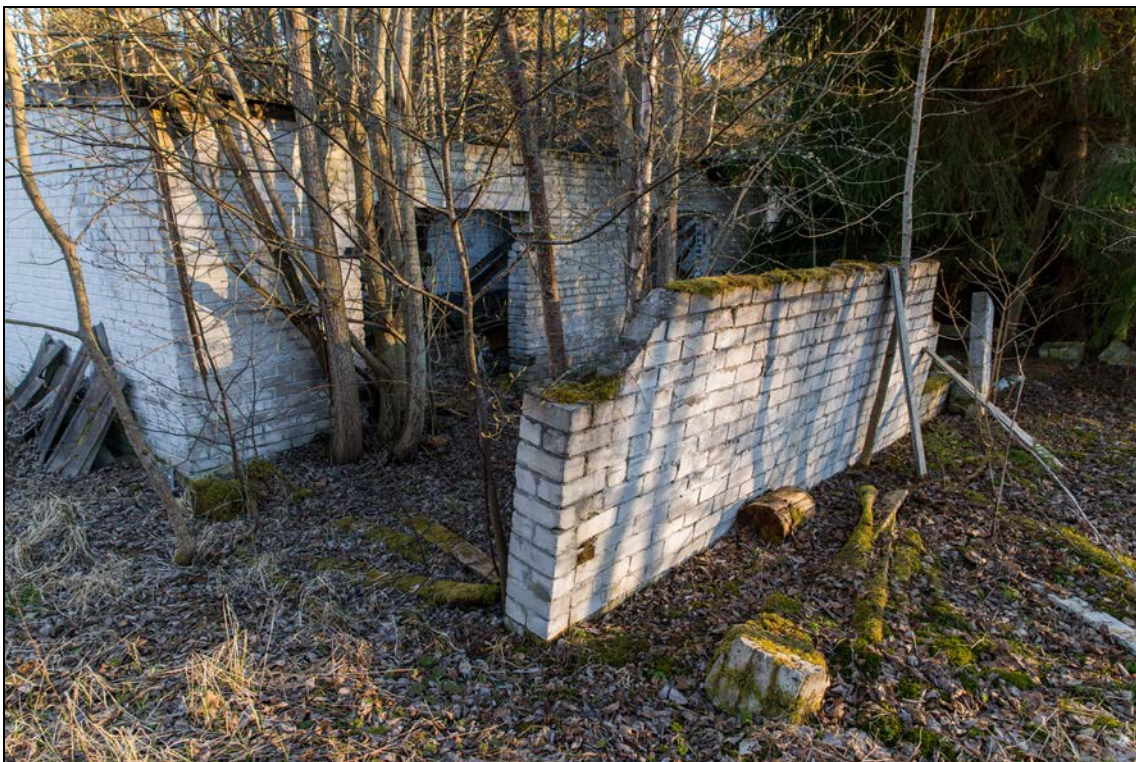
Foto 64 (437). Tsitre kordon. Kuuri [12] ees on jupp tellismüüri, kas on olnud mingi katusealune?  
Foto Mart Mõniste 23.04.2014.

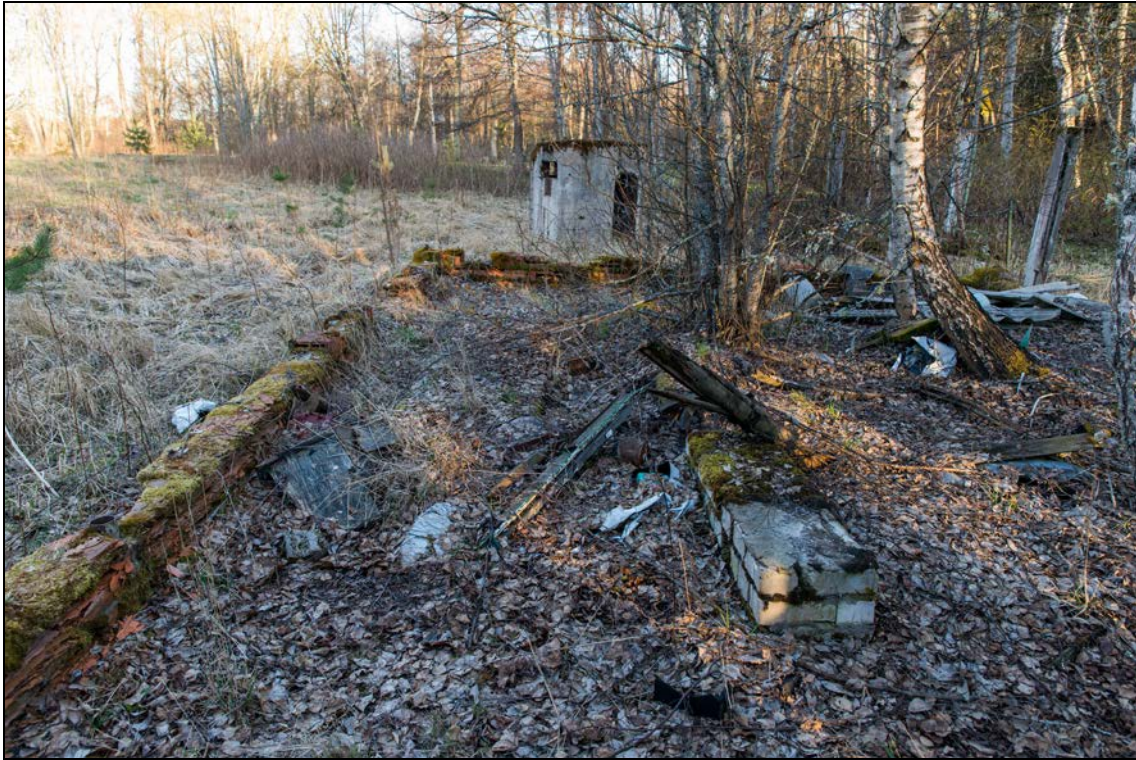
Foto 67 (445). Tsitre kordon. Hoone [13] kõrval on madal piirdemüür ja alused - kütusehoidla? Taga dott [14].

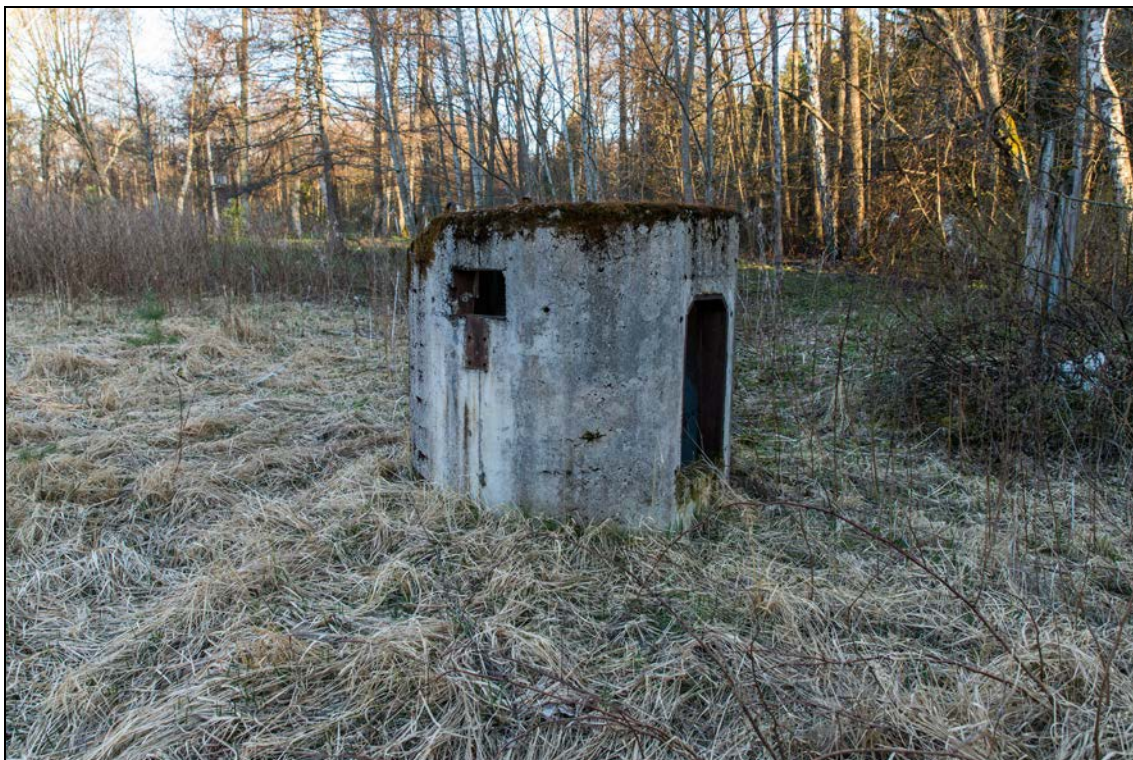
Foto 69 (446). Tsitre kordon. Dott [14], nii uks kui ambrasuuride katted on kadunud.  
Foto Mart Mõniste 23.04.2014.
