Neeme tehnilise vaatluse post Jõelähtme vallas Harjumaal

Koostaja:
Jüri Pärn

2016

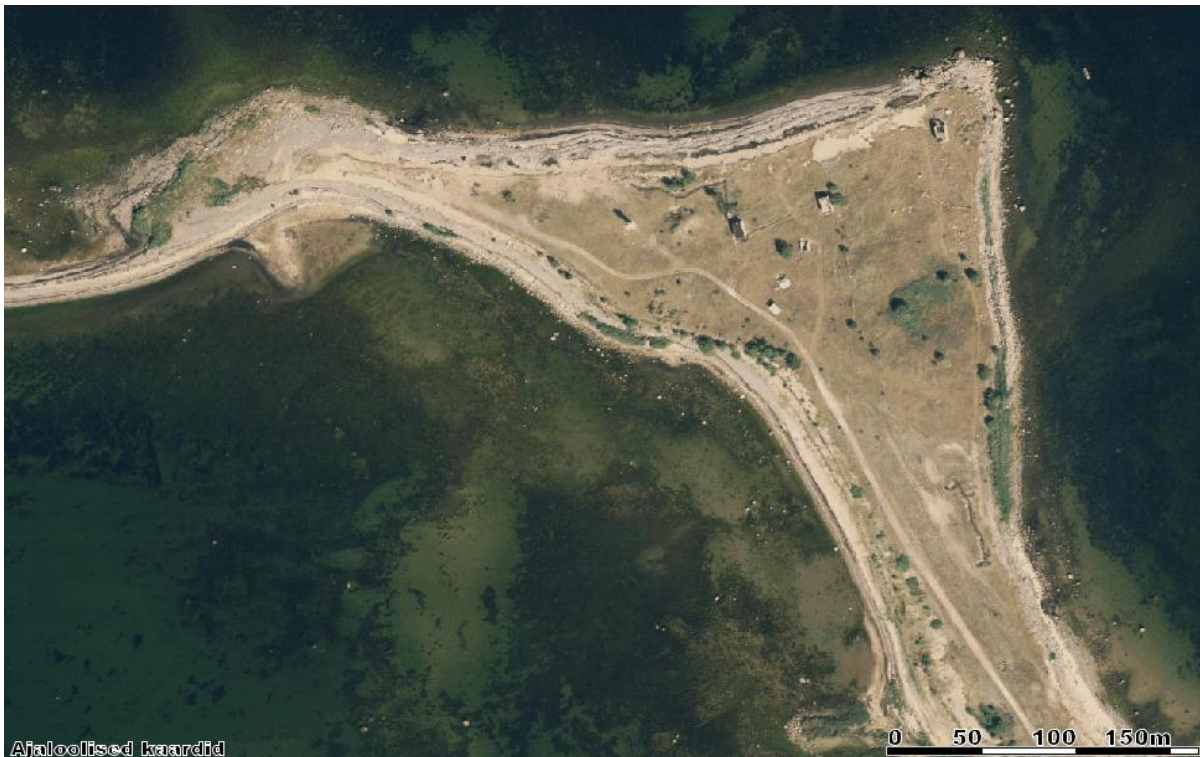
Skeem 6. Neeme tehnilise vaatluse post. Objekti kaitseplaan seisuga 26.09.1979. Numbritega on tähistatud: 1 - operaatorihoone, 2 - diislihoone, 3 - prožektorihoone, 4 - kütuseladu, 5 - tualett. Peale on kantud ka kaitsekraavid, 2 betoonvarjendit, varjend KVS-U (nüüdseks demonteeritud? või on märgitud plaanil valesse kohta?) ja 3 doti SPS-2. Allikas: Планы обороны застав в/ч 2198.

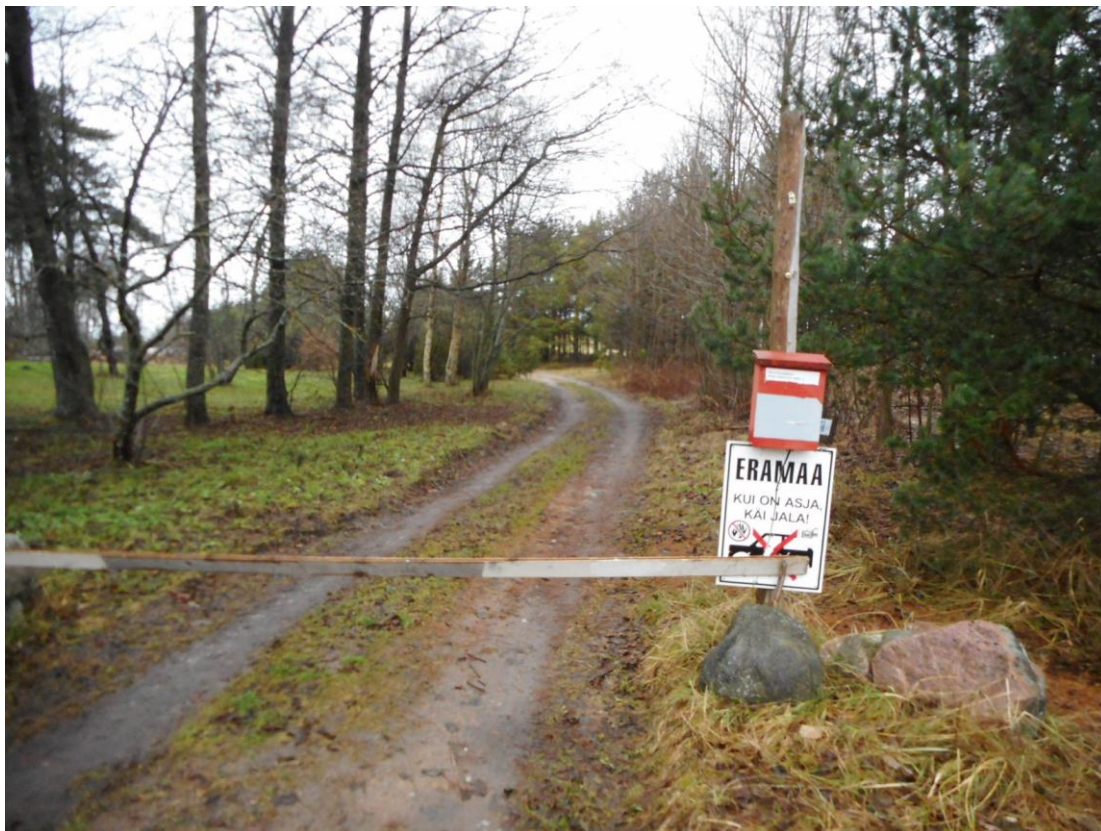
Foto 1. (7) Neeme tehnilise vaatluse post. Sissesõit on tõkestatud latiga (lukustatud ei ole). 2000. aastal koostatud Uitro II detailplaneeringu kohaselt oli Väljamäe katastriüksus, millele silt ja tõkkepuu on pandud, siiski veel riigimaa, vt skeem 11). Foto Jüri Pärn 8.12.2016.

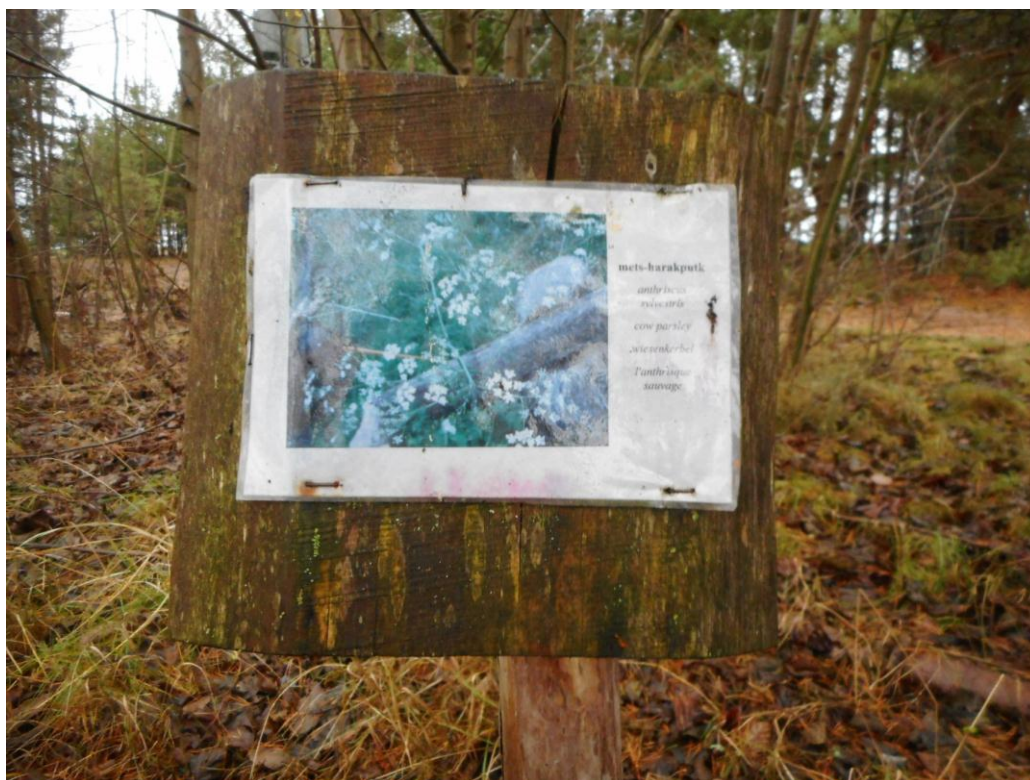
Foto 2. (8) Neeme tehnilise vaatluse post. Selliseid harivaid silte on keegi kunagi siia paigaldanud. Enamus neist on kahjuks juba rivist välja langenud. Foto Jüri Pärn 8.12.2016.

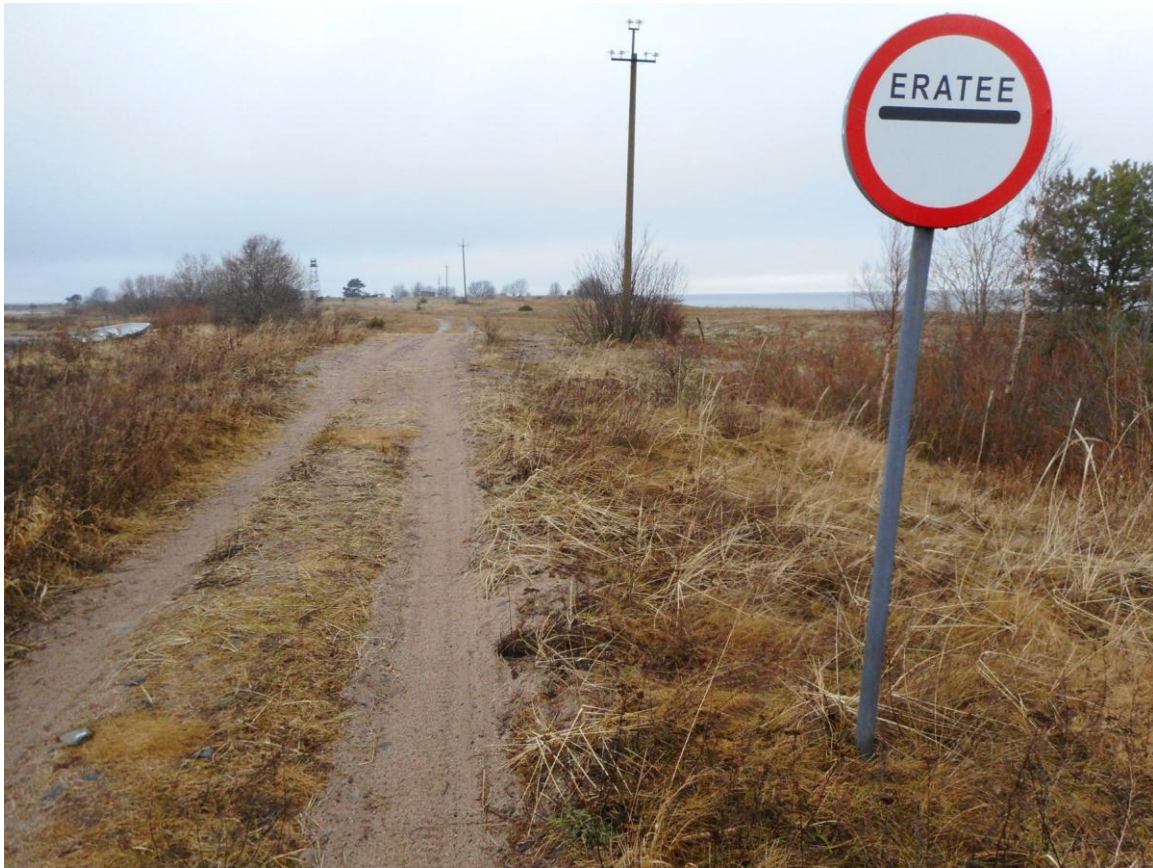
Foto 3. (156) Neeme tehnilise vaatluse post. *No comments*. Keelumärk peaks asuma umbes Uitra ja Väljamäe (viimane on ikka veel riigimaa?) katastriüksuste piiril. Foto Jüri Pärn 8.12.2016.

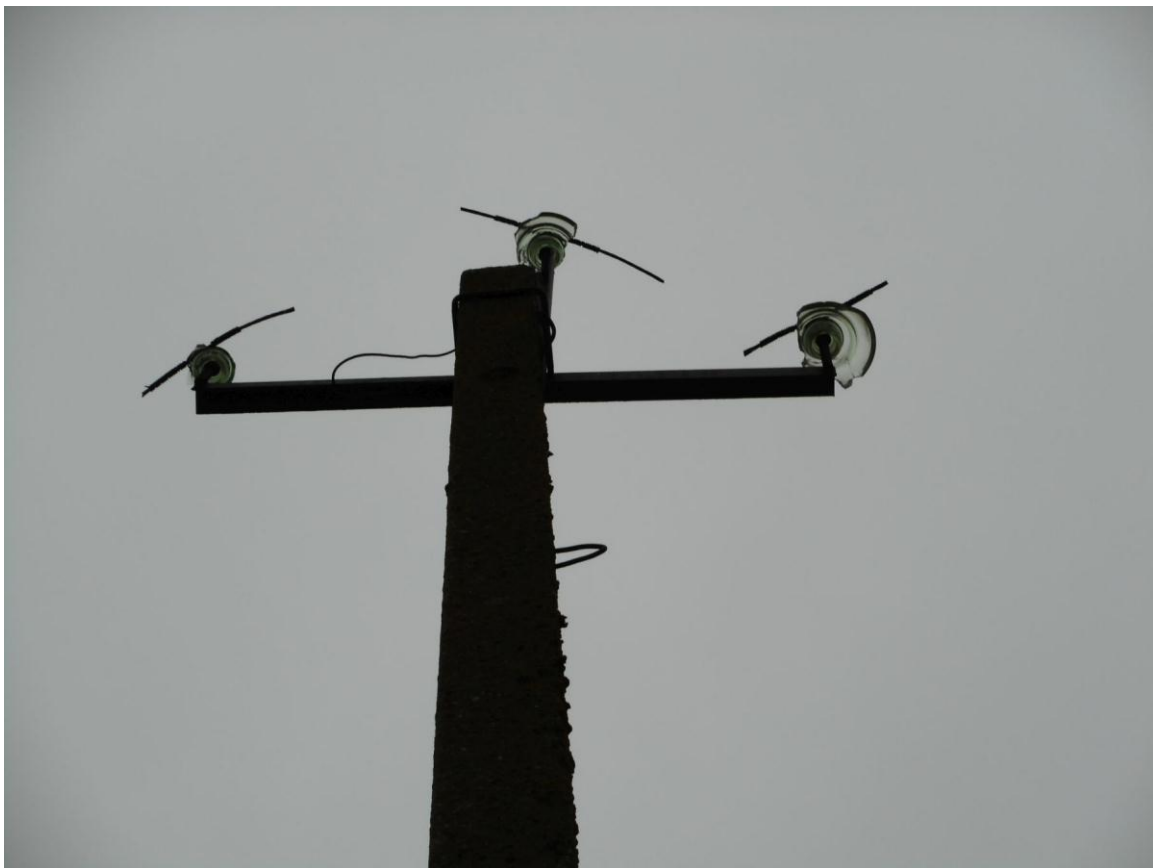
Foto 4. (166) Neeme tehnilise vaatluse post. Objekti endine keskpingeliin. Enamus isolaatoreid on purustatud. Foto Jüri Pärn 8.12.2016.

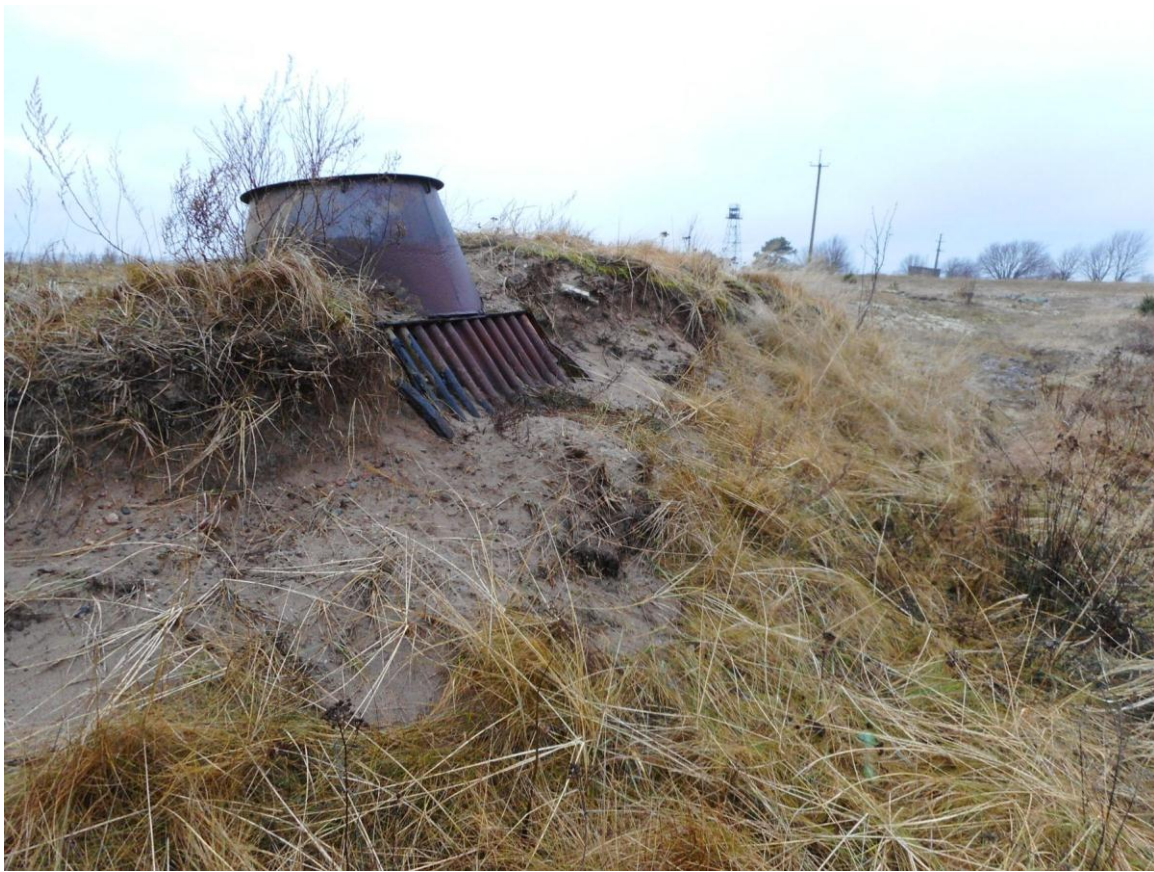
Foto 5. (179) Neeme tehnilise vaatluse post. Varjend KVS-U [1]. Foto Jüri Pärn 8.12.2016.

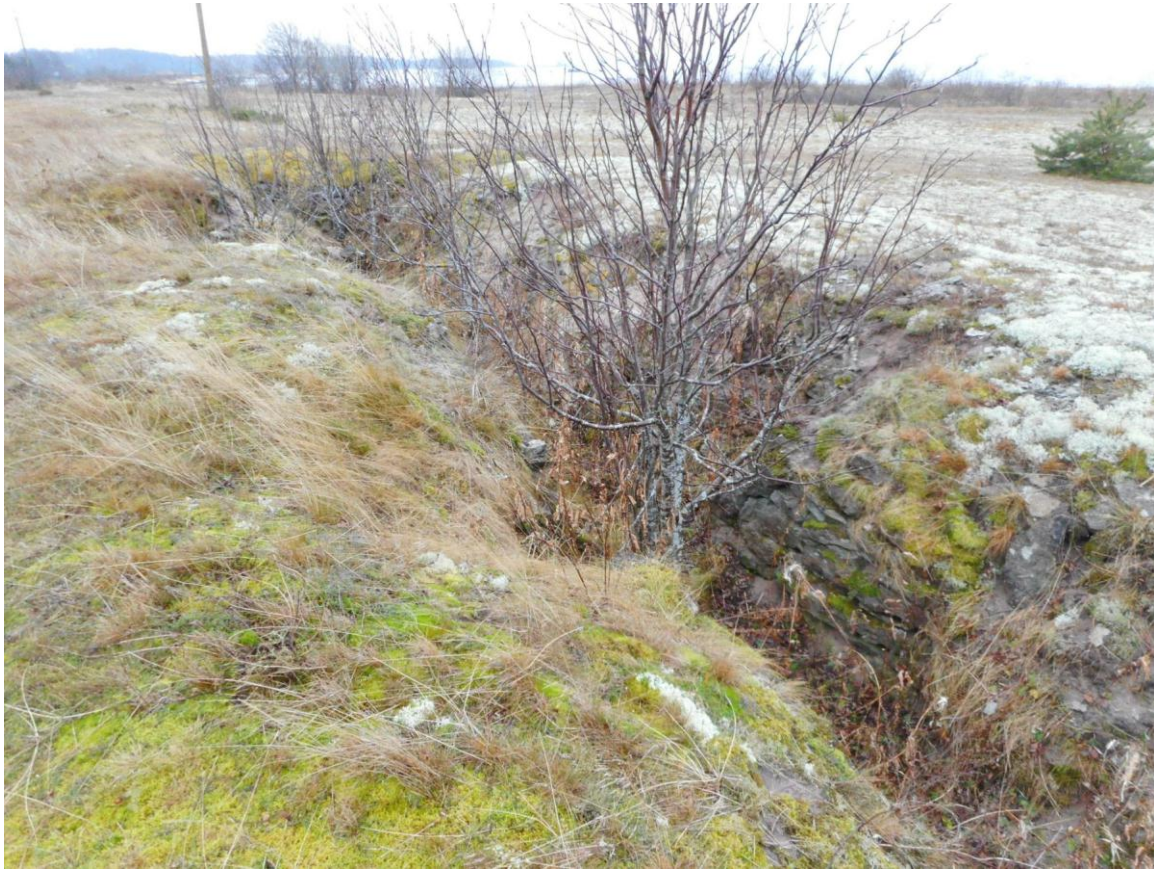
Foto 7. (181) Neeme tehnilise vaatluse post. Osaliselt paekividega ääristatud kaitsekraav [2], pikkus u 50 m. Foto Jüri Pärn 8.12.2016.

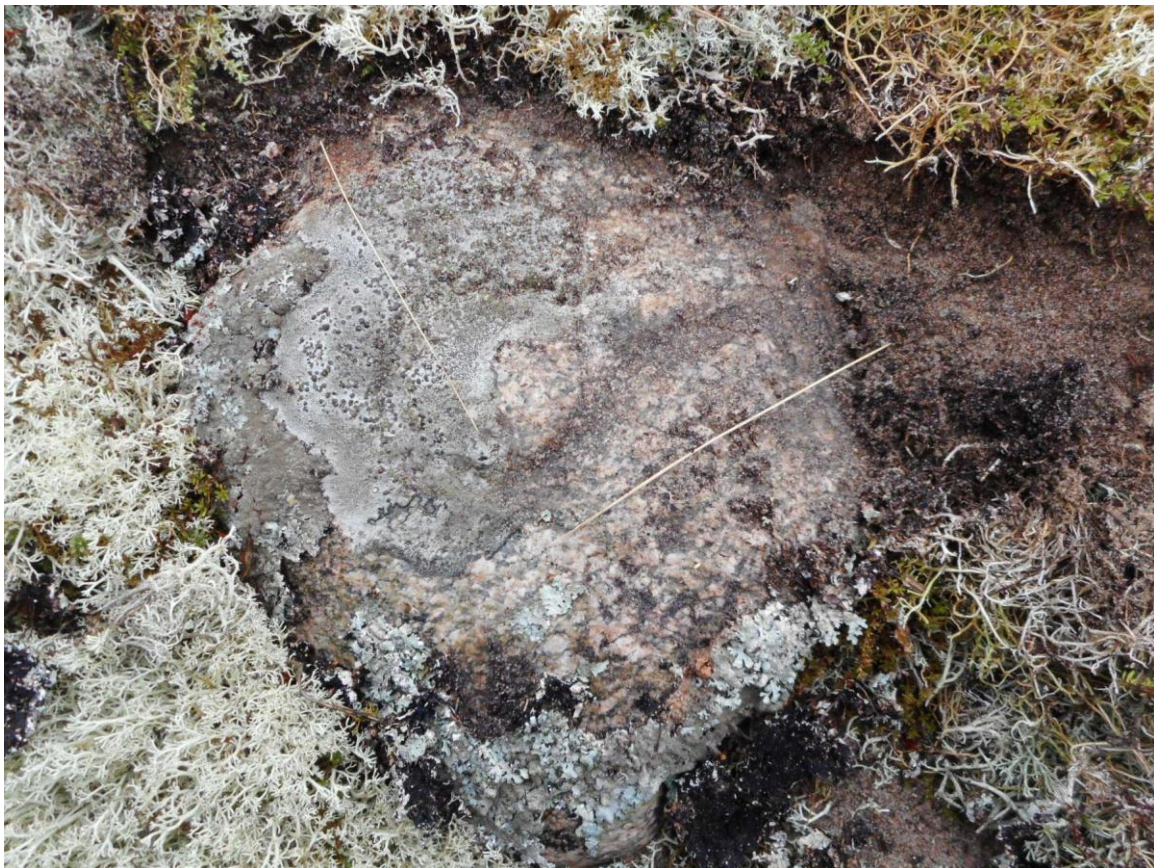
Foto 8. (200) Neeme tehnilise vaatluse post. Piiri?kivi [3] — pinnale on raiutud u 6 cm läbimõõduga ring ja selle külge 2 niisama pikka kriipsu. Foto Jüri Pärn 8.12.2016.

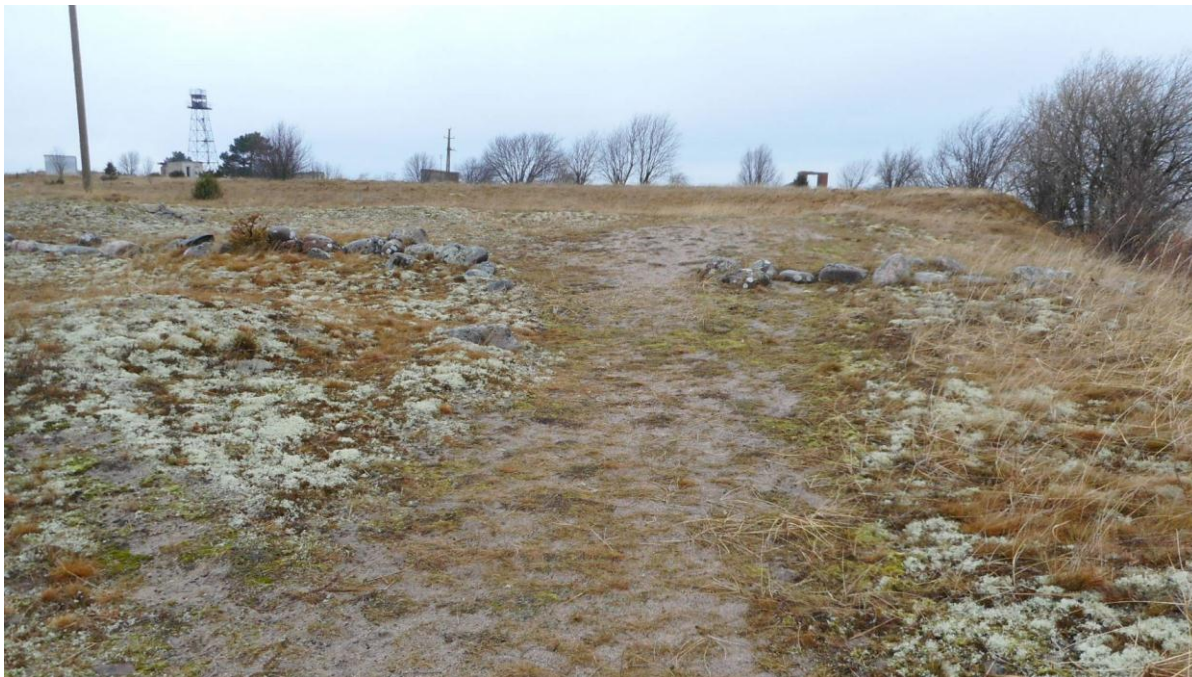
Foto 9. (189) Neeme tehnilise vaatluse post. Vana kiviaed [4] — kaunis algeline, kuid auväärne, on märgitud vanadele kaartidele. Foto Jüri Pärn 8.12.2016.

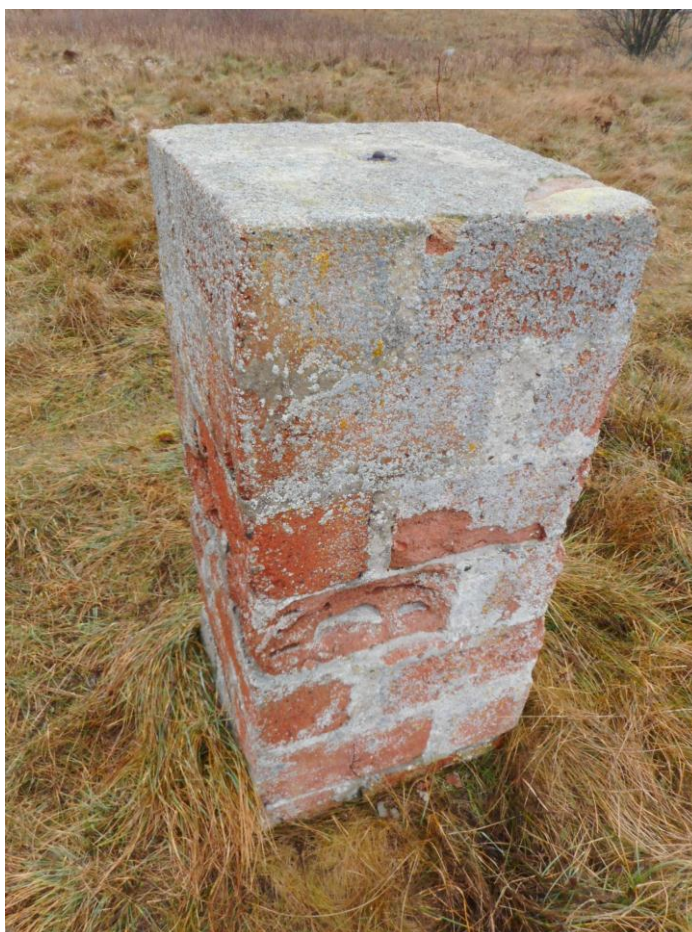
Foto 10. (220) Neeme tehnilise vaatluse post. Geodeesia ja Kartograafia Peavalitsuse (GUGK-i) poolt paigaldatud geodeetiline punkt [6], vaade kagust. Vormistatud postamendina, mille mõõtmed on u 1,5x0,6x0,6 m, umbes narva blokkide suurustest kividest, mis on arvatavasti seest õõntega (mitu lagunenu kivi on sellised nagu pildil kujutatud alt kolmas blokk). Objekti pole kantud EV geodeetiliste punktide andmebaasi ega ole ka märgitud ühelegi autorile teadaolevale kaardile. Foto Jüri Pärn 8.12.2016.

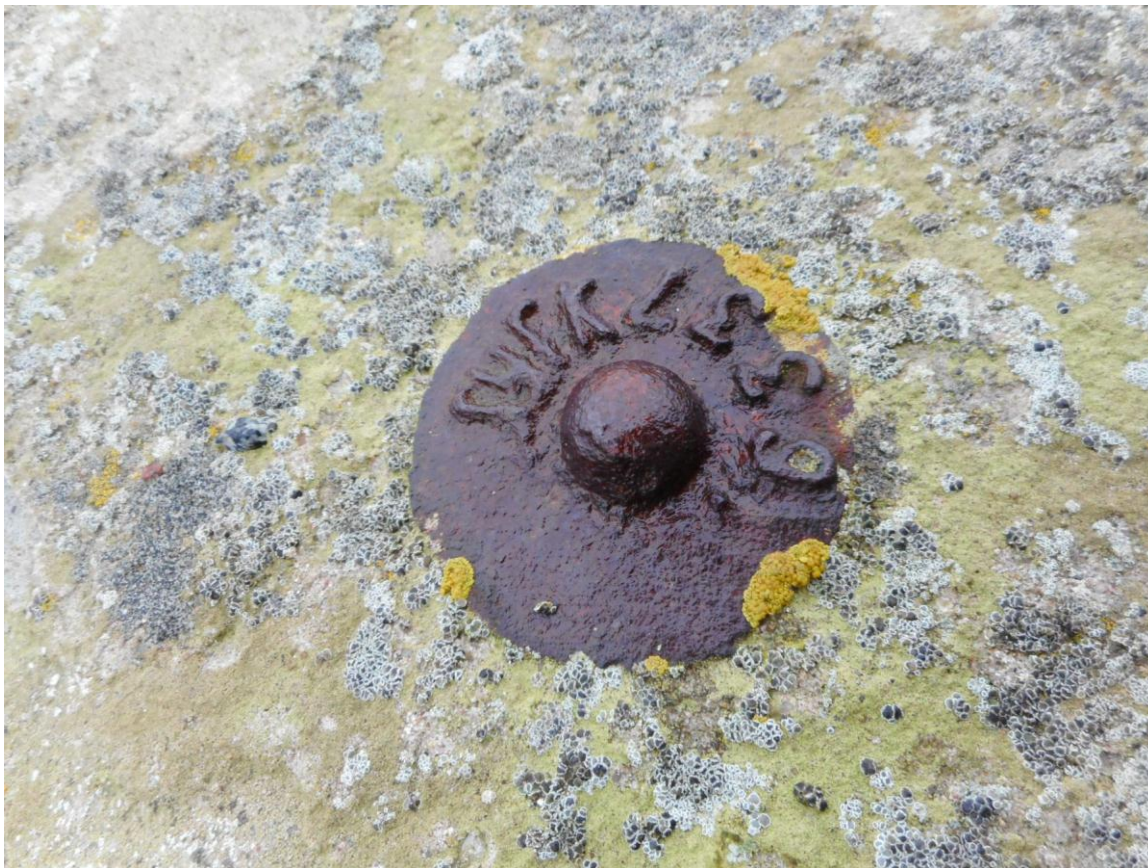
Foto 11. (219) Neeme tehnilise vaatluse post. Geodeesia ja Kartograafia Peavalitsuse (GUGK-i) poolt paigaldatud geodeetiline punkt [6] nr 6337, tsender lähivaates. Foto Jüri Pärn 8.12.2016.

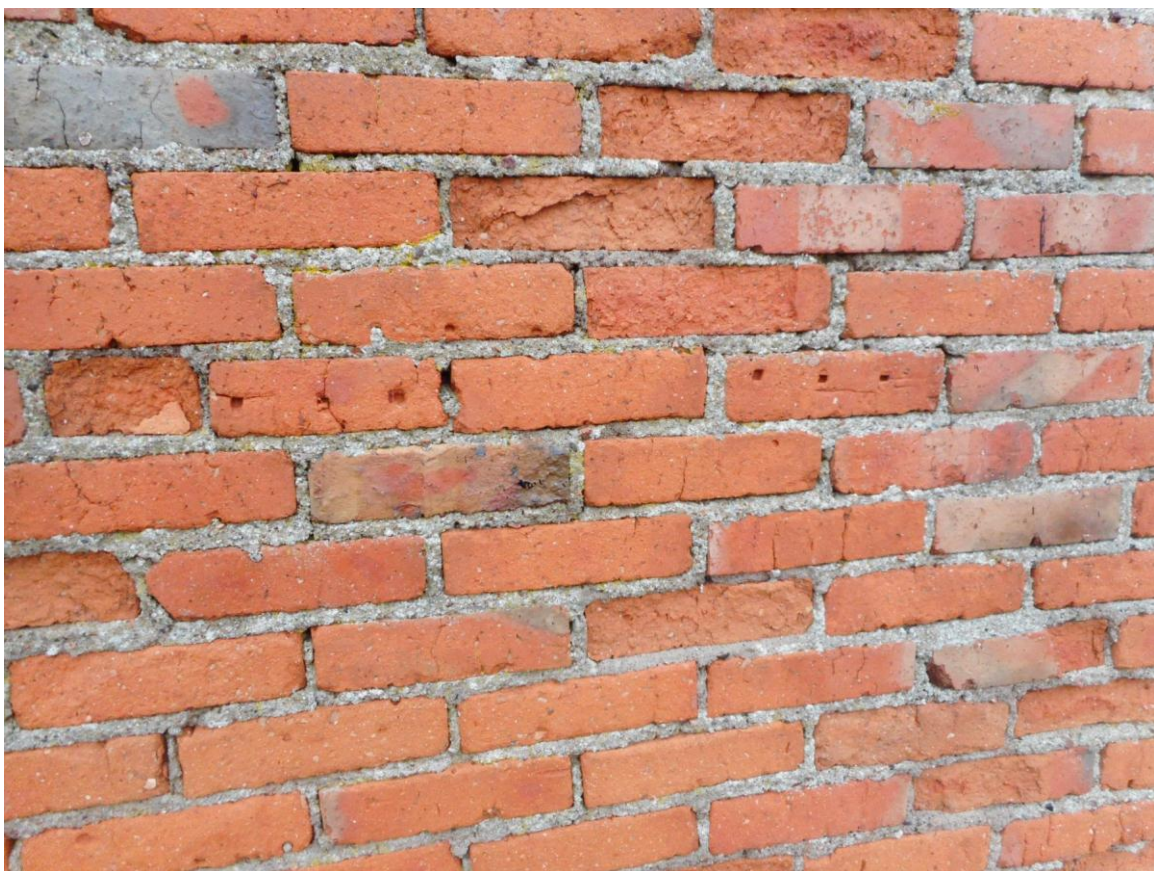
Foto 16. (316) Neeme tehnilise vaatluse post. Prožektorihoonne [9] tellisseina lähivaade idast. Kümmetel tellistel on külje peal 3 nelinurksset auku. Foto Jüri Pärn 8.12.2016.

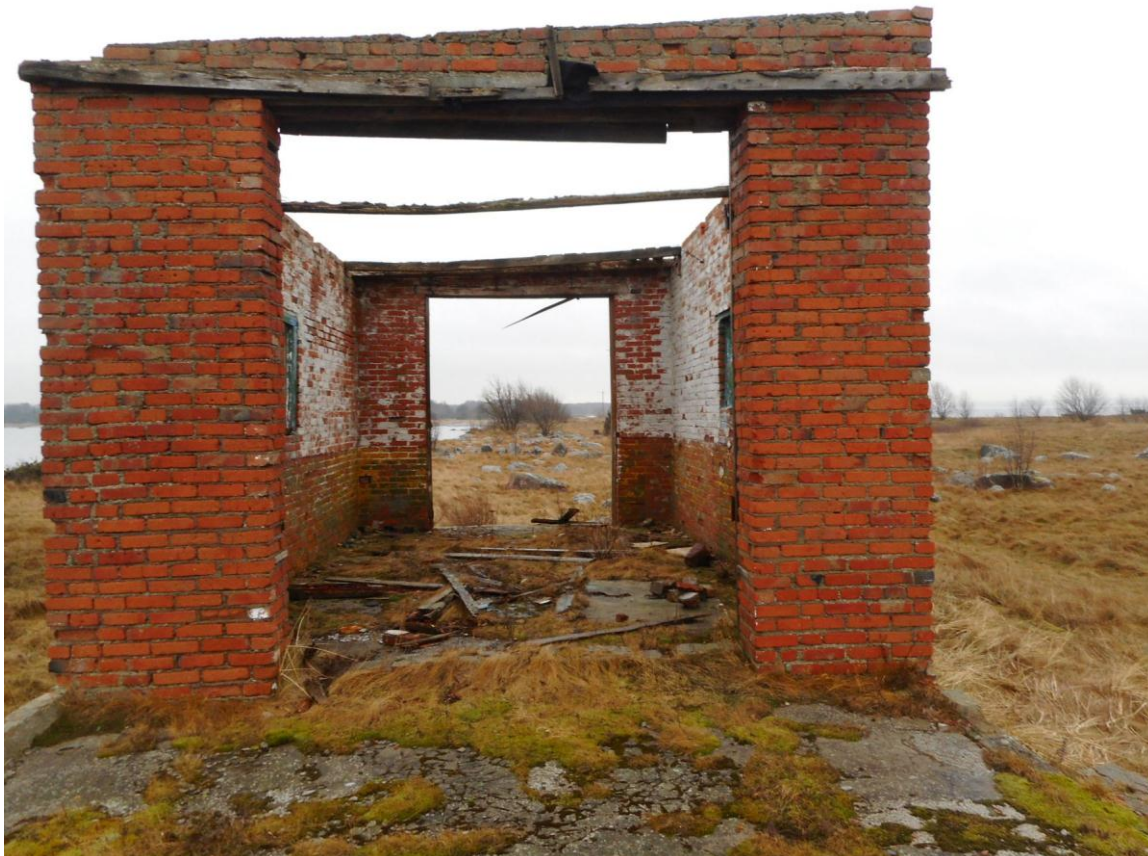
Foto 17. (333) Neeme tehnilise vaatluse post. Prožektorihoone [9] vaade põhjast. Väravasillused on puust, neid saaks veel kindlustada, enne kui need läbi mädanevad ja nende kantavad kivid alla sajavad. Foto Jüri Pärn 8.12.2016.

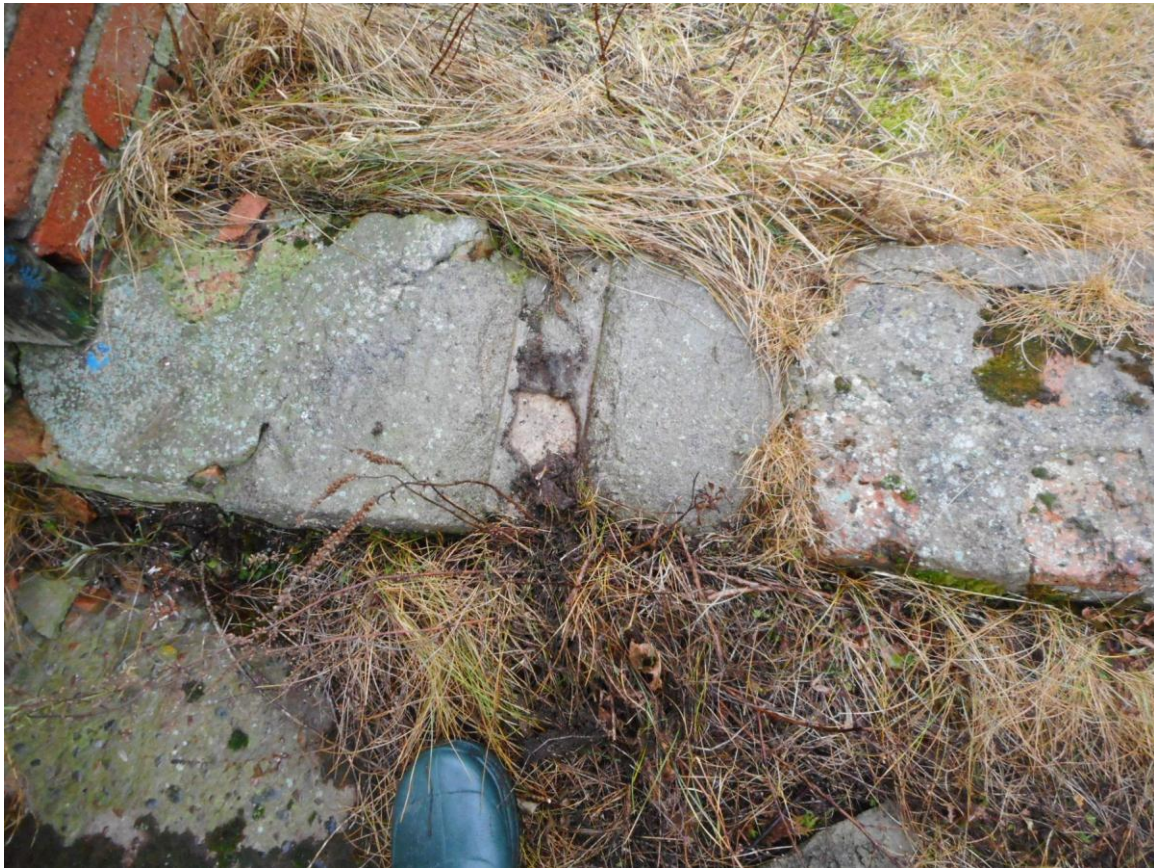
Foto 19. (324) Neeme tehnilise vaatluse post. Prožektorihoone [9] sisevaade: prožektorirööpa jälg läves. Paremalt pool on enam-vähem samasugune. Foto Jüri Pärn 8.12.2016.

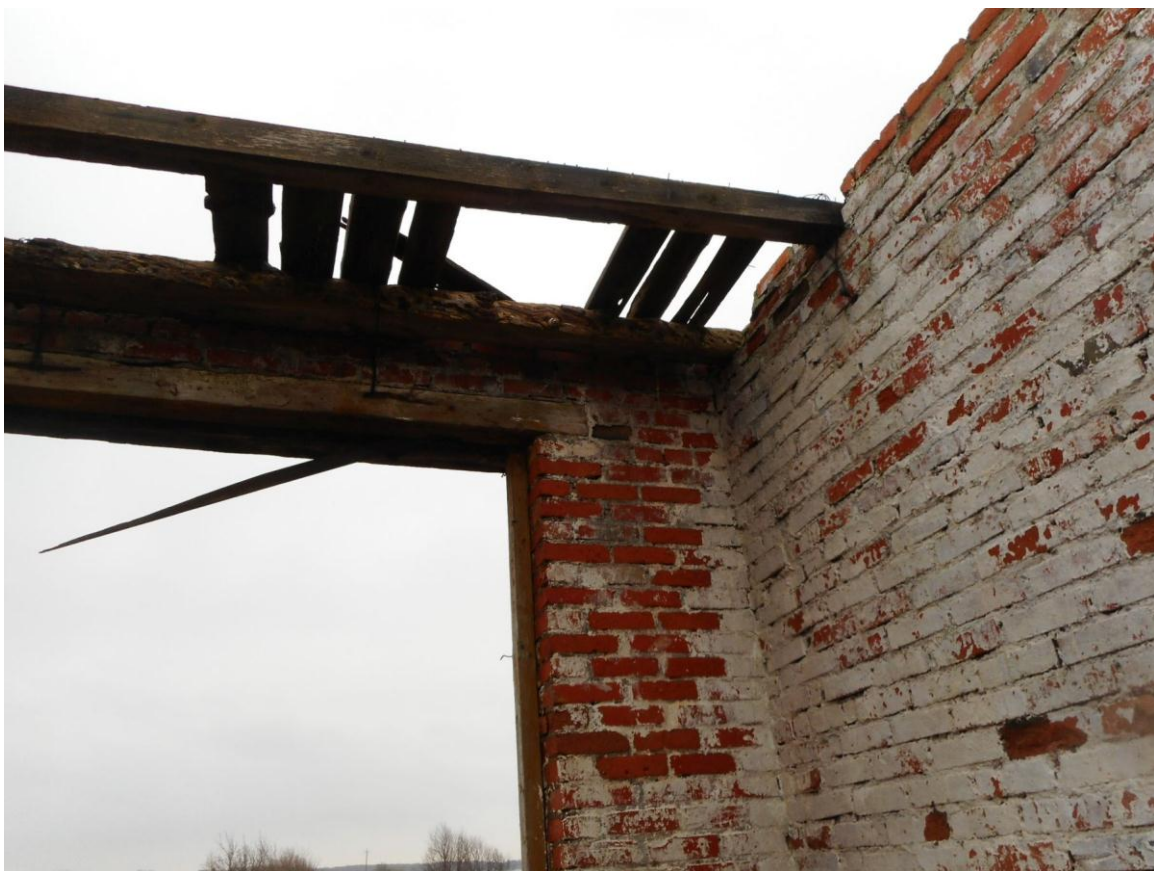
Foto 20. (346) Neeme tehnilise vaatluse post. Prožektorihoone [9] sisevaade — säilinud katusekonstruktsioon maapoolse värava kohal. Foto Jüri Pärn 8.12.2016.

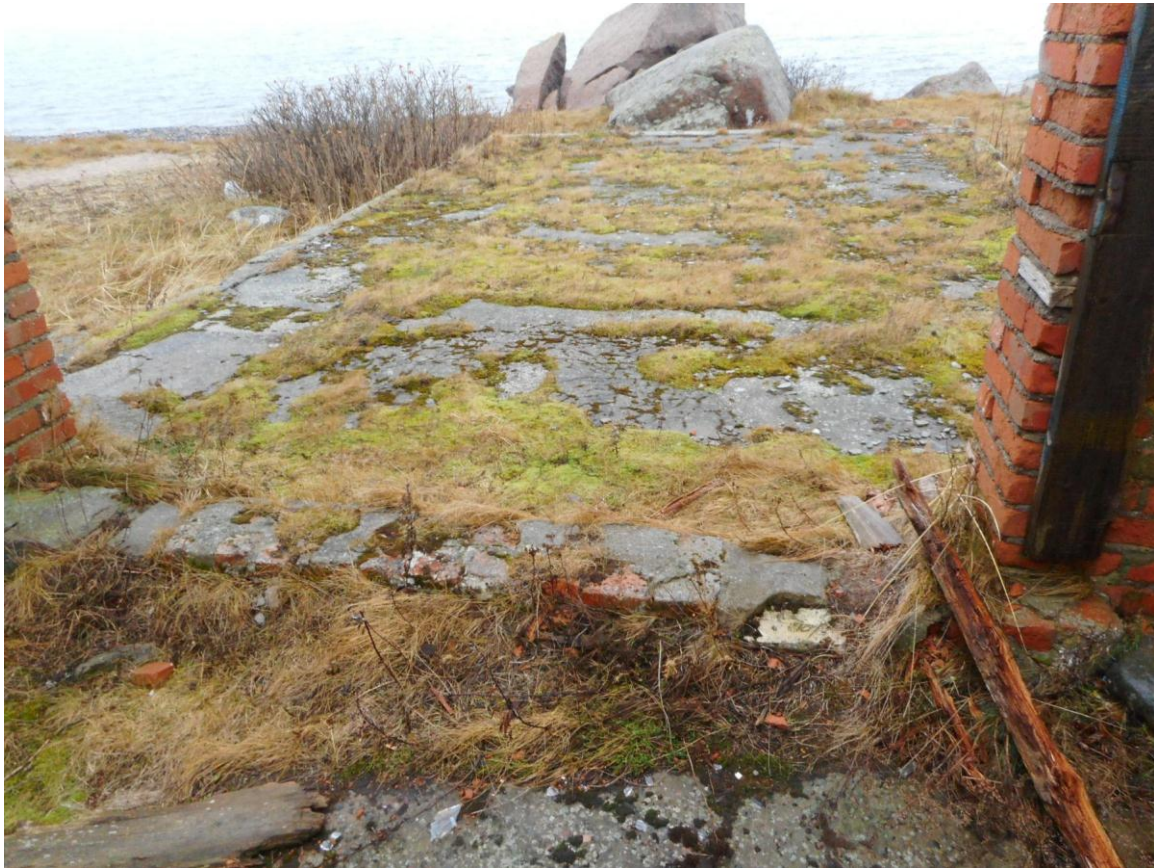
Foto 23. (322) Neeme tehnilise vaatluse post. Prožektoripositsiooni [10] vaade hoonest [9]. Taga purunenud kivi-meremärk [12]. Foto Jüri Pärn 8.12.2016.

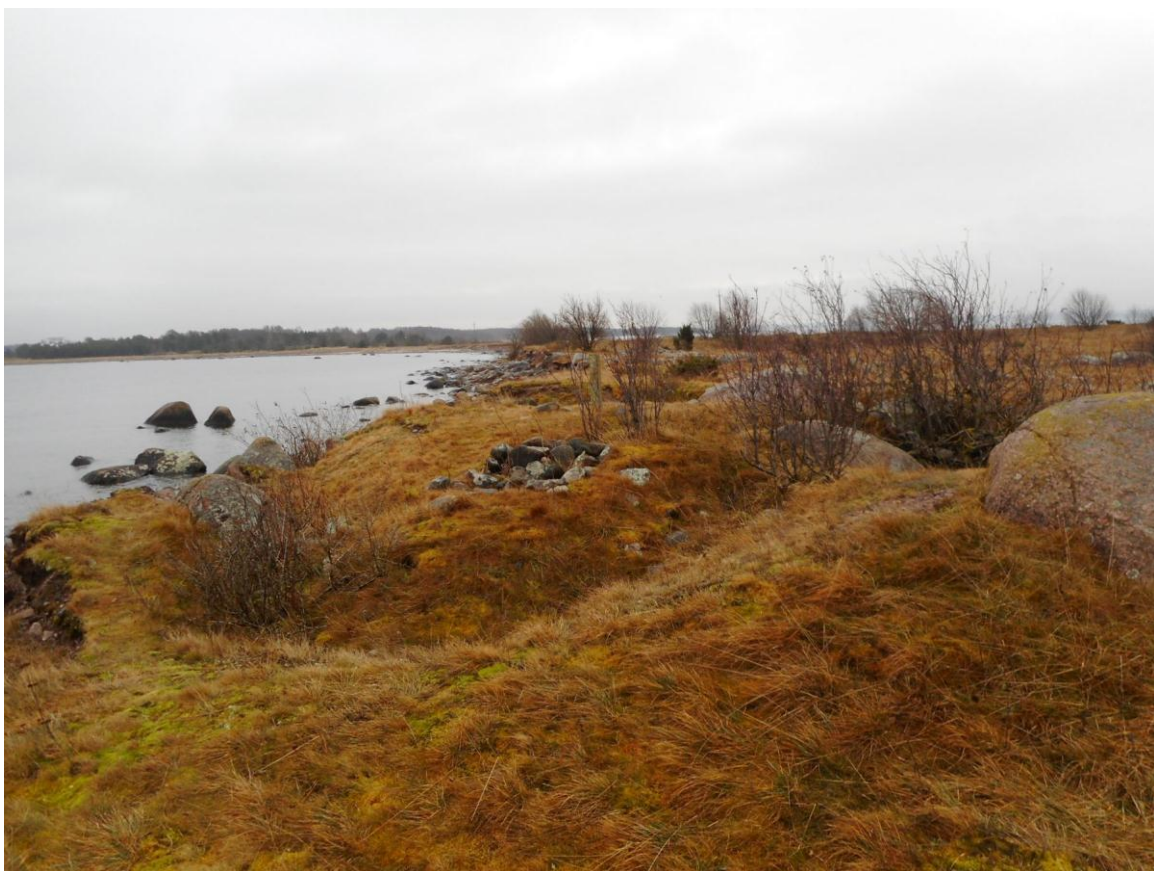
Foto 24. (255) Neeme tehnilise vaatluse post. Tsaariaegne triangulatsioonipunkt [11], vaade põhjast. Kupitsakraave (pikkus u 12 m) võisid piirivalvurid kasutada kaevikutena. Kagunurk on alla varisenud. Foto Jüri Pärn 8.12.2016.

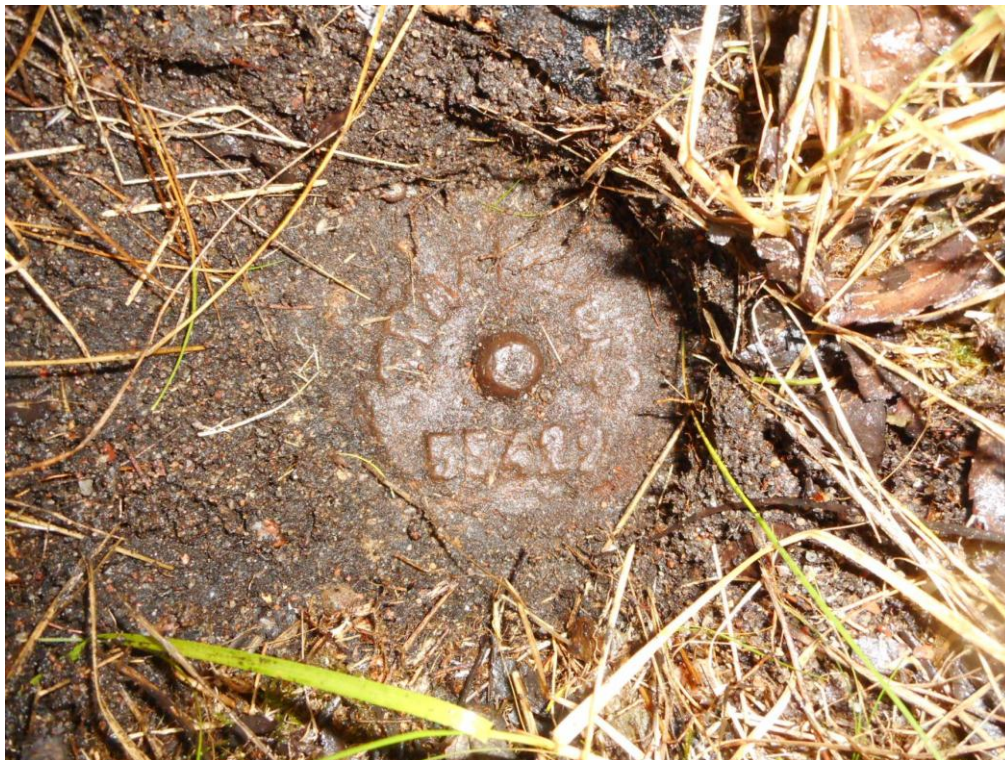
Foto 25. (354) Neeme tehnilise vaatluse post. Triangulatsioonipunkti [11] nr 55422 tsepter on paigaldatud NL Kaitseministeeriumi (või selle eelkäijate) Sõjatopograafiateenistuse poolt (tseptril on kiri „ТРИАНГ. BTC”). 1,5 m sügavusel maa sees peaks olema dubleeriv tsepter. Objekt on kandnud EV geodeetiliste punktide andmebaasi, kuid ilma tseptri numbrita. Foto Jüri Pärn 8.12.2016.

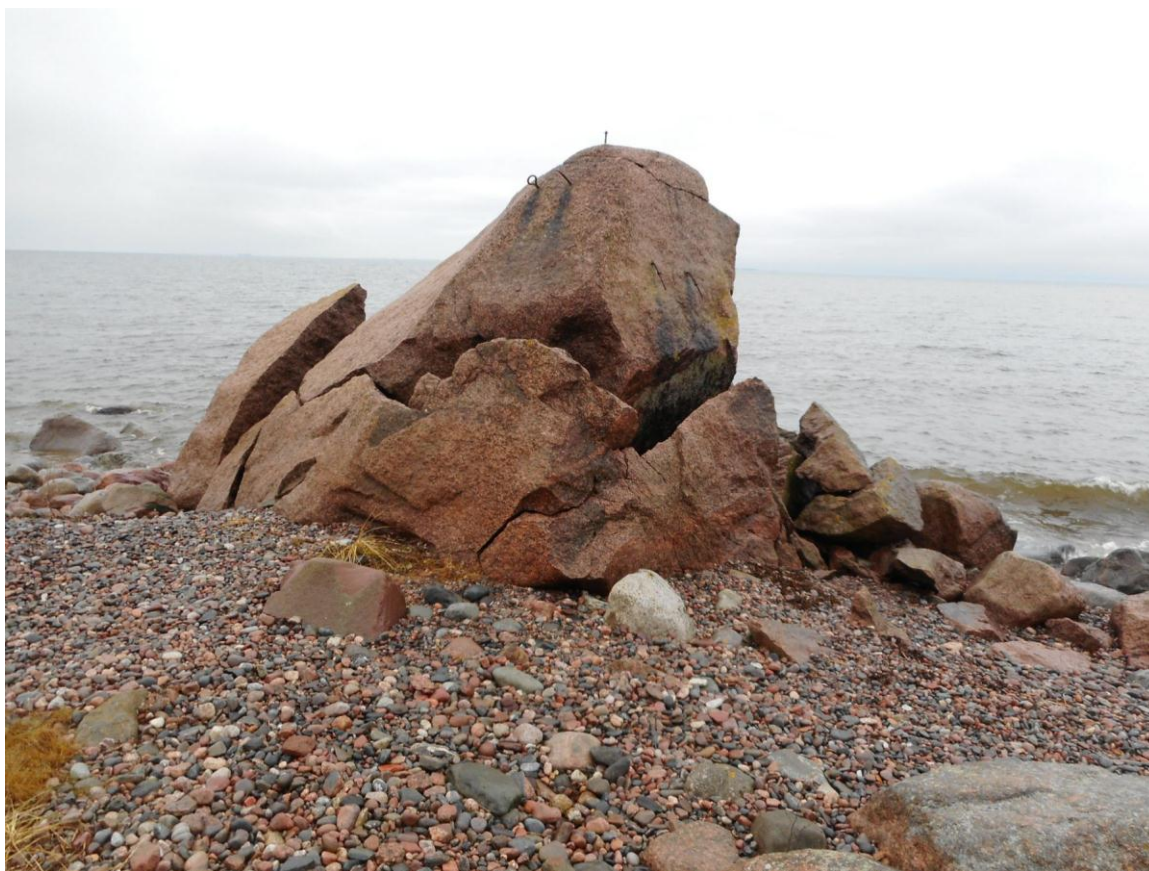
Foto 26. (259) Neeme tehnilise vaatluse post. Suur kivi vana (1930.a rajatud) tulepaagi kinnitusdetailidega [12]. Paremal atsetüleenikapi kinnituspoldid, vasakul redeli kinnitusdetailid (2 silmusega varrast või kruvi). Kivi kõrgus maa poolt on u 2,5 m, mere poolt vähemalt 4 m. Foto Jüri Pärn 8.12.2016.

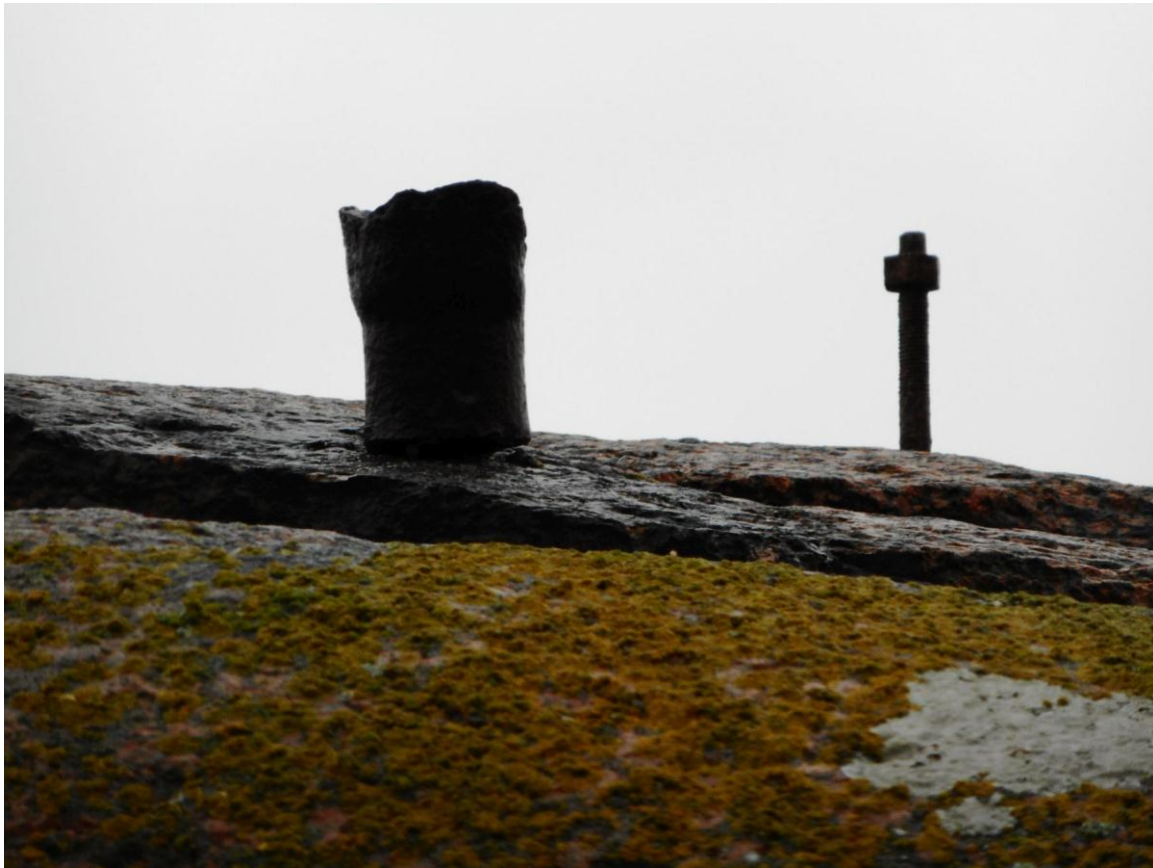
Foto 27. (274) Neeme tehnilise vaatluse post. Tulepaagi kinnitusdetailid kivil [12]. Foto Jüri Pärn 8.12.2016.

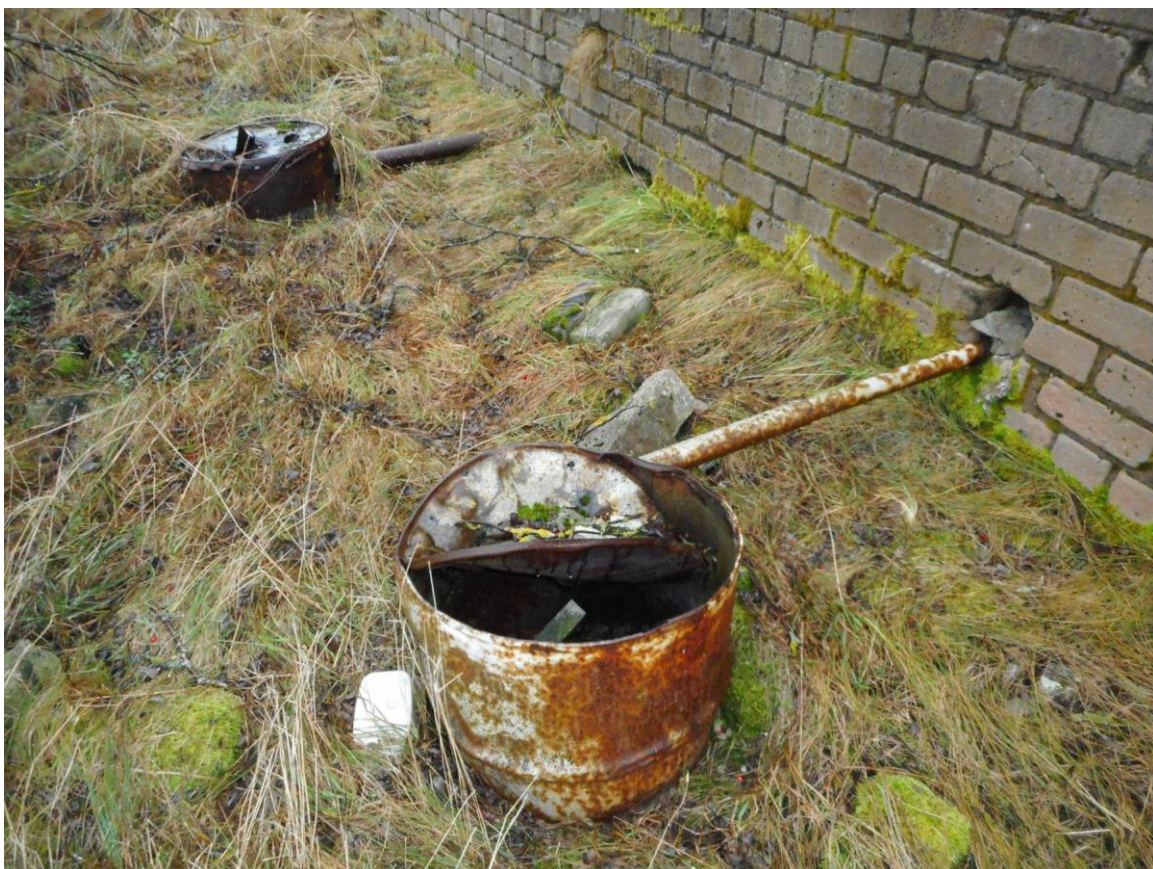
Foto 28. (375) Neeme tehnilise vaatluse post. Diislihoone [14]. Auklike otstega 200-l vaadid hoone idaküljel, diislite heitgaaside sissejuhtimiseks. Foto Jüri Pärn 8.12.2016.

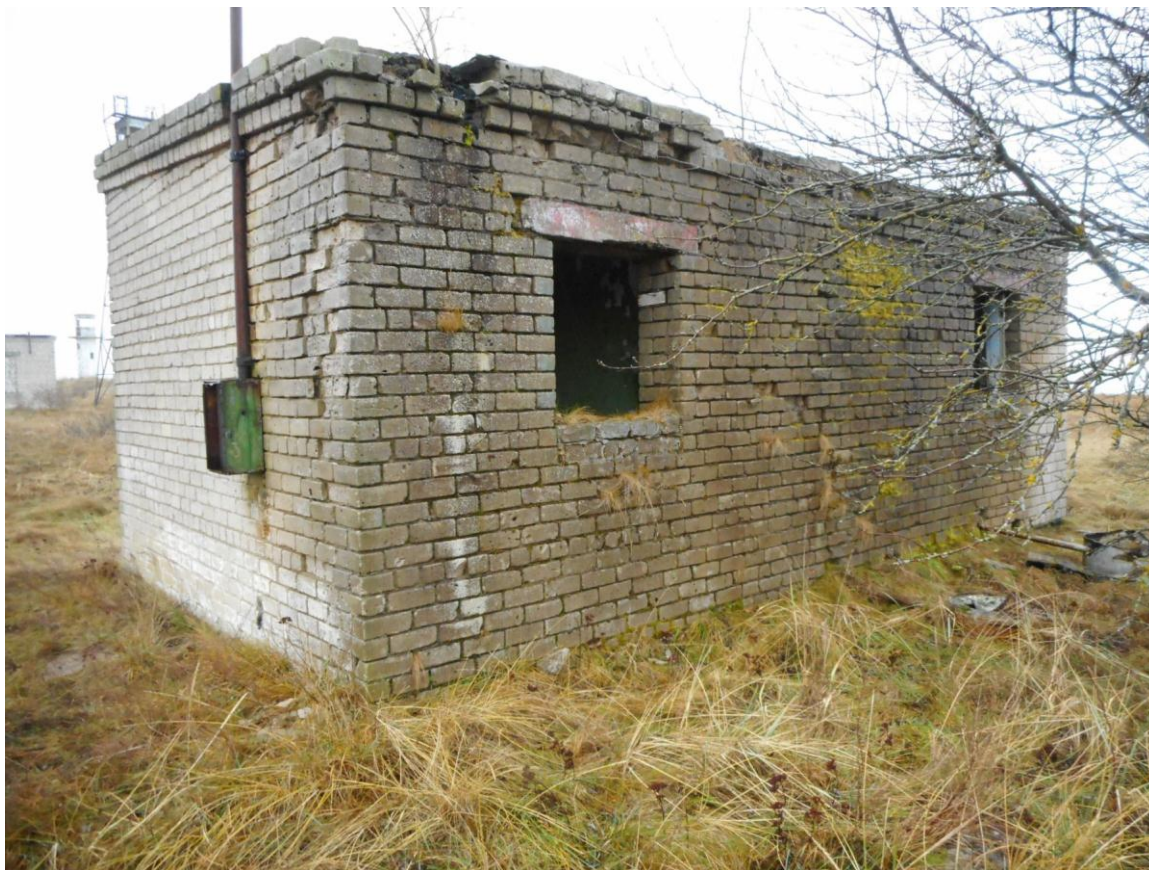
Foto 29. (386) Neeme tehnilise vaatluse post. Diislihoone [14]. Vaade kagust. Elektrilülituskilbil on säilinud number „3”. Seinal on kirjad „ДМБ 76?” ja „77”. Ainult idasein on perioodilise vihmavee pealevoolu tõttu kahjustunud, kuid see on parandatav (muidugi tuleks lagunemise peatamiseks ka räästast veidi pikendada). Foto Jüri Pärn 8.12.2016.

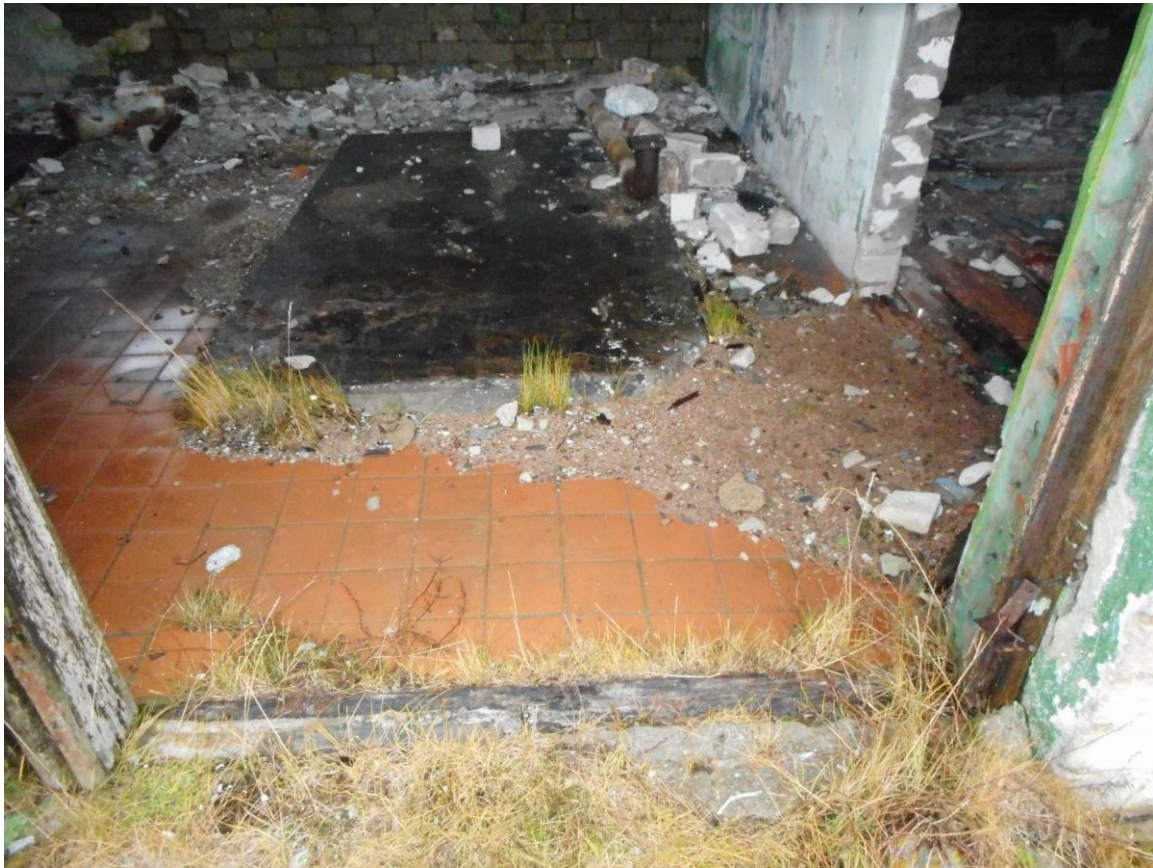
Foto 31. (403) Neeme tehnilise vaatluse post. Diislihoone [14] sisevaade. Foto Jüri Pärn 8.12.2016.
