Neeme tehnilise vaatluse post Jõelähtme vallas Harjumaal

Koostaja:
Jüri Pärn

2016

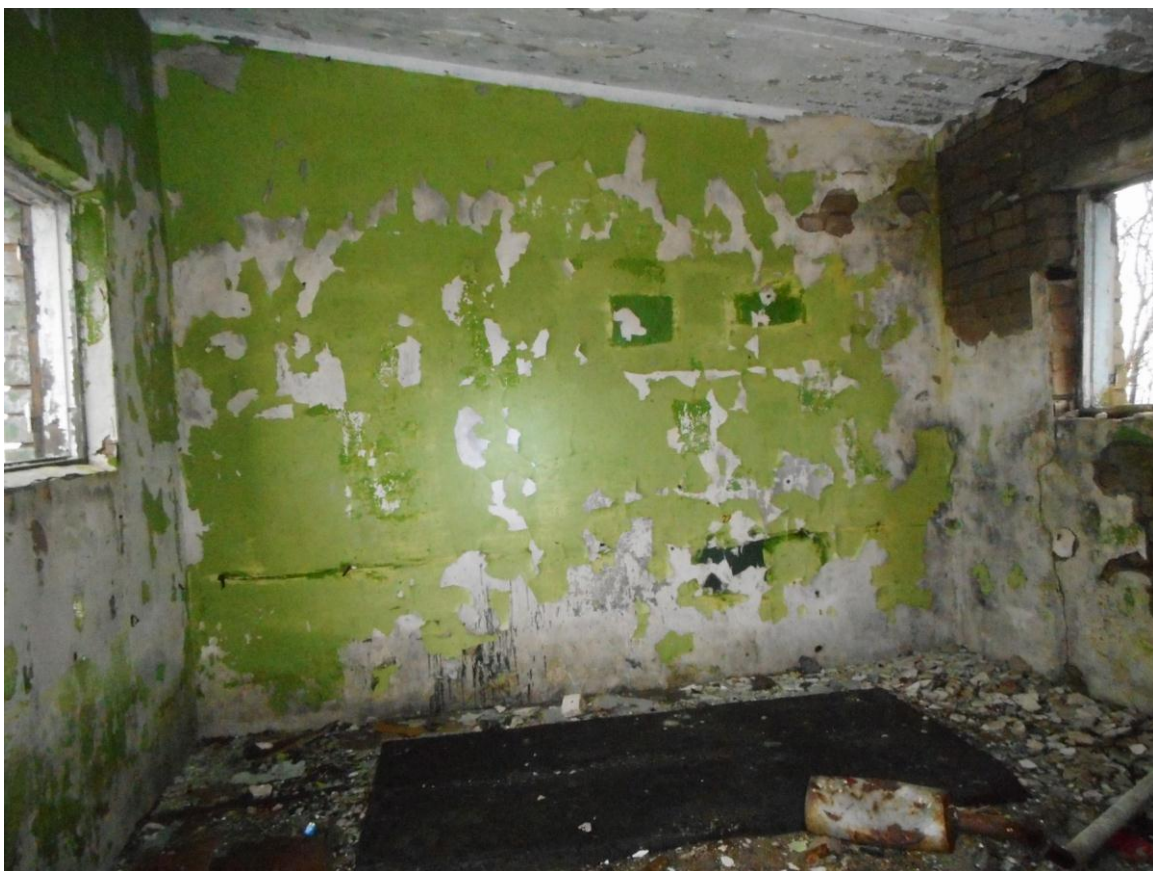
Foto 32. (410) Neeme tehnilise vaatluse post. Diislihoone [14] sisevaade. Foto Jüri Pärn 8.12.2016.

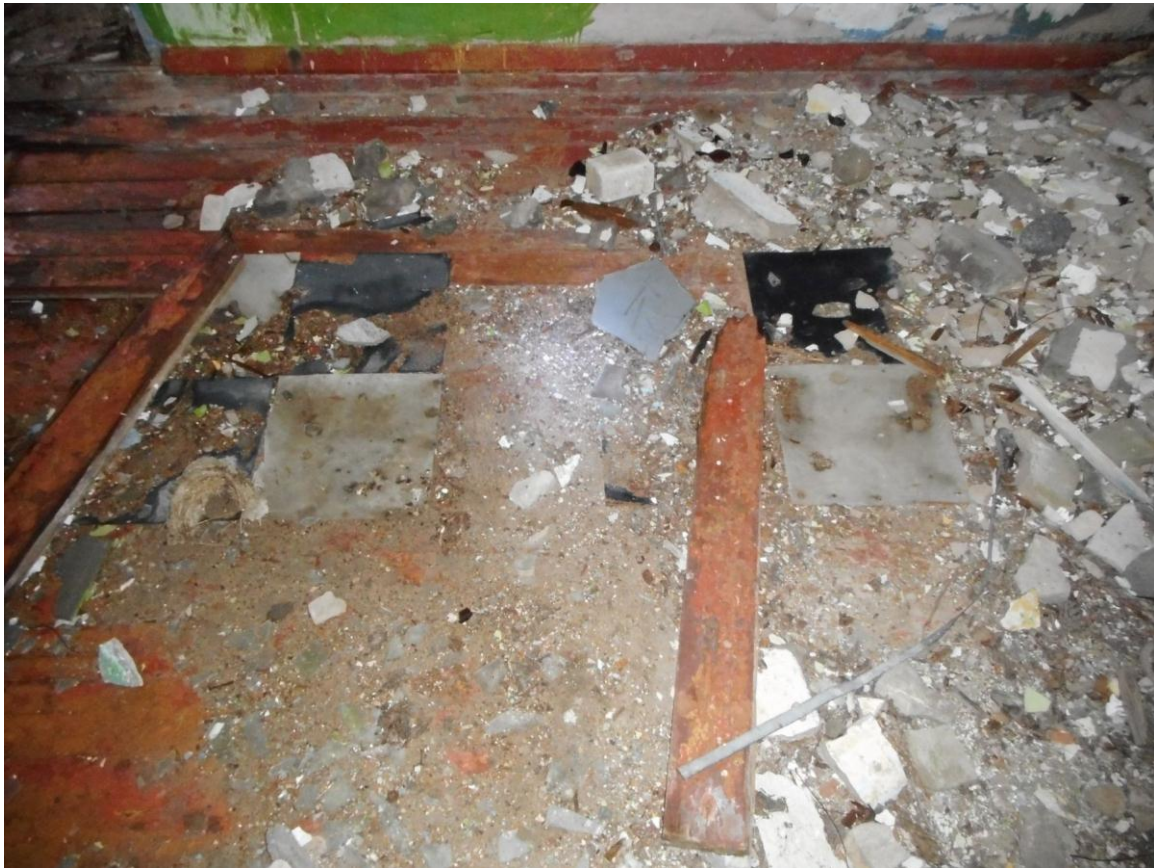
Foto 33. (423) Neeme tehnilise vaatluse post. Diislihoone [14] sisevaade. Lõunapoolsel ruumil on laudpõrand. Foto Jüri Pärn 8.12.2016.

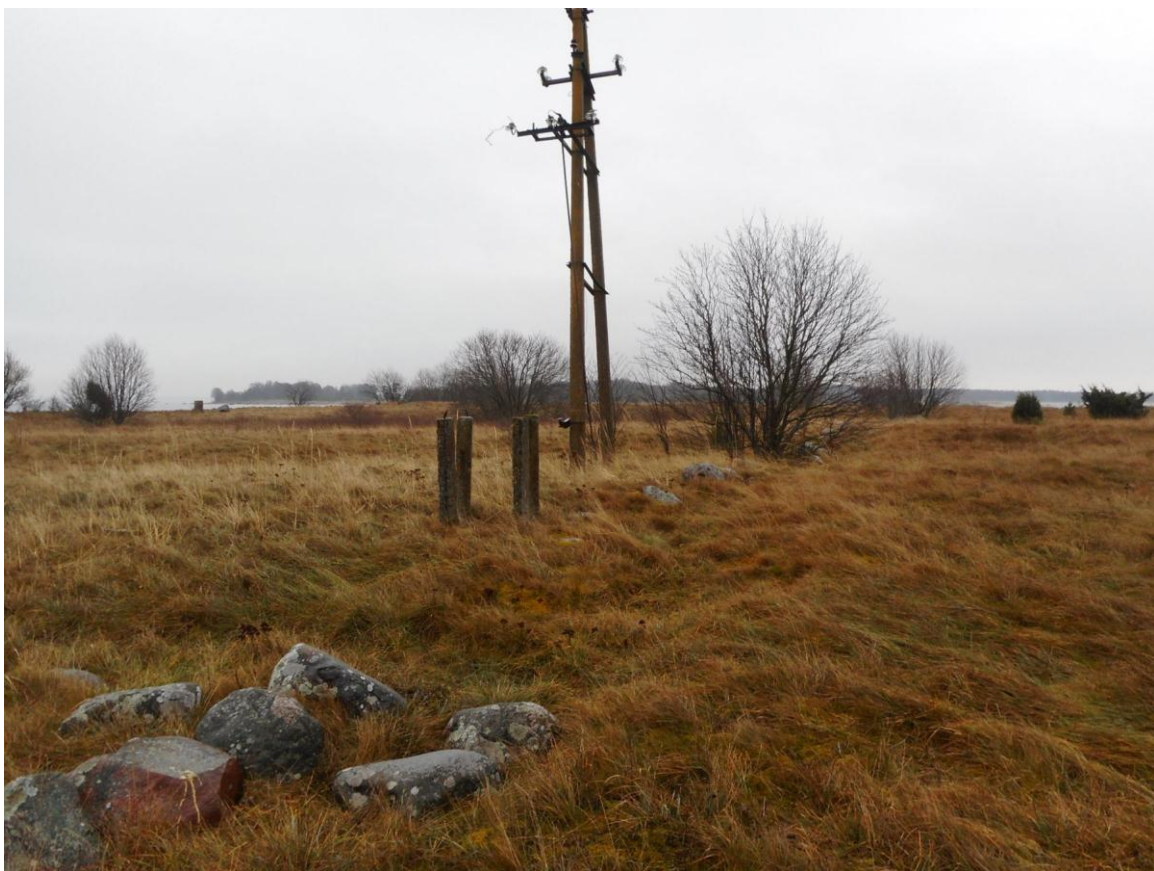
Foto 34. (381) Neeme tehnilise vaatluse post. Kiviaed [4], alajaama betoonist aluspostid [15] ja keskpingeliini A-kujuline ankrumast [16]. Taga vasakul paistab GUGK-i paigaldatud geodeetiline punkt [6]. Foto Jüri Pärn 8.12.2016.

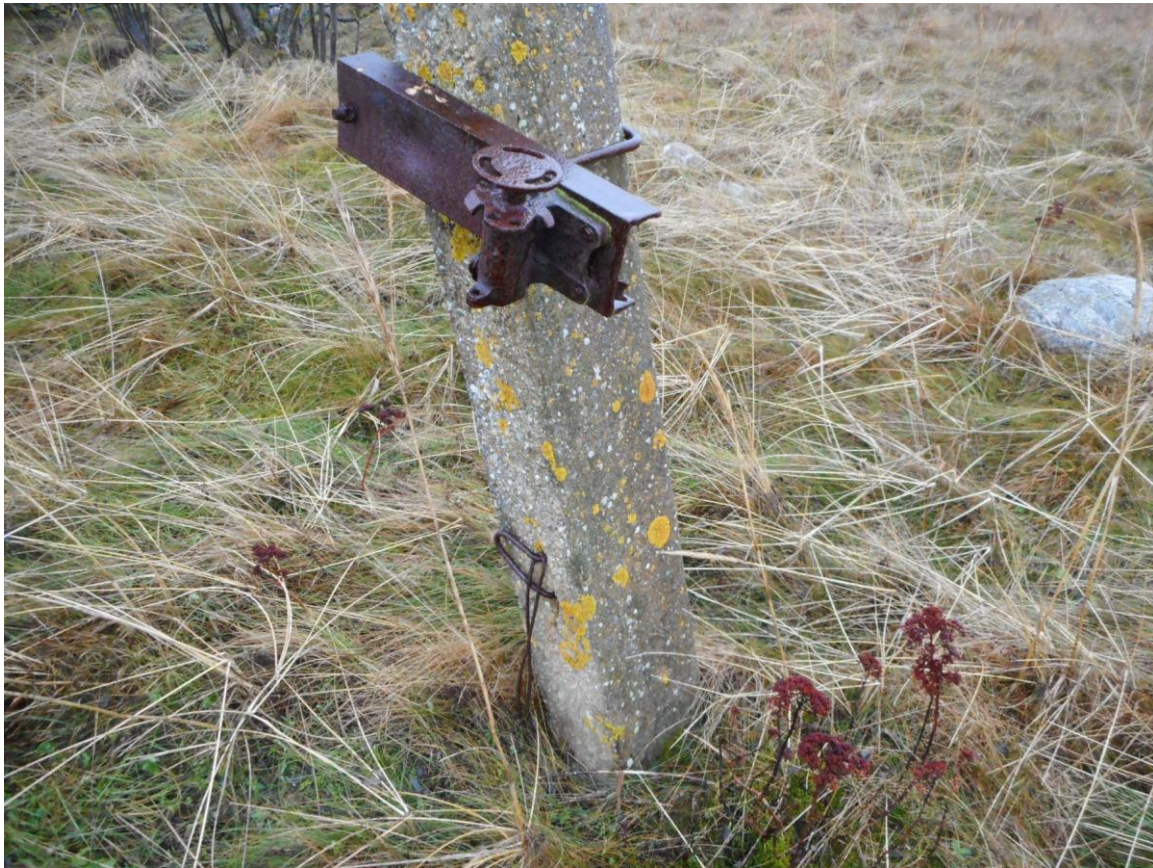
Foto 35. (438) Neeme tehnilise vaatluse post. Ankrumasti [16] lülitusseadme detail. Foto Jüri Pärn 8.12.2016.

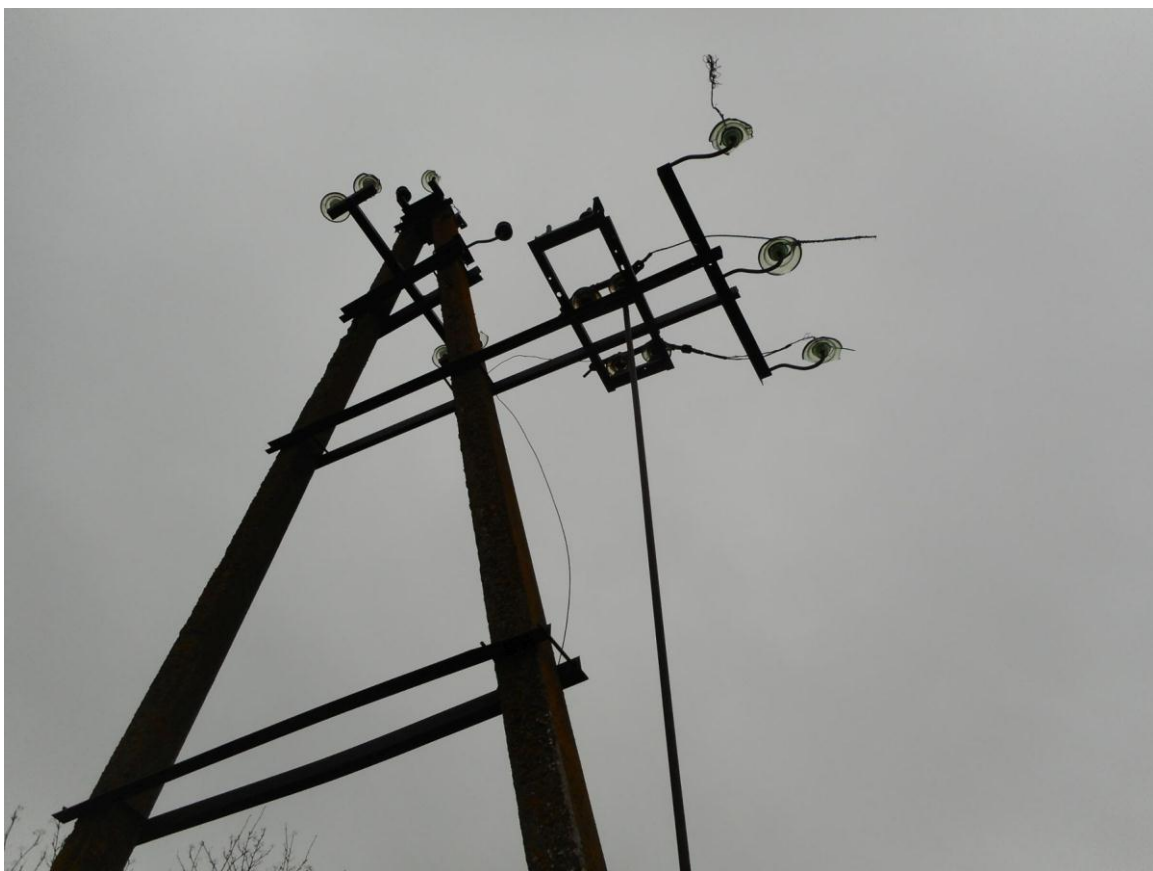
Foto 36. (439) Neeme tehnilise vaatluse post. Keskipingeliini A-kujuline ankrumast [16]. Foto Jüri Pärn 8.12.2016.

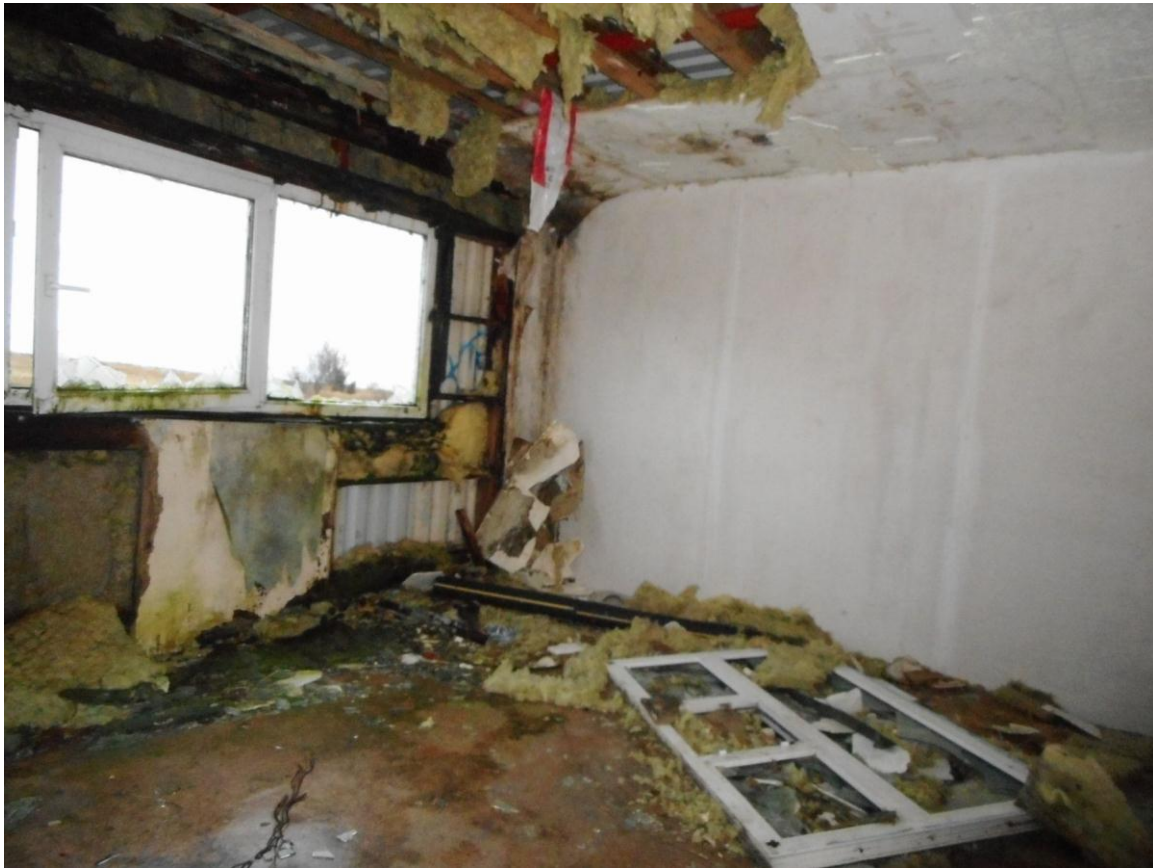
Foto 41. (757) Neeme tehnilise vaatluse post. Soojaku [19] sisevaade. Foto Jüri Pärn 8.12.2016.

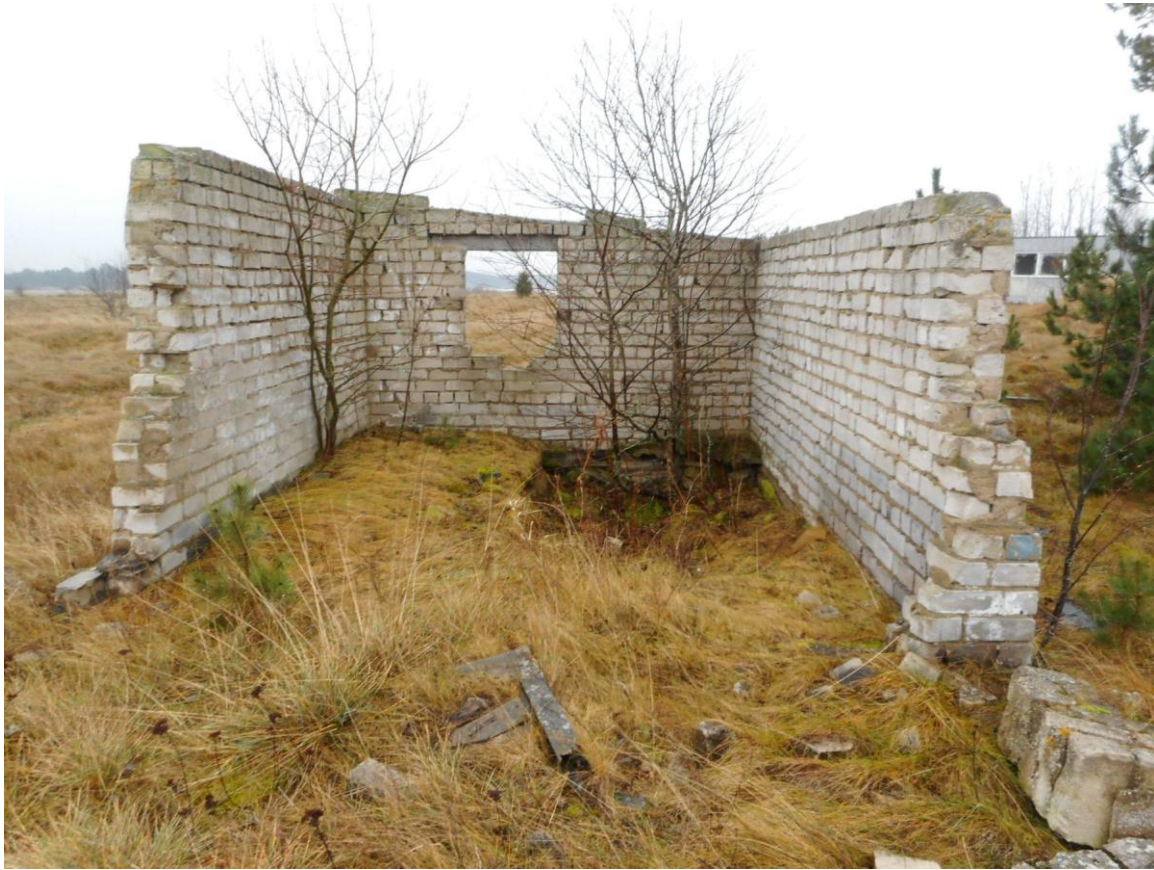
Foto 43. (454) Neeme tehnilise vaatluse post. Kütusehoidla [20], vaade põhjast. Põrandas on tsisterni ase? Väravapiidad on lammutatud (tsisterni väljavõtmiseks?). Foto Jüri Pärn 8.12.2016.

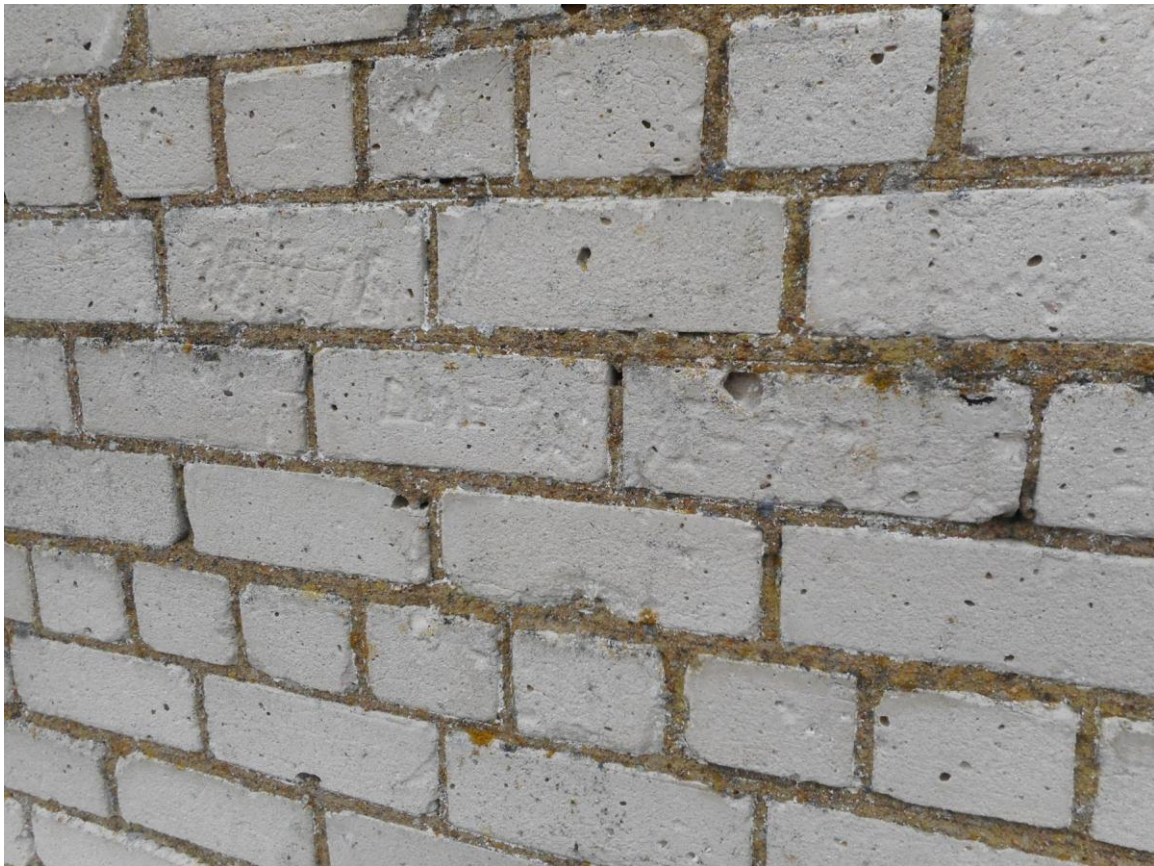
Foto 44. (463) Neeme tehnilise vaatluse post. Kütusehoidla [20], kirjad seinal: 28.7.78, DMB-79?, 75?-77 g. Foto Jüri Pärn 8.12.2016.

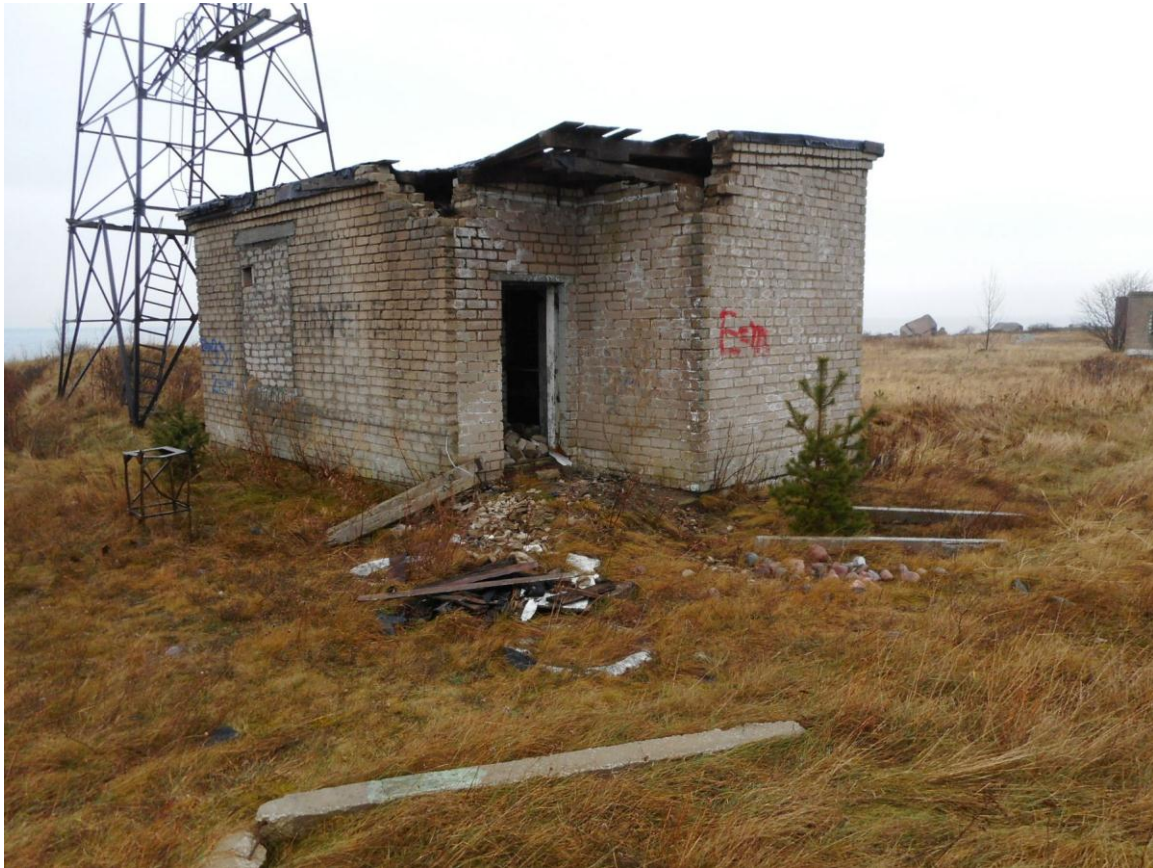
Foto 45. (476) Neeme tehnilise vaatluse post. Operaatorihoone [23]. Vaade edelast. Nurga tugipost on lammutatud ja kivid esikupõrandale loobitud. Foto Jüri Pärn 8.12.2016.

1.7	Seisukorra hinnang	Operaatorihoone on küllaltki heas seisukorras (ainult edelanurk veidi lagunenu ja katus lekib mitmest kohast), torniruumi põrand on mädanenud, diislihoonel on paljudel idaseina tellistel välimine kiht ära pudenenud, 2 hoonet on katusteta. Kaitserajatised on väga heas seisukorras (ära kukkunud on vaid osa kaitsekraave toetavaid kive). TVP kompleks (ja üldse kogu see neemik alates praegustest Neeme küla viimastest majadest) on huvitava ehitis- ja taimkooslusega ning selle võiks tegelikult säilitada avalikuks otstarbeks. Sellest saaks kujundada väga põneva loodus- ning ajalooatraktsiooni (pärandkultuuripargi vms). Kuigi seal on säilinud rohkem nõukogude-aegseid ehitisi, leiab sealt märke ka varasematest piirivalve- ja taluehitistest. Olemasolevaid ehitisi ei peaks lammutama, vaid need tuleks esialgu minimaalselt korrastada ja leida neile säästev kasutus. Võimalusi selleks on palju. Neemekaelal on juba keegi üritanud tähistada infotahvlikestega erinevate taimede kasvukohti ning alustuseks tuleks teha sama ka ajaloo-objektidega. Kruuntide tulevased ostjad sooviksid ilmselt muuta selle ala elamumaatükkideks ja rajada peale suvitus- vm hooned (kui õnnestub selleks vastavad load saada). See toob kaasa olemasoleva ajaloolise ja loodusliku koosluse hävitamise. Kuna rahahädas riik on selle „tänu” lühinägelikele ning lähiajalugu mitte millekski pidavatele ametnikele juba maha müünud ning andnud ostjale teatava „õigustatud ootuse”, võiks anda talle elamuehituseks mõne enam-vähem samaväärse maalapi, mille puhul ei pea uusehituseks hävitama säilinud ajaloomärke ja pole vaja teha lisakulutusi lammutamiseks. Pealegi pole antud piirkond kuigi sobiv elamuehituseks kasvõi selle poolest, et seal puudub vähimgi privaatsus.

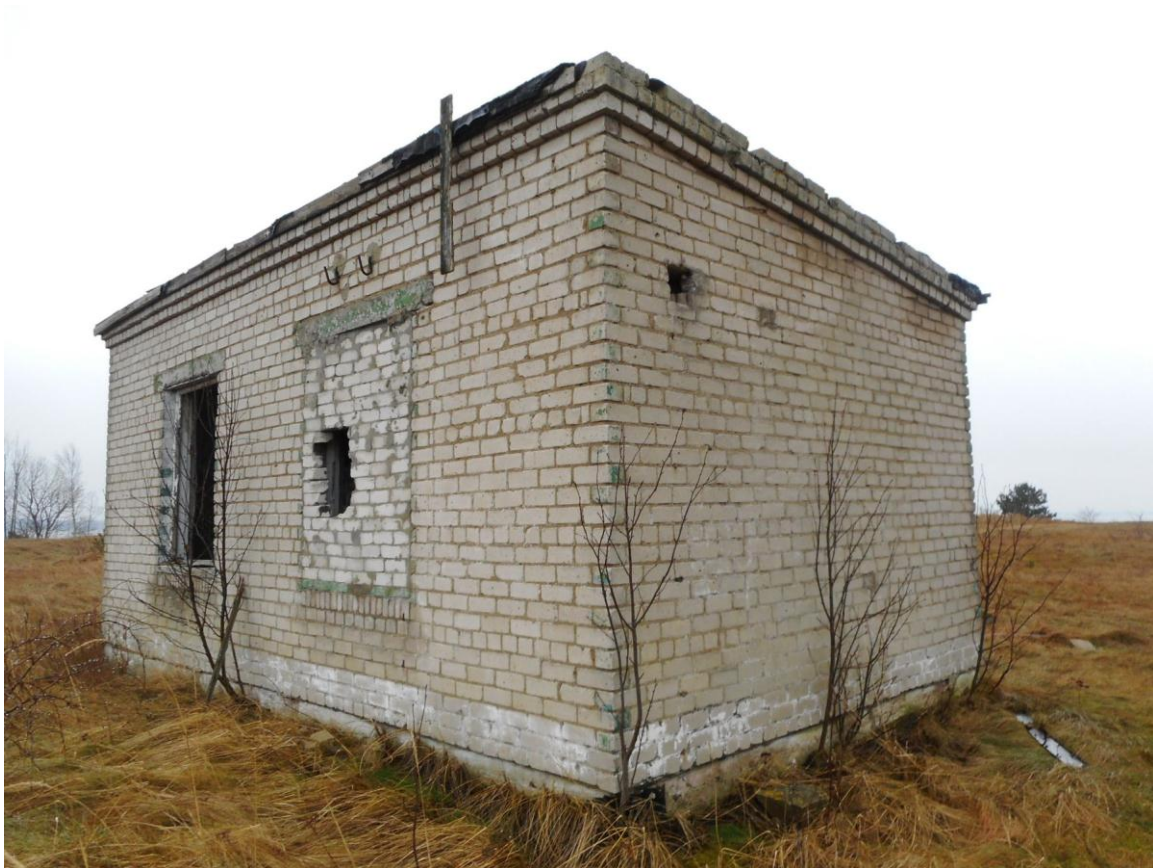
Foto 46. (498) Neeme tehnilise vaatluse post. Operaatorihoone [23]. Vaade kirdest. Foto Jüri Pärn 8.12.2016.

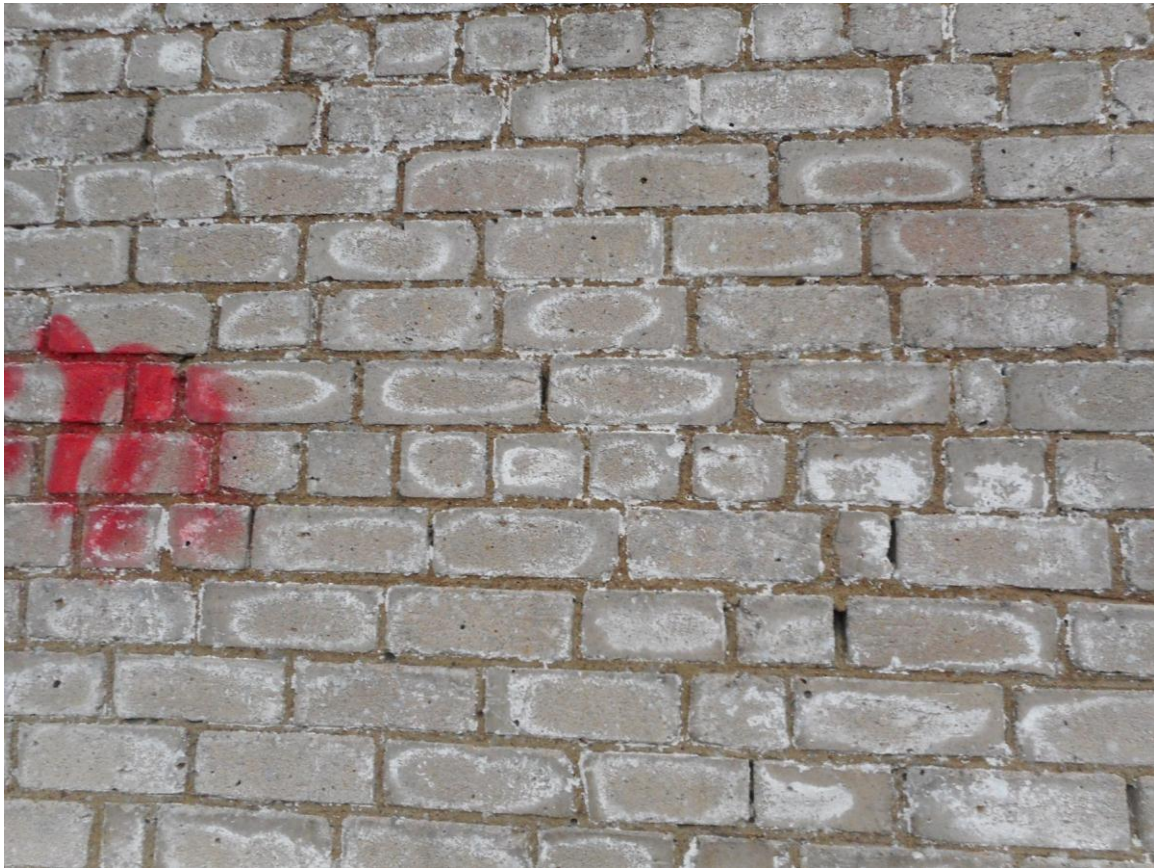
Foto 47. (518) Neeme tehnilise vaatluse post. Operaatorihoone [23] lõunaseina lähivaade. Foto Jüri Pärn 8.12.2016.

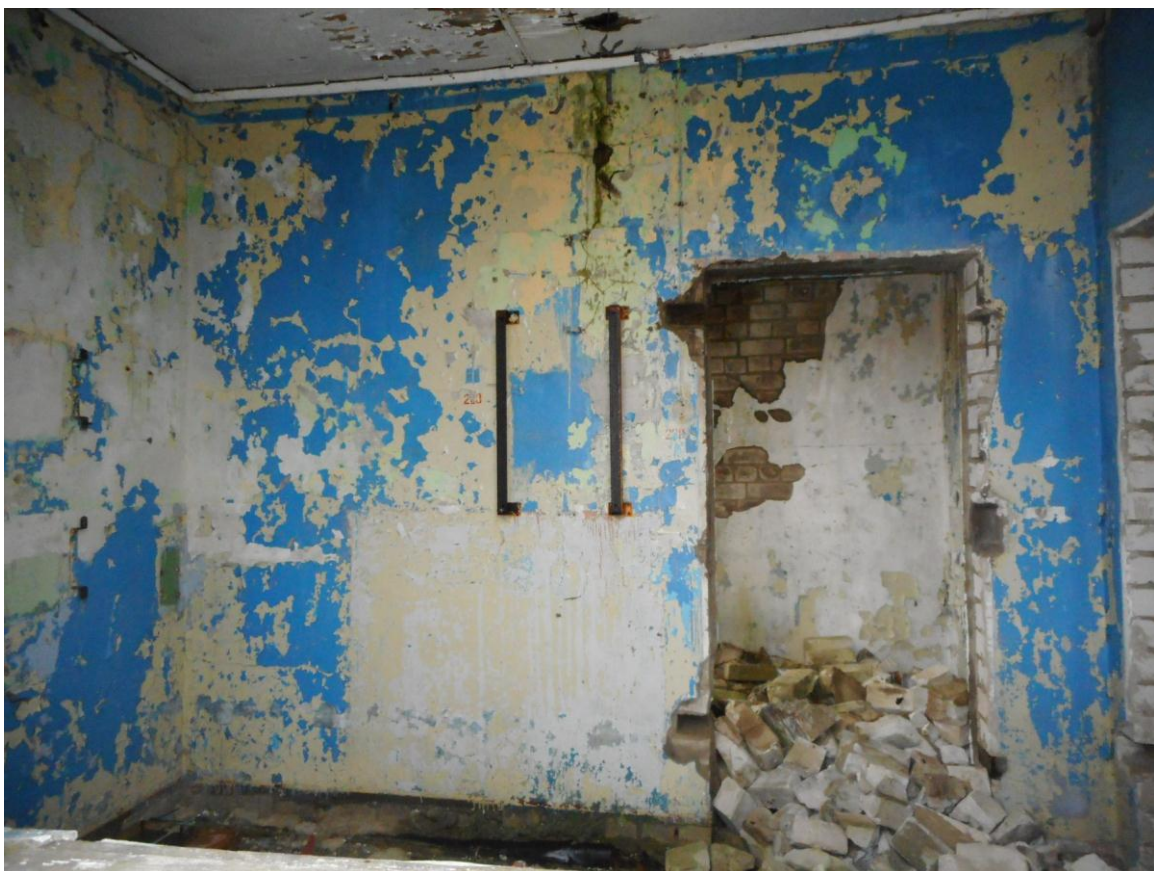
Foto 48. (513) Neeme tehnilise vaatluse post. Operaatorihoone [23] sisevaade. Foto Jüri Pärn 8.12.2016.

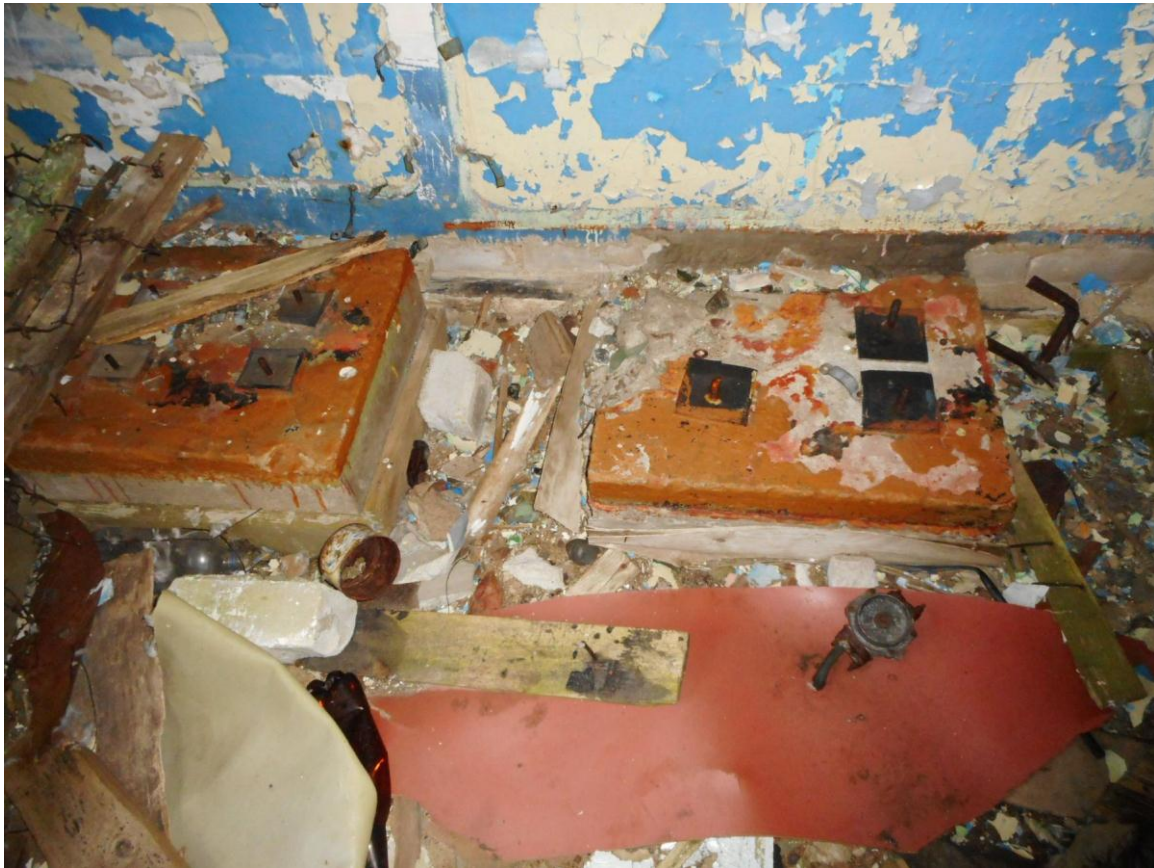
Foto 49. (537) Neeme tehnilise vaatluse post. Operaatorihoone [23] sisevaade. Kaks väga hästi säilinud betoonalust lõunapoolses ruumis. Foto Jüri Pärn 8.12.2016.

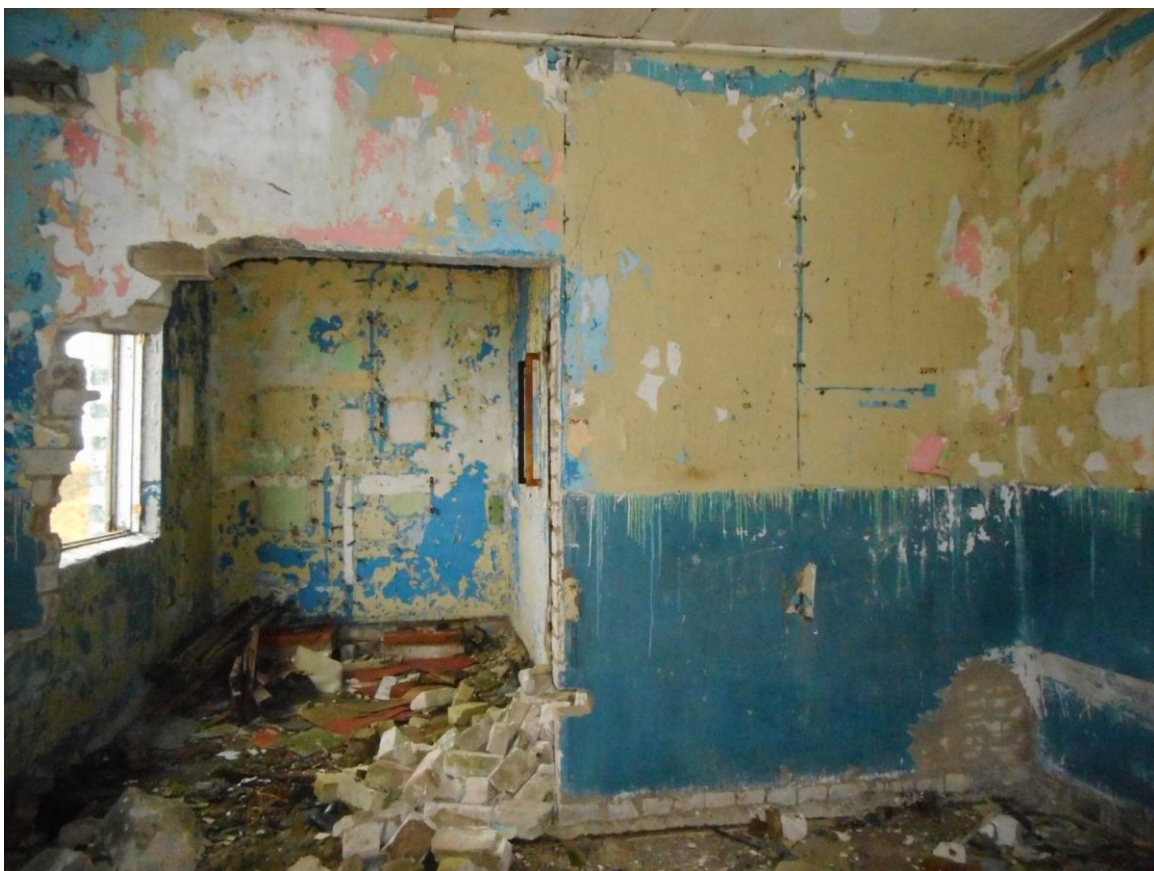
Foto 50. (541) Neeme tehnilise vaatluse post. Operaatorihoone [23] sisevaade. Foto Jüri Pärn 8.12.2016.

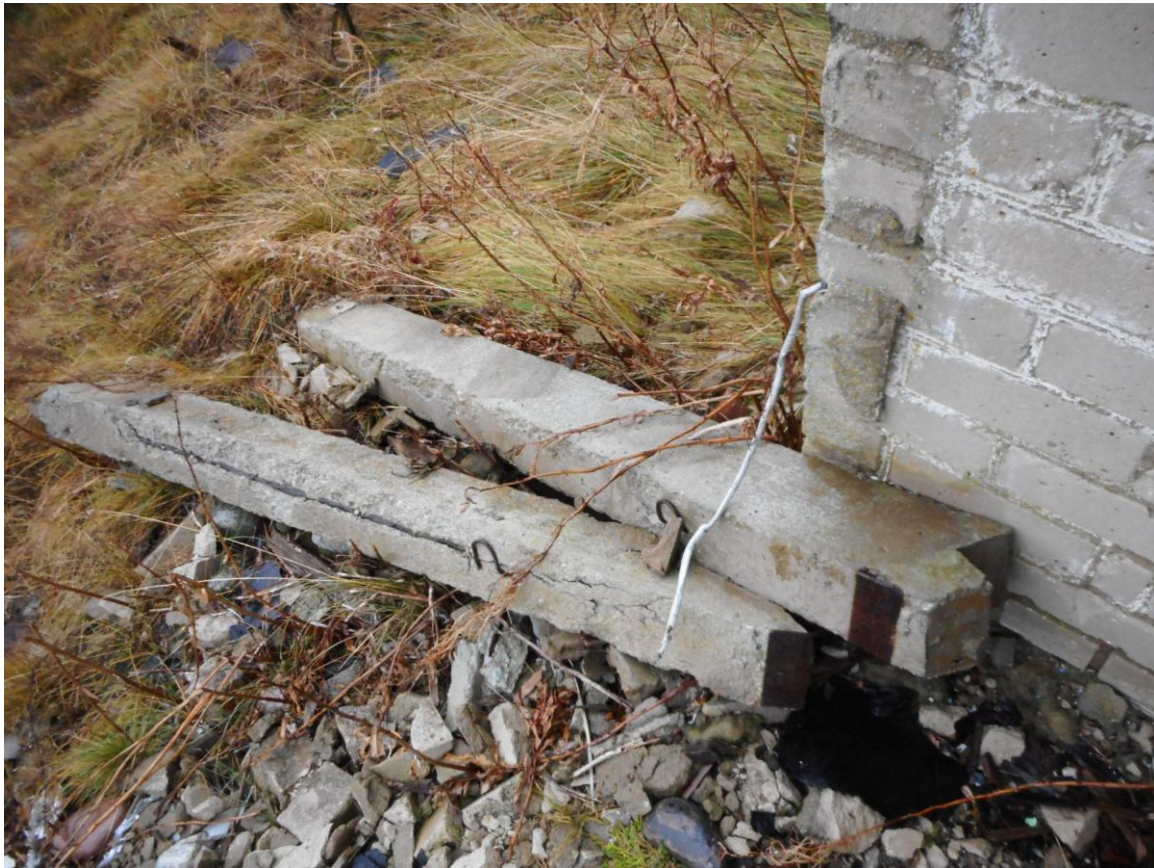
Foto 51. (869) Neeme tehnilise vaatluse post. Betoonpaneelid (horisontaalselt paigutatud postid), mis hoidsid üleval katusenurka operaatorihoone [23] välisukse ees. Teisel pool oli veel kaks samasugust. Foto Jüri Pärn 8.12.2016.

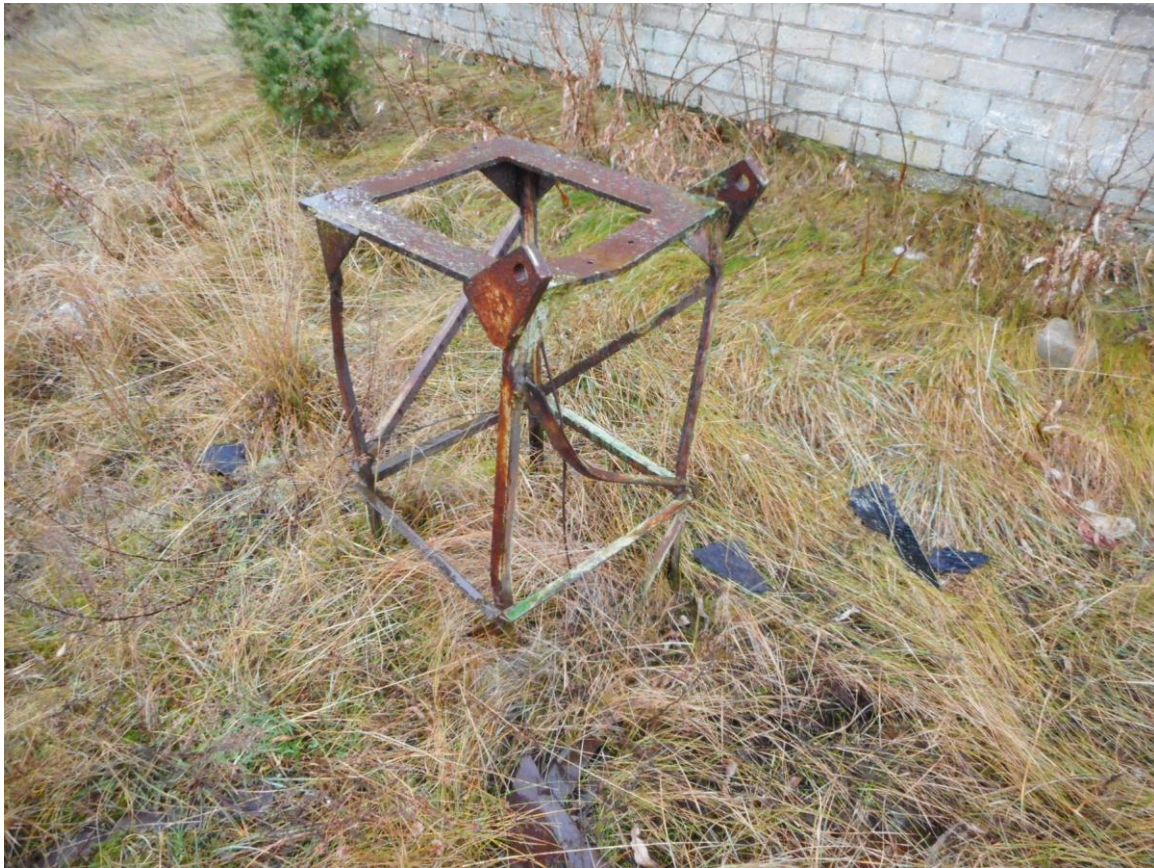
Foto 53. (941) Neeme tehnilise vaatluse post. Raadiojaama masti alus [25]. Foto Jüri Pärn 8.12.2016.

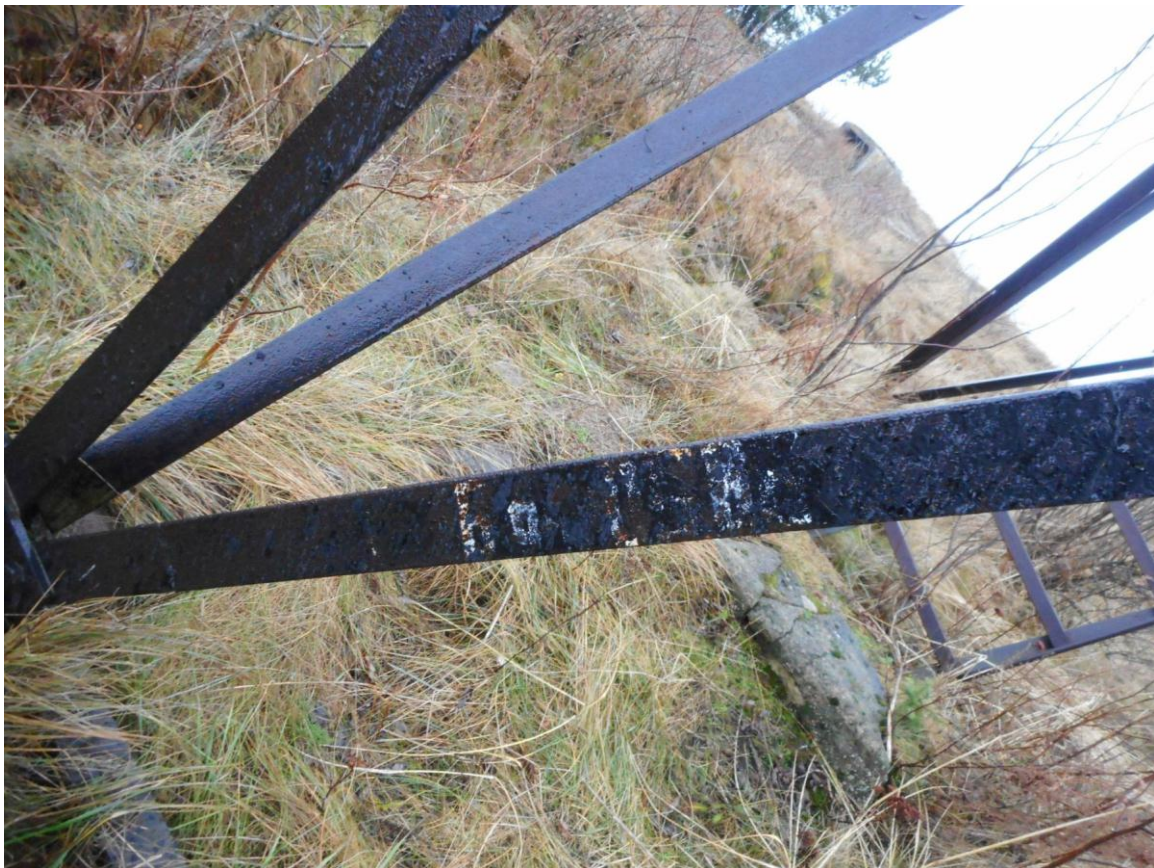
Foto 54. (479) Neeme tehnilise vaatluse post. Metallorni [26] maandustakistuse mõõtmise kirjed on veel kohati loetavad. Foto Jüri Pärn 8.12.2016.

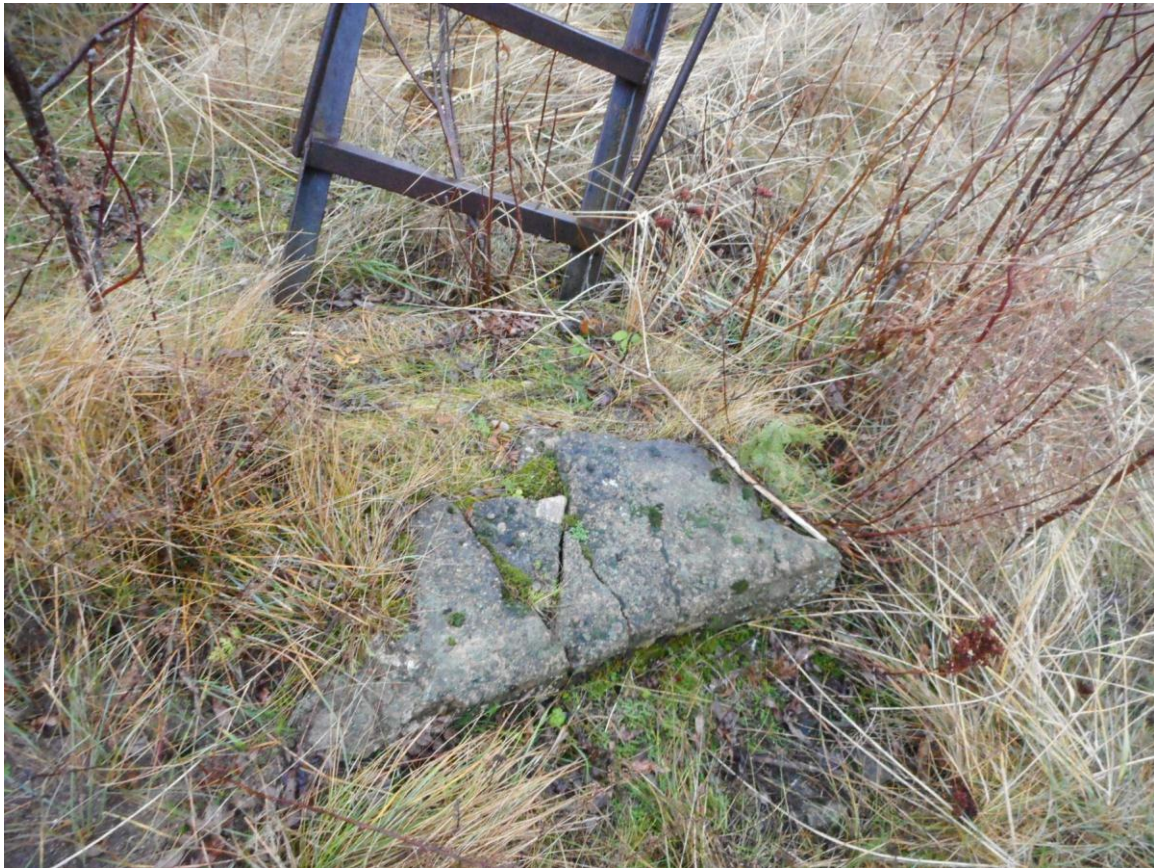
Foto 55. (490) Neeme tehnilise vaatluse post. Torni [26] alumise trepi ots on aluse küljest lahti murdunud. Foto Jüri Pärn 8.12.2016.

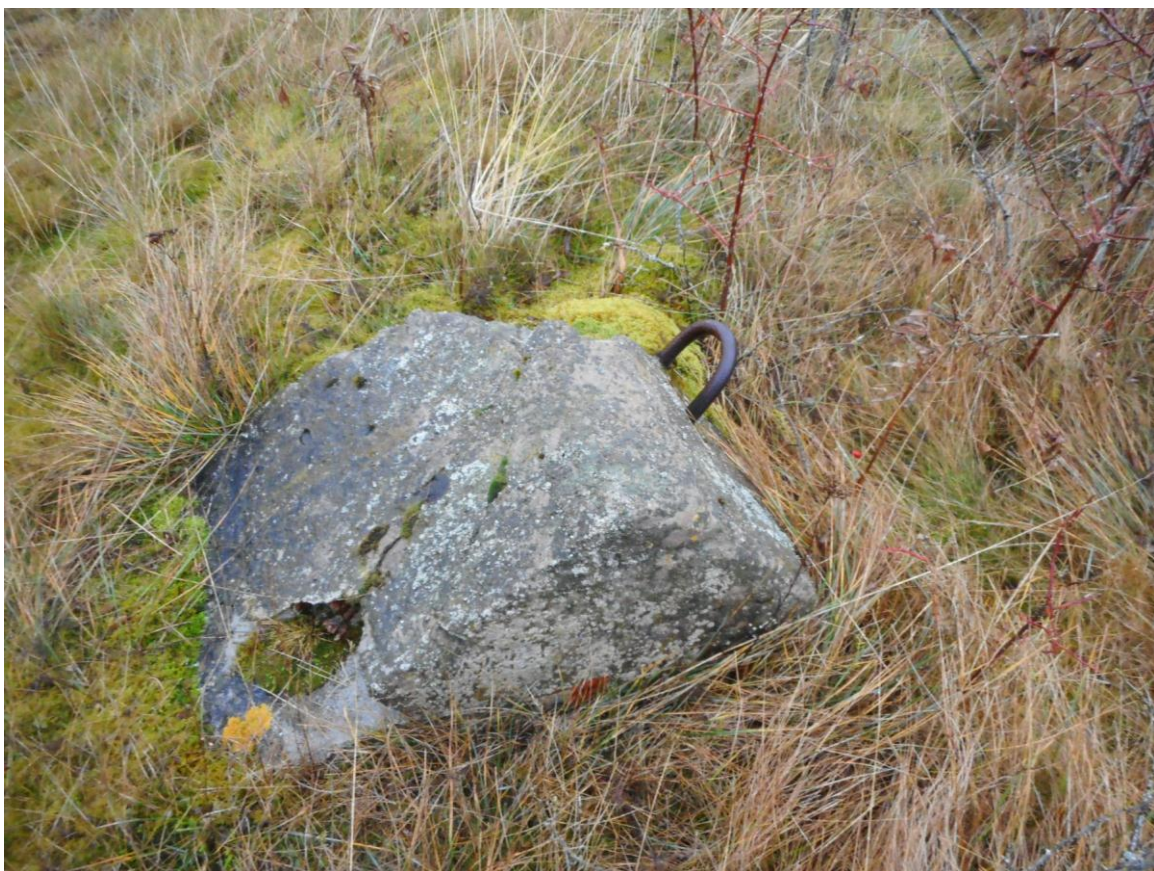
Foto 56. (492) Neeme tehnilise vaatluse post. Torni [26] loodepoolne tõmmitsaankur. Neid on veel 3 tk, kõik üsna hästi säilinud (aga trossid on „jalutama läinud”). Foto Jüri Pärn 8.12.2016.

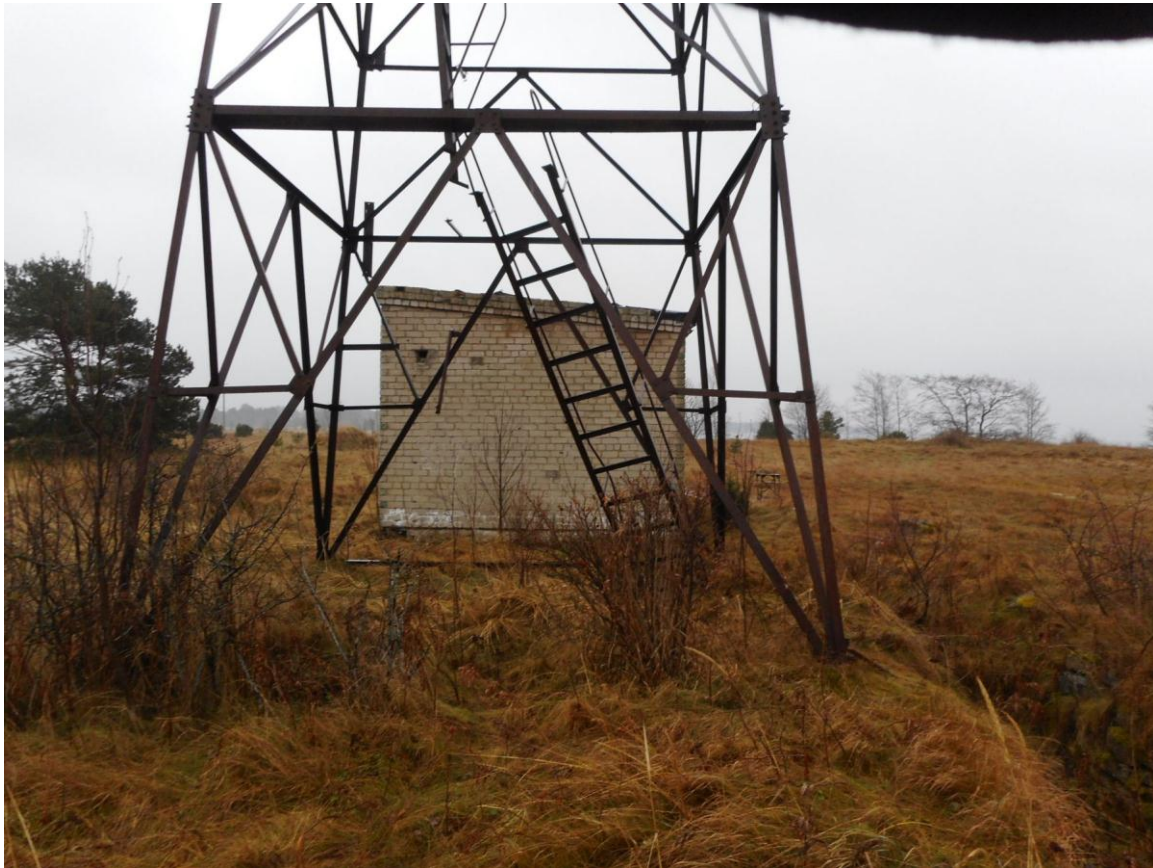
Foto 57. (557) Neeme tehnilise vaatluse post. Torn [26], Operaatorihoone [23] ja kividega ääristatud ning silikaatniššidega kaitsekraav [27], vaade põhjast. Foto Jüri Pärn 8.12.2016.

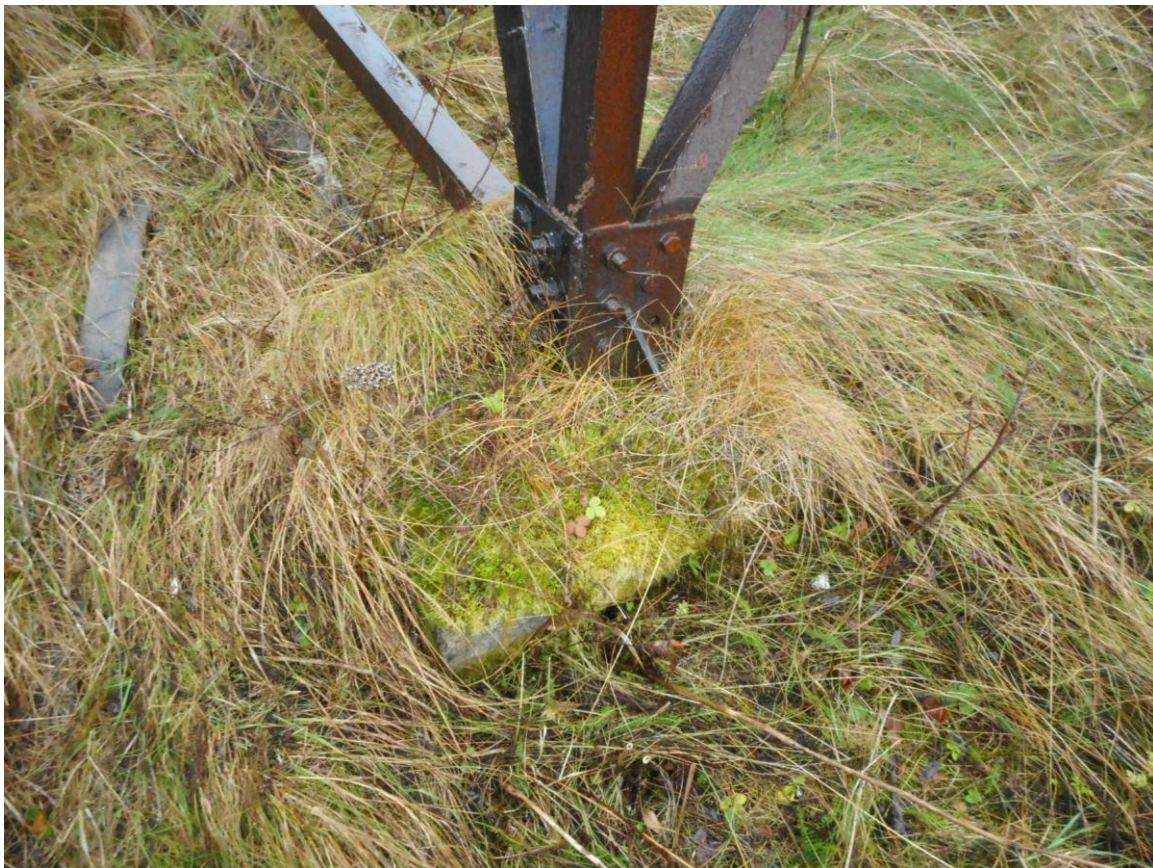
Foto 58. (561) Neeme tehnilise vaatluse post. Torni [26] kirdepoolne tald. Foto Jüri Pärn 8.12.2016.
