Neeme tehnilise vaatluse post Jõelähtme vallas Harjumaal

Koostaja:
Jüri Pärn

2016

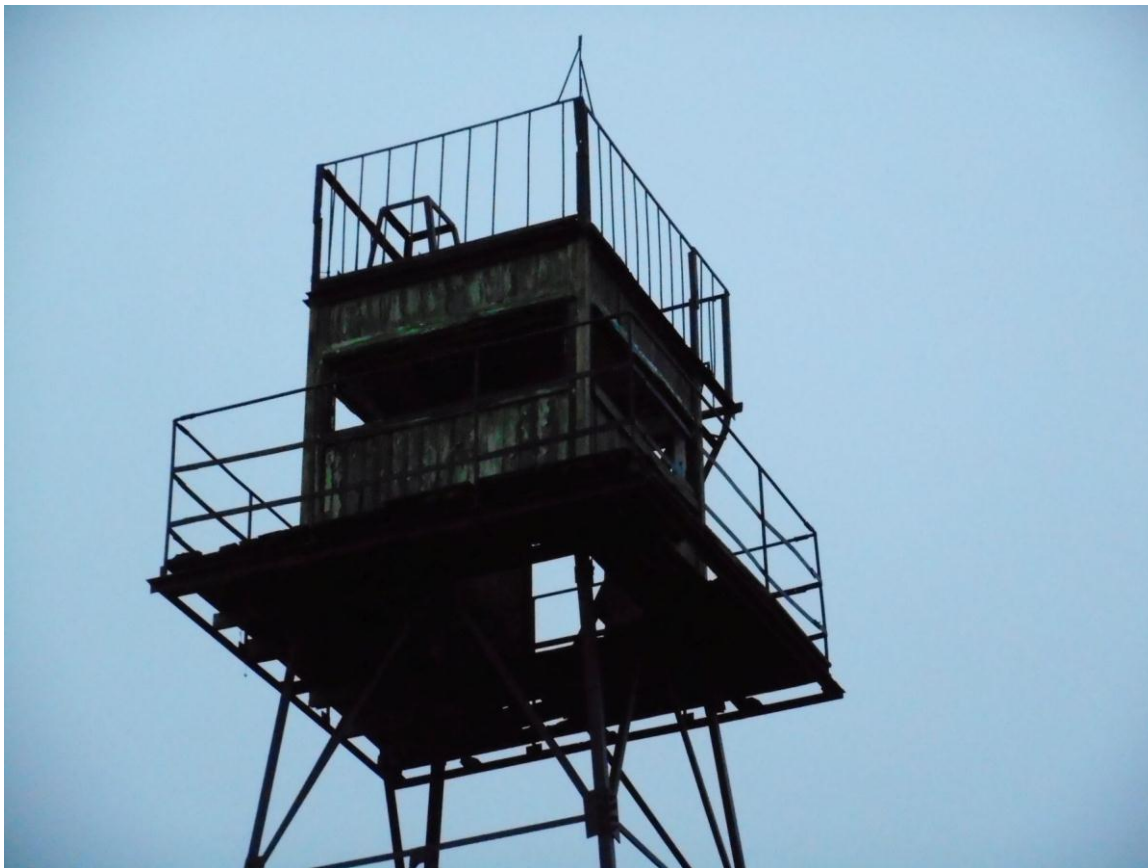
Foto 59. (567) Neeme tehnilise vaatluse post. Torn [26] putka. Põrand on säilinud ainult rõdul. Foto Jüri Pärn 8.12.2016.

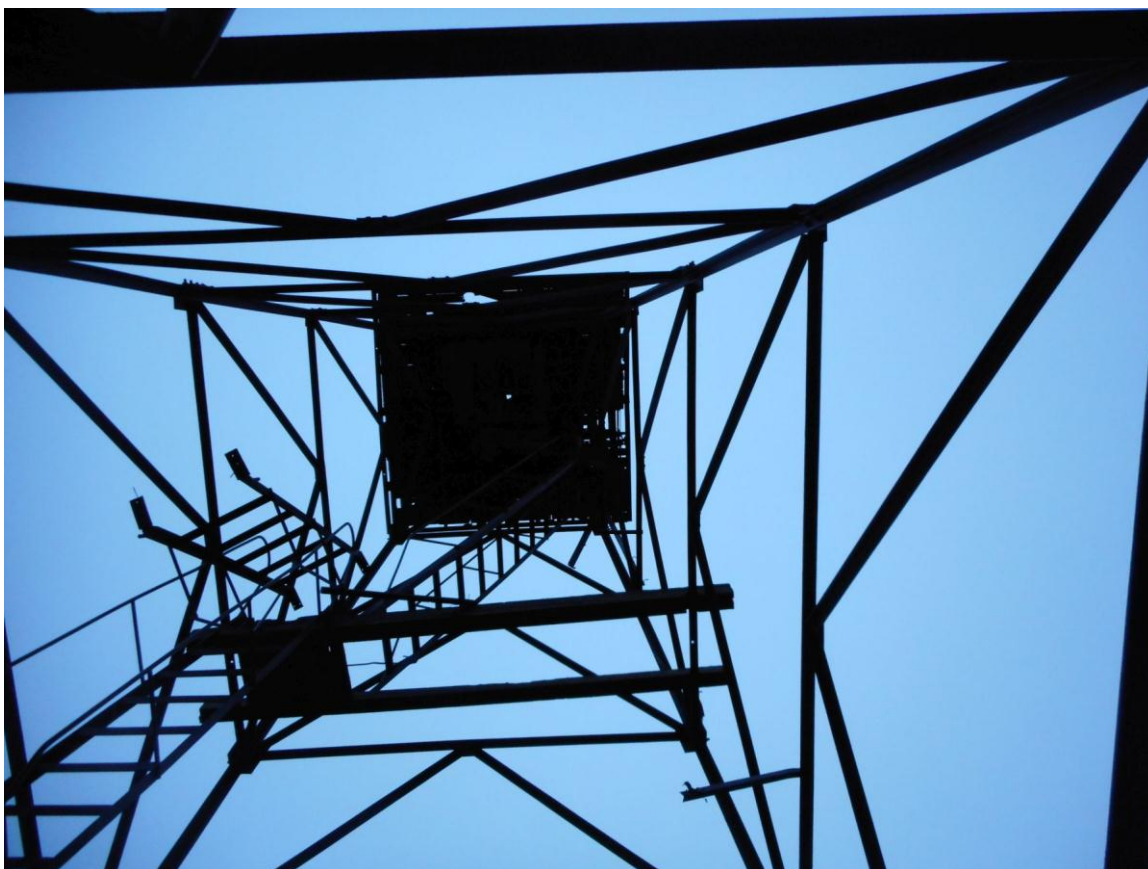
Foto 60. (950) Neeme tehnilise vaatluse post. Torn [26] altvaade. Ülemine trepp on allapoole kukkunud, kuna tema tugipruss on mädanenud. Foto Jüri Pärn 8.12.2016.

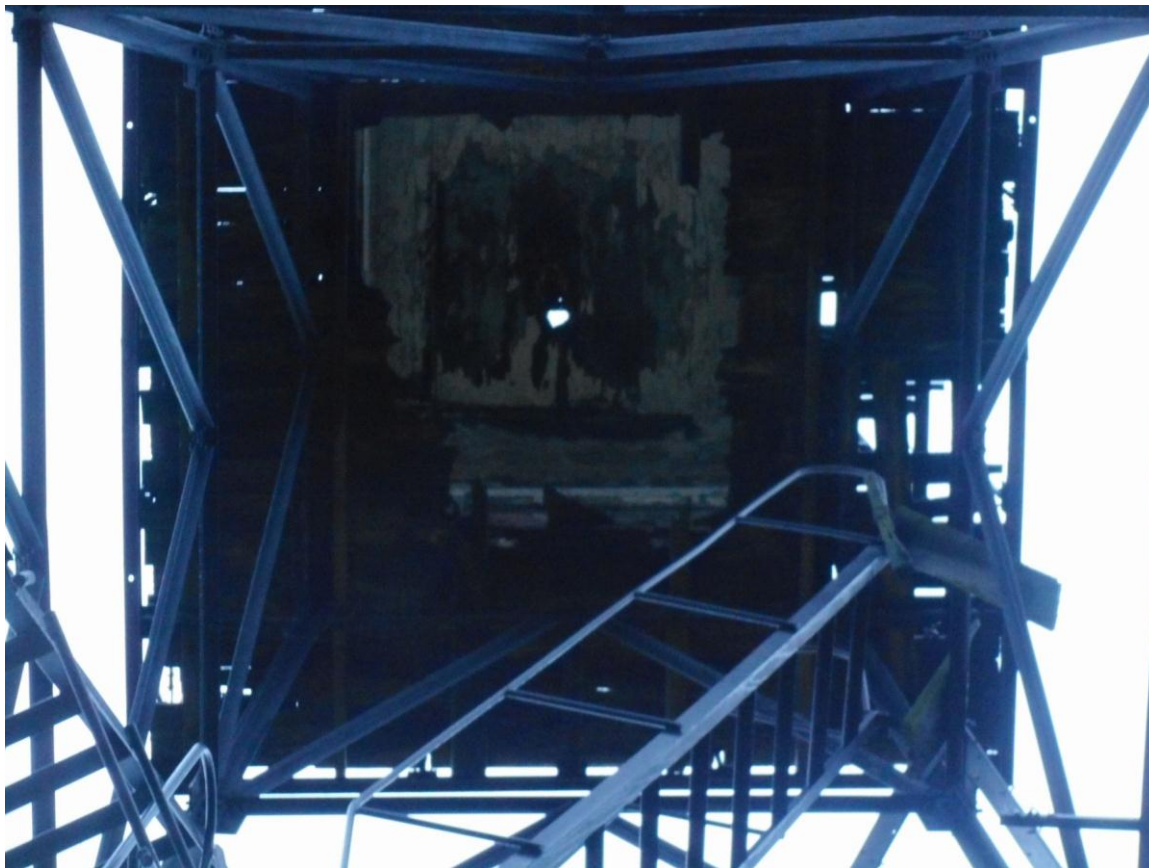
Foto 61. (953) Neeme tehnilise vaatluse post. Torn [26] altvaade suurema suurendusega: katuses paistab vaid pisike auk, ent ometigi on torniruumi põrand ära mädanenud ja alla kukkunud (või kukutatud). Foto Jüri Pärn 8.12.2016.

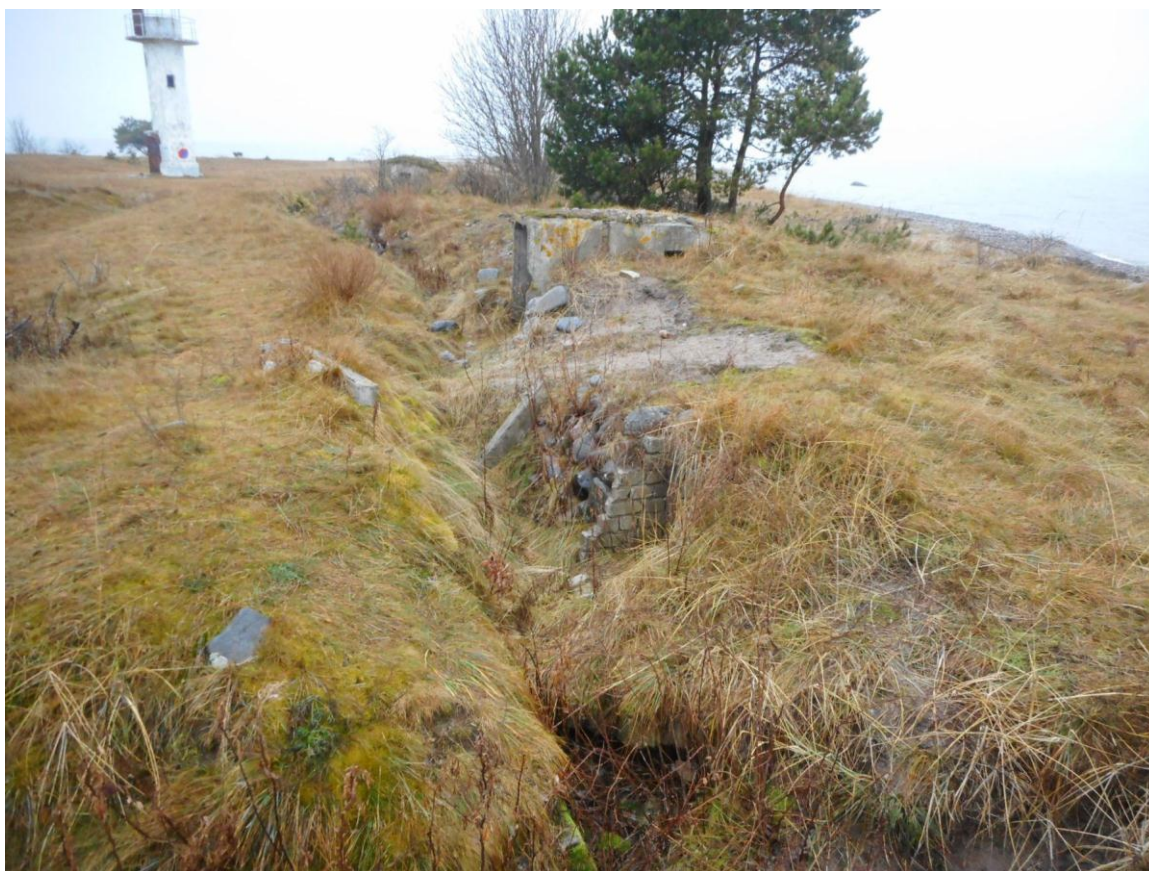
Foto 62. (575) Neeme tehnilise vaatluse post. Kividega ääristatud ja silikaatnišsidega kaitsekraavi [27] ida-lääne-suunaline lõik. Merepoolsel küljel on 3 doti SPS-2 ja 4 silikaatkividest u 1,2 m kõrgust nišši. Foto Jüri Pärn 8.12.2016.

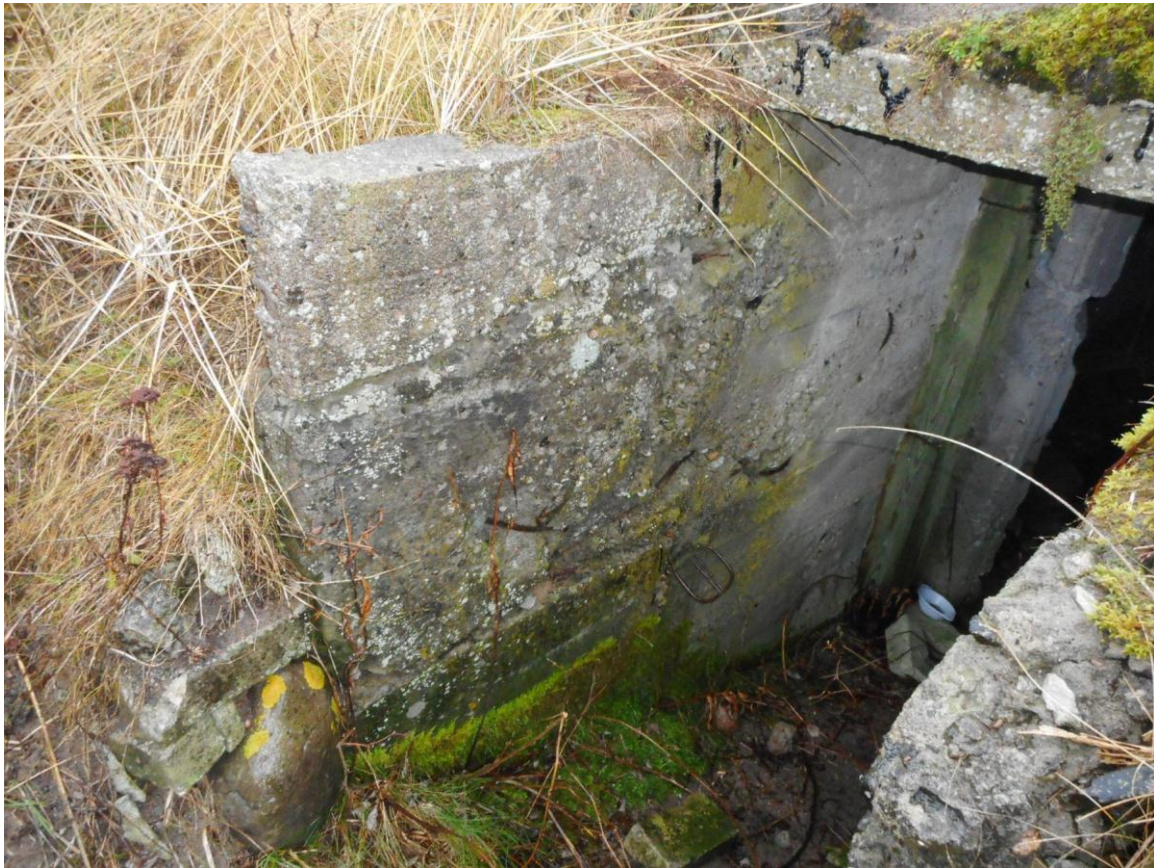
Foto 63. (582) Neeme tehnilise vaatluse post. Väike betoonvarjend [28], vaade sissepääsule edelast. Foto Jüri Pärn 8.12.2016.

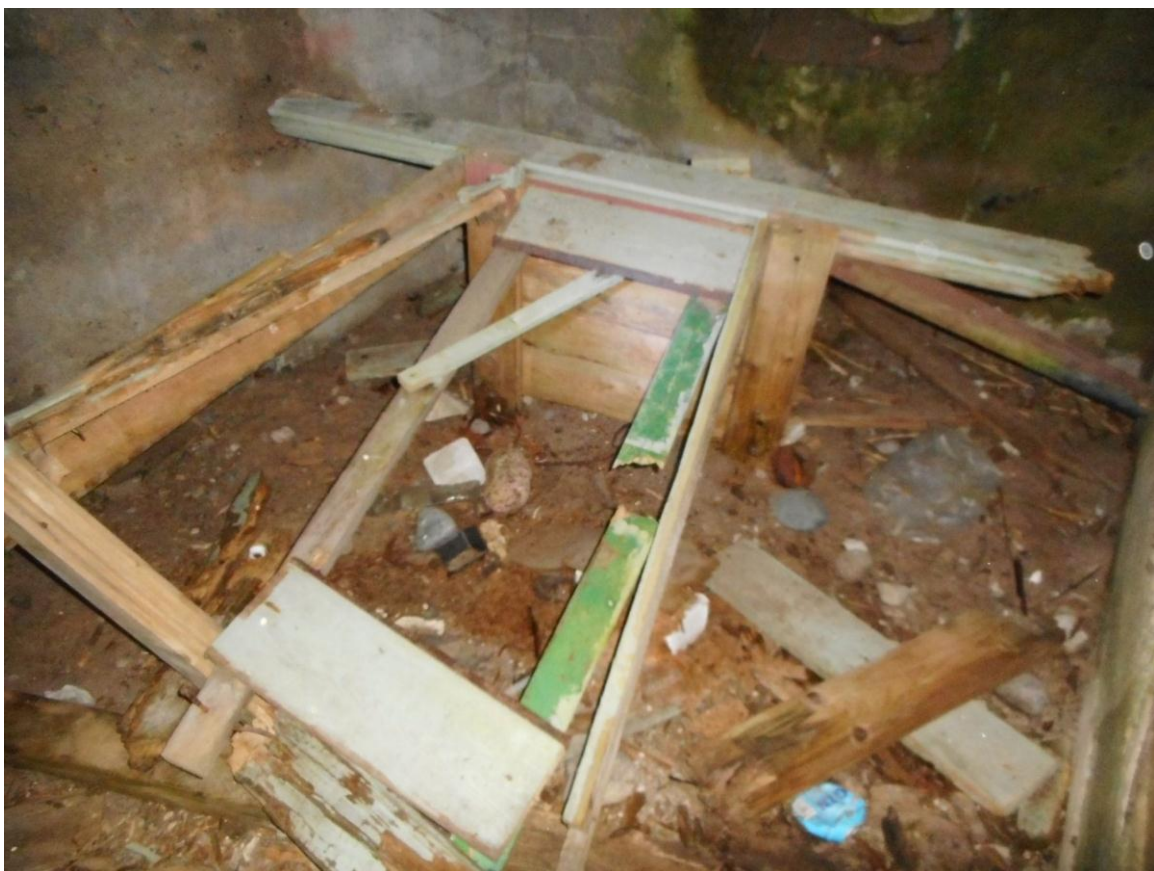
Foto 64. (591) Neeme tehnilise vaatluse post. Väike betoonvarjend [28] (u 4,5x2x2 m), sisevaade. Tagaseinas on u 50x50 cm ava. Foto Jüri Pärn 8.12.2016.

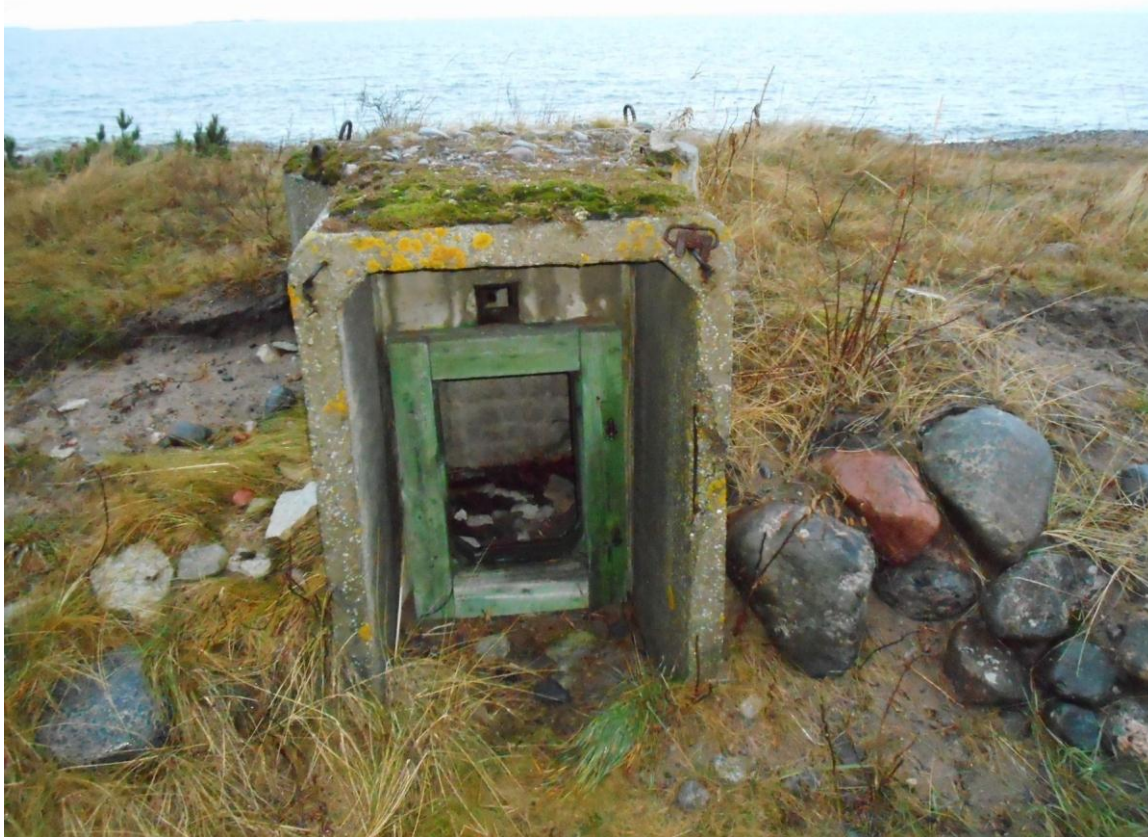
Foto 65. (925) Neeme tehnilise vaatluse post. Dott SPS-2 [29] vaade lõunast. Foto Jüri Pärn 8.12.2016.

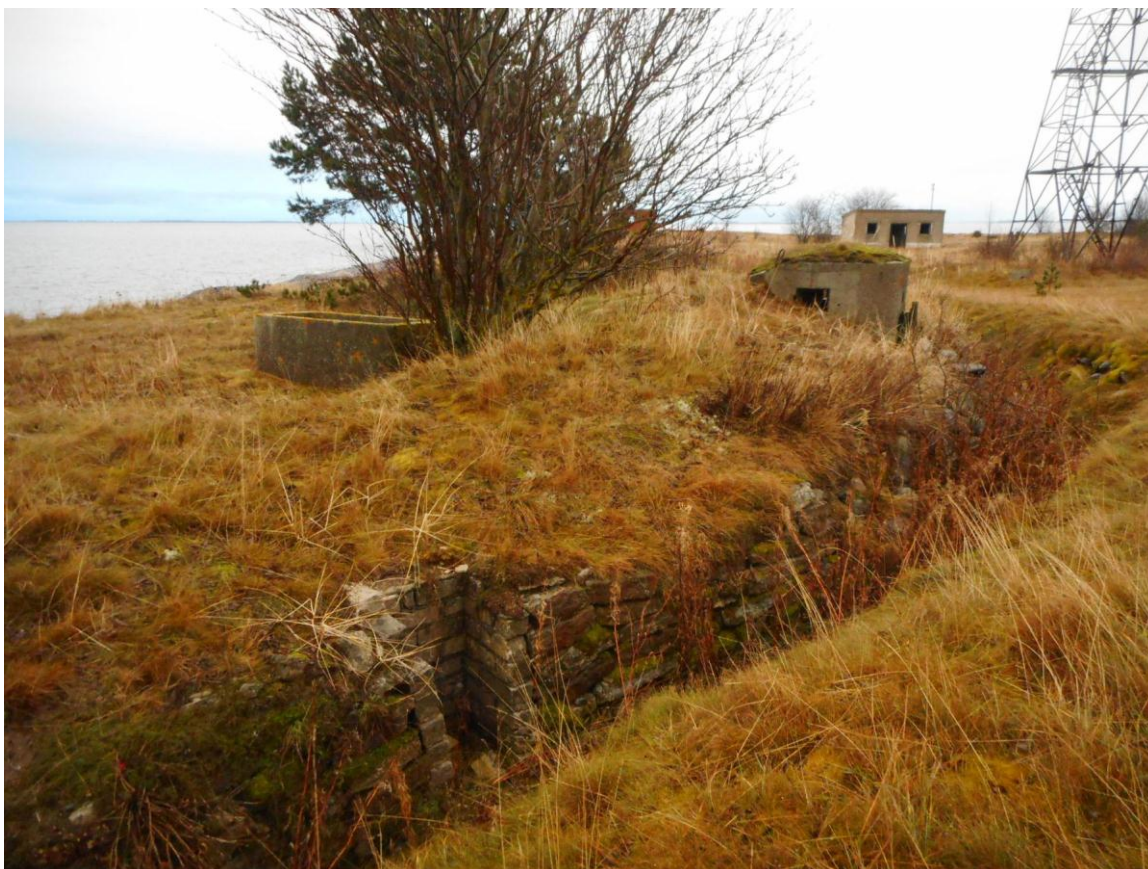
Foto 66. (880) Neeme tehnilise vaatluse post. Kaitsekraav [27], vaade läänest: doti SPS-2 [30] eemaldatud esik [31], dott SPS-2 [30]. Tagapool diislihoone [14] ja torn [26]. Foto Jüri Pärn 8.12.2016.

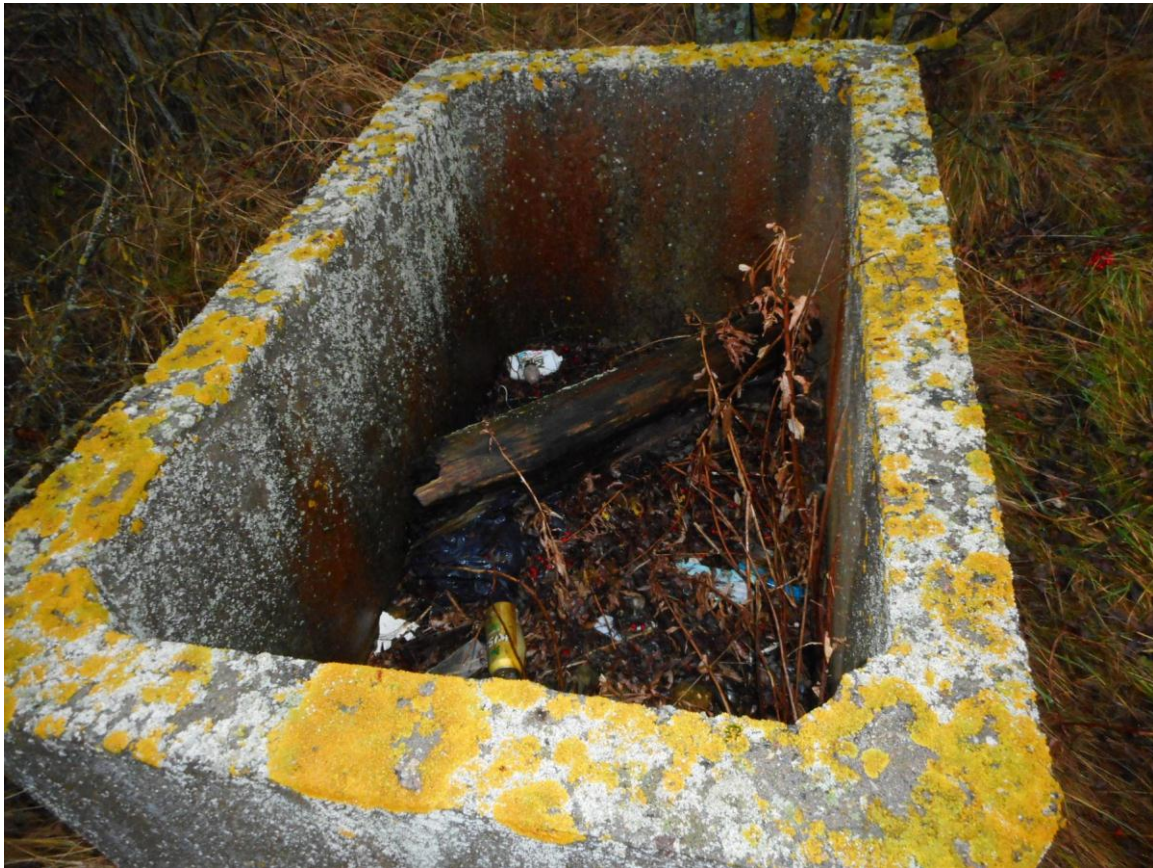
Foto 67. (883) Neeme tehnilise vaatluse post. Doti SPS-2 [30] eemaldatud esik [31] — kasutusel prügikastina. Foto Jüri Pärn 8.12.2016.

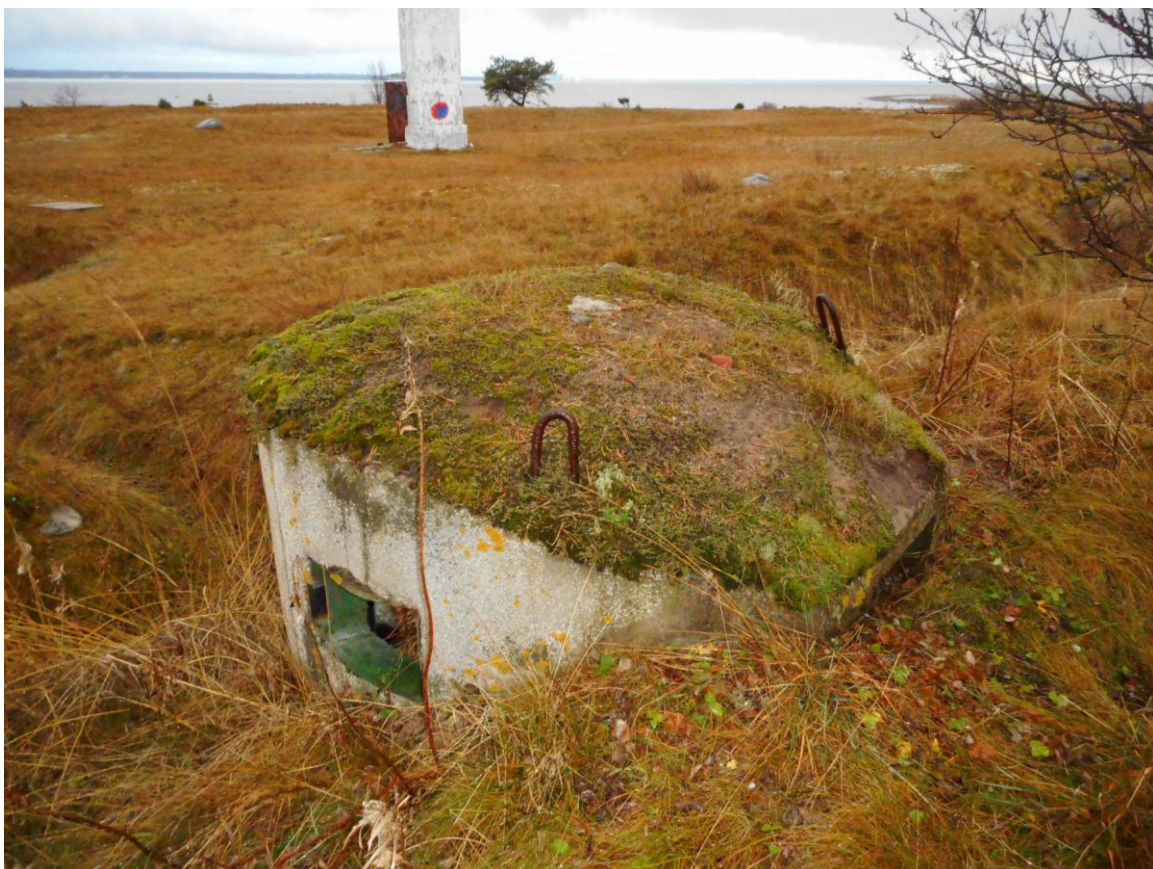
Foto 68. (889) Neeme tehnilise vaatluse post. Dott SPS-2 [30], vaade kirdest. Taga tulepaak [35]. Foto Jüri Pärn 8.12.2016.

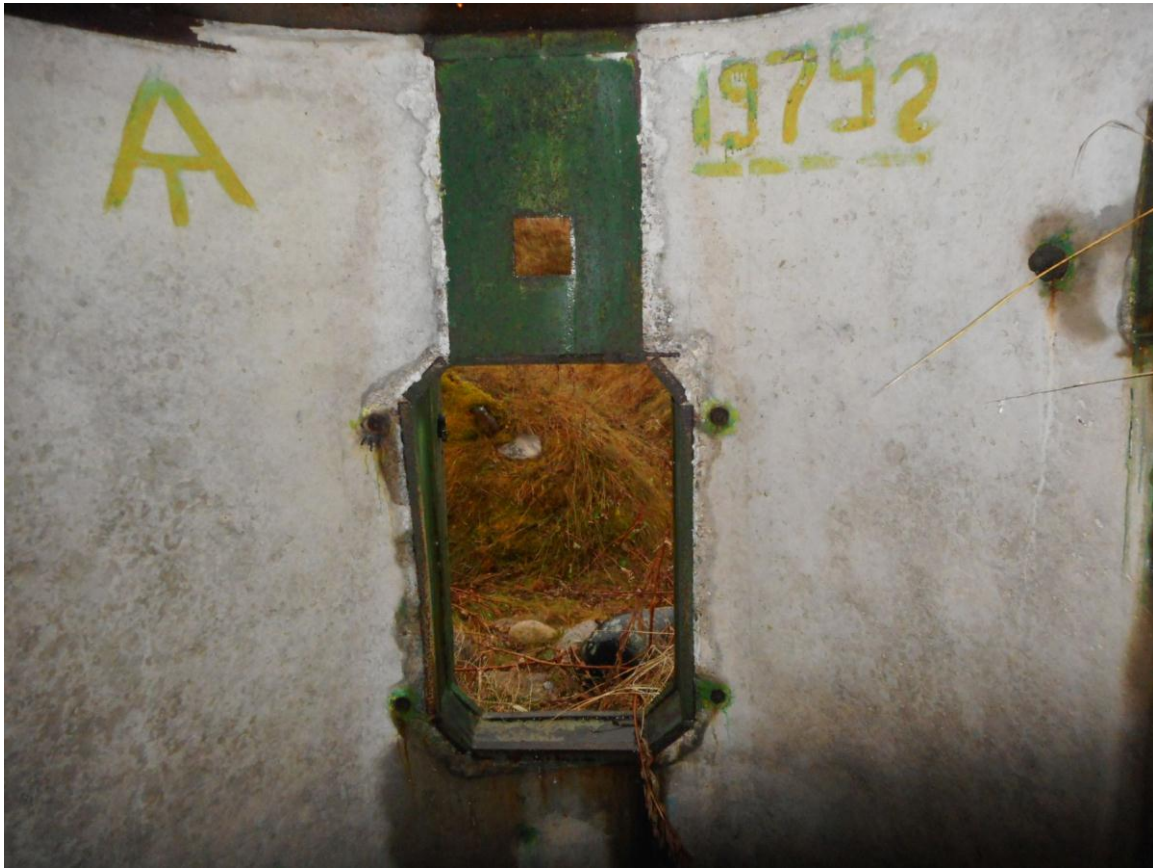
Foto 69. (893) Neeme tehnilise vaatluse post. Dott SPS-2 [30], sisevaade. Kirjad „AT?” ja „1979.a”. Foto Jüri Pärn 8.12.2016.

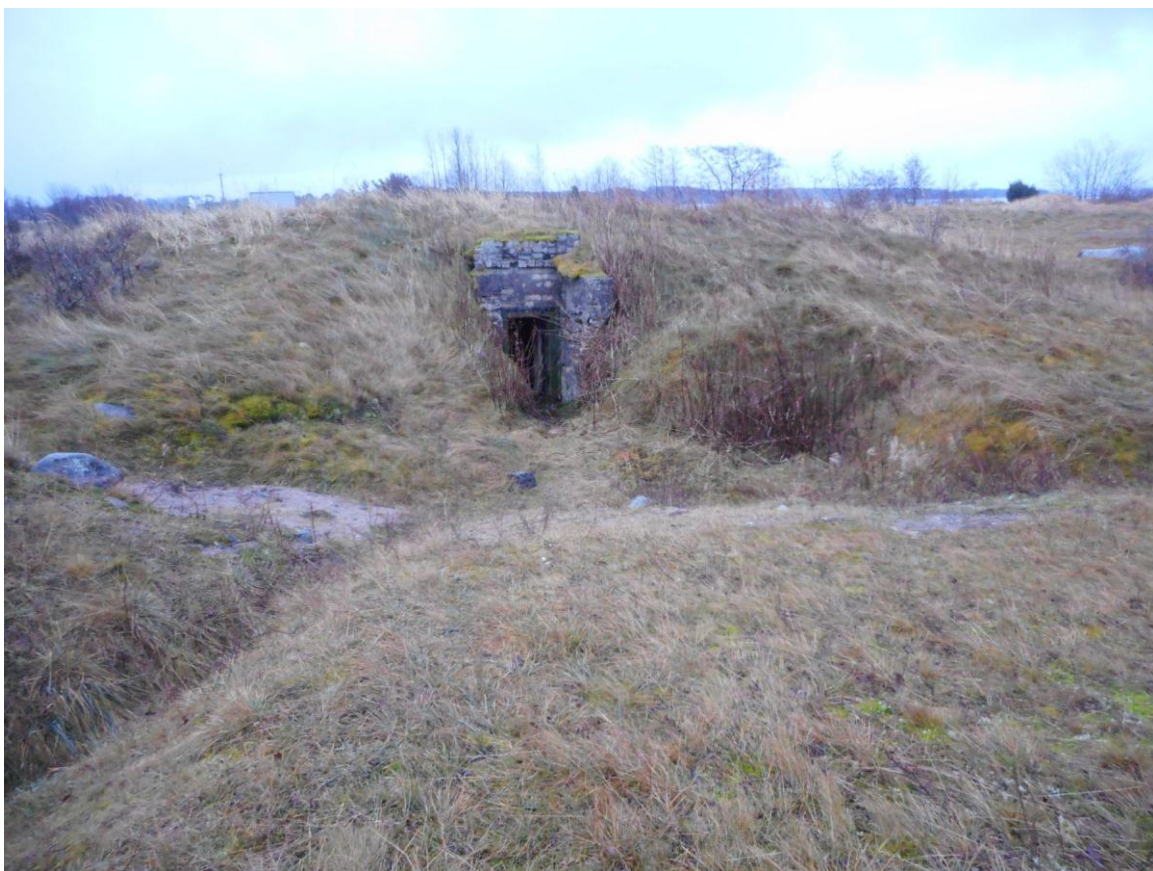
Foto 70. (815) Neeme tehnilise vaatluse post. Suur betoonvarjend [32] (pikkus peaks olema 10–12 m), vaade põhjast. Foto Jüri Pärn 8.12.2016.

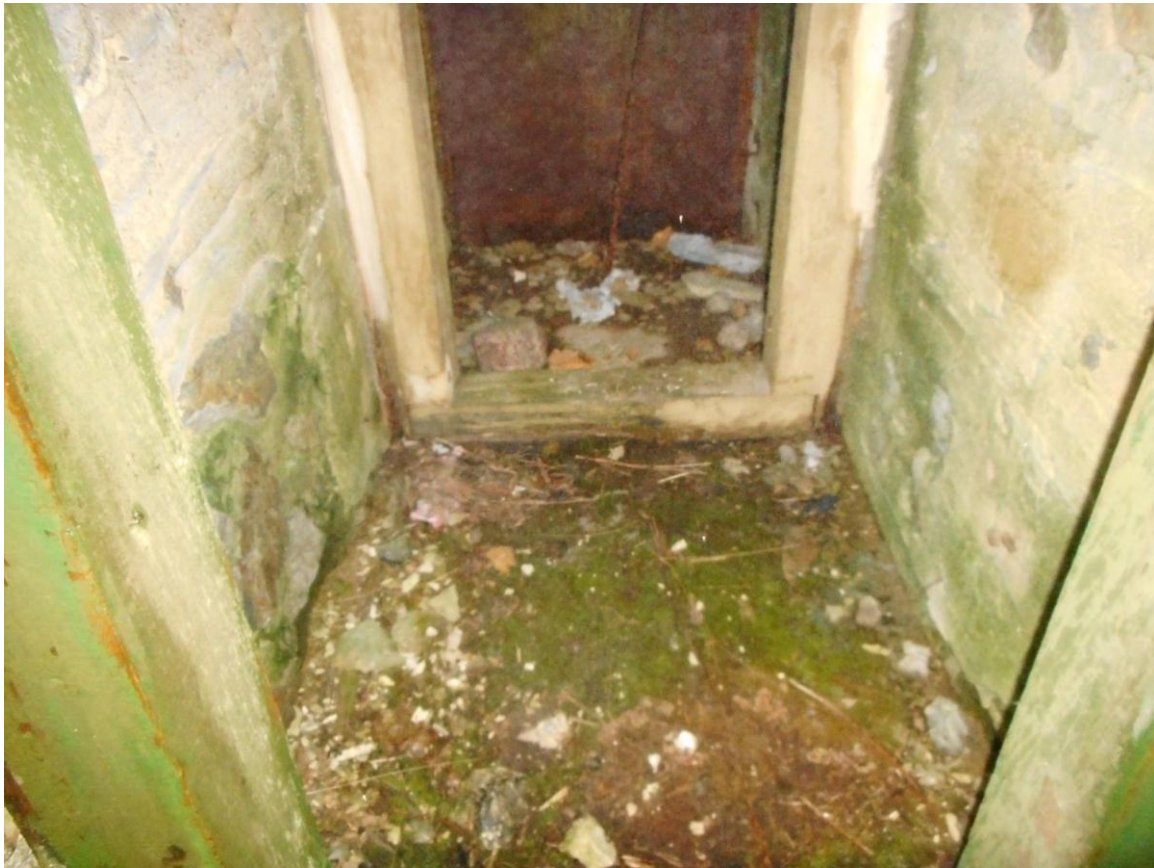
Foto 71. (819) Neeme tehnilise vaatluse post. Suur betoonvarjend [32]. Rauduks on lukus. Foto Jüri Pärn 8.12.2016.

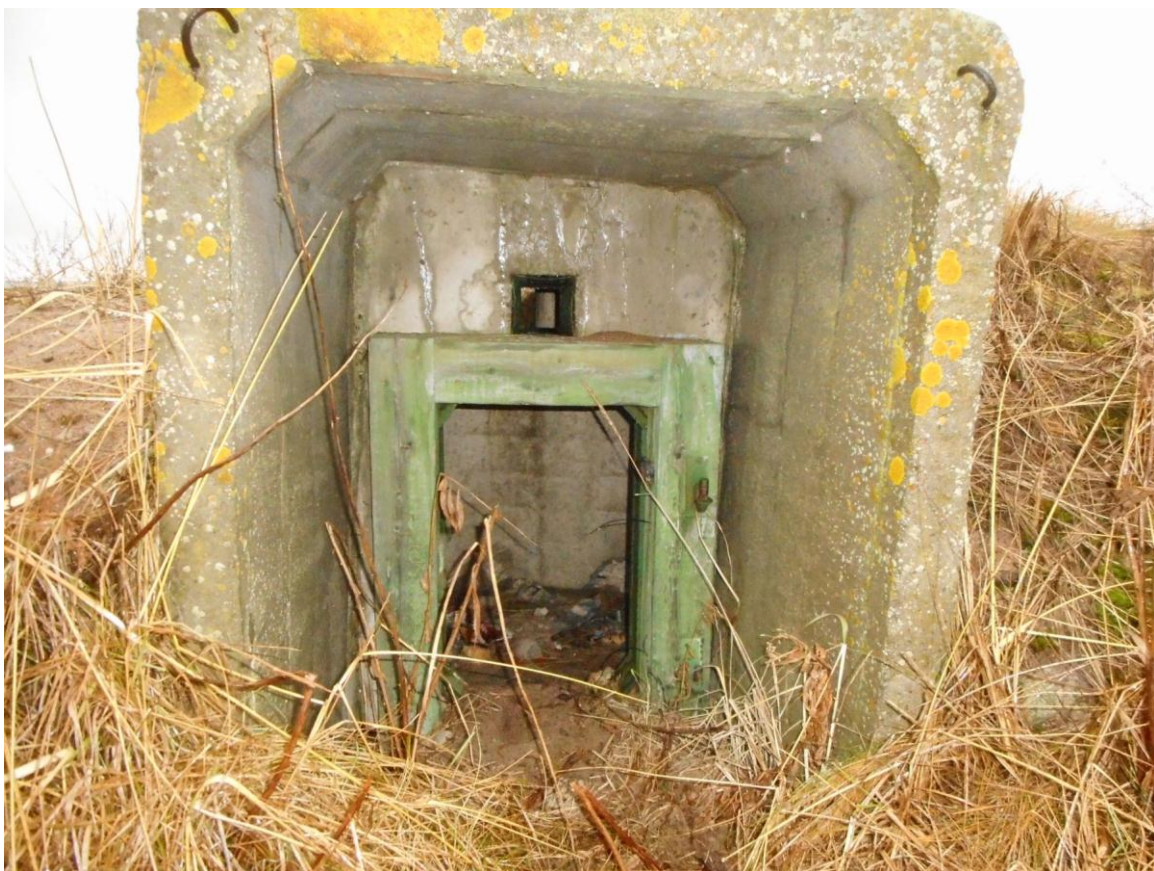
Foto 72. (873) Neeme tehnilise vaatluse post. Dott SPS-2 [33], vaade kagust. Kahel esikuga dotil ([29] ja [33]) on uksepiidad väga hästi säilinud. Foto Jüri Pärn 8.12.2016.

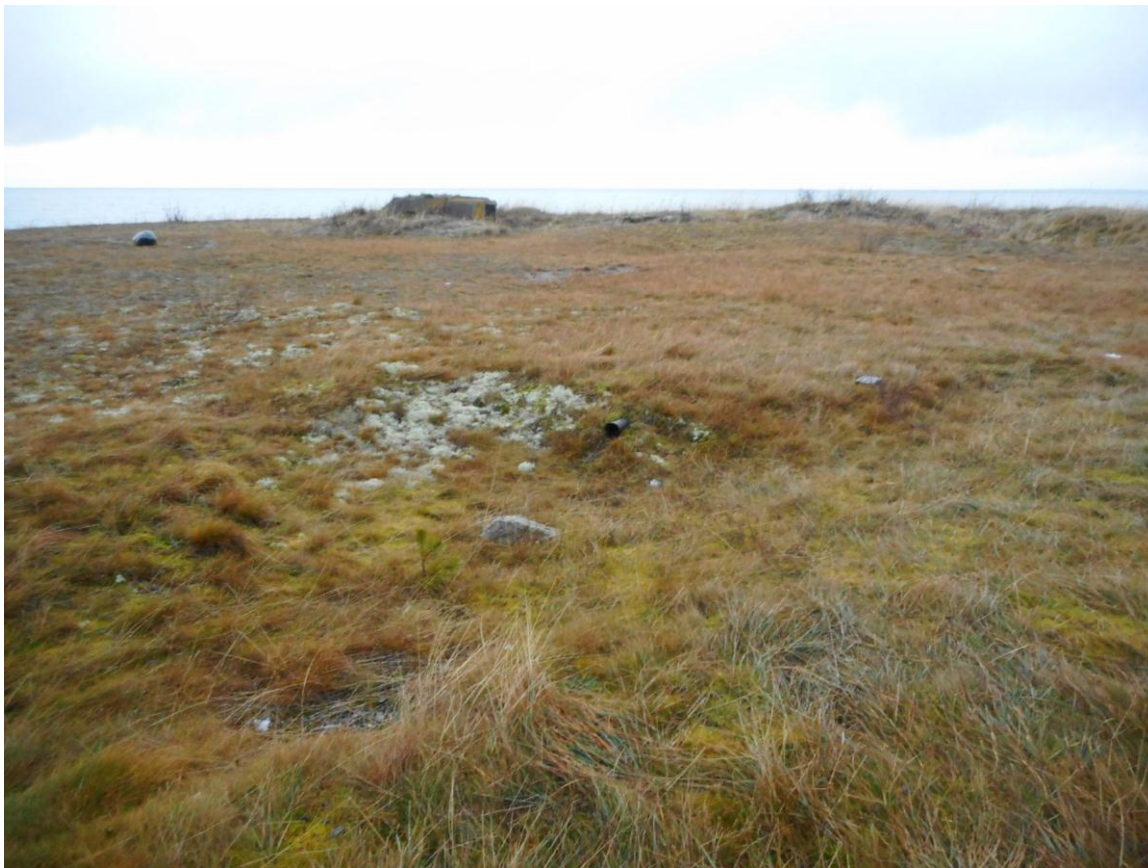
Foto 73. (805) Neeme tehnilise vaatluse post. Madal kaeve (1m u 3 m, s kuni 0,5 m) u 10 cm läbimõõduga metalltoruga [21], tulepaagist u 5 m põhja pool. Toru teist otsa ei õnnestunud leida (suundub kaitsekraavi [27] poole). Taga dott SPS-2 [33] ja kaitsekraav [27]. Foto Jüri Pärn 8.12.2016.

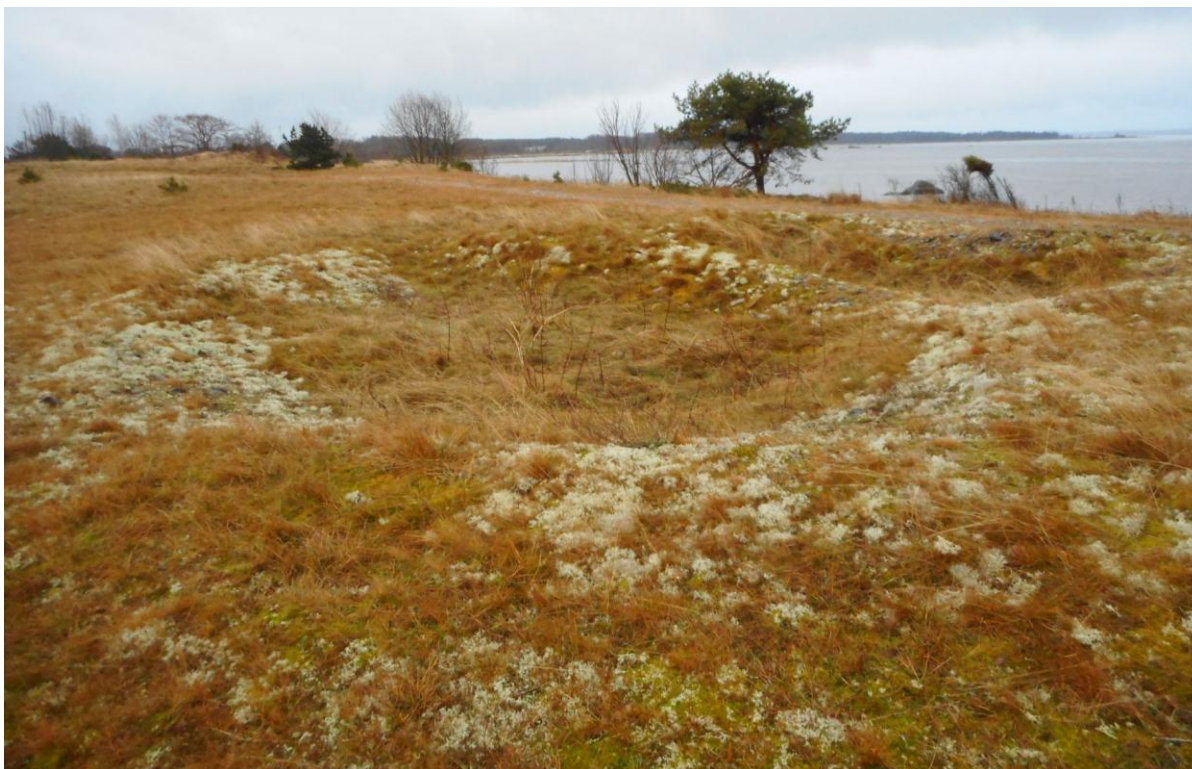
Foto 74. (833) Neeme tehnilise vaatluse post. Suurtükipesa? [36]: 2-osaline kuni 0,5 m sügavune kuni 0,4 m kõrguste vallidega kaeve, suurema osa põhja läbimõõt u 4 m, lõuna pool u 0,5 m laiune sissekäik, ida pool u 3 m laiune aparell? Foto Jüri Pärn 8.12.2016.

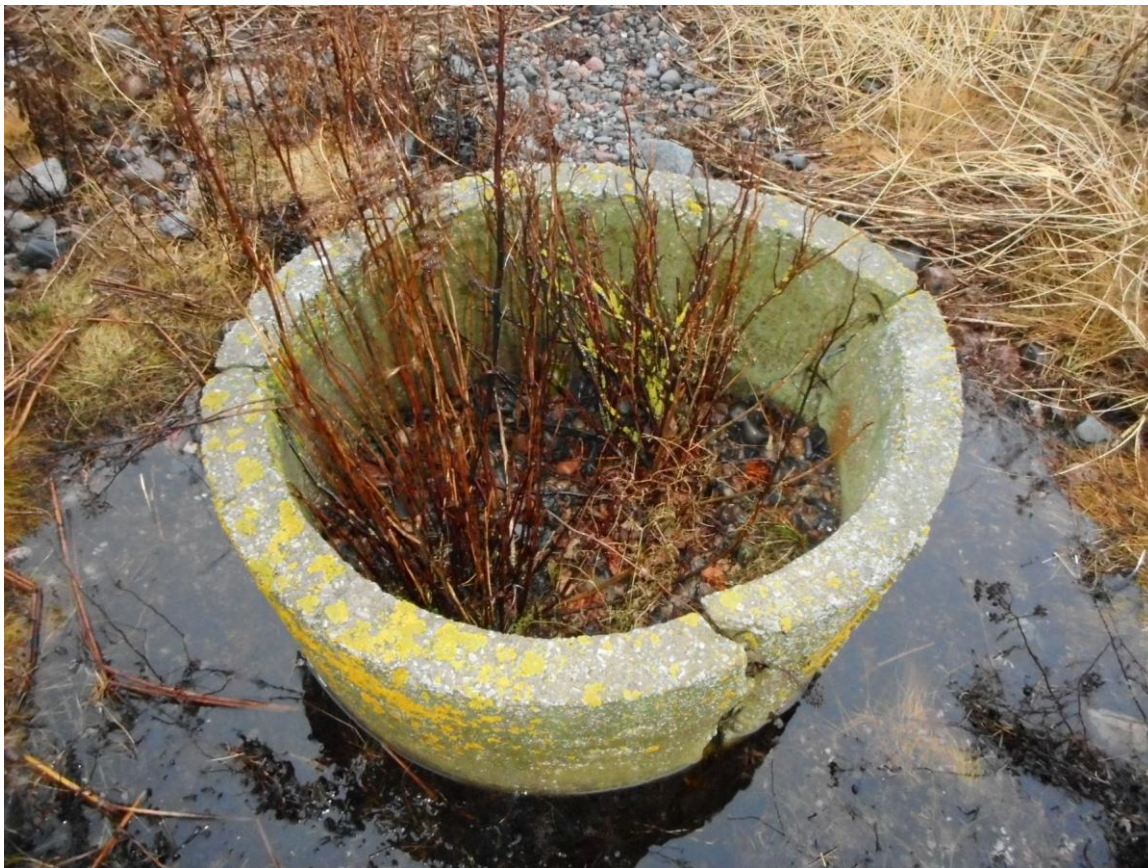
Foto 75. (854) Neeme tehnilise vaatluse post. Salvkaev [38] (täis aetud, sees põõsas). Foto Jüri Pärn 8.12.2016.

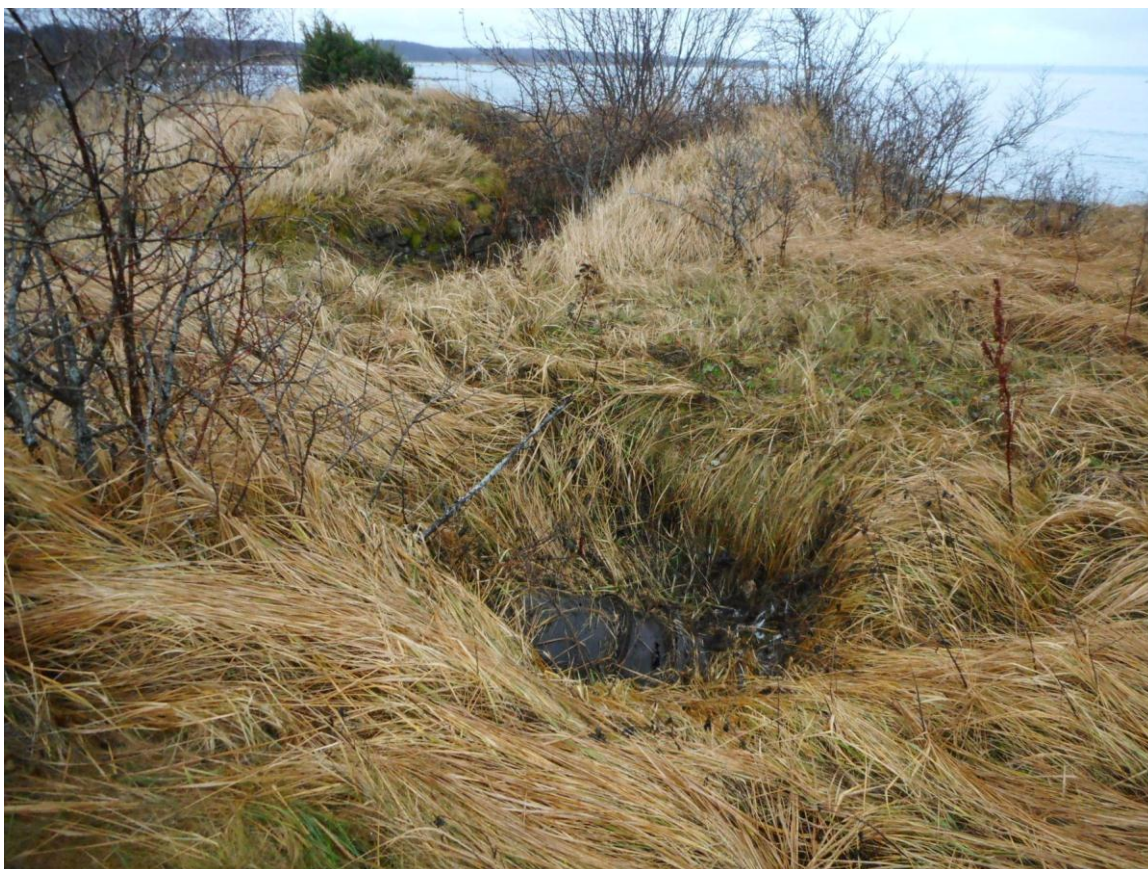
Foto 76. (781) Neeme tehnilise vaatluse post. Paekivi- või betoonäärtega nelinurkne auk [39] (u 1,5x1x1 m, kordoni lampkast??). Sees tsingitud I-kujulise profiiliga vitstega sõjaväevaad (läbi roostetanud). Tagapool ehitus [40] (dzoti või varjendina kasutatud kelder?). Foto Jüri Pärn 8.12.2016.

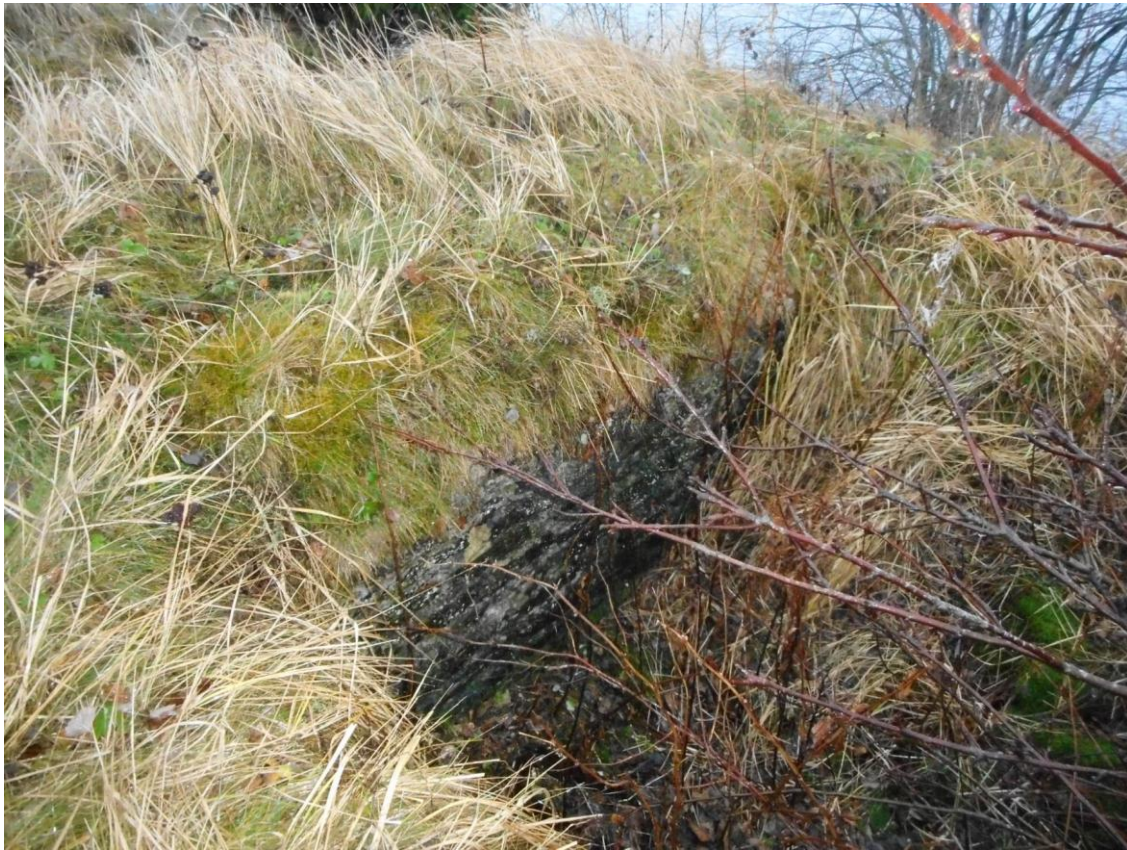
Foto 77. (777) Neeme tehnilise vaatluse post. Väga korralikult (seguga) paekividest laotud seintega L-kujuline kelder? [40] (merepoolne põhiosa u 4x1,5x1 m, sissekäik u 3x1,3 m, valli kõrgus maa pool kuni 1 m, mere pool u 0,5 m), vaade põhjast. Tsaari- ning eestiaegse kordoni kelder? (hiljem kasutatud dzoti või varjendina?). Foto Jüri Pärn 8.12.2016.

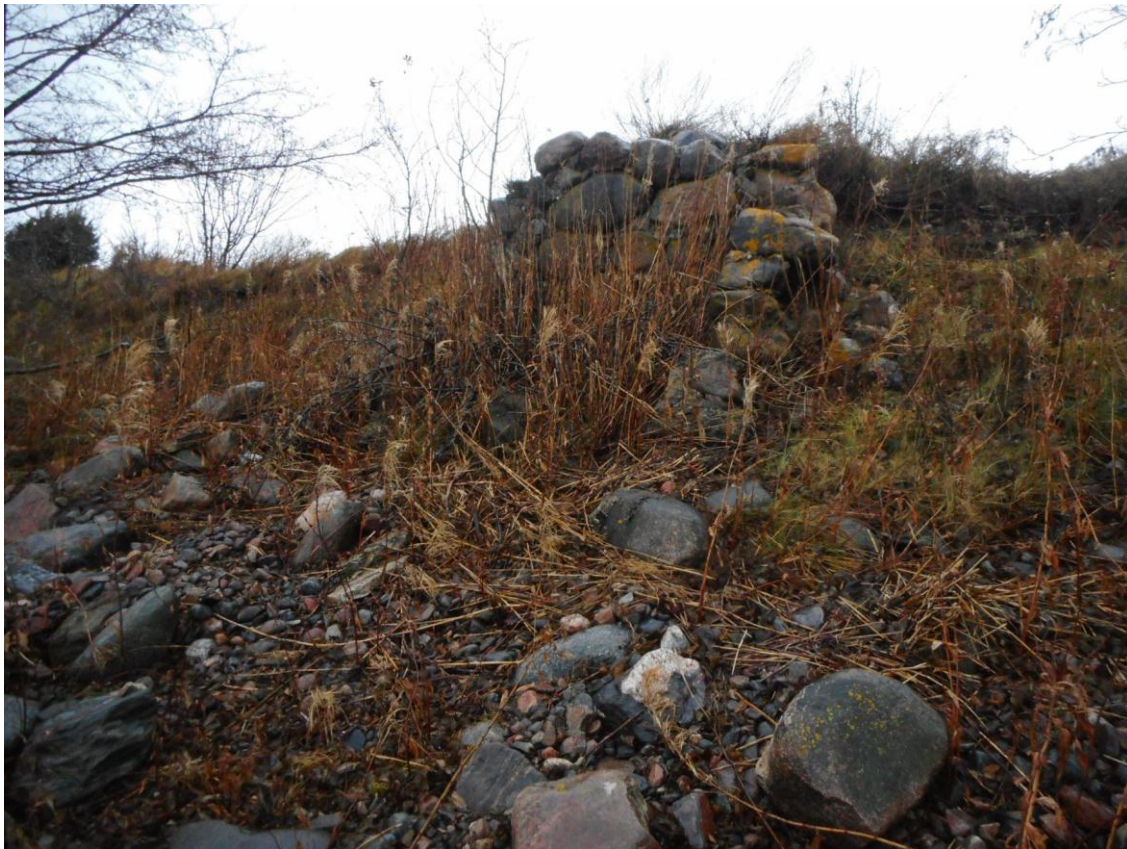
Foto 78. (772) Neeme tehnilise vaatluse post. Tsaariaegse kordoni ehitise jäänuk? [41] rannaastangus, vaade lõunast. Laius seest u 2 m, kõrgus kuni 1,5 m. Foto Jüri Pärn 8.12.2016.

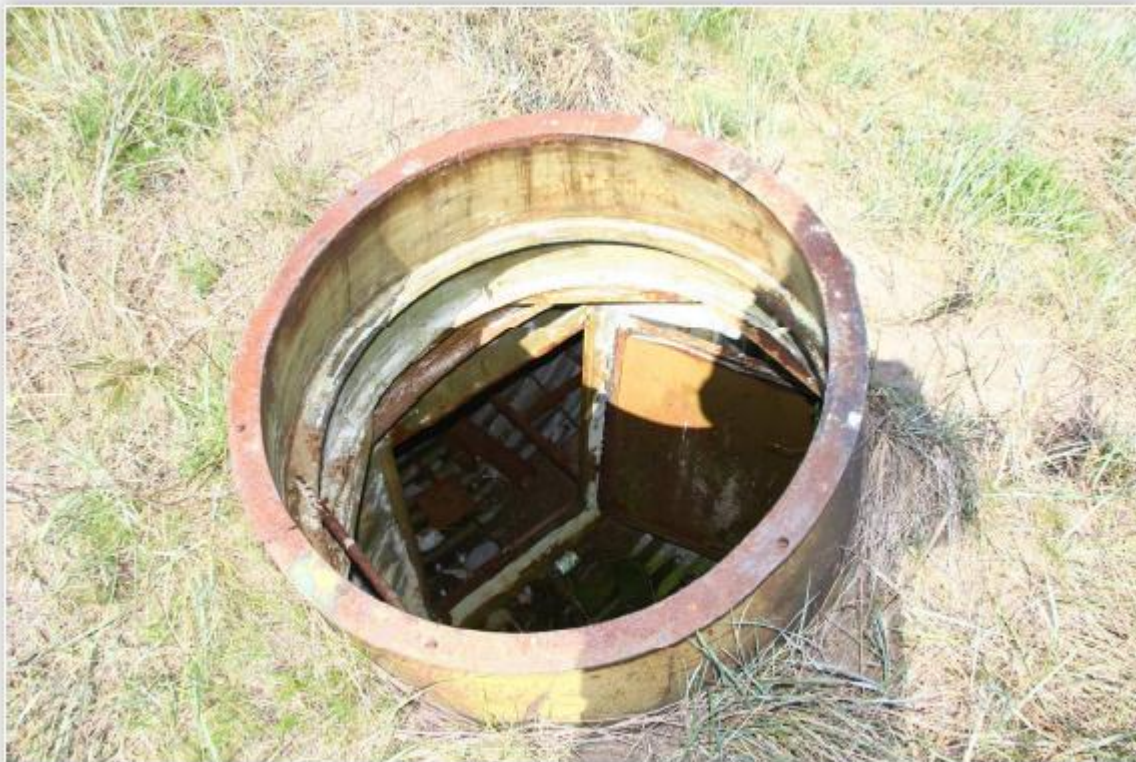
Foto 80. (Greenbelt_H_32_4_Varjendid_Uitru_säärel-Neeme_küla.pdf) Neeme tehnilise vaatluse post. Varjend [1] 2010.a. Luuk on juba „läinud”, aga sissepääsu merepoolne külg on veel pinnasega kaetud. Foto Allan Juha?, 2.6.2010. Allikas: DVD Eesti Rohevöö objektide inventeerimise materjalidega (autori valduses).

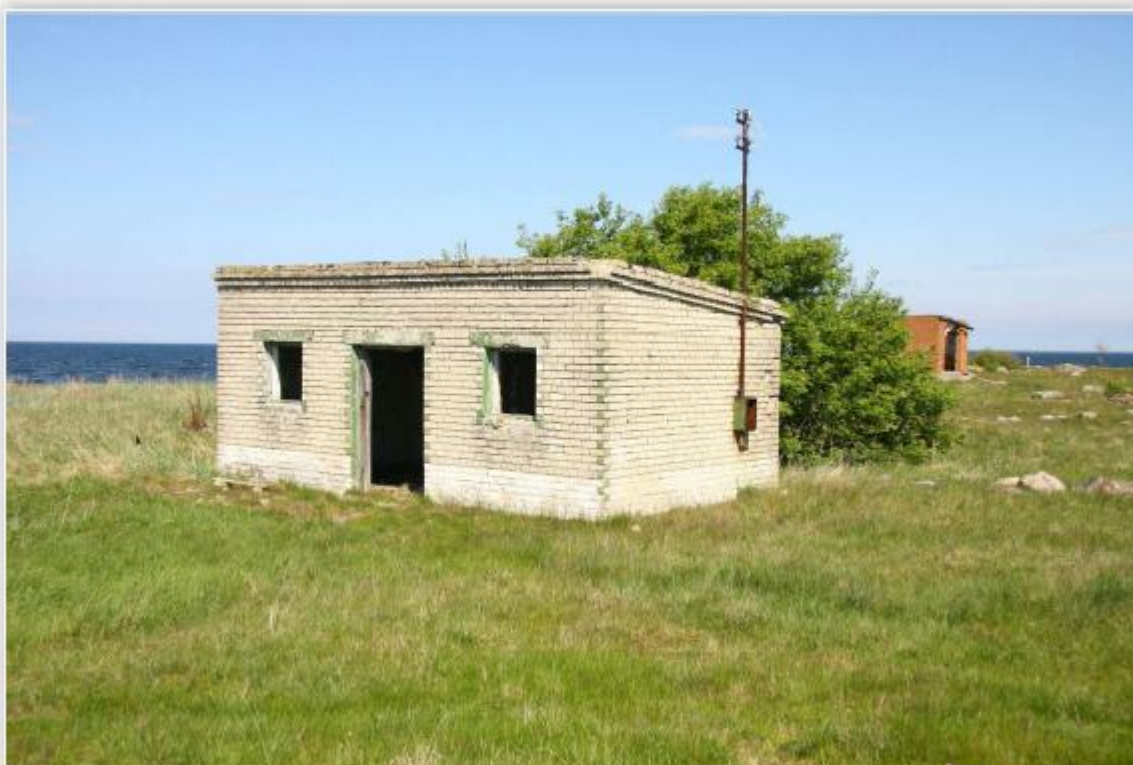
Foto 81. (Greenbelt_H_32_3_Nõukogude_piirivalve_hoonetekompleks_Neeme_.pdf) Neeme tehnilise vaatluse post. Hoone [14] vaade edelast 2010.a. Foto Allan Juha?, 2.6.2010. Allikas: DVD Eesti Rohevöö objektide inventeerimise materjalidega (autori valduses).
