Neeme tehnilise vaatluse post Jõelähtme vallas Harjumaal

Koostaja:
Jüri Pärn

2016

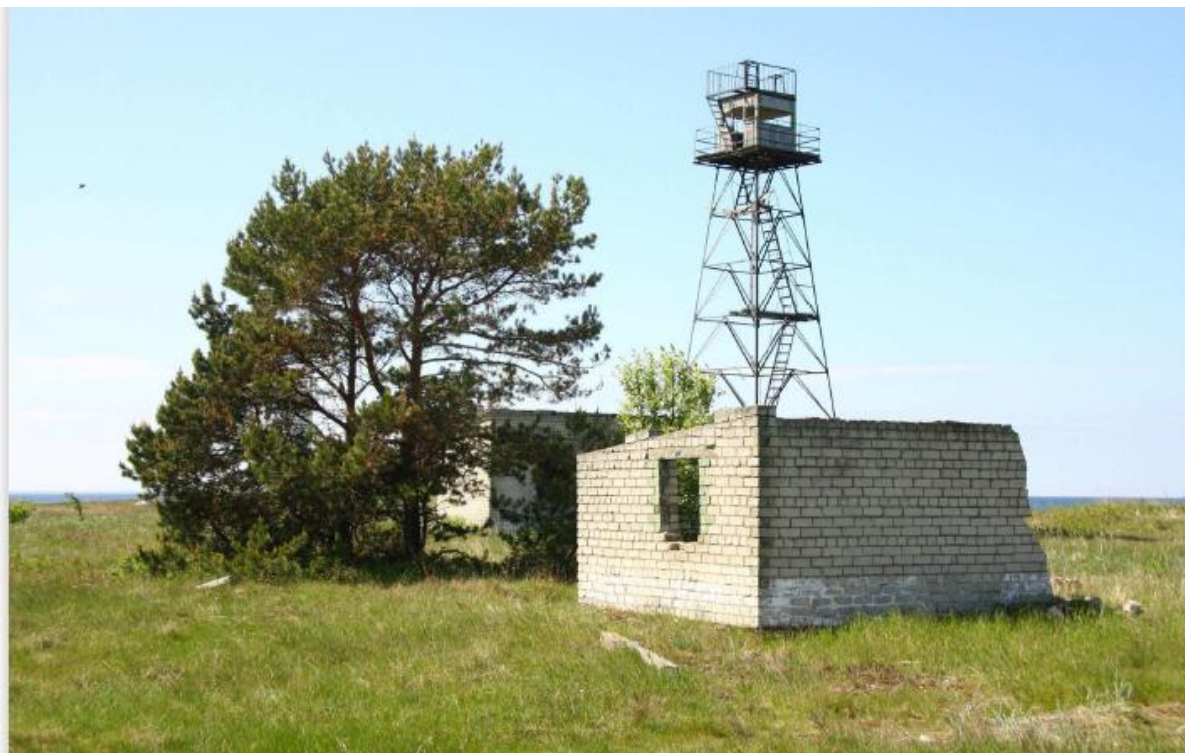
Foto 82. (Greenbelt_H_32_3_Nõukogude_piirivalve_hoonetekompleks_Neeme_.pdf) Neeme tehnilise vaatluse post. Vaade edelast 2010.a: hooned [20] (selle ees pikali aiapost), [23] ja torn [26]. Foto Allan Juha?, 2.6.2010. Allikas: DVD Eesti Rohevöö objektide inventeerimise materjalidega (autori valduses).

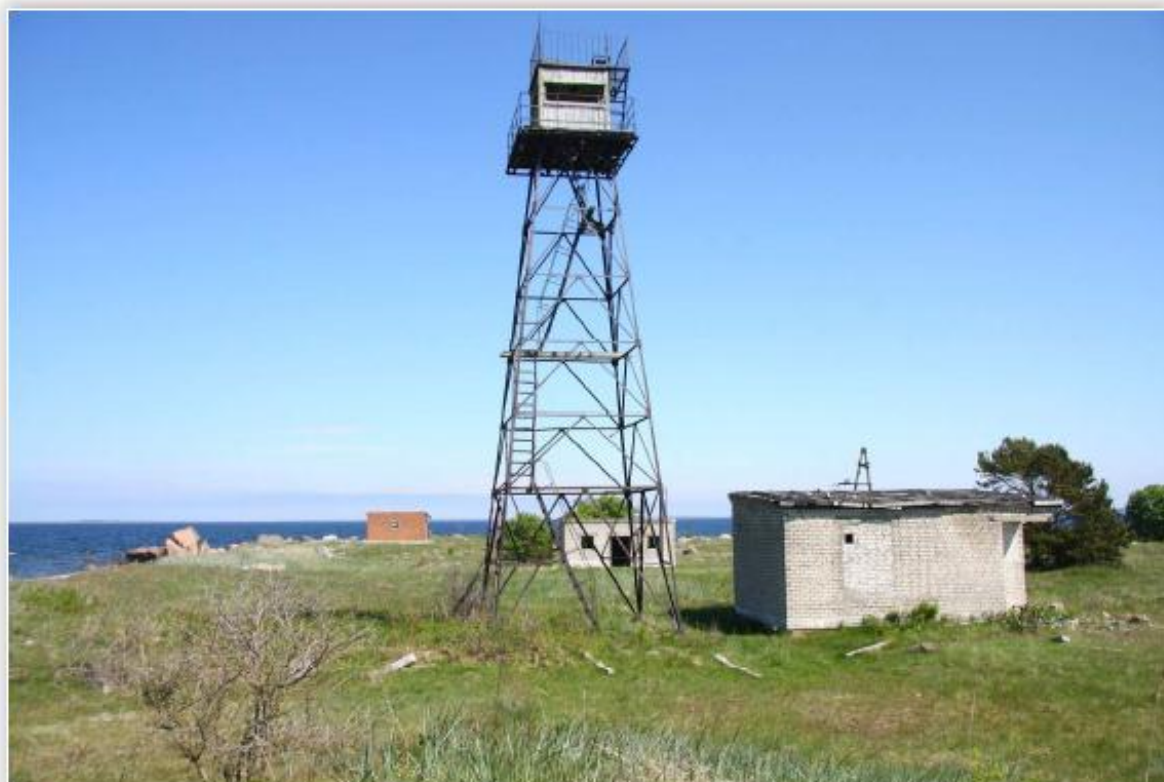
Foto 83. (Greenbelt_H_32_3_Nõukogude_piirivalve_hoonetekompleks_Neeme_.pdf) Neeme tehnilise vaatluse post. Vaade läänest 2010.a, objektid vasakult paremale: [11], [9], [27], [24], [26], [14], [23], [21]. Tornitrepid on veel paigas, tornipõrand näib terve. Operaatorihooned [23] katusenurka hoiavad kitsad betoonpaneelid endiselt üleval. Foto Allan Juha?, 2.6.2010. Allikas: DVD Eesti Rohevöö objektide inventeerimise materjalidega (autori valduses).

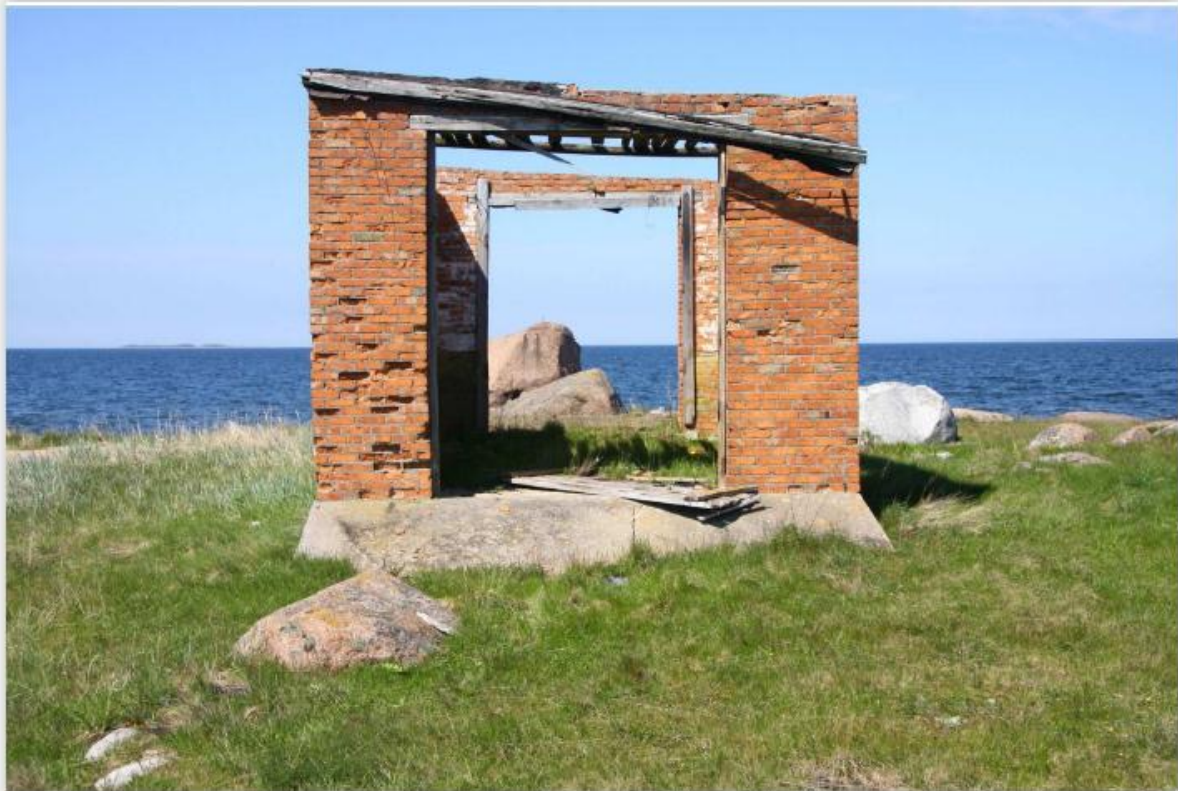
Foto 84. (Greenbelt_H_14_2_Vene_piirivalvehoonete_varemed_Neeme.pdf) Neeme tehnilise vaatluse post. Prožektorihoon [9] vaade lõunast 2010.a. Foto Allan Juha?, 2.6.2010. Allikas: DVD Eesti Rohevöö objektide inventeerimise materjalidega (autori valduses).

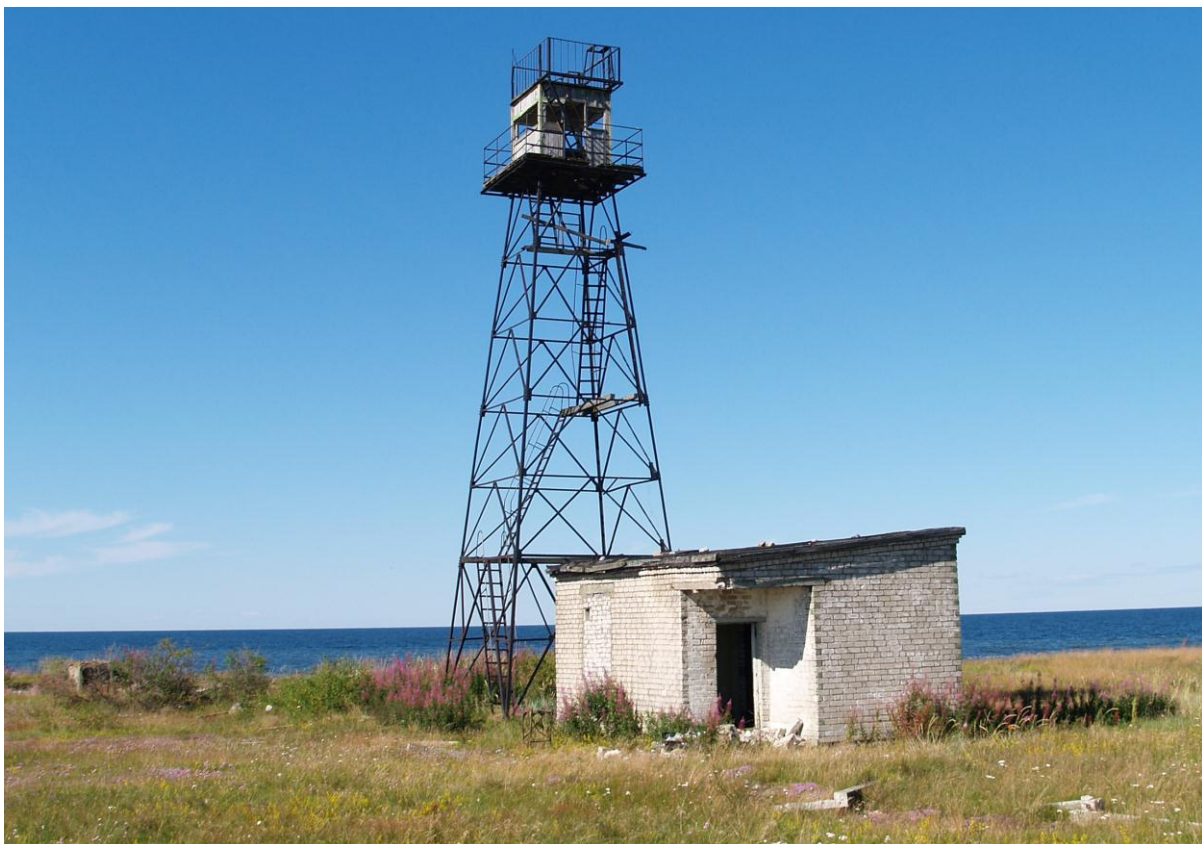
Foto 85. Neeme tehnilise vaatluse post. Torn [26] ja operaatorihoone [23] 2008.a. Vaade edelast. Ukseesine nurgapost on lammutatud, aga tellised on veel ukse ees väljas ja betoonpaneelid (horisontaalsed postid) hoiavad katusenurka üleval. Foto Ivo Kruusamägi 27.07.2008 (Wikipedia).

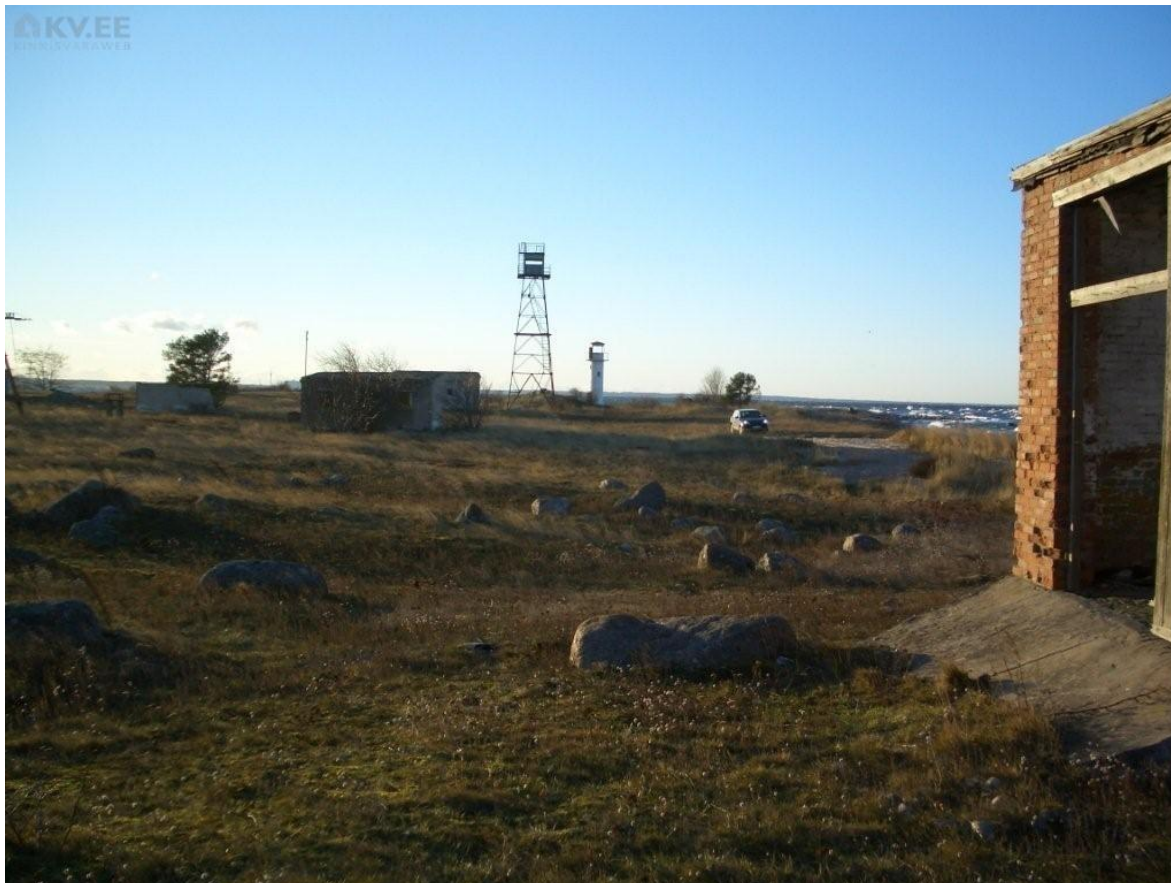
Foto 86. Neeme tehnilise vaatluse post. Vaade idast 2007?.a. Paremal prožektorihoon [9], mille üks värav on veel küljes. Alajaama betoonjalgade [15] peal näib olevat metallraam. Allikas: <http://kinnisvaraportal-kv-ee.postimees.ee/muua-neeme-poolsaare-tipp-millel-asub-neeme-piilko-2795921.html> (20.12.2016).

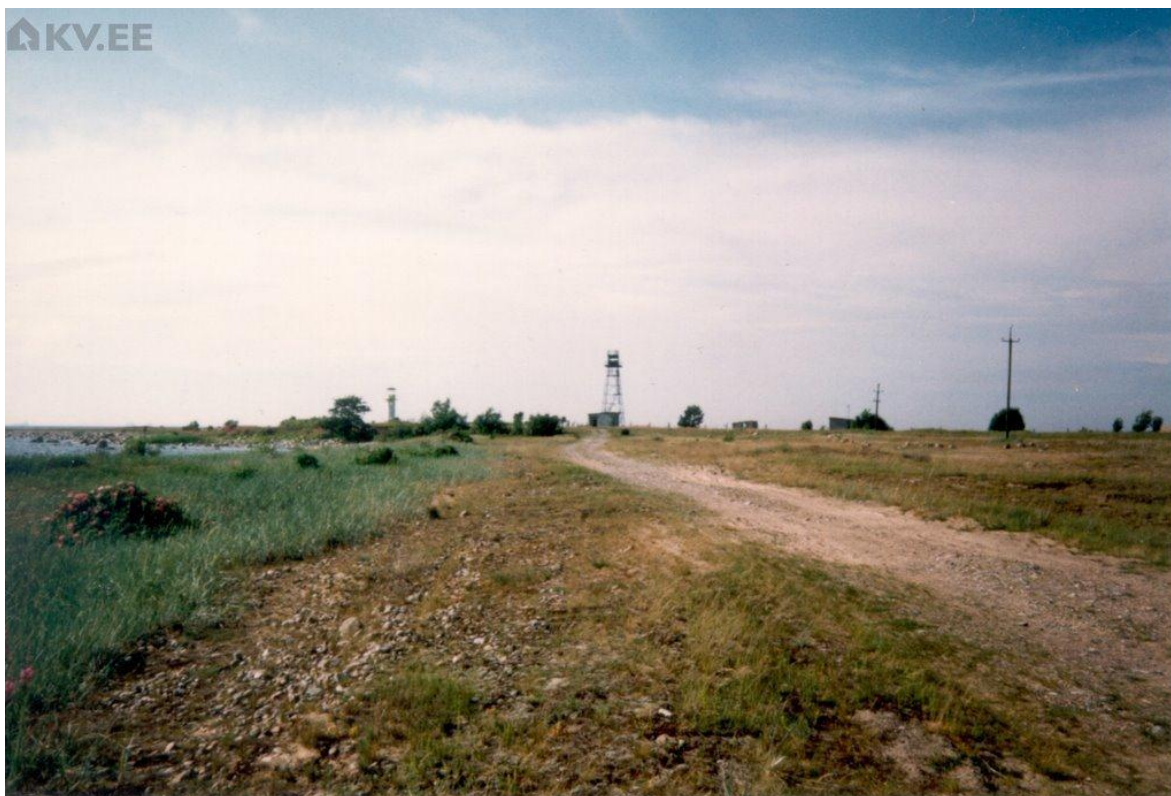
Foto 87. Neeme tehnilise vaatluse post. Vaade idast 2007?.a. Betoonist aiapostid [24] on veel püsti, elektritraate vist enam pole. Allikas: <http://kinnisvaraportal-kv-ee.postimees.ee/muua-neeme-poolsaare-tipp-millel-asub-neeme-piilko-2795921.html> (20.12.2016).

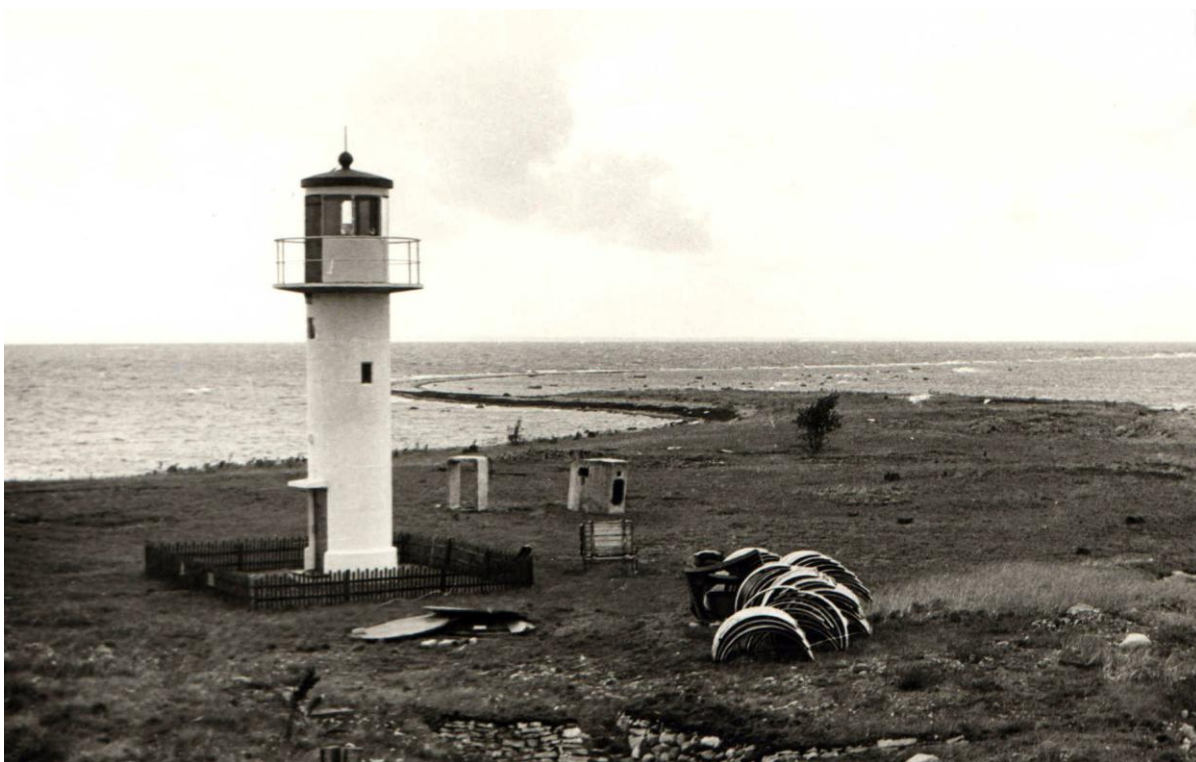
Foto 88. Neeme tehnilise vaatluse post. Ihasalu tuletorn [31] ja taamal Uitru säär (1974). Torn kõrval doti SPS-2 ja varjendi KVS-U detailid. Viimaseid on pildil tõenäoliselt kahe komplekti jagu (ühele komplektile on vaja $9 \times 3 = 27$ laineplekist kaart, fotol on neid märksa rohkem). Esiplaanil paekividega ääristatud kaevik? Foto Rein Oras, Eesti Meremuuseum_782_30. Allikas: http://entsyklopeedia.ee/artikkel/ihasalu_poolsaar (25.12.2016).

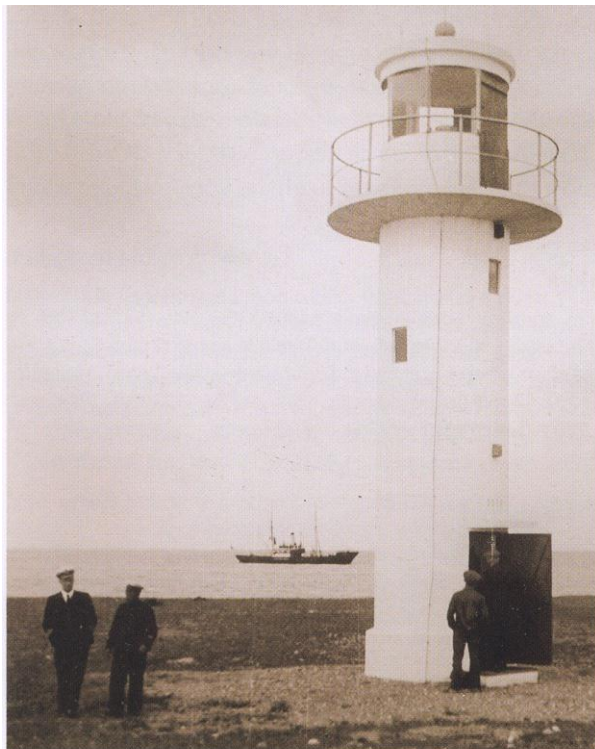
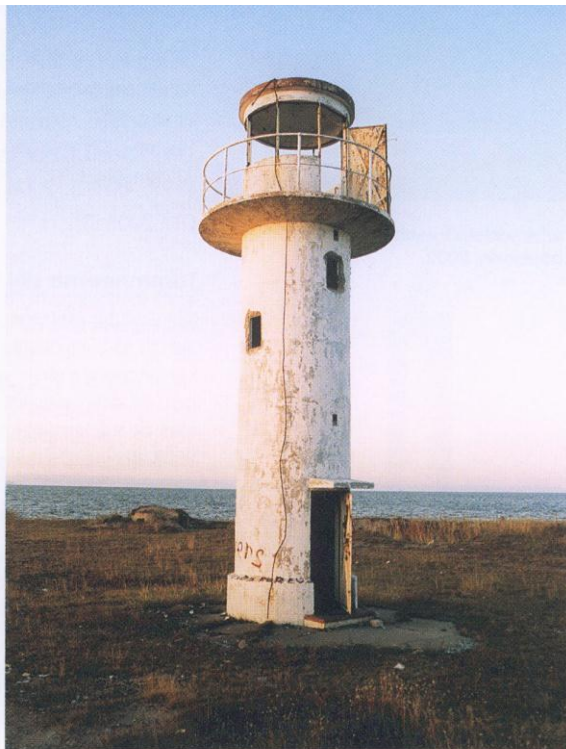
Ihasalu tule torn, 1940. Eesti Meremuuseum.

Ihasalu tule torn. Foto Jaan Vali, 2000.

Foto 90. Neeme tehnilise vaatluse post. 1939.a valmis Ihasalu neemel 10 m kõrgune raudbetootule torn [31], mis töötas 1986. a-ni. 1988. a-ks oli latern kustutatud ja edaspidi oli arvel päevamärgina. 2003.a tühistati ta EV navigatsioonimärkide andmekogust. Foto allikas: Jaan Vali. Eesti tule tornide ajalugu, lk 251.
