# **Paljassaare vana tehnilise vaatluse post Tallinnas Harjumaal**

Koostaja:  
Jüri Pärn

2016

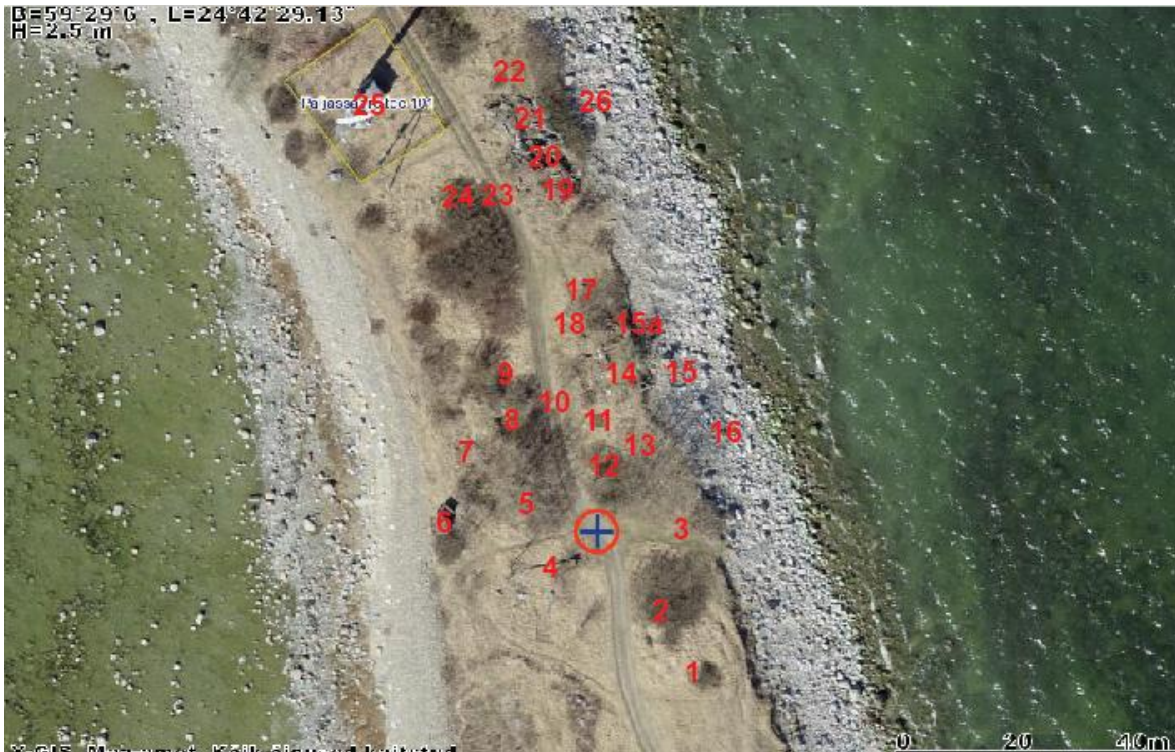
Skeem 5. Paljassaare vana tehnilise vaatluse posti objektid. Aluse (2016.a ortofoto) allikas: Maa-ameti Geoportaal.

| 1 - SPS-3 laeplaat, kaeve | 8 - kütuselao asukoht (võsastunud) | 14 - operaatorihoone | 21 - prožektorihoone |
| 2 - kaitsekraavijupp | 9 - puurkaev? | 15 - torni alused | 22 - prožektoripositsioon |
| 3 - betoonplaat 70x70 cm | 10 - betoonkõnnitee? | 15a - 2 betoonpaneeli jm | 23 - betoonkõnnitee? |
| 4 - pikali elektriliinipost | 11 - betoonplaat | 16, 17 - tõmmitsaankrud | 24 - ehitusdetailid, kemmergu asukoht? |
| 5 - pikali aiapost (oli aianurk?) | 12 - silikaat?kaevik | 18 - betoonplaat, antennialuse asukoht | 25 - uus VTA radar |
| 6 - dott SPS-3 | 13 - tõmmitsaankur, telefonipostijupp | 19 - diislihoone | 26 - silikaat?kaeviku ligikaudne asukoht |
| 7 - laskepessa? (kaeve) | | 20 - vaheruum | |

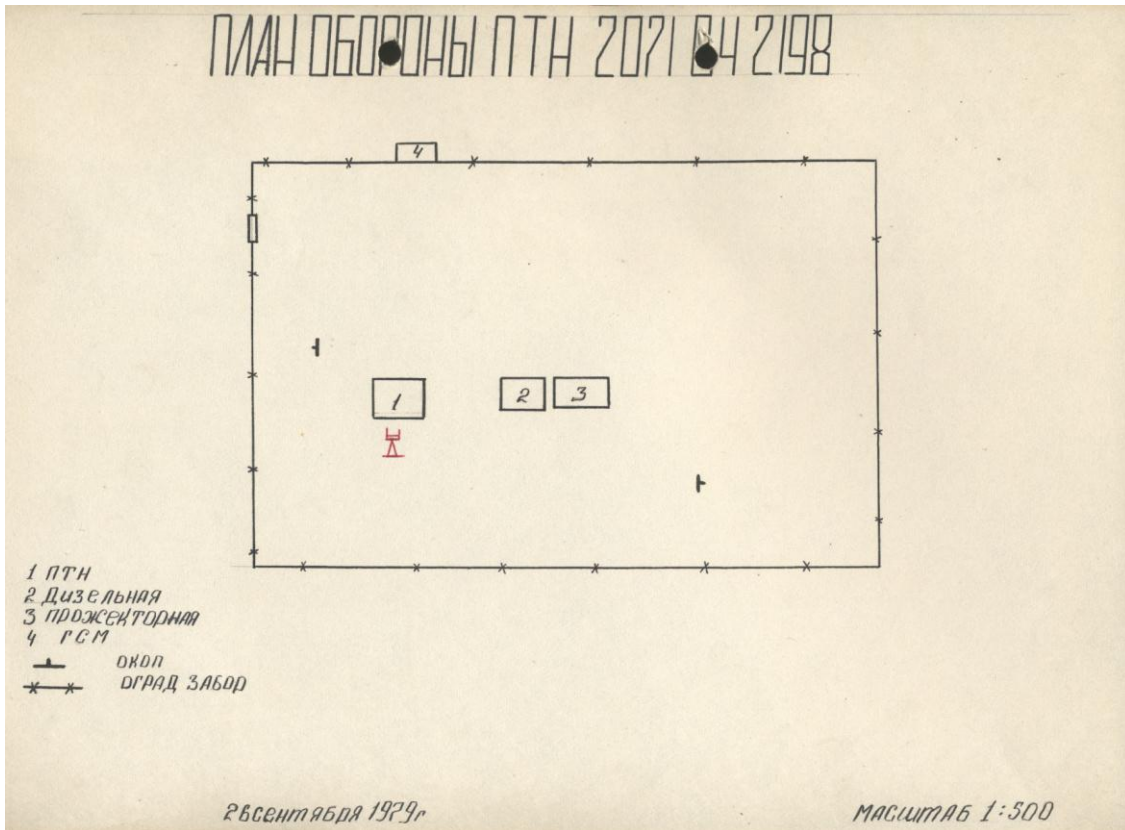
Skeem 7. Paljassaare vana tehnilise vaatluse post. Objekti kaitseplaan seisuga 26.09.1979. Numbritega on tähistatud: 1 - aparaadi- ehk operaatorihoone (selle kõrval vaatlustorn), 2 - diislihoone, 3 - prožektorihoone, 4 - kütuseladu. Vasakul ja paremal kaevikud. Allikas: Планы обороны застав в/ч 2198.

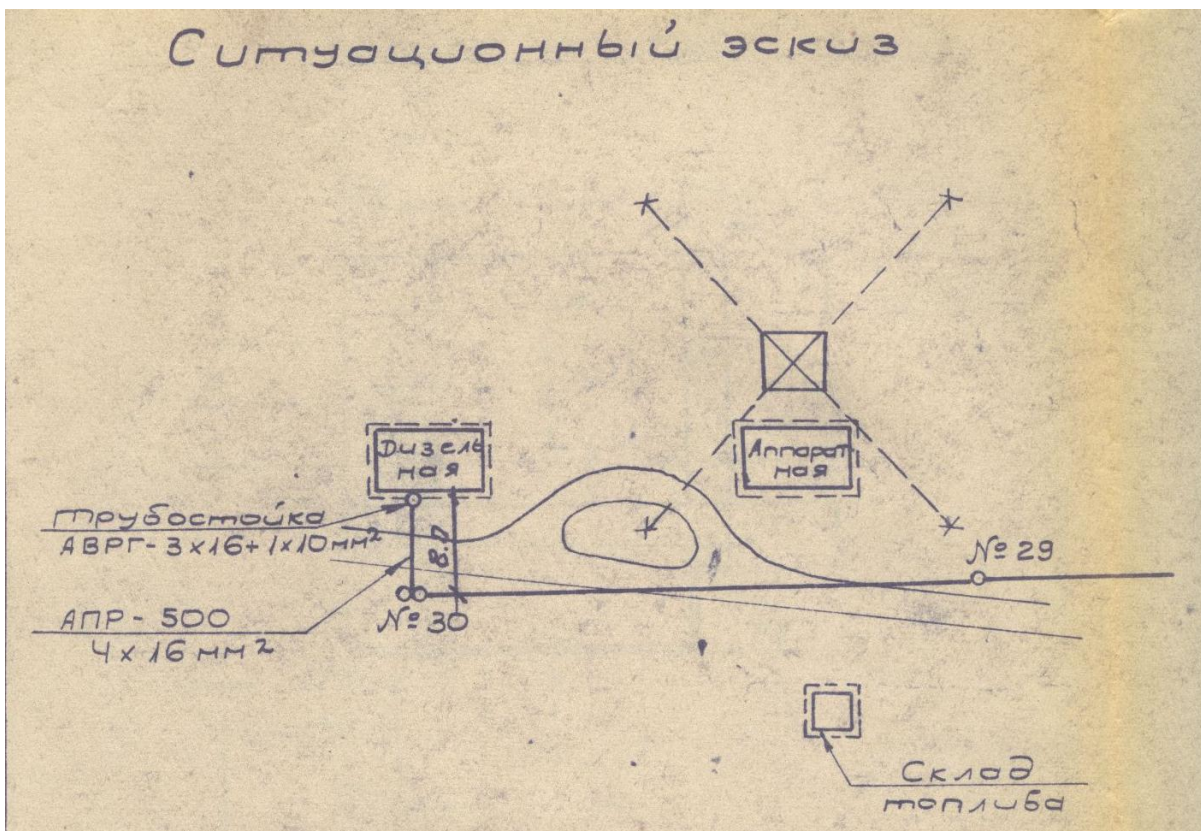
Skeem 8. Paljassaare vana tehnilise vaatluse post. Asendieskiis. Allikas: ÜRPTUI „Energiavõrkude Projekt” Eesti osakond. S/o 2198 Paljassaare poolsaare spetsobjekti elektrivarustuse projekt (autori valduses).

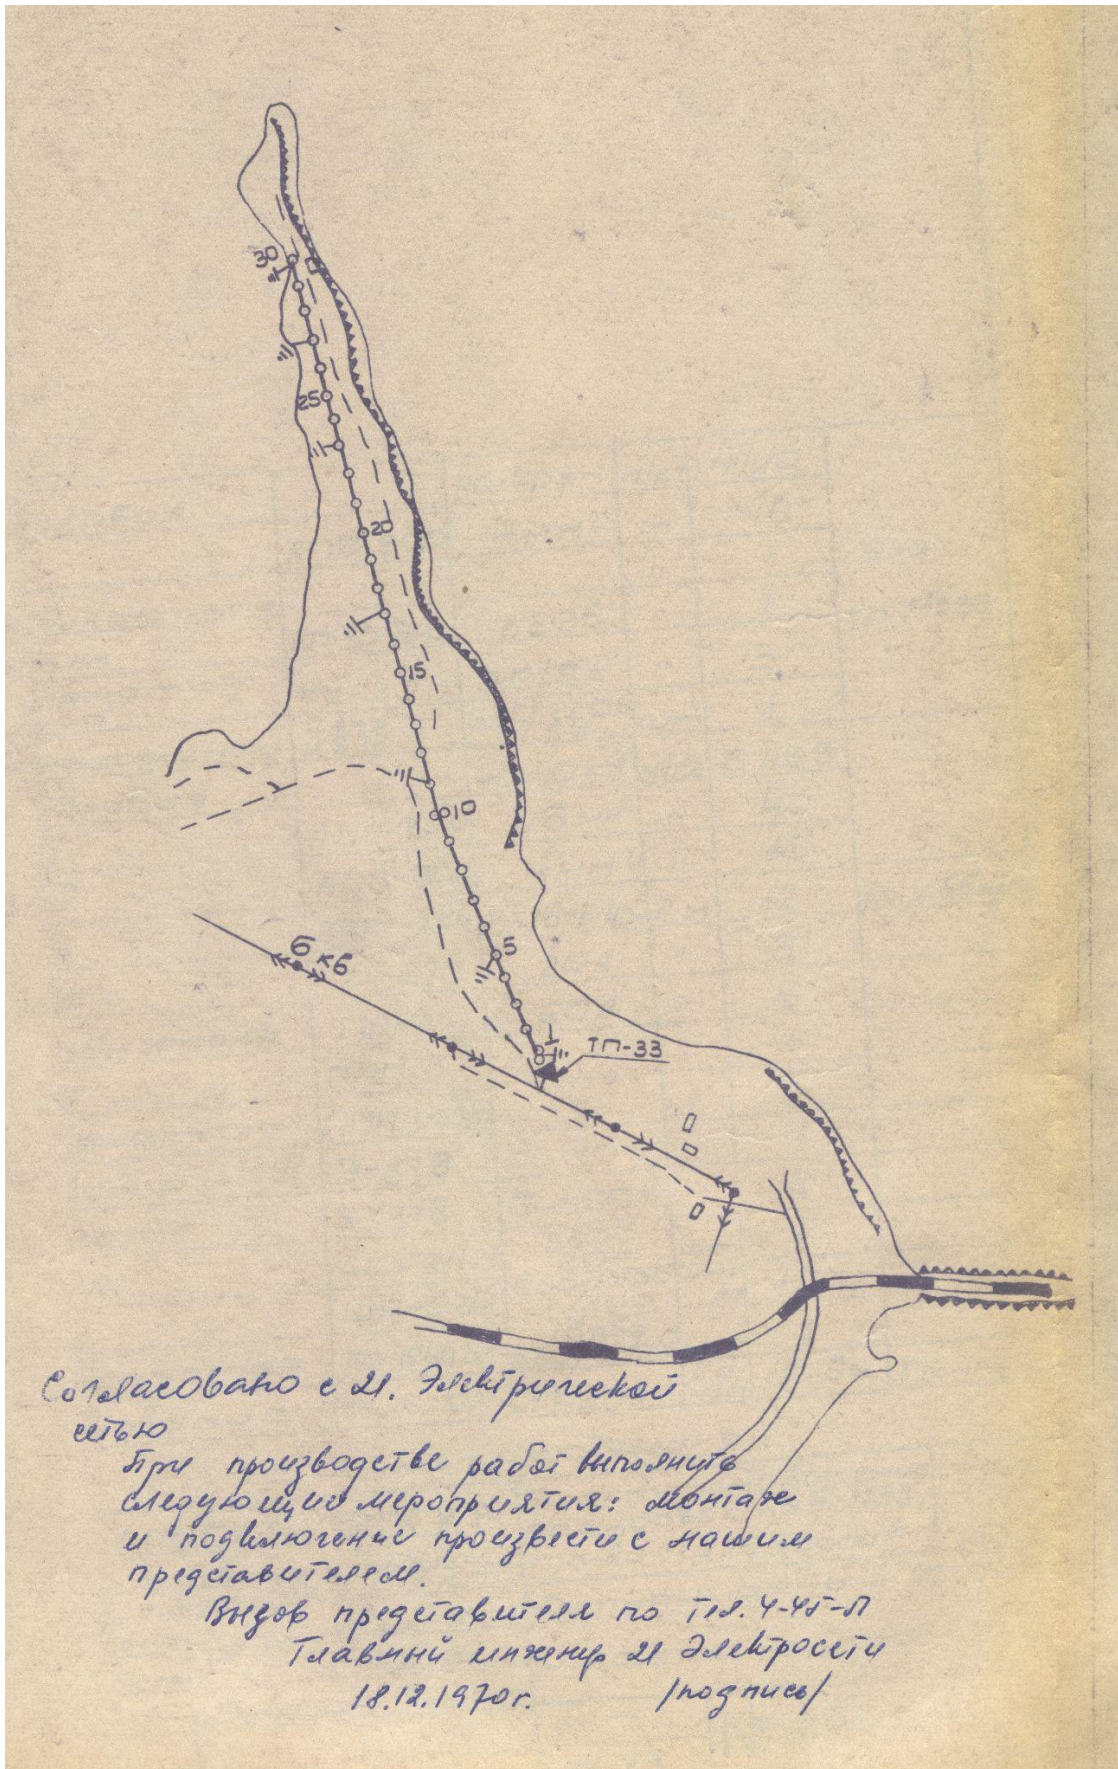
Skeem 9. Paljassaare vana tehnilise vaatluse post. 380/220 V elektriliini asendiplaan, koostatud 1970.a. Allikas: ÜRPTUI „Energiaavõrkude Projekt” Eesti osakond. S/o 2198 Paljassaare poolsaare spetsobjekti elektrivarustuse projekt (autori valduses).

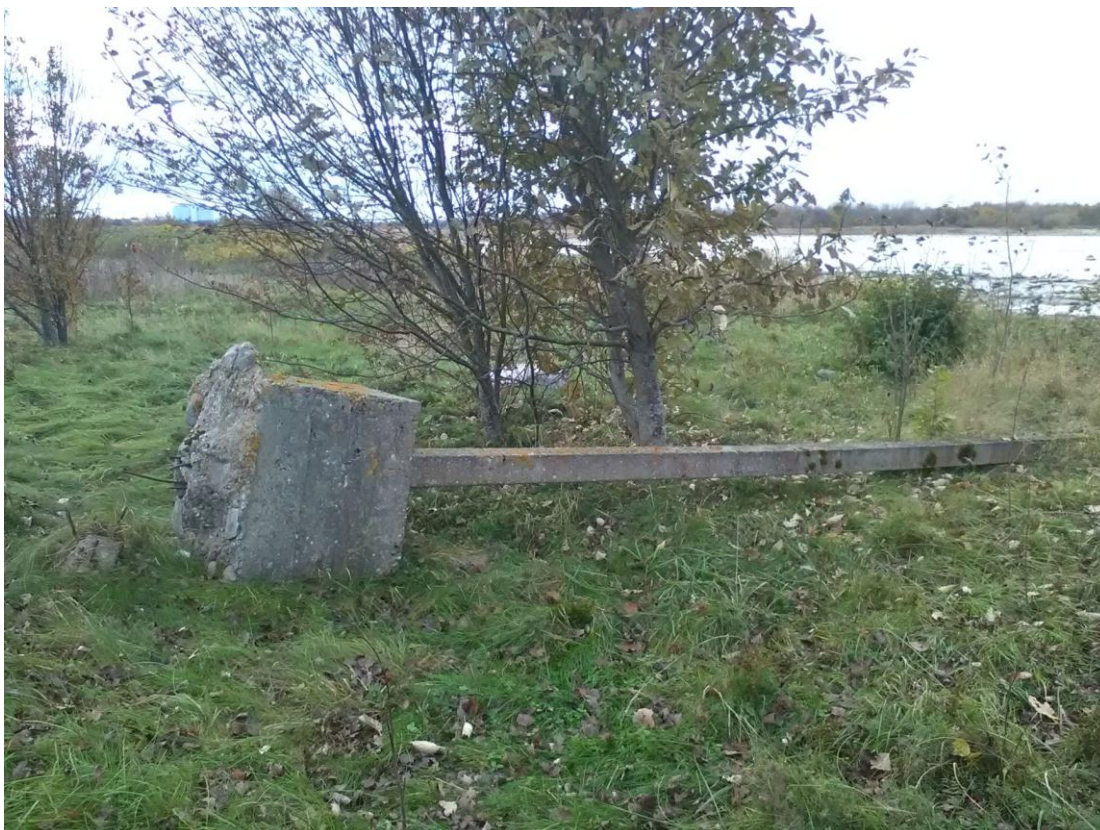
Foto 2. (20161016\_131639) Paljassaare vana tehnilise vaatluse post. Äramurtud vana madalpingeliini post [4]. Foto Jüri Pärn 16.10.2016.

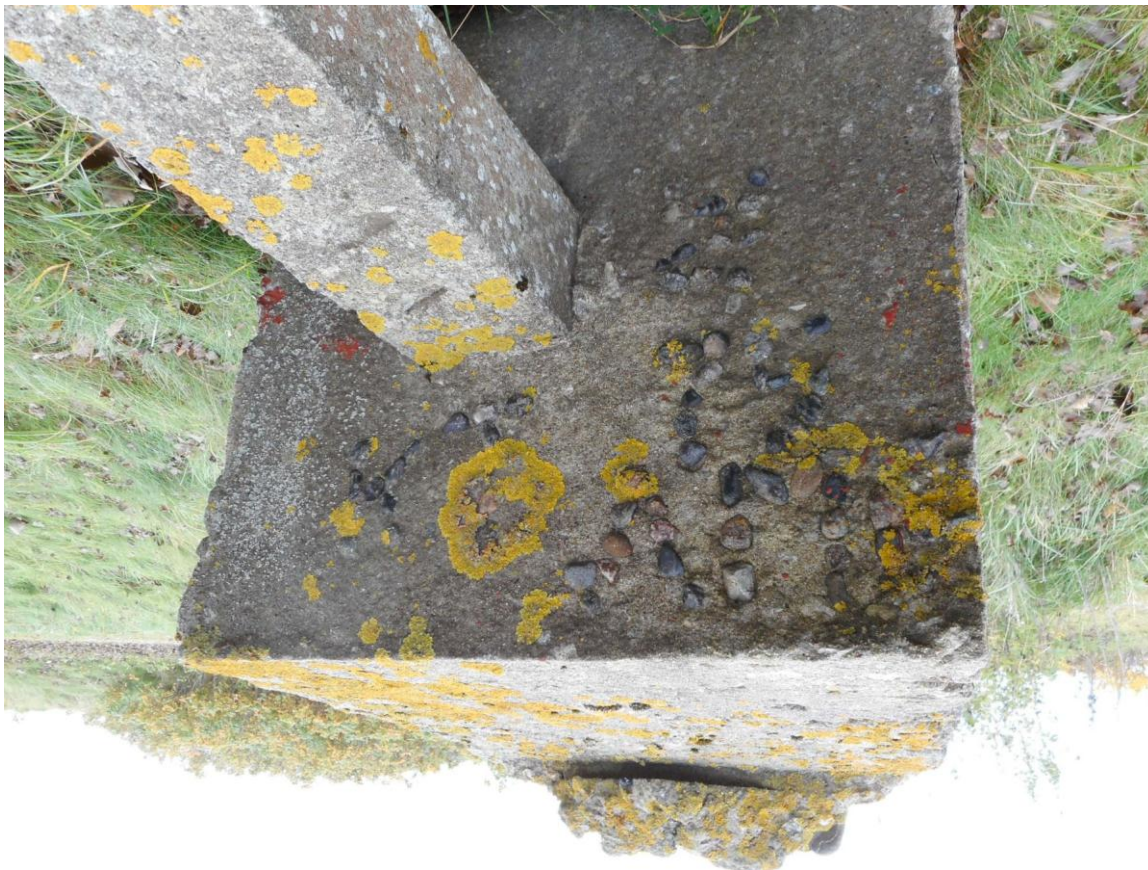
Foto 3. (466) Paljassaare vana tehnilise vaatluse post. Elektriliini posti [4] jalal on loetavad kaks aastaarvu 75 ja ДМБ. Foto Jüri Pärn 16.10.2016.

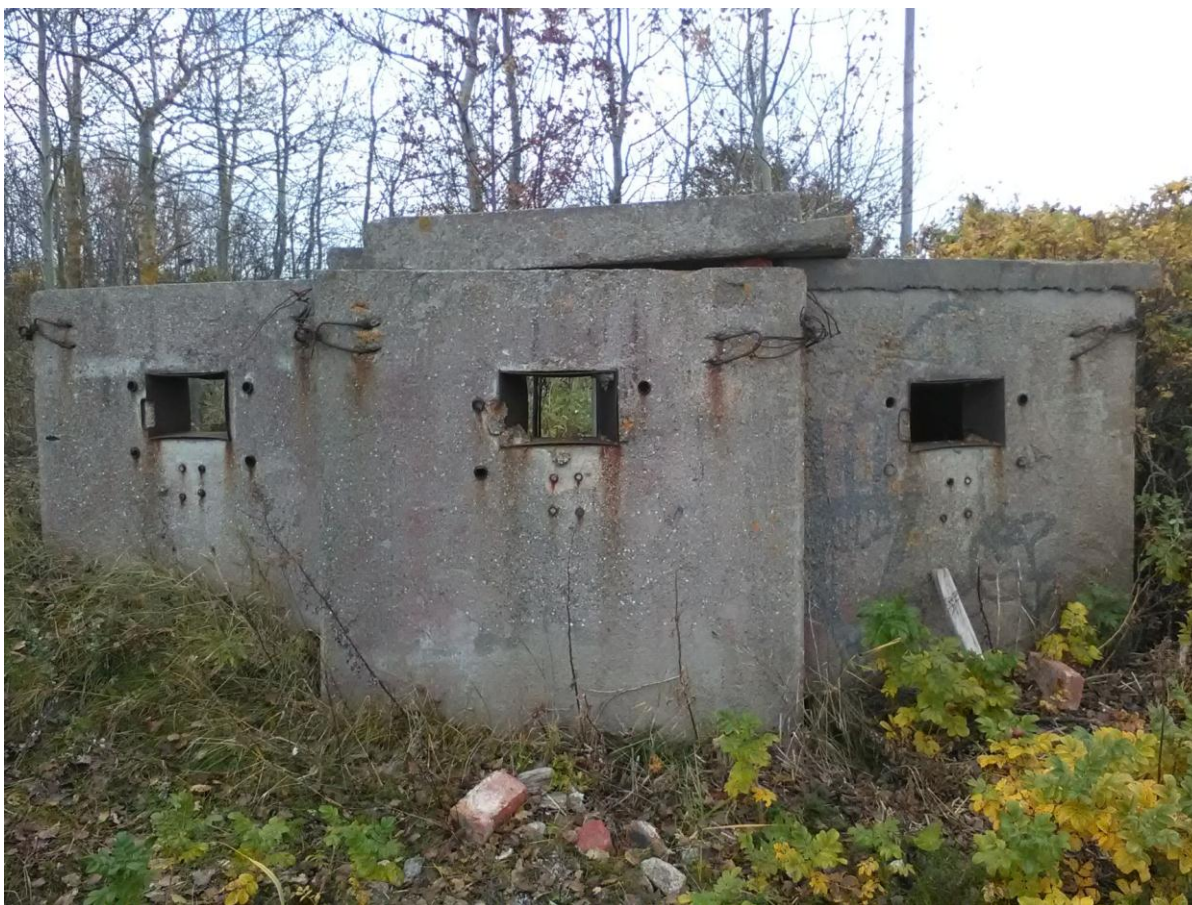
Foto 4. (20161016\_132531) Paljassaare vana tehnilise vaatluse post. Dott SPS-3 [6], vaade ranna poolt (loodest). On jäänud valmis ehitamata? Võis ka kuuluda objekti kõrval asunud Kopli kordoni harjutusväljaku juurde. Foto Jüri Pärn 16.10.2016.

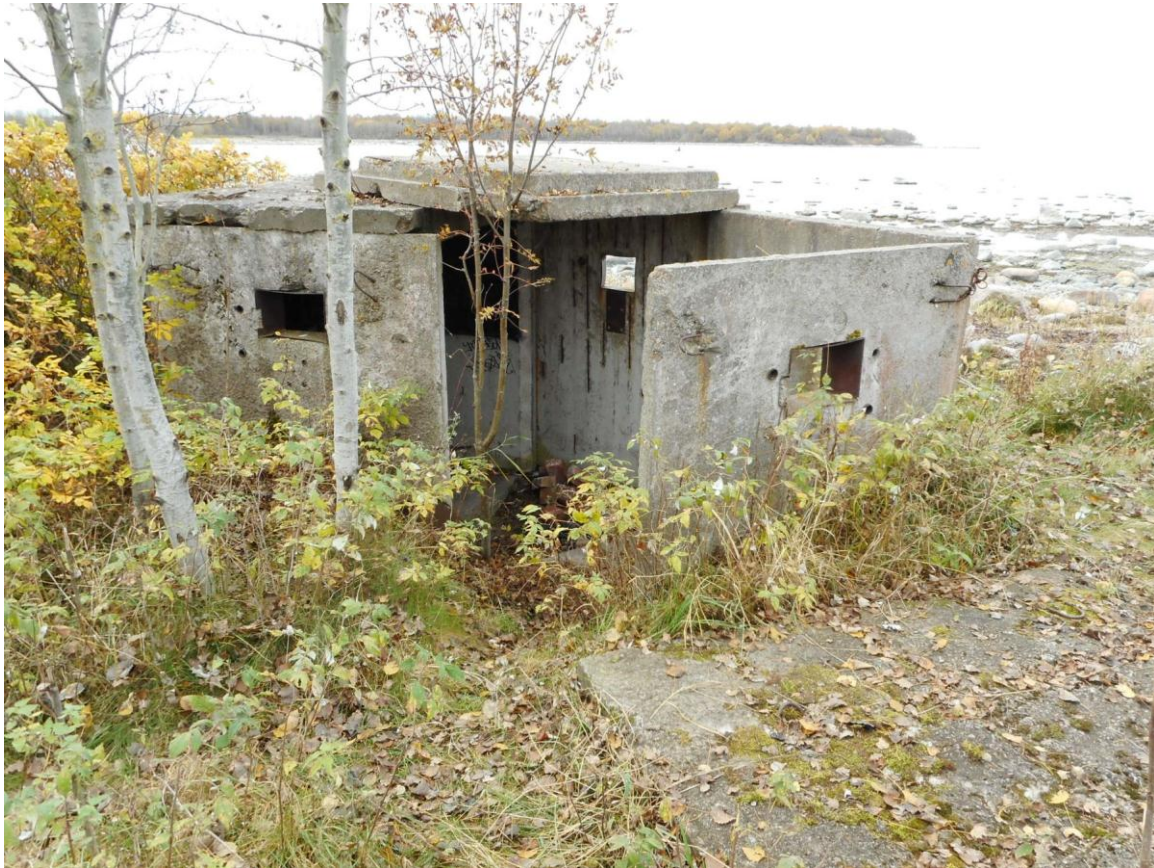
Foto 5. (471) Paljassaare vana tehnilise vaatluse post. Dott SPS-3 [6], vaade kirdest. Paremalt on näha laepaneel (samasugune nagu dotil keskel, ainult õigetpidi, kitsam pool all). Foto Jüri Pärn 16.10.2016.

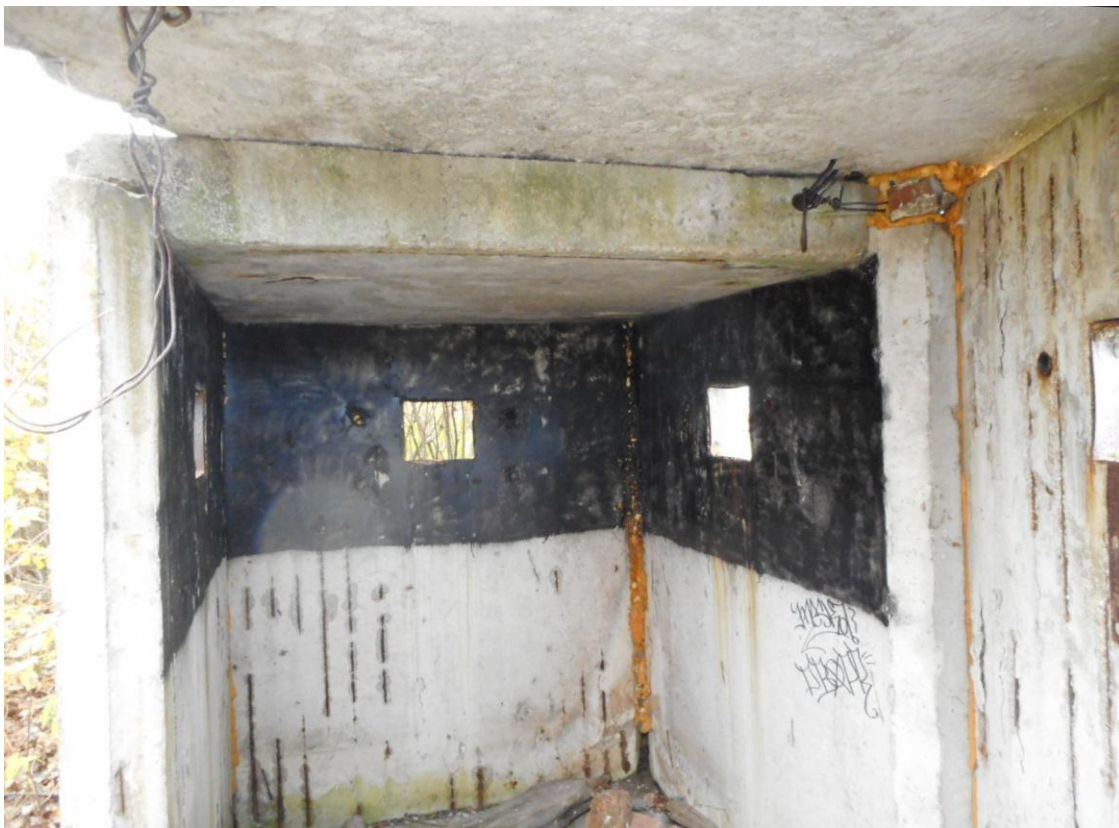
Foto 6. (478) Paljassaare vana tehnilise vaatluse post. Dott SPS-3 [6], sisevaade linna suunas. Foto Jüri Pärn 16.10.2016.

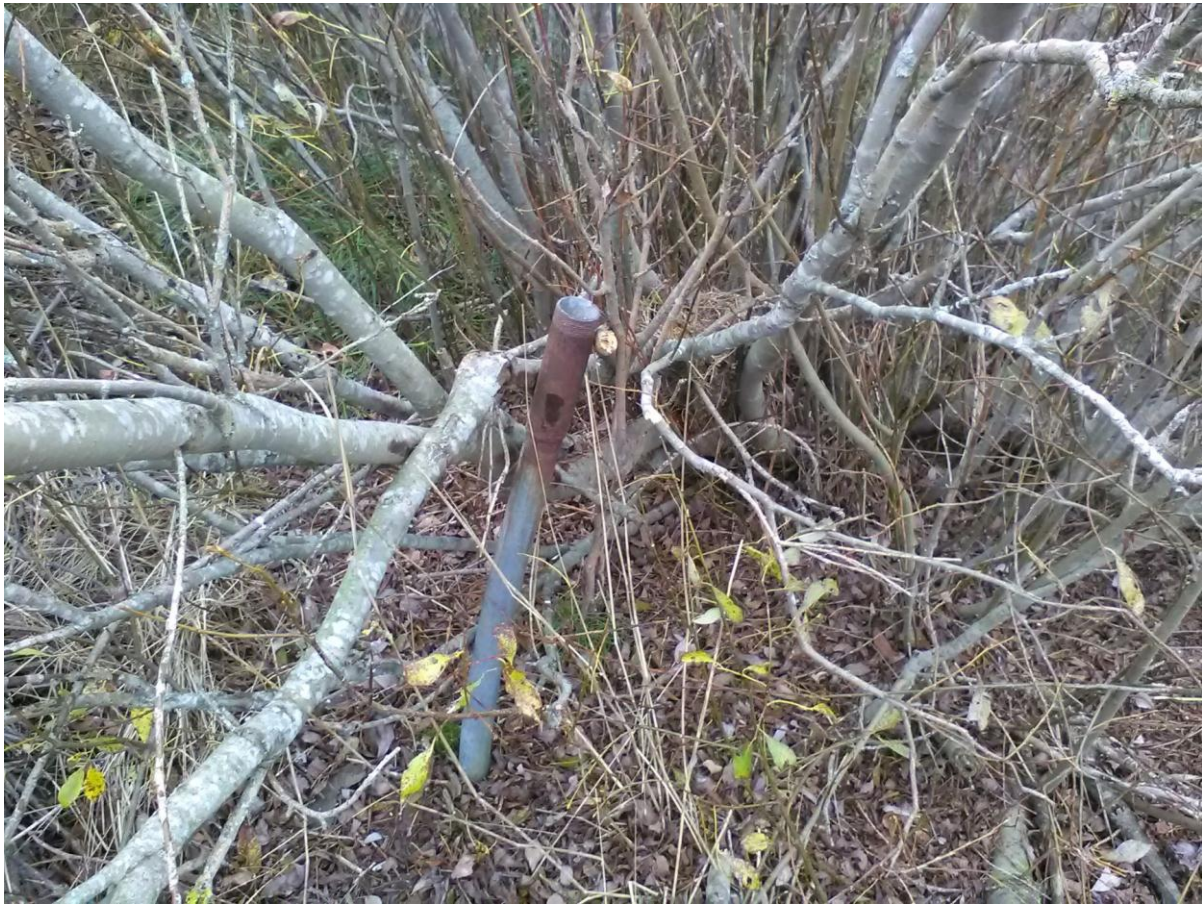
Foto 7. (20161016\_133905) Paljassaare vana tehnilise vaatluse post. Puurkaevu? toru [5] maa sees, kütusehoidla [8] säilmetest u 5 m põhja pool. Foto Jüri Pärn 16.10.2016.

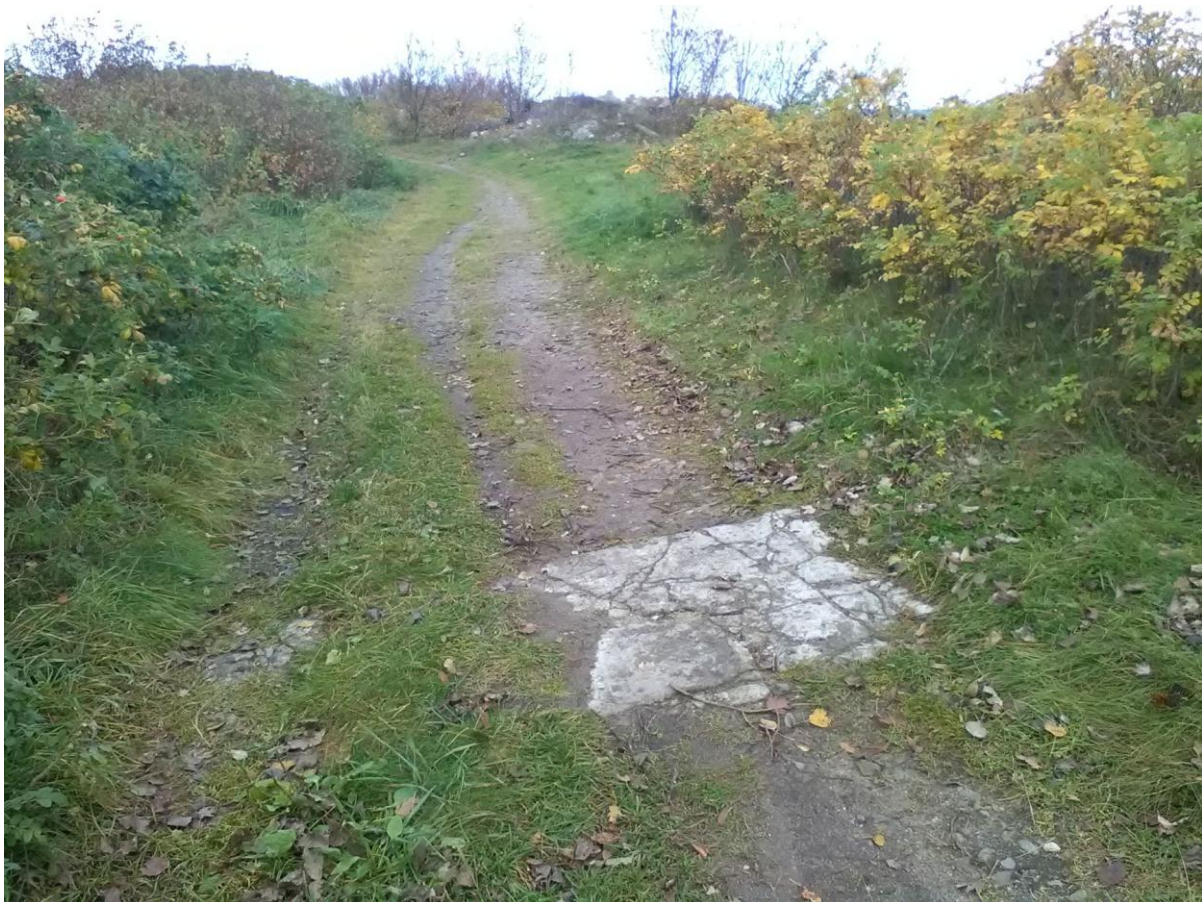
Foto 8. (20161016\_131554) Paljassaare vana tehnilise vaatluse post. Betoonkõnnitee? aparaadihoone [14] ja kütusehoidla [8] vahel. Foto Jüri Pärn 16.10.2016.

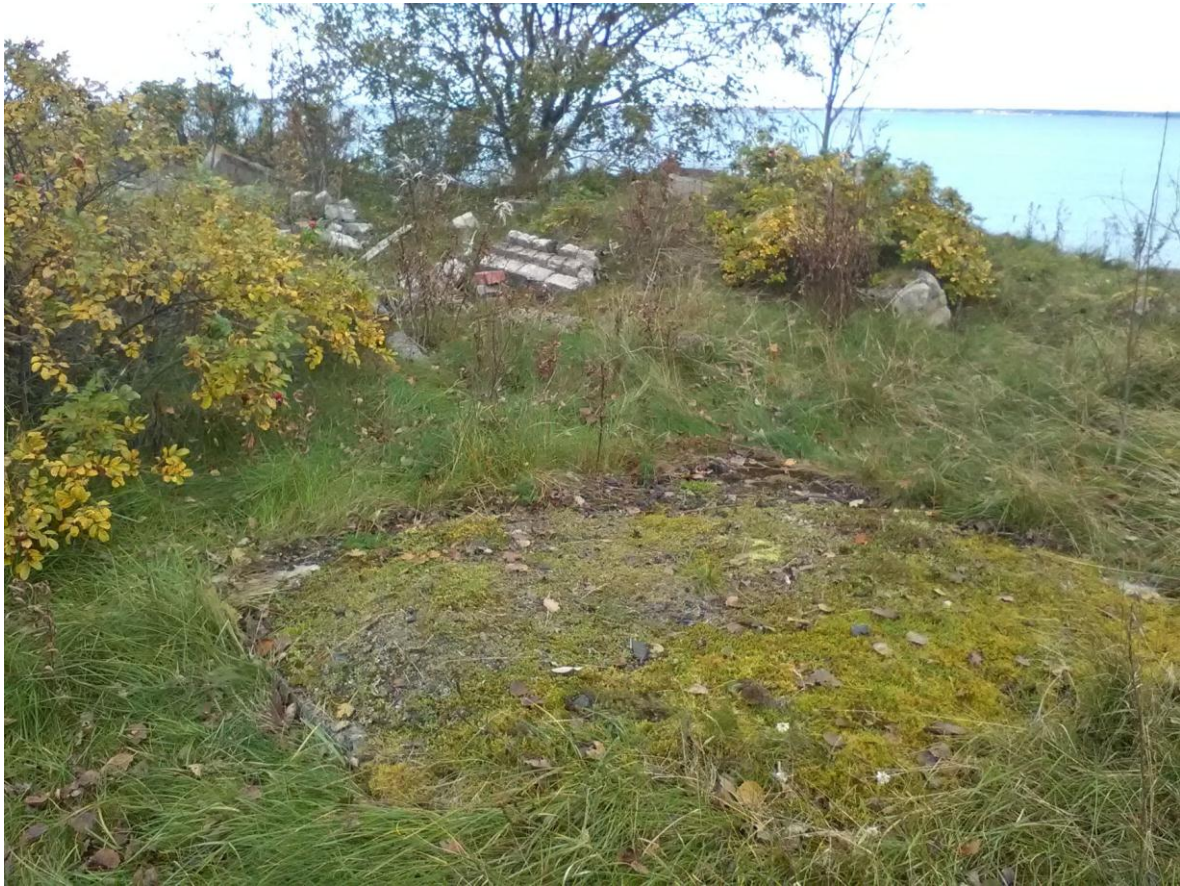
Foto 9. (20161016\_131607) Paljassaare vana tehnilise vaatluse post. Betoonplaat [12] (u 2,2x2,2 m). Tagapool hoone [14] jäänused. Foto Jüri Pärn 16.10.2016.

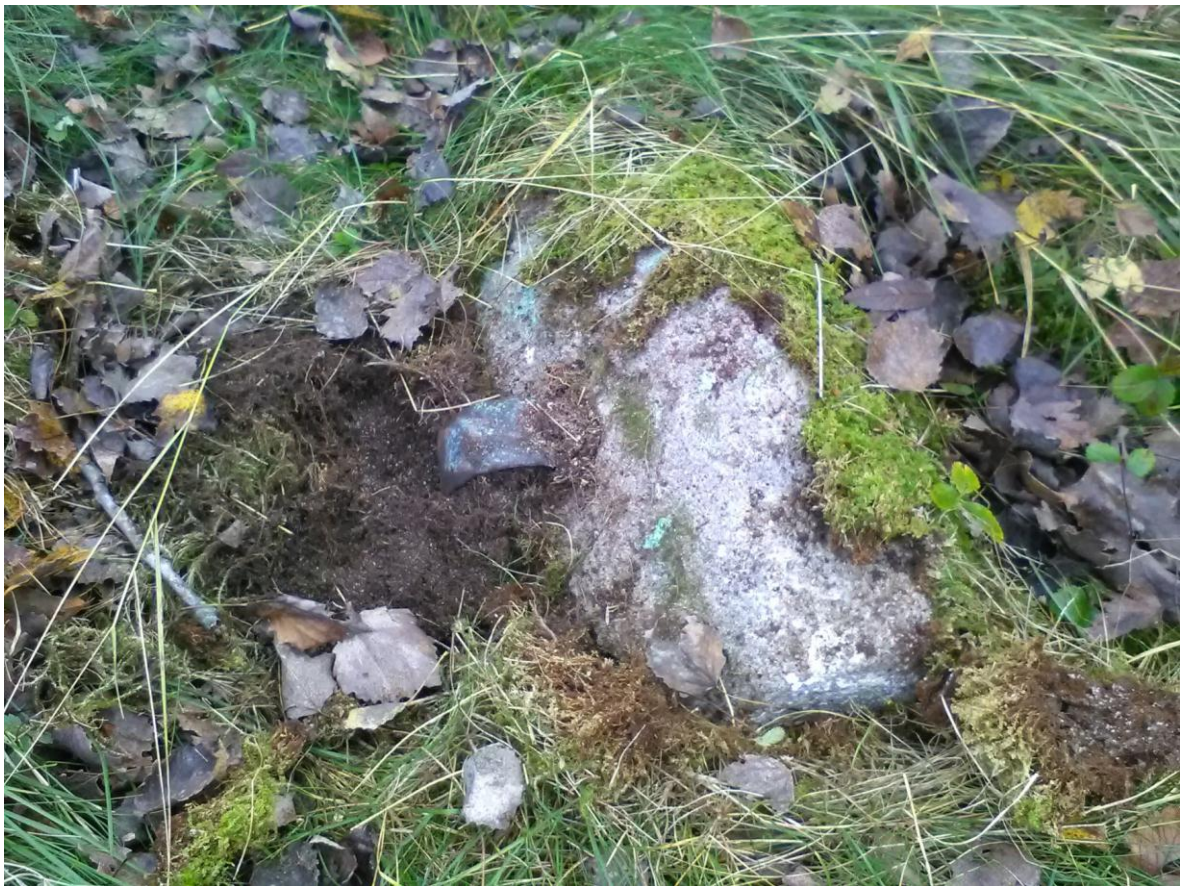
Foto 10. (20161016\_131513) Paljassaare vana tehnilise vaatluse post. Tõmmitsaankur [17] (kinnitusvahendiks paksust plekist keeratud silmus), sellest edelas maa sees u 0,4 m telefonipostijupp. Foto Jüri Pärn 16.10.2016.

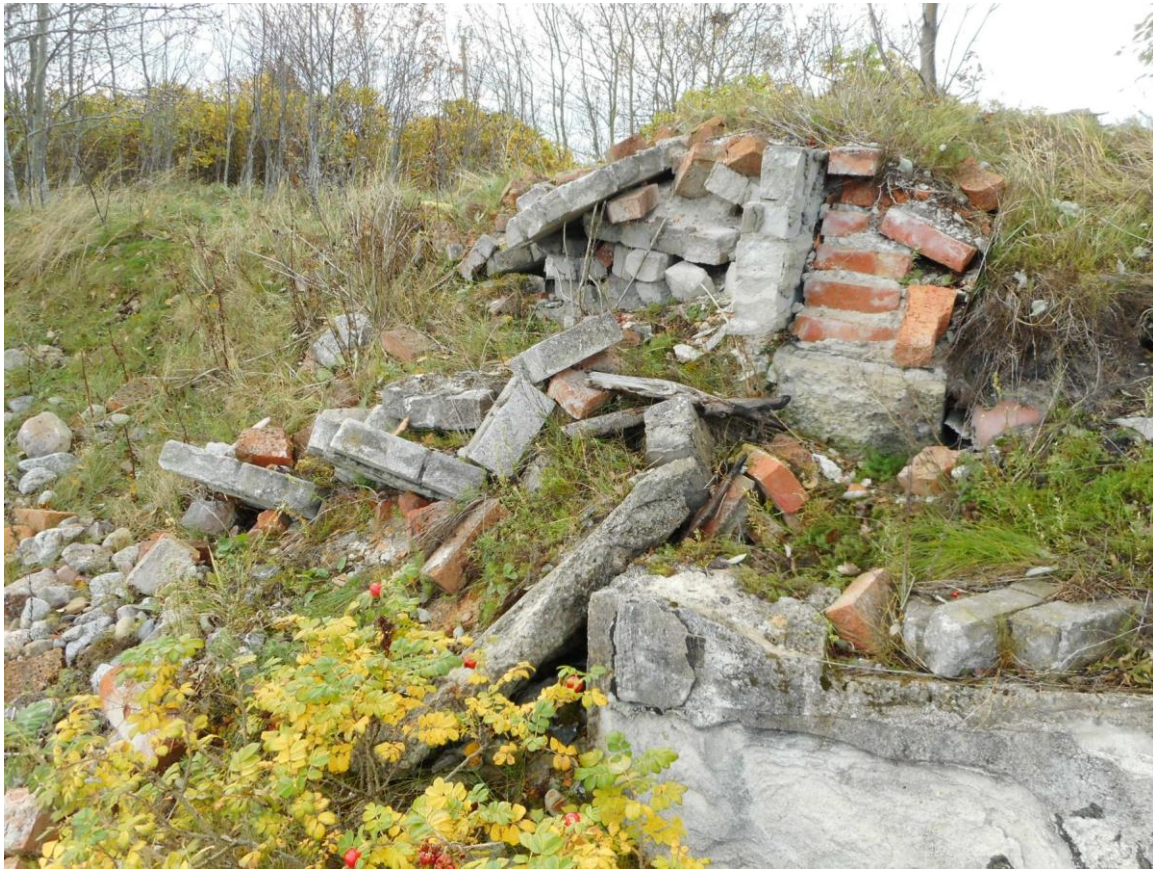
Foto 11. (458) Paljassaare vana tehnilise vaatluse post. Operaatori- e aparadihoone [14] (kontuurid u 10x10 m) kagunurk. Seinad punastest tellistest (40 cm), silikaatvoodriga, mis alates 5. kivist läheb üle servitikivivoodriks. Foto Jüri Pärn 16.10.2016.

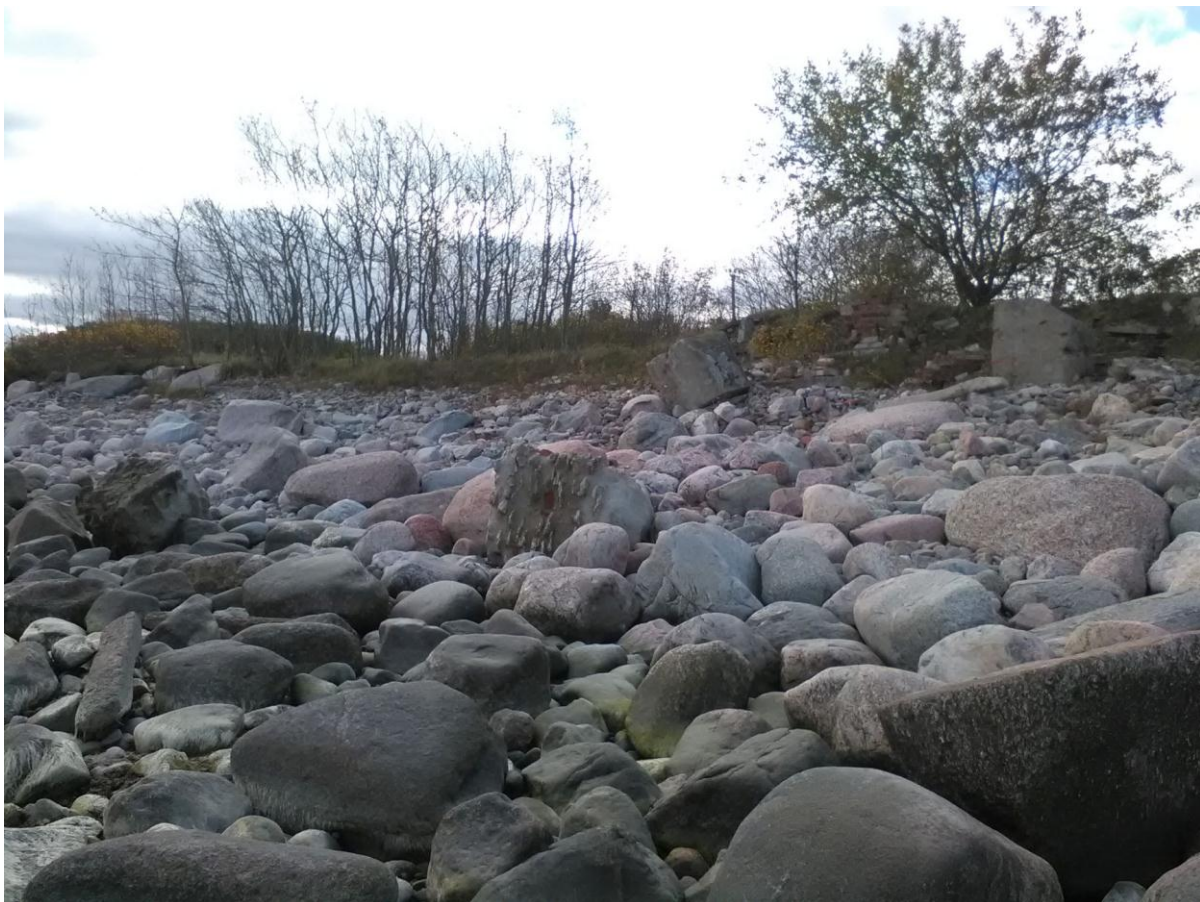
Foto 12. (20161016\_130500) Paljassaare vana tehnilise vaatluse post. Torni betoonalused [17]. Taga terved (nende vahel hoone [14]), eespool mere moonutatud. Foto Jüri Pärn 16.10.2016.

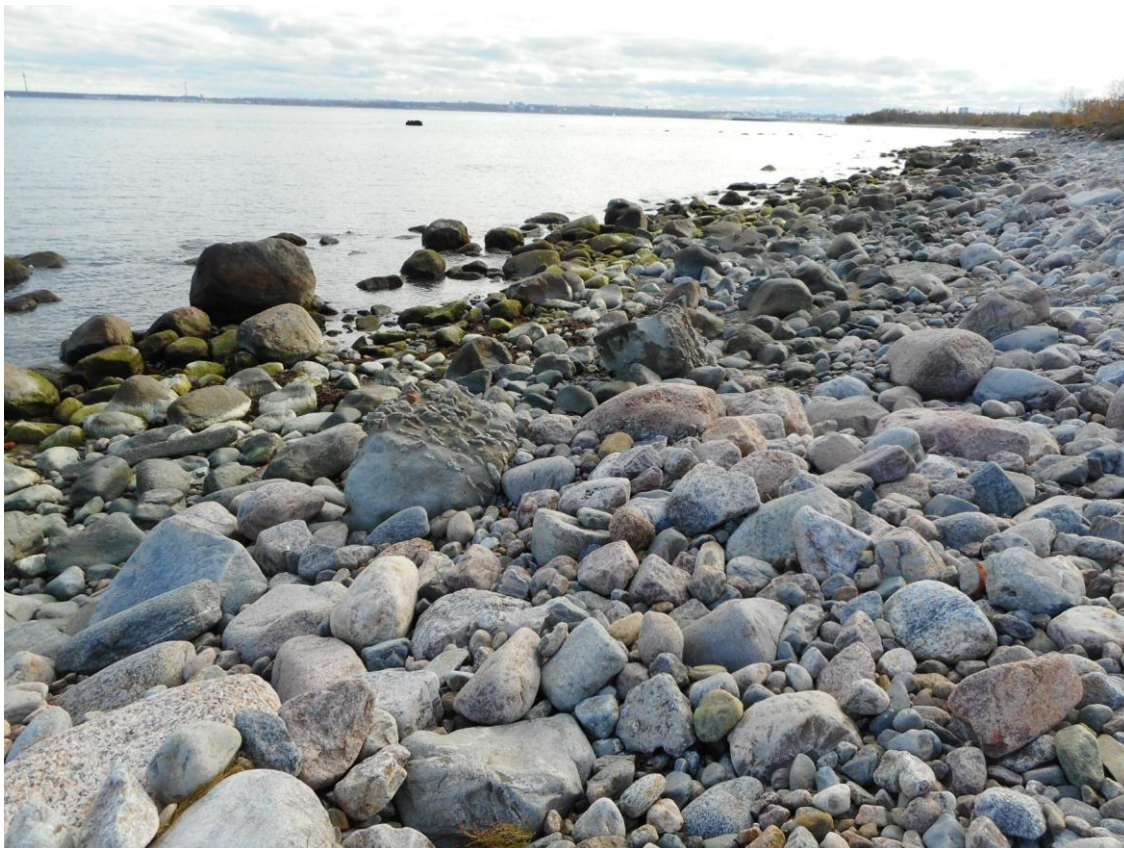
Foto 13. (409) Paljassaare vana tehnilise vaatluse post. Torni betoonalused [17]. Merepoolsed neist on üsna veepiiril ja nende väline segukiht maha lihvitud. Vasakul betoonist raudteeliiper (neid on seal üle 10, kõigil kirjad „ПДМ 60” või „ПДМ 61”). Foto Jüri Pärn 16.10.2016.

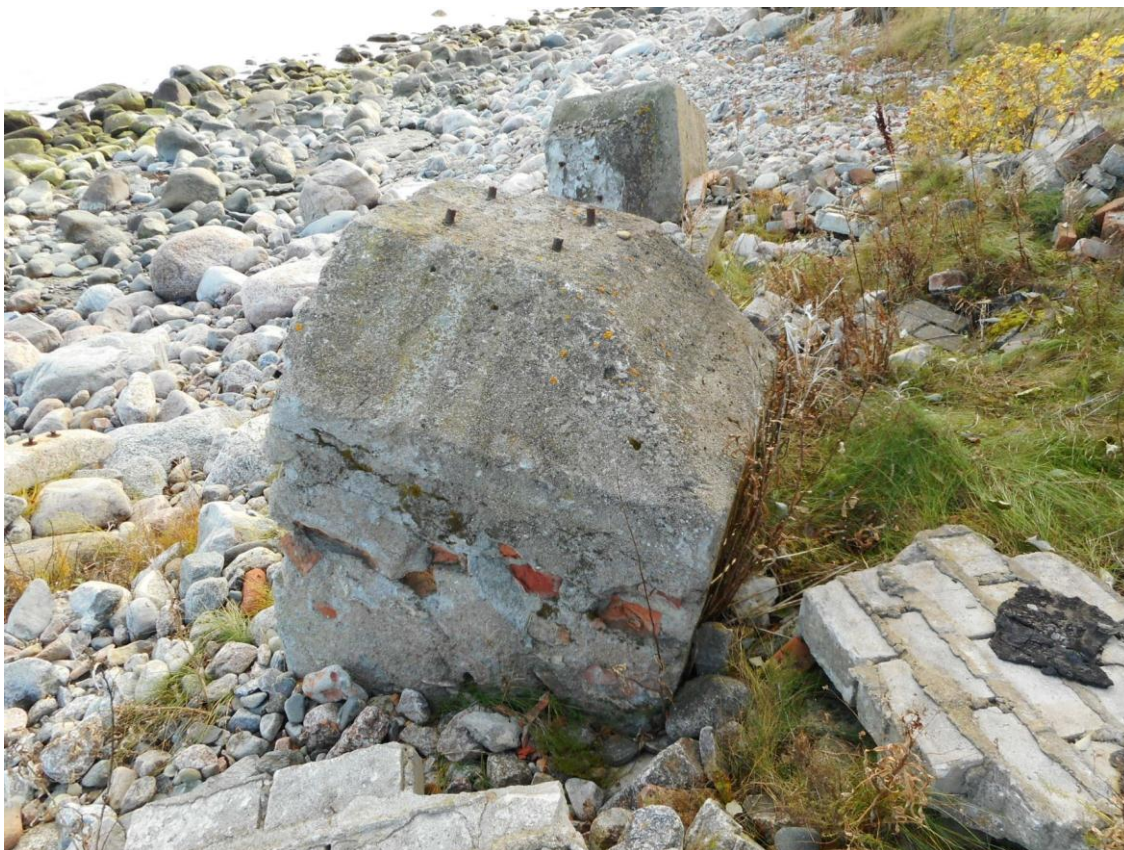
Foto 14. (413) Paljassaare vana tehnilise vaatluse post. Torni betoonalused [17], vaade põhjast. Vanemat tüüpi, ebasümmeetrilised (kinnituspoldid on torni tsentri poolsetes nurkades). Foto Jüri Pärn 16.10.2016.

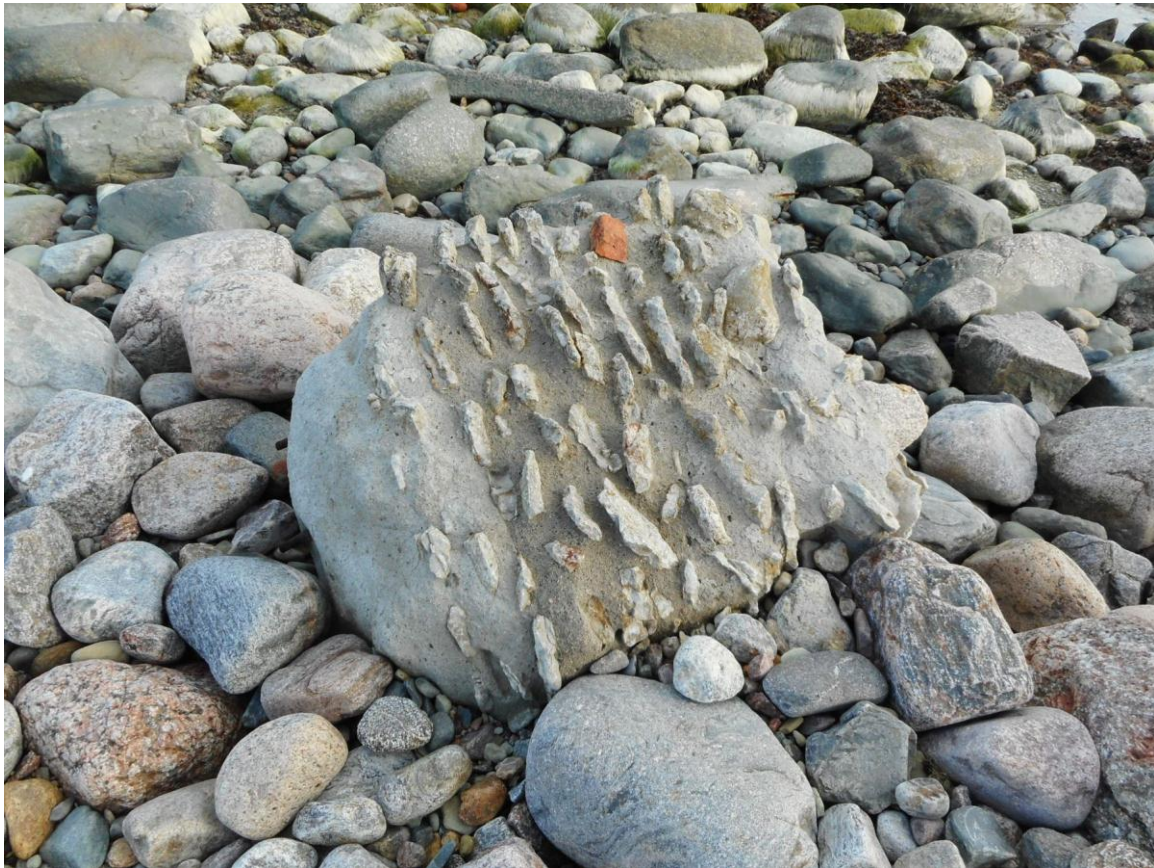
Foto 15. (425) Paljassaare vana tehnilise vaatluse post. Üks merepoolsetest betoonalustest [17]. Vasakul poldiotsad. Foto Jüri Pärn 16.10.2016.

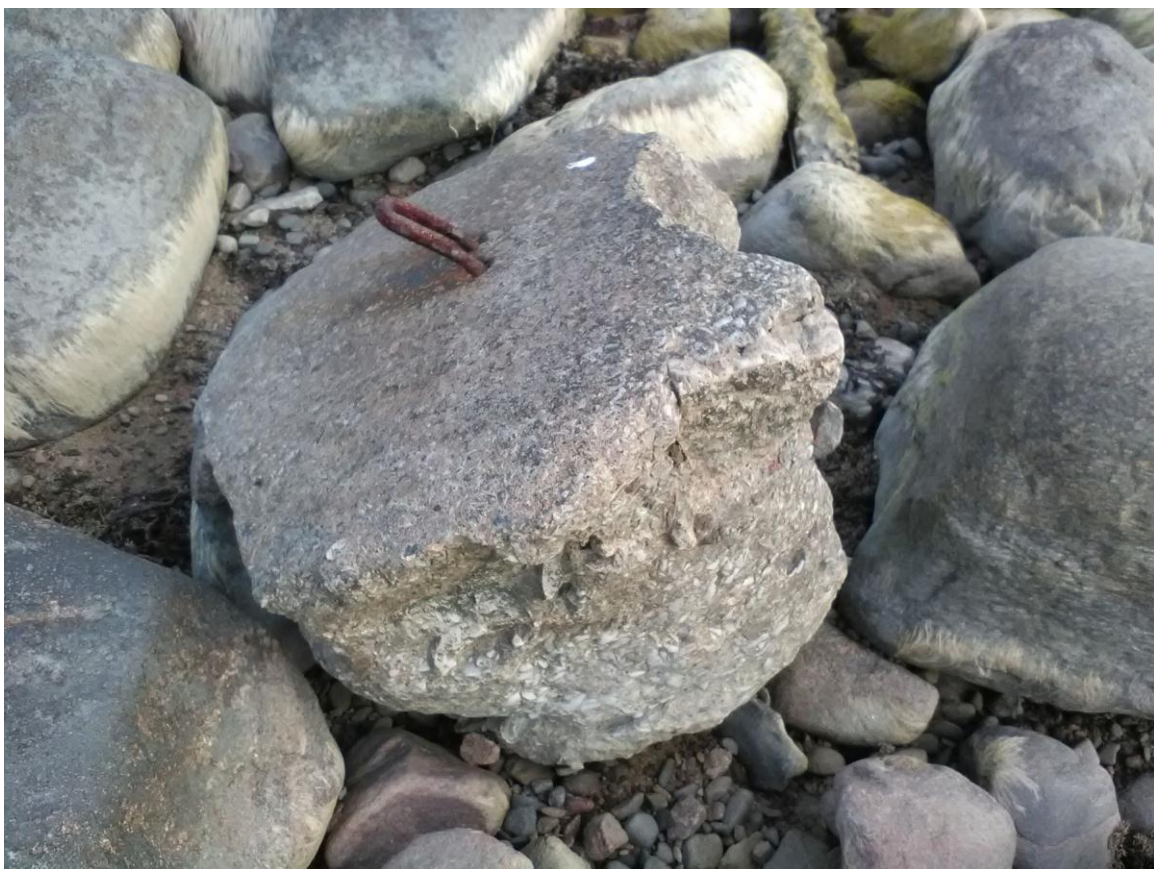
Foto 16. (20161016\_130351) Paljassaare vana tehnilise vaatluse post. Kagupoolseim tõmmitsaankur [16], näib leitud kolmest kõige uuem (esialgne kord juba mere poolt ära söödud?). Kirdepoolset ei leidnud (on hävinud, veerise all või tagurpidi pöördunud?). Foto Jüri Pärn 16.10.2016.

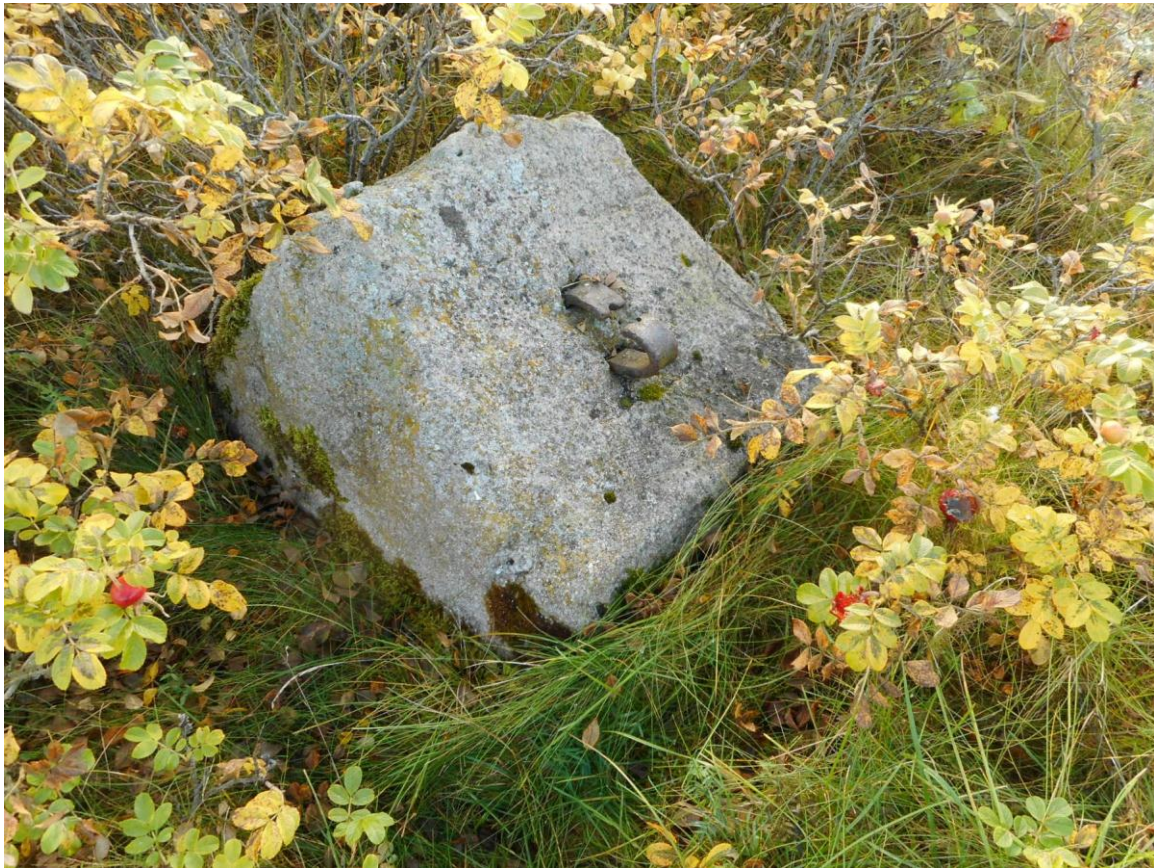
Foto 17. (400) Paljassaare vana tehnilise vaatluse post. Tõmmitsaankur [17]. Nagu näha, on leitud kolmest igäüks erineva konstruktsiooniga. Foto Jüri Pärn 16.10.2016.
