# **Paljassaare vana tehnilise vaatluse post Tallinnas Harjumaal**

Koostaja:  
Jüri Pärn

2016

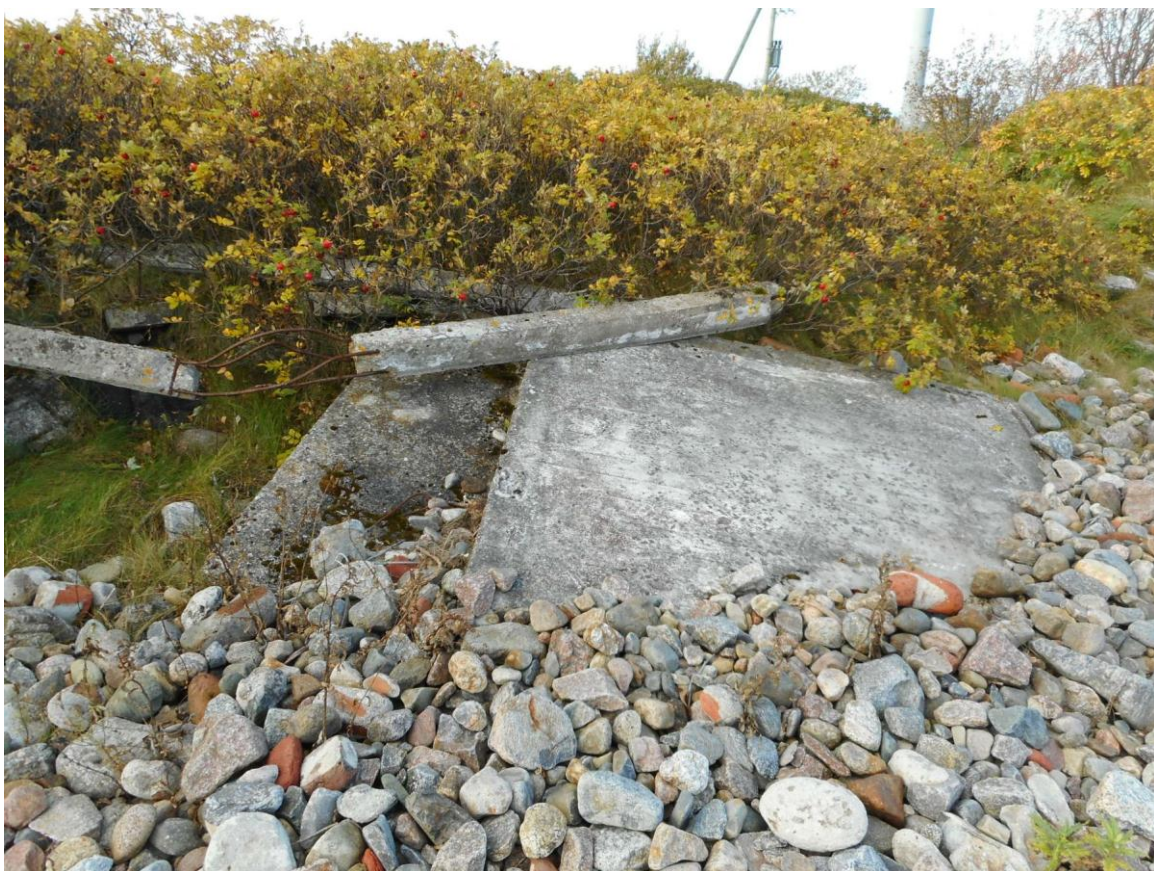
Foto 18. (411) Paljassaare vana tehnilise vaatluse post. Kaks betoonpaneeli ning murdunud betoonist (aia?)postid [15a]. Foto Jüri Pärn 16.10.2016.

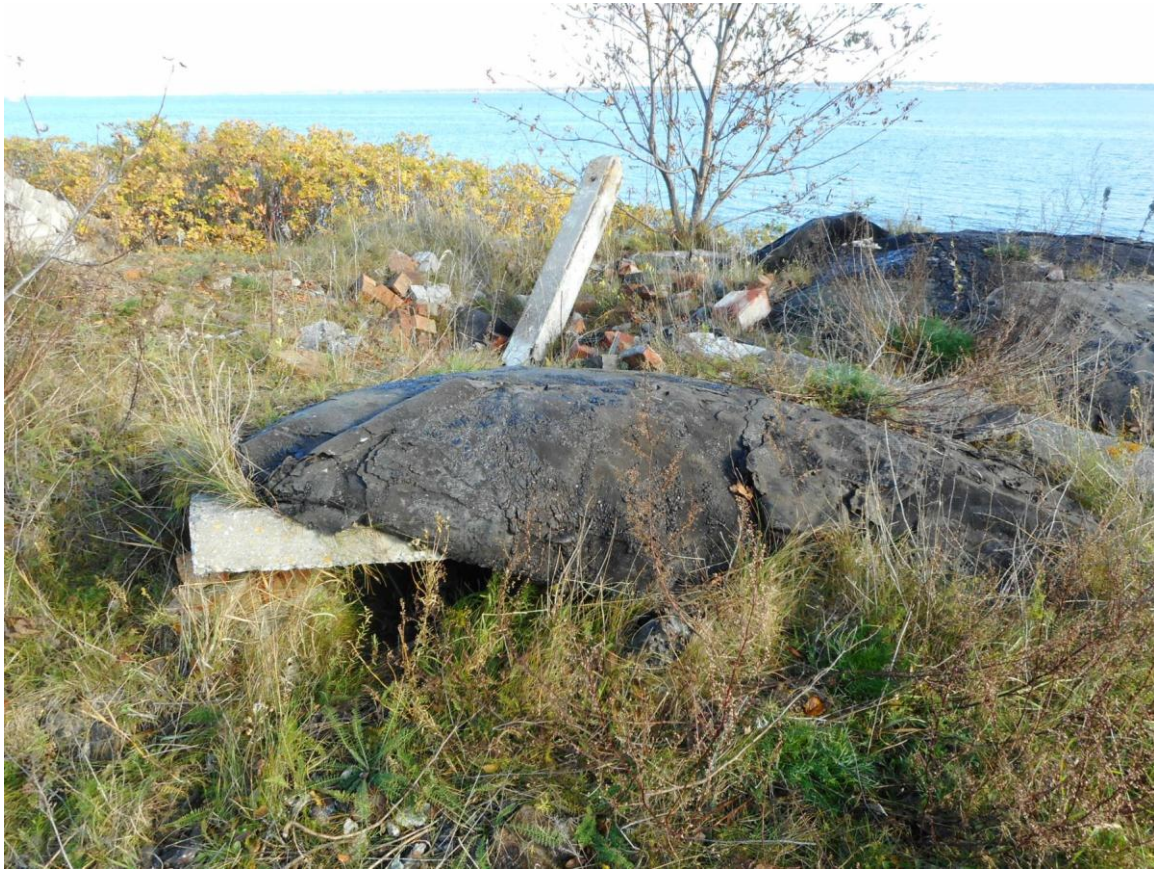
Foto 19. (360) Paljassaare vana tehnilise vaatluse post. Diislihoone [19] jäänused — laepaneel paksu bituumenkatusesega. Vaade edelast. Foto Jüri Pärn 16.10.2016.

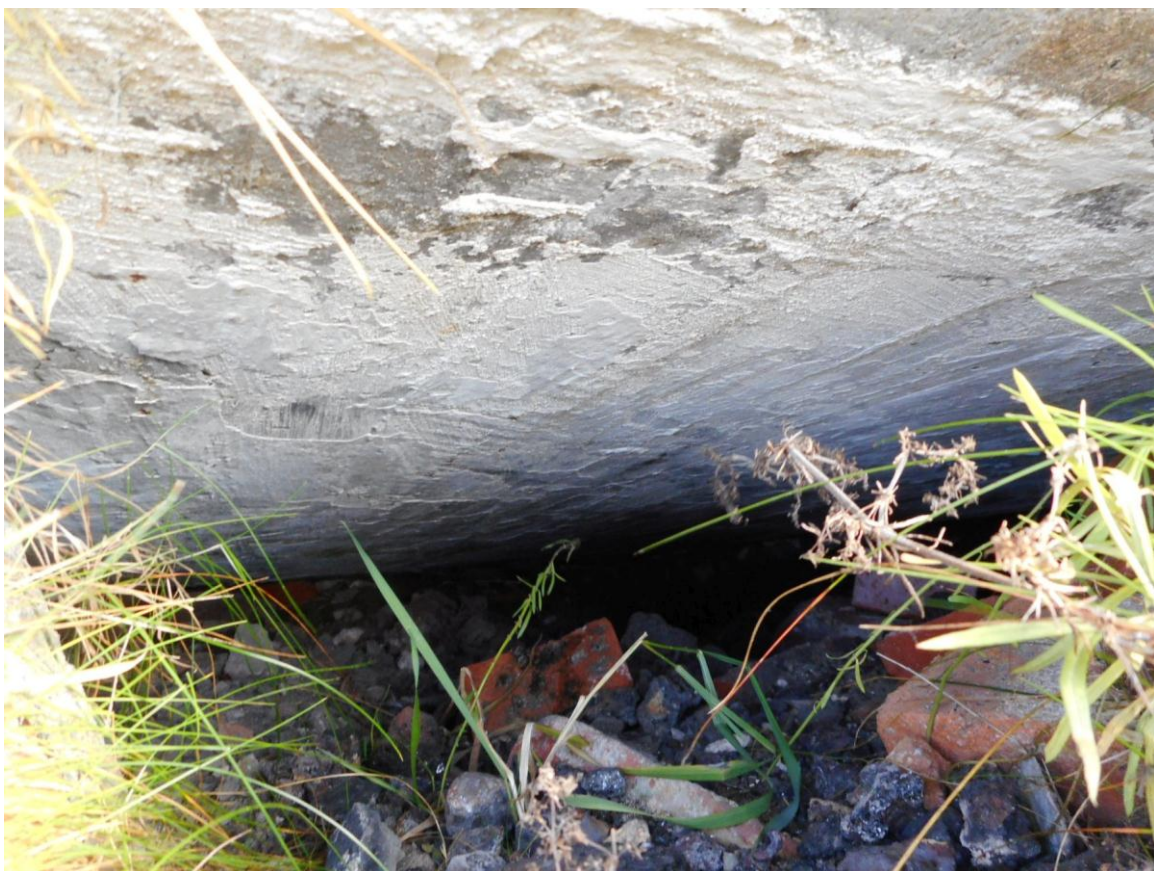
Foto 20. (373) Paljassaare vana tehnilise vaatluse post. Diislihoone [19] lagi on alt lubjatud. Foto Jüri Pärn 16.10.2016.

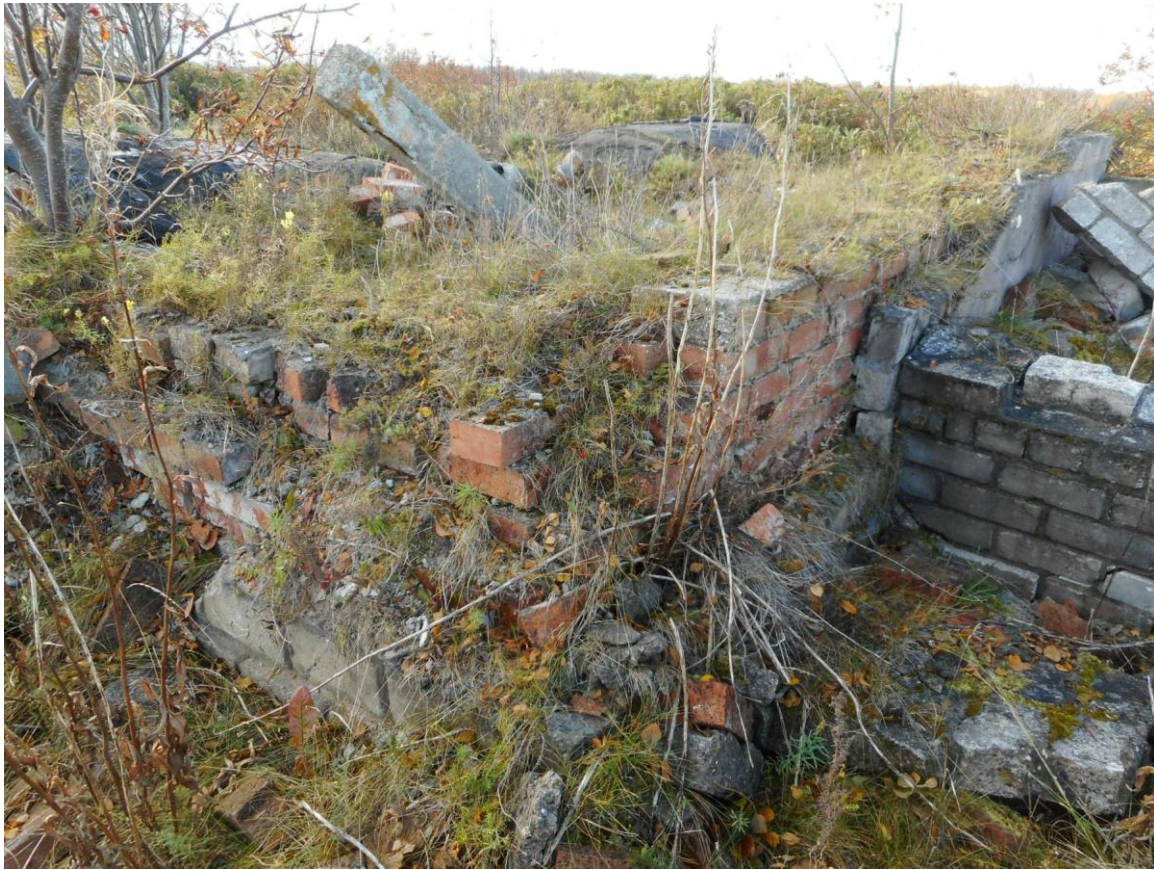
Foto 21. (391) Paljassaare vana tehnilise vaatluse post. Diislihoone [19] kirdenurk. Paremalt kahe hoone vahele hiljem ehitatud lühem vaheruum [20]. Ehitustehnoloogia sama mis operaatorihoonel — punane tellis serviti silikaatkivivoodriga. Foto Jüri Pärn 16.10.2016.

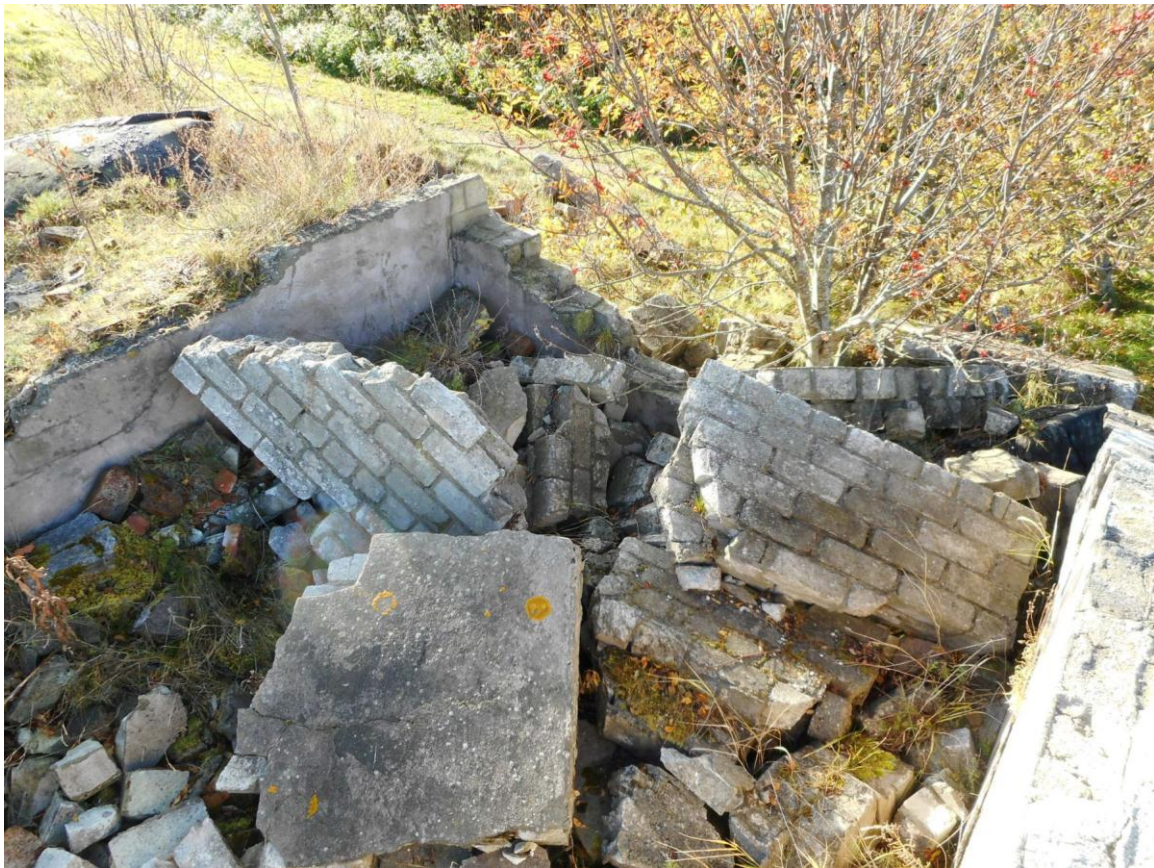
Foto 22. (317) Paljassaare vana tehnilise vaatluse post. Hoonete [19] ja [21] vahele ehitatud ruum [20], vaade kirdest. Foto Jüri Pärn 16.10.2016.

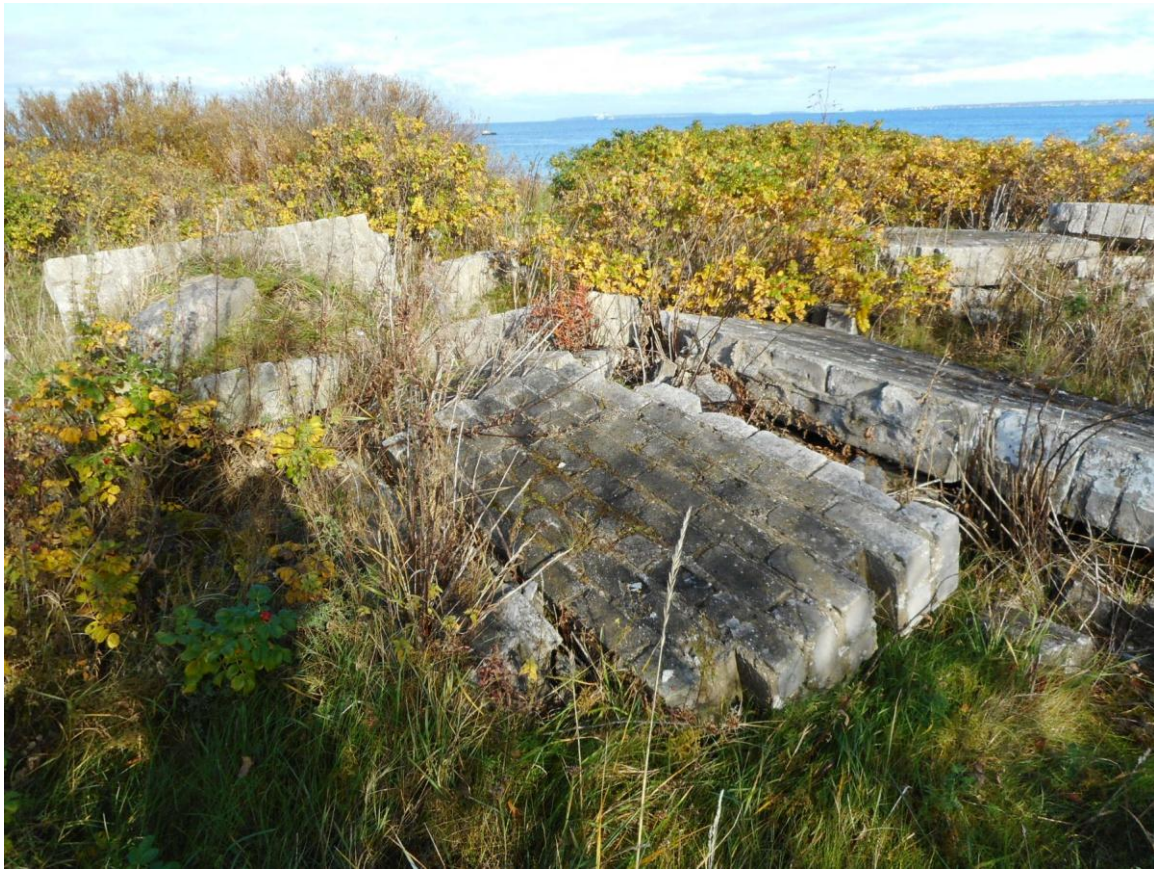
Foto 23. (305) Paljassaare vana tehnilise vaatluse post. Prožektorihooned [21] vaade edelast. Foto Jüri Pärn 16.10.2016.

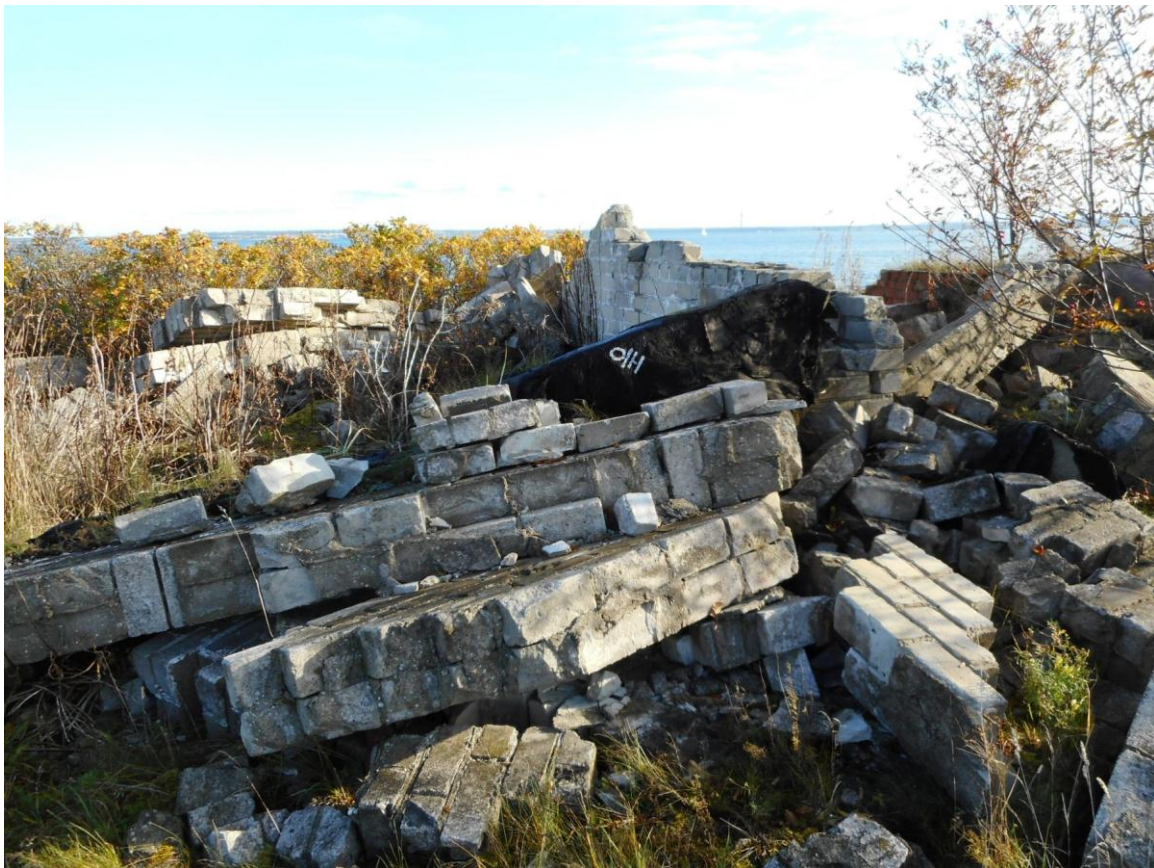
Foto 24. (306) Paljassaare vana tehnilise vaatluse post. Prožektorihooned [21] vaade loodest. Sellel on 25 cm paksused paksematest kividest silikaatseinad puhta vuugiga (niivõrd, kuivõrd). Foto Jüri Pärn 16.10.2016.

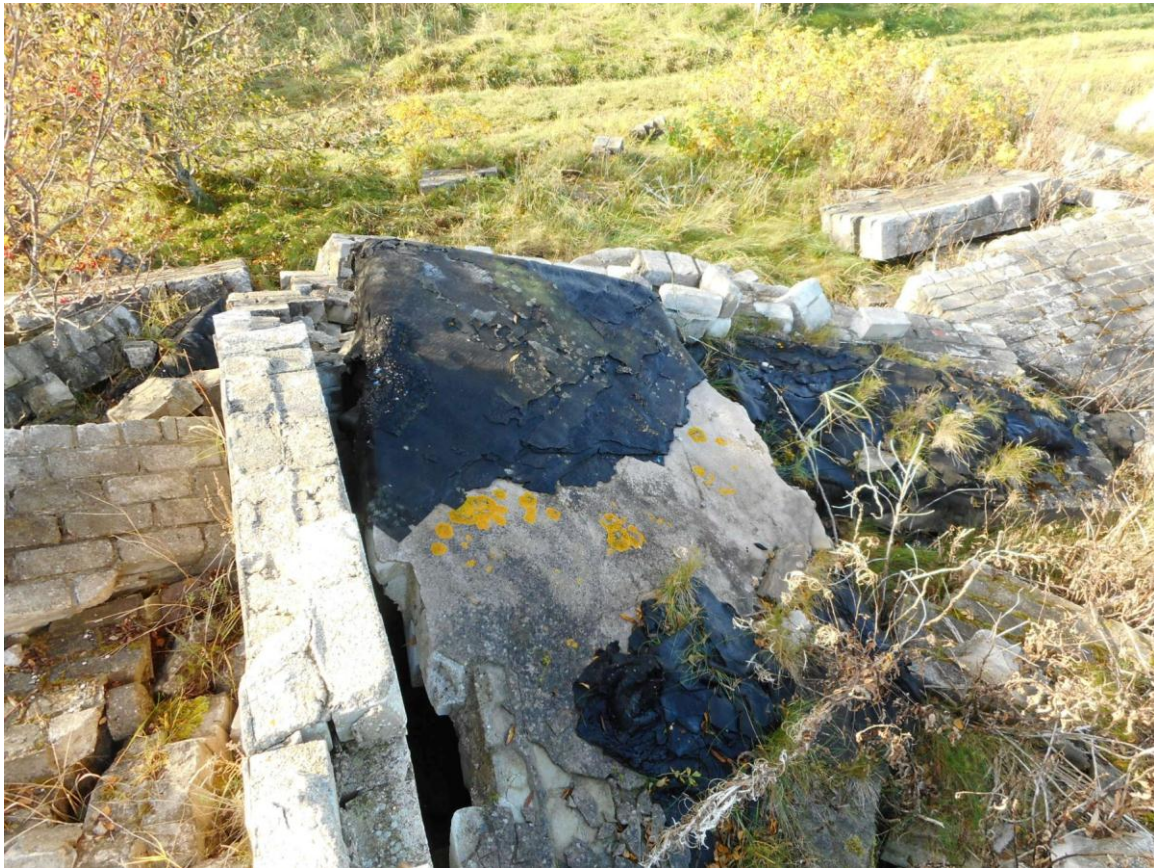
Foto 25. (314) Paljassaare vana tehnilise vaatluse post. Prožektorihoone [21] krohvitud seinale on kleepunud katusematerjal (vähemalt 5 kihti tõrvapappi bituumeniga vaheliti). Foto Jüri Pärn 16.10.2016.

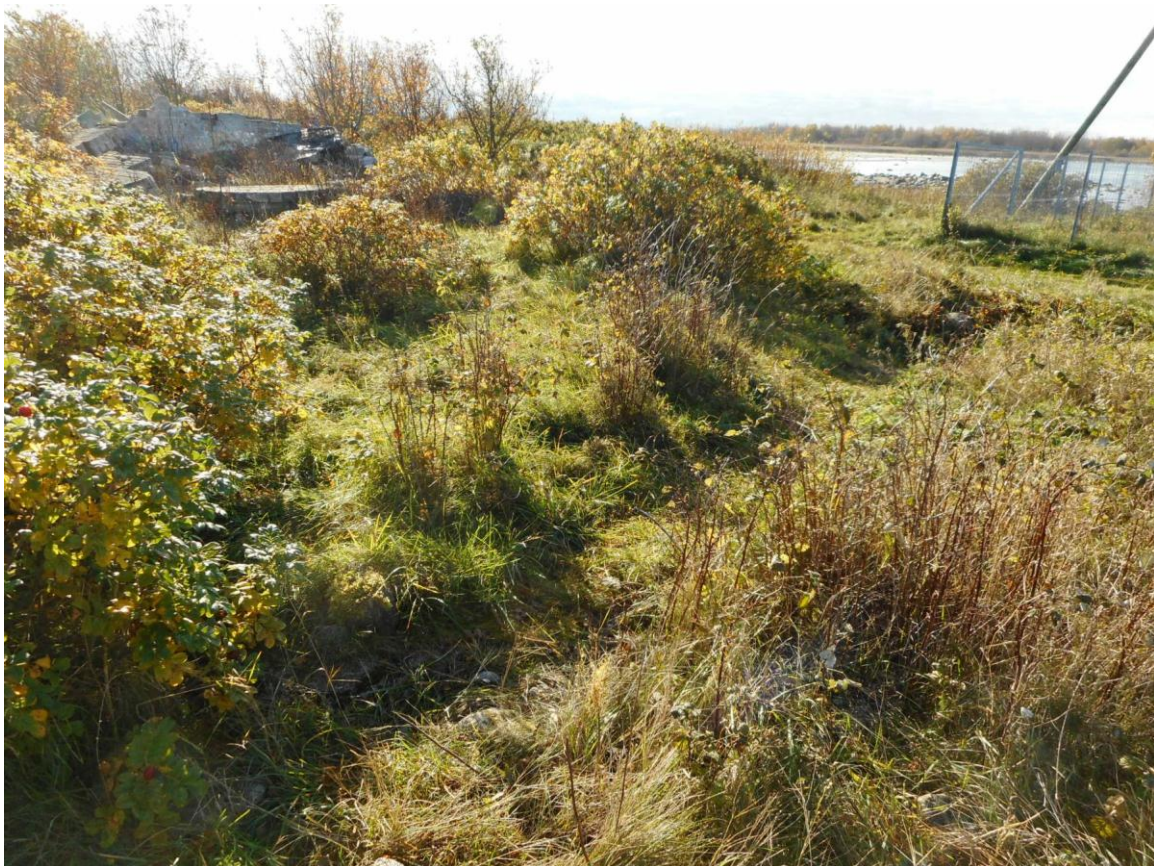
Foto 26. (324) Paljassaare vana tehnilise vaatluse post. Prožektoripositsioon [21], vaade põhjast. Arvatavasti betoonpõrand, aga täielikult rohukamara all. Paremalt radari [25] aed. Foto Jüri Pärn 16.10.2016.

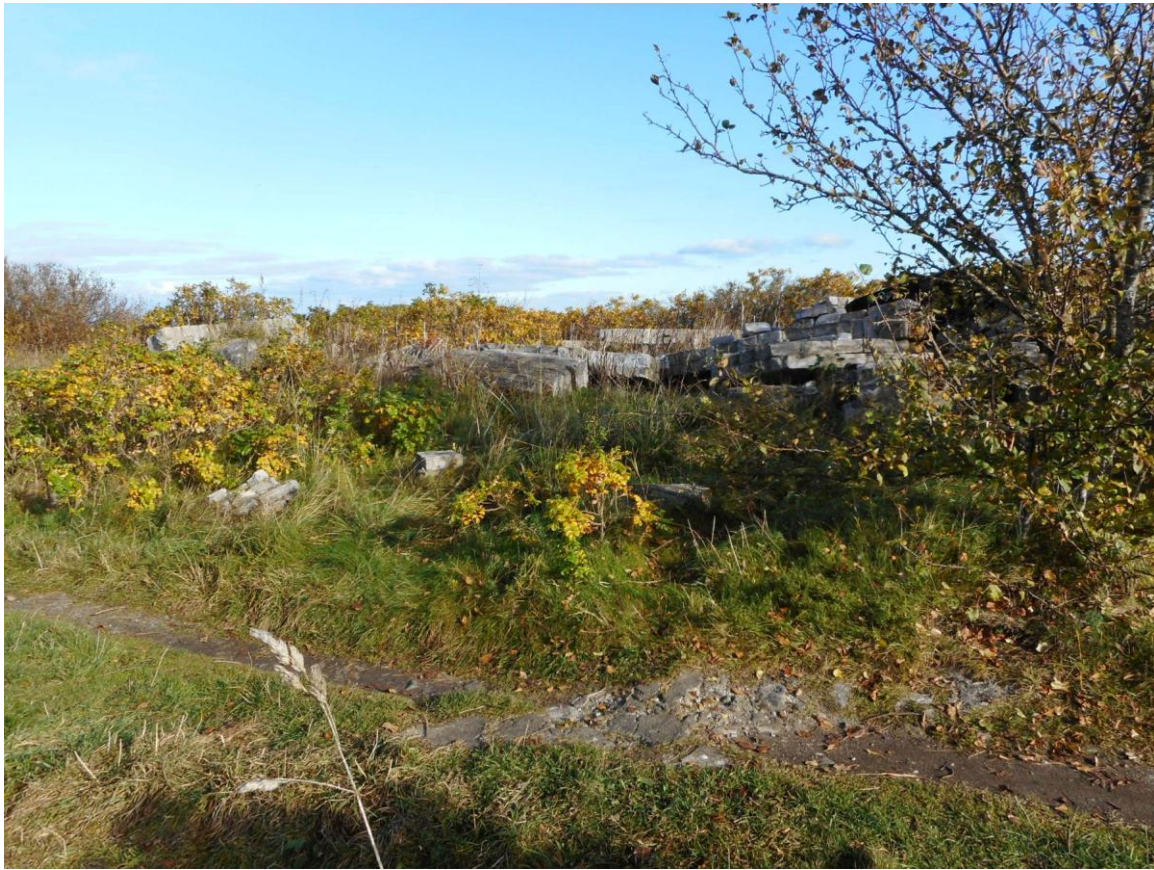
Foto 27. (336) Paljassaare vana tehnilise vaatluse post. Prožektorihooned [21] varemed edelast. Esiplaanil betoonkõnnitee? [23]. Suundub arvatava kemmergu [24] poole. Foto Jüri Pärn 16.10.2016.

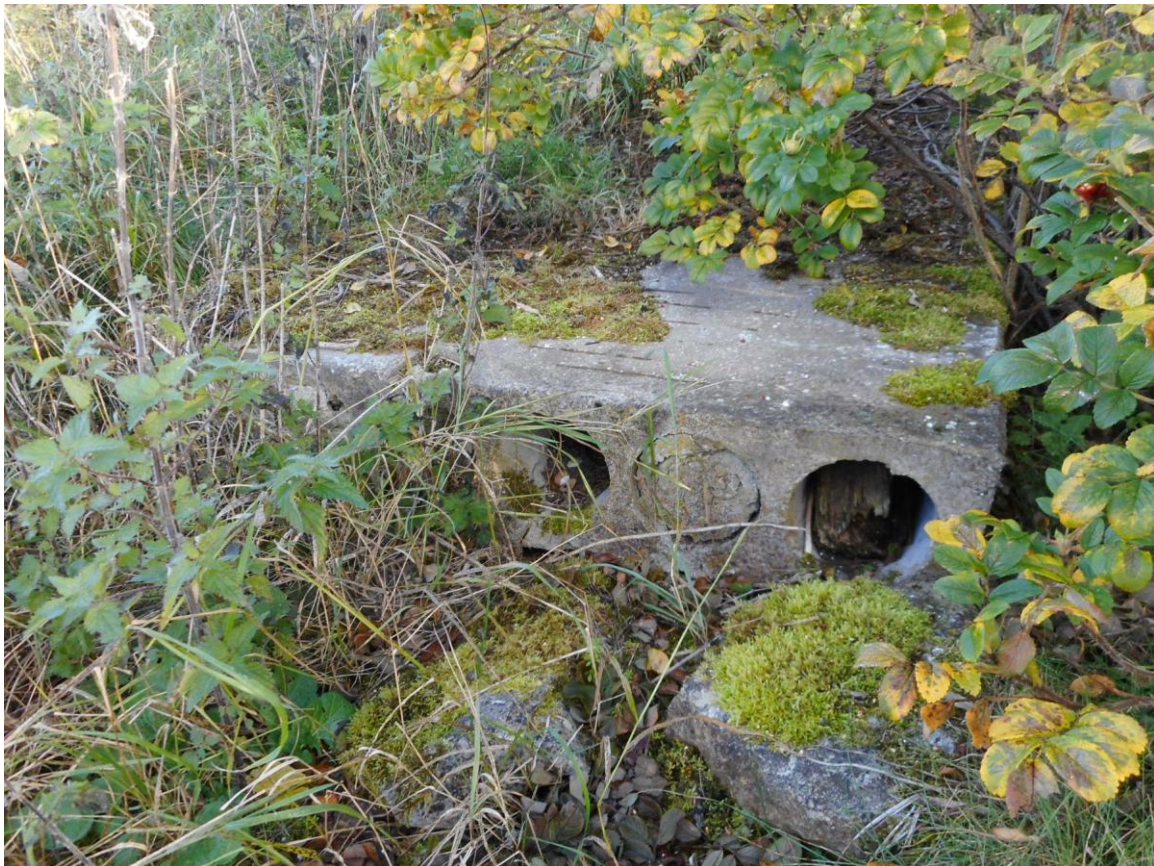
Foto 28. (331) Paljassaare vana tehnilise vaatluse post. Võserikus erinevad ehitusdetailid (pildil omatehtud? laepaneel) ning arvatav kemmergu asukoht (1970.-il) [24]. Foto Jüri Pärn 16.10.2016.

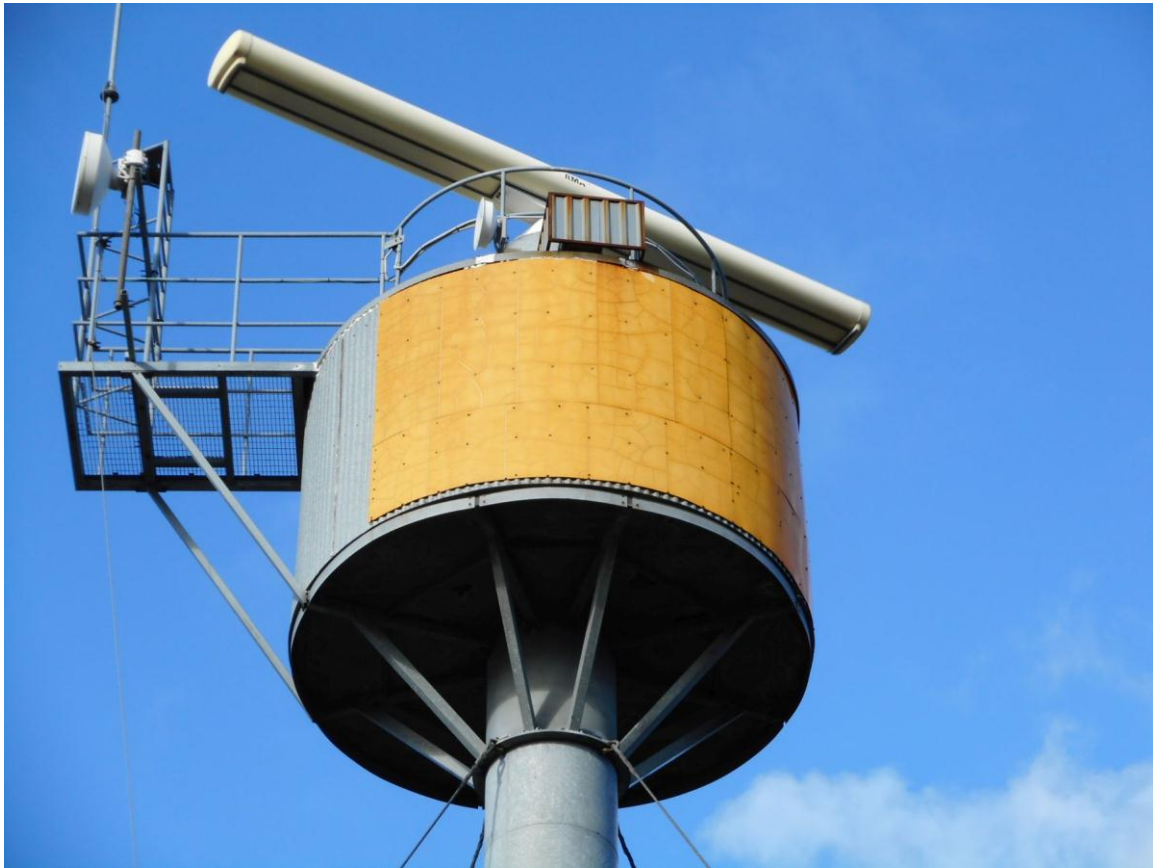
Foto 29. (335) Paljassaare vana tehnilise vaatluse post. Veeteede Ameti laevaliiklusradar EE60931D [25]. Foto Jüri Pärn 16.10.2016.

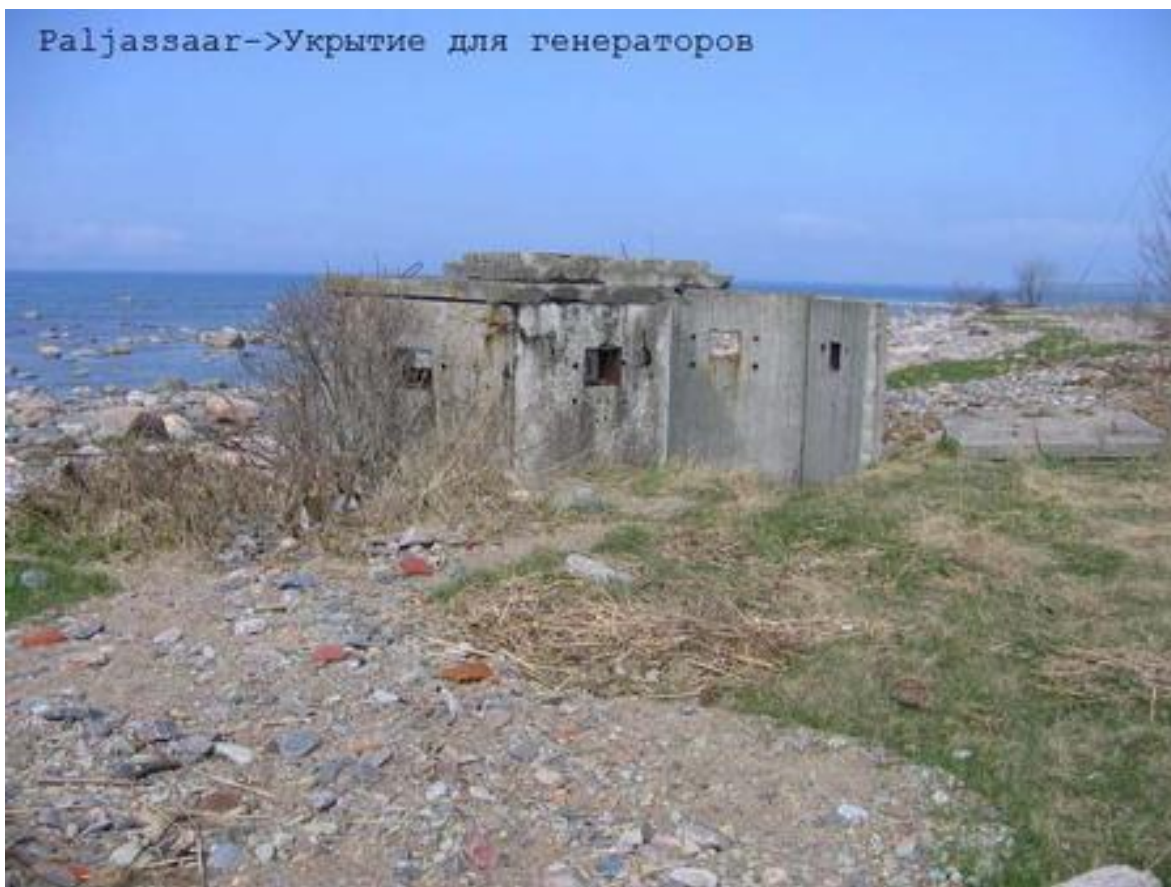
Foto 31. Paljassaare vana tehnilise vaatluse post. Doti [6] vaade lõunast 15.06.2005. Tekst fotol väidab miskipärast, et on tegu generaatorite varjega. Allikas: <http://milind.livejournal.com/16865.html>.

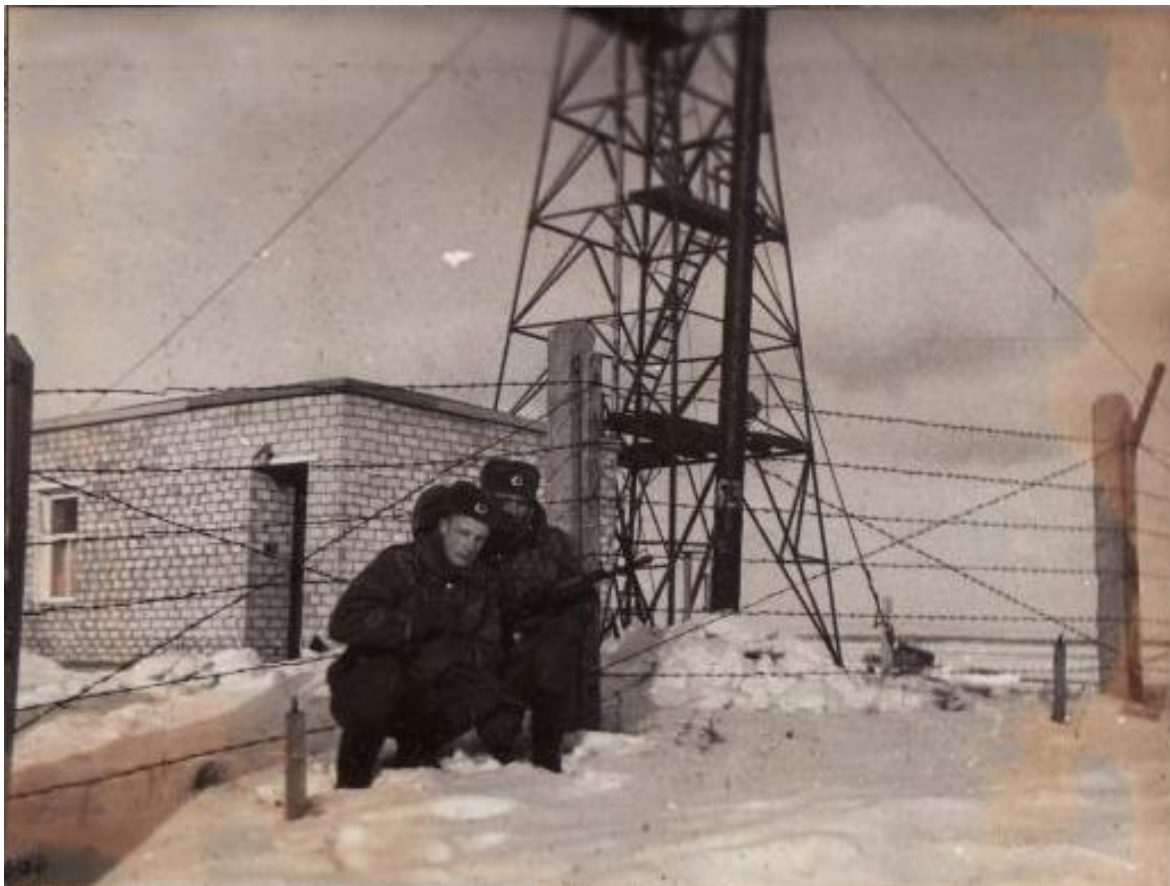
Foto 33. Paljassaare vana tehnilise vaatluse post. Hoone [14] ja torn [15] 1980.-il. Väljaspool aeda paistavad signaaltraadi 0,5 m kõrgused postid. Keskul asuv lumine mügarik pidavat olema betoonpunker (SPS-2?). Telefonipostil number 53? Allikas: [www.pogranec.ru](http://www.pogranec.ru).

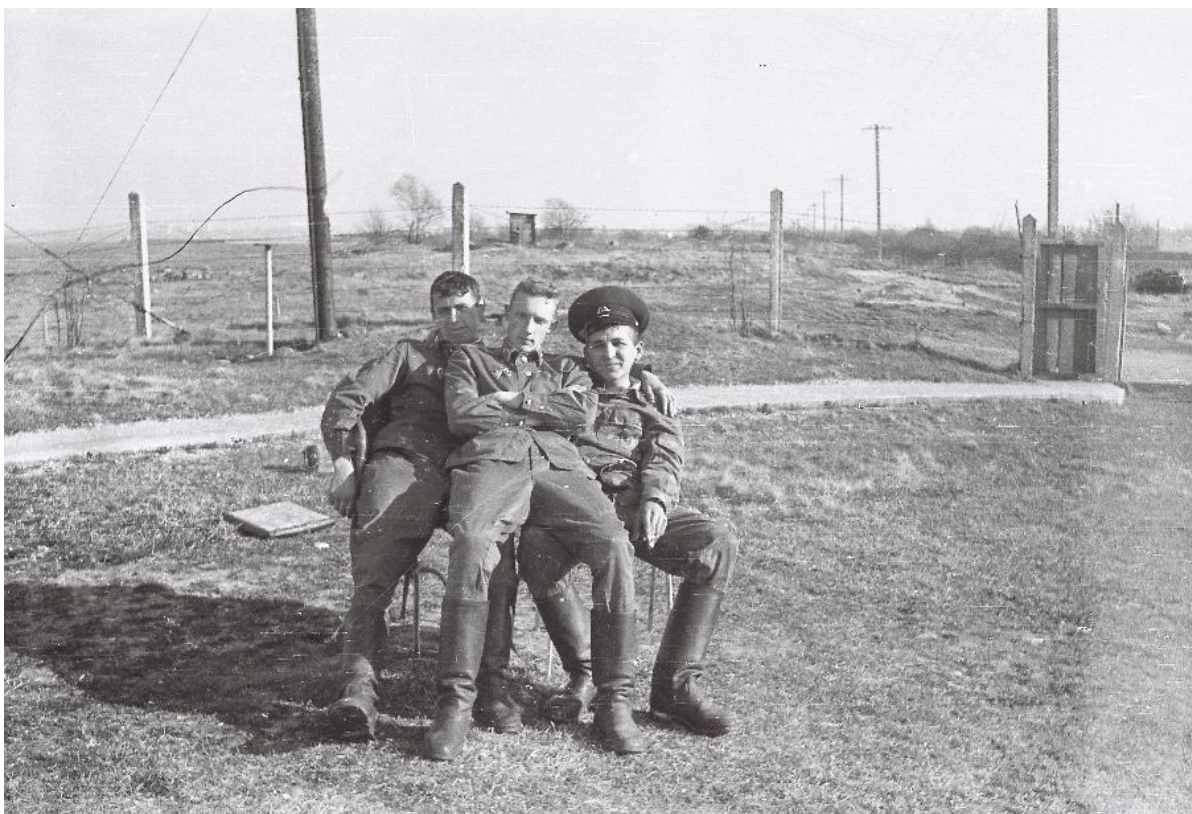
Foto 34. Paljassaare vana tehnilise vaatluse post. Vaade hoone [14] eest linna poole u 1985–86. Vasakul torni tõmmitsaankur [13] ja telefonipost, keskel eemal kemmerg?, paremal jalgvärv, milleni viib betoonkõnnitee [10]. Poiste selja taga betoneeritud kaevik? Allikas: <http://www.pzokk.narod.ru/index313.html>.

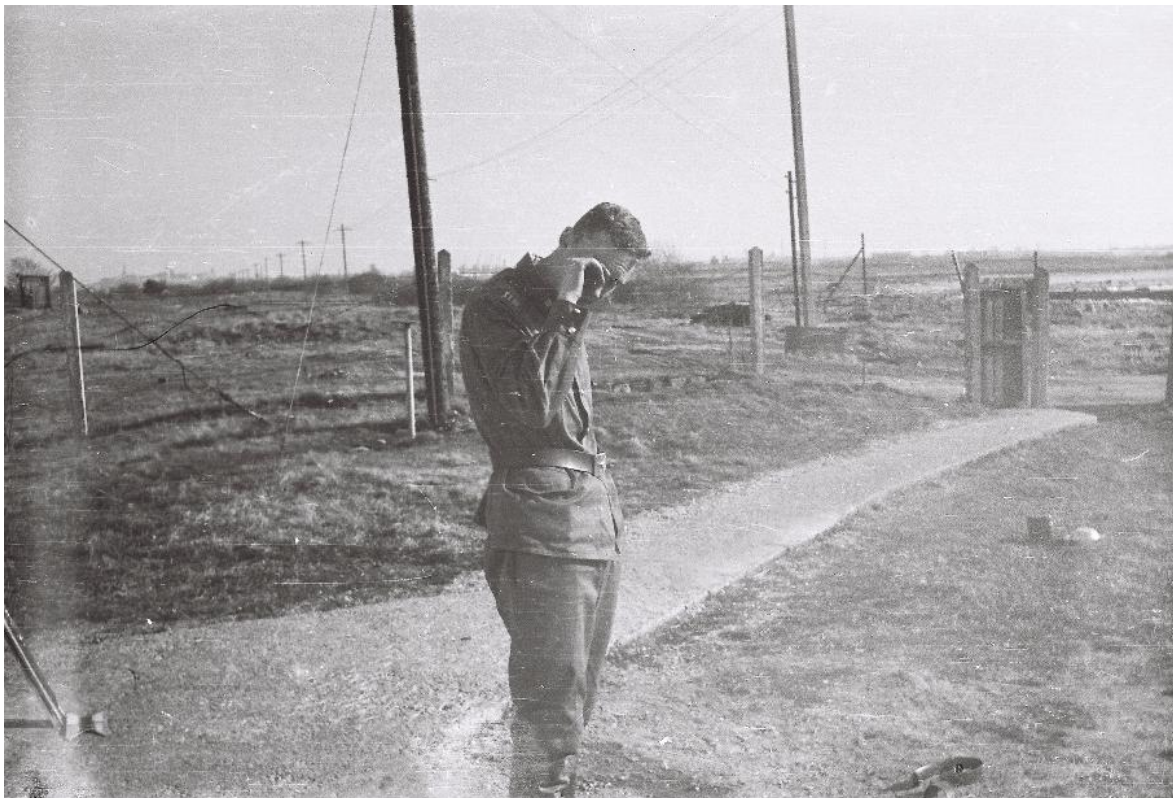
Foto 35. Paljassaare vana tehnilise vaatluse post. Vaade hoone [14] juurest linna poole u 1985–86. Vasakult paremale: kemmerg?, torni ja telefoniposti tõmmitsad, asimuudiringi alus?, alla tuleva kaabliga? telefonipost, silikaatkividega? ääristatud kaevik?, betoonalusega elektripost [4] ja telefonipost, jalgvärv betoonteega (selle taga harjutusväljaku postid), autovärv? Allikas: <http://www.pzokk.narod.ru/index313.html>.

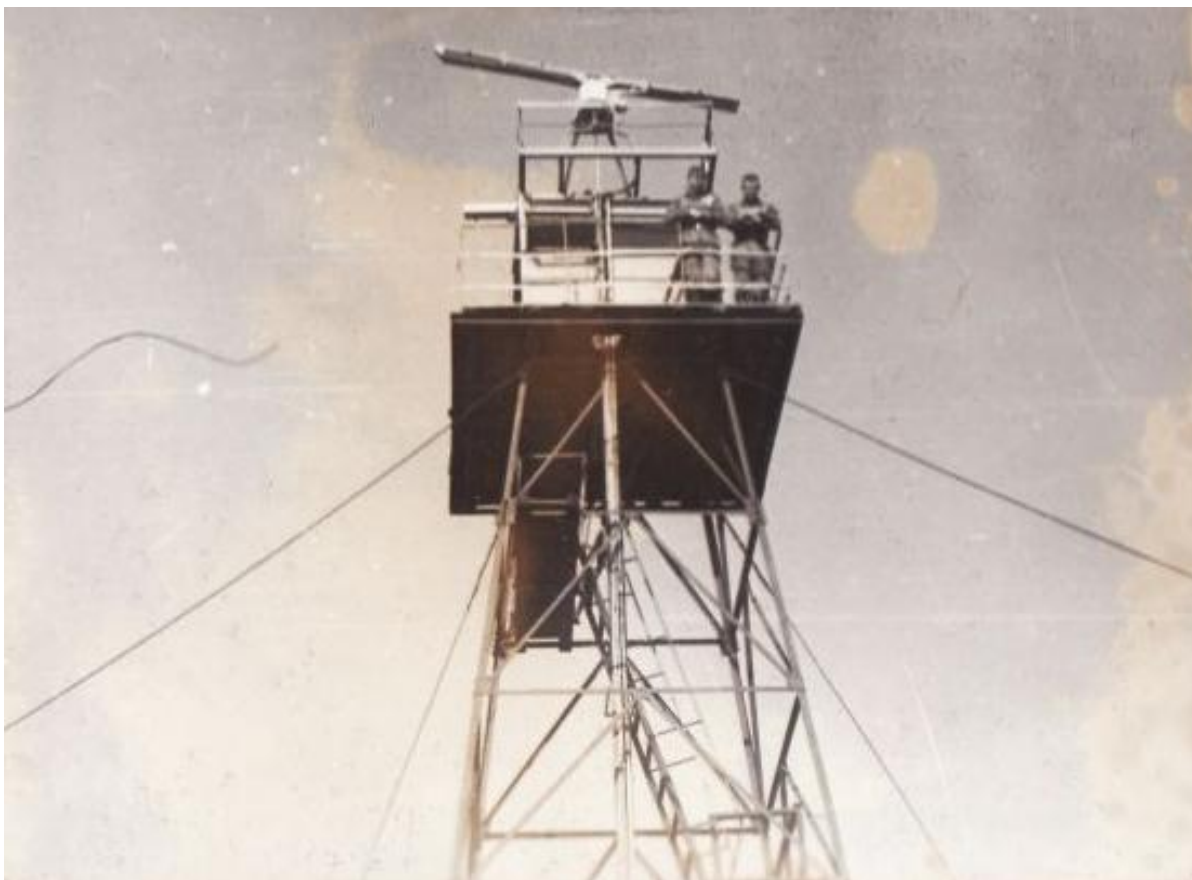
Foto 36. Paljassaare vana tehnilise vaatluse post. Torn [15] u 1985–86. Katusel kaks 2,4 m pikkust radariantennimoodulit. Allikas: <http://www.pzokk.narod.ru/index313.html>.

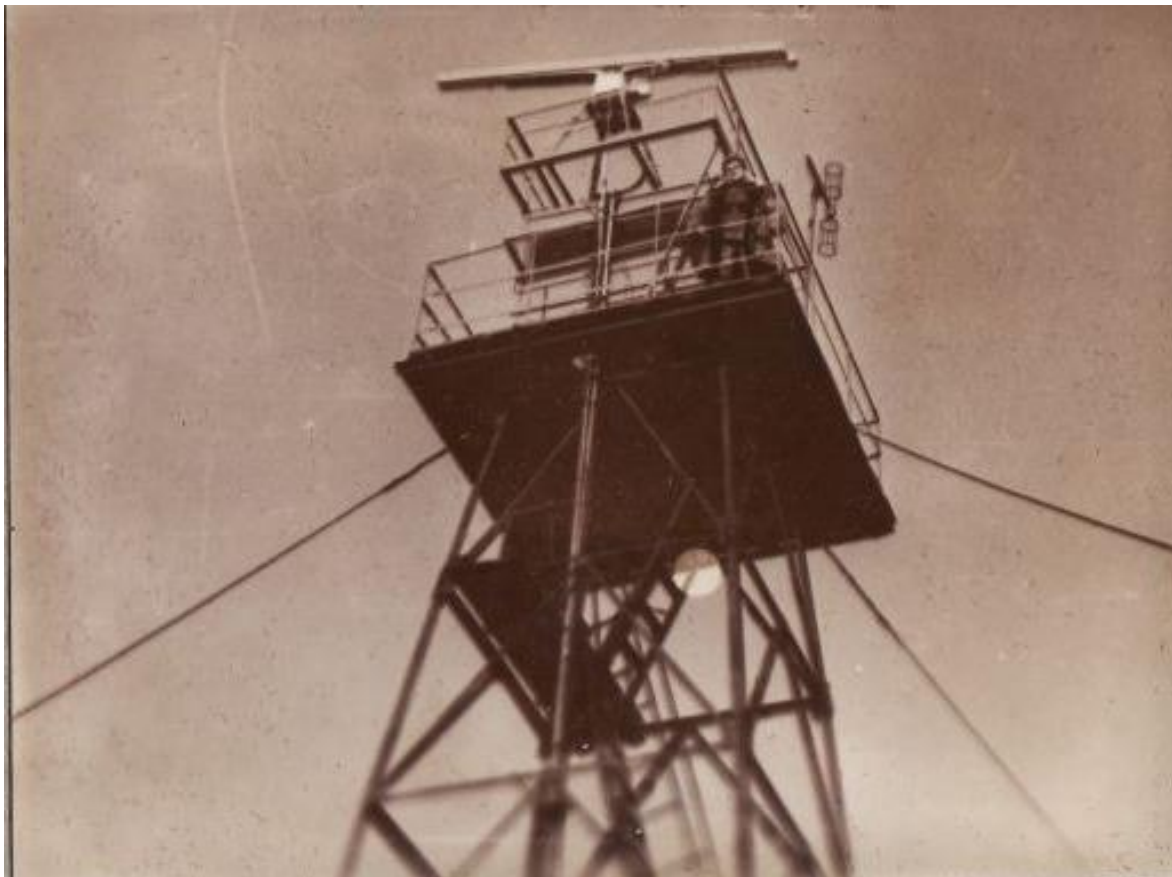
Foto 37. Paljassaare vana tehnilise vaatluse post. Torn [15] 1980.-il, veidi teisest rakursist, nii et paistab ka rõdu parempoolsel serval olev kordoniga ühenduse pidamiseks mõeldud stantsiaarse raadiojaama antenn. Allikas: [www.pogranec.ru](http://www.pogranec.ru).

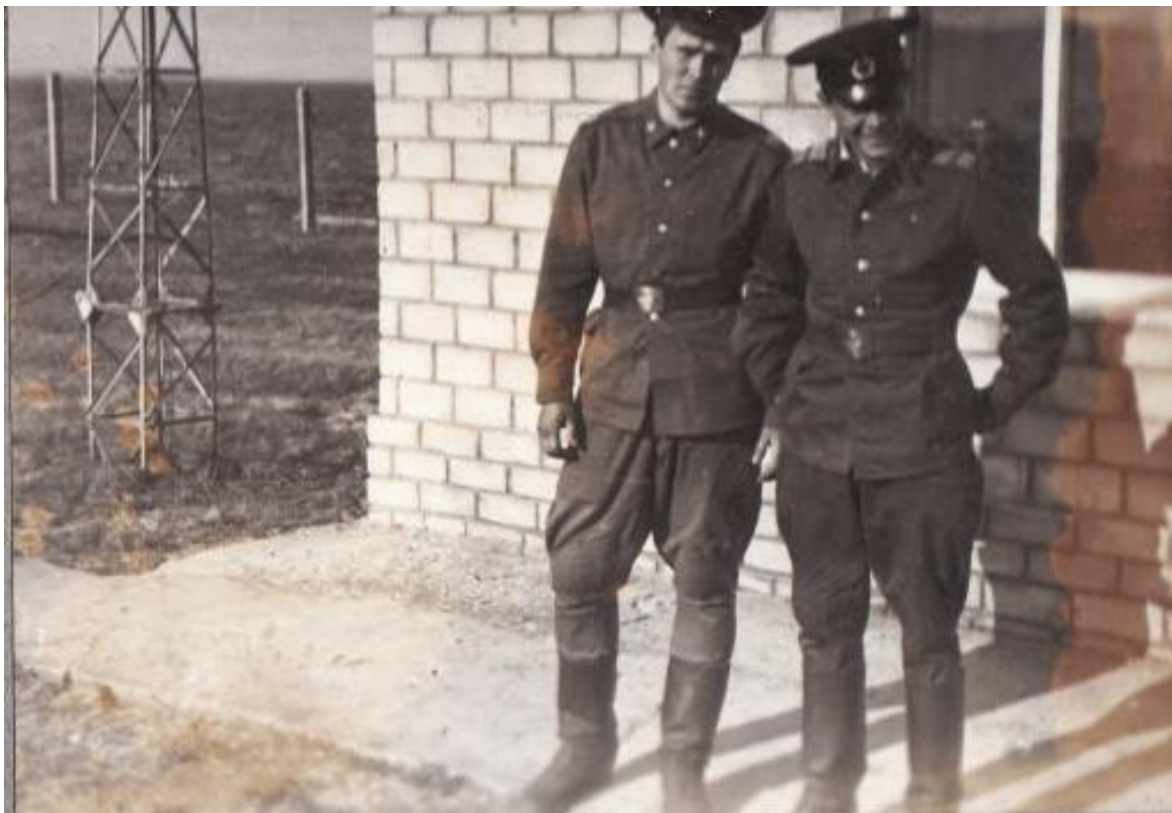
Foto 38. Paljassaare vana tehnilise vaatluse post. Hoone [14] u 1985–86. Vasakul raadiomast [18] (laevadega sidepidamiseks) ja betoonkõnnitee prožektoriposti suunas. Allikas: <http://www.pzokk.narod.ru/index313.html>.

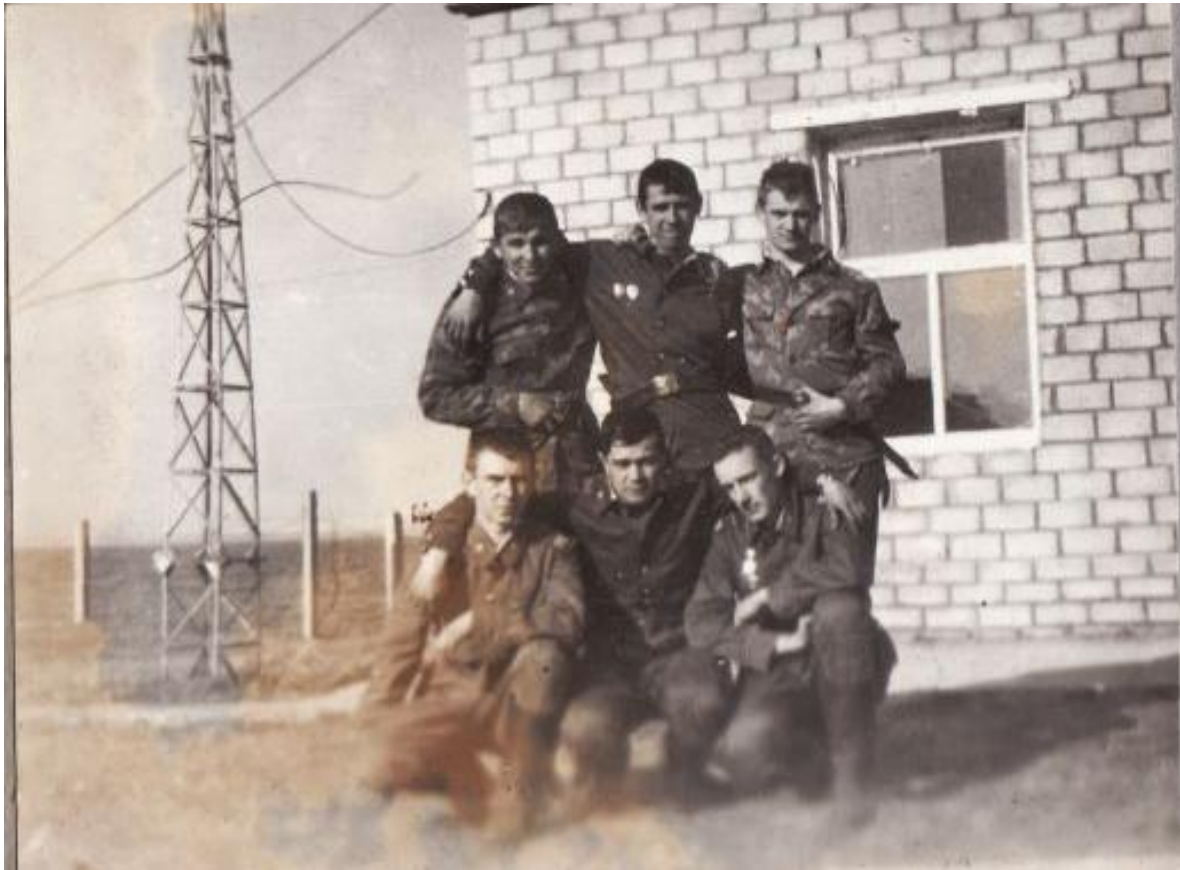
Foto 39. Paljassaare vana tehnilise vaatluse post. Hoone [14] u 1985–86. Vasakul raadiomast [18]. Allikas: <http://www.pzokk.narod.ru/index313.html>.

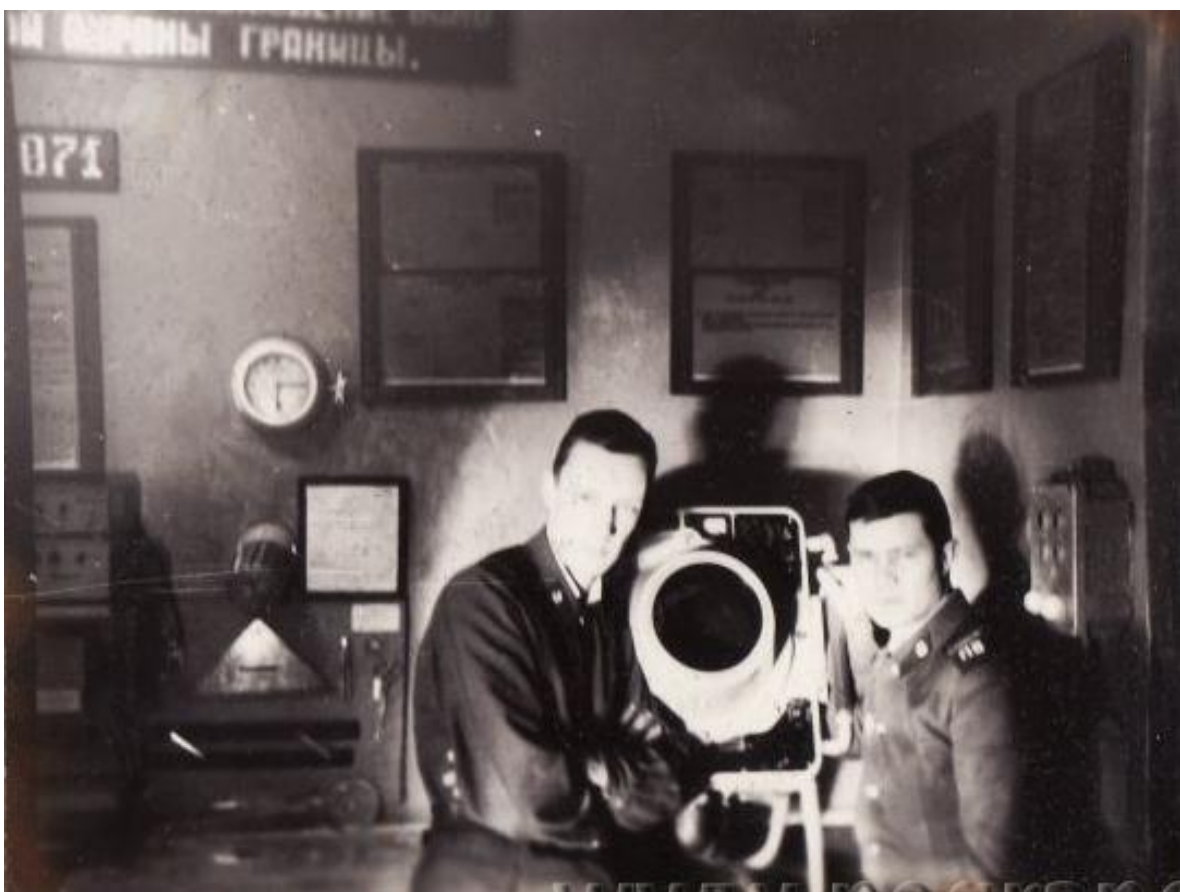
Foto 40. Paljassaare vana tehnilise vaatluse post. Hoone [14] sisevaade 1980.-il. Parempoolne radar („Don”). Seinal vasakul TVP number (2071). Pildi paremal serval merepoolse (idapoolse) akna eesriie. Allikas: [www.pogranec.ru](http://www.pogranec.ru).
