# **Paljassaare vana tehnilise vaatluse post Tallinnas Harjumaal**

Koostaja:  
Jüri Pärn

2016

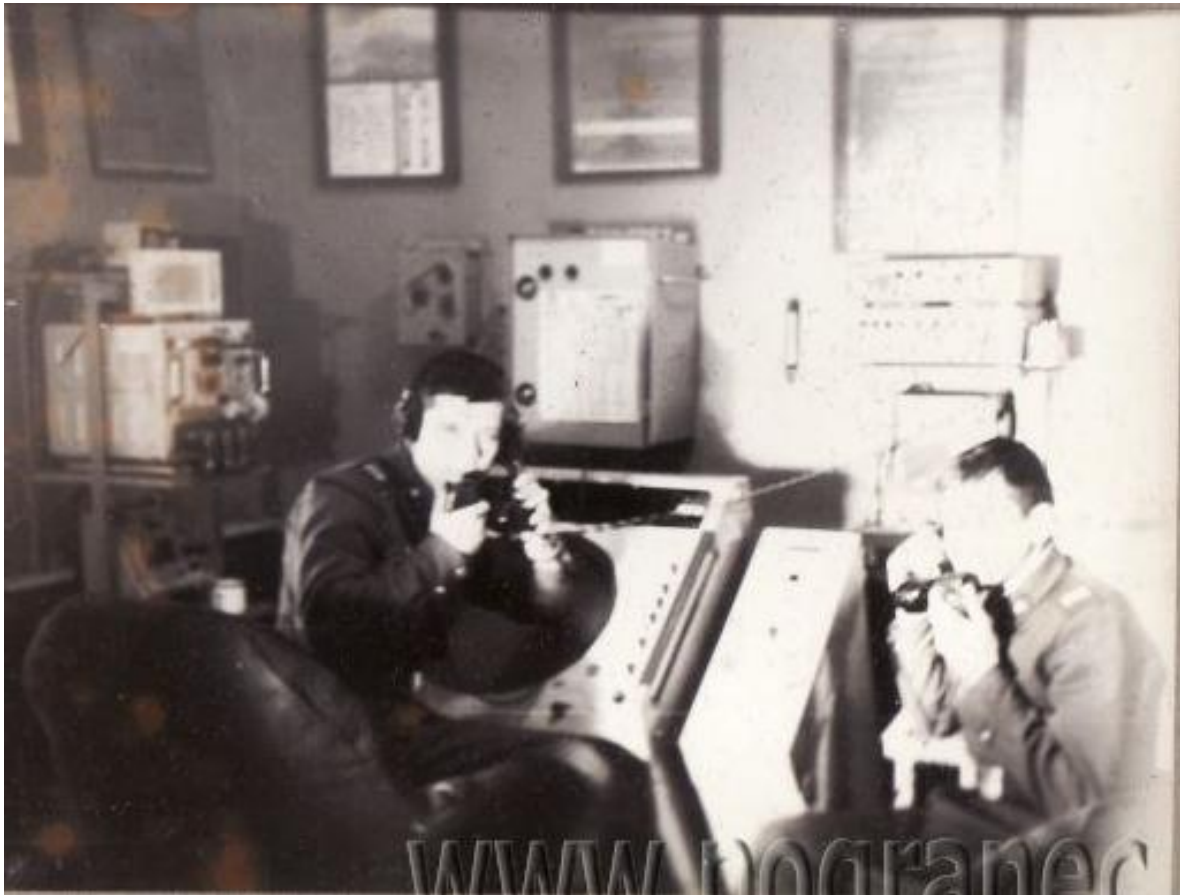
Foto 41. Paljassaare vana tehnilise vaatluse post. Hoone [14] sisevaade 1980.-il. Vasakpoolne radar („Najada-5”). Vasakul raadiojaam (sarnaneb „R-619”-le). Allikas: [www.pogranec.ru](http://www.pogranec.ru).

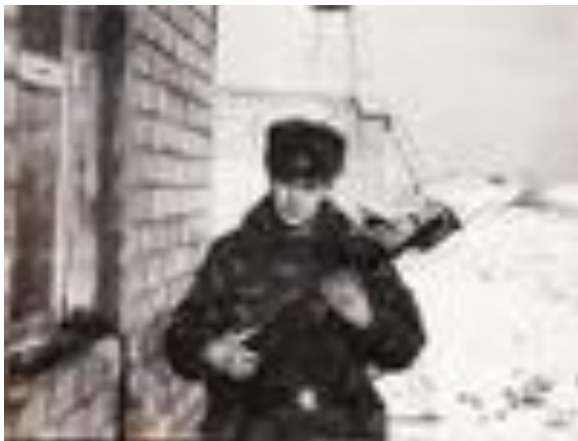
Foto 42. Paljassaare vana tehnilise vaatluse post. Vaade kagust aparaadihoone [14] juurest diislihoone [19] poole u 1986.a. Paremat fotot sellest rakursist ei leidnud (tegu on veebifoorumi avatariga), ent sellelki on näha Paljassaare TVP omapära: madal tornike prožektorihooone katusel ning trepp katusele hoone küljelt. Allikas: <http://www.pogranec.ru/member.php?u=47132> (Игумнов Юрий, PTN-2071 ülem, teenistusaeg 24.10.1984-26.11.1986).

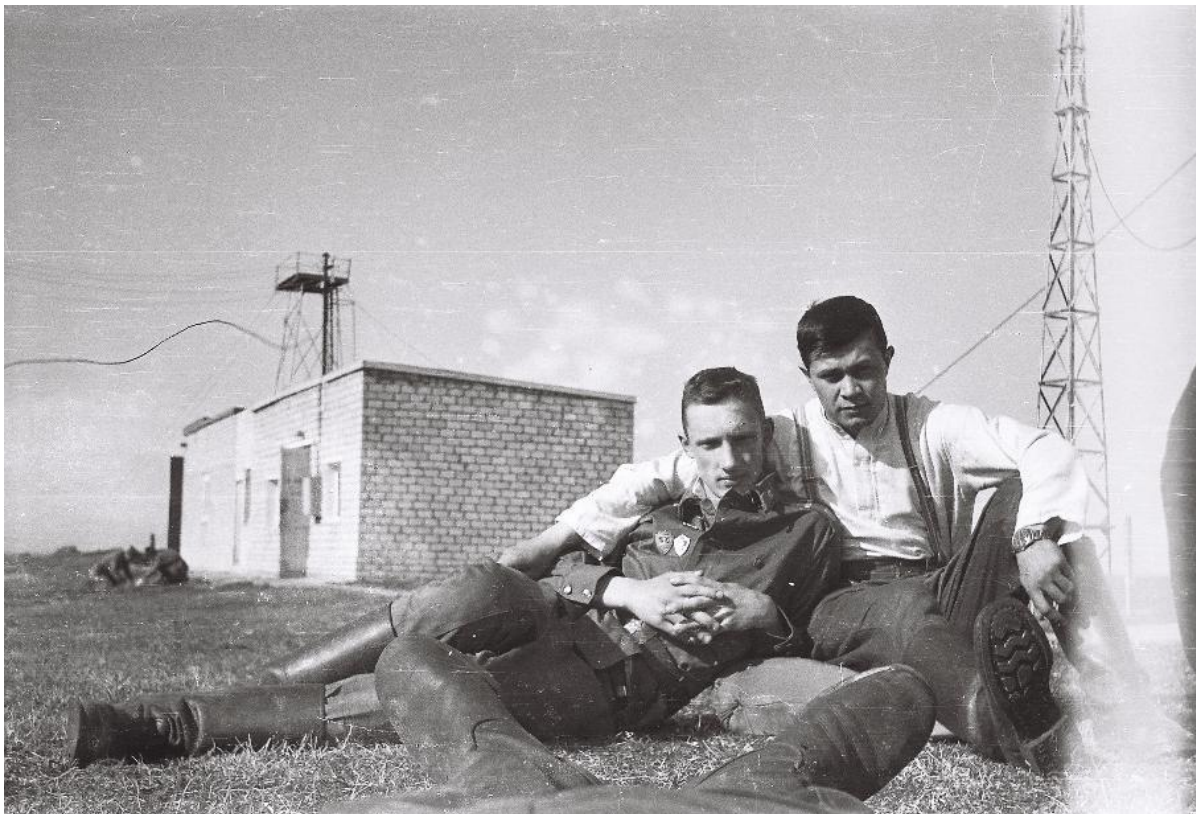
Foto 43. Paljassaare vana tehnilise vaatluse post. Prožektorihooone [22] ning raadiomast [18], u 1985–86. Allikas: <http://www.pzokk.narod.ru/index313.html>.

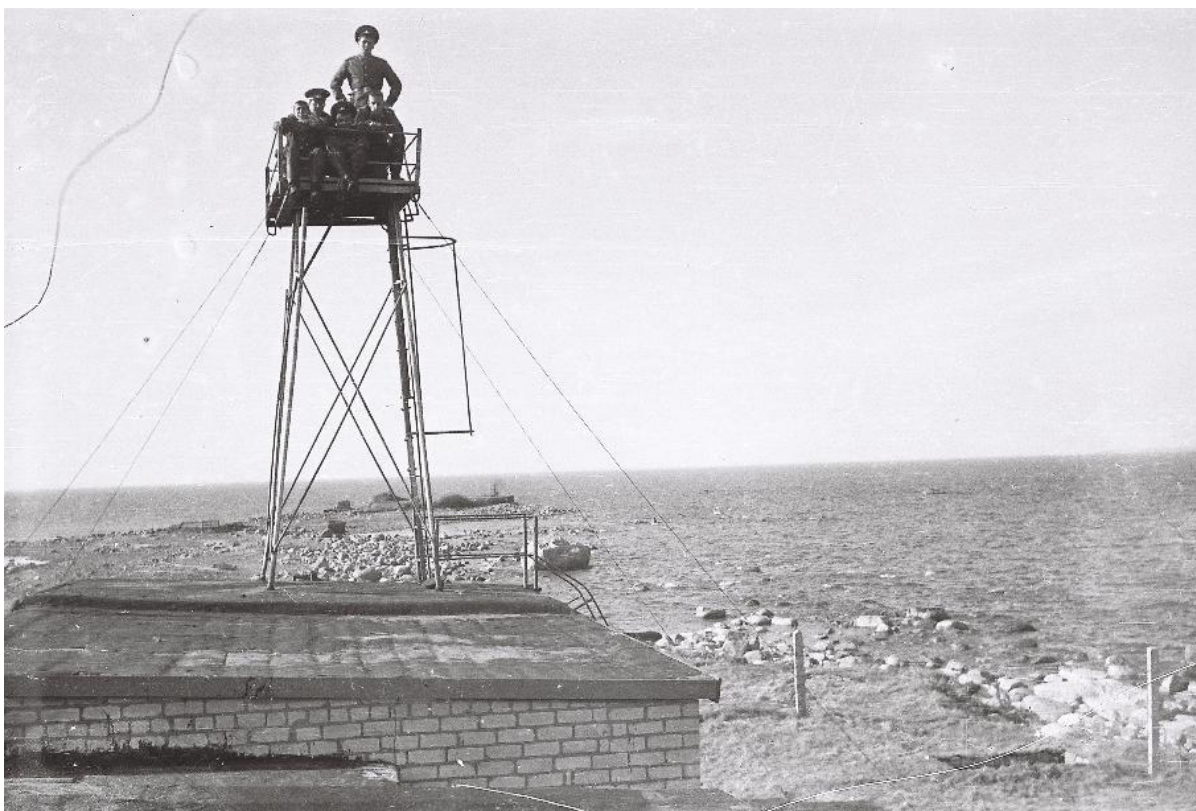
Foto 44. Paljassaare vana tehnilise vaatluse post. Prožektorihooone [22] u 1985–86. Selle vaatajapoolsel osal on arvatavasti tõrvapapiga kaetud laudkatus, kaugemal tornikese all tõenäoliselt betoonpaneelid. Torni on roninud kogu TVP isikkoosseis (5 ajateenijat). Parem allservas arvatavasti silikaatkividega vooderdatud kaevik [26] (hävinud?). Allikas: <http://www.pzokk.narod.ru/index313.html>.

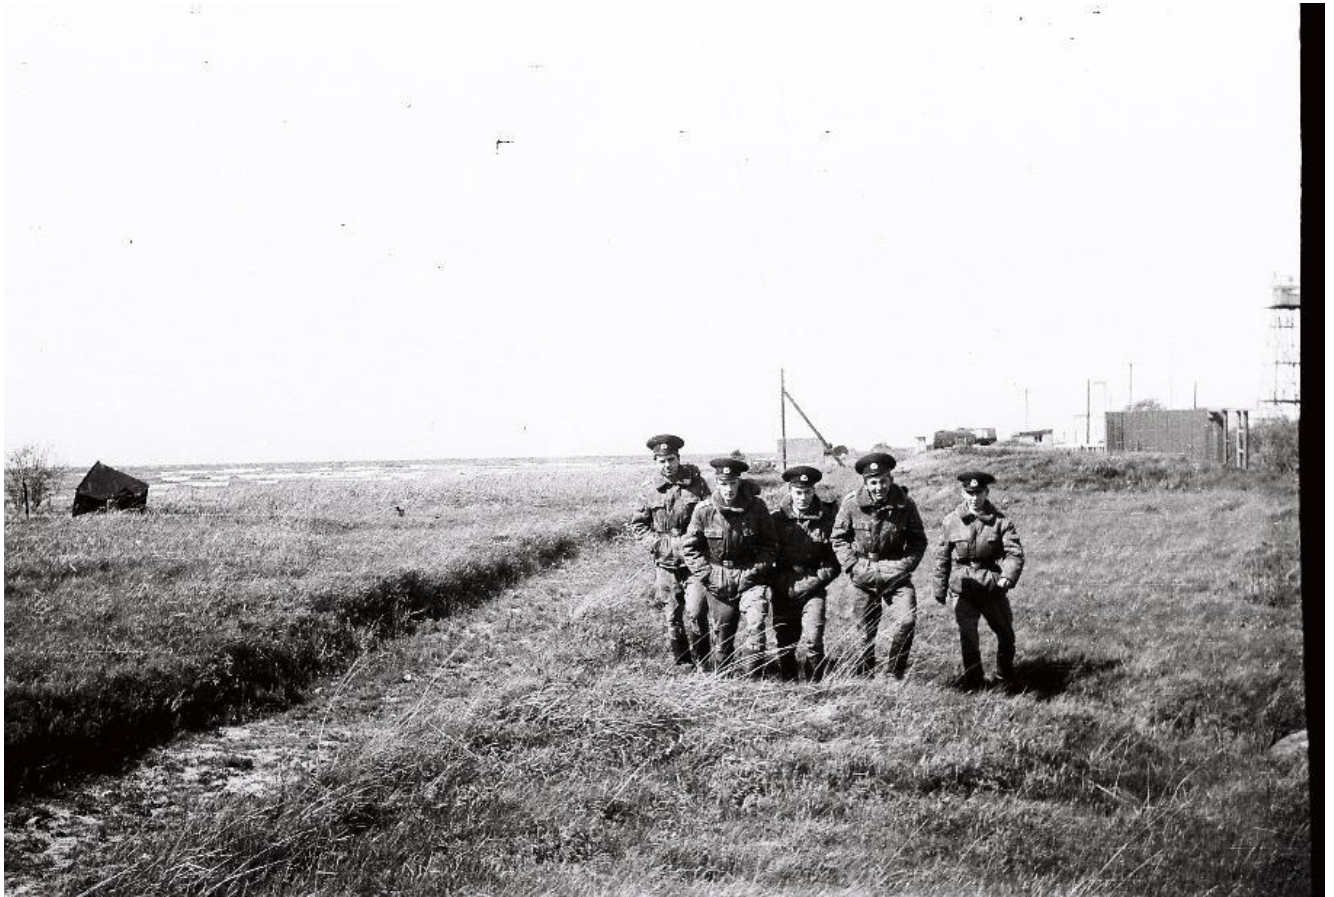
Foto 45. Paljassaare vana tehnilise vaatluse post. Vaade TVP-le u 1985–86, kordoni harjutusväljaku poolt. Tagaplaanil on näha torn, jalg- ning autovärv, diisli- ja prožektorihooned (vaevumärgatavad), kütusehoidla[8], presendiga auto? (GAZ-66?), tsistern?, kemmerg?, telefoniliini käänuposti taga üleronimissein?, postist vasakul (läbironimis)avadega seinake. Allikas: <http://www.pzokk.narod.ru/index313.html>.

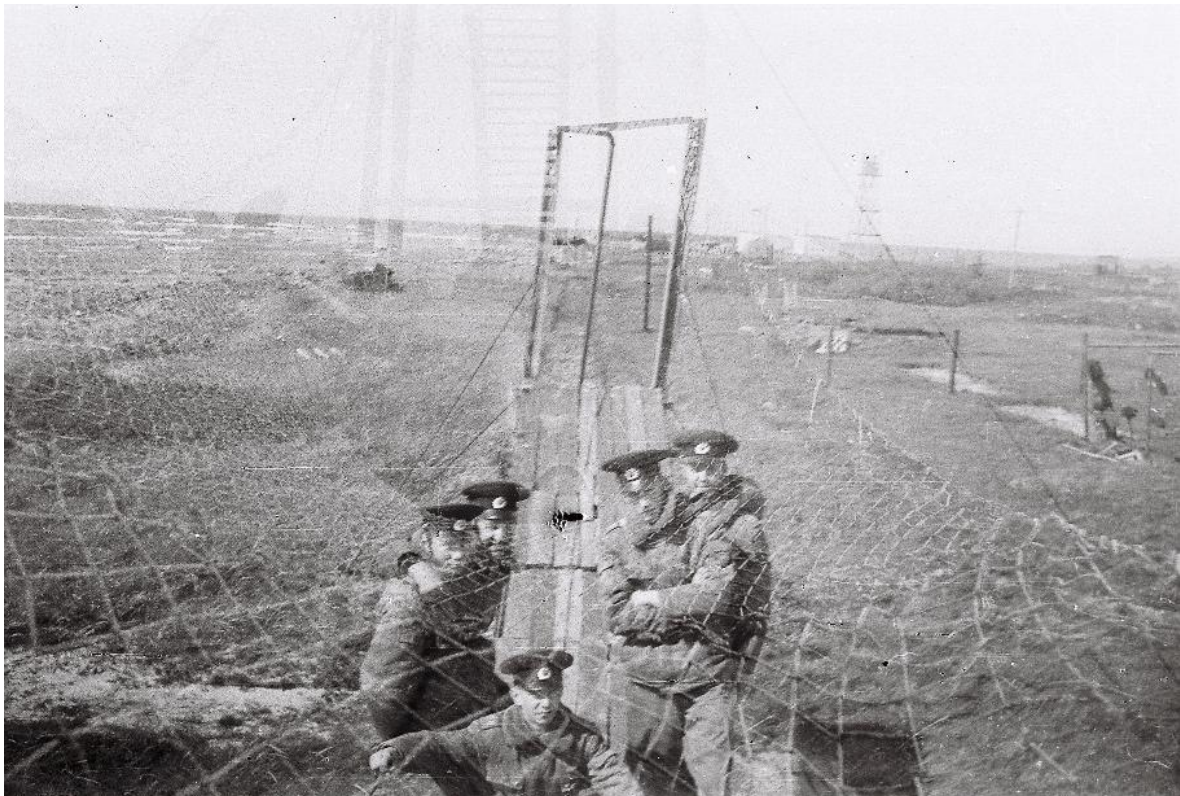
Foto 46. Paljassaare vana tehnilise vaatluse post. Vaade TVP-le u 1985–86, Kopli kordoni harjutusväljakult. Allikas: <http://www.pzokk.narod.ru/index313.html>.

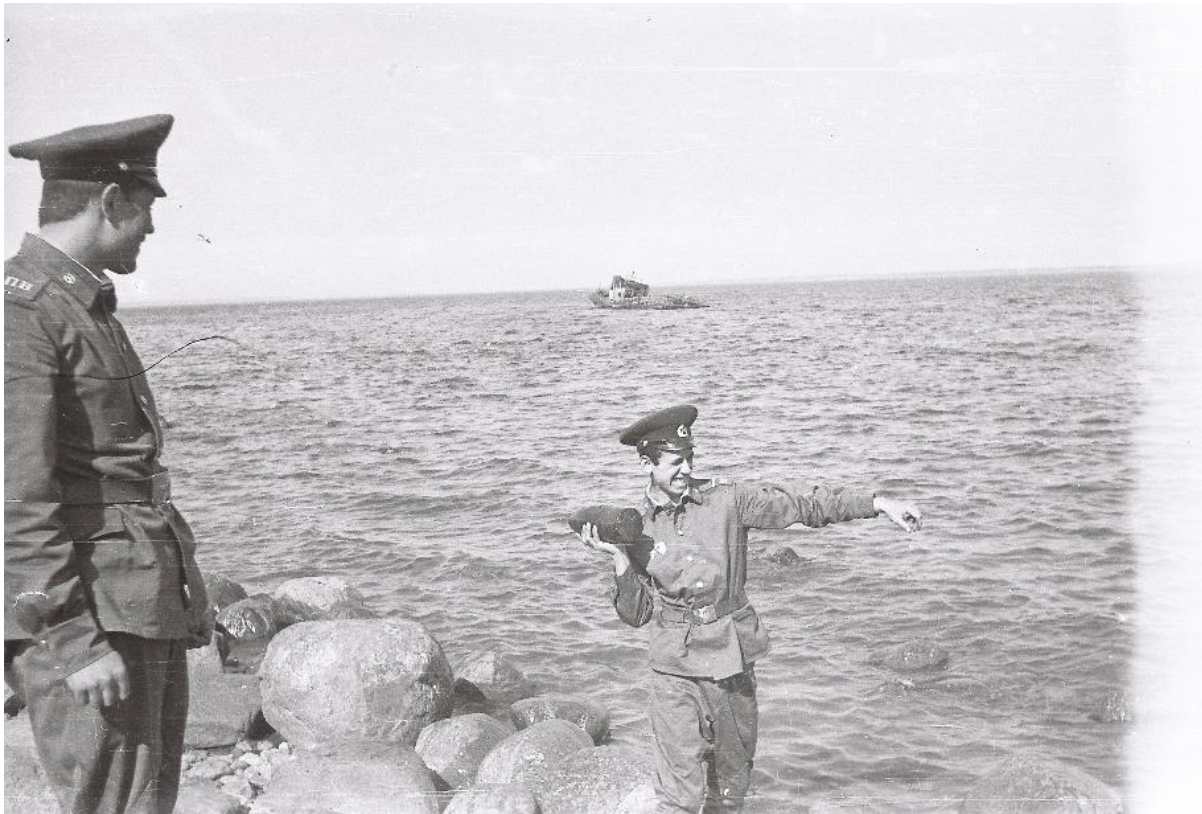
Foto 47. Paljassaare vana tehnilise vaatluse post. Vaade TVP poolt vrakile u 1985–86. On märksa rohkem laeva moodi kui praegu. Allikas: <http://www.pzokk.narod.ru/index313.html>.

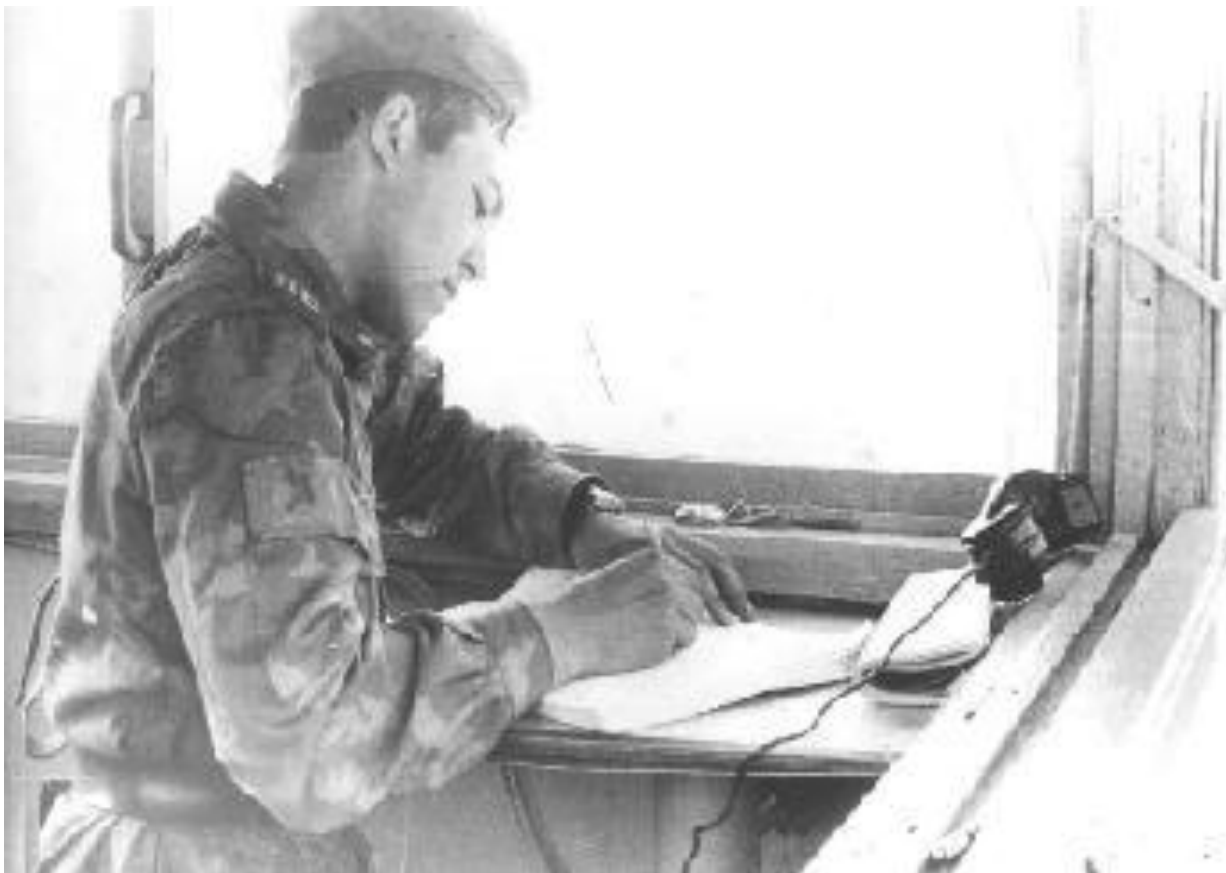
Foto 48. Paljassaare vana tehnilise vaatluse post. Torni [15] sisevaade u 1984.a. Allikas: <http://www.pzokk.narod.ru/index312.html>.

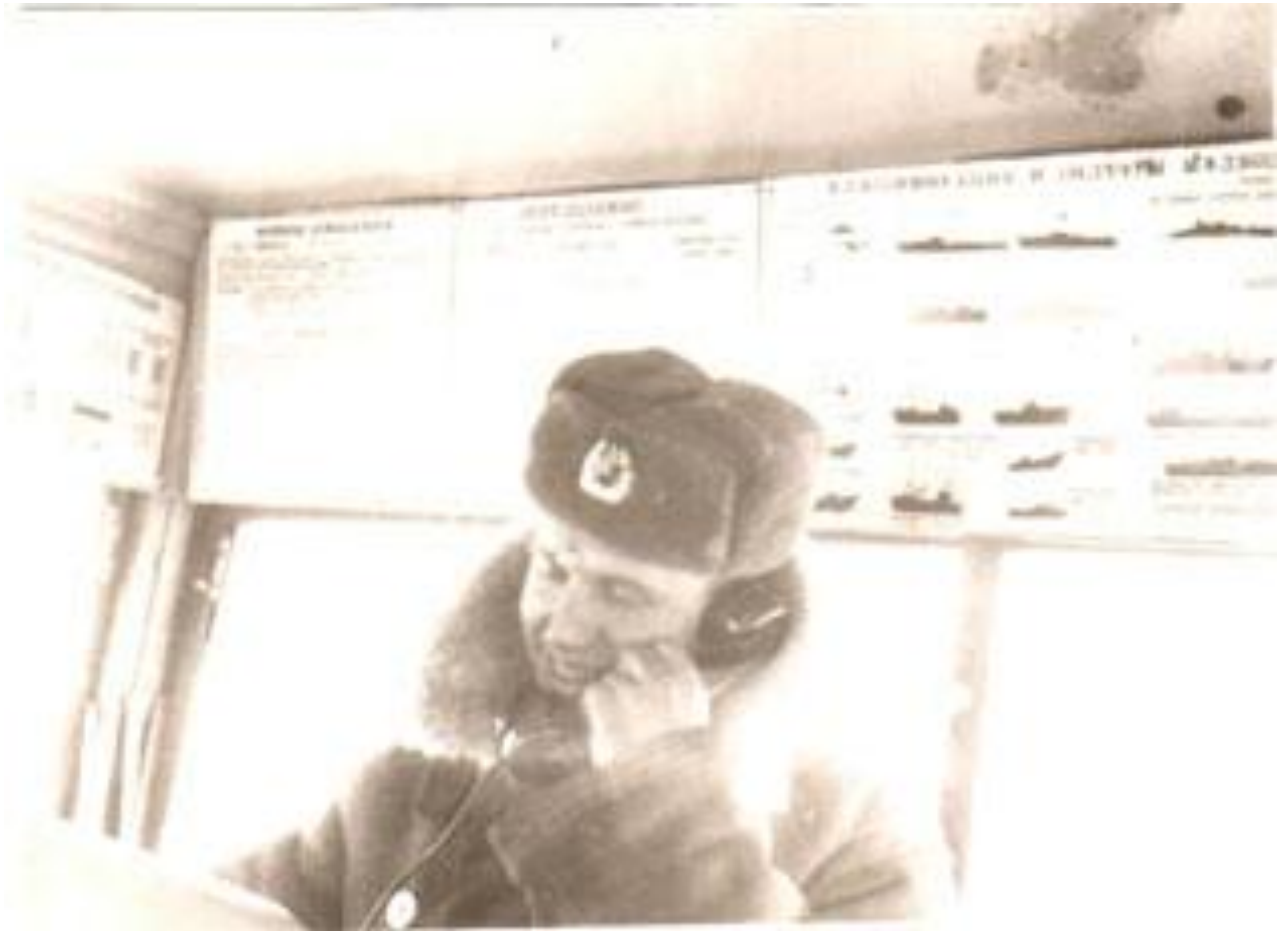
Foto 49. Paljassaare vana tehnilise vaatluse post. Torni [15] sisevaade infotahvlitega u 1984.a. Allikas: <http://www.pzokk.narod.ru/index312.html>.

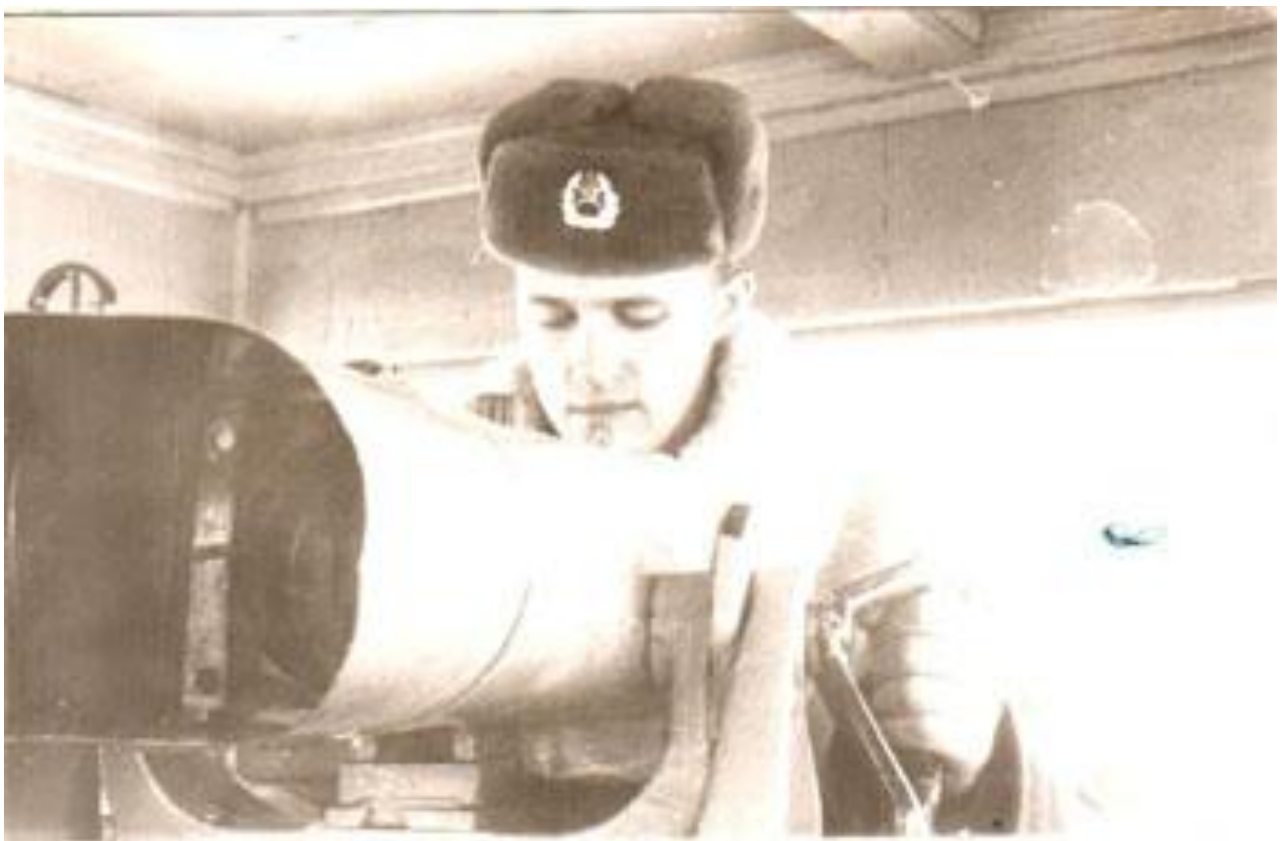
Foto 50. Paljassaare vana tehnilise vaatluse post. Torni [15] sisevaade u 1984.a. Merebinokulaartoru BMT-110. Allikas: <http://www.pzokk.narod.ru/index312.html>.

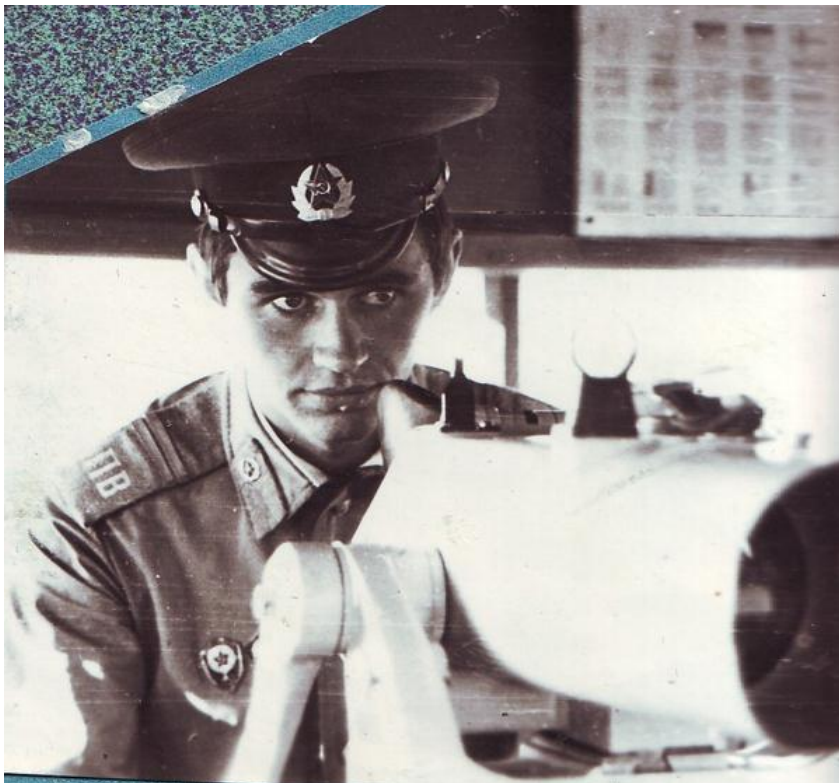
Foto 51. Paljassaare vana tehnilise vaatluse post. Torni [15] sisevaade u 1980.a. Merebinokulaartoru BMT-110. Allikas: <http://www.pzokk.narod.ru/index79.html> (v. 6.12.2016).

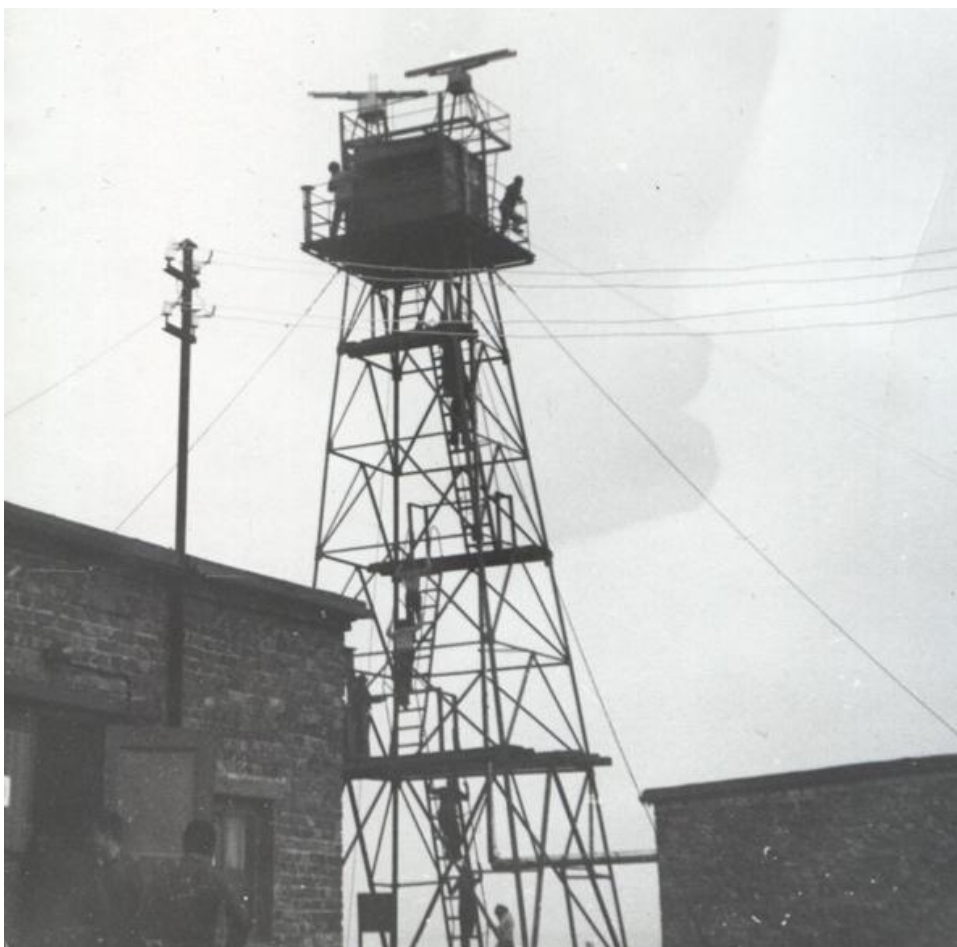
Foto 52. Paljassaare vana tehnilise vaatluse post. 1977.a. Torn [15] piirivalvurite noorte sõpradega. Selle esimesel korrusel näivad olevat prussid kahel pool. Diislihoone [19] ja operaatorihoone [14] on veel ilma silikaatvoodrita. Allikas: <http://www.pzokk.narod.ru/index314.html> (v. 5.12.2016).

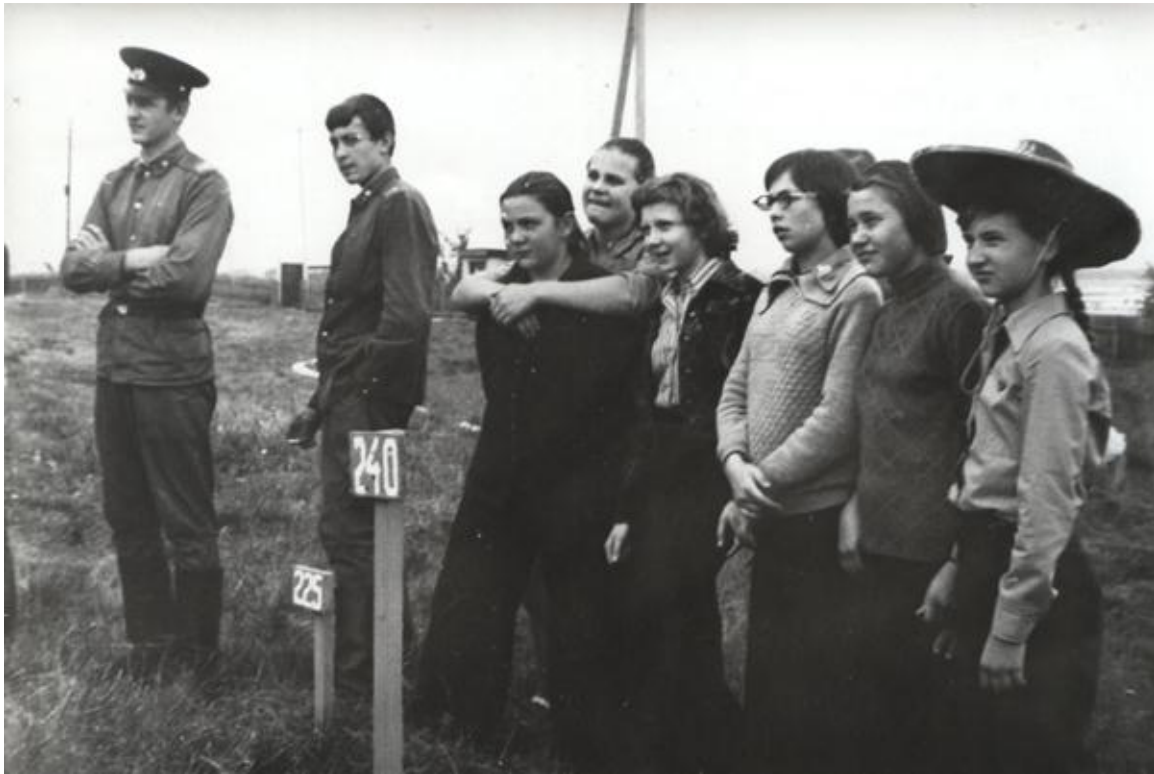
Foto 53. Paljassaare vana tehnilise vaatluse post. 1977.a. Piirivalvurite noored sõbrad TVP prožektori kõrval (vasakul kaadri taga, veel sisse lülitamata). Numbrid postidel tähendavad ilmselt asimuudikraade. Tagaplaanil jalgvärv ja kütusehoidla? Tollal ümbritses objekti u 1 m kõrgune lippaed. Allikas: <http://www.pzokk.narod.ru/index314.html> (v. 5.12.2016).

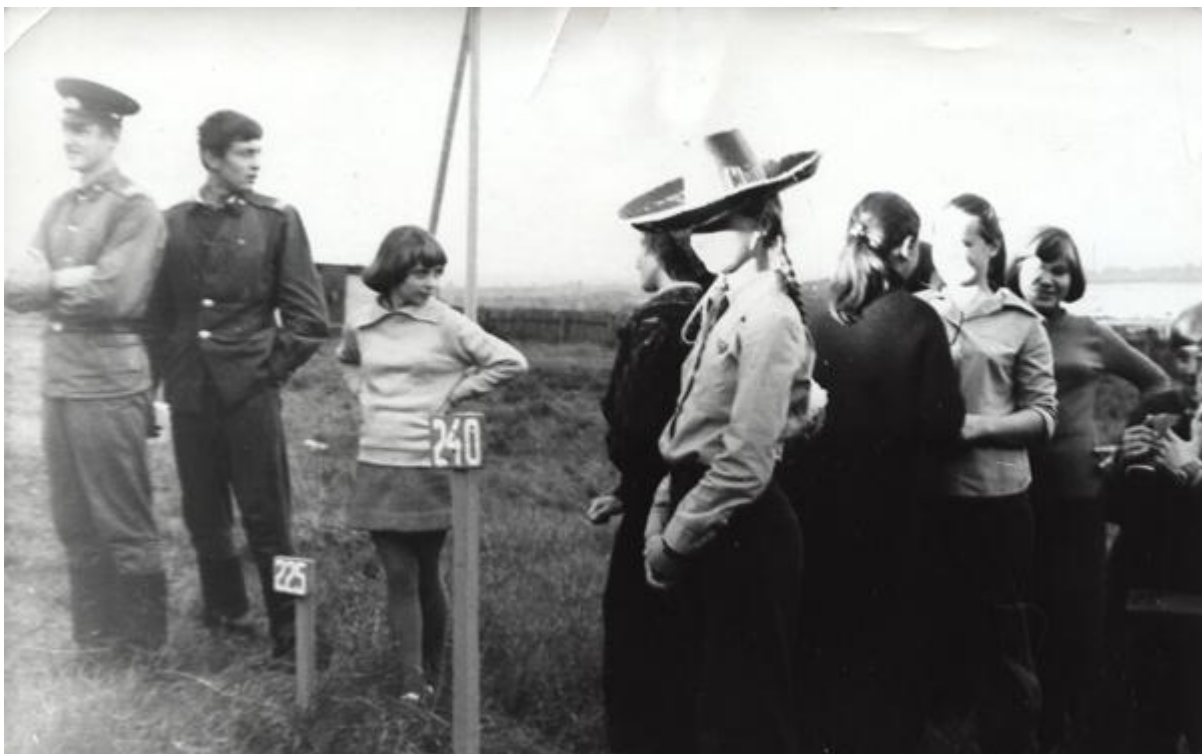
Foto 54. Paljassaare vana tehnilise vaatluse post. 1977.a. Piirivalvurite noored sõbrad TVP prožektori ees (nüüd sisse lülitatud). Tagaplaanil kütusehoidla [8] ja lippaed. Allikas: <http://www.pzokk.narod.ru/index314.html> (v. 5.12.2016).

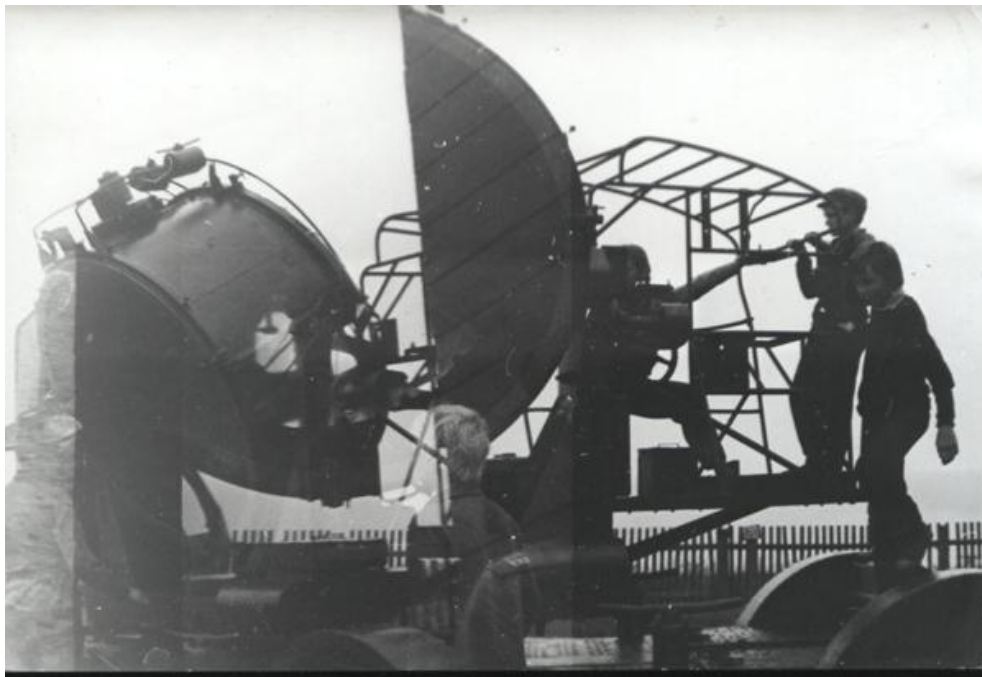
Foto 55. Paljassaare vana tehnilise vaatluse post. Prožektor RP-15-1 positsioonil [22] 1977. a suvel, kordoni šeflusaluse Kopli 8-klassilise kooli piirivalvurite noorte sõpradega. Tollal ümbritses objekti u 1 m kõrgune lippaed. Allikas: <http://www.pzokk.narod.ru/index314.html> (v. 5.12.2016).

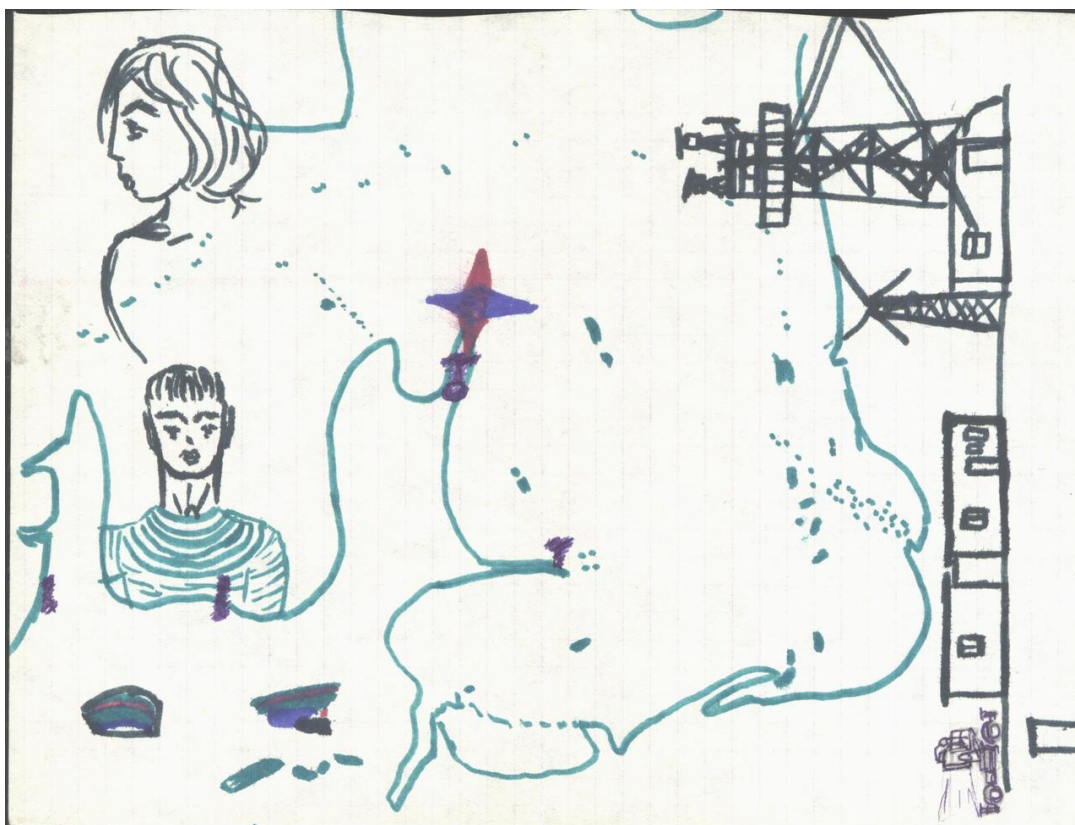
Foto 56. Paljassaare vana tehnilise vaatluse post. Joonistus piirivalvuri demblialbumist. Kopli kordoni valvatav lõik: tumesinisega on tähistatud vaatluspostid kalurikolhoosi „Majak” territooriumil, kordoni juures, Paljassaare TVP, Katariina kai „Kredo” post. Meres kalatraalerid, reidil seisvad laevad, faarvaatril sõitvad laevad. TVP-st idas piirivalvelaev. Paremalt serval TVP ehitised 1976. a paiku (hooned [19] ja [21] on juba ühendatud). Allikas: <http://www.pzokk.narod.ru/index32.html>.

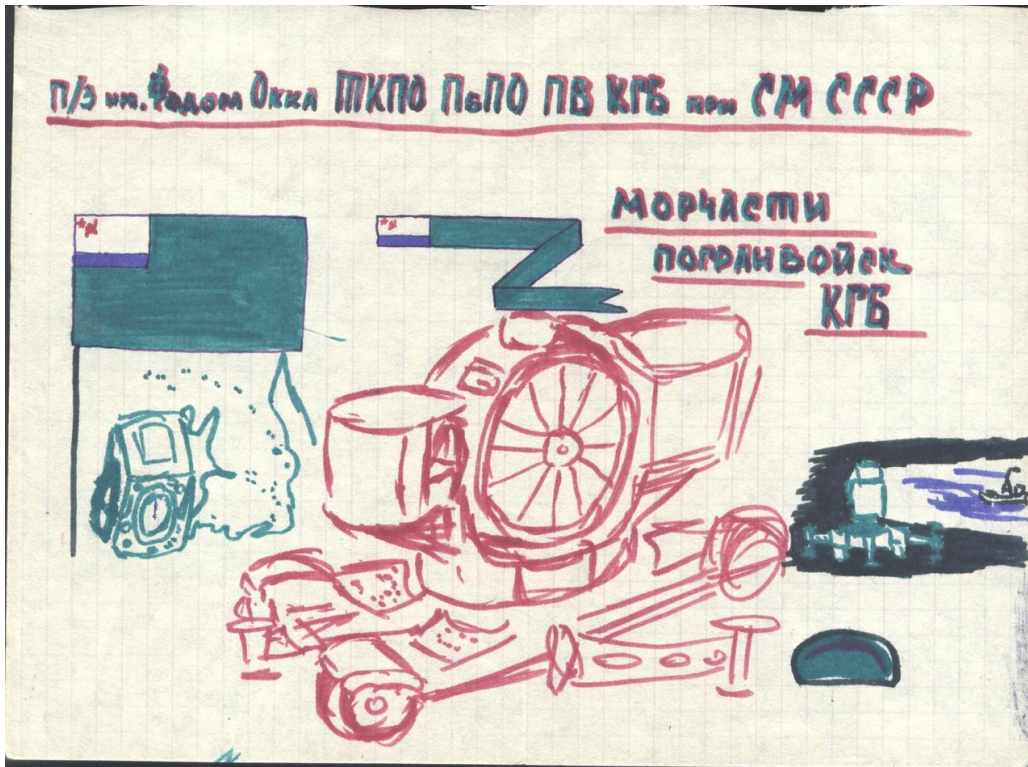
Foto 57. Paljassaare vana tehnilise vaatluse post. Joonistus piirivalvuri demblialbumist. Vasakul radari „Don” indikaator, keskel prožektorijaam RP-15-1, paremal kiirtevihus Tallinna Kalasadama kalatraaler. Allikas: <http://www.pzokk.narod.ru/index32.html>.
