Projekt „Eesti 20. sajandi (1870–1991) sõjalise ehituspärandi kaardistamine ja analüüs”

# **Meriküla 10-tolline patarei Narva-Jõesuu linnas Ida-Viru maakonnas**

**Kärdla  
2017**

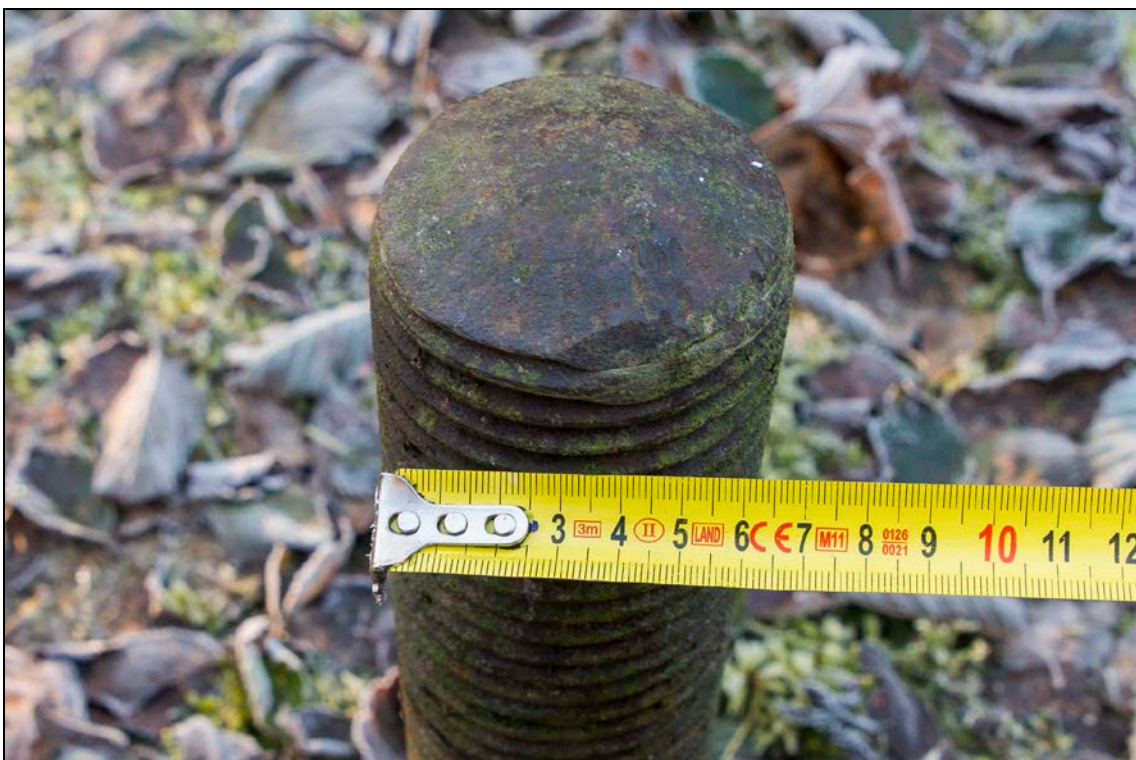
Foto 4 (092). Meriküla 10-tolline patarei. 1. kahurialus [1]. Aluse keskel on 7 cm jämedune ja 45 cm pikkune polt.  
Foto Mart Mõniste 2.11.2017.

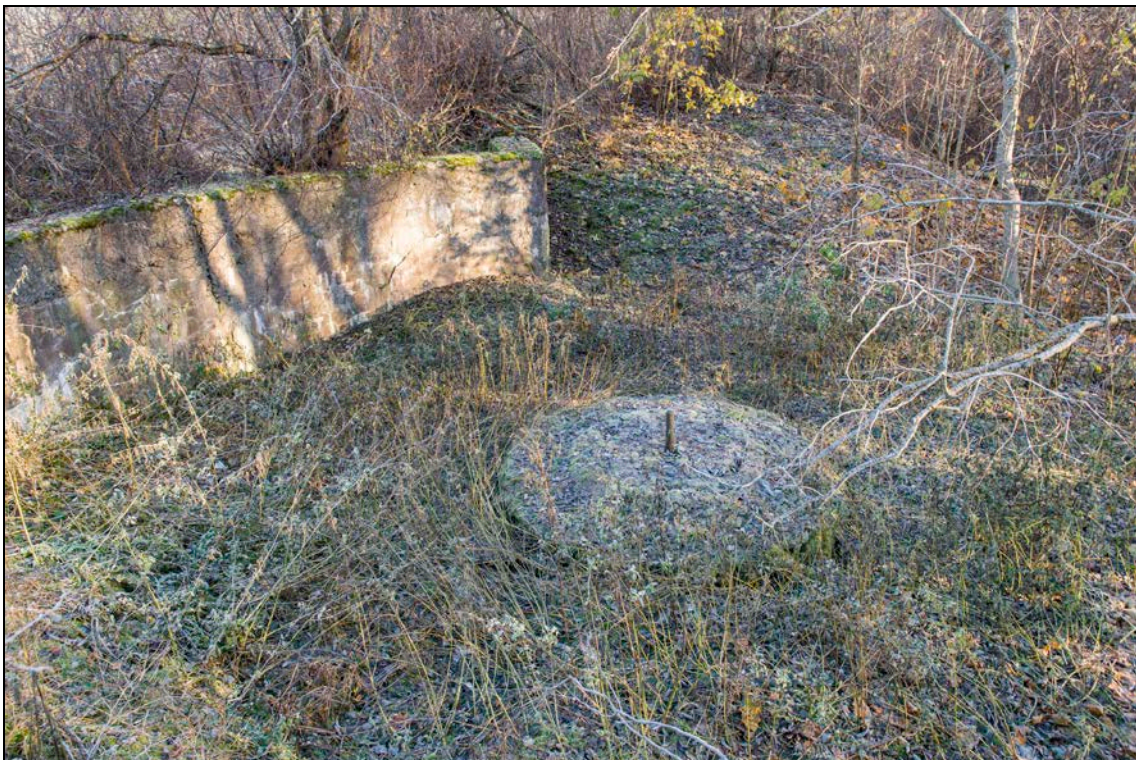
Foto 6 (105). Meriküla 10-tolline patareid. 1. kahurialus [1]. Ümmarguse betoonaluse läbimõõt on umbes 330 cm.  
Foto Mart Mõniste 2.11.2017.

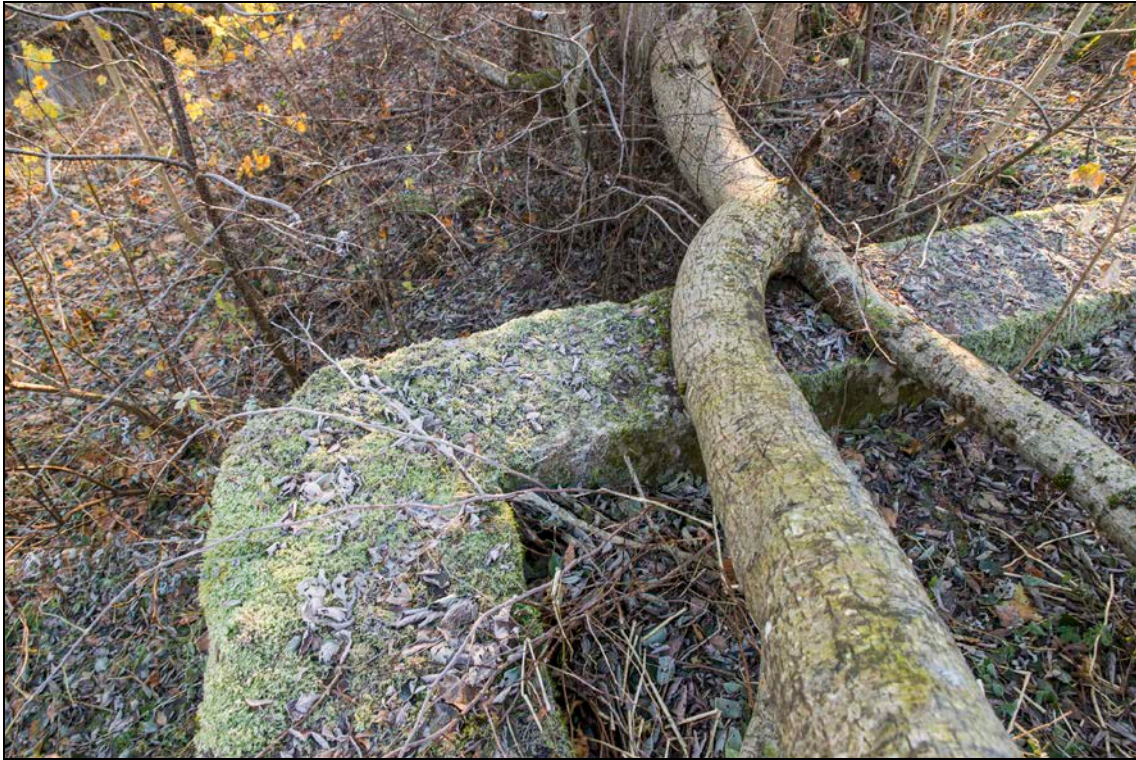
Foto 7 (109). Meriküla 10-tolline patarei. 1. kahurialus [1]. Betoonmüür on 60-70 cm paksune.  
Foto Mart Mõniste 2.11.2017.

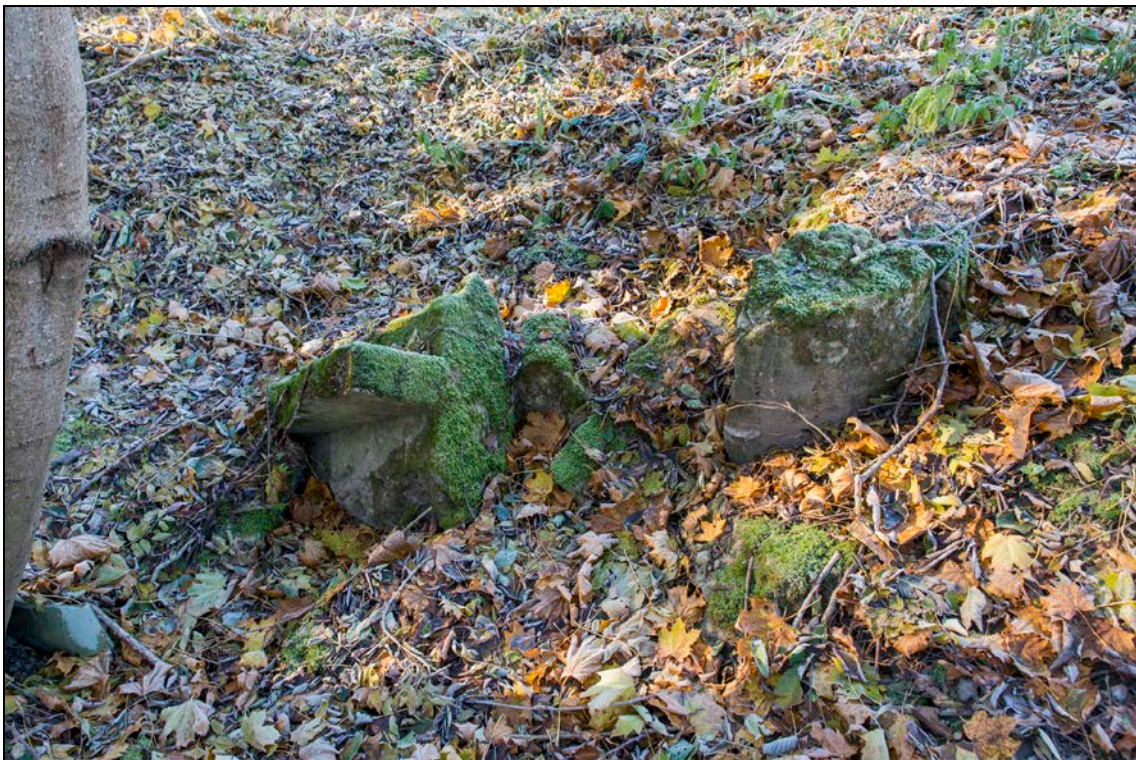
Foto 8 (114). Meriküla 10-tolline patarei. 1. kahurialus [1]. Kahurialuste vahel on purustatud varjendite rusud.  
Foto Mart Mõniste 2.11.2017.

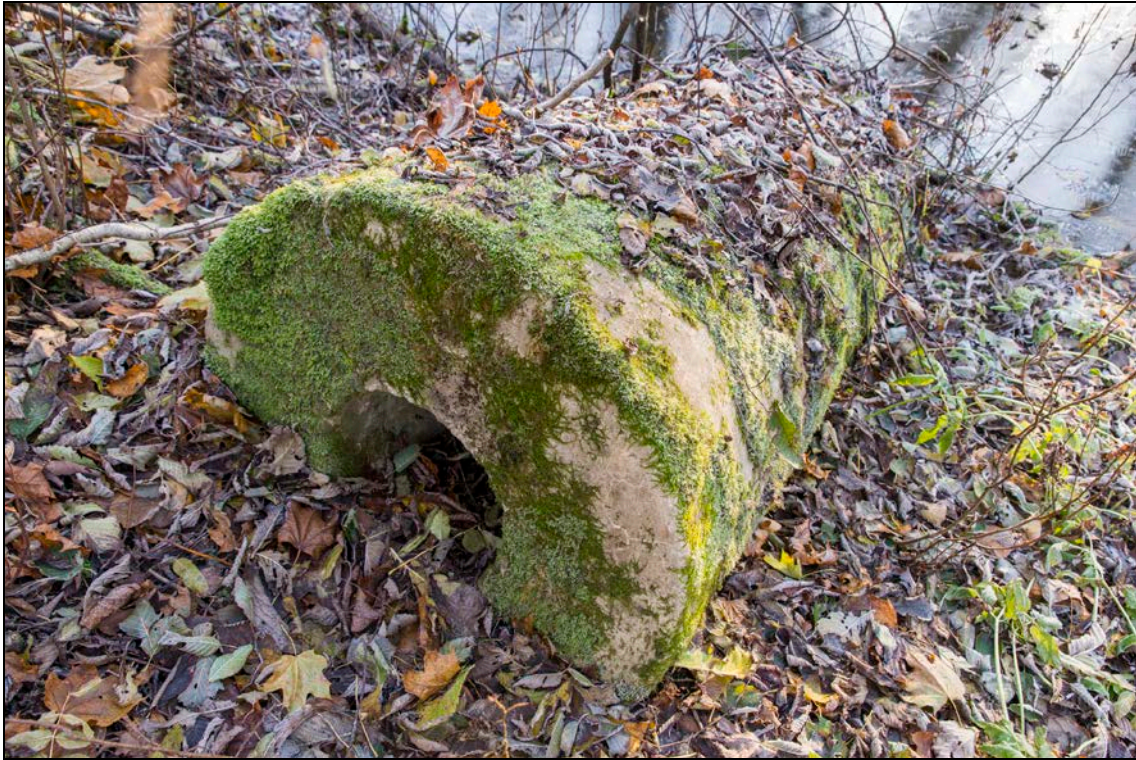
Foto 9 (123). Meriküla 10-tolline patarei. Kahurialuste [1] ja [2] vahel olnud varjendi ventilatsioonikorsten, välisläbimõõt 90 cm.

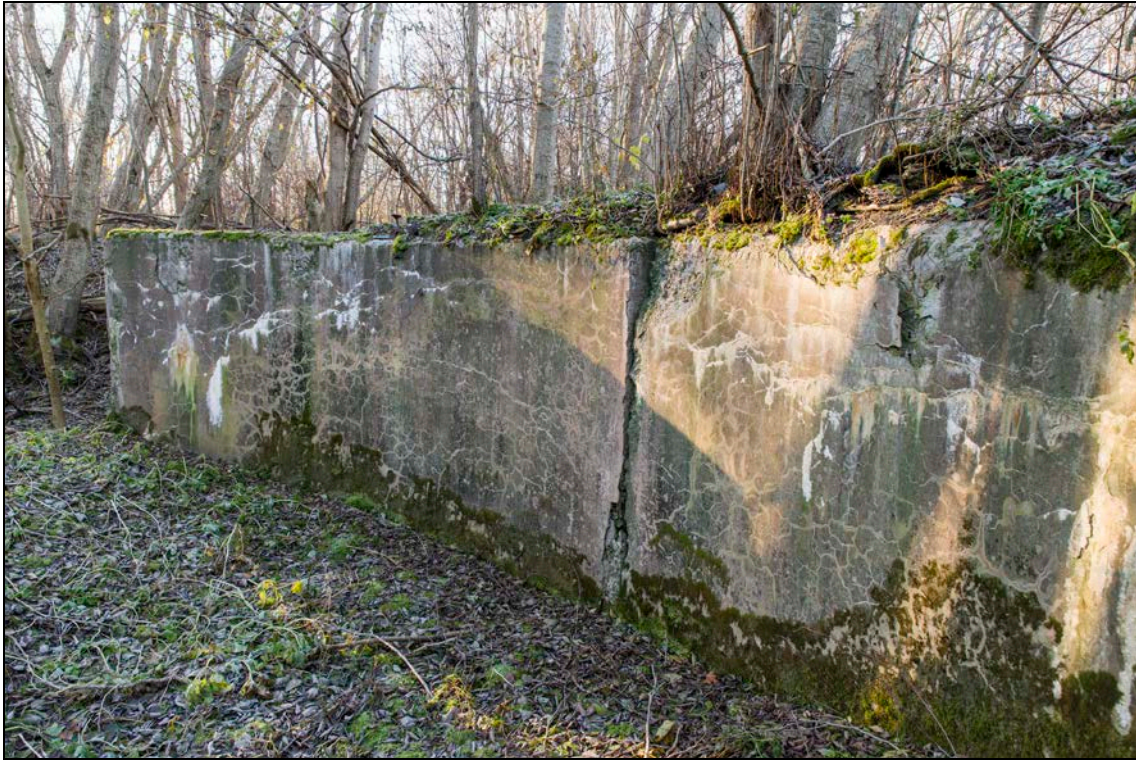
Foto 11 (129). Meriküla 10-tolline patareid. Kahurialus 2 [2]. Piirdesein paistab olevat valatud mitmes järgus ja on kõigi kahurialuste juures pragunenud.  
Foto Mart Mõniste 2.11.2017.

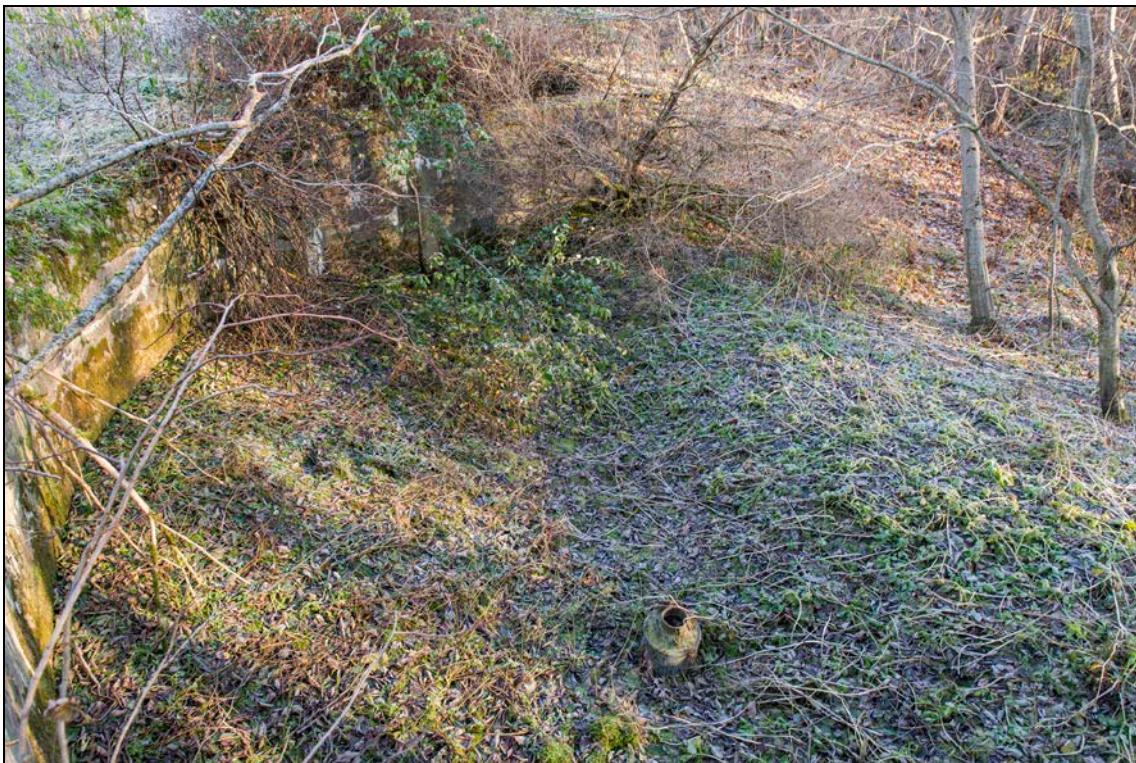
Foto 12 (139). Meriküla 10-tolline patareid. Kahurialus 2 [2]. Poldiga betoonalust ei ole näha, see võib olla pinnasevalli all.  
Foto Mart Mõniste 2.11.2017.

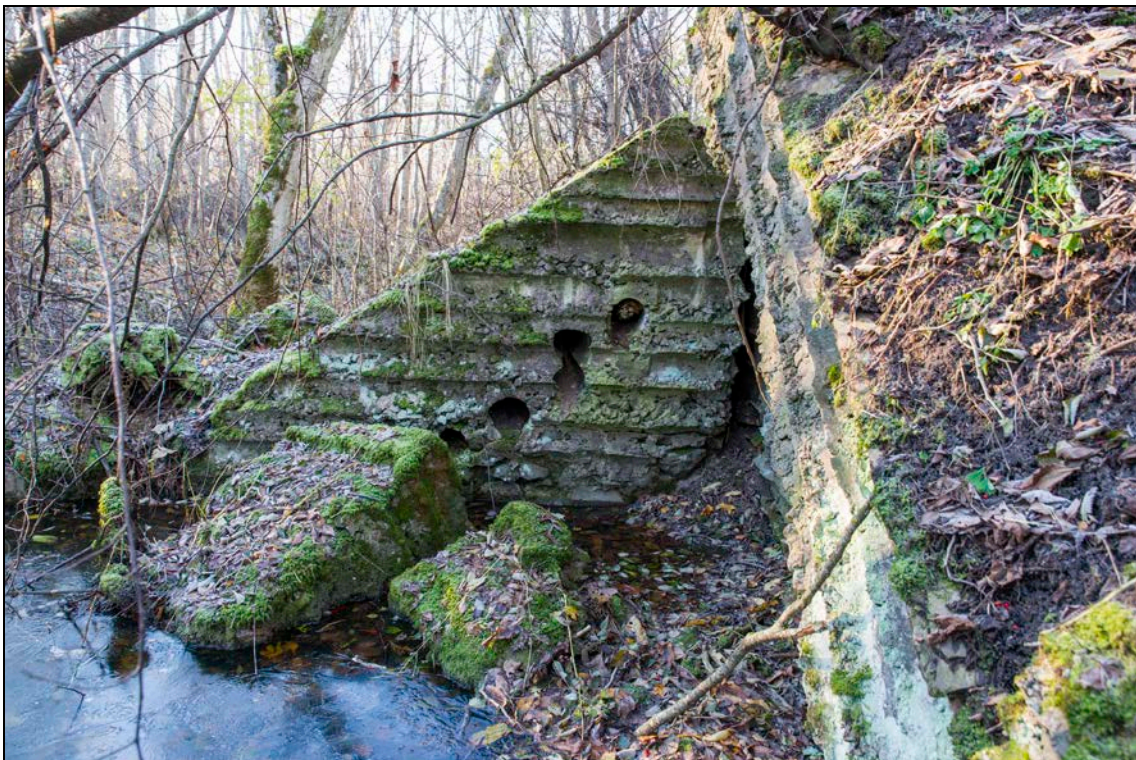
Foto 14 (144). Meriküla 10-tolline patareid. Kahurialuste [2] ja [3] vahel olnud varjendi rusud.  
Foto Mart Mõniste 2.11.2017.

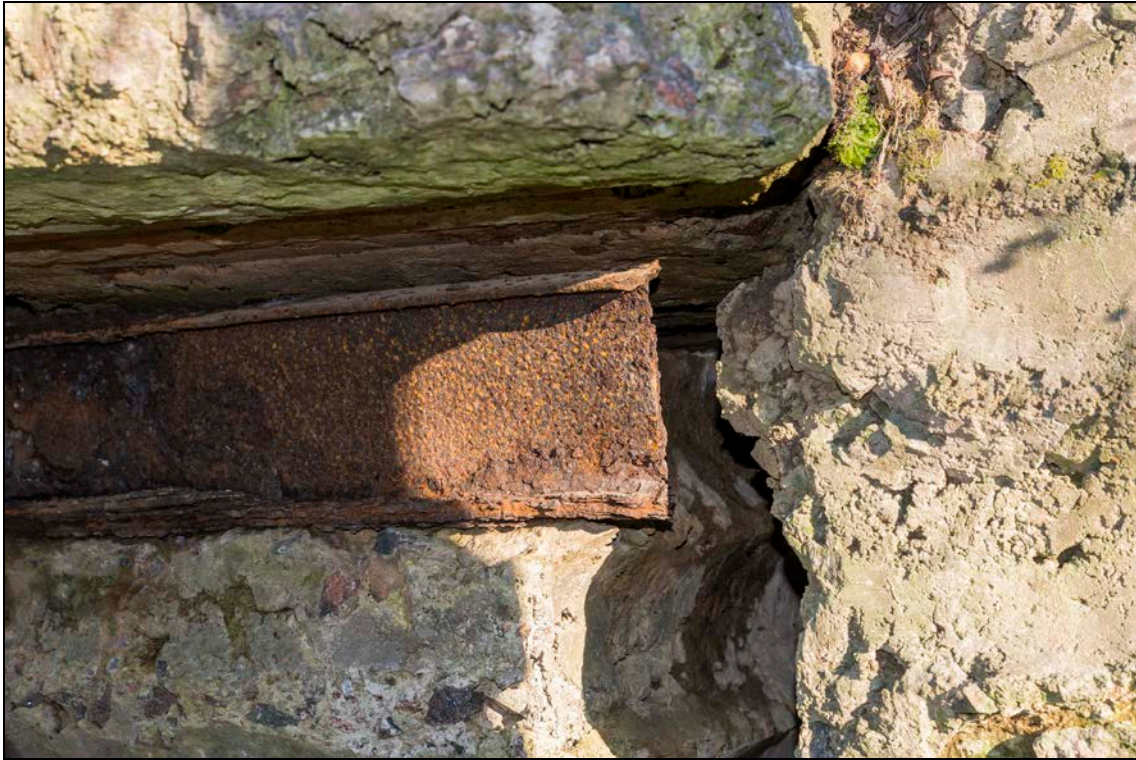
Foto 15 (150). Meriküla 10-tolline patareid. Kahurialuste [2] ja [3] vahel olnud varjendi rusud.  
Foto Mart Mõniste 2.11.2017.

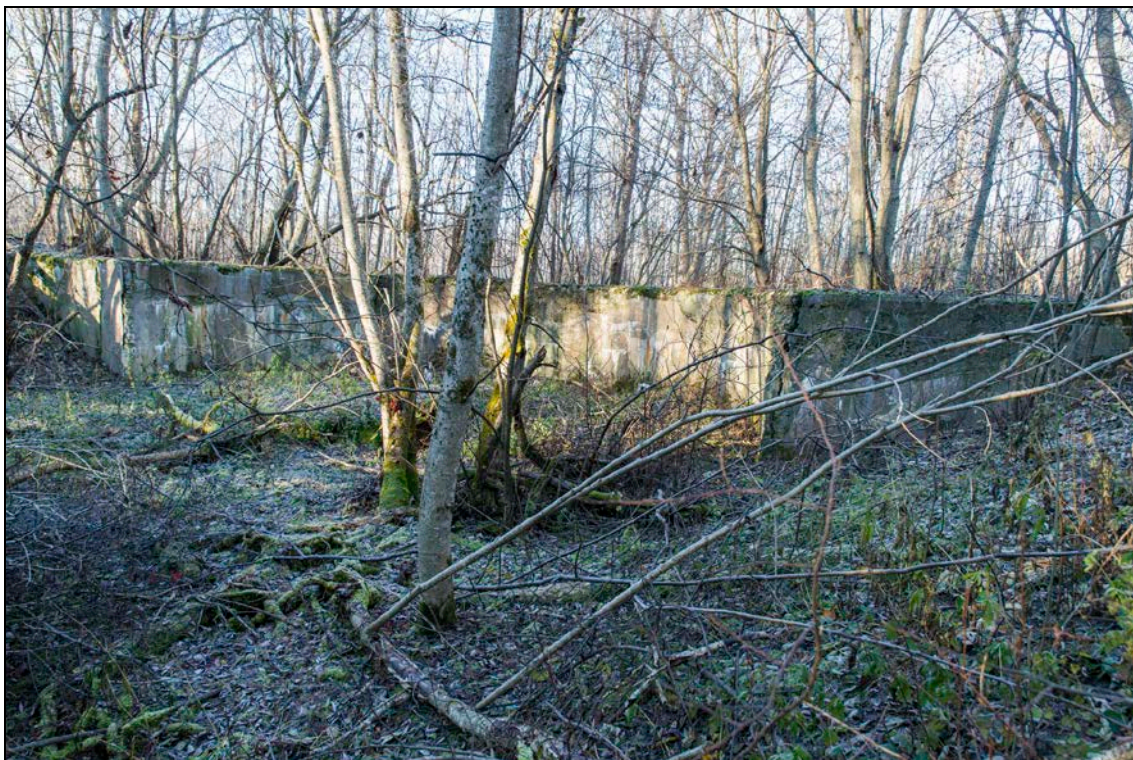
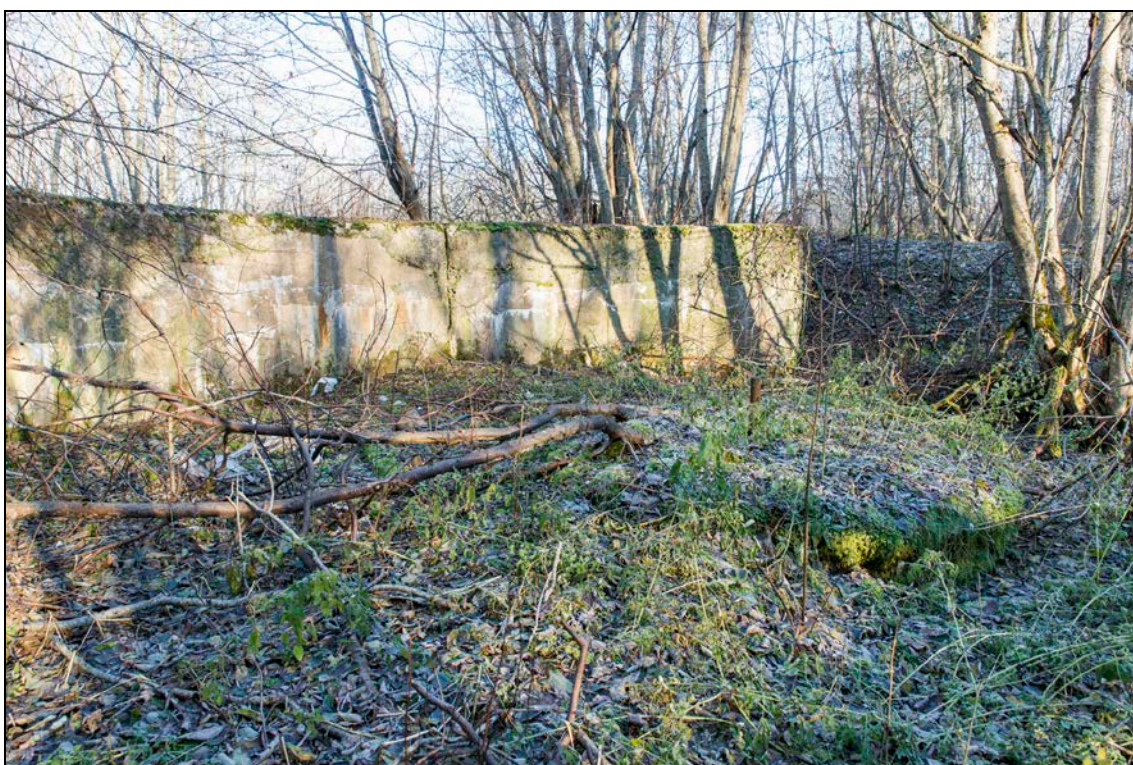
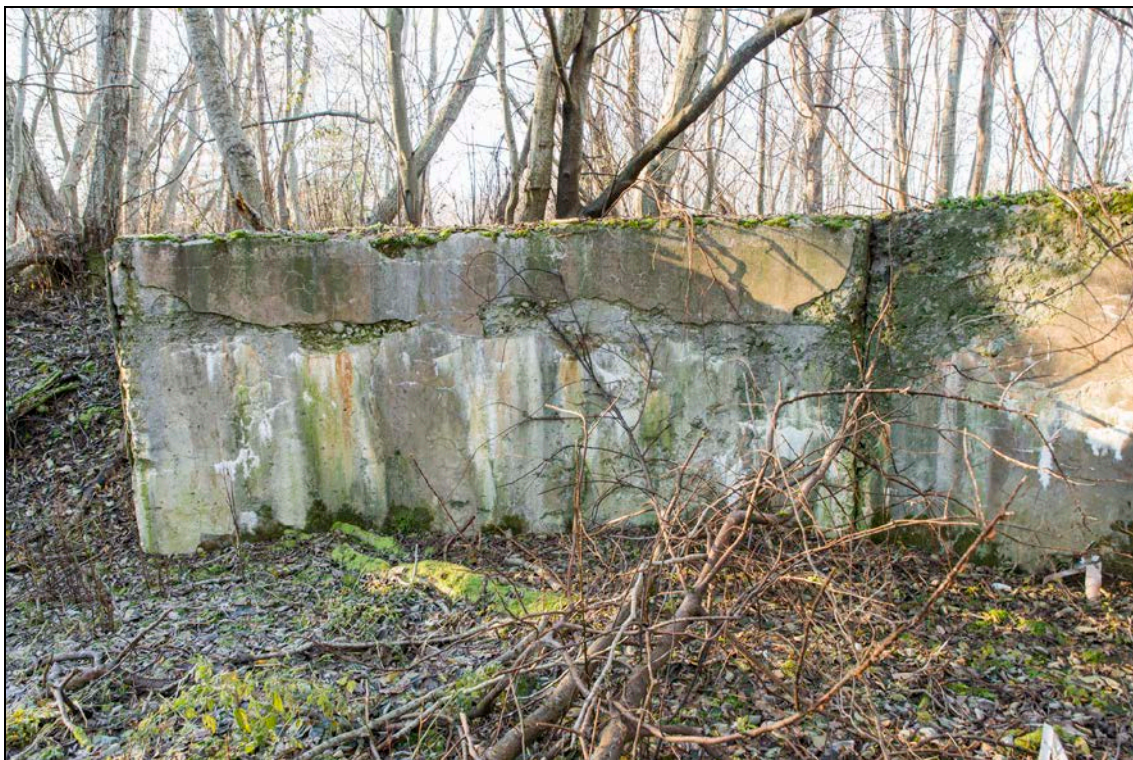
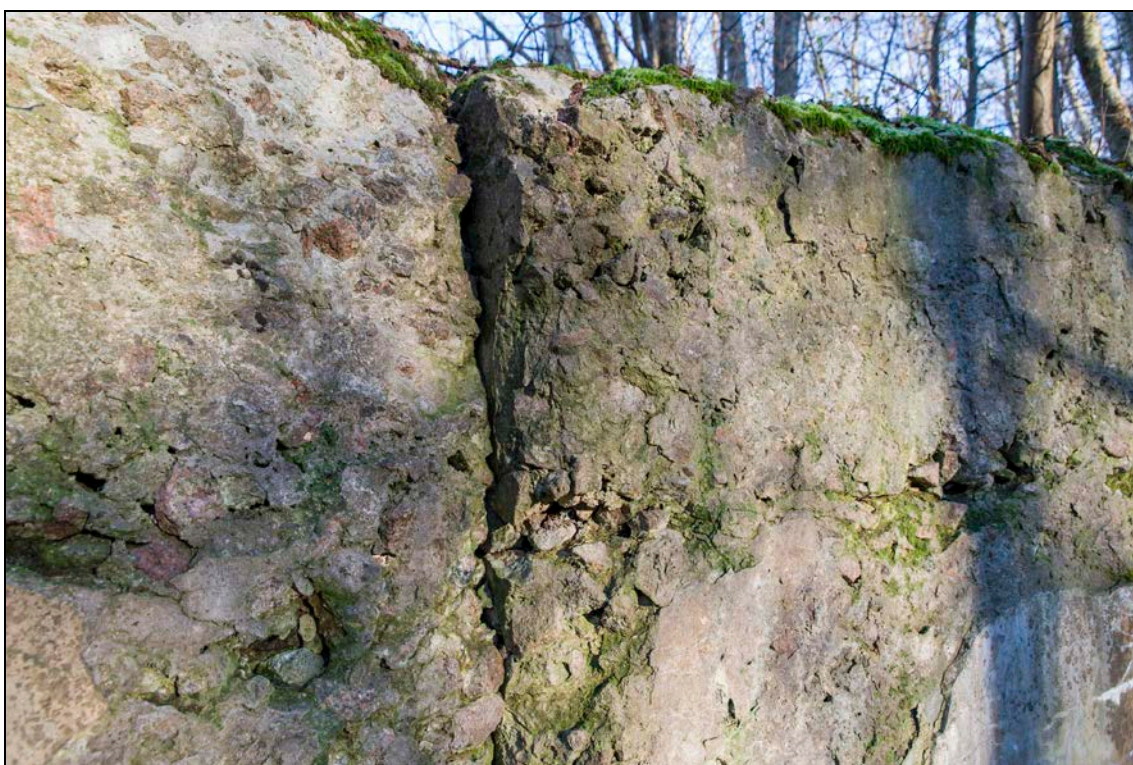
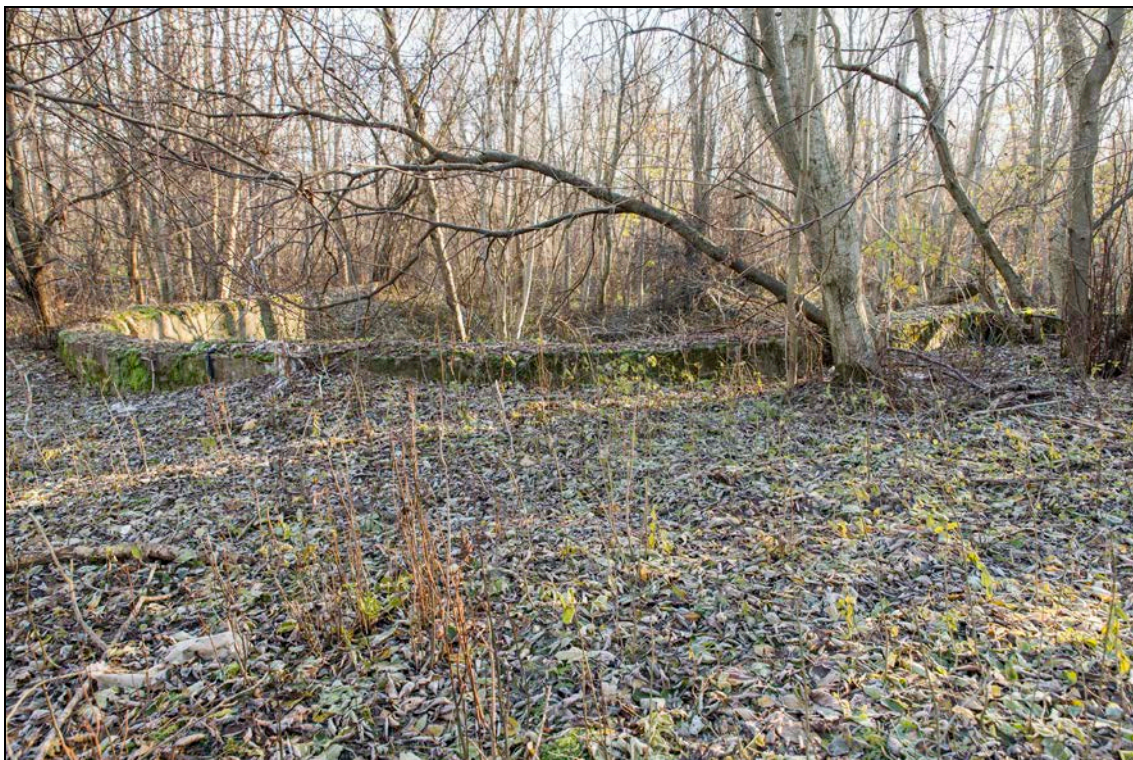
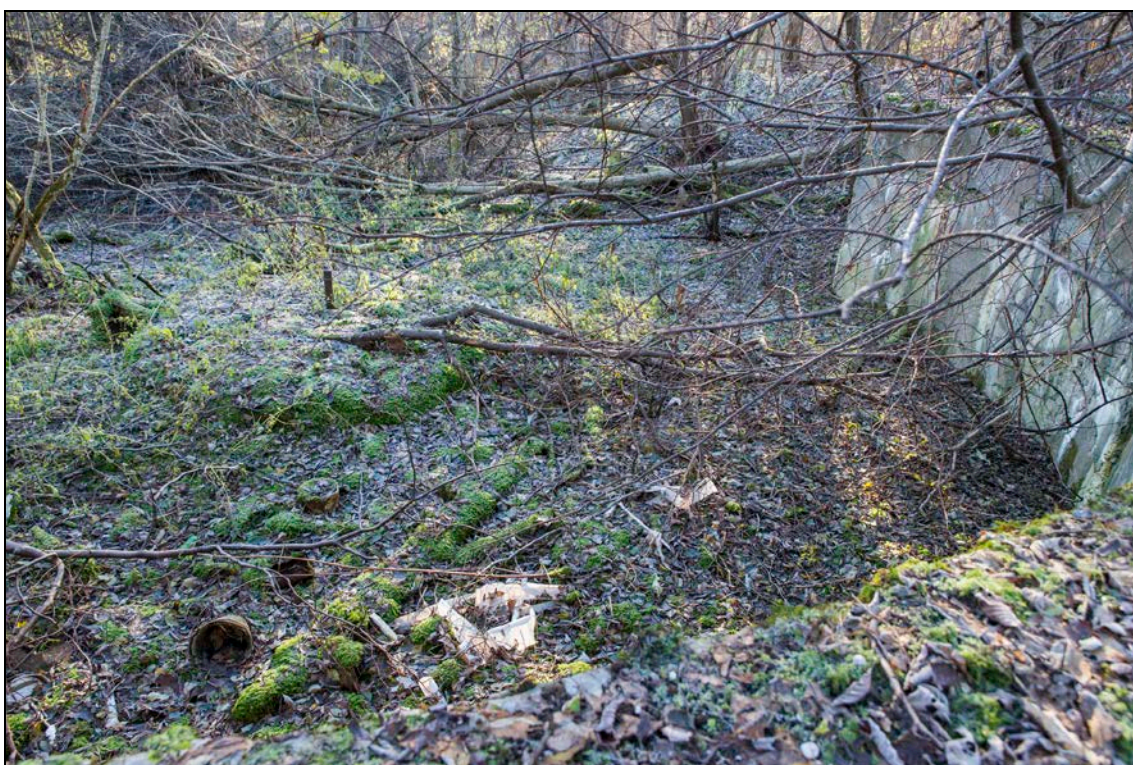
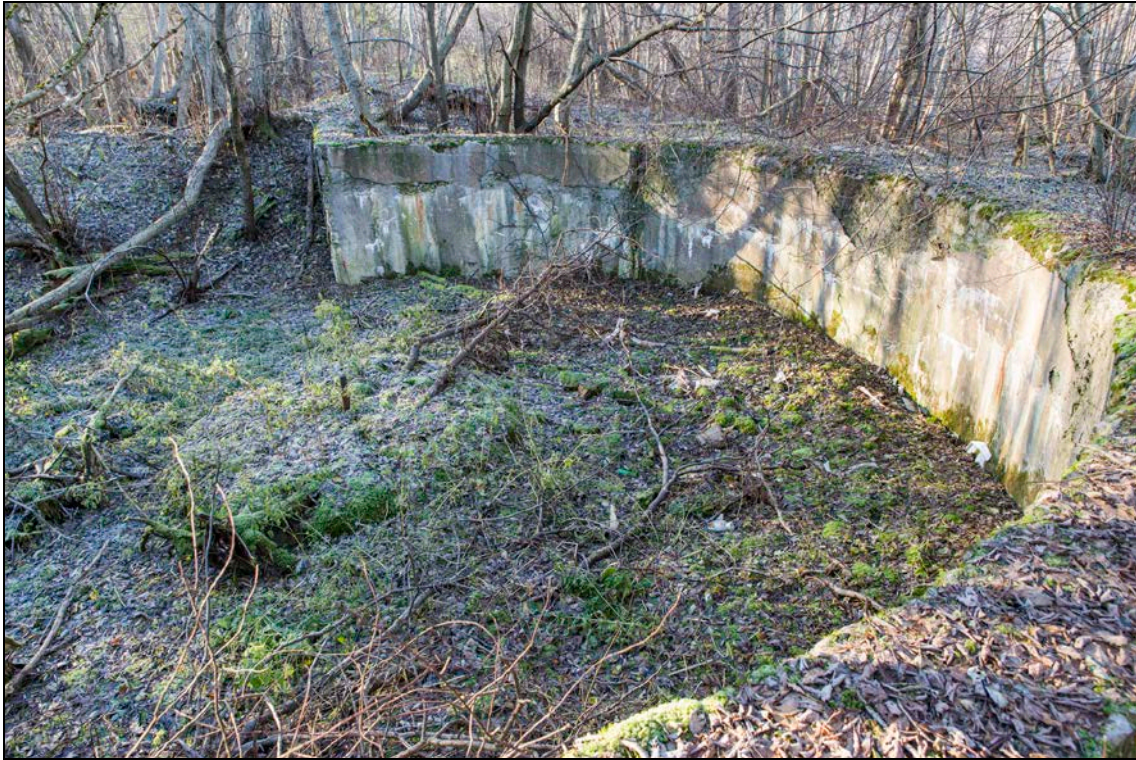
Foto 17 (160). Meriküla 10-tolline patarei. Kahurialus 3 [3].  
Foto Mart Mõniste 2.11.2017.

Foto 18 (162). Meriküla 10-tolline patarei. Kahurialus 3 [3].  
Foto Mart Mõniste 2.11.2017.

Foto 19 (165). Meriküla 10-tolline patarei. Kahurialus 3 [3].  
Foto Mart Mõniste 2.11.2017.

Foto 20 (169). Meriküla 10-tolline patarei. Kahurialus 3 [3].  
Foto Mart Mõniste 2.11.2017.

Foto 21 (180). Meriküla 10-tolline patareid. Kahurialus 3 [3], vaade eesvallilt.  
Foto Mart Mõniste 2.11.2017.

Foto 22 (182). Meriküla 10-tolline patareid. Kahurialus 3 [3].  
Foto Mart Mõniste 2.11.2017.

Foto 23 (186). Meriküla 10-tolline patarei. Kahurialus 3 [3].  
Foto Mart Mõniste 2.11.2017.

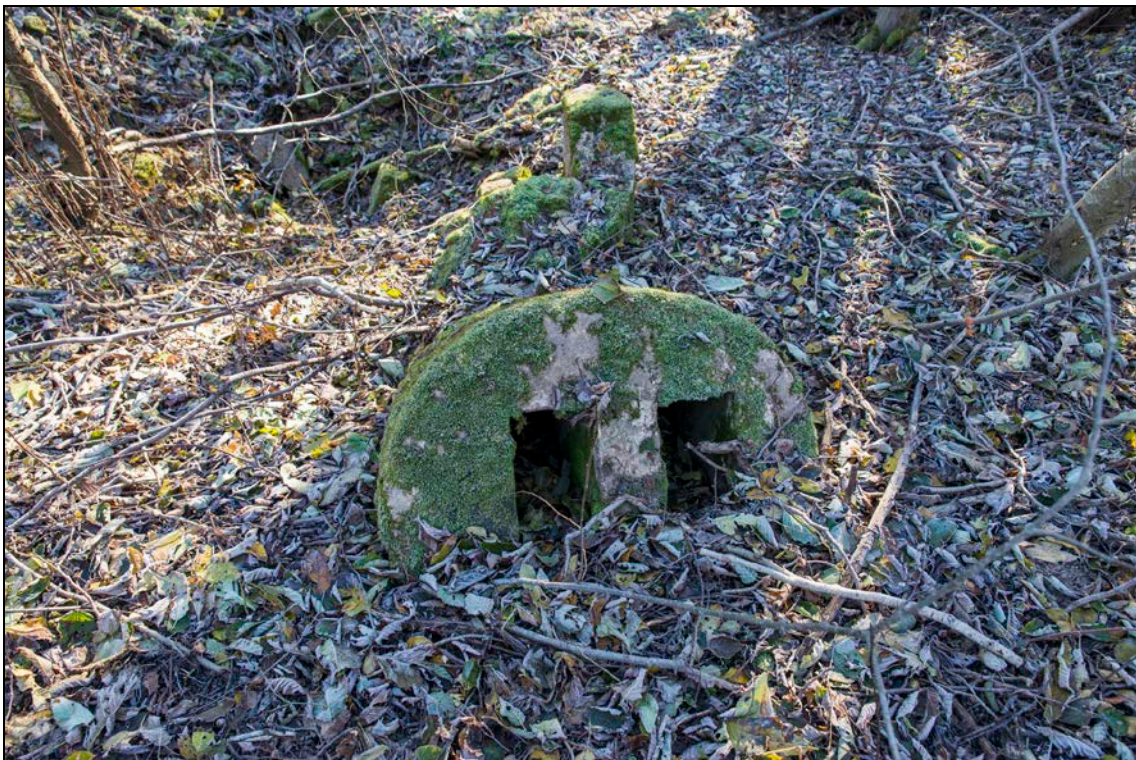
Foto 24 (193). Meriküla 10-tolline patarei. Kahurialuste [3] ja [4] vahel olnud varjendi ventilatsioonikrsten.  
Foto Mart Mõniste 2.11.2017.

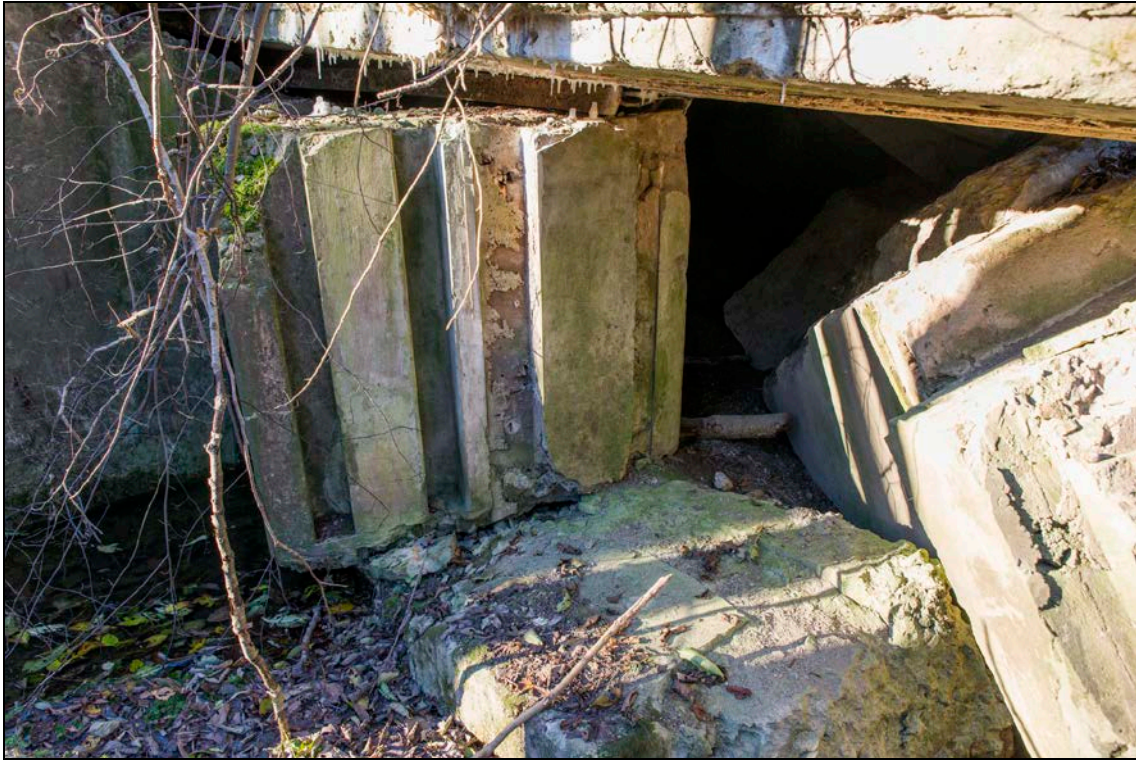
Foto 25 (202). Meriküla 10-tolline patareid. Kahurialuste [3] ja [4] vahel olnud varjendist on kõige rohkem säilinud, võib-olla see ongi olnud teistest kapitaalsem.  
Foto Mart Mõniste 2.11.2017.
