Projekt „Eesti 20. sajandi (1870–1991) sõjalise ehituspärandi kaardistamine ja analüüs”

# **Meriküla 10-tolline patarei Narva-Jõesuu linnas Ida-Viru maakonnas**

**Kärdla  
2017**

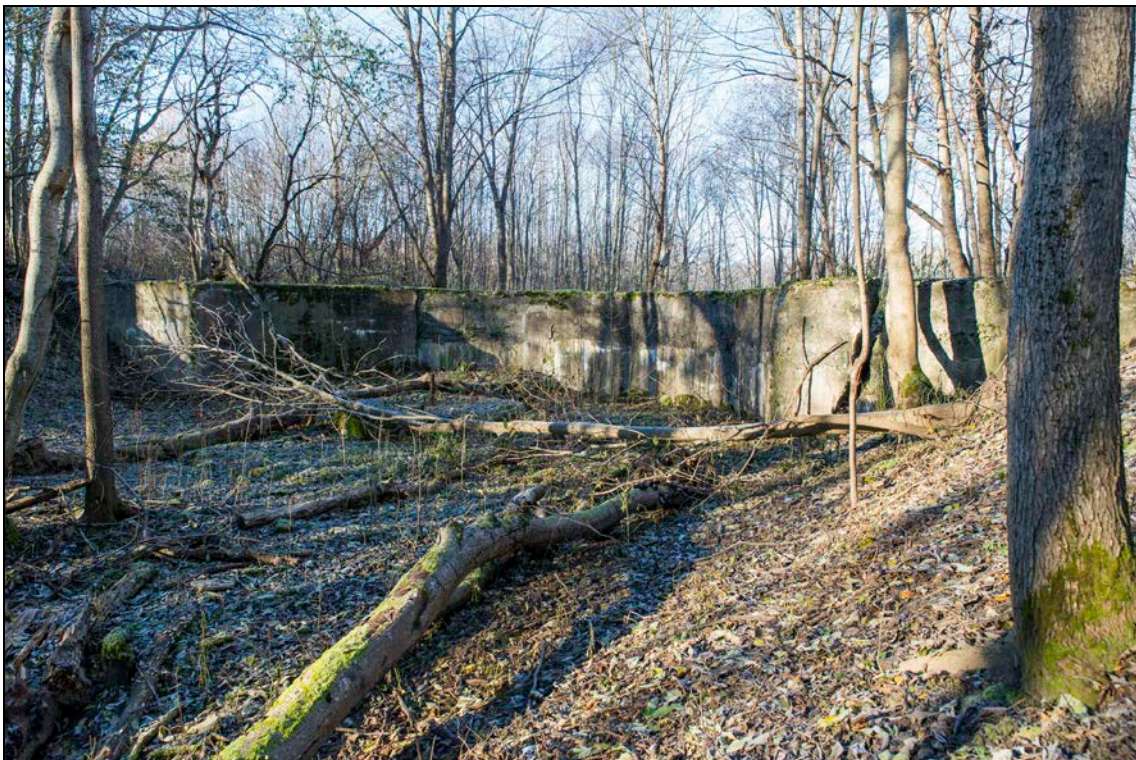
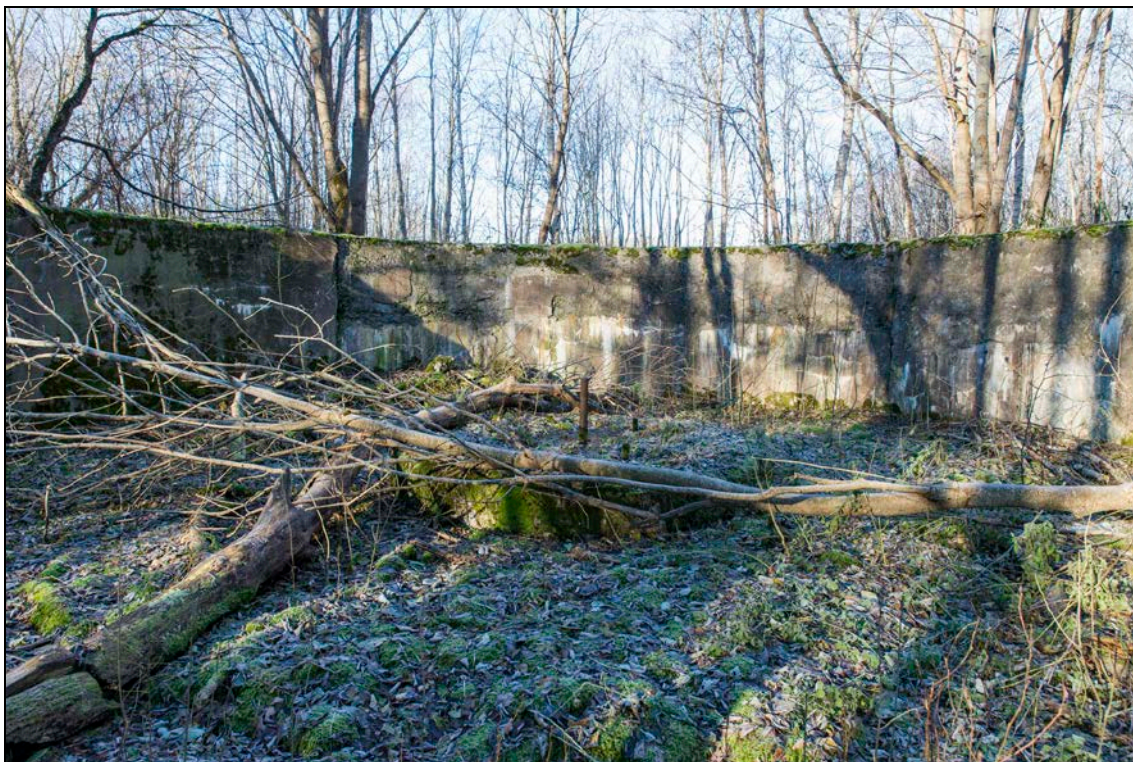
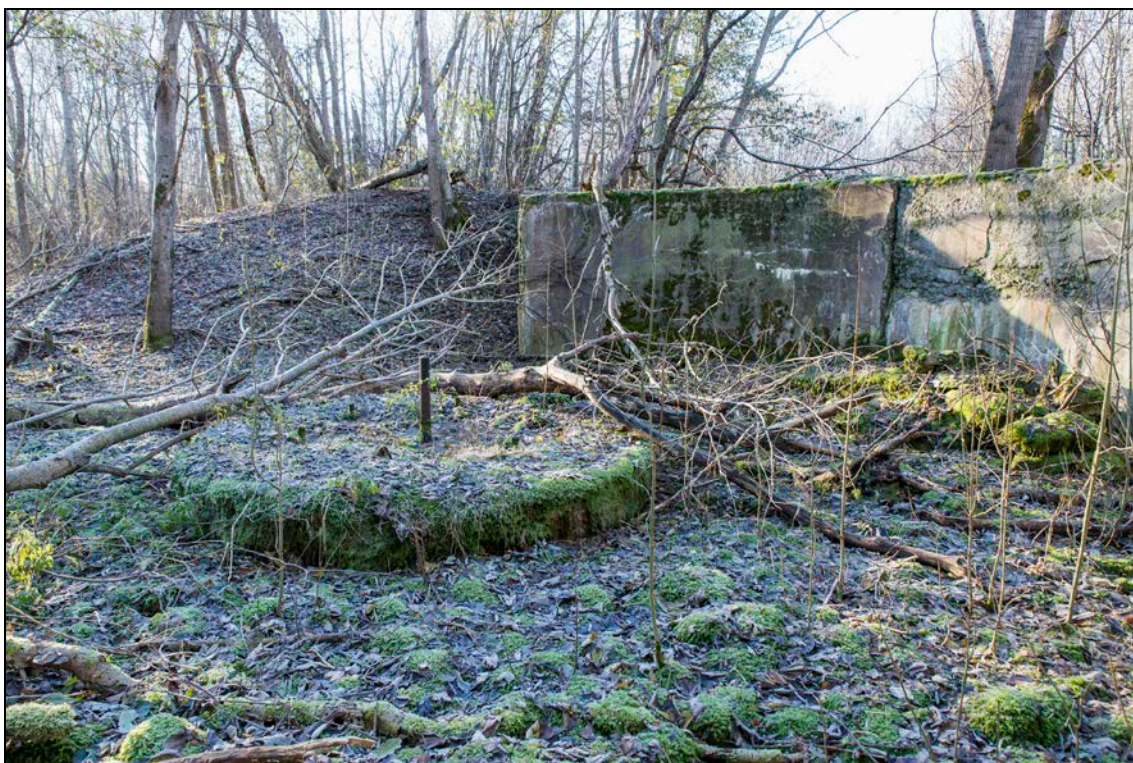
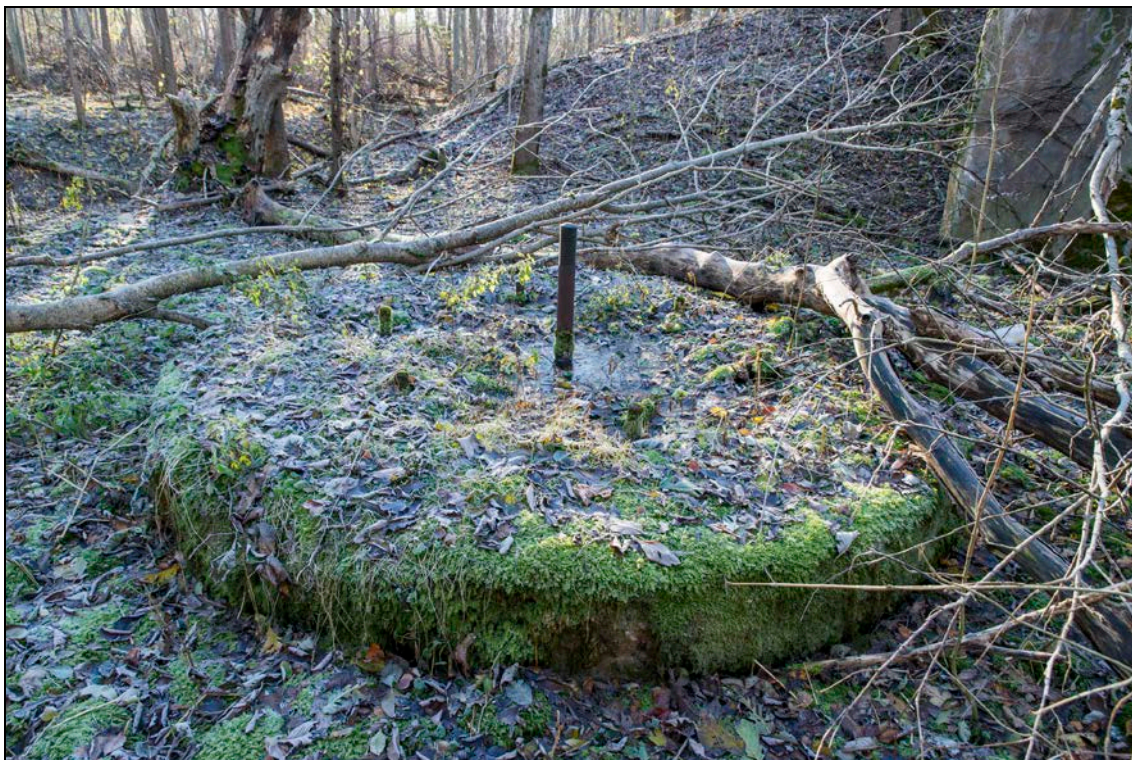
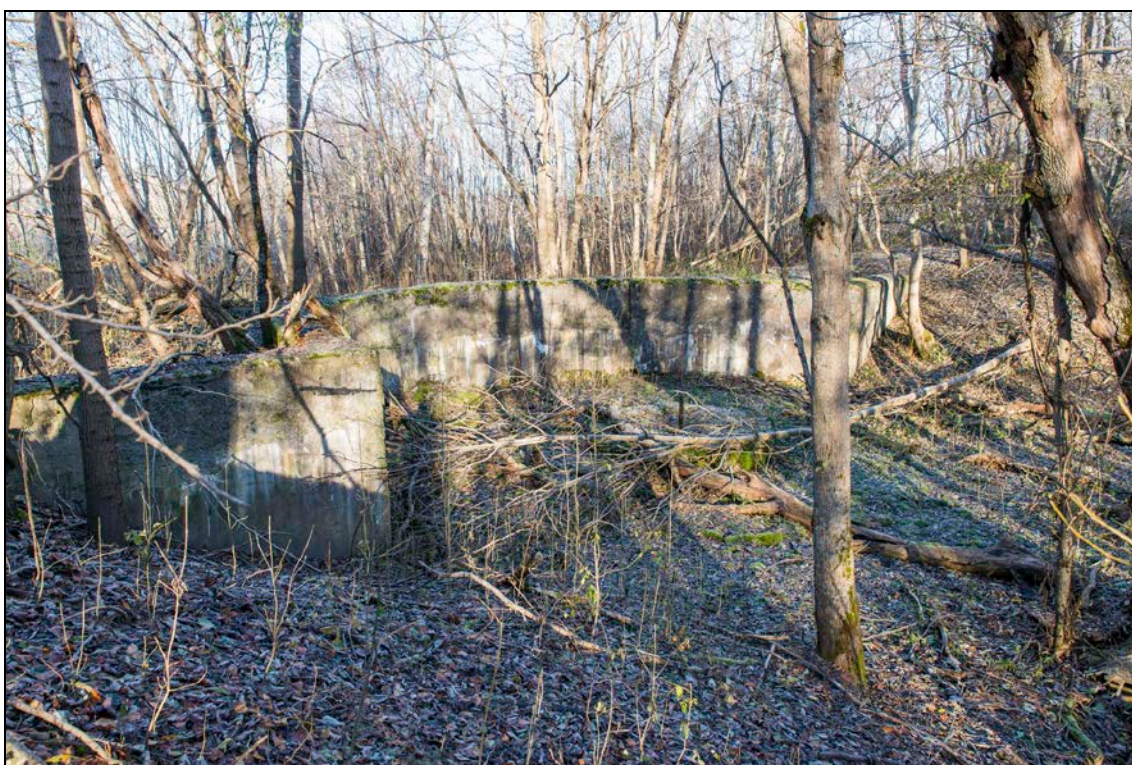
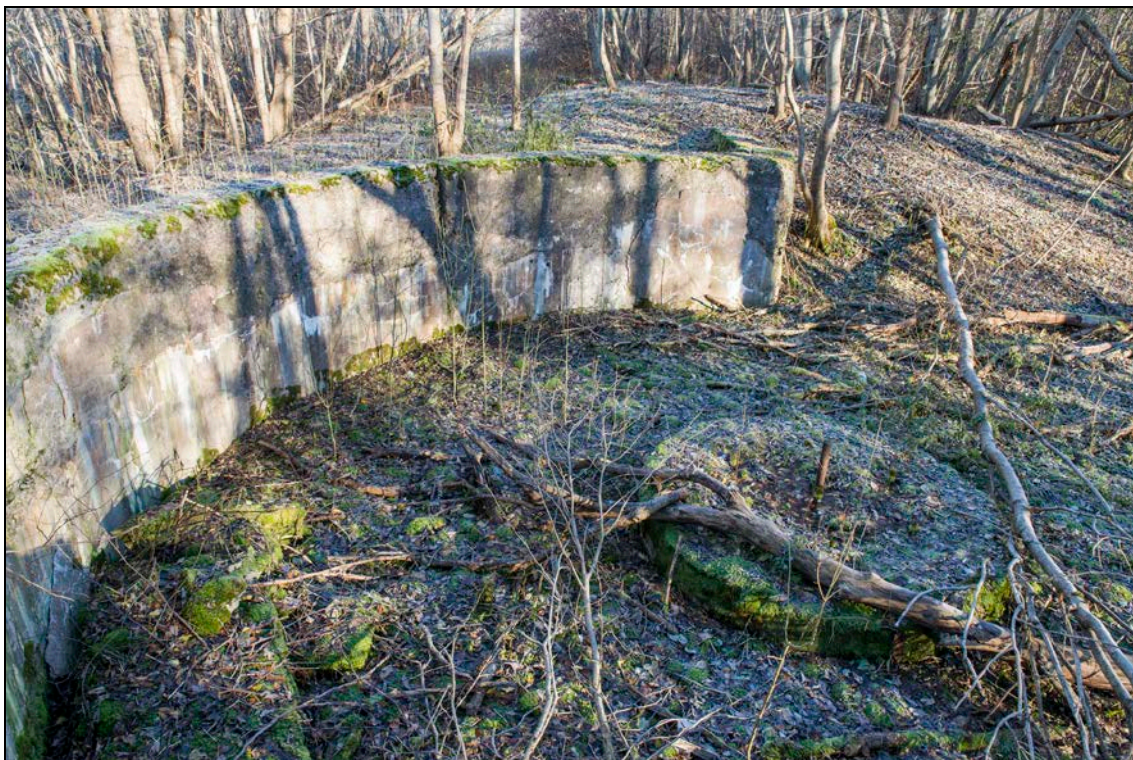
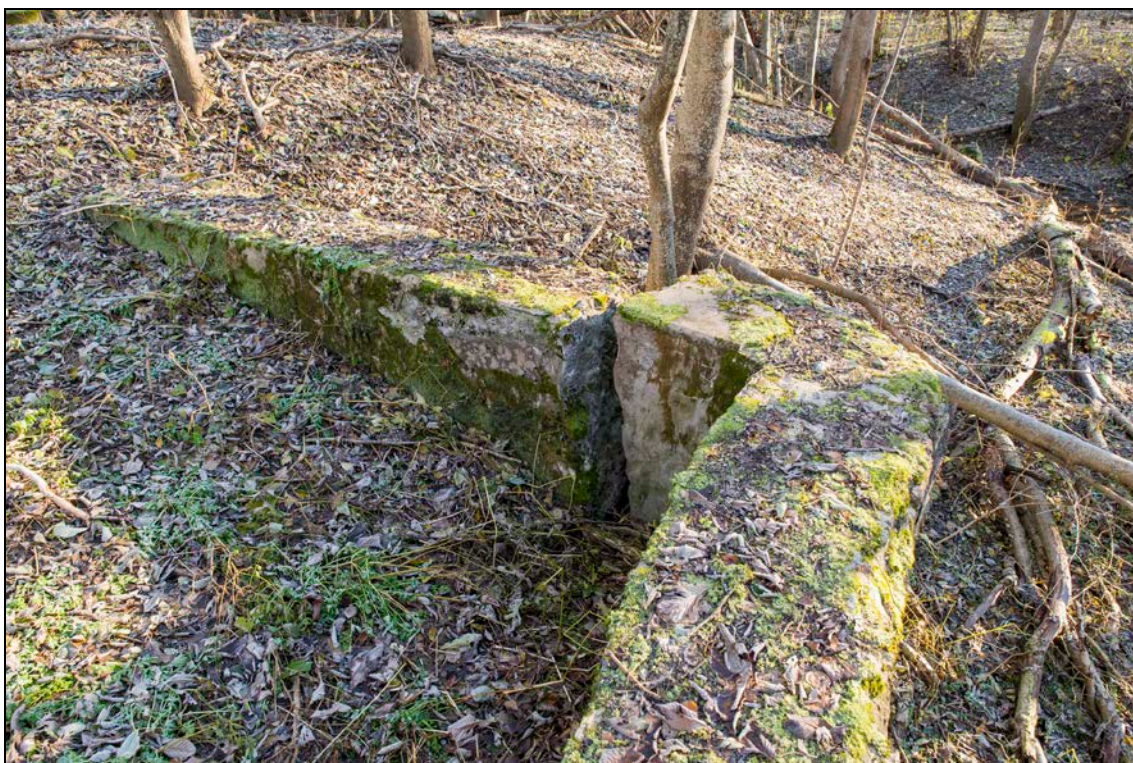
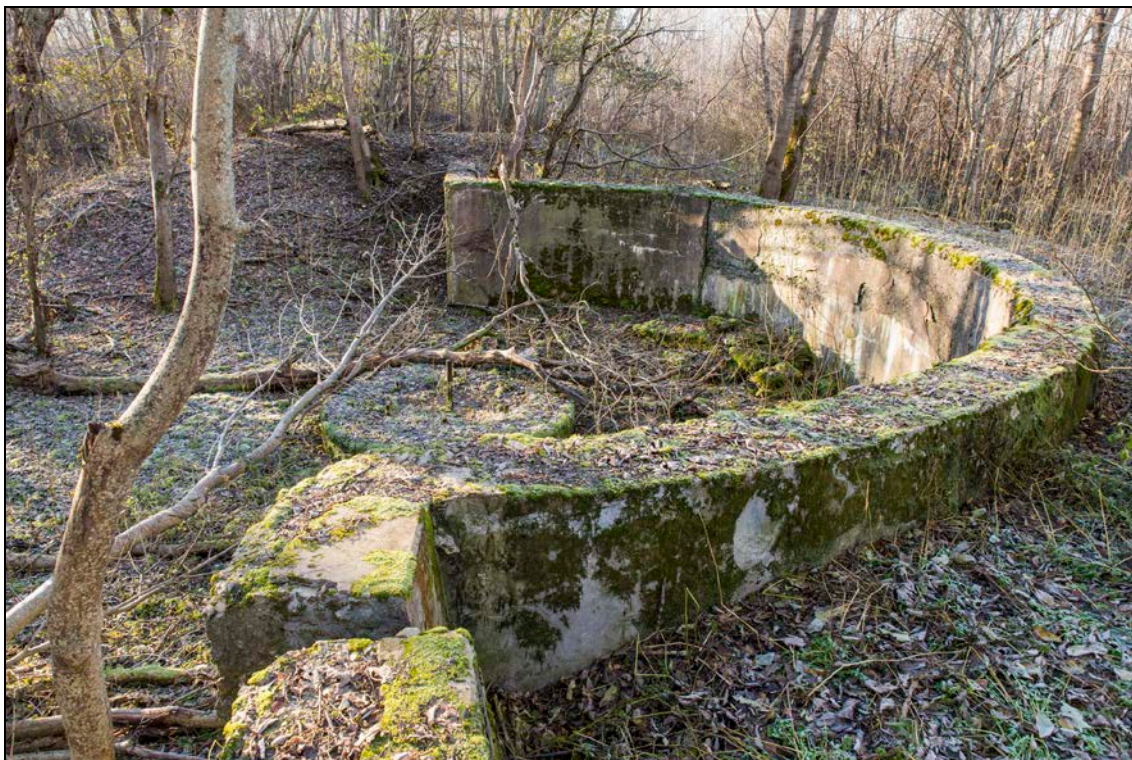
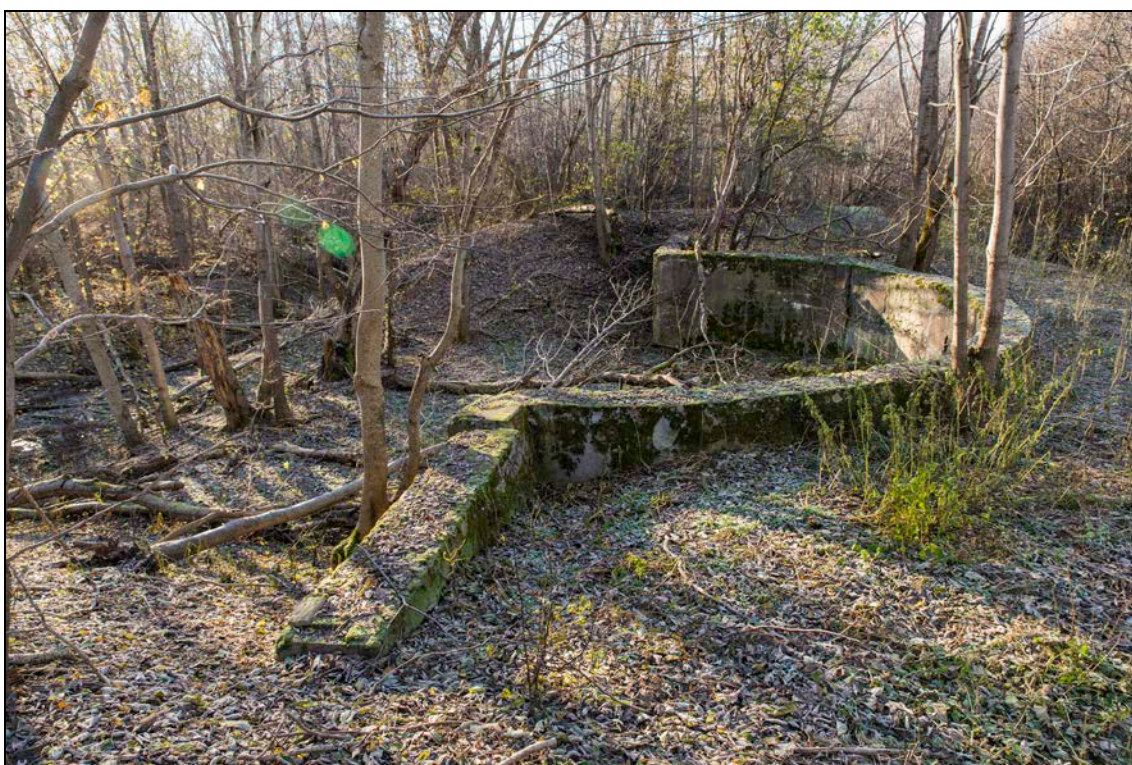
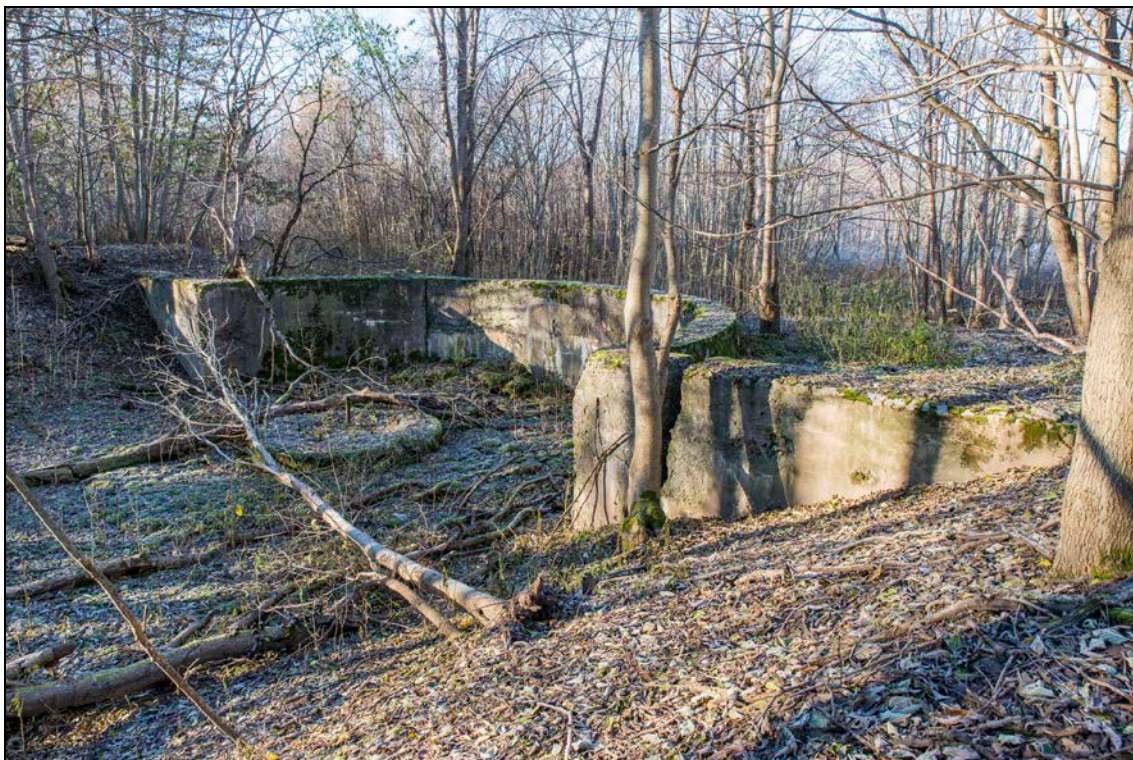
Foto 28 (234). Meriküla 10-tolline patareid. Kahurialust 4 [4].  
Foto Mart Mõniste 2.11.2017.

Foto 29 (245). Meriküla 10-tolline patarei. Kahurialust 4 [4].  
Foto Mart Mõniste 2.11.2017.

Foto 30 (247). Meriküla 10-tolline patarei. Kahurialust 4 [4].  
Foto Mart Mõniste 2.11.2017.

Foto 31 (249). Meriküla 10-tolline patarei. Kahurialust 4 [4].  
Foto Mart Mõniste 2.11.2017.

Foto 32 (257). Meriküla 10-tolline patarei. Kahurialust 4 [4].  
Foto Mart Mõniste 2.11.2017.

Foto 33 (264). Meriküla 10-tolline patareid. Kahurialust 4 [4].  
Foto Mart Mõniste 2.11.2017.

Foto 34 (267). Meriküla 10-tolline patareid. Kahurialust 4 [4].  
Foto Mart Mõniste 2.11.2017.

Foto 35 (274). Meriküla 10-tolline patareid. Kahurialust 4 [4].  
Foto Mart Mõniste 2.11.2017.

Foto 36 (276). Meriküla 10-tolline patareid. Kahurialust 4 [4].  
Foto Mart Mõniste 2.11.2017.

Foto 37 (279). Meriküla 10-tolline patarei. Kahurialust 4 [4].  
Foto Mart Mõniste 2.11.2017.

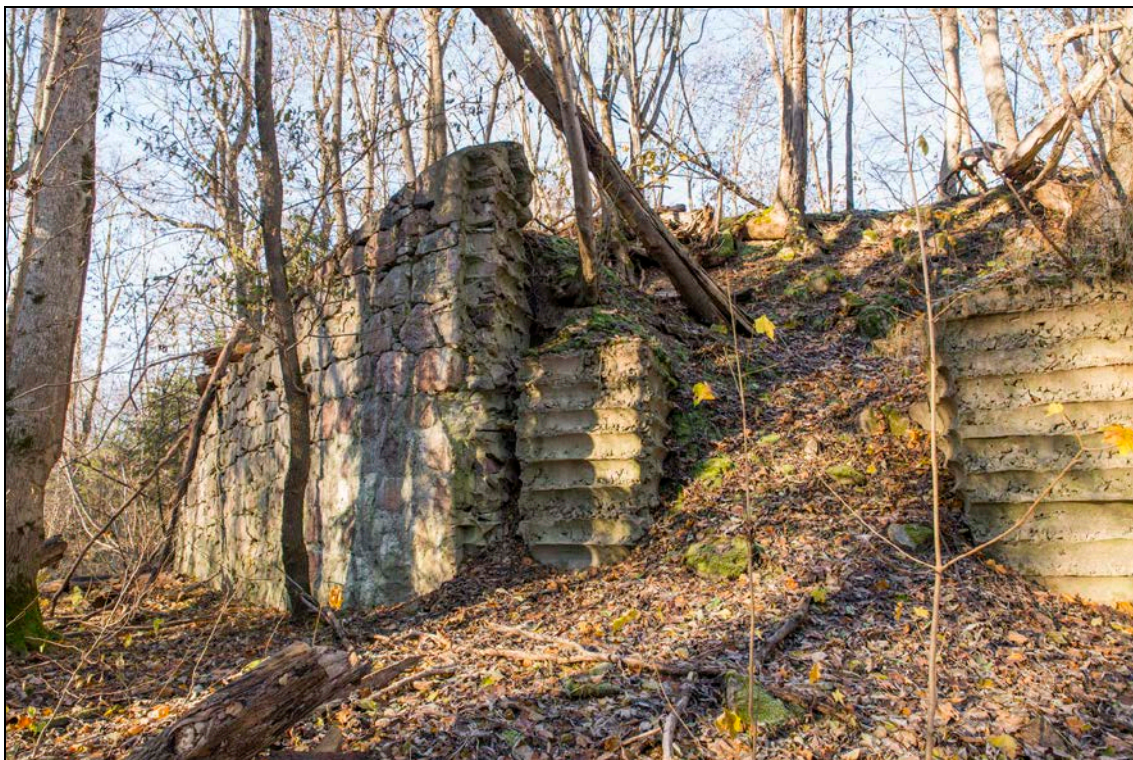
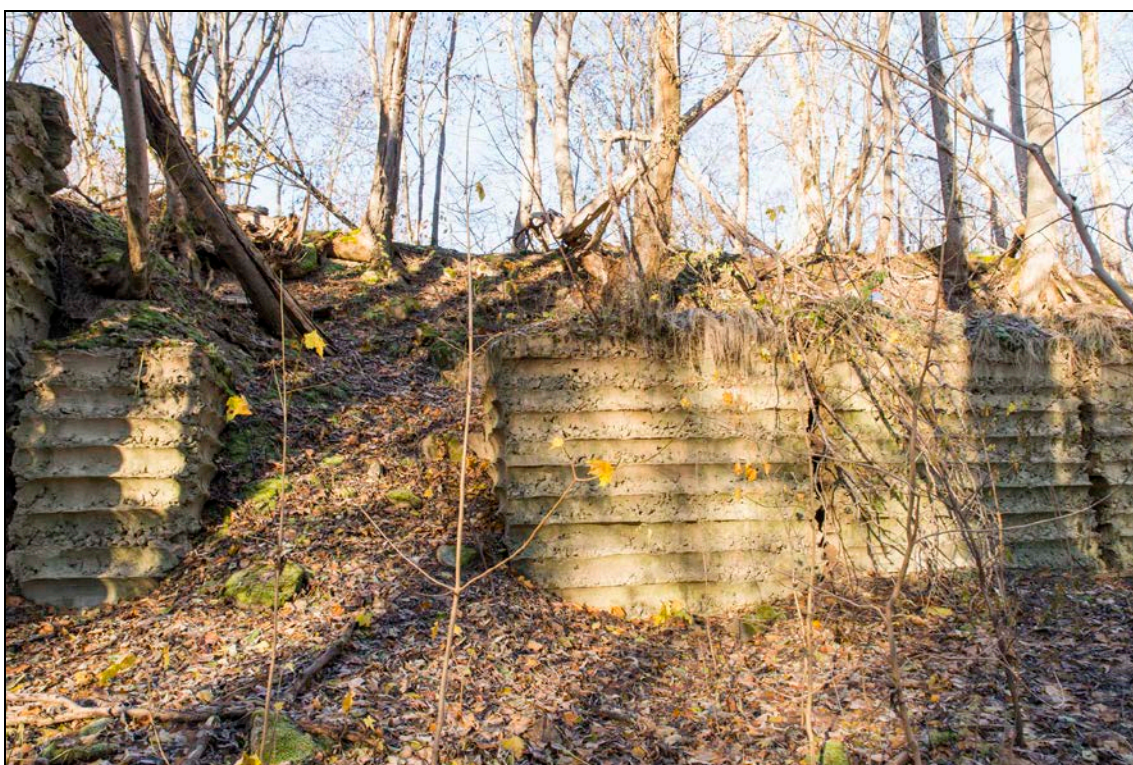
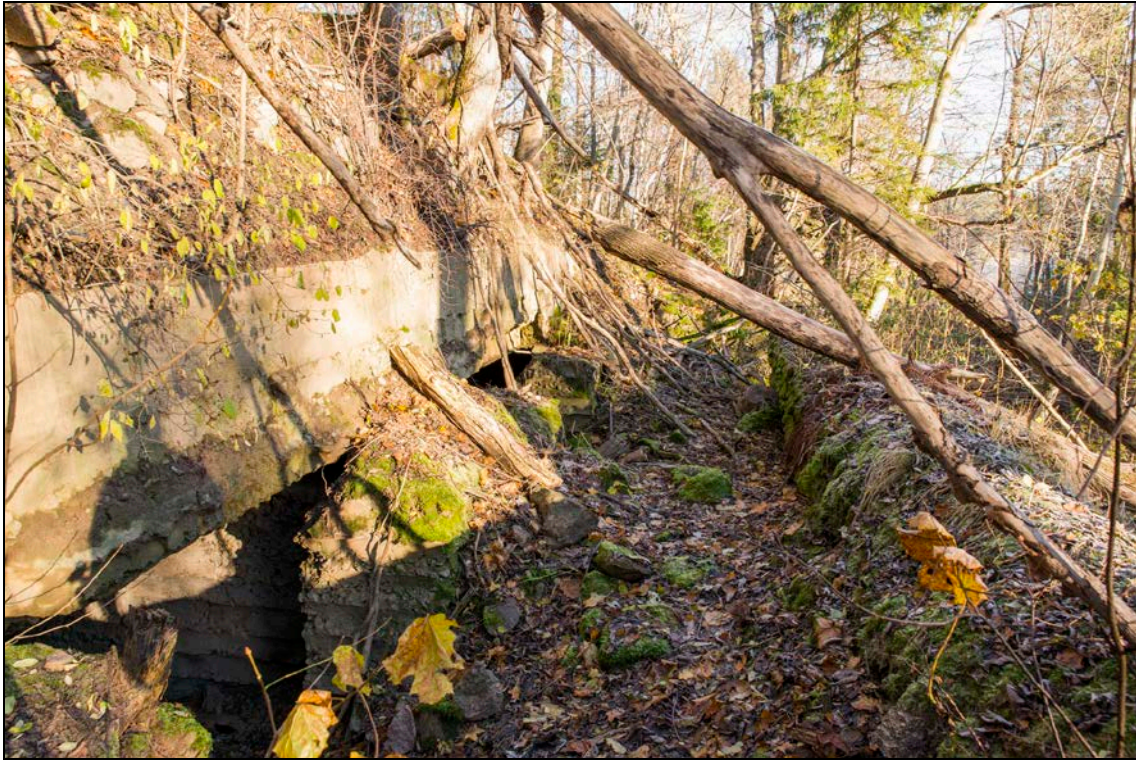
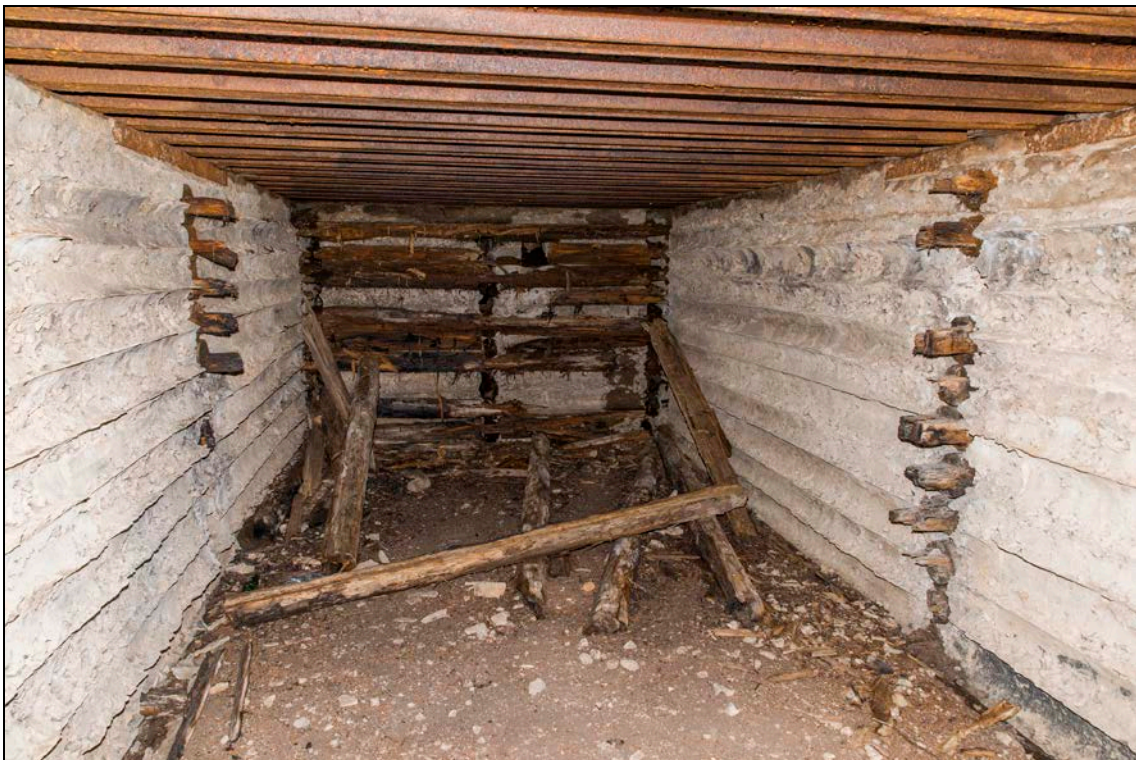
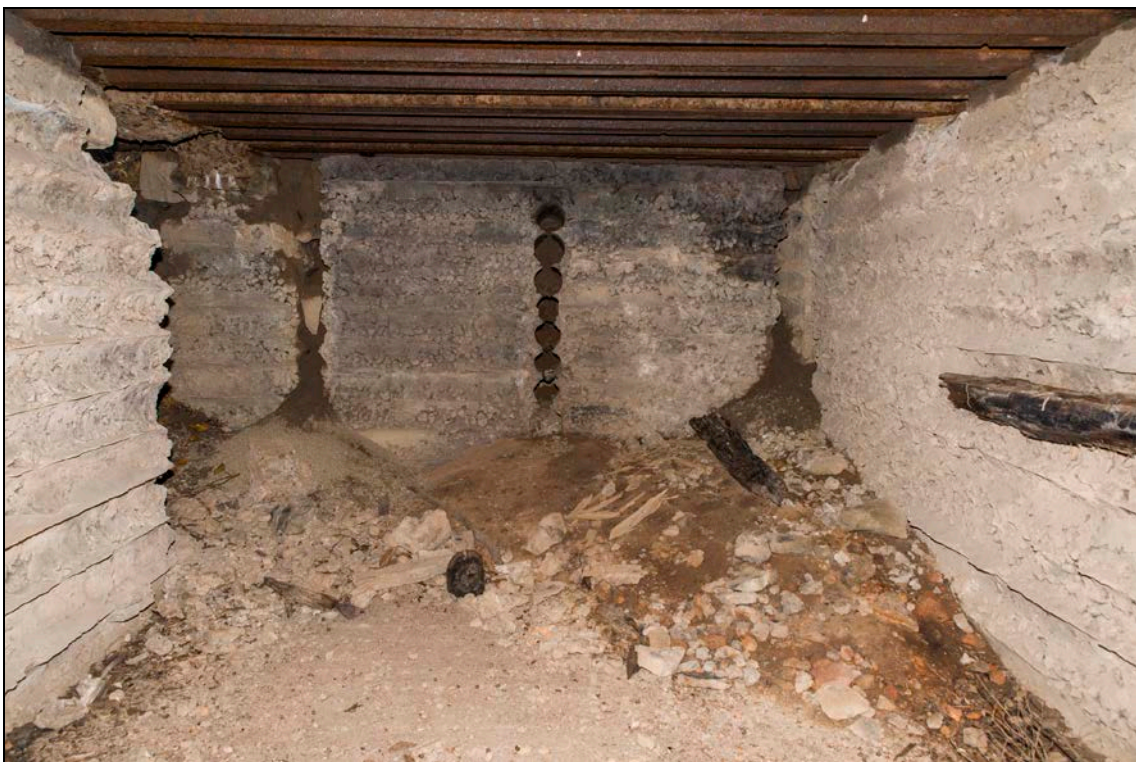
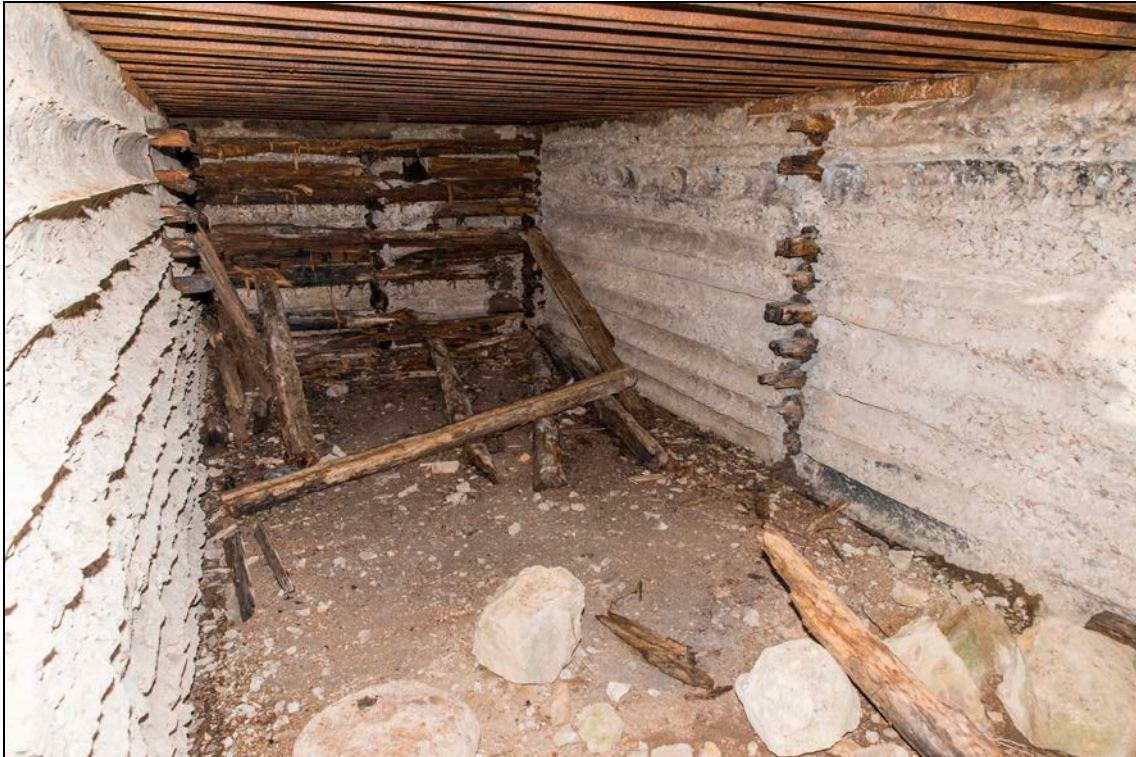
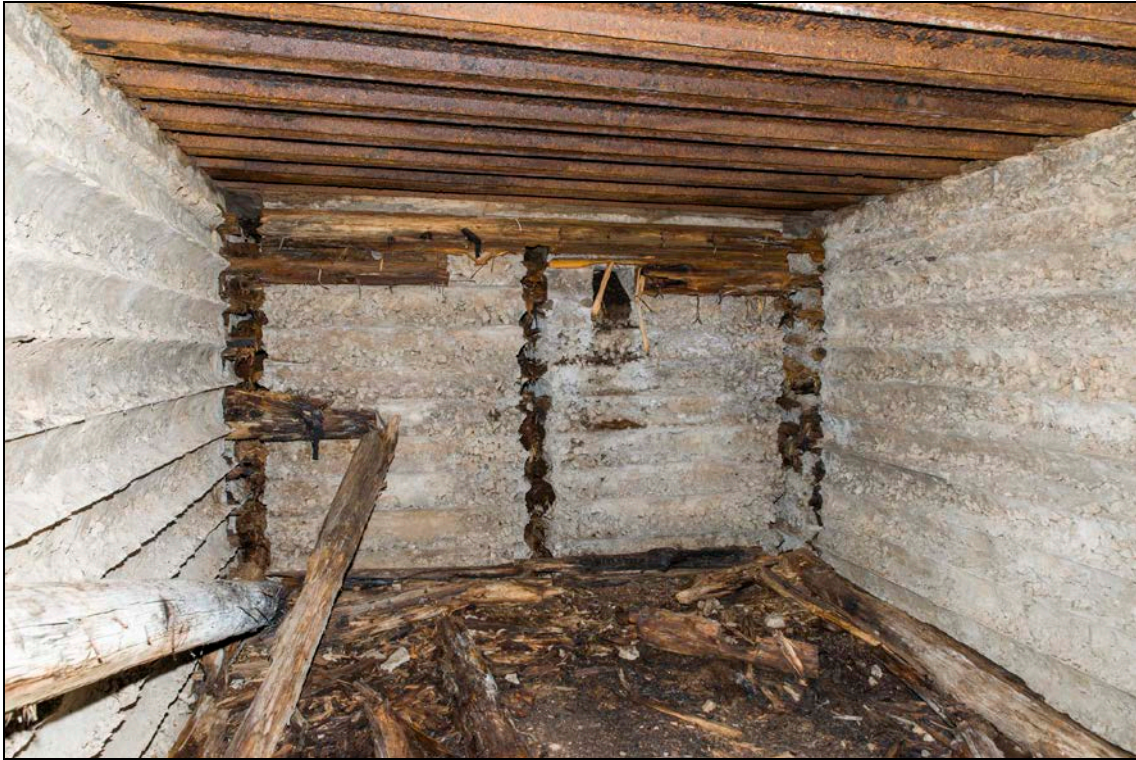
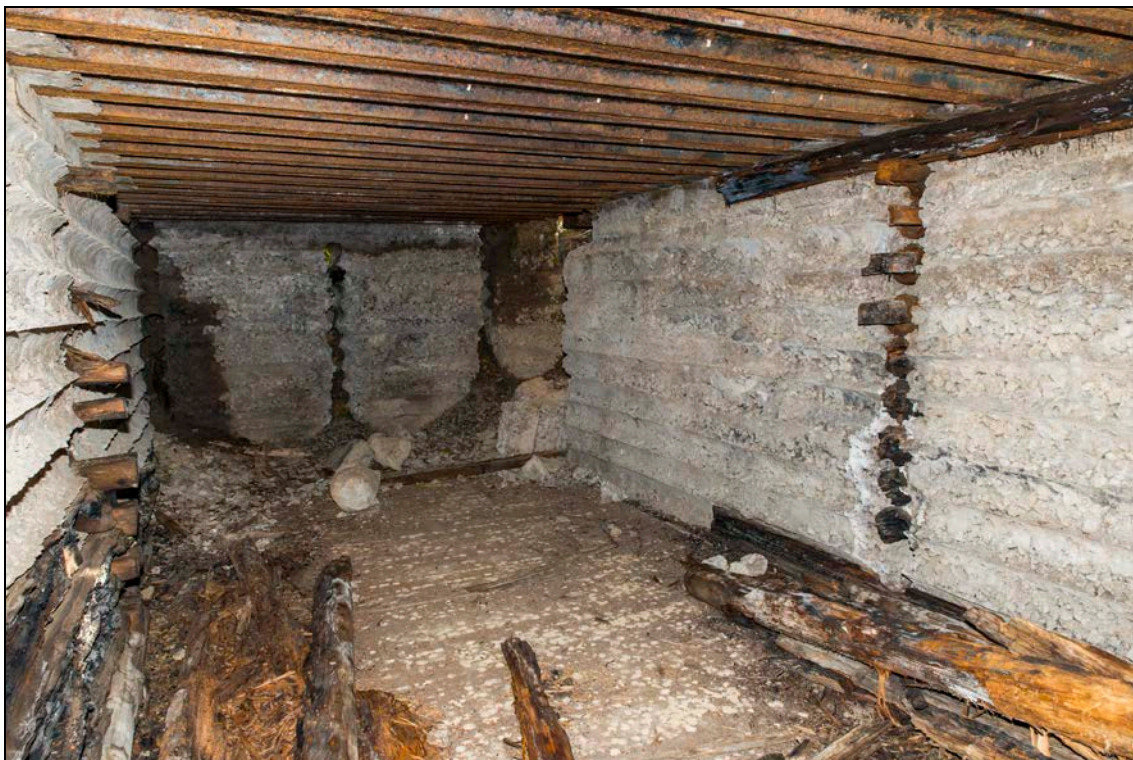
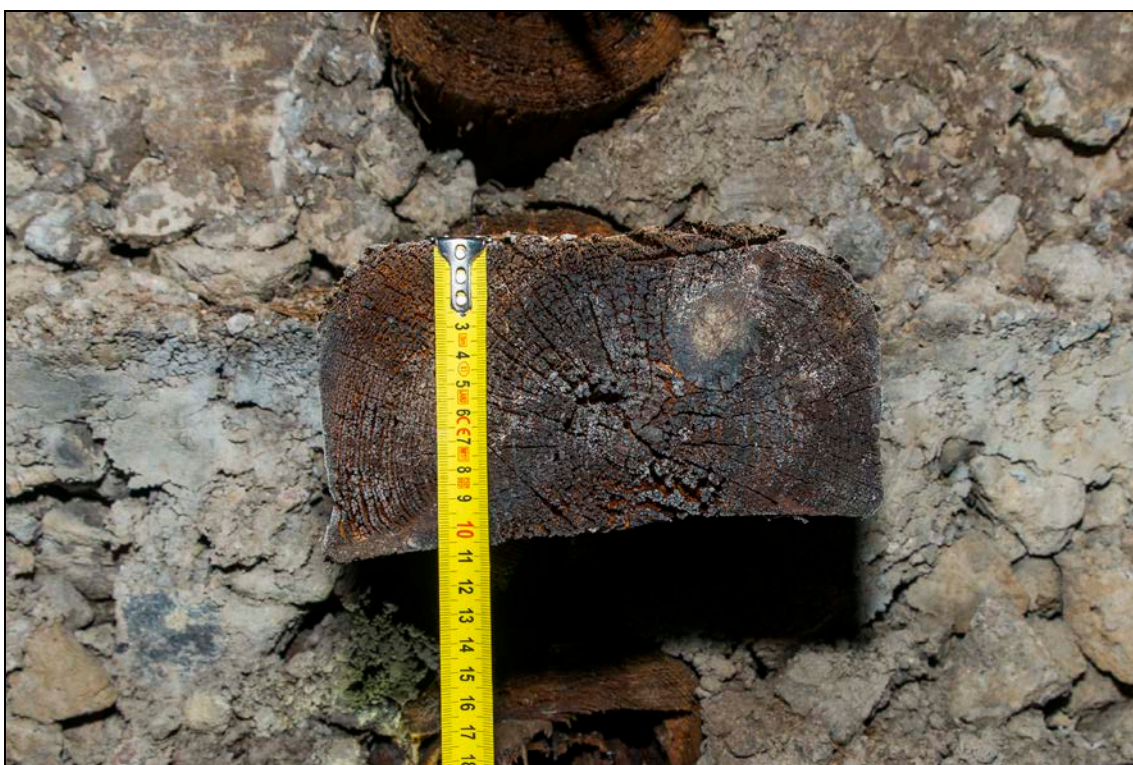
Foto 41 (327). Meriküla 10-tolline patarei. Laskemoonahoidla [6].  
Foto Mart Mõniste 2.11.2017.

Foto 42 (328). Meriküla 10-tolline patarei. Laskemoonahoidla [6].  
Foto Mart Mõniste 2.11.2017.

Foto 43 (330). Meriküla 10-tolline patarei. Laskemoonahoidla [6].  
Foto Mart Mõniste 2.11.2017.

Foto 44 (334). Meriküla 10-tolline patarei. Laskemoonahoidla [6].  
Foto Mart Mõniste 2.11.2017.

Foto 46 (345). Meriküla 10-tolline patarei. Laskemoonahoidla [6].

Foto 47 (348). Meriküla 10-tolline patarei. Laskemoonahoidla [6].  
Foto Mart Mõniste 2.11.2017.

Foto 49 (365). Meriküla 10-tolline patarei. Laskemoonahoidla [6].  
Foto Mart Mõniste 2.11.2017.

Foto 51 (380). Meriküla 10-tolline patarei. Laskemoonahoidla [6].  
Foto Mart Mõniste 2.11.2017.

Foto 52 (383). Meriküla 10-tolline patarei. Laskemoonahoidla [6].  
Foto Mart Mõniste 2.11.2017.

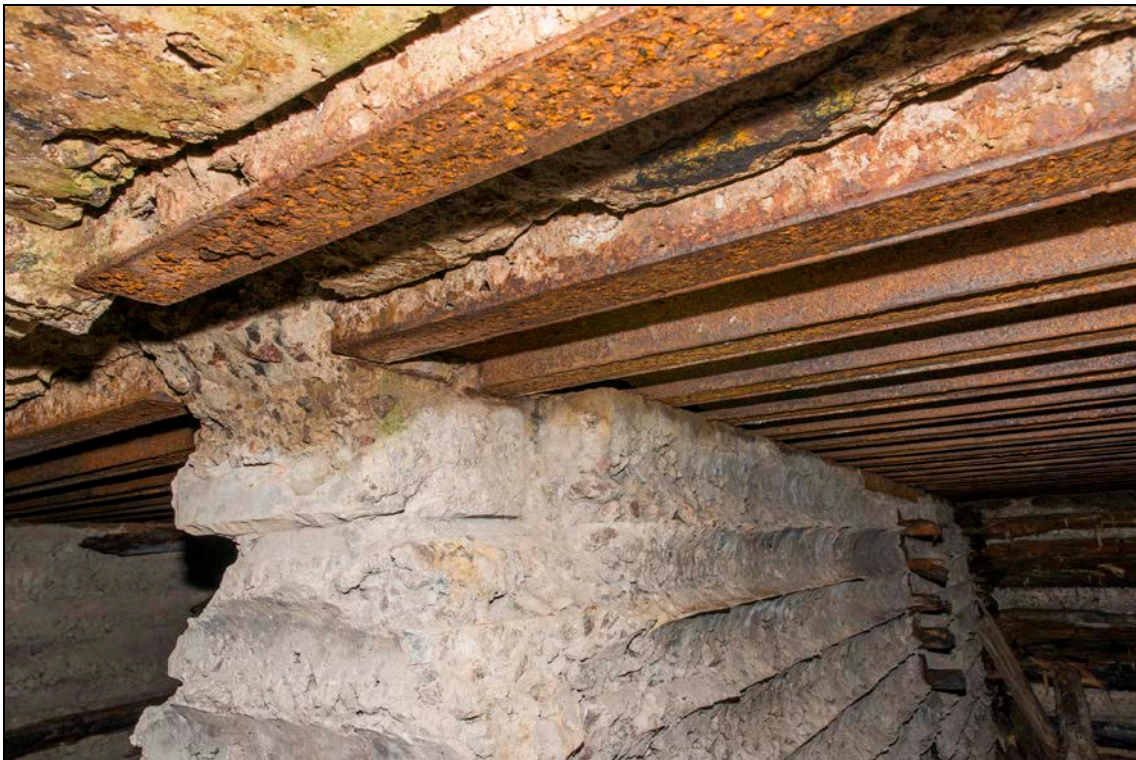
Foto 45 (340). Meriküla 10-tolline patarei. Laskemoonahoidla [6]. Vaheseinte betooni paksus on 1 m.

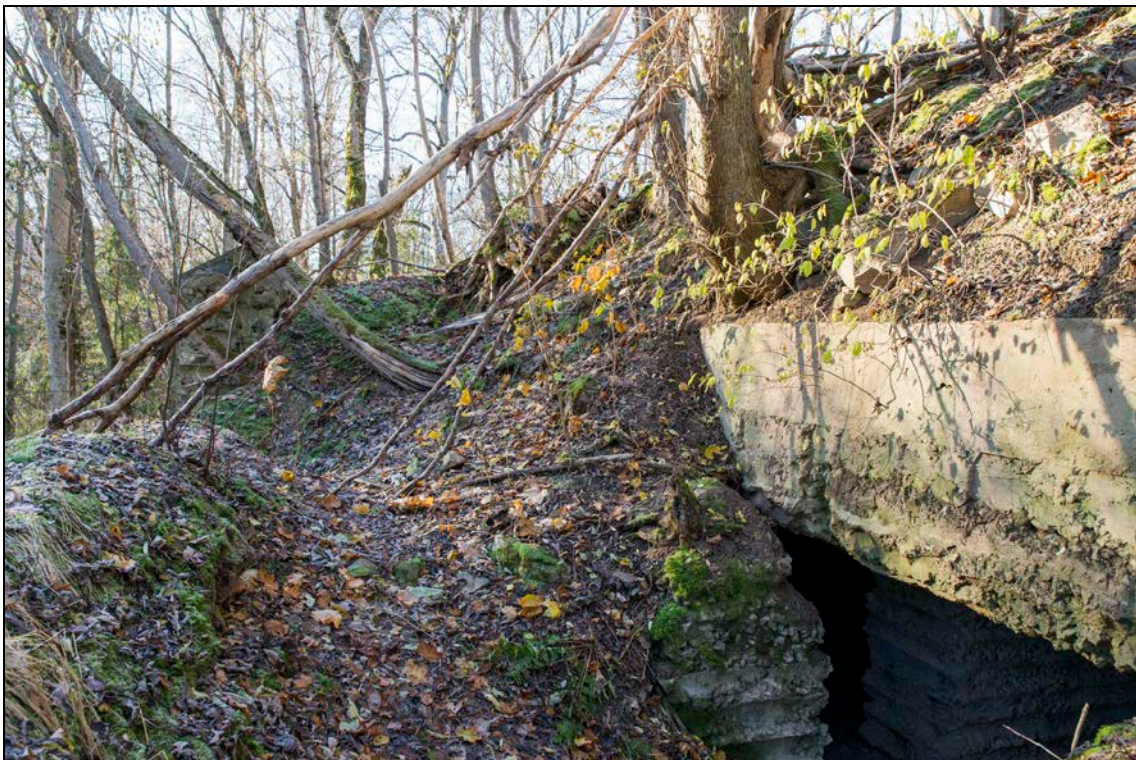
Foto 48 (357). Meriküla 10-tolline patarei. Laskemoonahoidla [6].Lae paksus on 125 cm-  
Foto Mart Mõniste 2.11.2017.

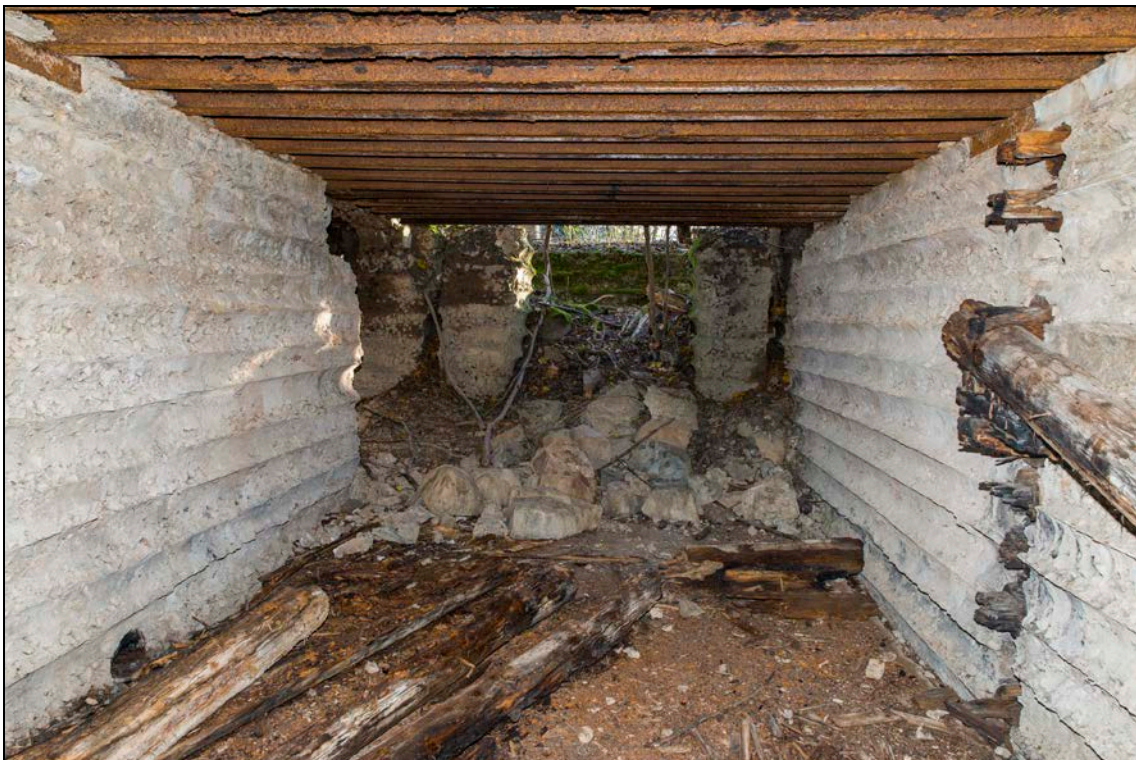
Foto 50 (367). Meriküla 10-tolline patarei. Laskemoonahoidla [6] koosneb kahest eraldi sissepääsuga poolest, kummaski kaks ruumi.  
Foto Mart Mõniste 2.11.2017.

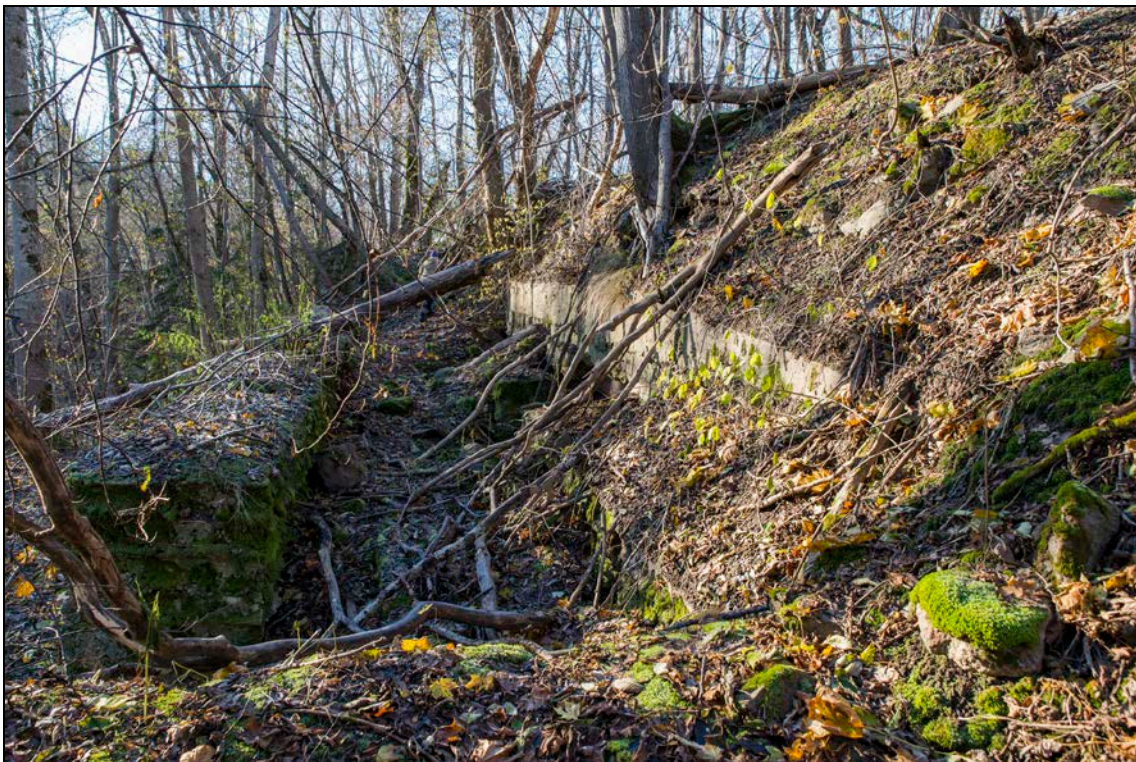
Foto 54 (402). Meriküla 10-tolline patareid. Laskemoonahoidla [6]. Sissepääsu ees oleva tamburi lagi on sisse varisenud.  
Foto Mart Mõniste 2.11.2017.

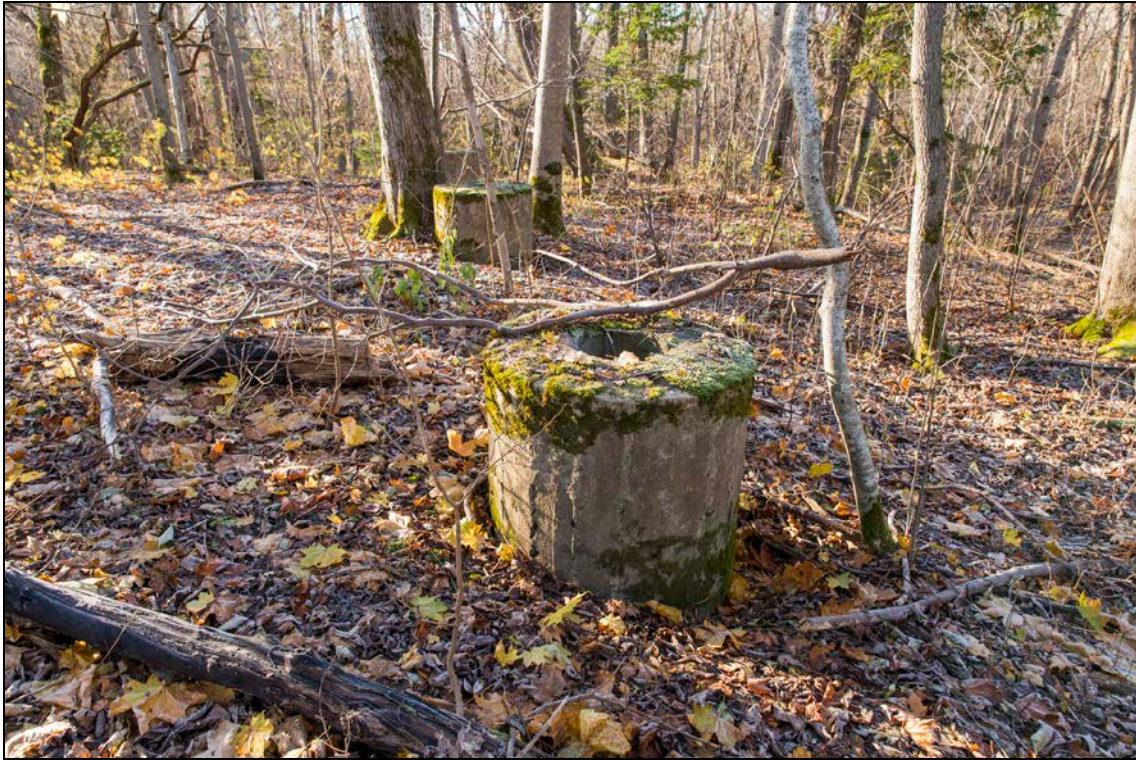
Foto 55 (411). Meriküla 10-tolline patarei. Laskemoonahoidla [6]. Ventilatsioonikorstnad.  
Foto Mart Mõniste 2.11.2017.

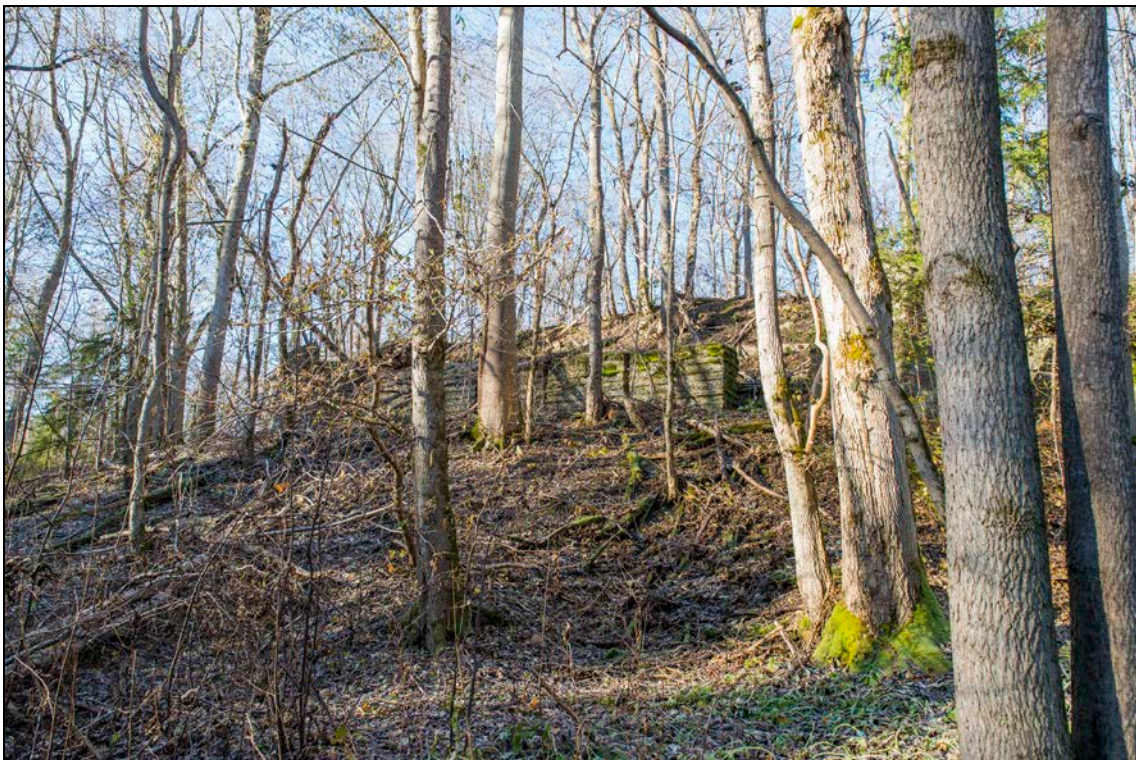
Foto 56 (426). Meriküla 10-tolline patarei. Laskemoonahoidla [6]. Vaade alt oja juurest,  
Foto Mart Mõniste 2.11.2017.

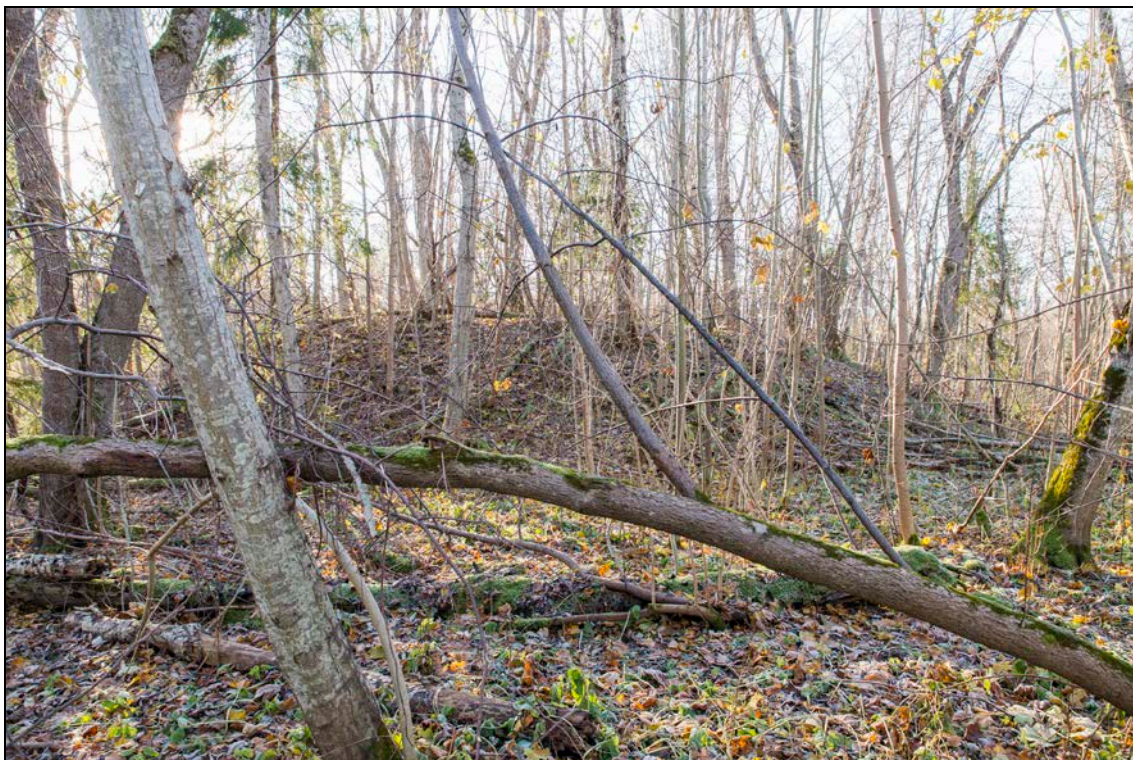
Foto 57 (437). Meriküla 10-tolline patarei. Laskemoonahoidla [6]. Vaade kirdest, oja jääb vasakule.
