Projekt „Eesti 20. sajandi (1870–1991) sõjalise ehituspärandi kaardistamine ja analüüs”

# **Kiltsi lennuvälja kütuseladu Läänemaal Ridala vallas**

**19.03.2014**

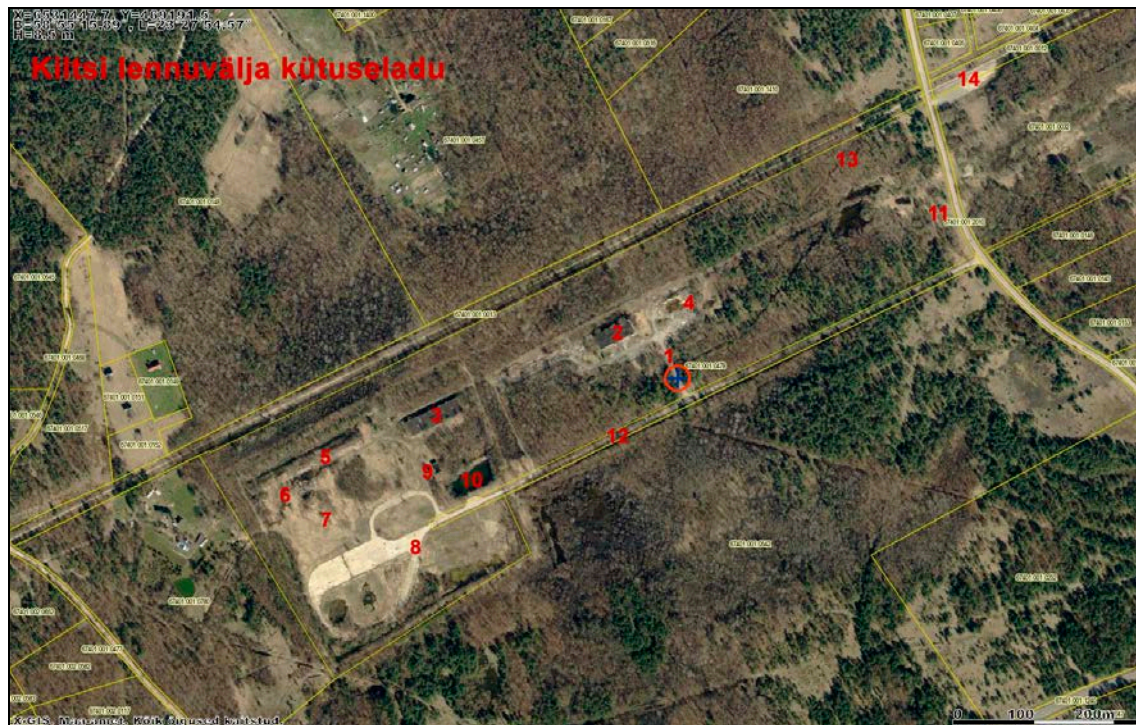
Skeem 3. Kilti lennuvälja kütuselao objektid. Allikas: Maa-ameti Geoportaal

Skeem 4. Kilti lennuvälja kütuselao objektid. Allikas: Maa-ameti Geoportaal

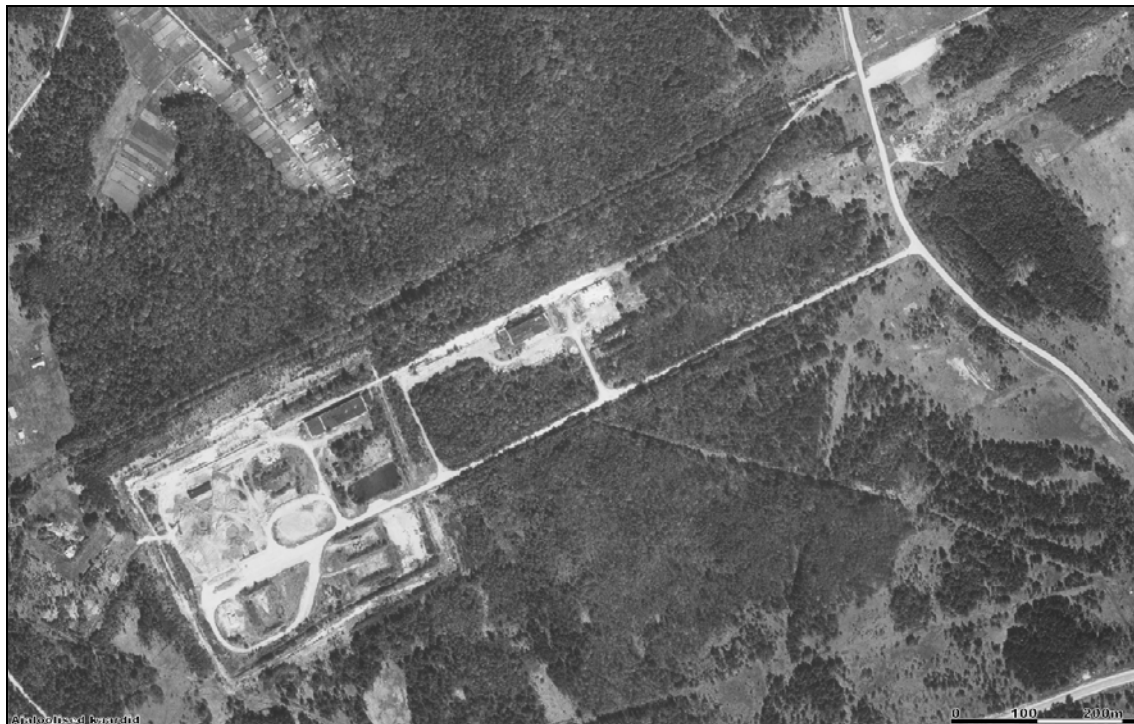
Skeem 6. Kilti lennuvälja kütuseladu. Ortofoto 1995. Suured mahutid on juba lammutatud. Allikas: Maa-ameti Geoportaal

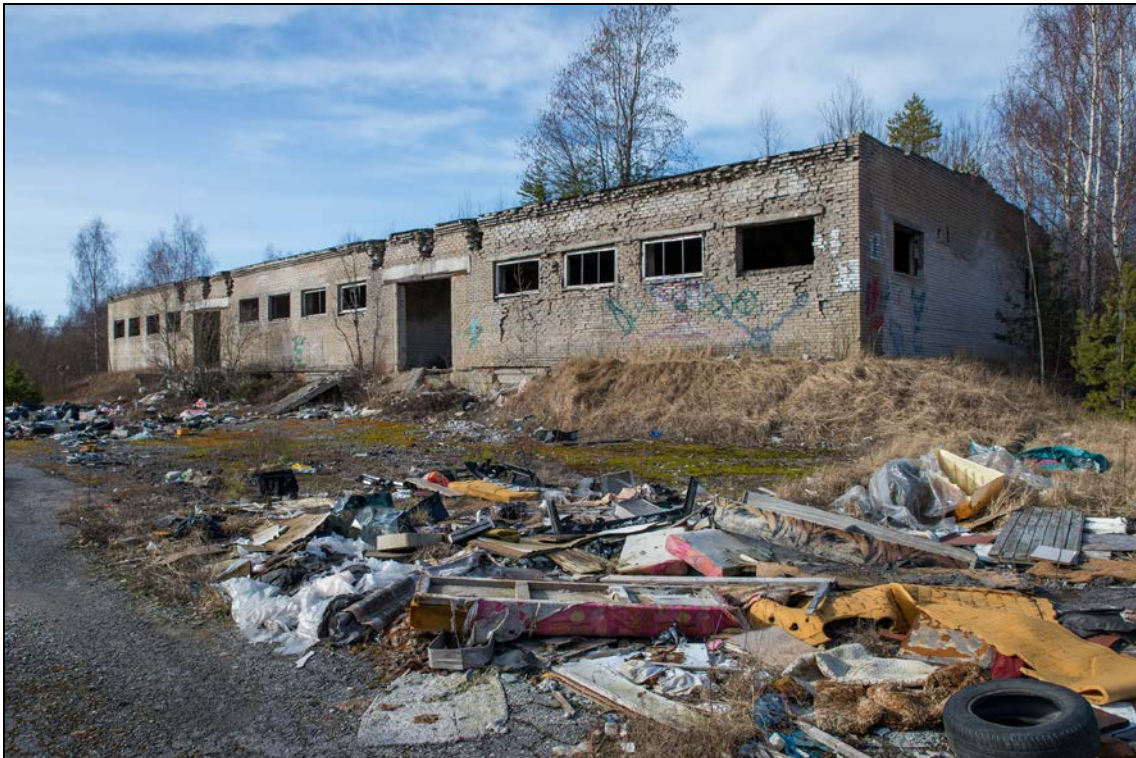
Foto 2 (572). Kilti lennuvälja kütuseladu. Laohoone [2], välismõõtmed 20x50 m.  
Foto Mart Mõniste 11.03.2014.

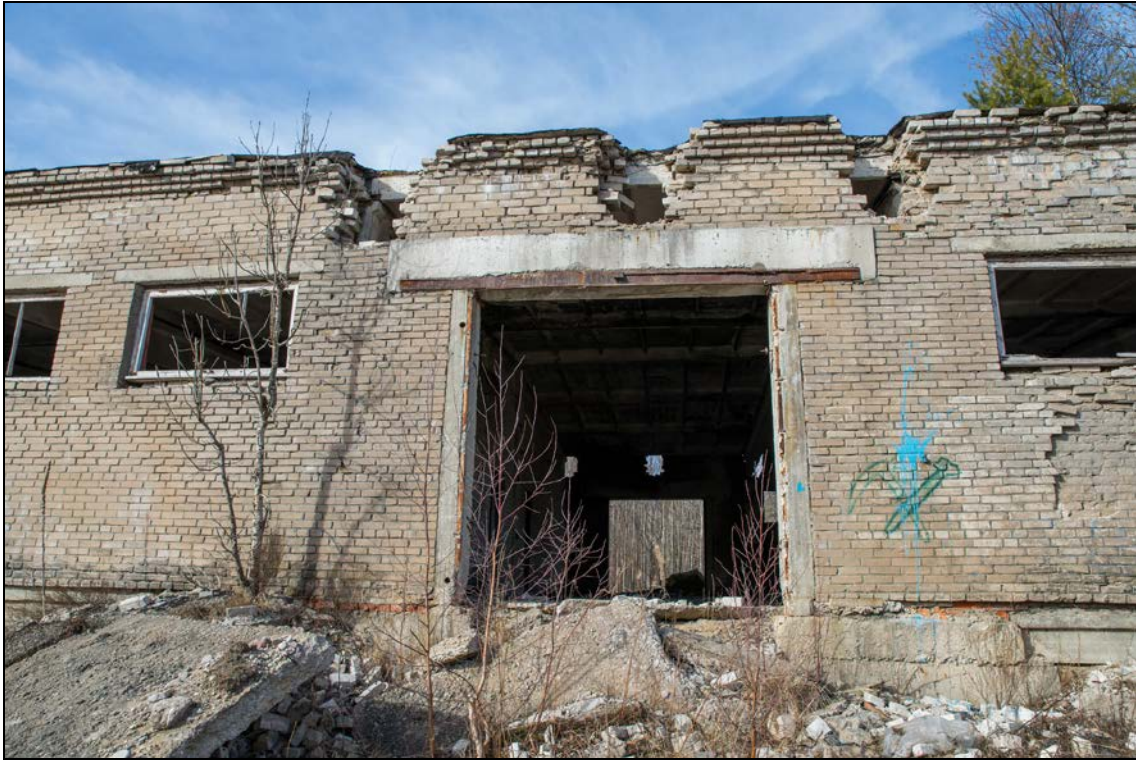
Foto 3 (575). Kilti lennuvälja kütuseladu. Laohoone [2]. Katuse serva on augud lõhutud, ilmselt ettevalmistus katusepaneelide demonteerimiseks. Foto Mart Mõniste 11.03.2014.

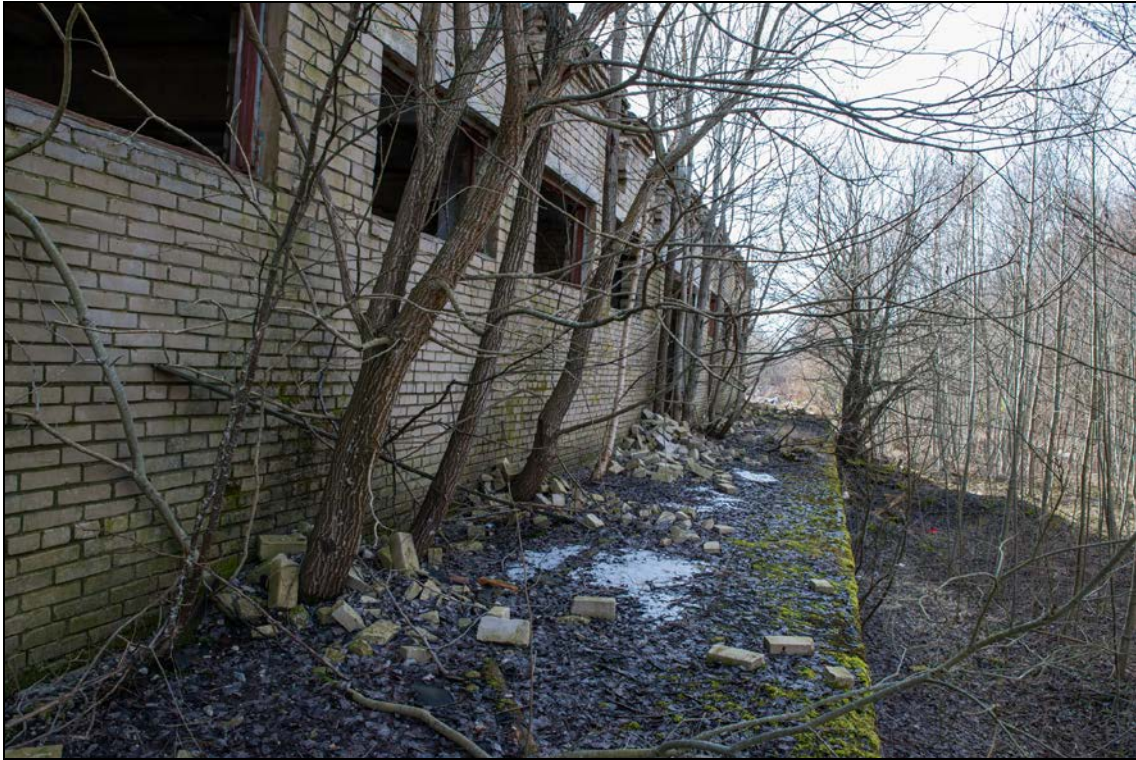
Foto 5 (580). Kilti lennuvälja kütuseladu. Laohoone [2]. Tagaküljes on laadimisplatvorm ja selle ääres oli raudteeharu. Foto Mart Mõniste 11.03.2014.

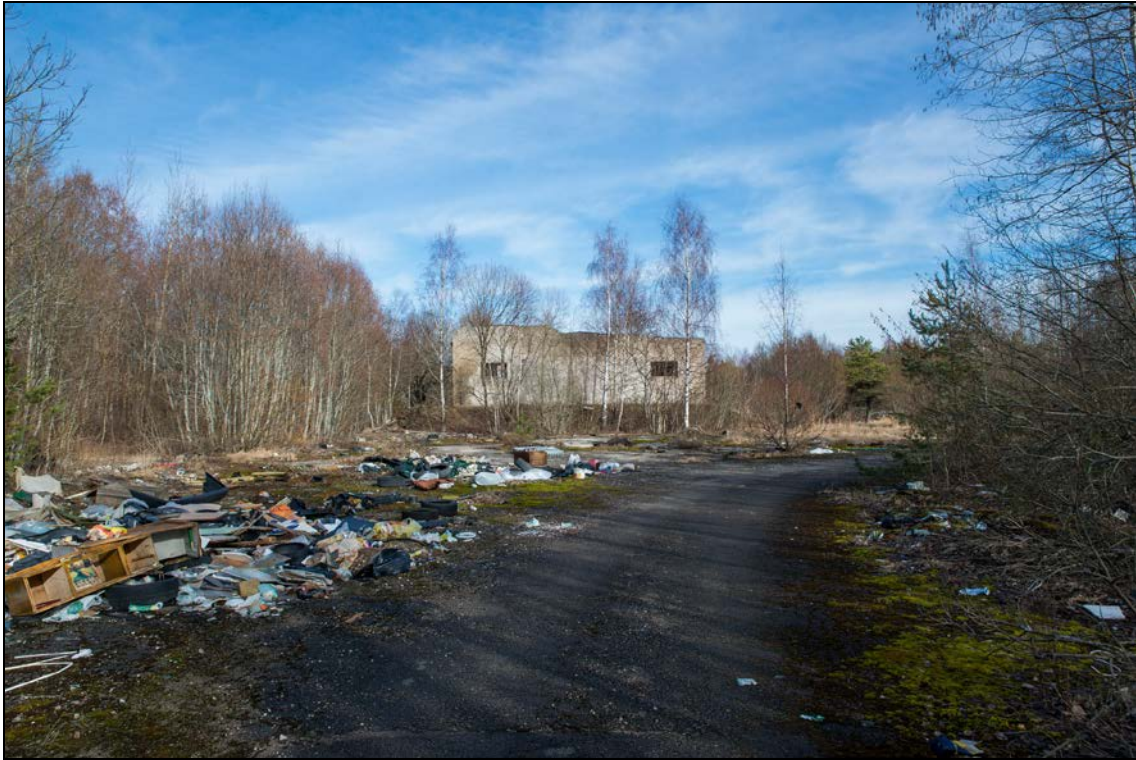
Foto 7 (604). Kilti lennuvälja kütuseladu. Laohoon [2], vaade [3] suunast. Kahe suurema laohoon vahel on betoonirusu ja lammutusjääke. Foto Mart Mõniste 11.03.2014.

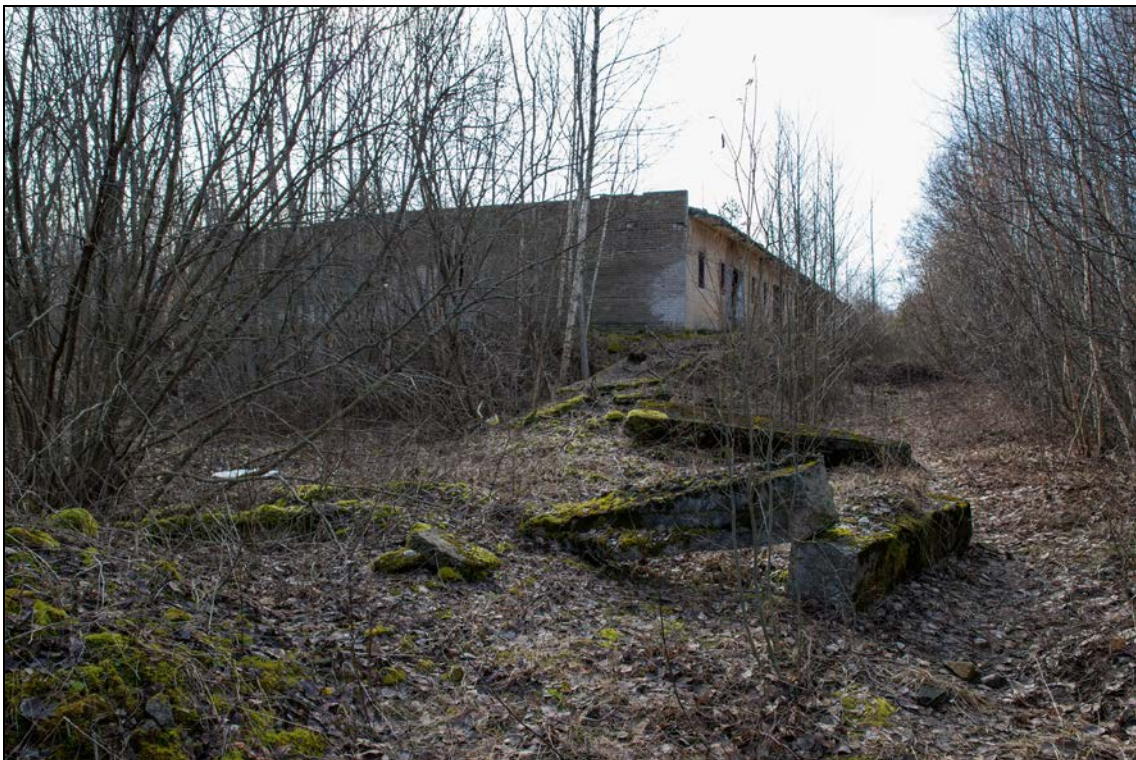
Foto 8 (608). Kilti lennuvälja kütuseladu. Laohoon [3], välismõõtmel 20x72 m. Paremal serval on aiatav rautee asukoht. Foto Mart Mõniste 11.03.2014.

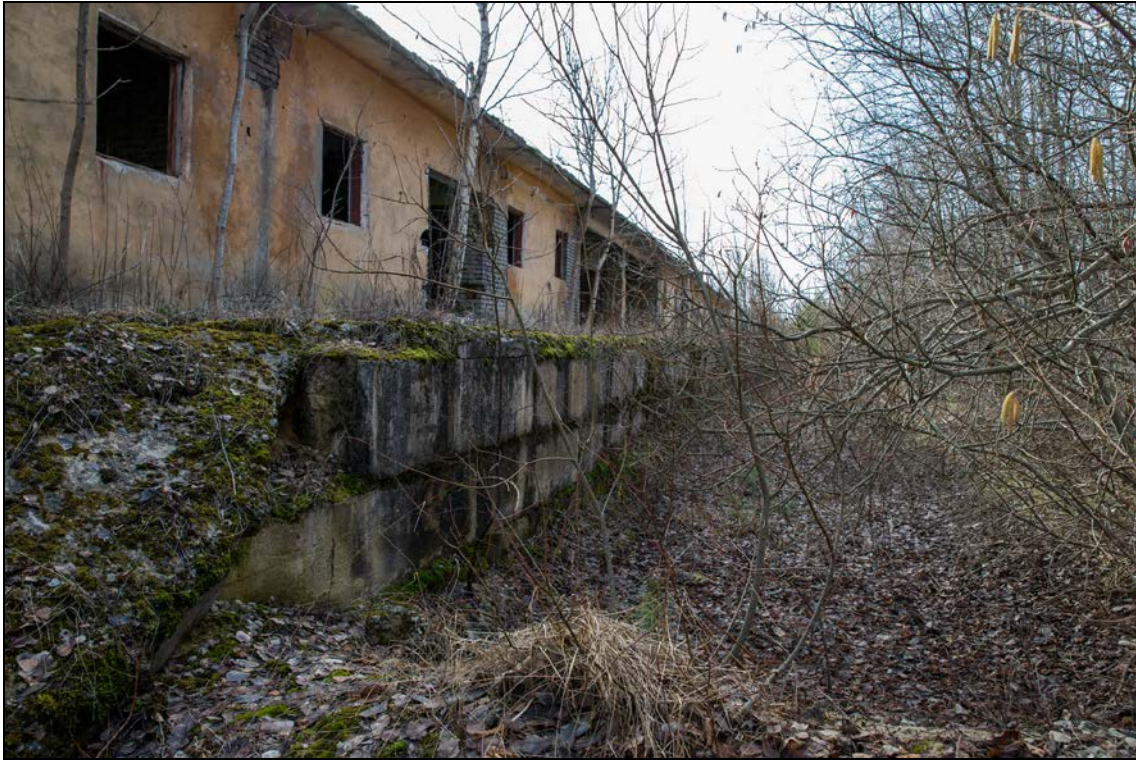
Foto 9 (611). Kiltsi lennuvälja kütuseladu. Laohoone [3] tagaküljes on laadimisplatvorm.  
Foto Mart Mõniste 11.03.2014.

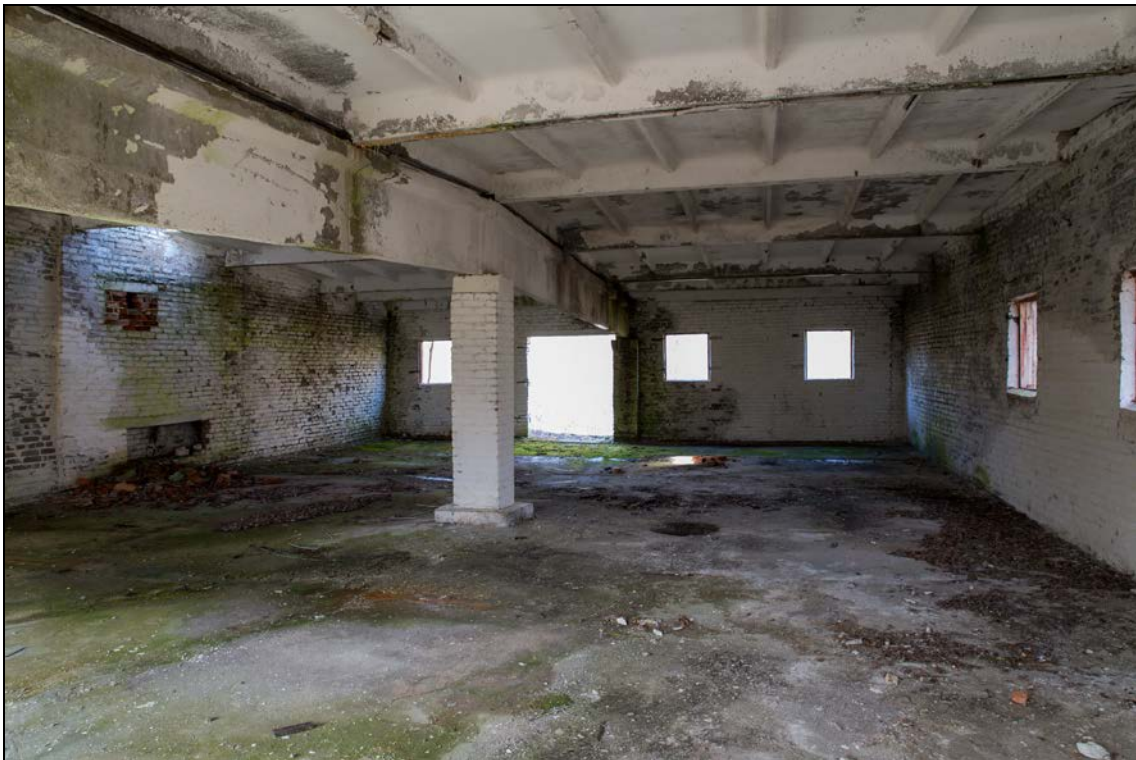
Foto 12 (642). Kiltsi lennuvälja kütuseladu. Laohoone [3], tundub olevat vanem ehitus kui ladu (2), katus jookseb rohkem läbi. Foto Mart Mõniste 11.03.2014.

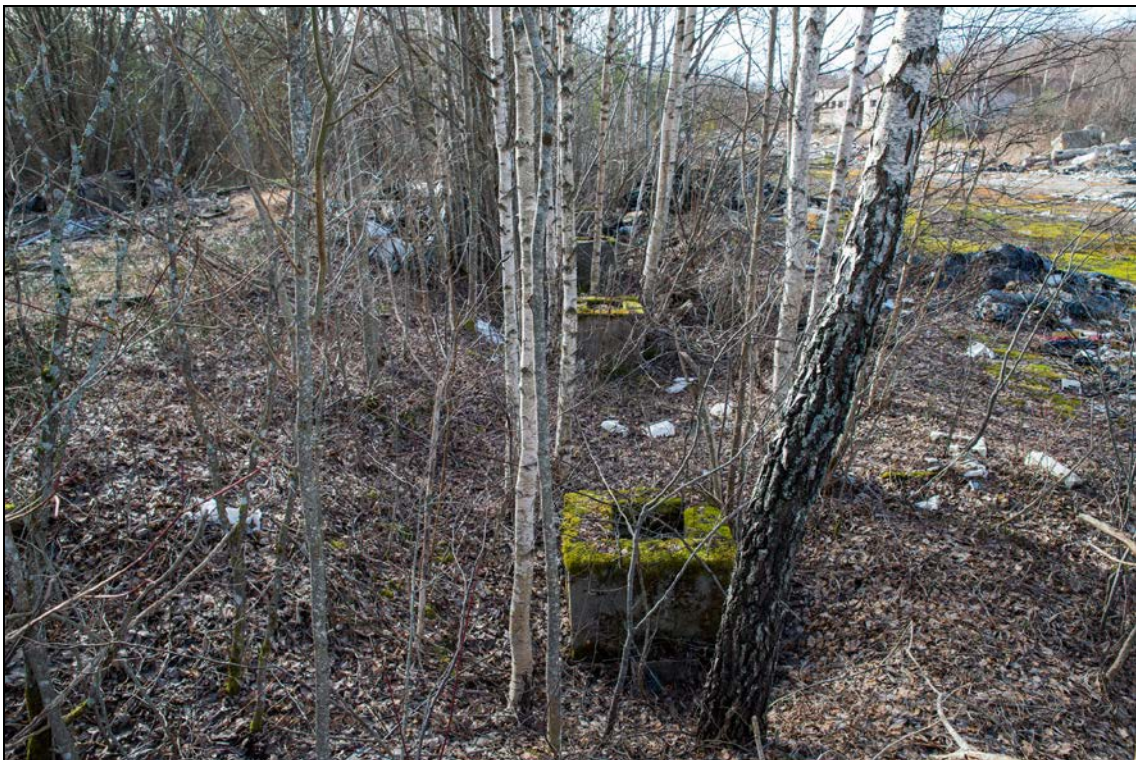
Foto 18 (562). Kiltsi lennuvälja kütuseladu. Hoone [4] ja sissesõidutee [12] vahel võsas on mingid betoonalused. Taga paremal paistab hoone [2]. Foto Mart Mõniste 11.03.2014.

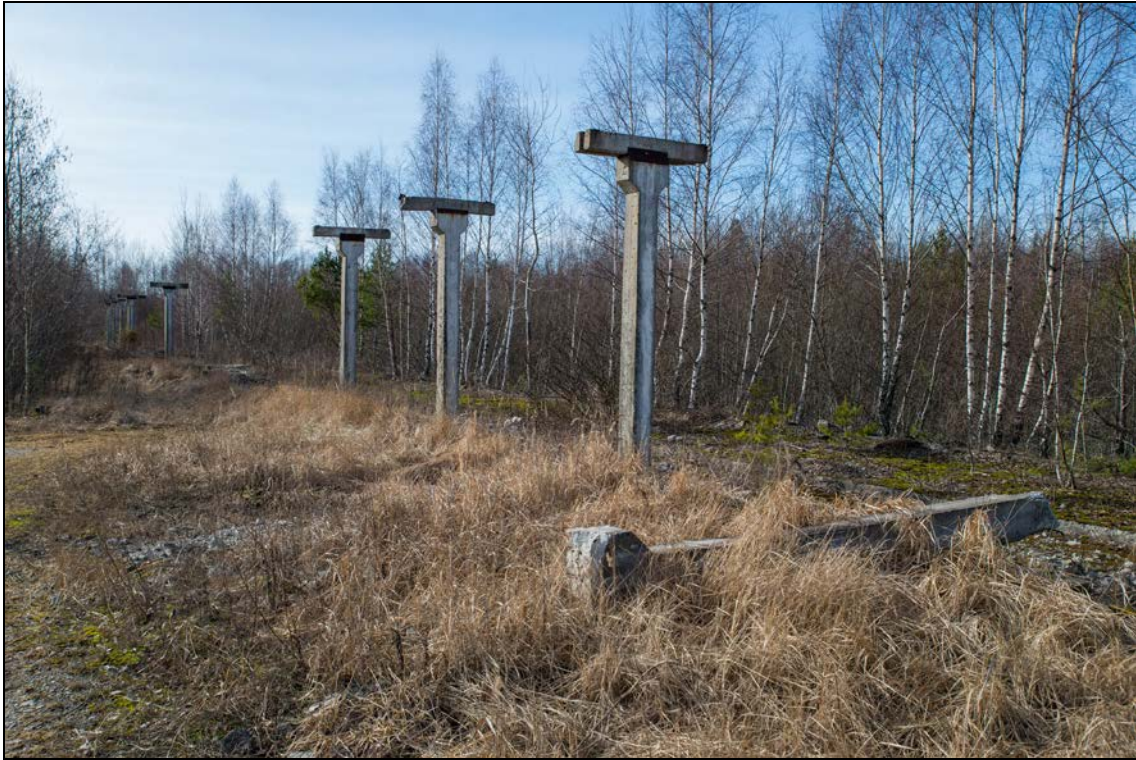
Foto 19 (623). Kiltsi lennuvälja kütuseladu. [5], torustiku tugipostid?  
Foto Mart Mõniste 11.03.2014.

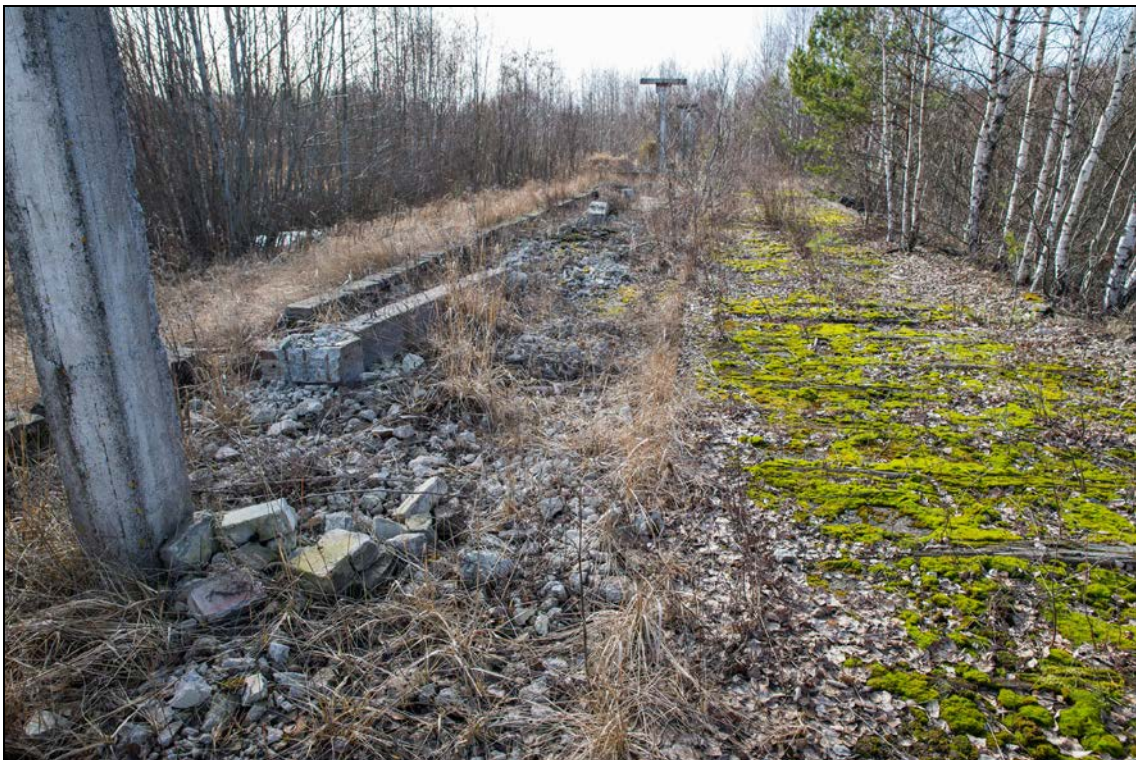
Foto 20 (626). Kiltsi lennuvälja kütuseladu. [5]. Paremal kütuselao raudteeharust säilinud liiprid, Haapsalu-Rohuküla liin jääb sellest 70 m paremale. Foto Mart Mõniste 11.03.2014.

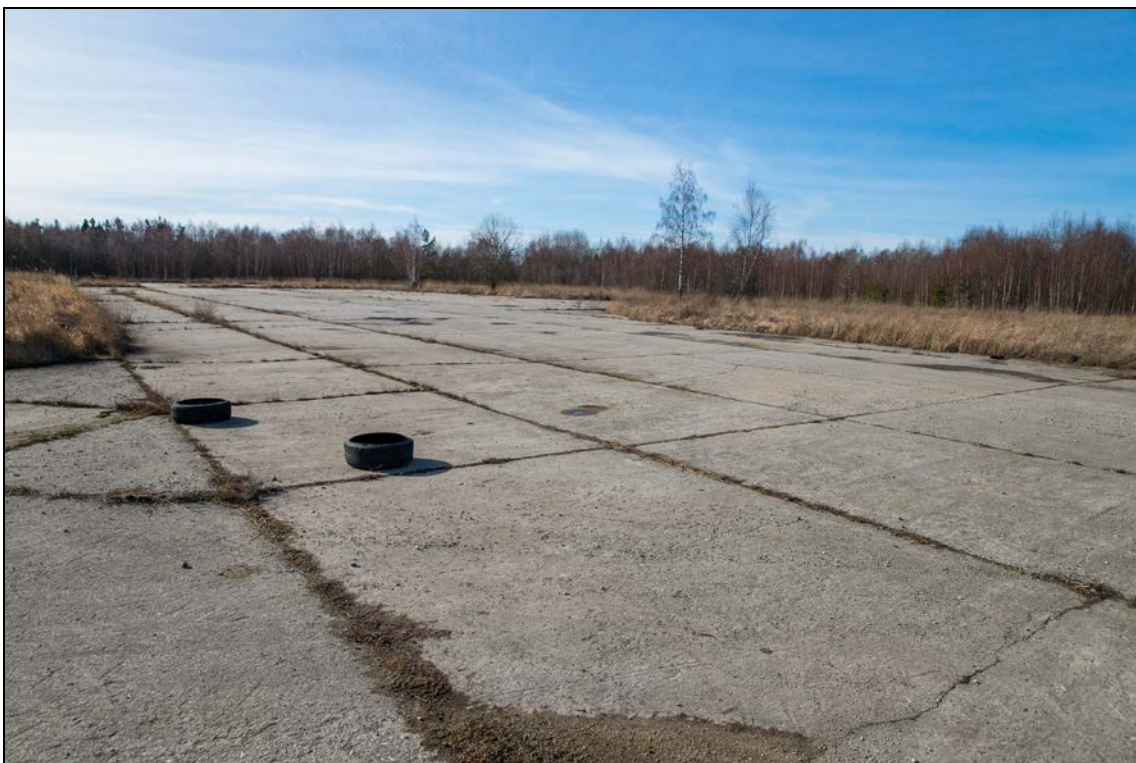
Foto 24 (679). Kiltsi lennuvälja kütuseladu. Betoonplats [8], selle taha paremale jääval alal olid suured mahutid. Pildil oleva platsi mõõtmed on umbes 30x100 m. Foto Mart Mõniste 11.03.2014.

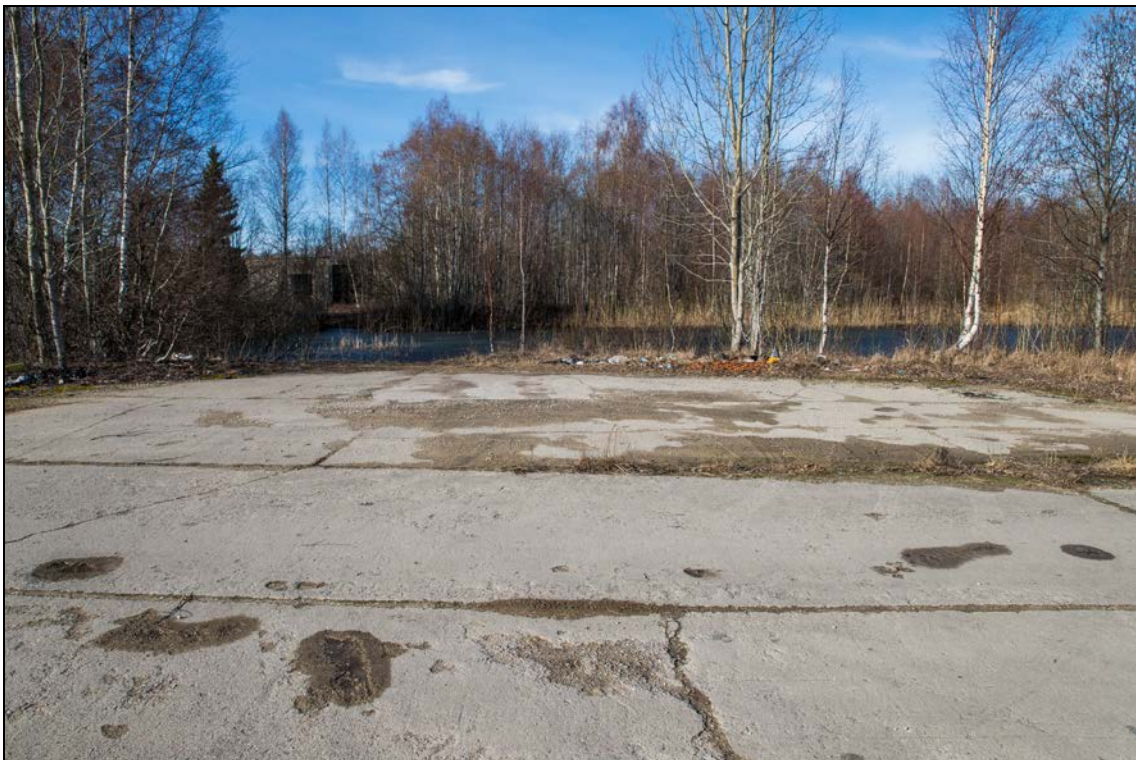
Foto 26 (682). Kiltsi lennuvälja kütuseladu. Ilmselt tuletõrje veehoidla [10], tiigi mõõtmed 25x50 m, selle kõrval betooneeritud tee laiendus, taga vasakul paistab hoone [9]. Foto Mart Mõniste 11.03.2014.

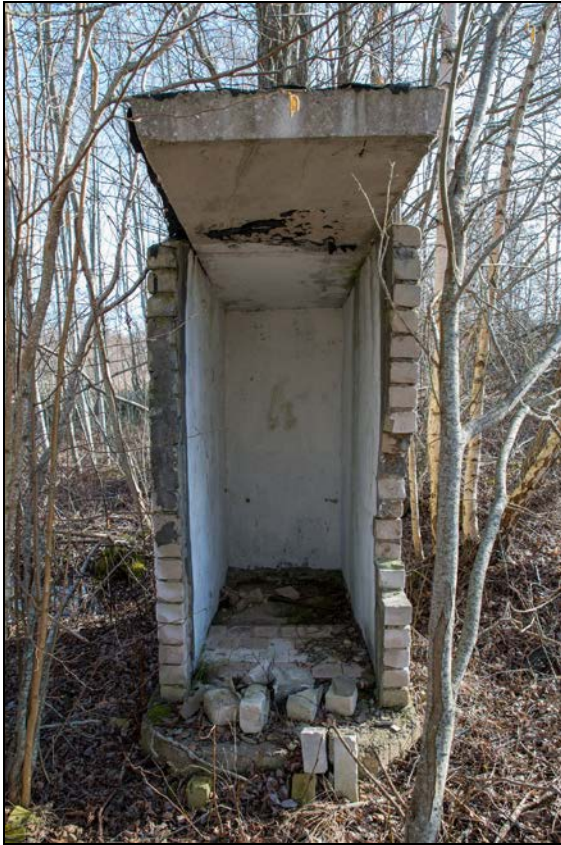
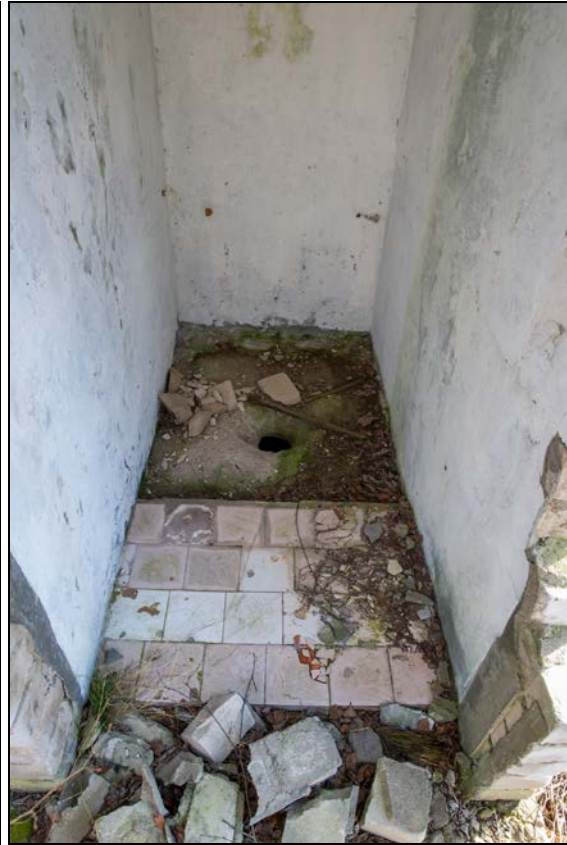
Fotod 31 ja 32 (669, 670). Kiltsi lennuvälja kütuseladu. Hoone [9] taga on üsna tervena säilinud ja hästiviimistletud peldik. Foto Mart Mõniste 11.03.2014.

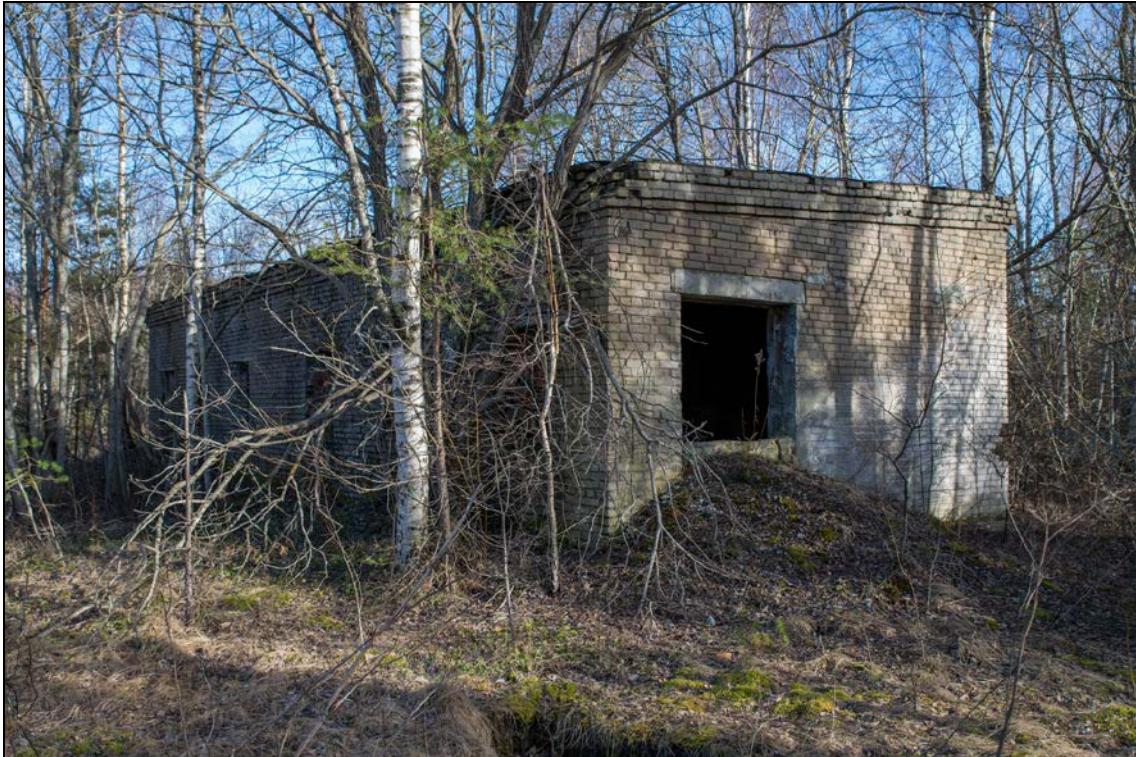
Foto 34 (698). Kiltsi lennuvälja kütuseladu. Hoone [11] lao esimeses servas, sissesõidutee ääres vōsas. Kōik aknad on kinni mūūritud ja kasutatud tsemendihoidlana.  
Foto Mart Mōniste 11.03.2014.

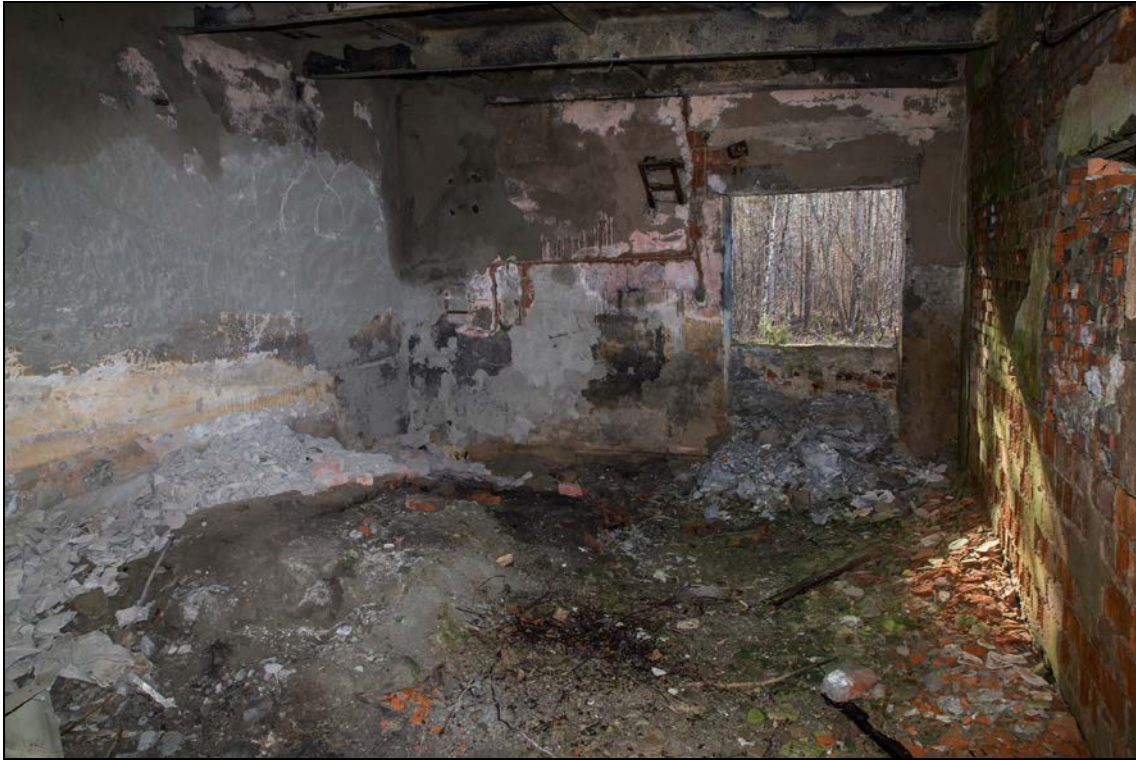
Foto 36 (713). Kilti lennuvälja kütuseladu. Hoone [11] on olnud laeni tsementi täis.  
Foto Mart Mõniste 11.03.2014.

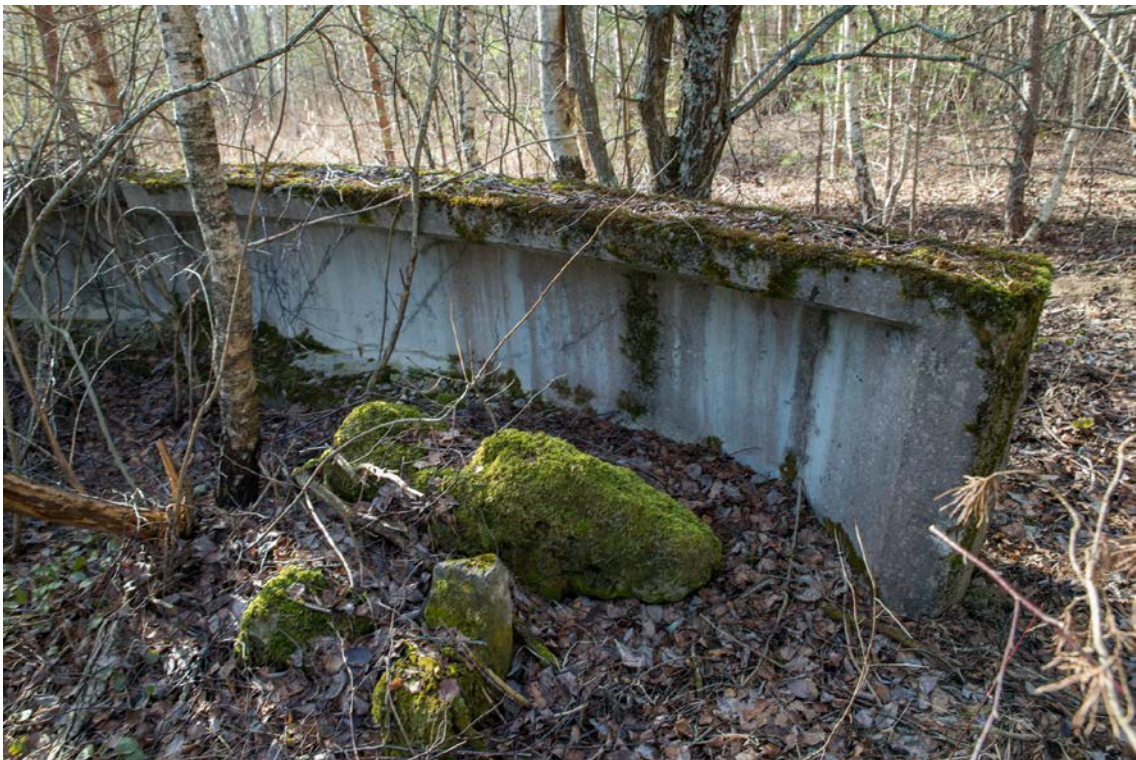
Foto 37 (716). Kilti lennuvälja kütuseladu. Hoone [11] ja raudtee [13] vahel võsas on poolkaarekujuline betoonist sein, umbes meeter kõrge ja kuni 10 meetrit läbimõõdus.  
Foto Mart Mõniste 11.03.2014.

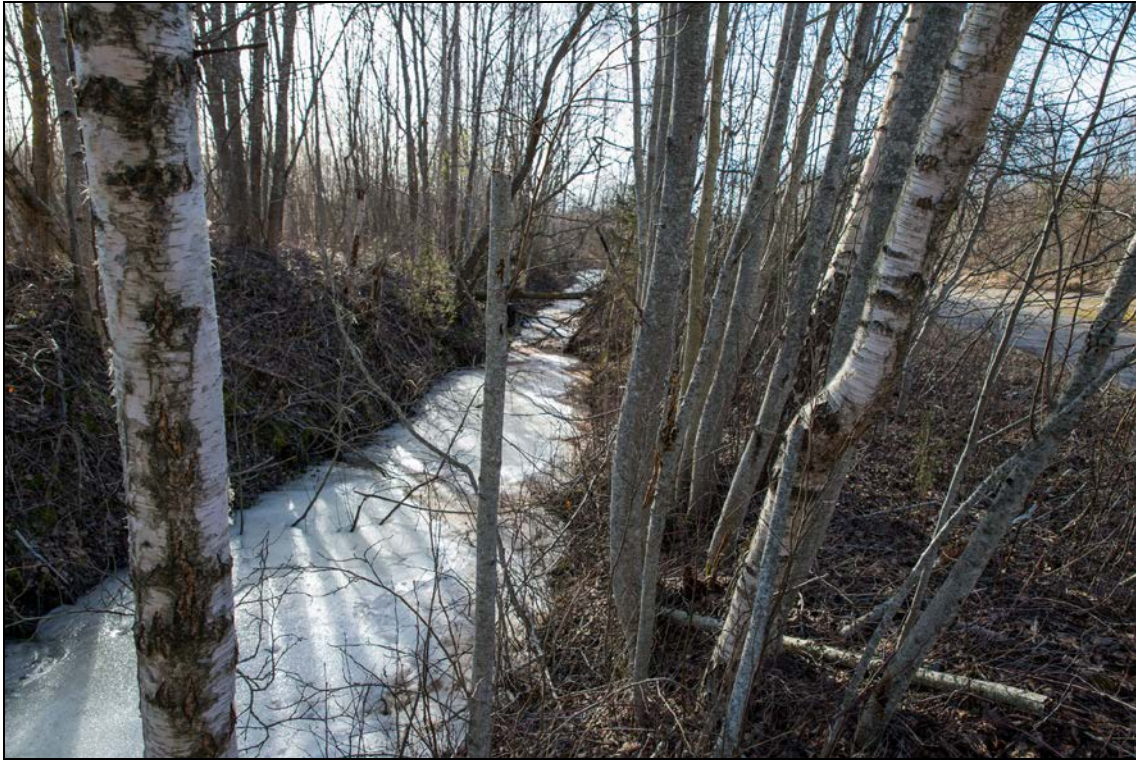
Foto 38 (685). Kiltsi lennuvälja kütuseladu. Sissesõidutee [12] ääres mõlemal pool on sügavad kraavid ja okastraataed. Foto Mart Mõniste 11.03.2014.

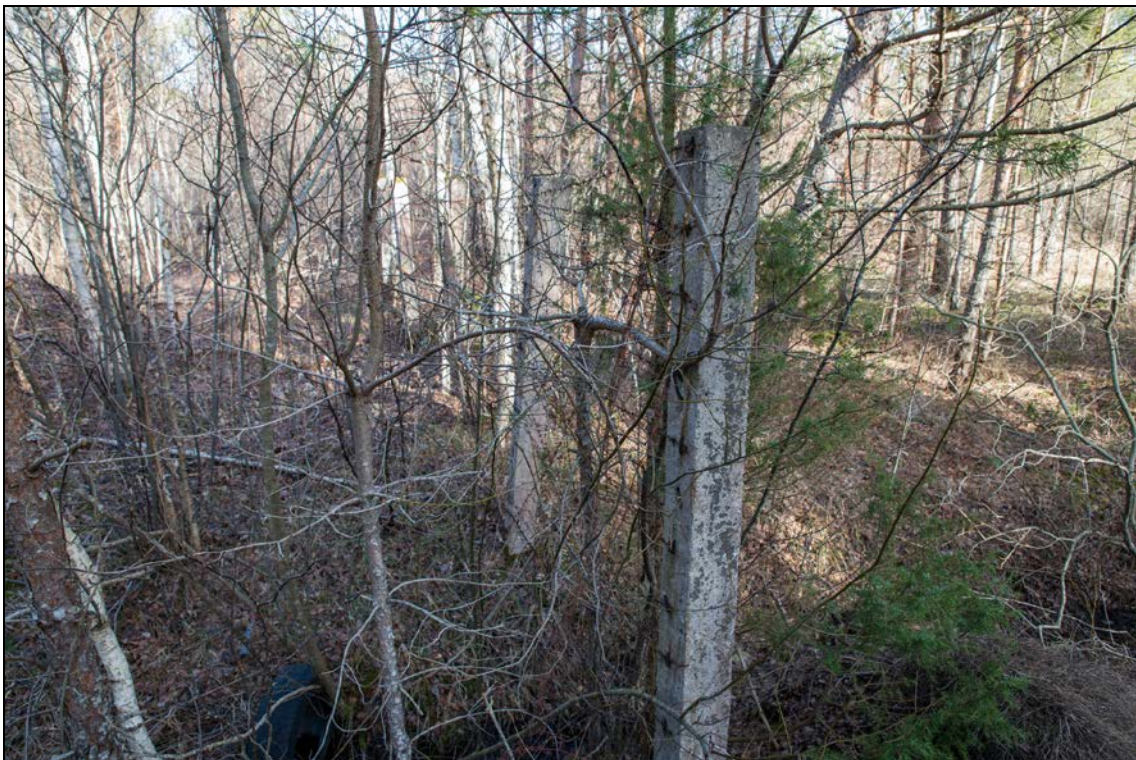
Foto 39 (689). Kiltsi lennuvälja kütuseladu. Okastraataia jäänused tee [12] ääres. Foto Mart Mõniste 11.03.2014.

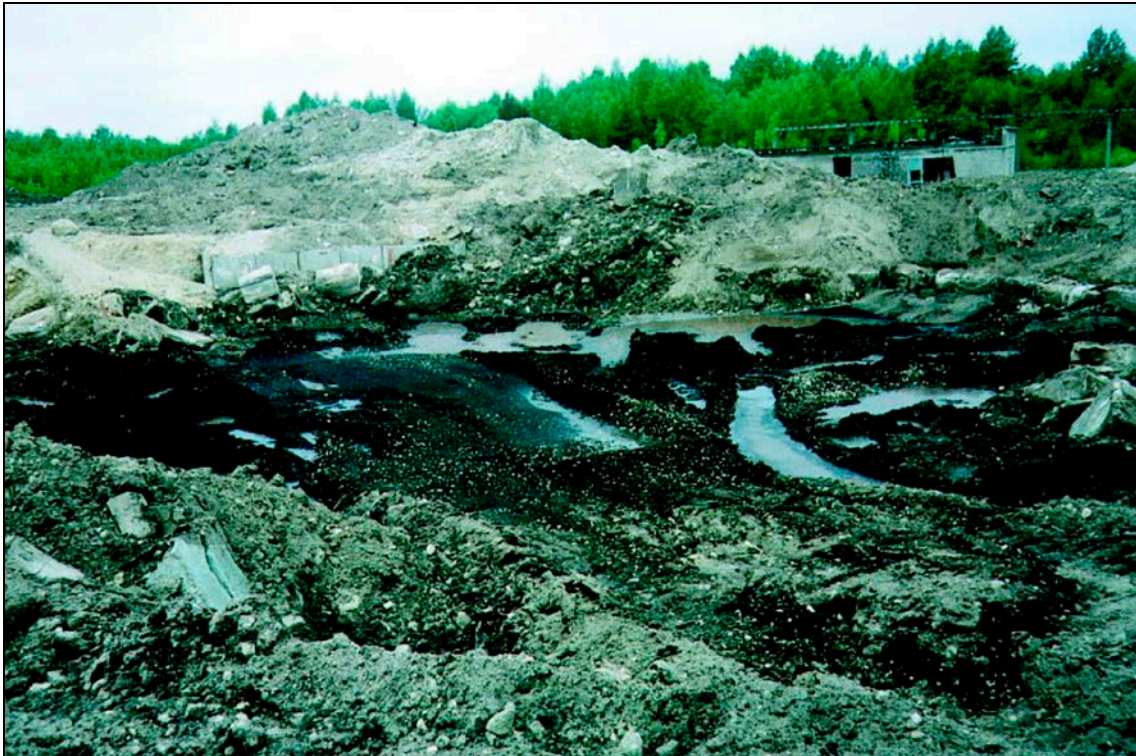
Foto 40. Paralepa lennuvälja tugevasti saastatud pinnas peakütusehoidla ümbruses. Tõnis Meriste foto raamatust „Endise Nõukogude Liidu sõjaväe jääkreostus ja selle likvideerimine”

Pinnase ja põhjavee süvauuringute alusel loeti kahe kütuselao piirkonnas põhjavesi reostatuks 8,8 ha suurusel alal. Reostuskeskmes olev tugev pinnasereostus põhjustas püsivat põhjavee reostamist naftasaadustega.

Peakütuselaos reostunud 0,6 ha suurusel alal oli keskmine reostustase 23 500 mg/kg. 1997. a. alustas OÜ Georemest õlireostuse likvideerimist. Autopargi territooriumil lammutati autode remondi estakaad ja ümbrus puhastati õlistest jäätmetest. Reostatud pinnas kaevati välja.

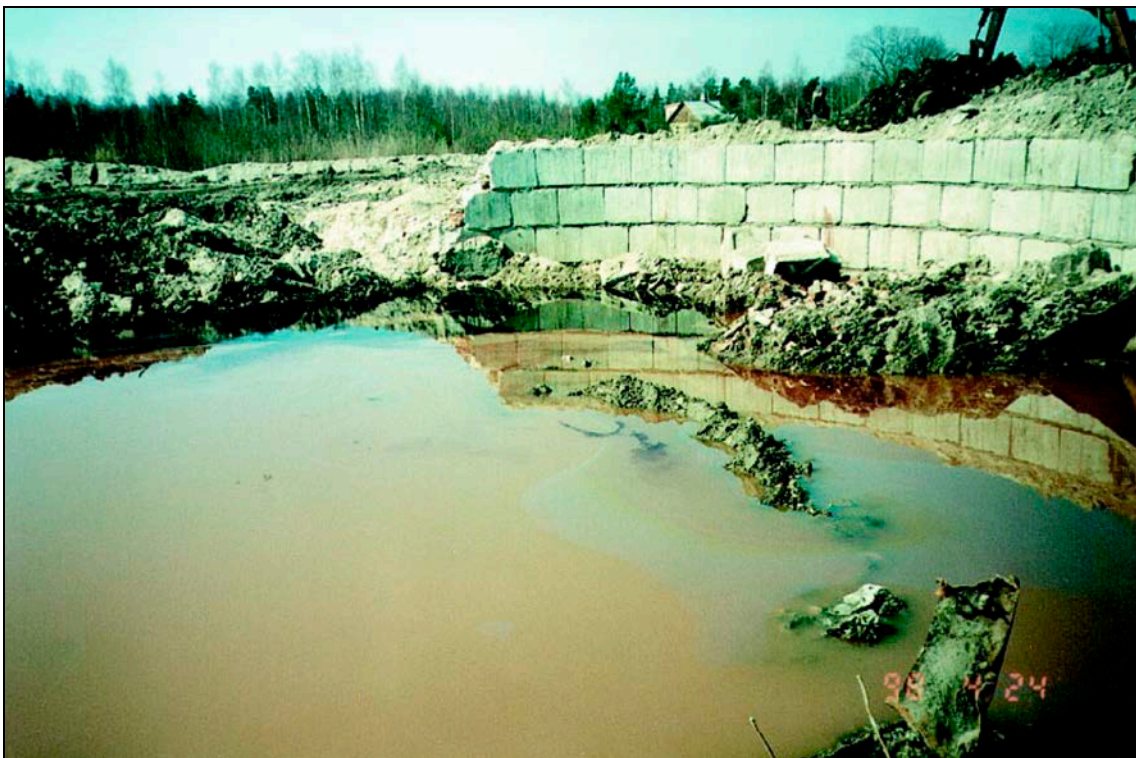
Foto 41. Rohkesti naftajäätmeid sisaldava 200 m<sup>3</sup> suuruse kütusemahuti likvideerimine Paralepa lennuväljal. Tõnis Meriste foto raamatust „Endise Nõukogude Liidu sõjaväe jääkreostus ja selle likvideerimine”

Kütuse põhilaos paiknes maa sees kolm 200 m<sup>3</sup> suurust, kuus 50 m<sup>3</sup> suurust ja kolmkümmend kaks 20 m<sup>3</sup> suurust mahutit. Kõigis neis olid naftaproduktide jäägid, mis koguti kokku ja põletati. Samas tekitasid „metallikratid” ohtliku olukorra suurte mahutite katki-loomisega. 5 m kõrgused ja sama suure läbimõõduga mahutid kujutasid peale ülemise osa äralõikamist eluohhtlikku kambrit, kust ilma abita ei olnuks võimalik välja saada.
