Projekt „Eesti 20. sajandi (1870–1991) sõjalise ehituspärandi kaardistamine ja analüüs

# **Haldi tehnilise vaatluse post Hiiumaal Emmaste vallas Haldi külas**

Koostajad:  
Ain Tähiste, Mart Mõniste

29.12.2014

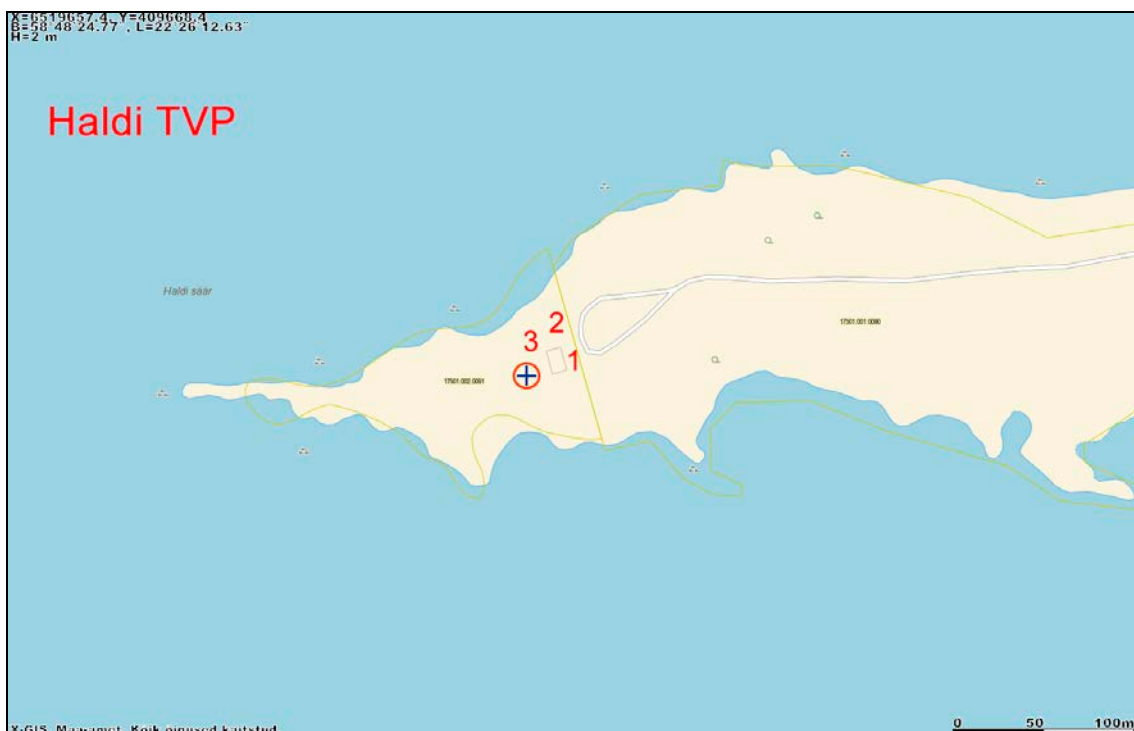
Skeem 4. Haldi tehnilise vaatluse posti objektid. Allikas: Maa-ameti Geoportaal

- 1 - vaatlusposti hoone, prožektori angaar
- 2 - vaatetorn
- 3 - raadiomasti alus

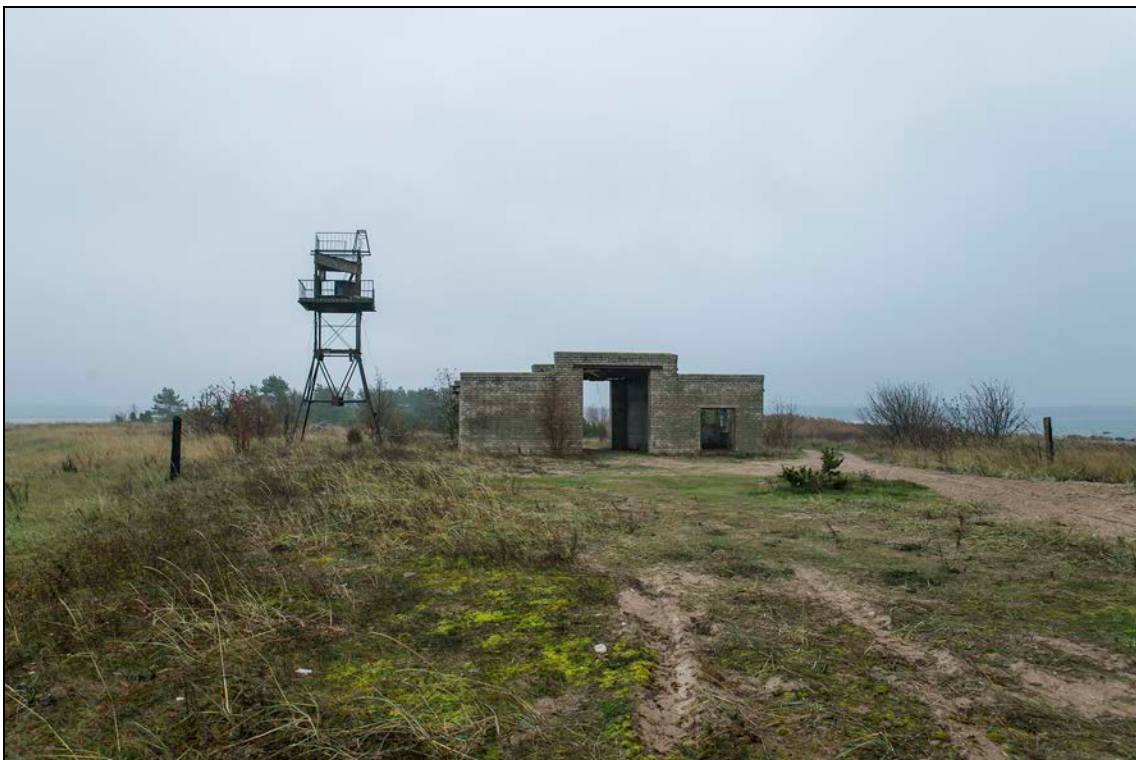
Foto 2 (054). Haldi tehnilise vaatluse post. Vaade mere poolt, lääne suunast. Paremalt ja vasakult paistavad piirdeaia säilinud postid.  
Foto Mart Mõniste 26.10.2014.

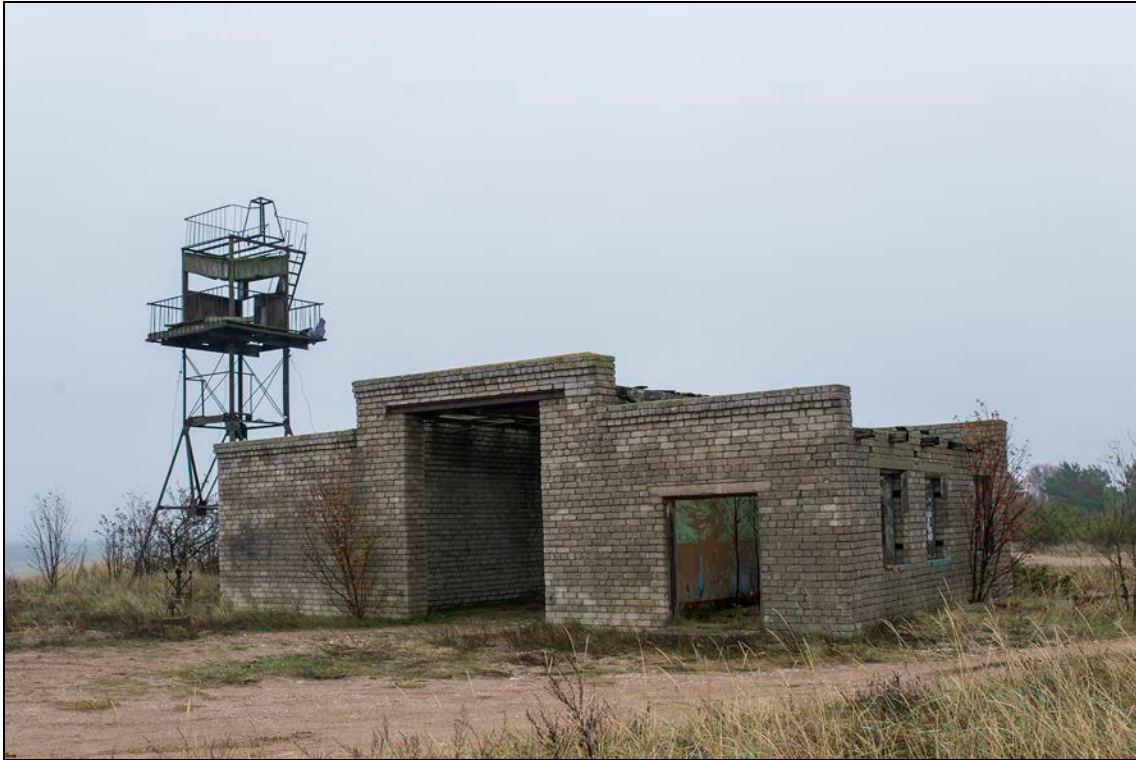
Foto 3 (049). Haldi tehnilise vaatluse post. Hoone parempoolses tiivas on diisलगeneraatori ruum, vasakul meeskonnaruum, keskel prožektoriangaar.  
Foto Mart Mõniste 26.10.2014.

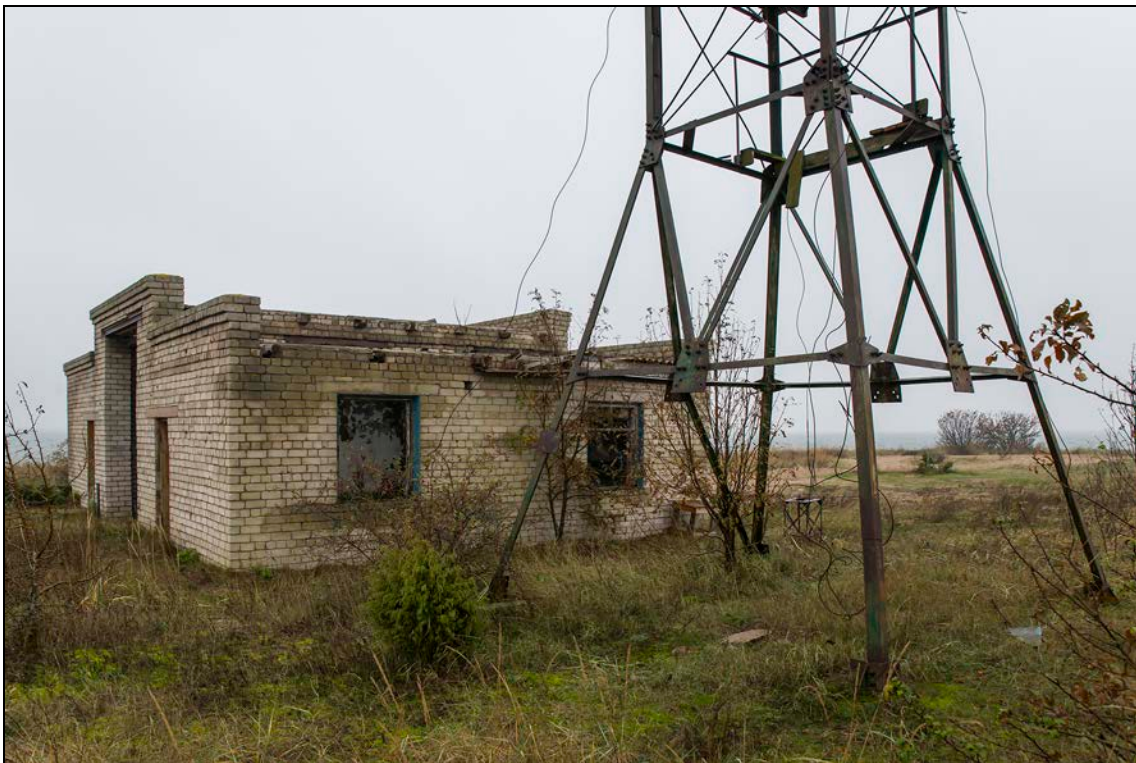
Foto 4 (074). Haldi tehnilise vaatluse post. Vaatetorni redelid on kadunud.  
Foto Mart Mõniste 26.10.2014.

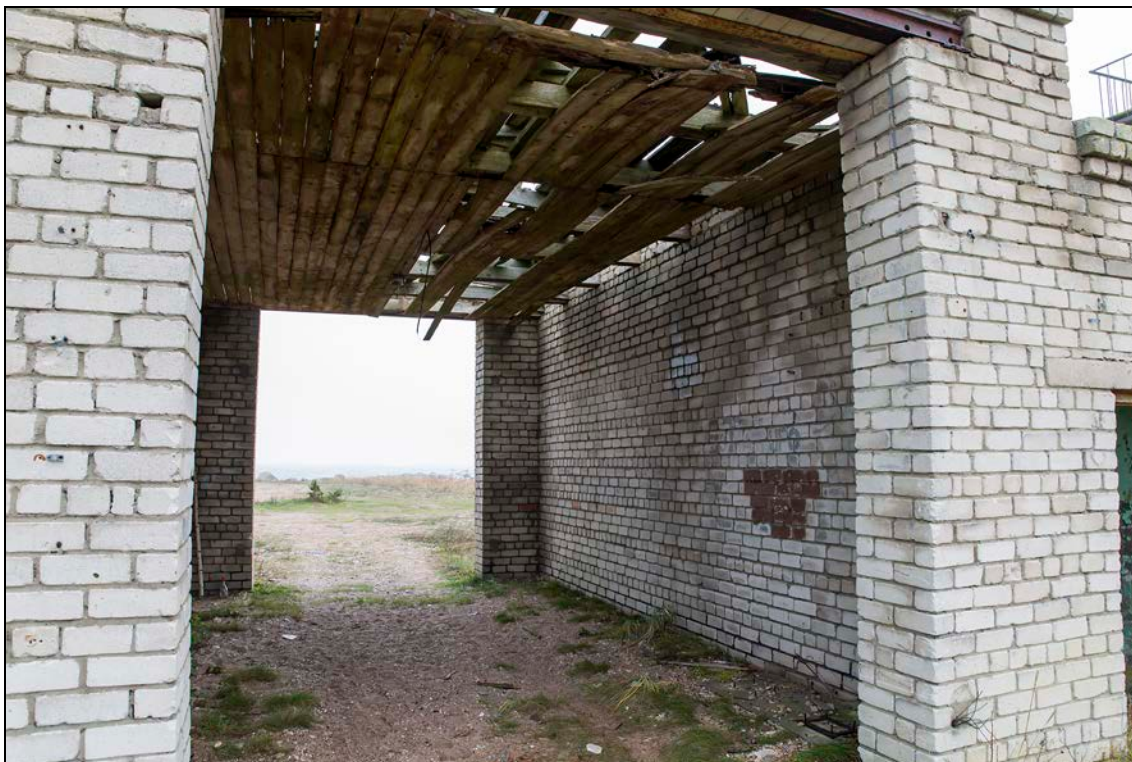
Foto 5 (068). Haldi tehnilise vaatluse post. Prožektoriangaar.  
Foto Mart Mõniste 26.10.2014.

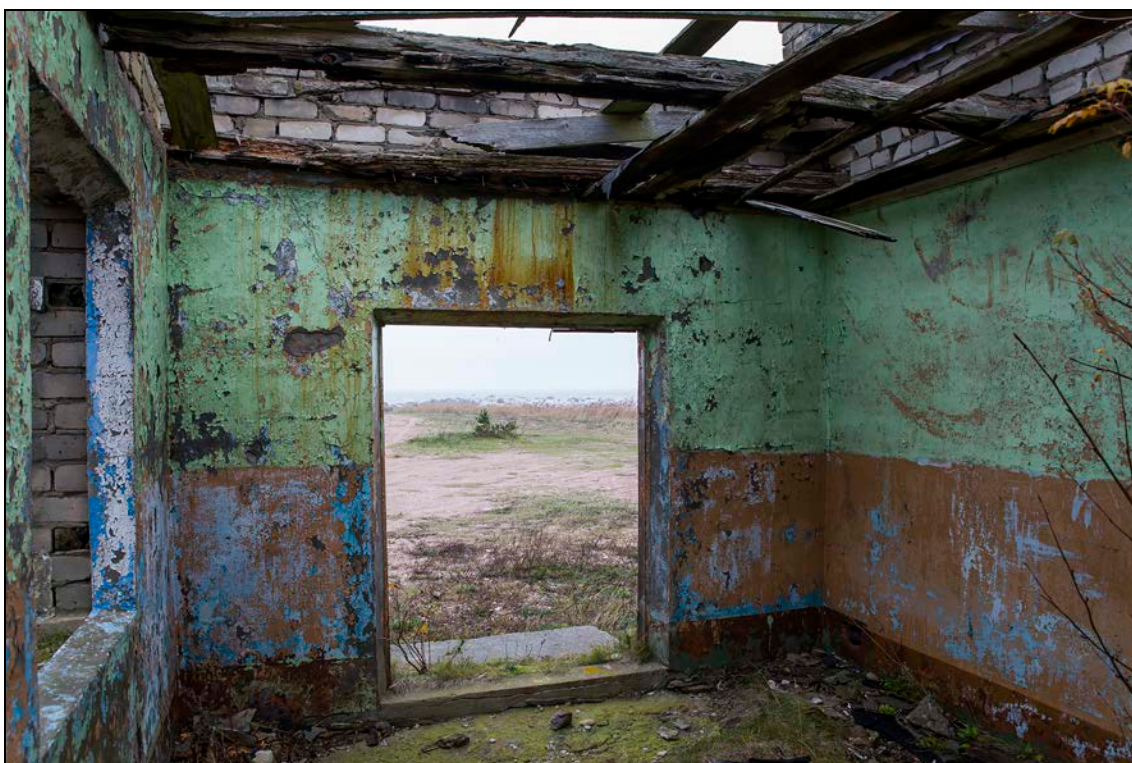
Foto 6 (062). Haldi tehnilise vaatluse post. Elektrigeneraatori ruum.  
Foto Mart Mõniste 26.10.2014.

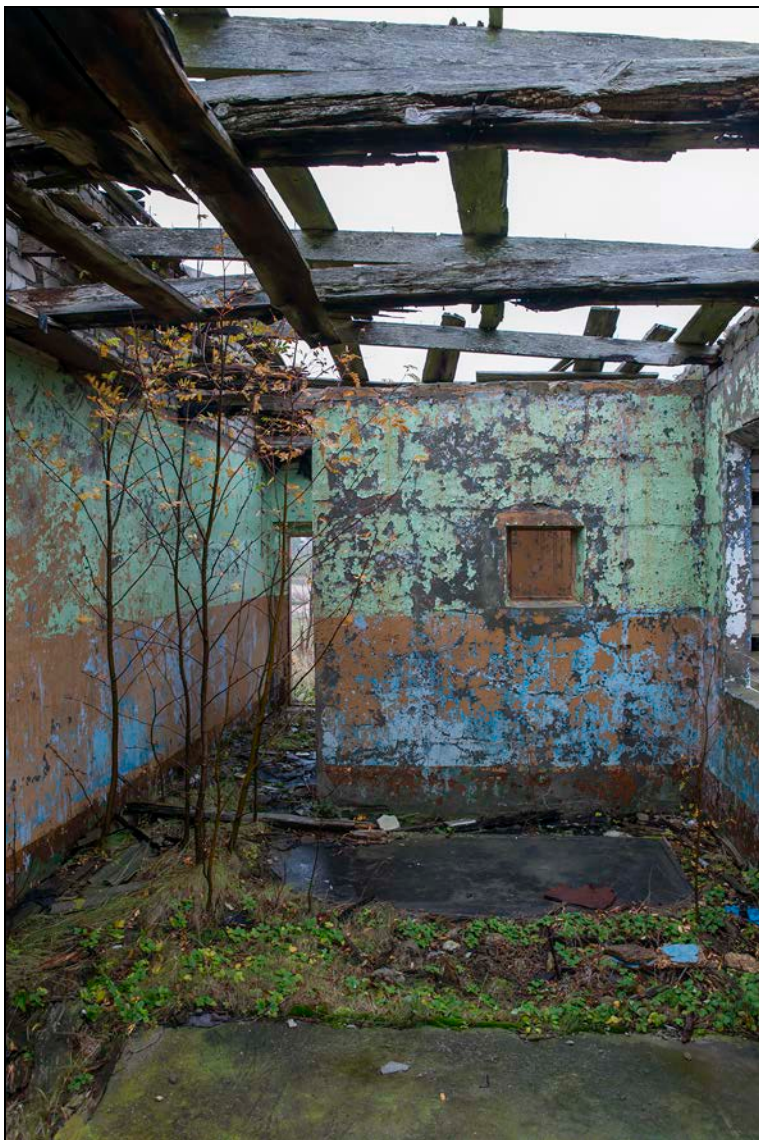
Foto 7 (060). Haldi tehnilise vaatluse post. Elektrigeneraatori ruum, põrandal näha agregaatide vundamendid.  
Foto Mart Mõniste 26.10.2014.

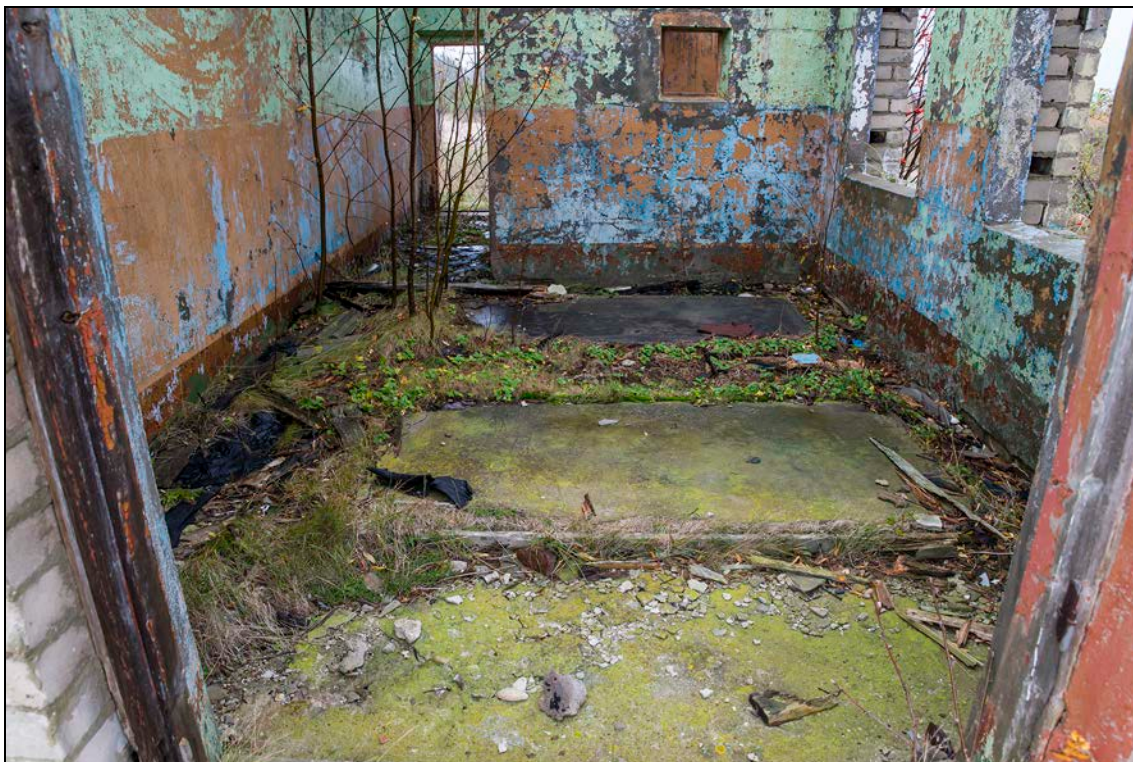
Foto 8 (061). Haldi tehnilise vaatluse post. Elektrigeneraatori ruum.  
Foto Mart Mõniste 26.10.2014.

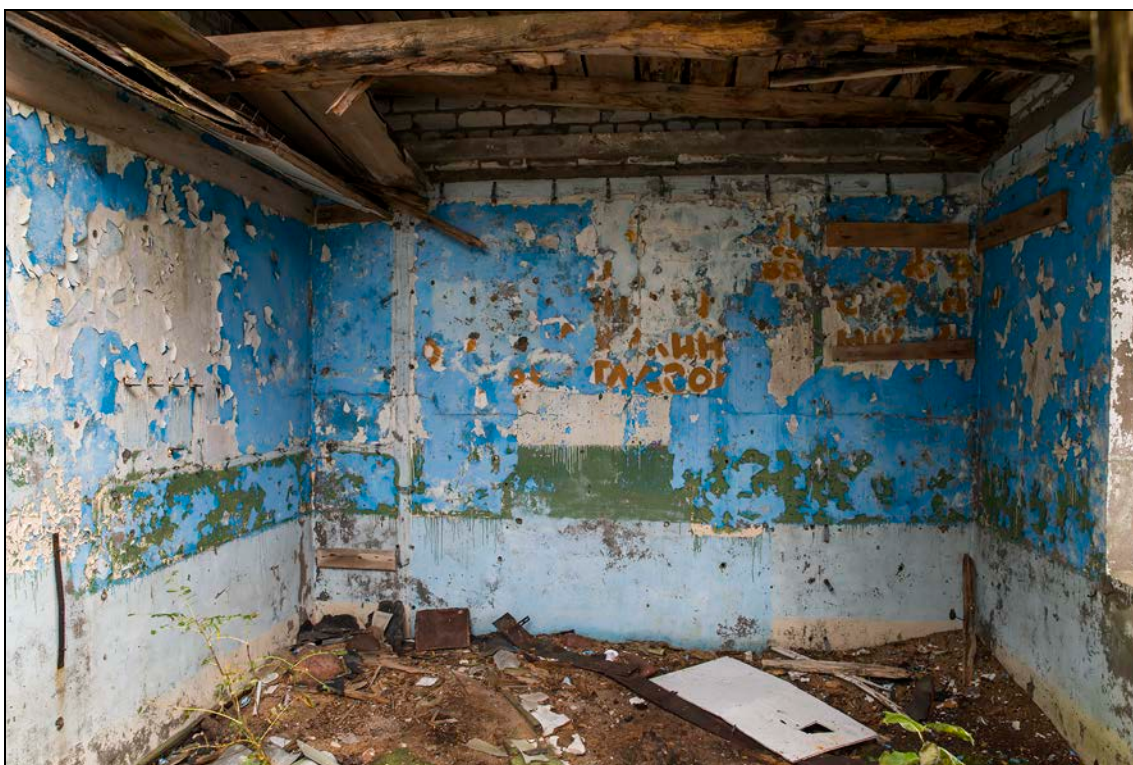
Foto 9 (070). Haldi tehnilise vaatluse post. Meeskonnaruum.  
Foto Mart Mõniste 26.10.2014.

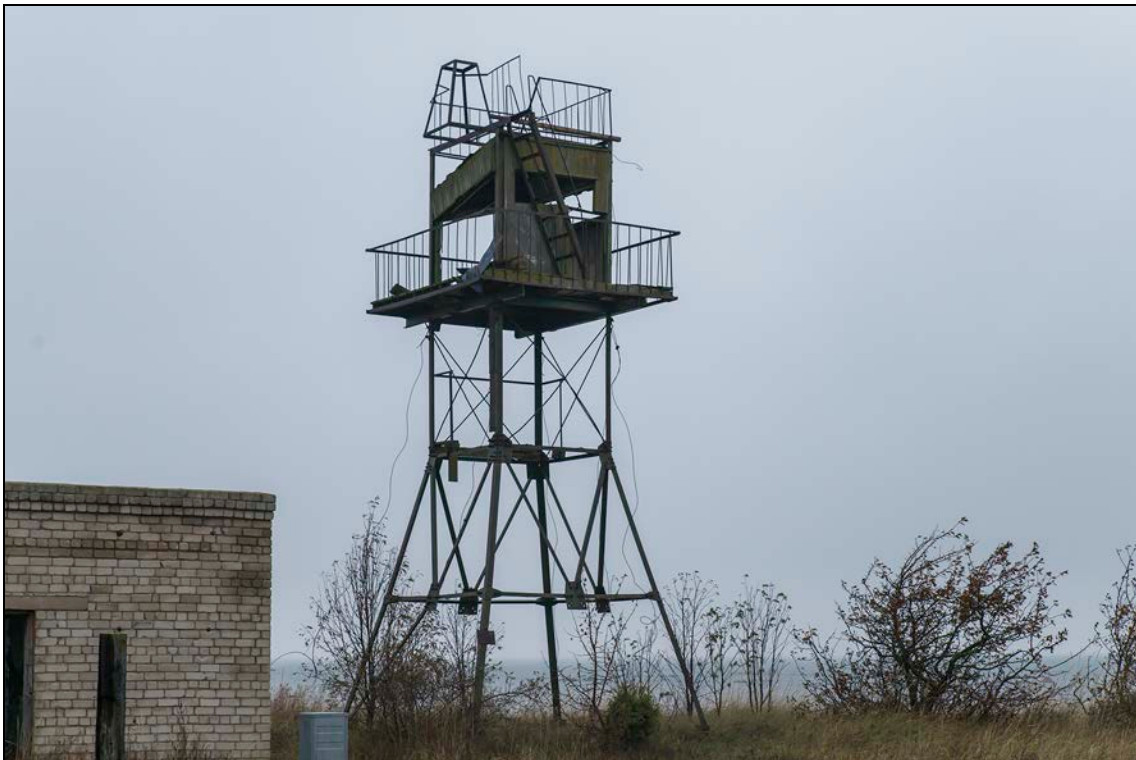
Foto 10 (045). Haldi tehnilise vaatluse post. Vaadetorni trepid on kadunud, aga ülemised konstruktsioonid, piirded ja radari alus veel alles.  
Foto Mart Mõniste 26.10.2014.

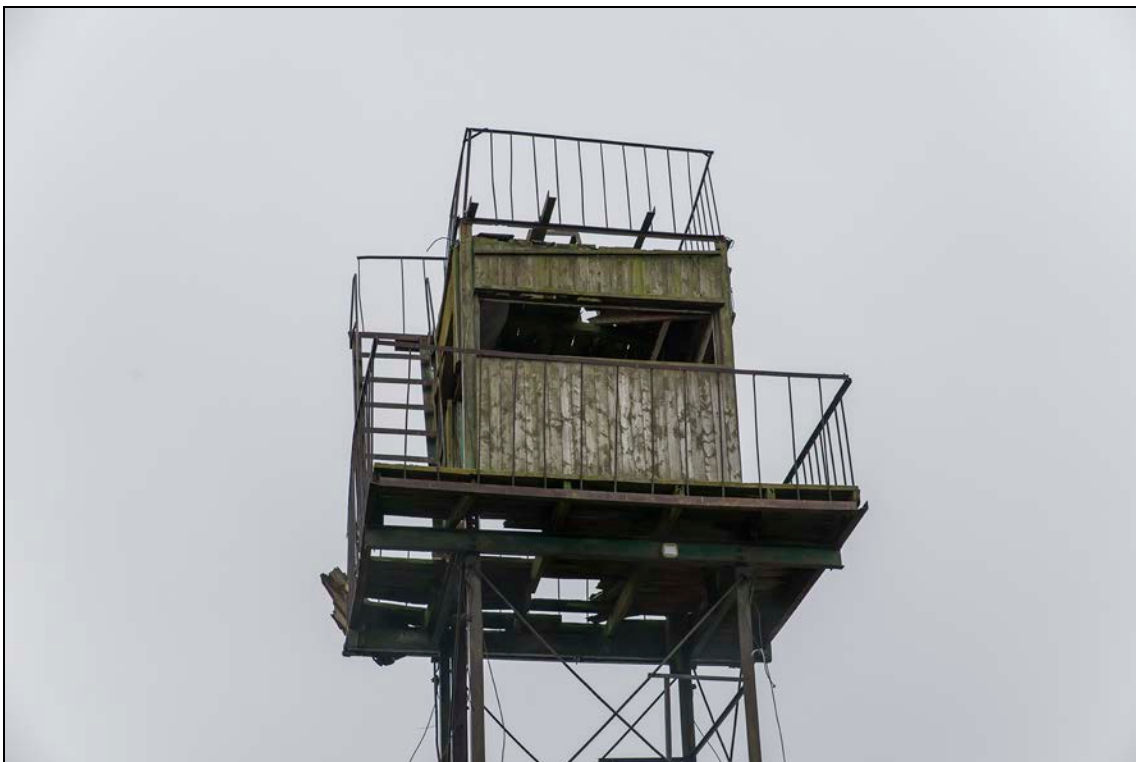
Foto 11 (076). Haldi tehnilise vaatluse post. Vaadetorni platvormi põrand on täiesti mäda.  
Foto Mart Mõniste 26.10.2014.

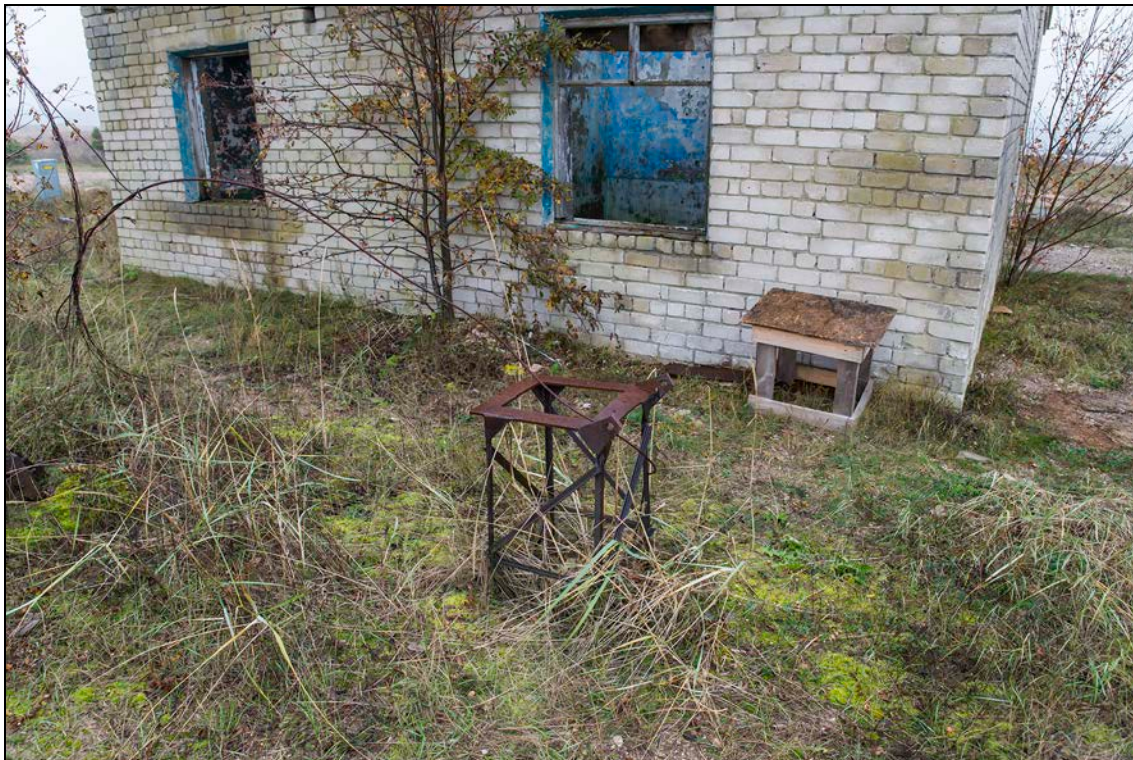
Foto 12 (078). Haldi tehnilise vaatluse post. Raadiomasti alus.  
Foto Mart Mõniste 26.10.2014.

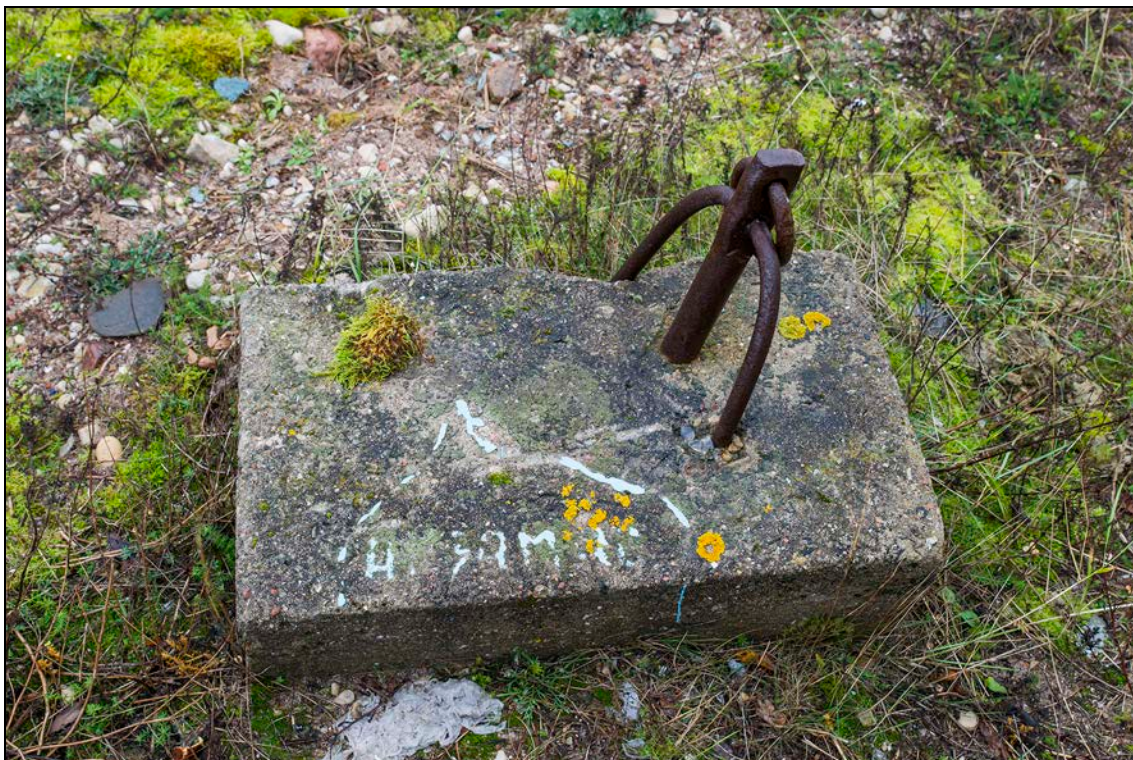
Foto 13 (059). Haldi tehnilise vaatluse post. Raadiomasti vantide vundament.  
Foto Mart Mõniste 26.10.2014.

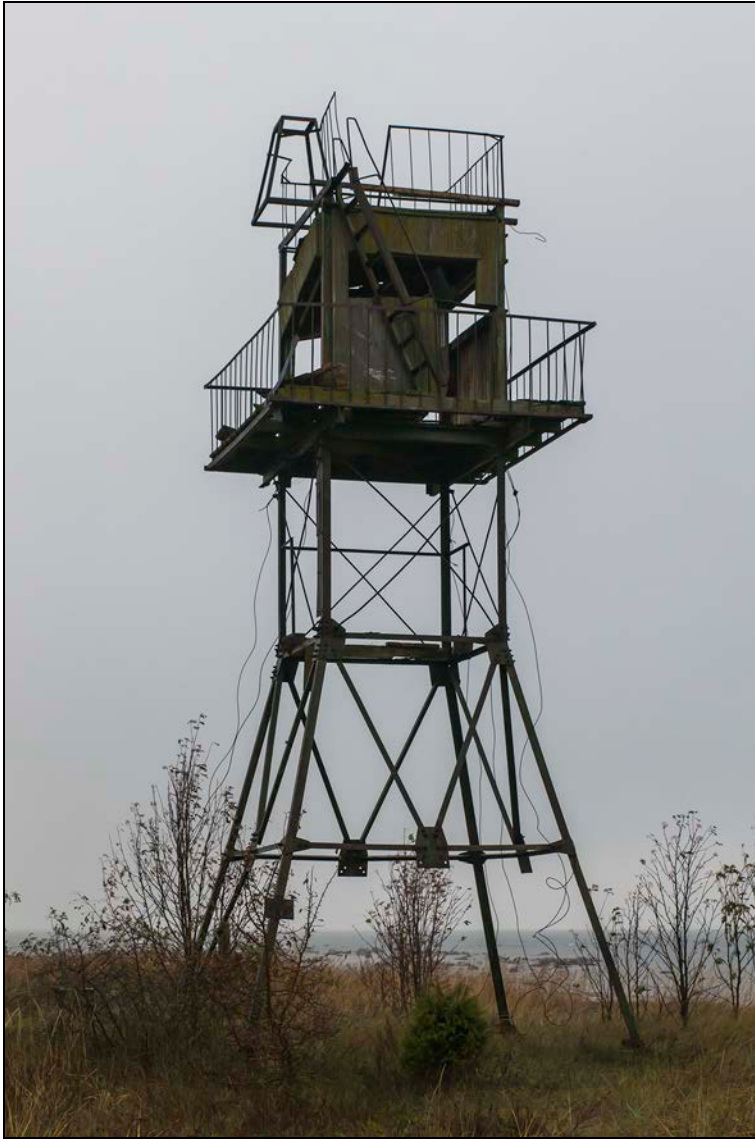
Foto 14 (083). Haldi tehnilise vaatluse post. Vaatetorn on ilmselt Hiiumaa madalaim. Praeguseks hävinud Hirmuste ja Tahkuna tornid olid ühe sektsiooni (2,5 m) võrra kõrgemad. Foto Mart Mõniste 26.10.2014.

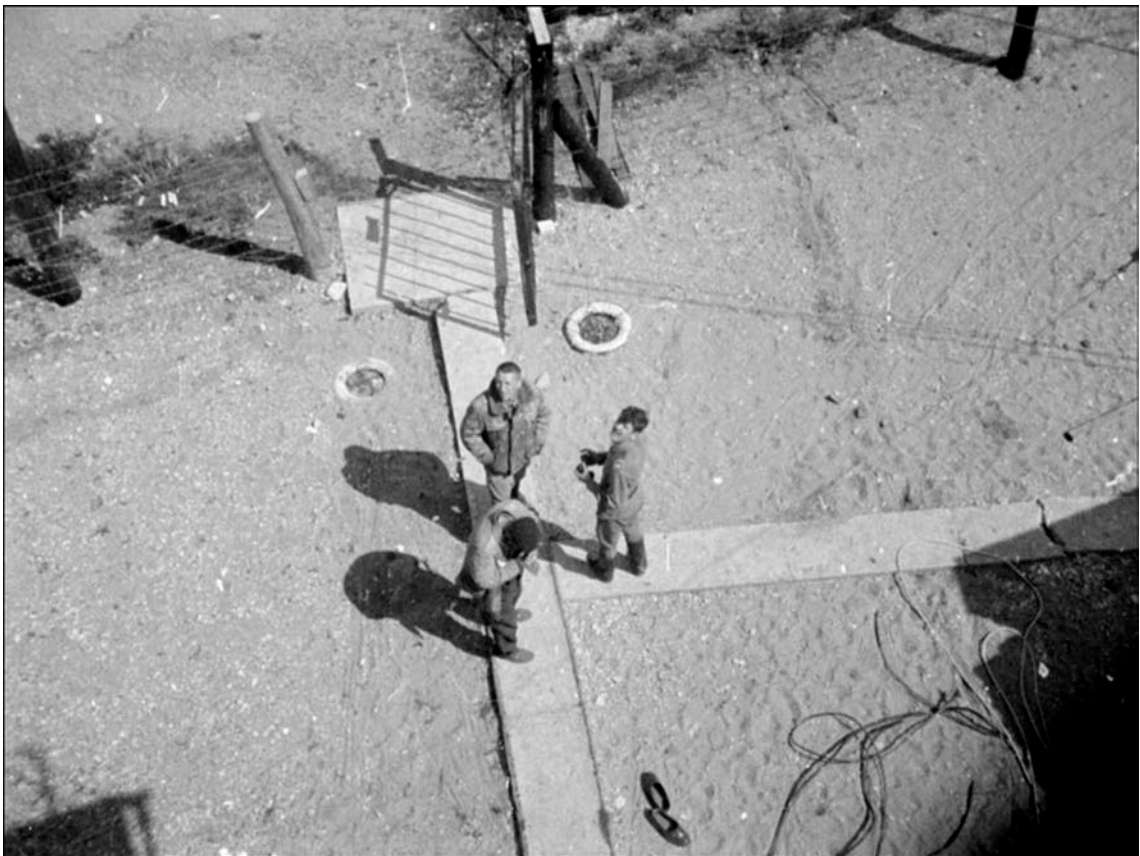
Foto 14. Haldi tehnilise vaatluse post. Vaade vaatetornist, paistab piirdeaed, metallvärav ja betoonist jalgteed. 1987. aasta.  
Foto saidilt <http://www.pogran-zastava.ru> (vaadatud 25.09.2013).

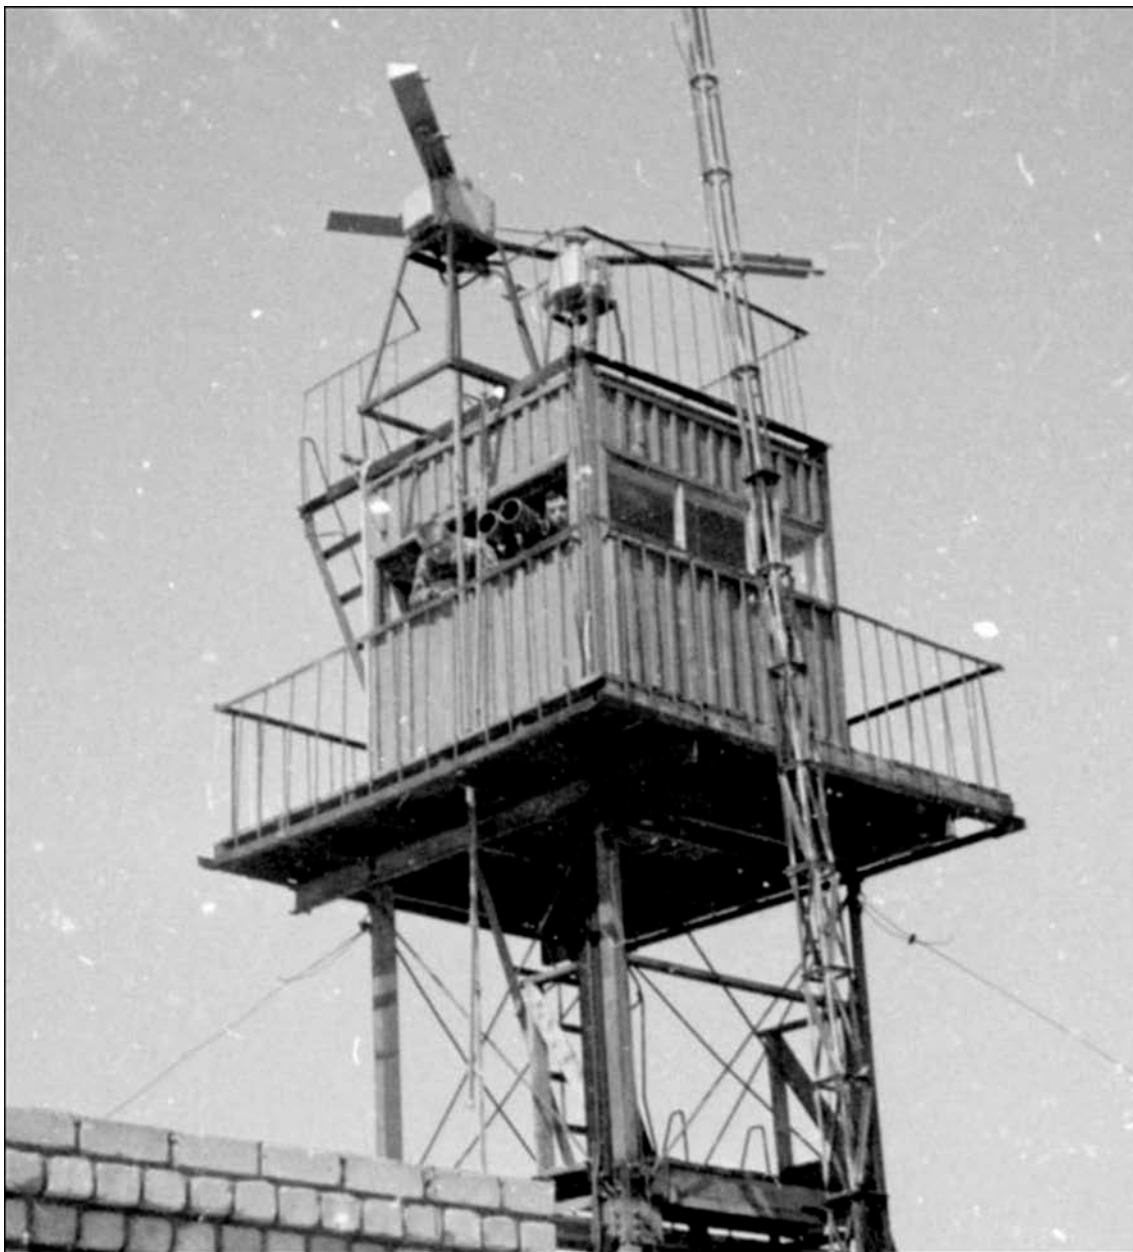
Foto 14. Haldi tehnilise vaatluse post. Vaatetorni tehniline varustus 1987. aastal: kaks radarit, merebinokkel.
