Paljassaare uus tehnilise vaatluse post Tallinnas Harjumaal

Koostaja:
Jüri Pärn

2016

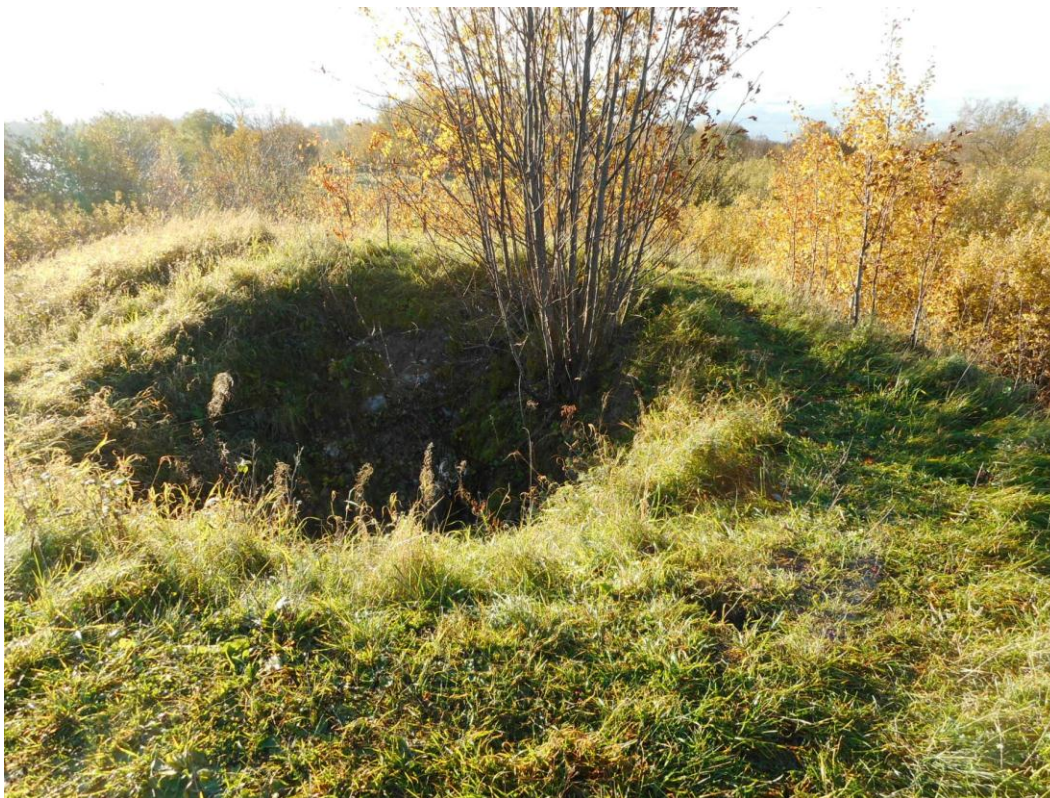
Foto 2. (16) Paljassaare tehnilise vaatluse post. Lehter Valge torni [1] lael (põhjas on kaarjas paekividest ava). Torniküngast ja selle naabrusest võivad olla kujundanud ka XX sajandi II poole sõjaväelased. Foto Jüri Pärn 16.10.2016.

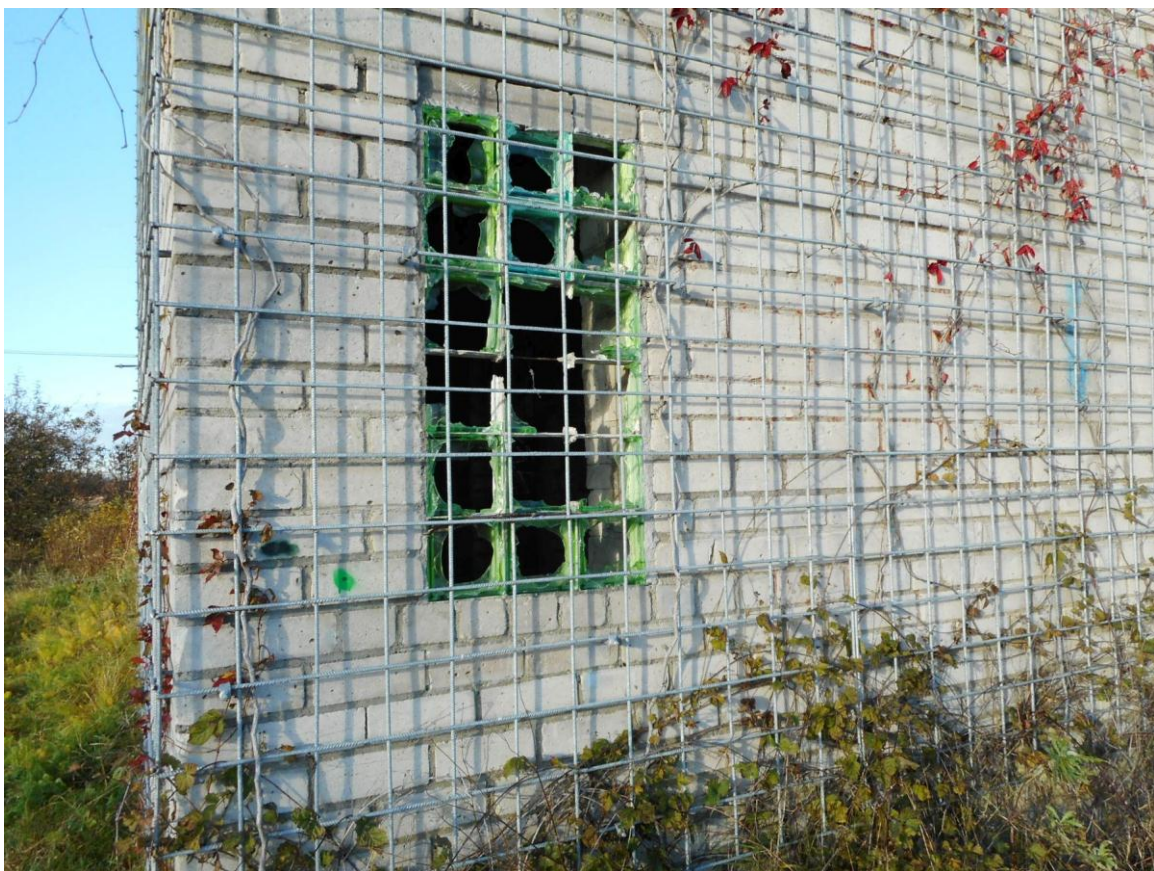
Foto 4. (23) Paljassaare tehnilise vaatluse post. Hoone [4], lähivaade idast prožektoriruumi taguse toa aknale. Foto Jüri Pärn 16.10.2016.

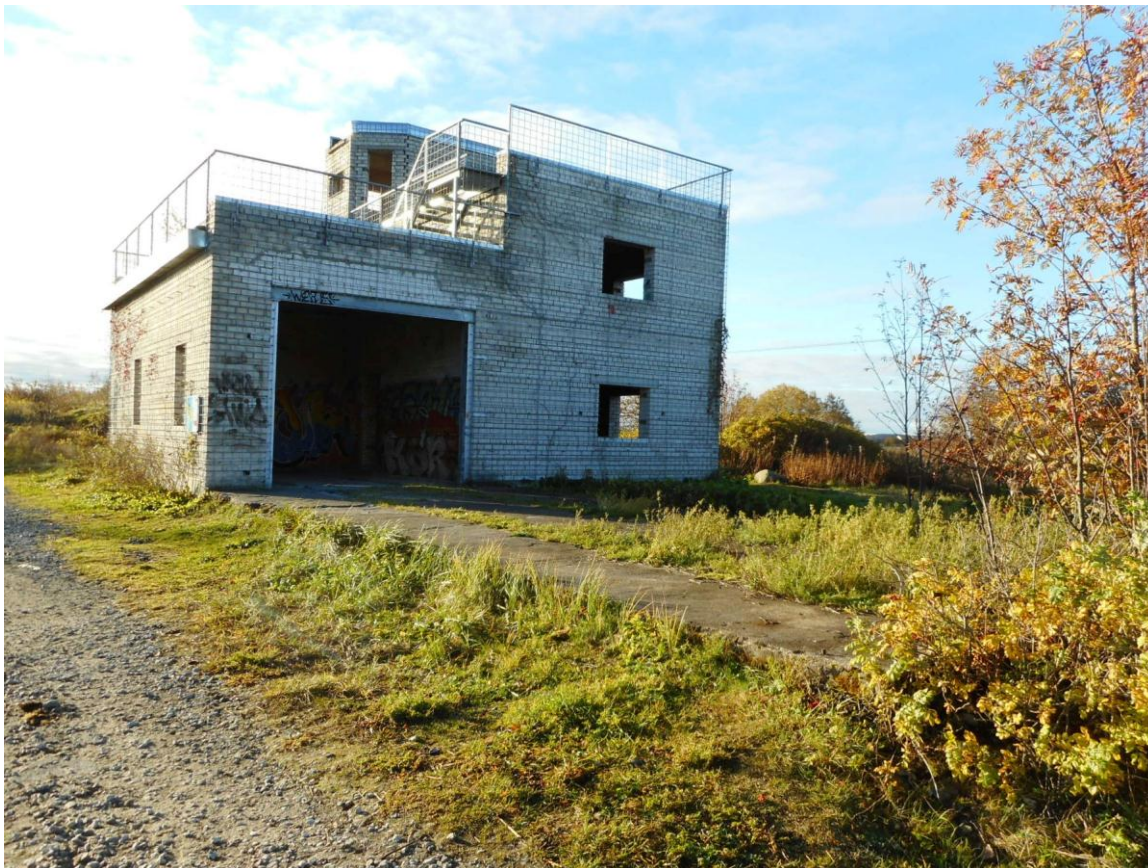
Foto 5. (33) Paljassaare tehnilise vaatluse post. Hoone [4], vaade põhjast. Esiplaanil prožektoripositsioon [5]. Foto Jüri Pärn 16.10.2016.

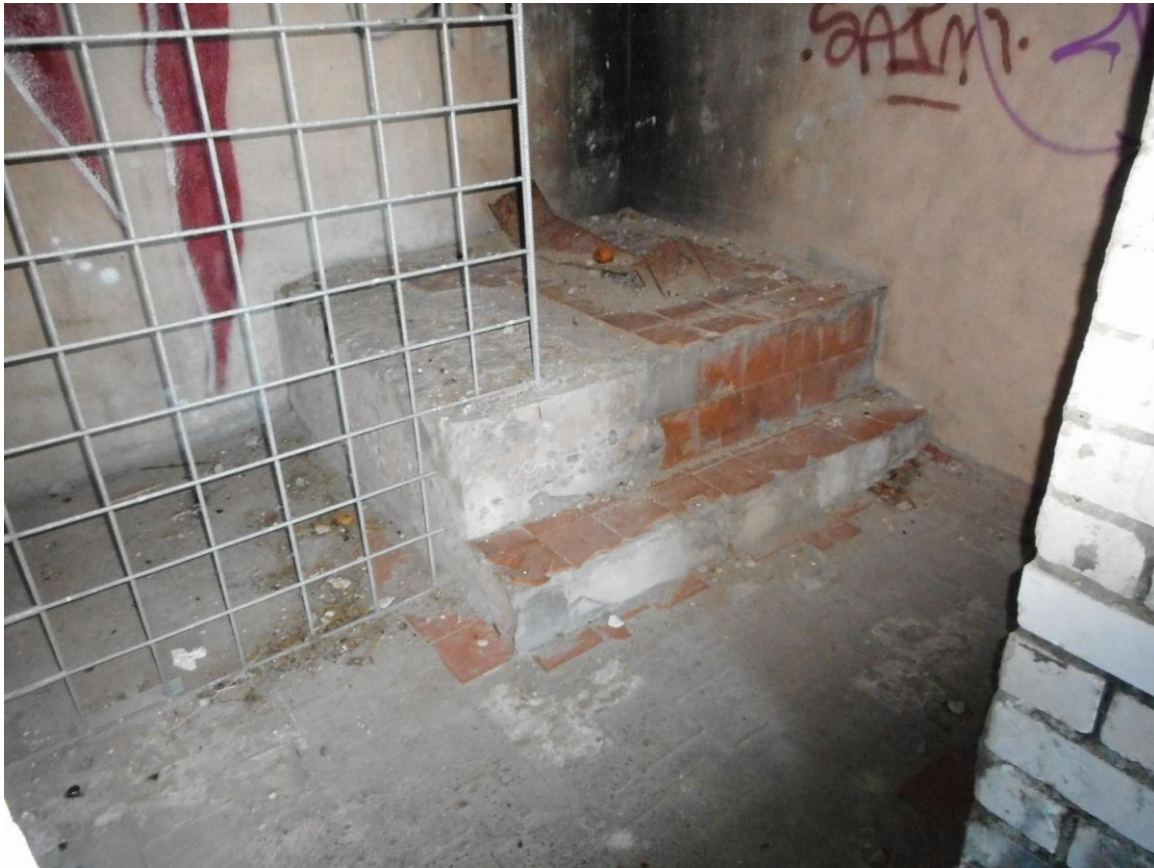
Foto 9. (105) Paljassaare tehnilise vaatluse post. Hoone [4] trepikoda esialgse metalltrepi alusega. Foto Jüri Pärn 16.10.2016.

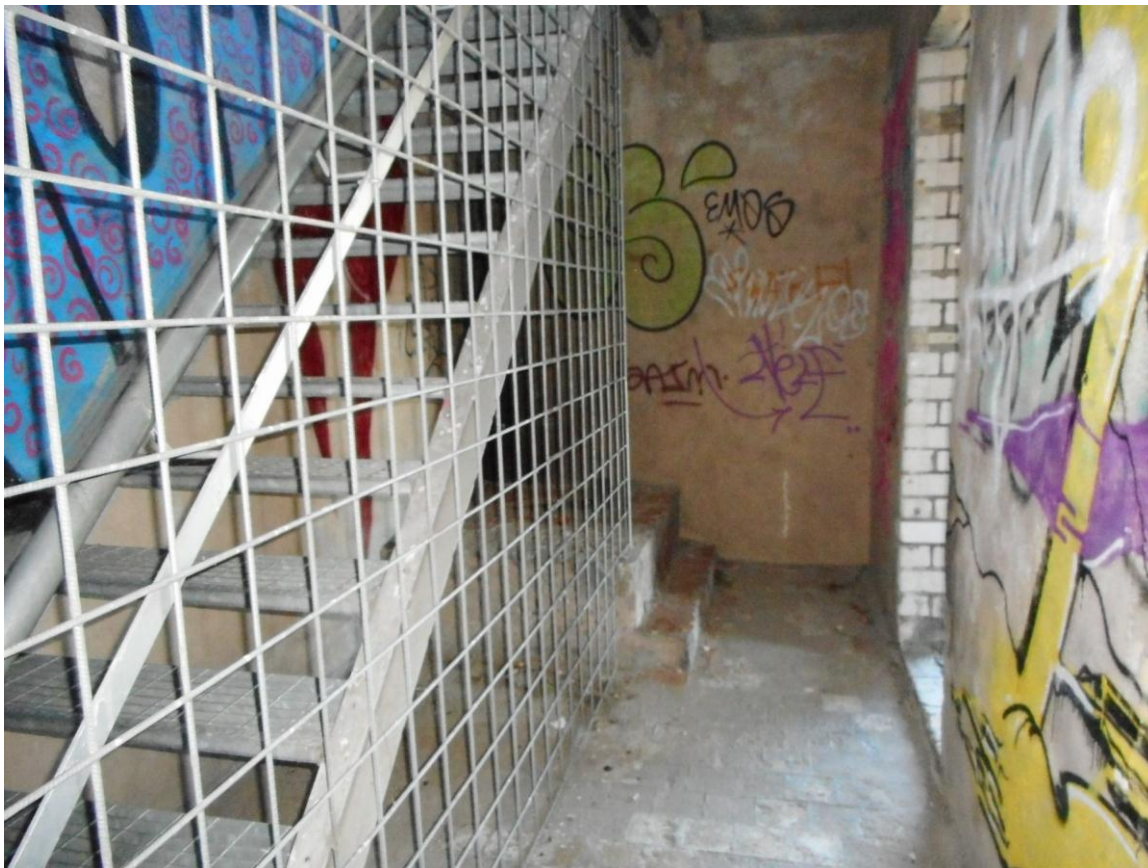
Foto 11. (115) Paljassaare tehnilise vaatluse post. Hoone [4] trepikoda: paigaldatud on uus, mugavam ja turvalisem trepp. Foto Jüri Pärn 16.10.2016.

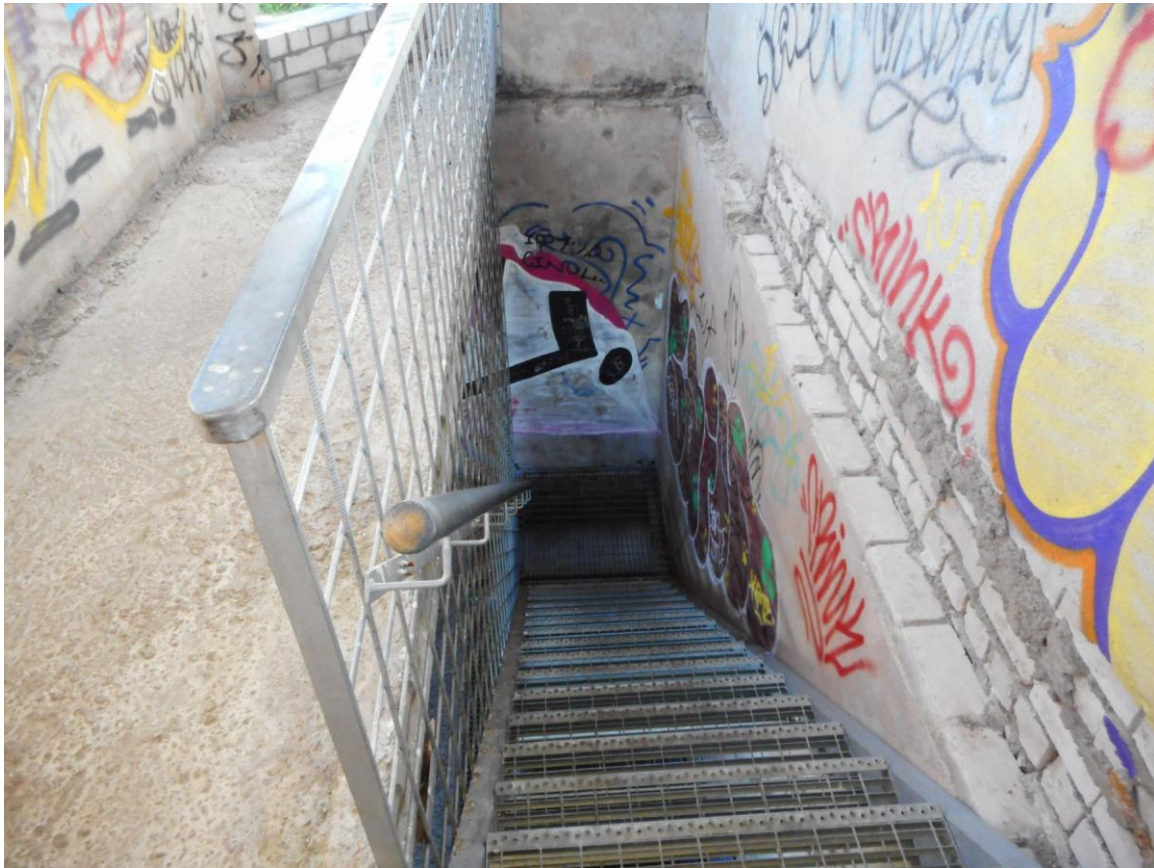
Foto 15. (153) Paljassaare tehnilise vaatluse post. Hoone [4] uus trepp visuaalvaatlusposti ruumis. Foto Jüri Pärn 16.10.2016.

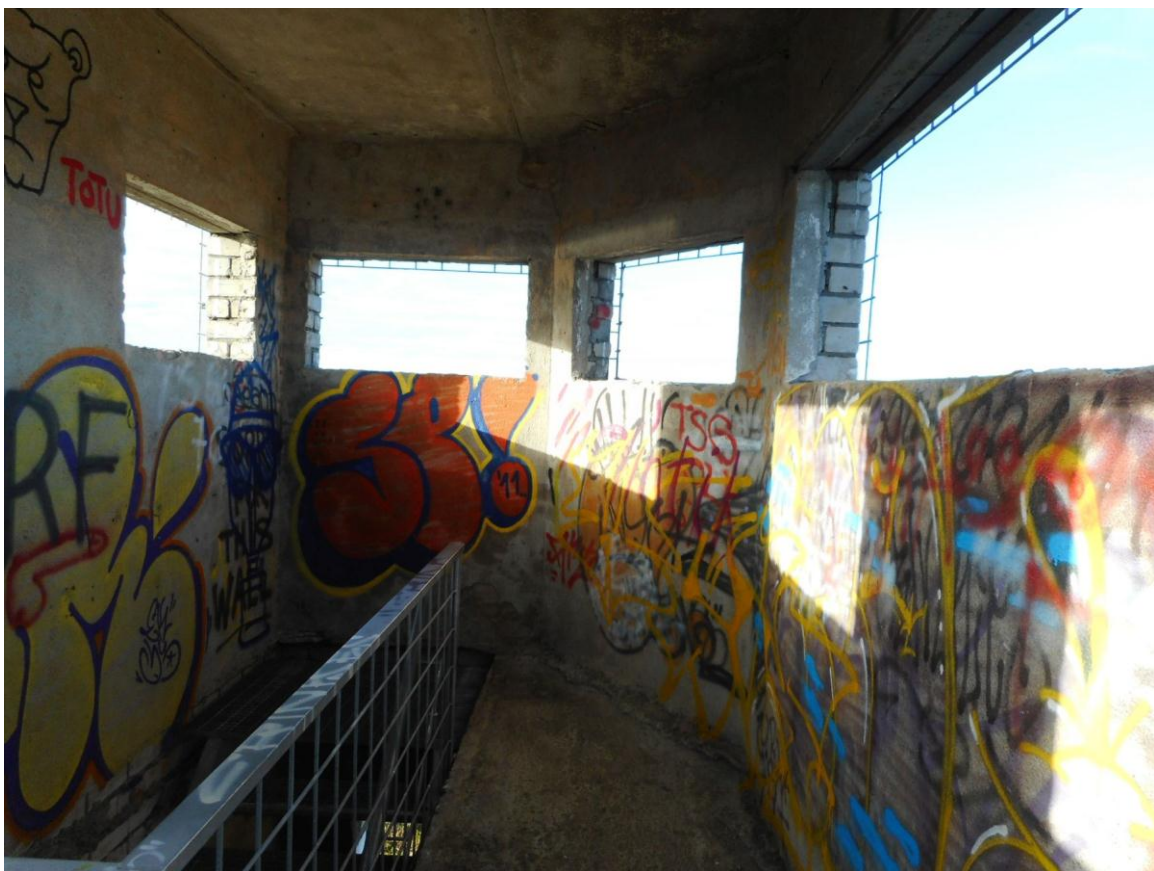
Foto 16. (159) Paljassaare tehnilise vaatluse post. Hoone [4] visuaalvaatlusposti ruum, vaade idast. Foto Jüri Pärn 16.10.2016.

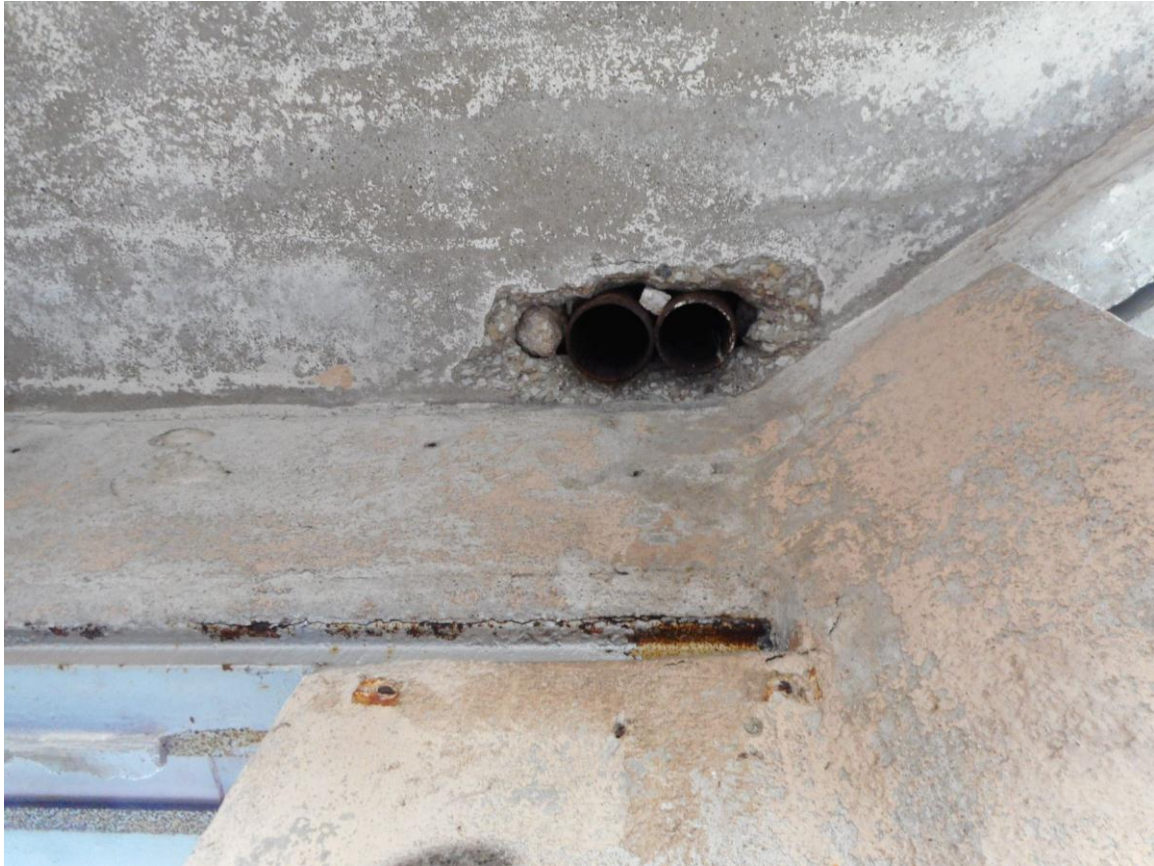
Foto 17. (163) Paljassaare tehnilise vaatluse post. Hoone [4] visuaalvaatlusposti ruumi laes on säilitatud radarijuhtmete torud. Foto Jüri Pärn 16.10.2016.

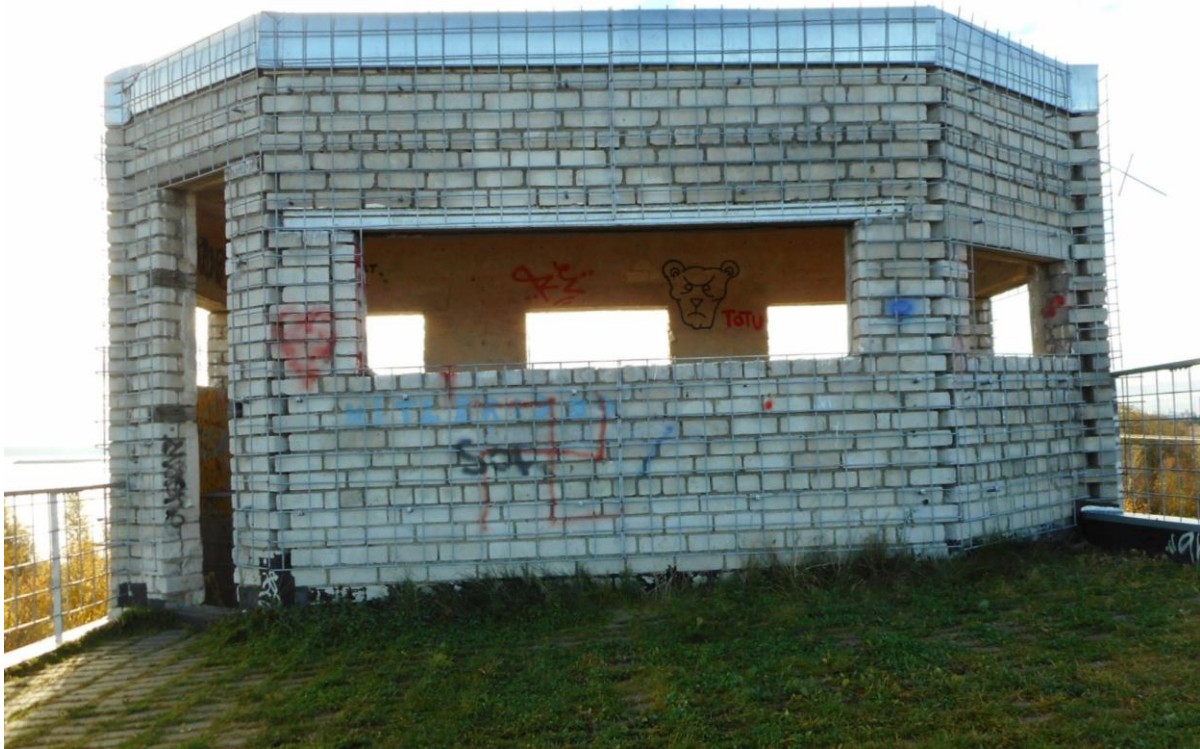
Foto 19. (169) Paljassaare tehnilise vaatluse post. Hoone [4] visuaalvaatlusposti ruum. Foto Jüri Pärn 16.10.2016.

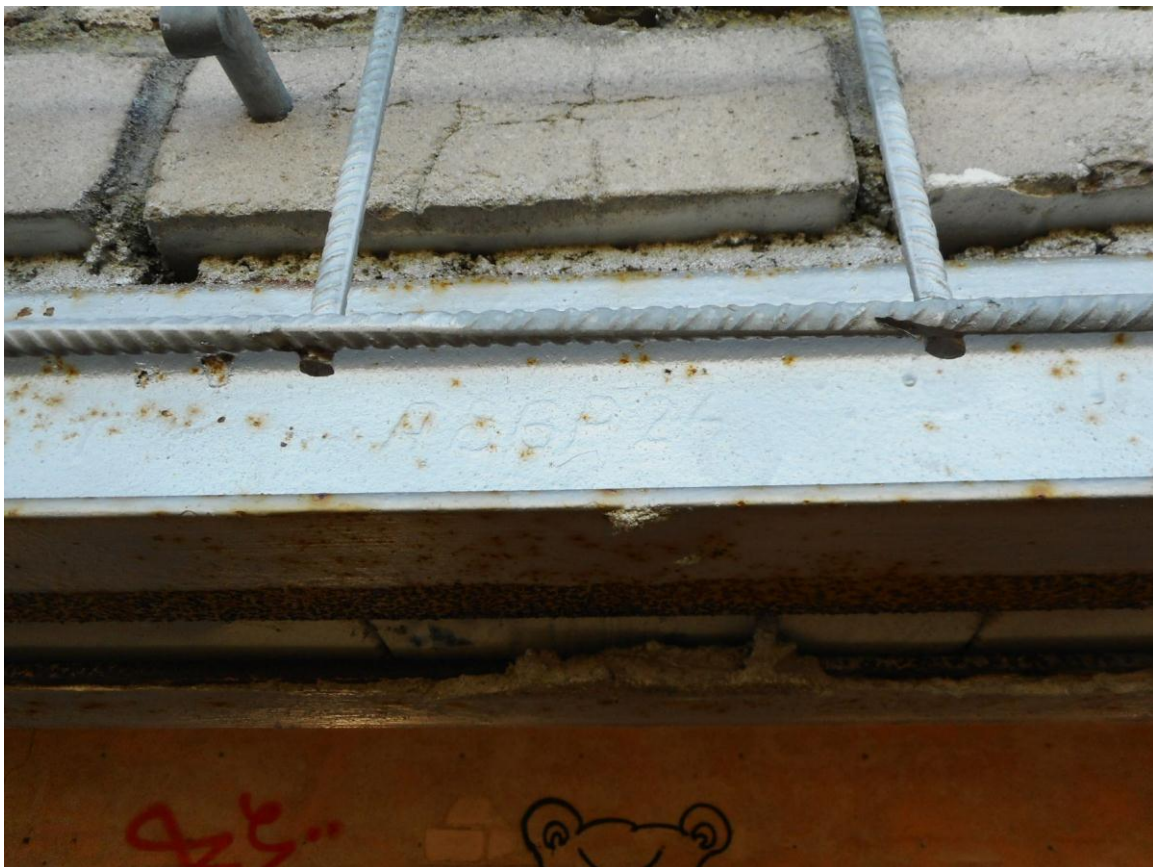
Foto 20. (172) Paljassaare tehnilise vaatluse post. Hoone [4] visuaalvaatlusposti ruumi aknasilluseks on 2 raudteerööbast, millest välimisel on kahes kohas kiri A 86P24(6?). Foto Jüri Pärn 16.10.2016.

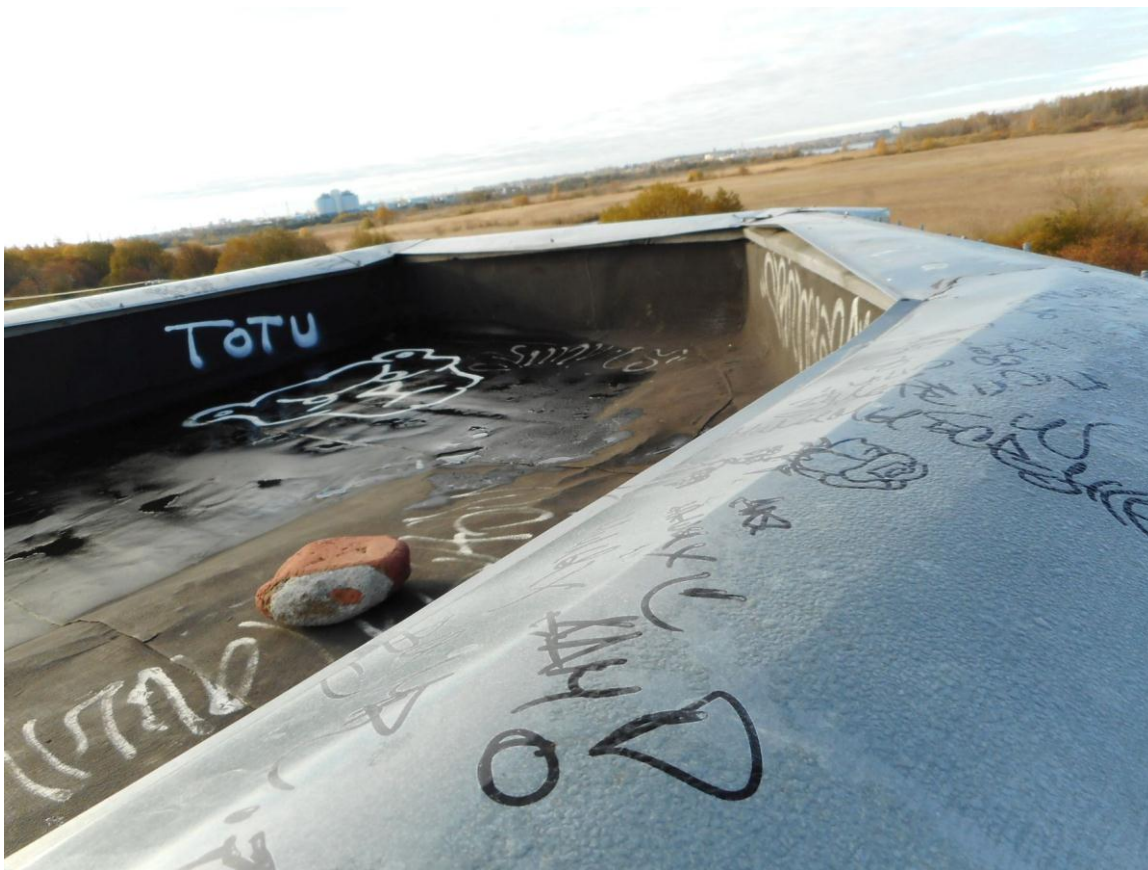
Foto 21. (238) Paljassaare tehnilise vaatluse post. Hoone [4] visuaalvaatlusposti ruumi katus. Võret mööda saab ka sellele katusele ronida. Veel 2005.a paiku olid seal kaks radariantennialust. Foto Jüri Pärn 16.10.2016.

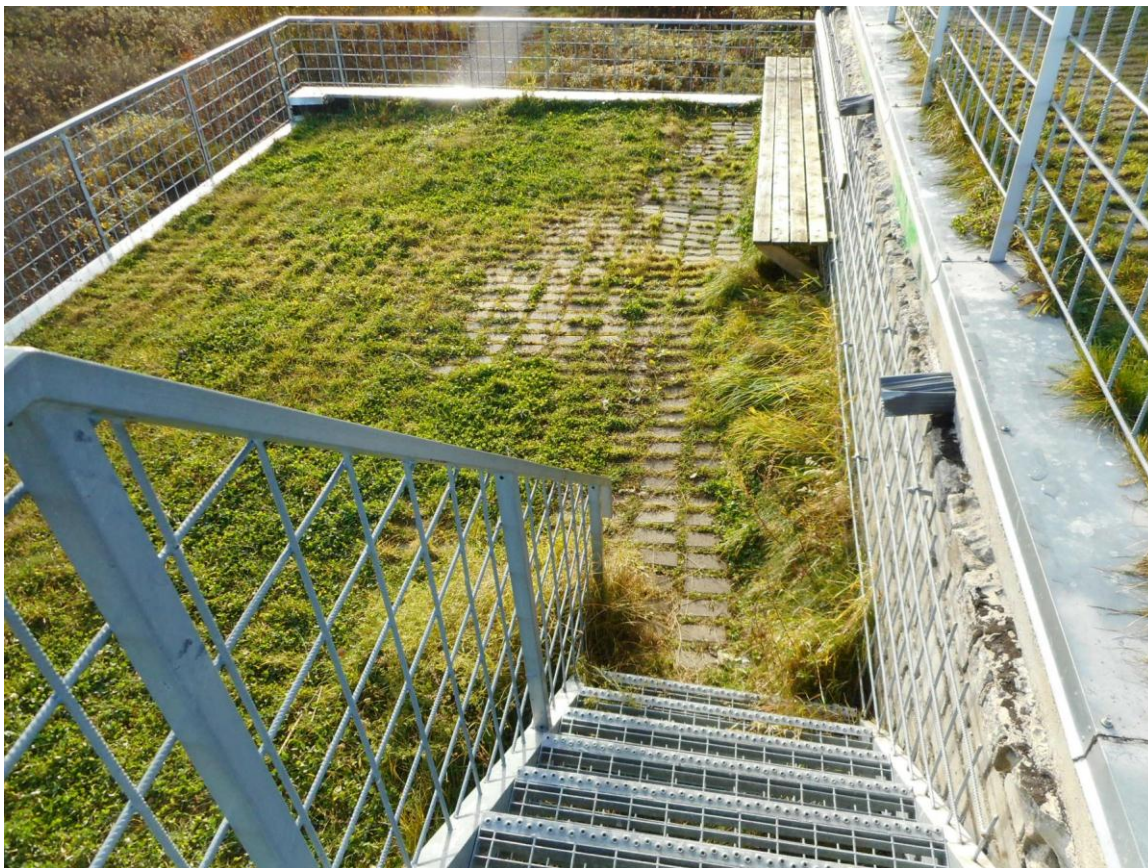
Foto 22. (181) Paljassaare tehnilise vaatluse post. Hoone [4] uus trepp prožektoriruumi katusele. Foto Jüri Pärn 16.10.2016.

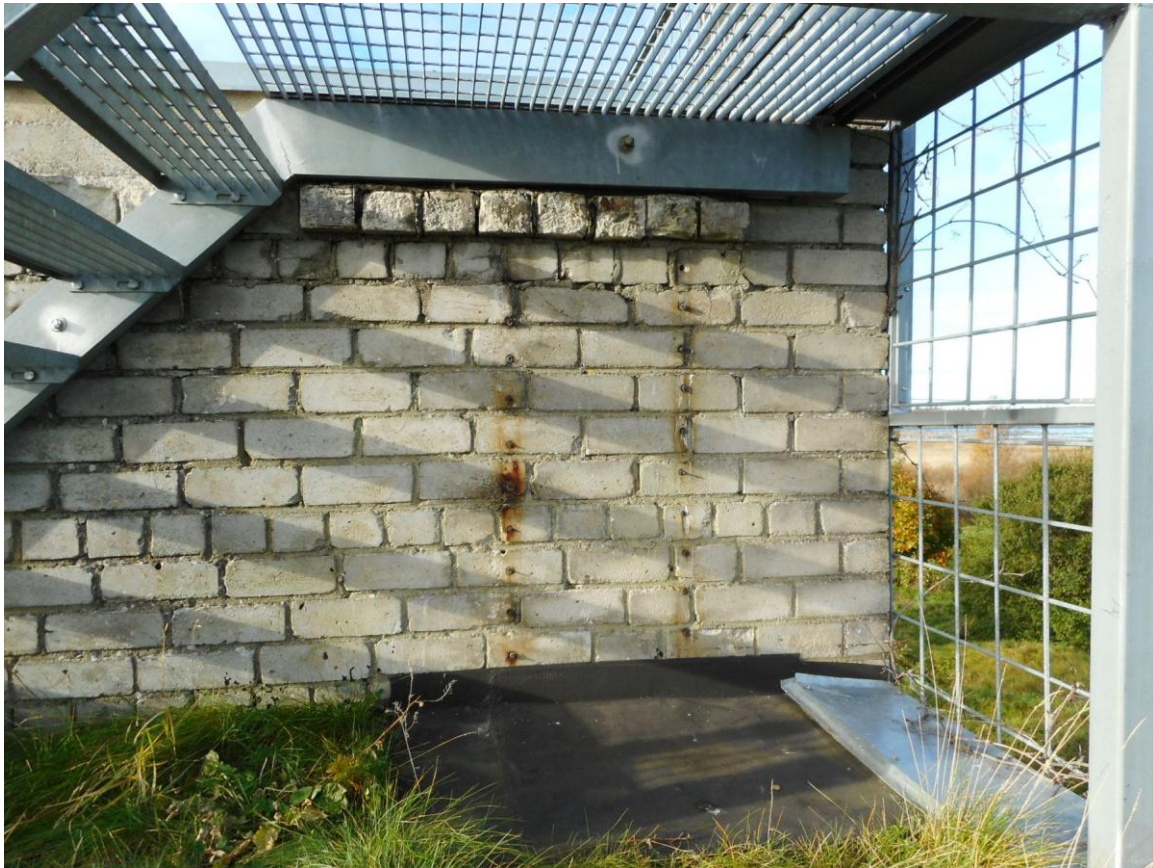
Foto 23. (226) Paljassaare tehnilise vaatluse post. Hoone [4] algse välistrepi asukoht. Seinas on kaks rida pliipulkadest naelatüubleid. Foto Jüri Pärn 16.10.2016.

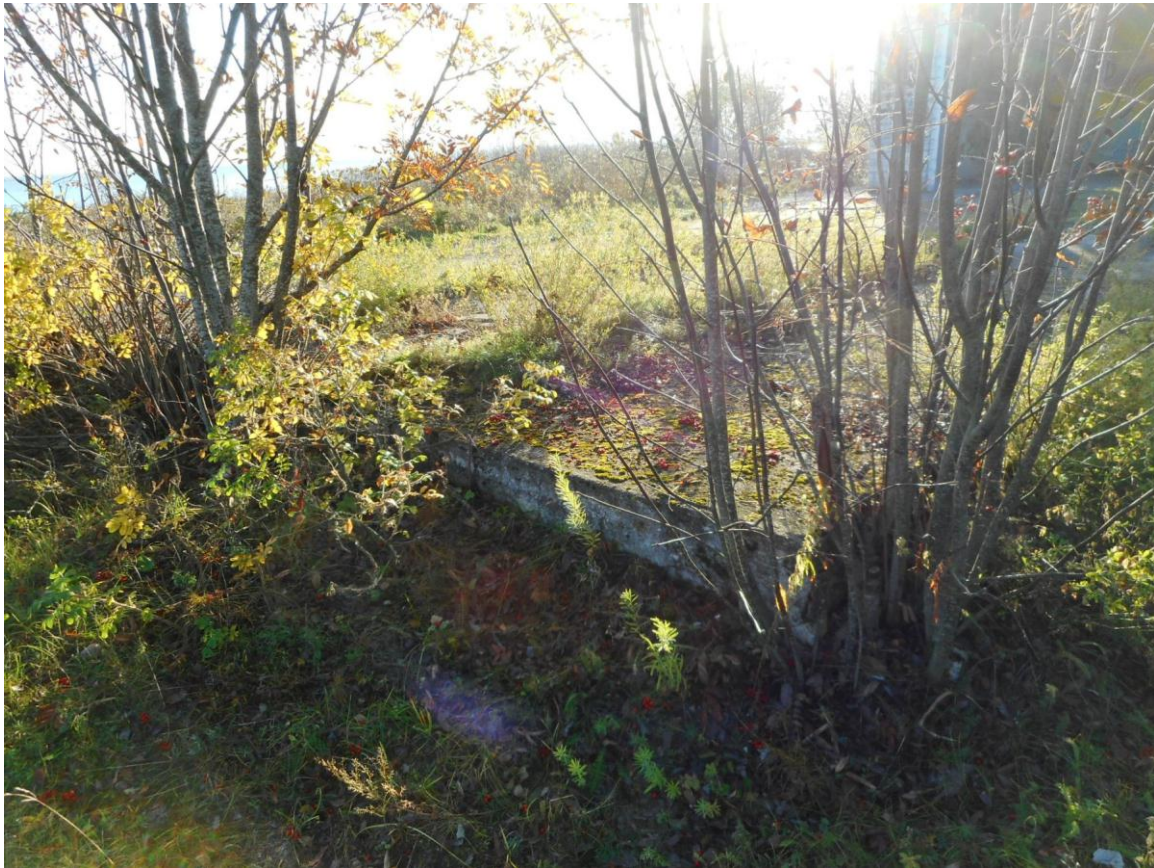
Foto 25. (34) Paljassaare tehnilise vaatluse post. Prožektoripositsiooni [5] põhjapoolne ots.
Foto Jüri Pärn 16.10.2016.

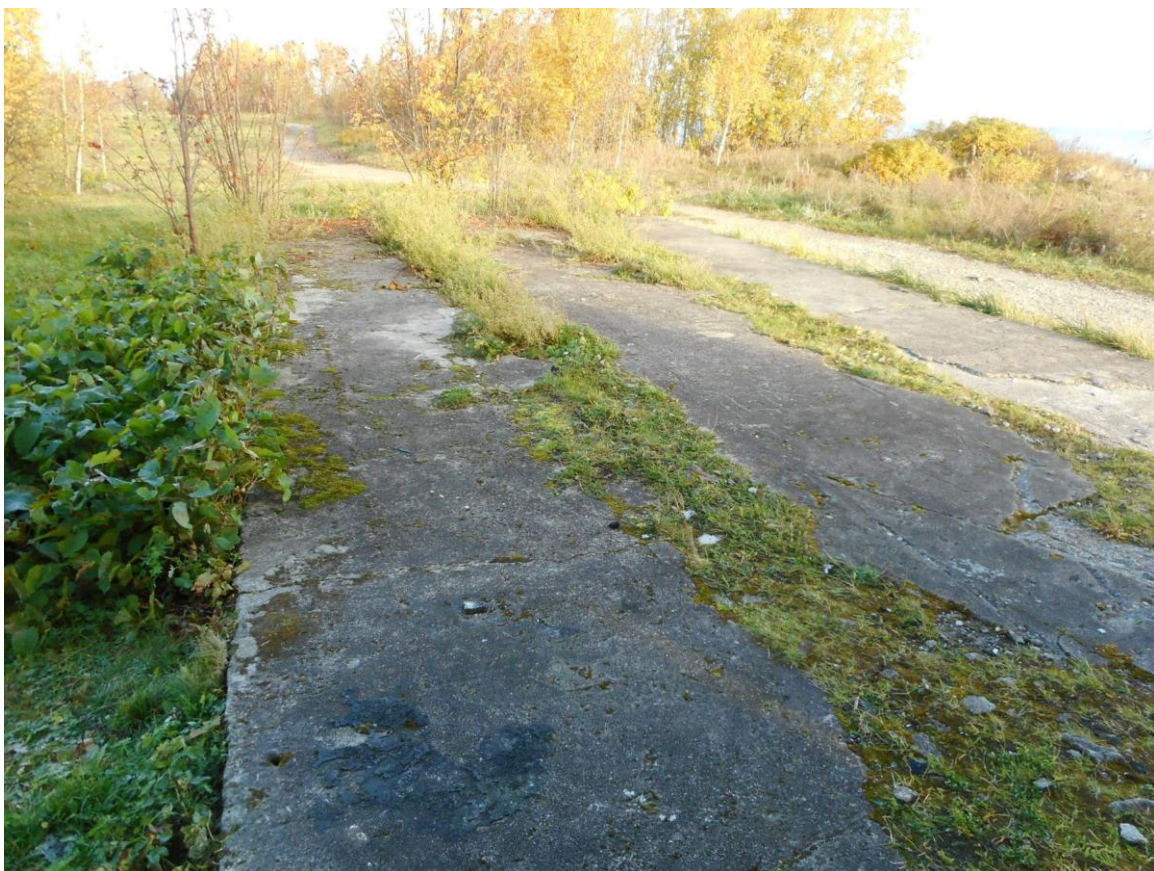
Foto 26. (62) Paljassaare tehnilise vaatluse post. Prožektoripositsiooni [5] vaade lõunast.
Foto Jüri Pärn 16.10.2016.

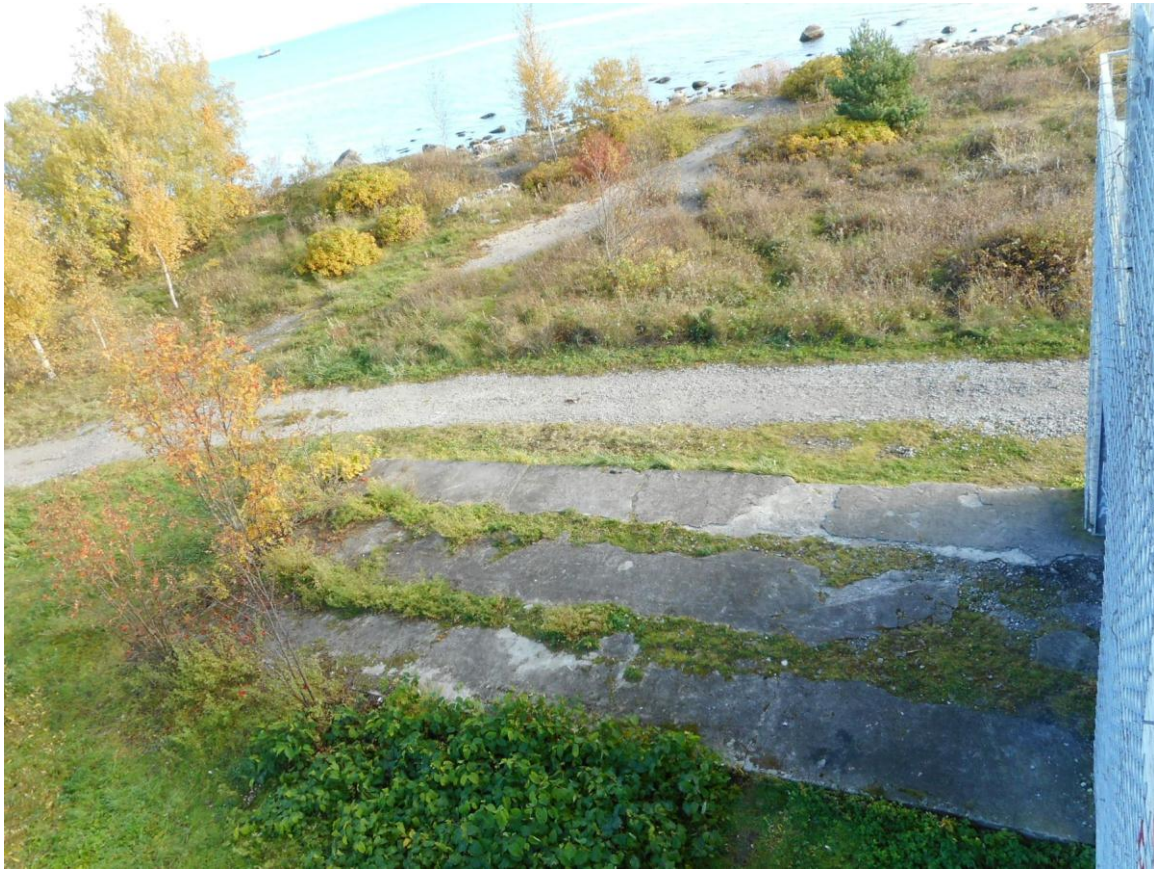
Foto 27. (191) Paljassaare tehnilise vaatluse post. Prožektoripositsiooni [5] vaade katuselt. Tagaplaanil ehitusjätmed [6a]. Foto Jüri Pärn 16.10.2016.

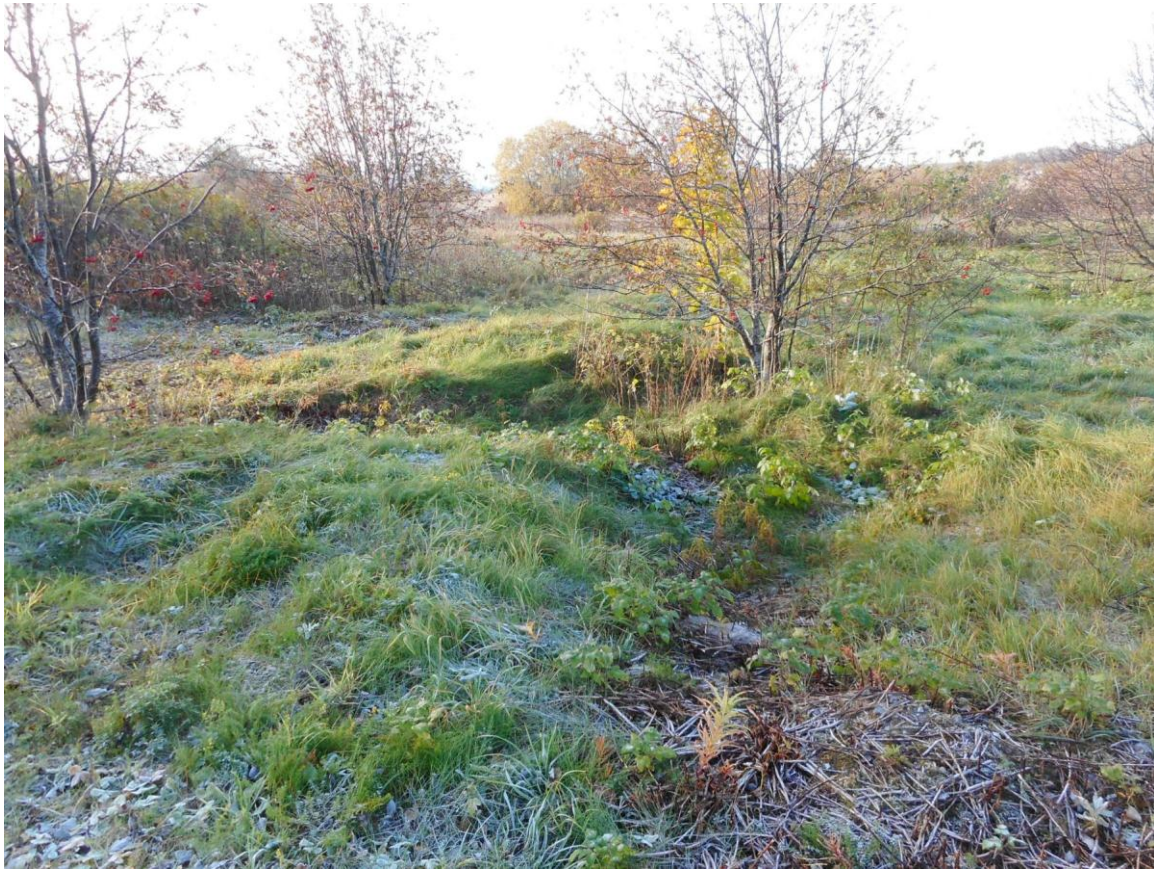
Foto 29. (37) Paljassaare tehnilise vaatluse post. Y-kujuline kaevik [9]. Linnapoolse haru pikkus 5–6 m, selle haru mõlemad otsad on maapinnaga samal tasemel. Foto Jüri Pärn 16.10.2016.

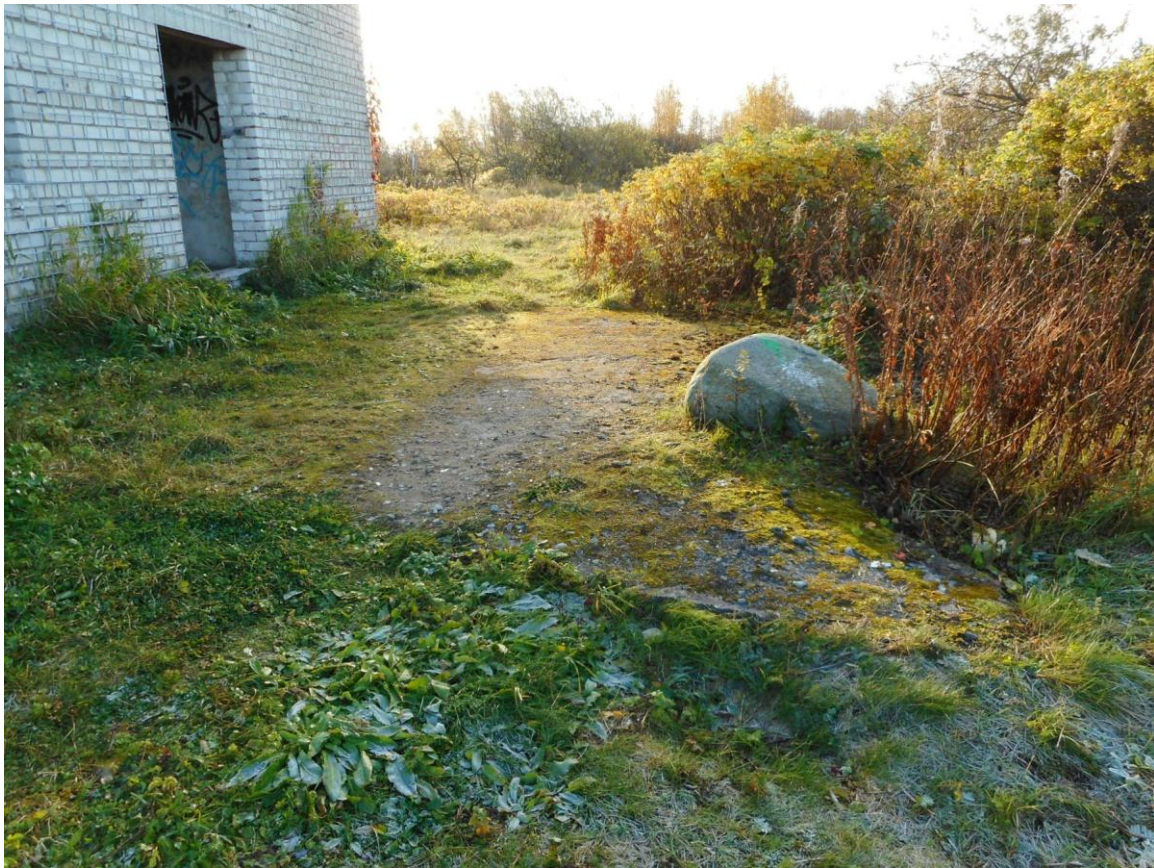
Foto 30. (43) Paljassaare tehnilise vaatluse post. Ebamäärase kujuga betoneeritud platsike [10] hoone [4] sissepääsu ees, vähemalt 7x3 m (vaade põhjast). Foto Jüri Pärn 16.10.2016.

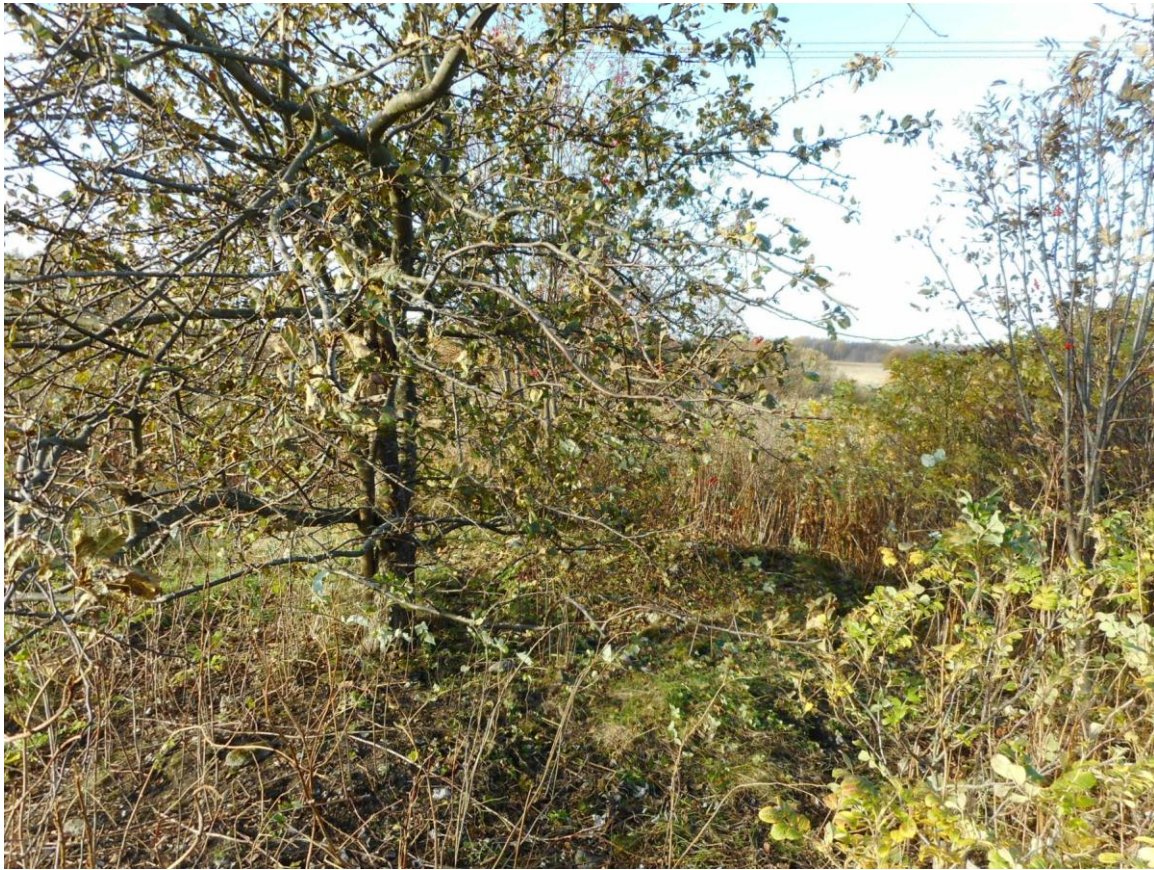
Foto 31. (55) Paljassaare tehnilise vaatluse post. Kaeve (laskepesa?) [11], sellest vasakul õunapuu. Samas on ka rohtukasvanud ehitusjätmeid. Foto Jüri Pärn 16.10.2016.

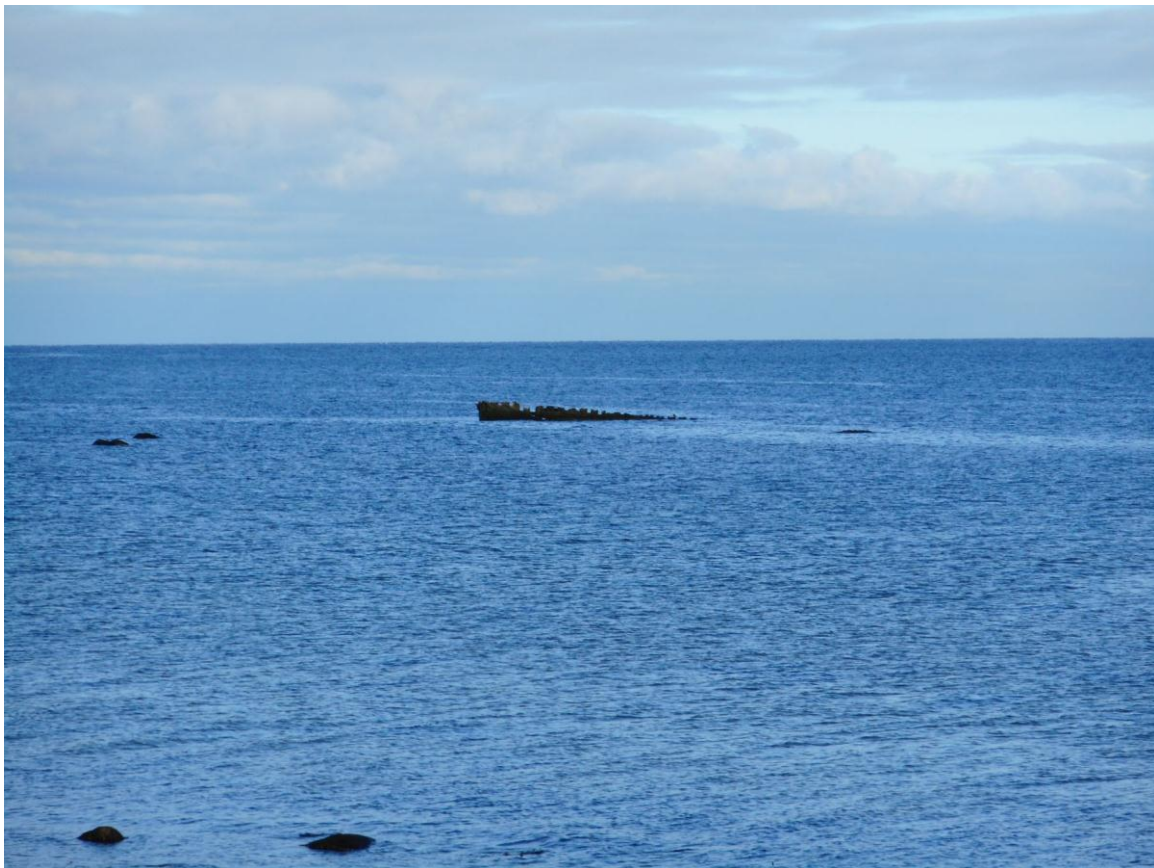
Foto 32. (275) Paljassaare tehnilise vaatluse post. Vrakk lähedases kaldavees. Neid on seal veel mitu. Foto Jüri Pärn 16.10.2016.

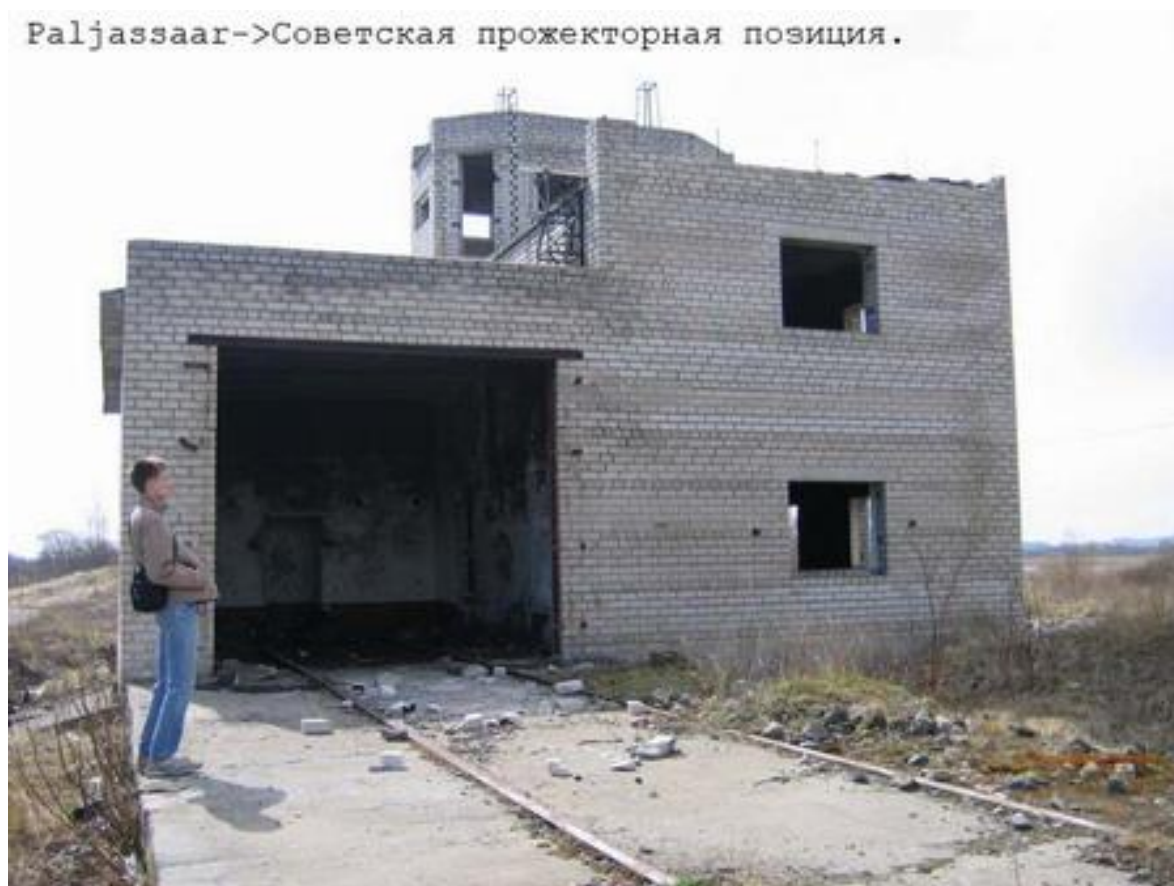
Foto 33. Paljassaare tehnilise vaatluse post. Hoone [4] vaade põhjast enne 15.06.2005.a. Veel on alles 2 radariantennialust, vana metalltrepp prožektoriruumi katusele, rauast väravasillus ja piidad, rõdupiirdevardad ning prožektorirööpad. Allikas: <http://milind.livejournal.com/16865.html>.

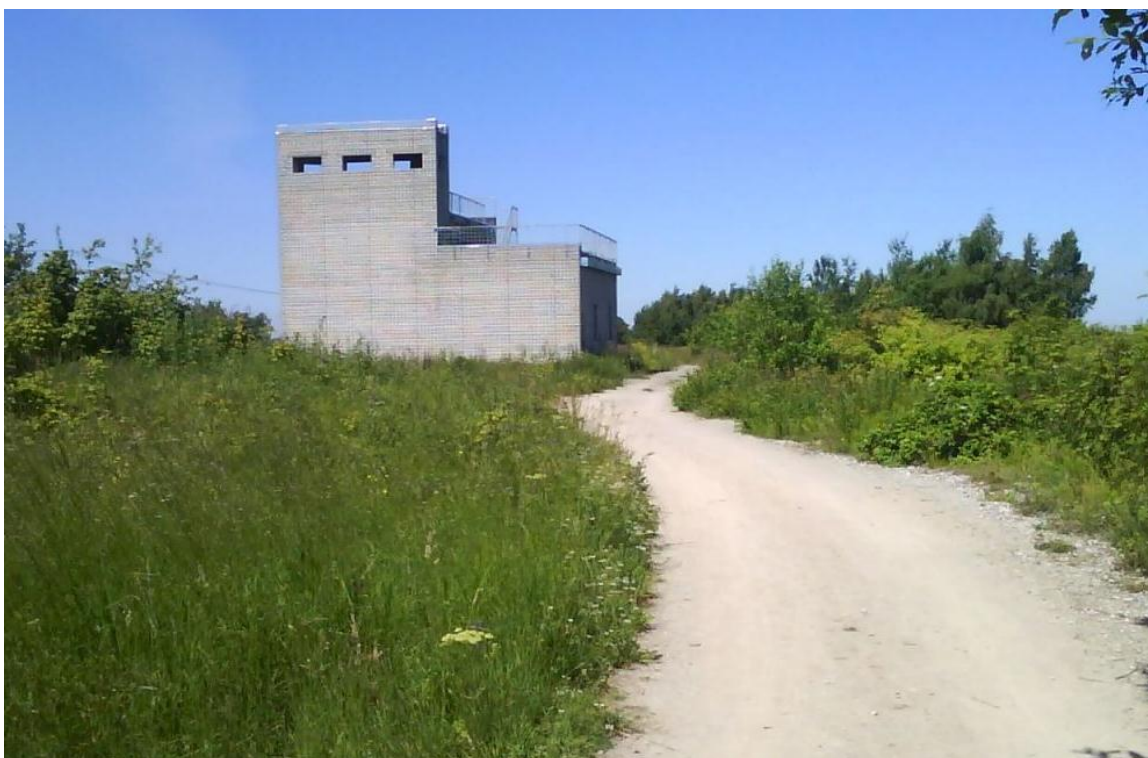
Foto 36. Paljassaare tehnilise vaatluse post. Hoone [4] vaade juurdesõiduteelt lõunast 2010.a. Allikas: <http://www.pogranec.ru/gallery/showimage.php?i=57323&c=637>, foorumikasutaja Олег74.
