Paljassaare uus tehnilise vaatluse post Tallinnas Harjumaal

Koostaja:
Jüri Pärn

2016

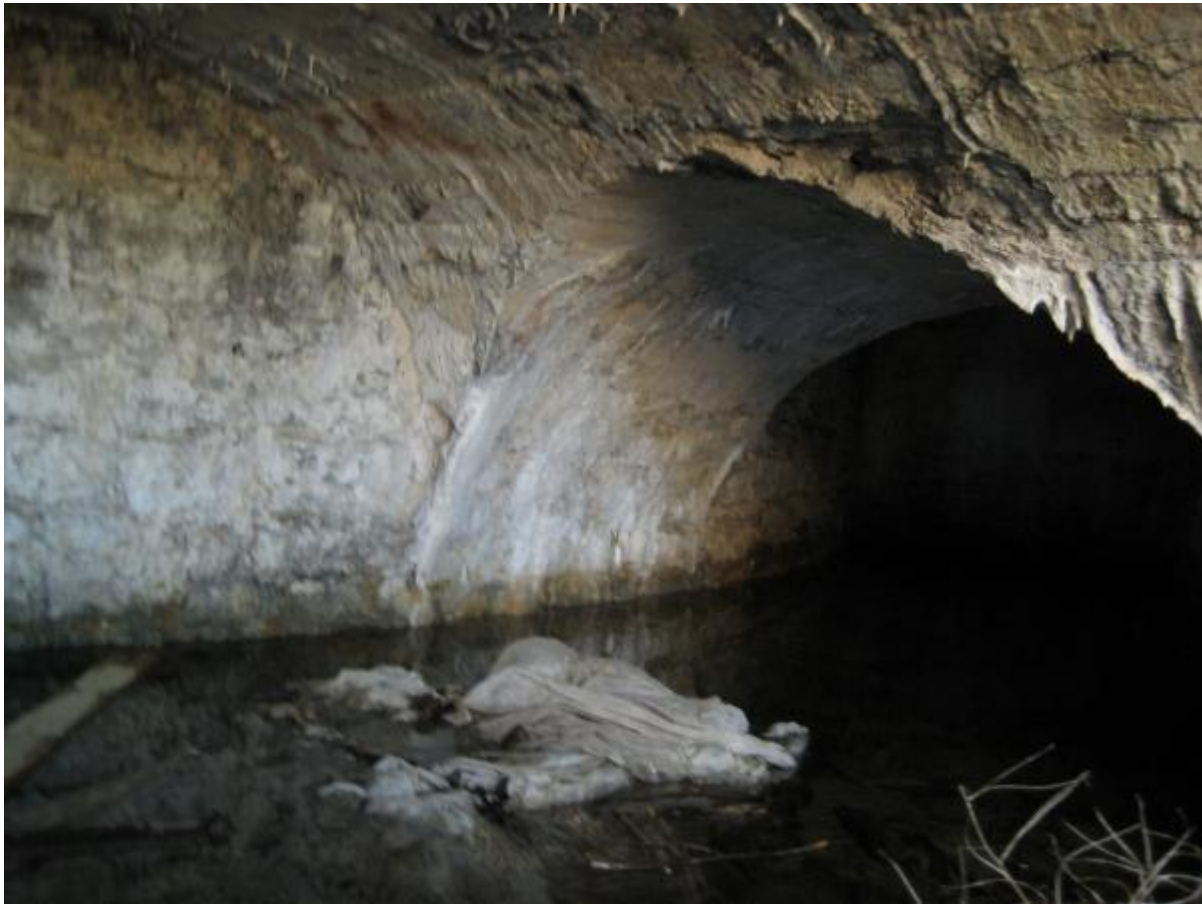
Foto 37. Paljassaare tehnilise vaatluse post. Valge torni [1] keldri sisevaade u 2010.a.
Allikas: http://photos.wikimapia.org/p/00/01/01/28/90_big.jpg.

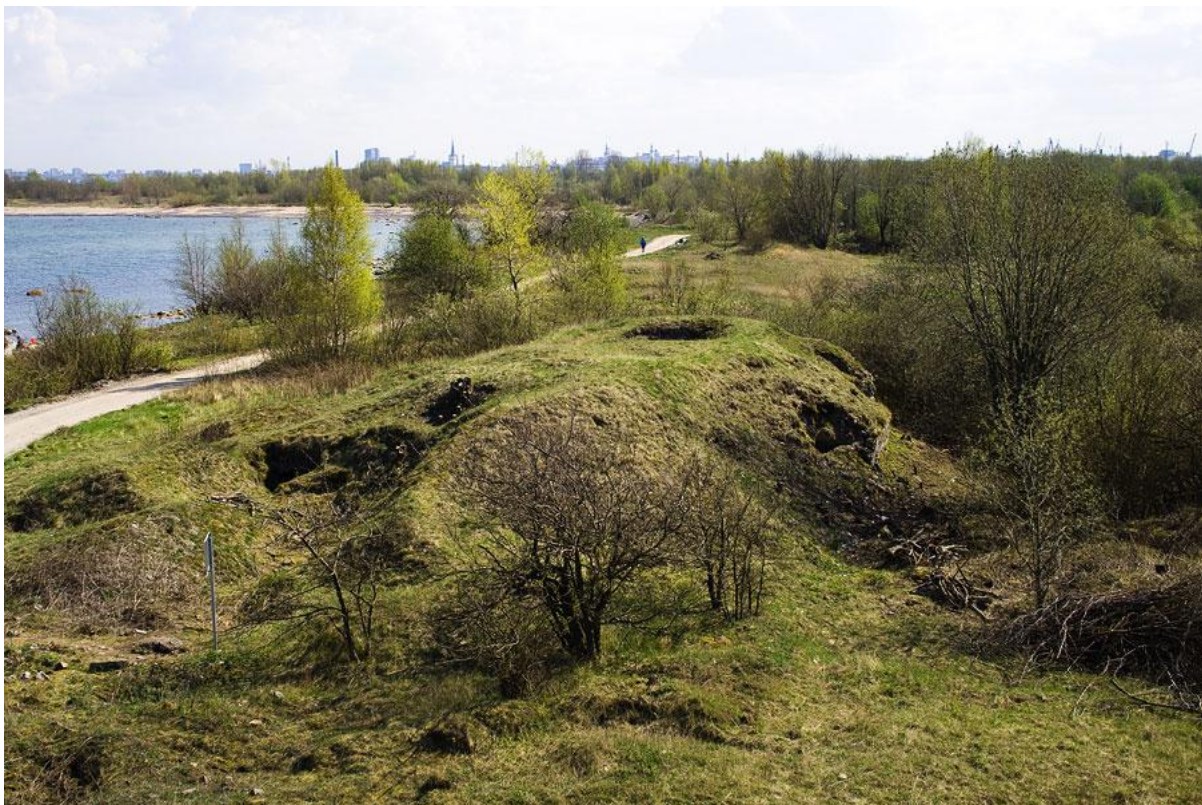
Foto 38. Paljassaare tehnilise vaatluse post. Valge torn [1], vaade põhjast (linnutornist suurendusega), mais 2008. Lehtes puid on vähem ja paik on üldse vähem võsastunud kui praegu. Foto allikas: <http://roquefort-tln.livejournal.com/7429.html>, vaadatud 26.11.2016.
