Pirita tehnilise vaatluse post Tallinnas Harjumaal

Koostaja:
Jüri Pärn

2016

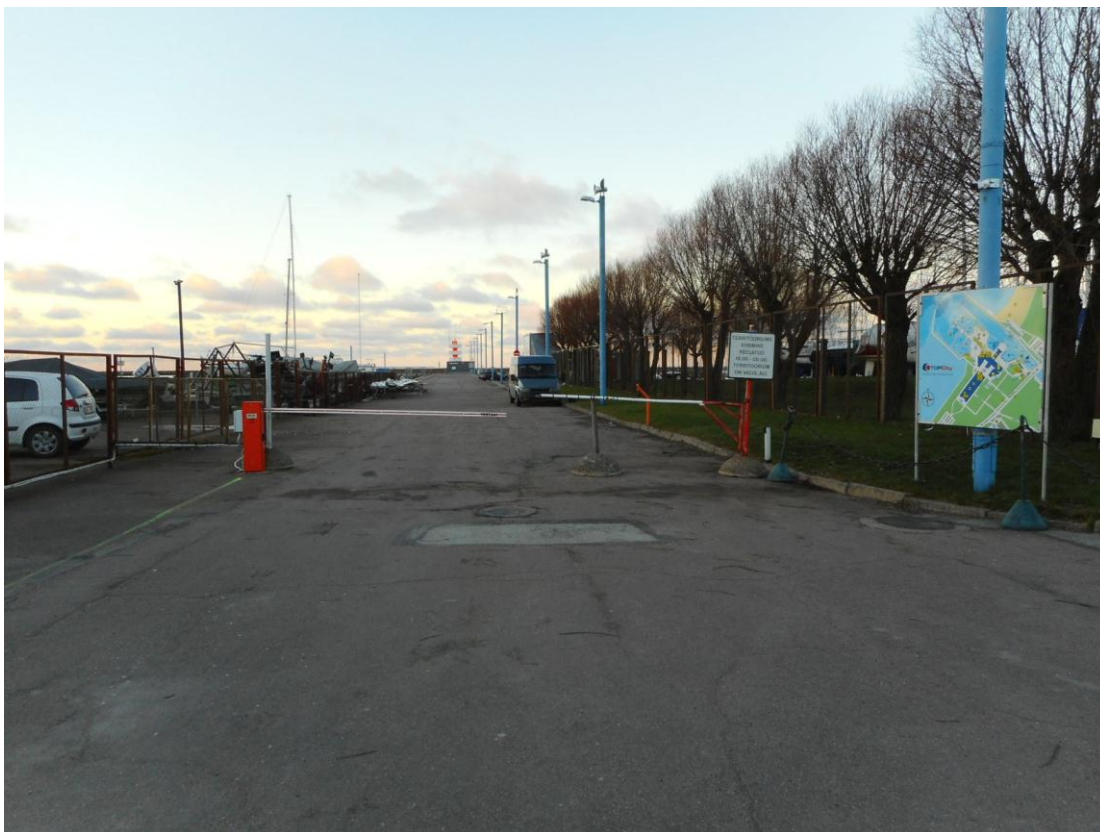
Foto 1. (1) Pirita tehnilise vaatluse post. Pääs kaile on autodele tõkkepuudega suletud. Silt annab teada, et kell 18.00–8.00 on alal viibimine keelatud. Foto Jüri Pärn 6.12.2016.

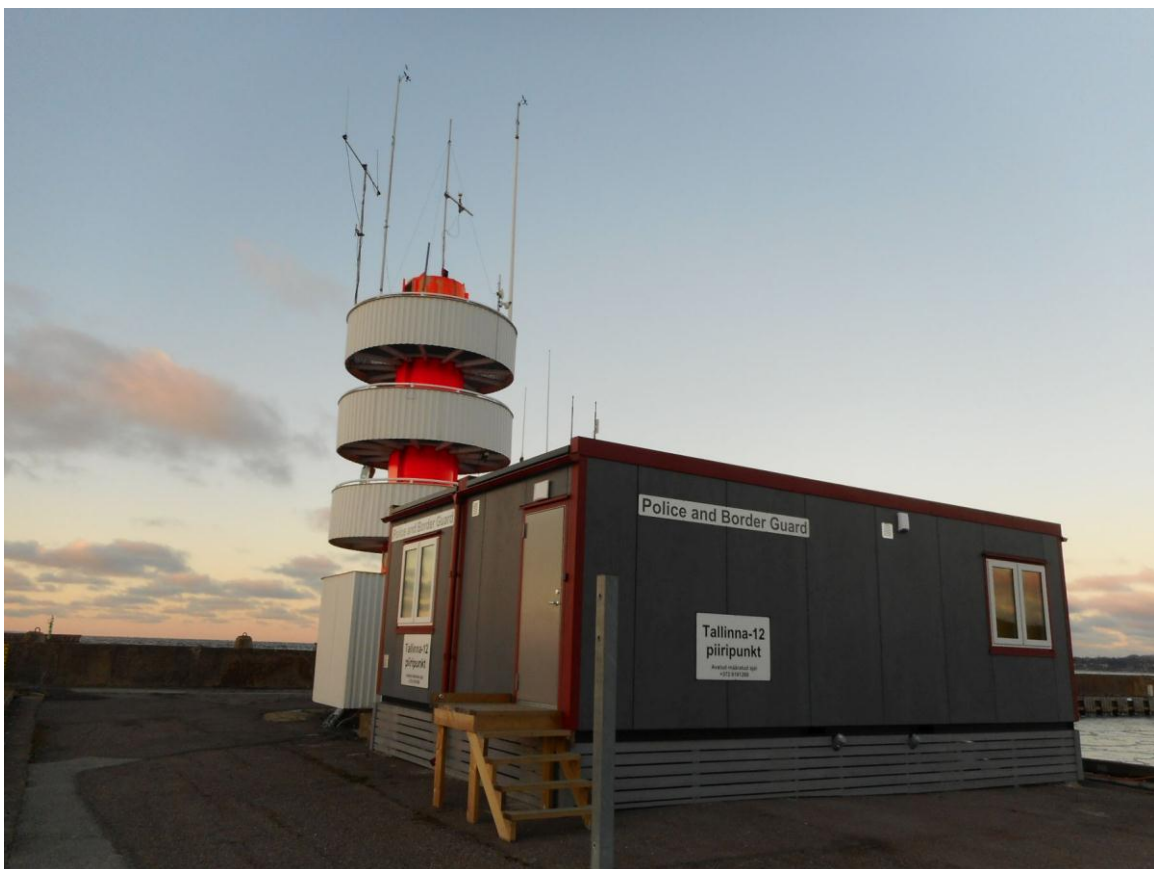
Foto 4. (20) Pirita tehnilise vaatluse post. EV piiripunkti Tallinn-12 soojak [3], tagapool TVP torn [5]. Foto Jüri Pärn 6.12.2016.

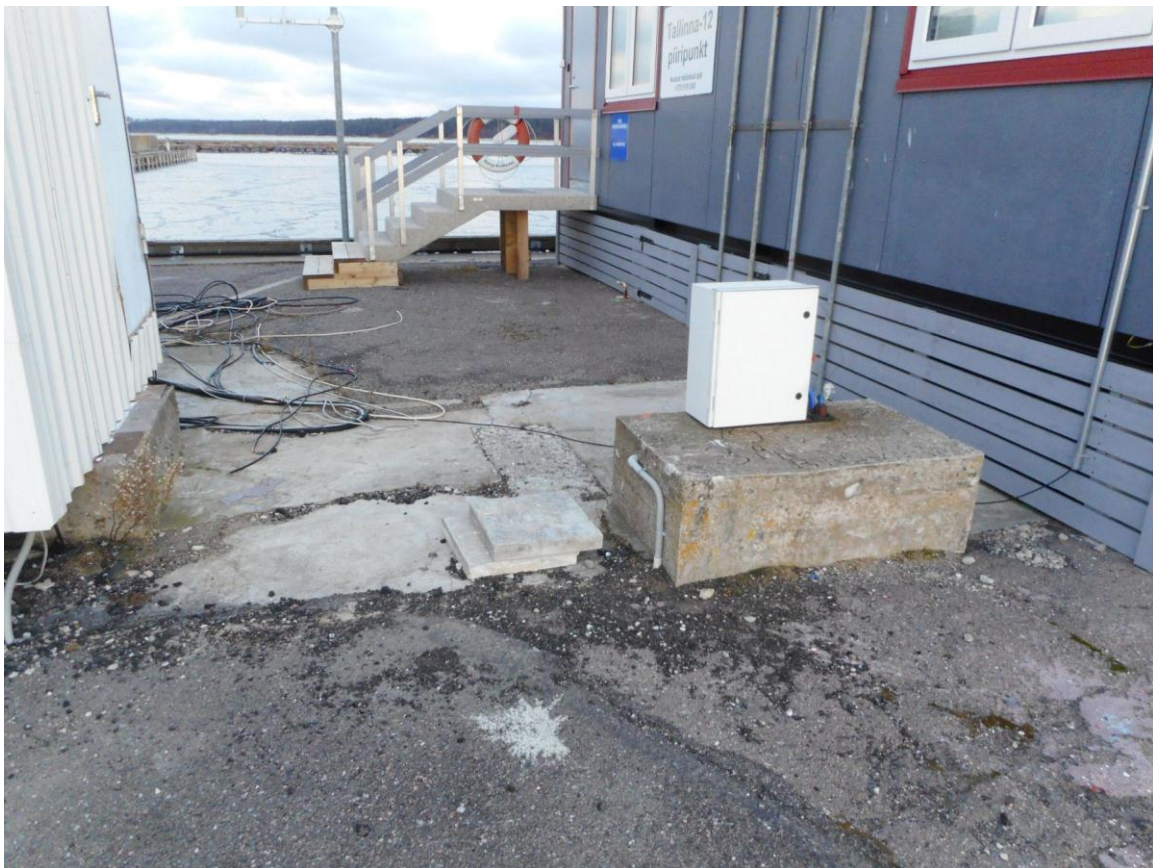
Foto 8. (99) Pirita tehnilise vaatluse post. Operaatorihoone asukoht ja selle betoonalused [4]. Vaade loodest. Foto Jüri Pärn 6.12.2016.

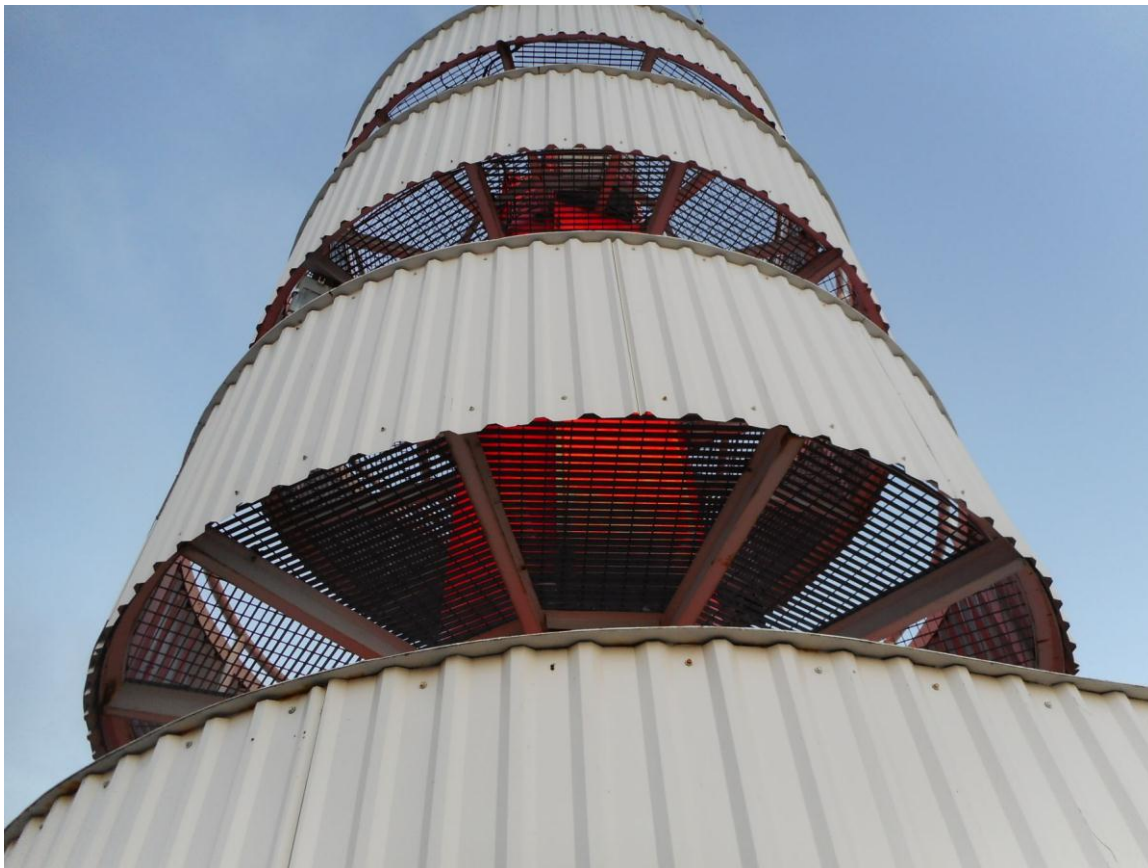
Foto 12. (87) Pirita tehnilise vaatluse post. Torni [5] vaade läänest. Foto Jüri Pärn 6.12.2016.

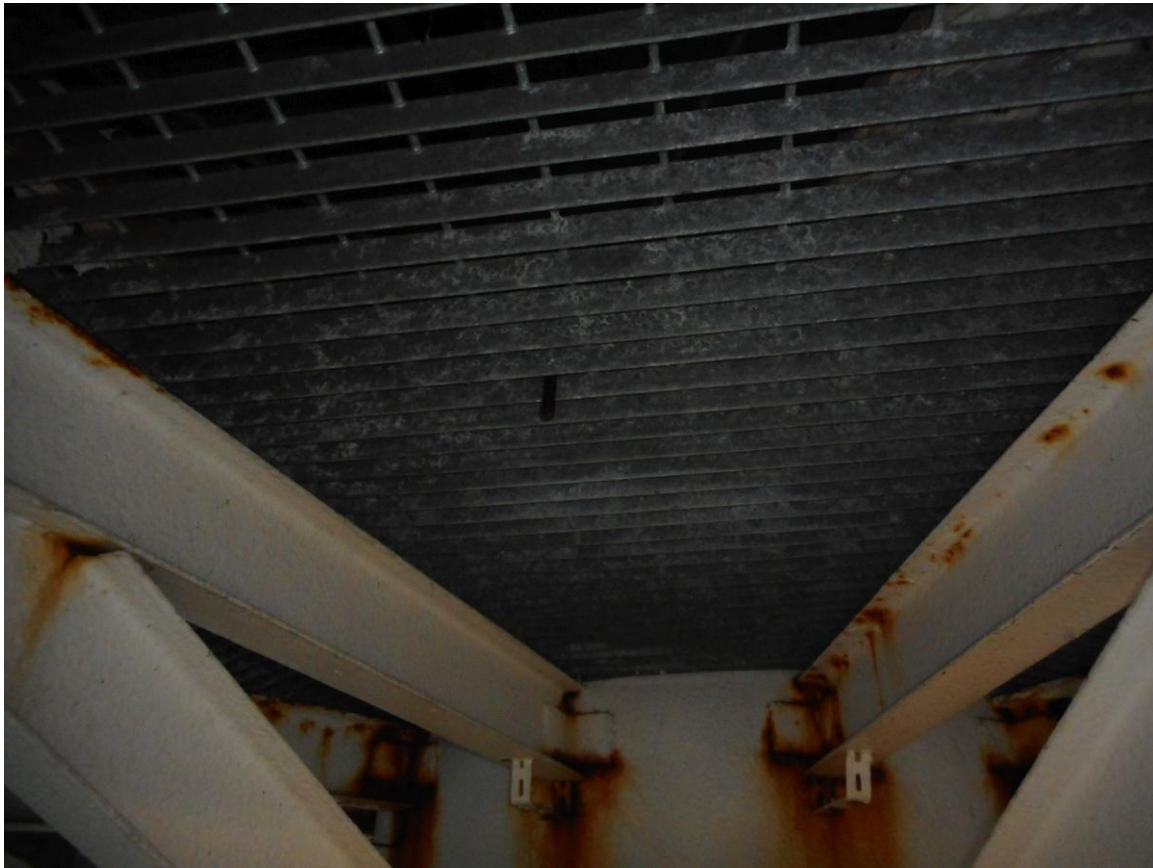
Foto 14. (69) Pirita tehnilise vaatluse post. Torn [5] I korruse põranda vaade põhjast. Foto Jüri Pärn 6.12.2016.

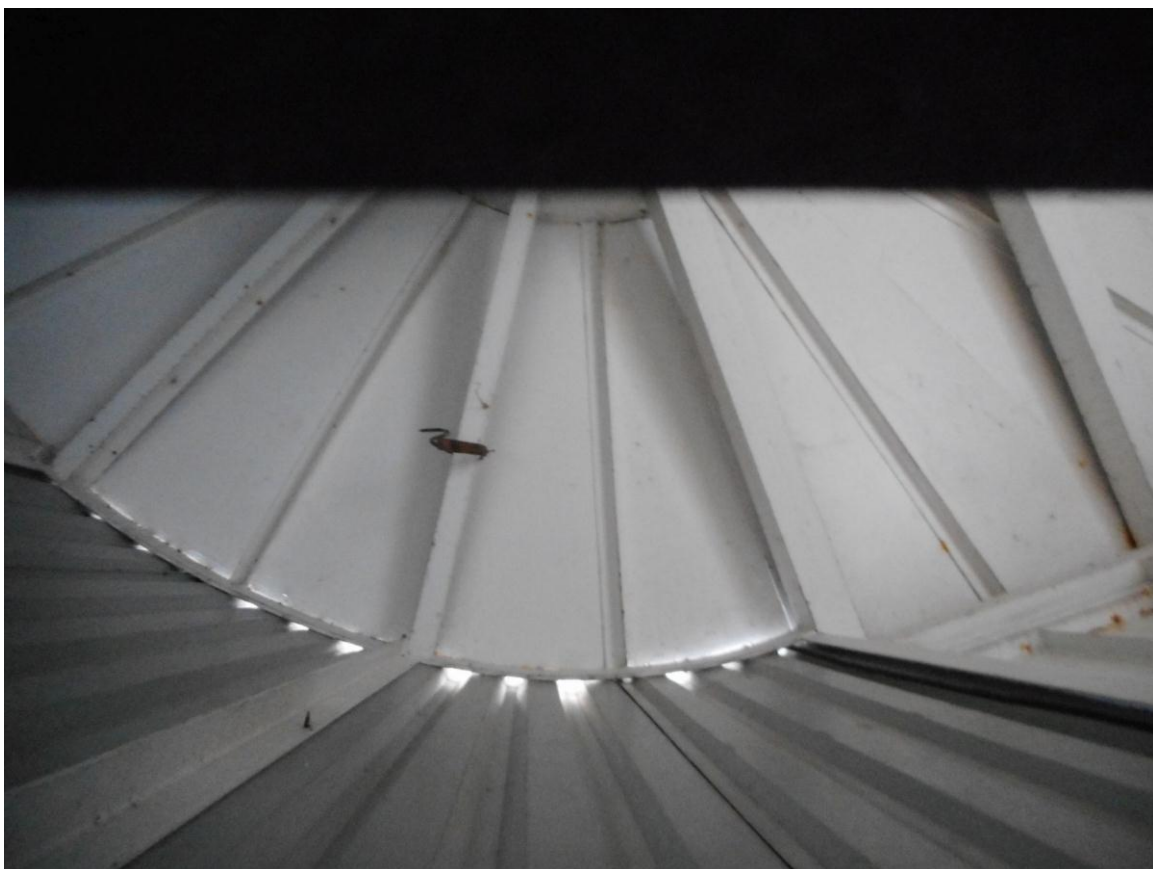
Foto 15. (84) Pirita tehnilise vaatluse post. Torn [5] I korruse lae vaade. Foto Jüri Pärn 6.12.2016

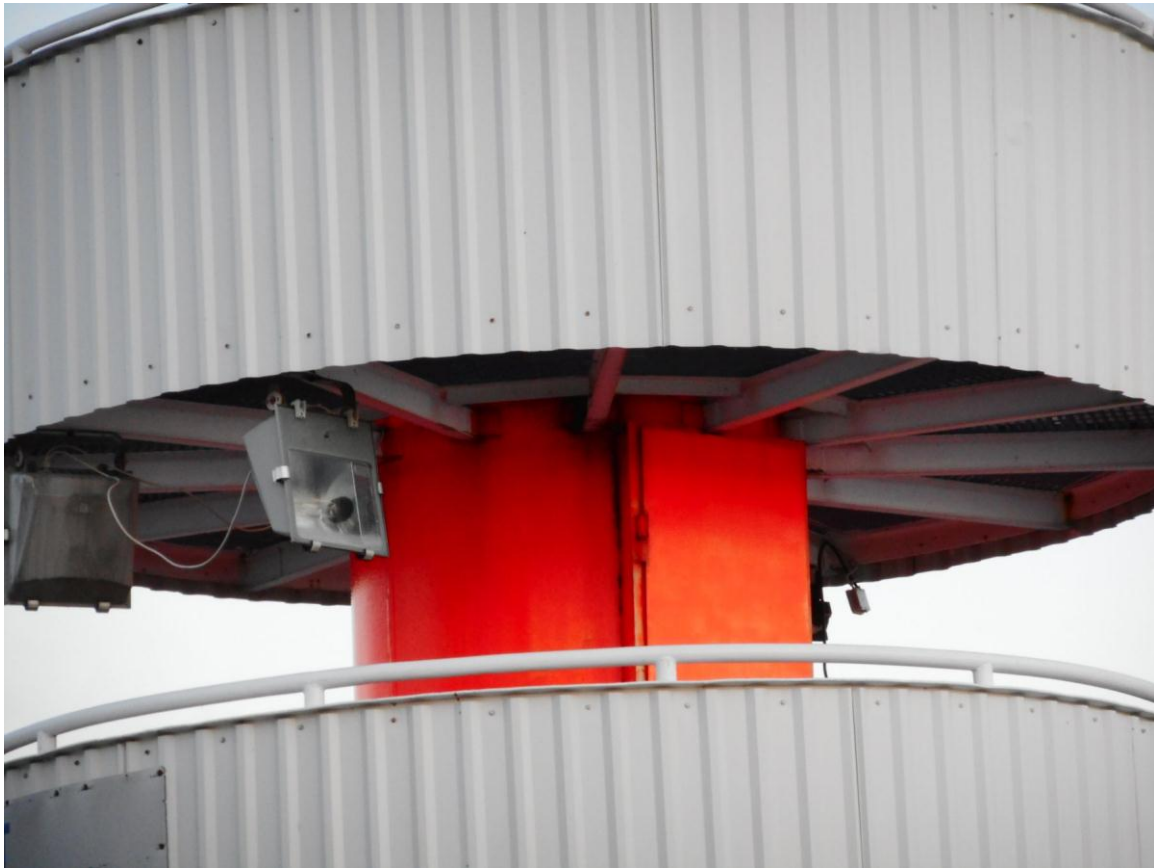
Foto 16. (78) Pirita tehnilise vaatluse post. Torn [5] II korruse vaade läänest. Foto Jüri Pärn 6.12.2016.

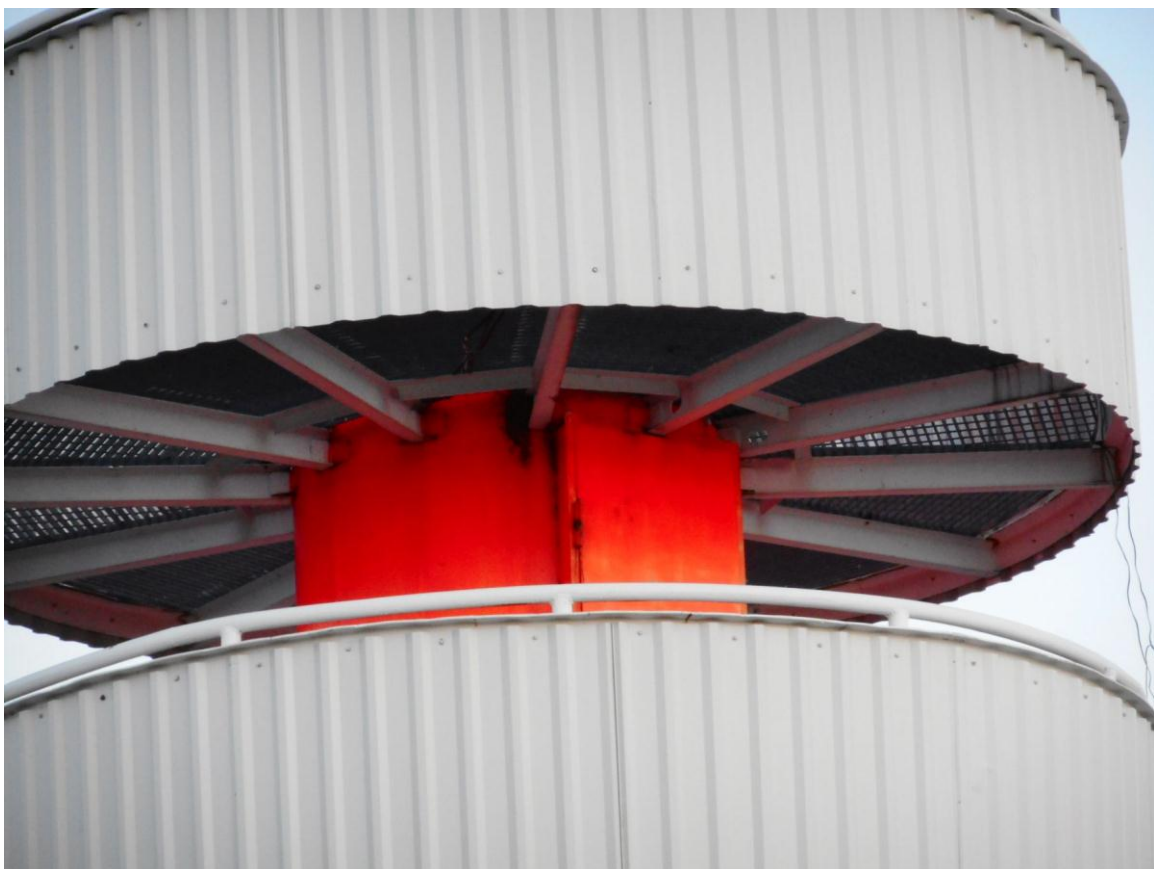
Foto 17. (77) Pirita tehnilise vaatluse post. Torn [5] III korruse vaade läänest. Foto Jüri Pärn 6.12.2016.

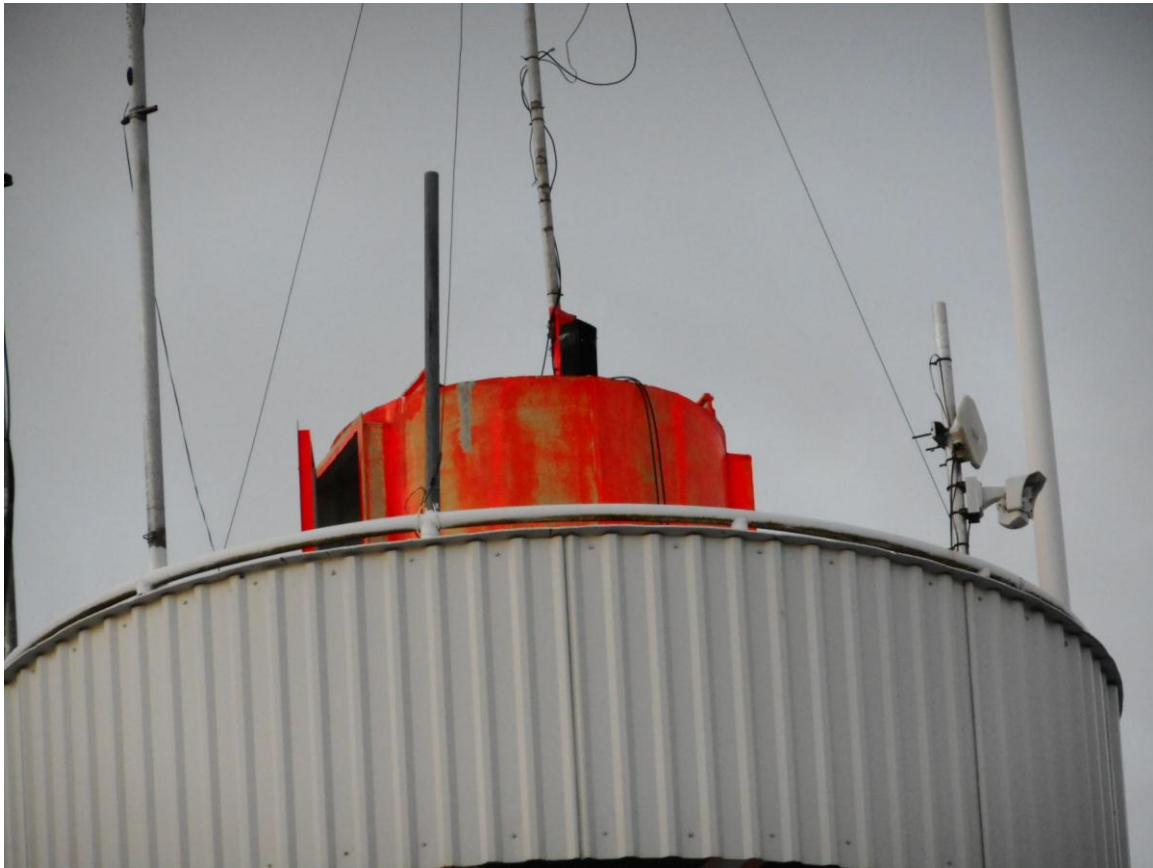
Foto 18. (117) Pirita tehnilise vaatluse post. Torn [5] IV korruse vaade kagust. Siin oli omal ajal 2 radariantenni. Foto Jüri Pärn 6.12.2016.

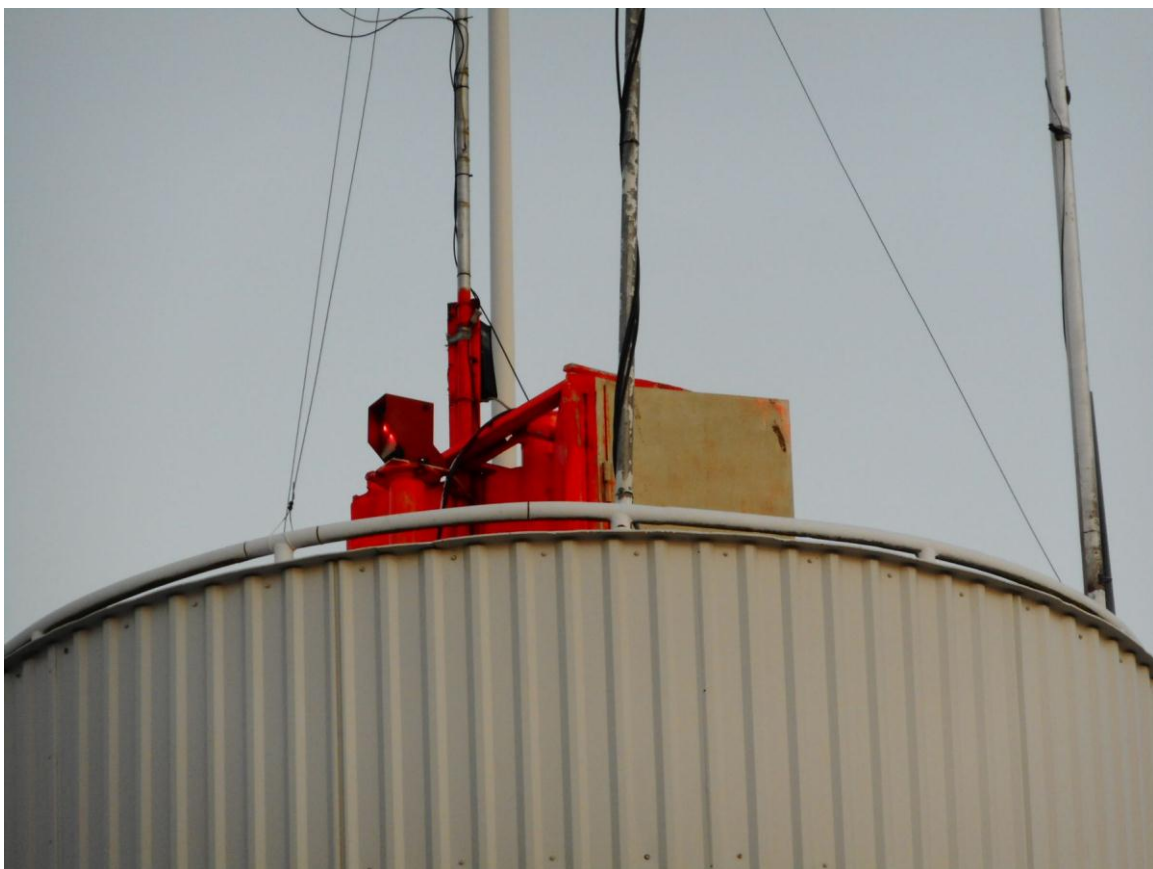
Foto 19. (76) Pirita tehnilise vaatluse post. Torn [5] IV korruse vaade läänest. Vasakul paistab tulepaagituli. Foto Jüri Pärn 6.12.2016.

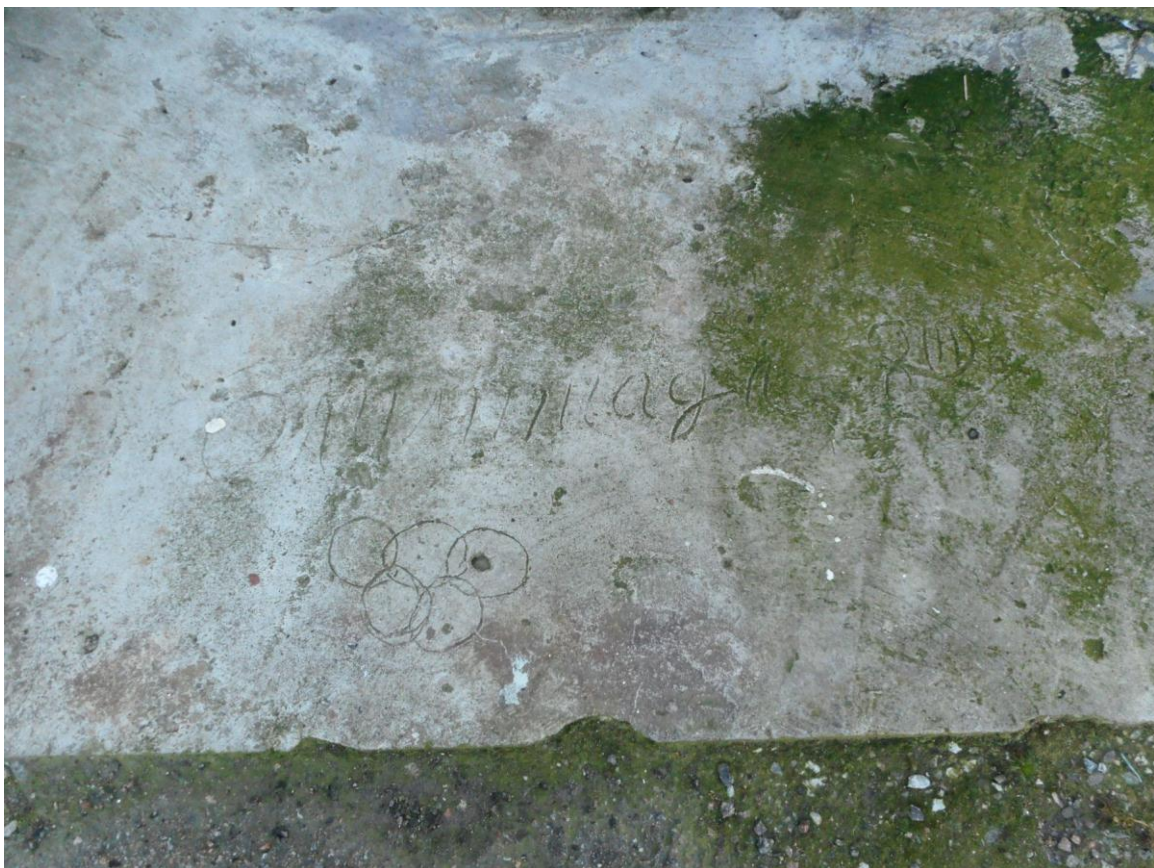
Foto 23. (31) Pirita tehnilise vaatluse post. Kirjad vundamendi betoonäärisel [6] (1979–80). Foto Jüri Pärn 6.12.2016.

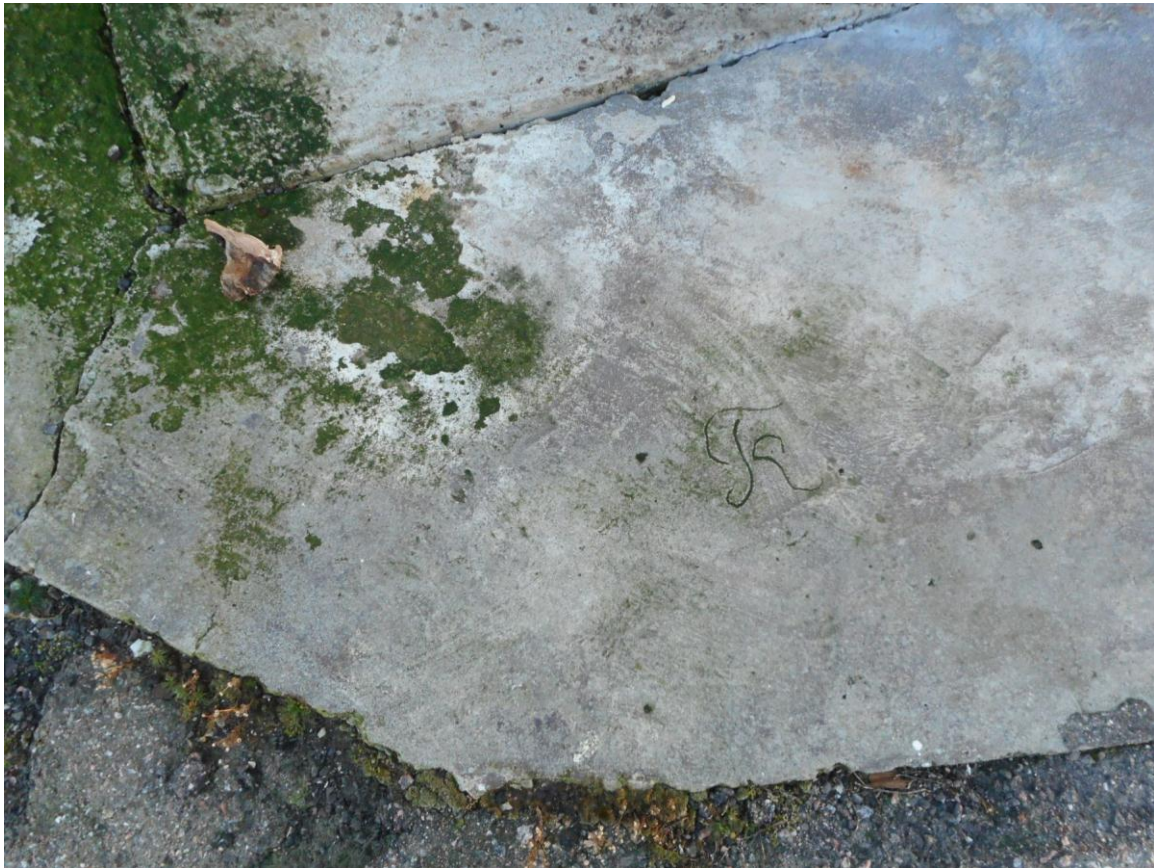
Foto 24. (32) Piritä tehnilise vaatluse post. Kirjad vundamendi betoonäärisel [6] (1979–80). Selliseid signatuure on veel paaris kohas. Foto Jüri Pärn 6.12.2016.

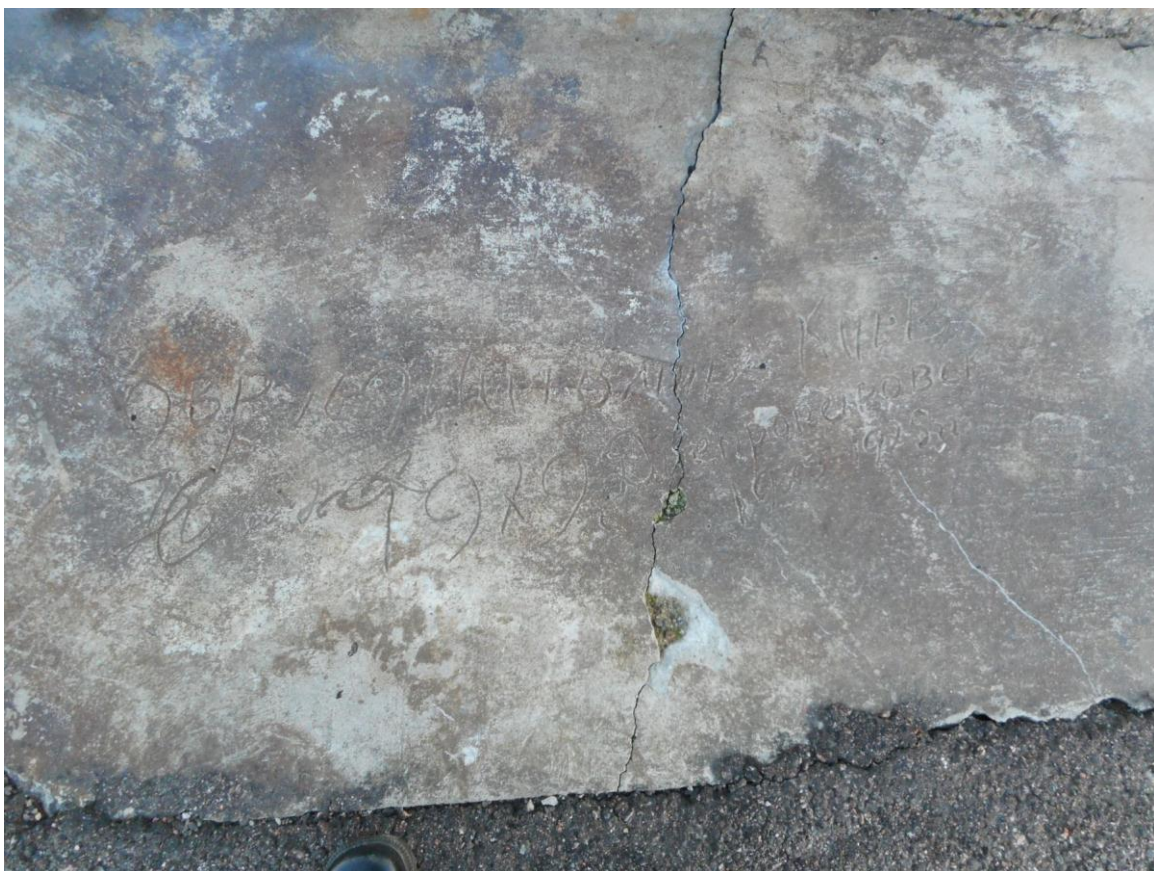
Foto 25. (33) Piritä tehnilise vaatluse post. Kirjad vundamendi betoonäärisel [6] (1979–80). Foto Jüri Pärn 6.12.2016.

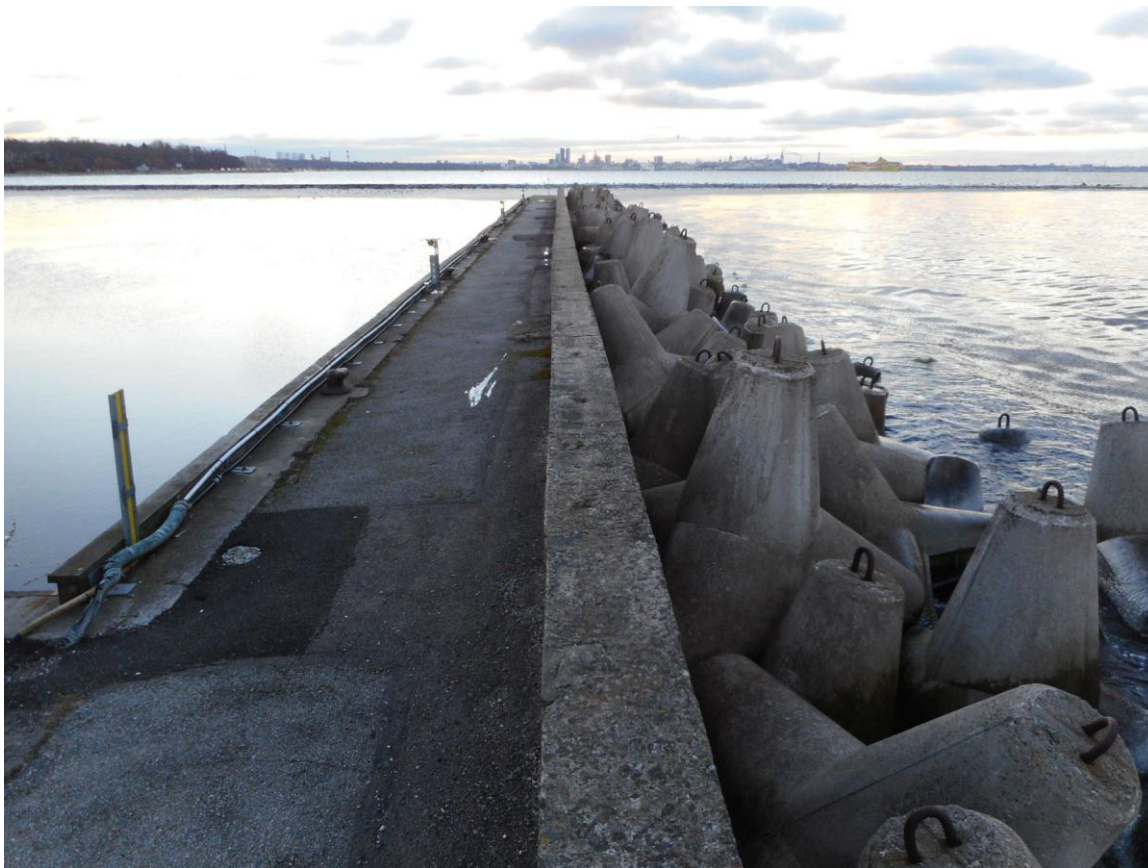
Foto 27. (93) Piritas tehnilise vaatluse post. Läänepoolne kaiots punktist [7]. „Püramiidid” kai kindlustamiseks toodi siia alles 2008. aastal. Foto Jüri Pärn 6.12.2016.

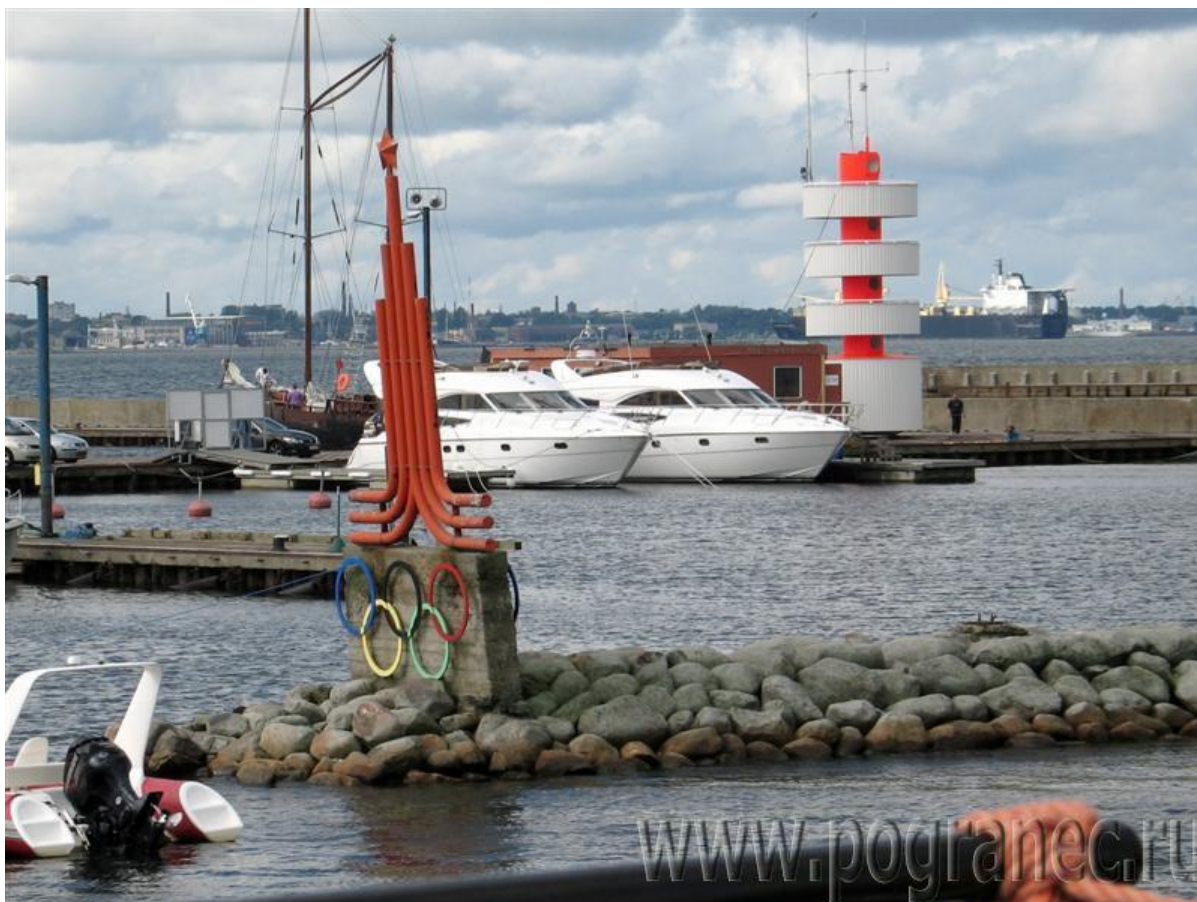
Foto 29. (876) Pirita tehnilise vaatluse post. Vaade idast 6.6.2007. Allikas: www.pogranec.ru. (Маруся 89–91).

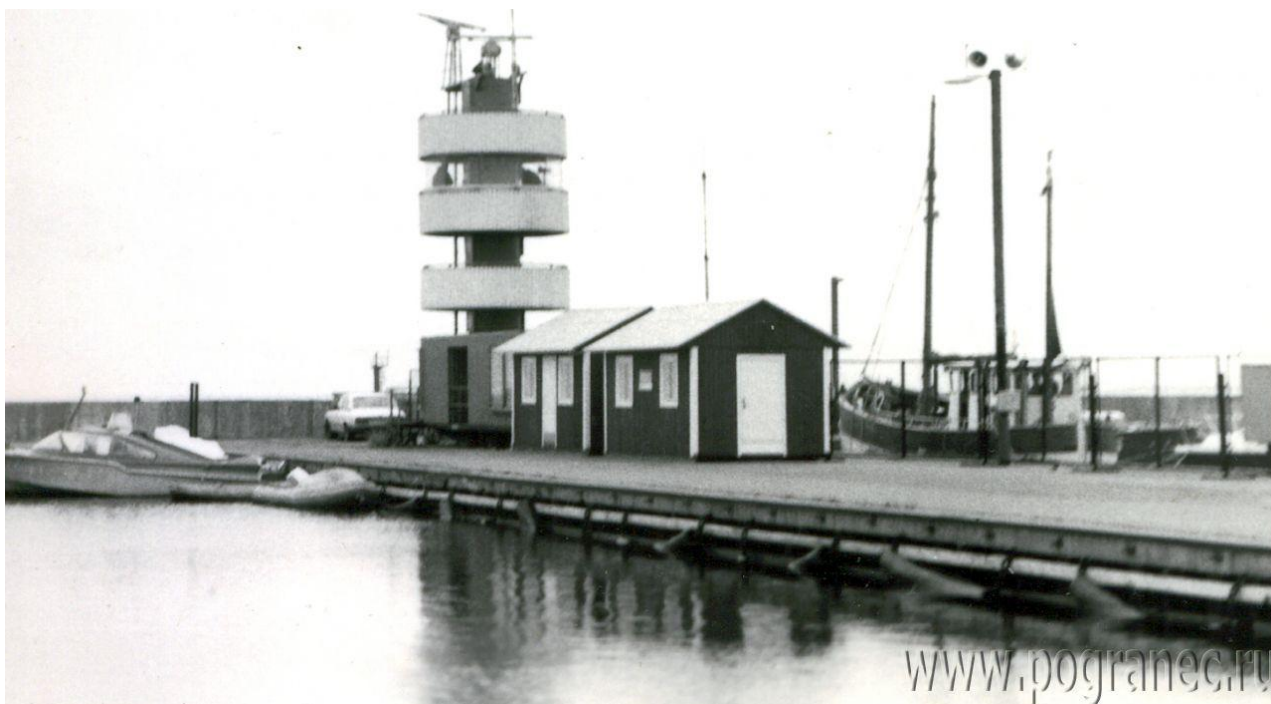
Foto 30. (876) Pirita tehnilise vaatluse post. Pirita jahisadama sissesõidusihi 136,2° alumine ning ülemine tulepaak 2005.a. Foto Leo Käärman. Allikas: Jaan Vali, Eesti tuletornide ajalugu, 2011, lk 270.

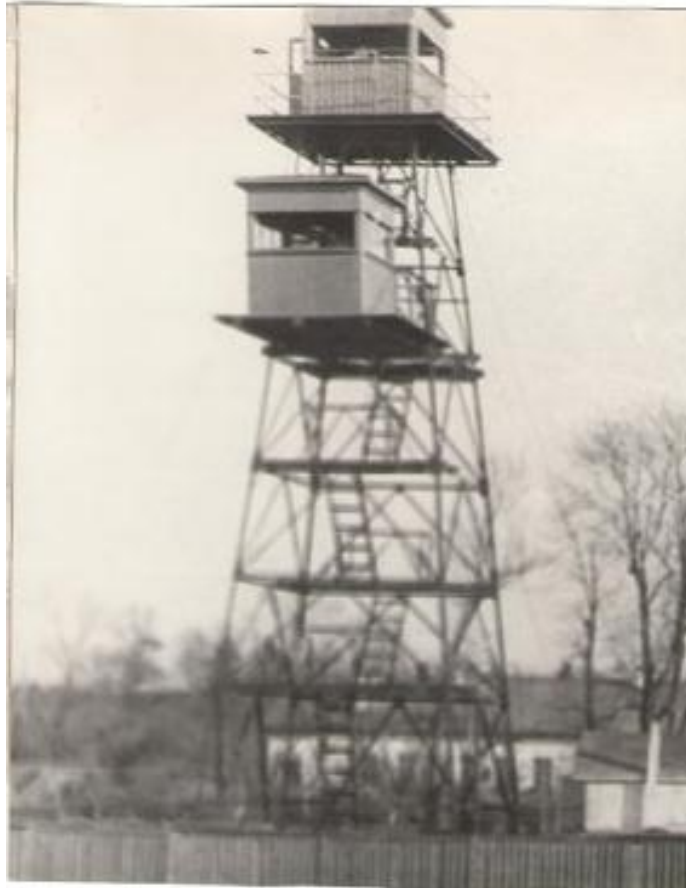
Foto 45. Pirita tehnilise vaatluse post. Pirita kordoni torn 1970.-te lõpus. Taamal olümpiaküla ehitus. Torni putka aken avaneb allapoole. Allikas: www.pogranec.ru.
