# **Borrby tehnilise vaatluse post Vormsi vallas Läänemaal**

Koostaja:  
Jüri Pärn

2016

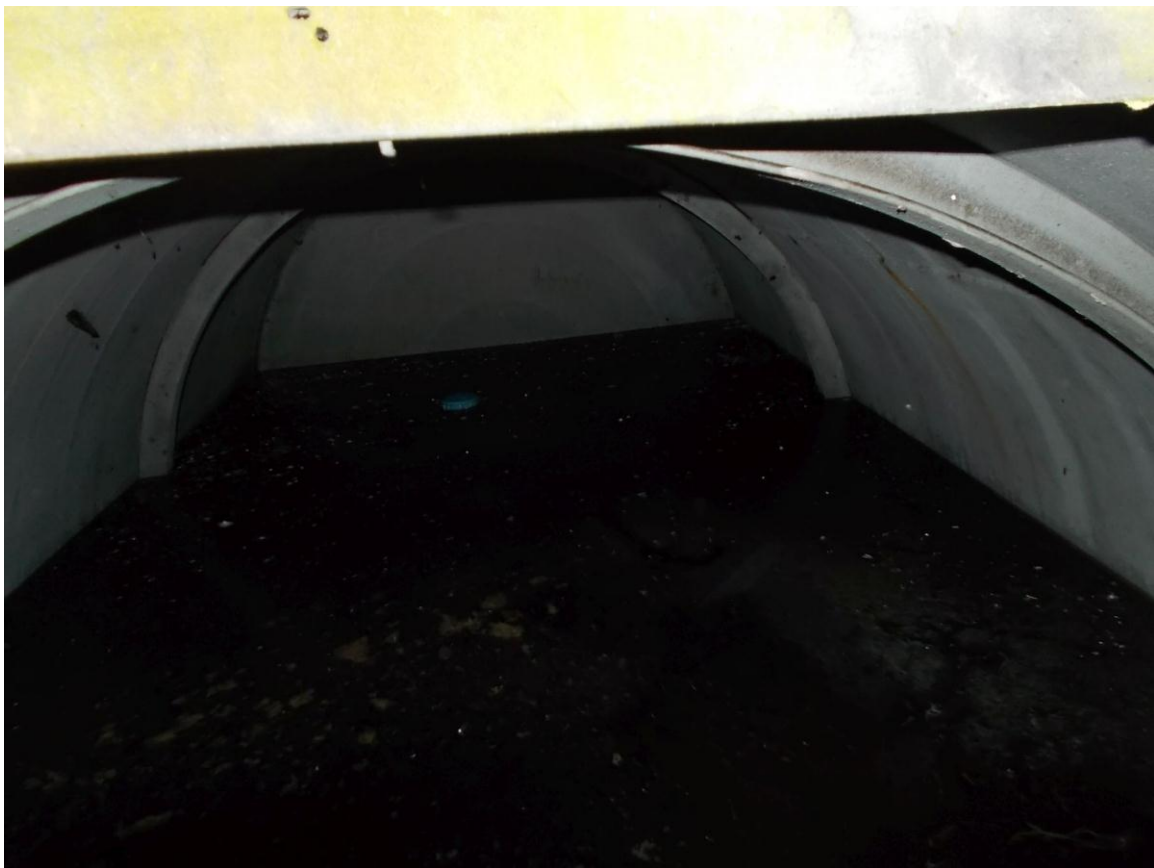
Foto 21. (180) Borrby tehnilise vaatluse post. Kütuse- ja määrdeainehoidla [17] reservuaari sisevaade. Foto Jüri Pärn 16.07.2015.

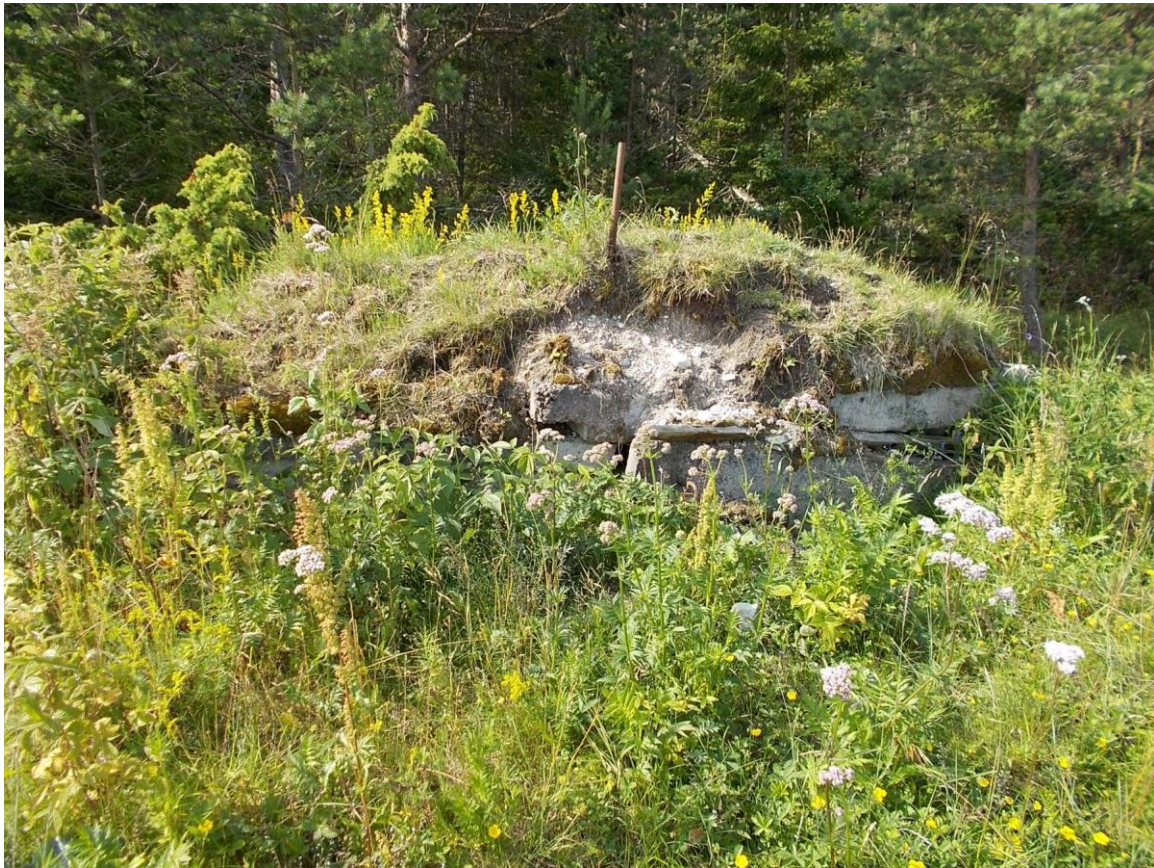
Foto 26. (357) Borby tehnilise vaatluse post. Läänepoolne dott [24]. Foto Jüri Pärn 16.07.2015.

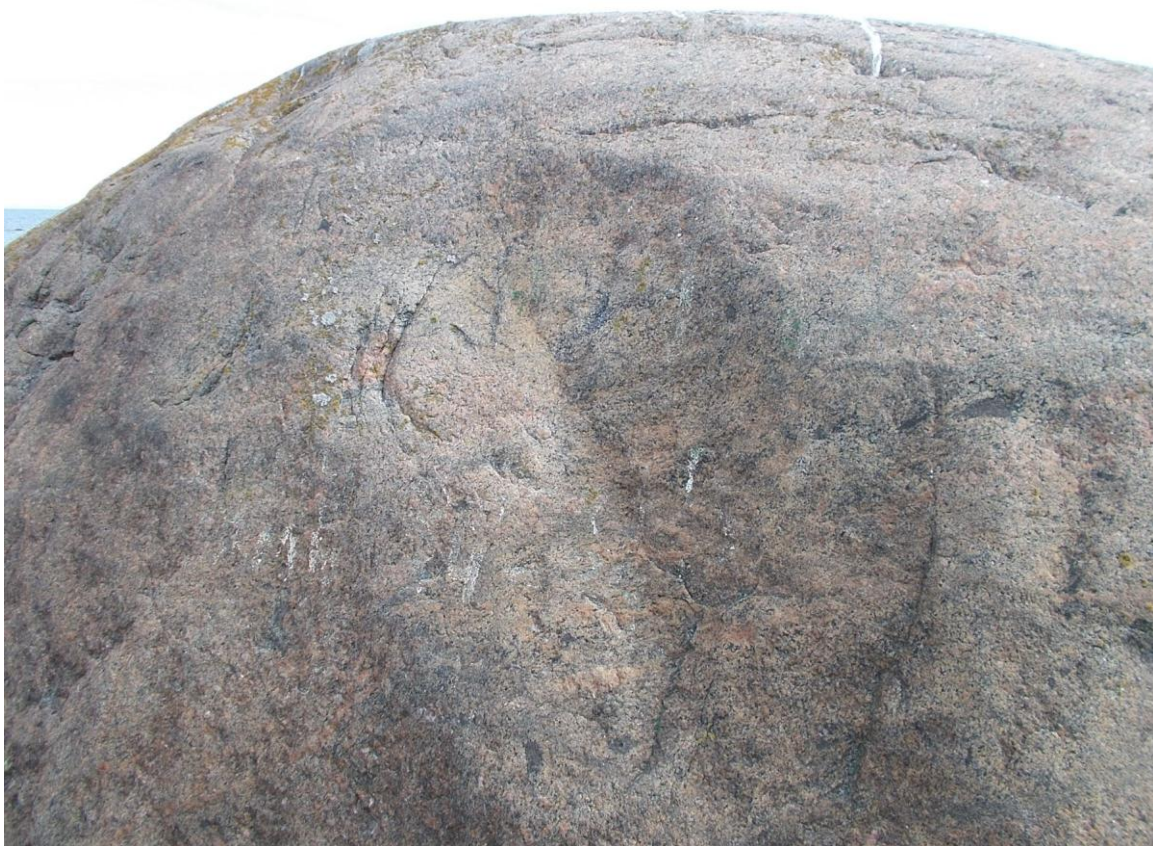
Foto 29. (404) Borrby tehnilise vaatluse post. „Demblikivi” [25] rannas doti [24] ees (vrd foto 43). Foto Jüri Pärn 16.07.2015.

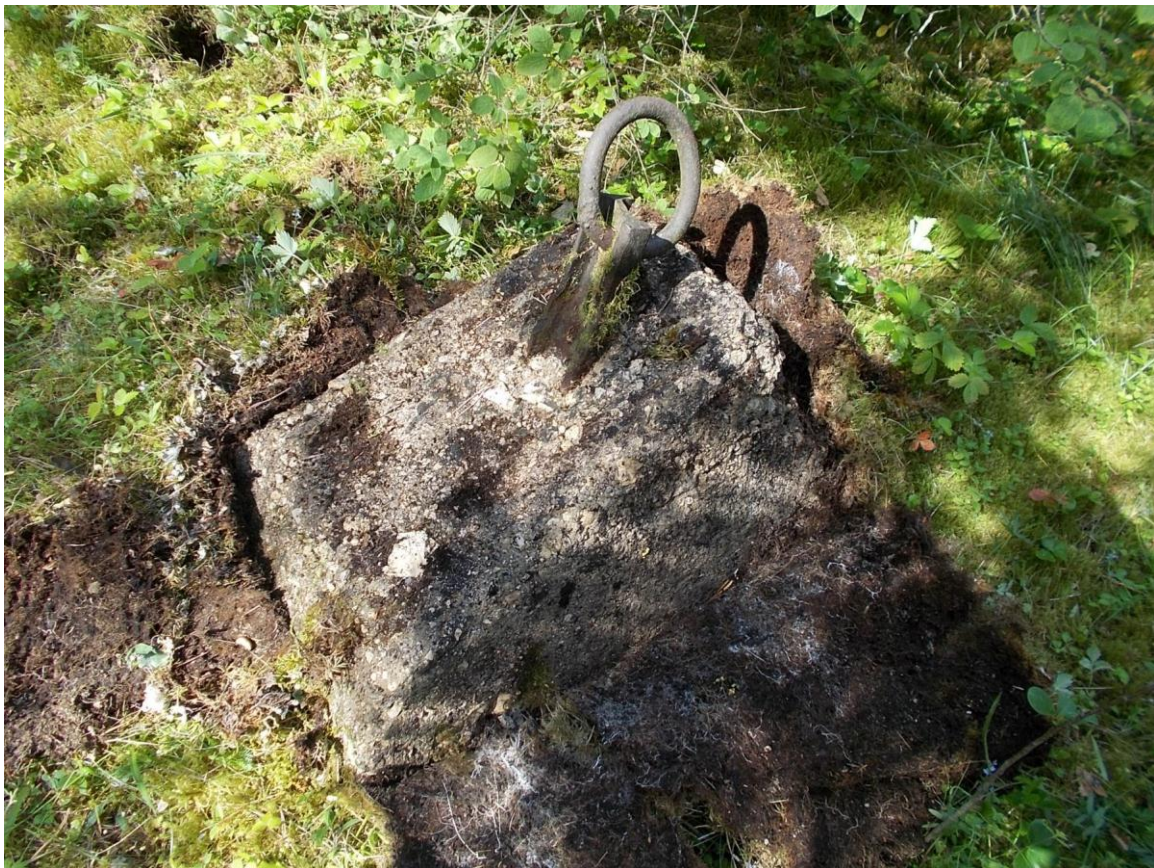
Foto 33. (528) Borrby tehnilise vaatluse post. Vana metalltorni [27] fotol 31 kujutatud tõmmitsaankur peale samblast väljapuhastamist. Foto Jüri Pärn 16.07.2015.

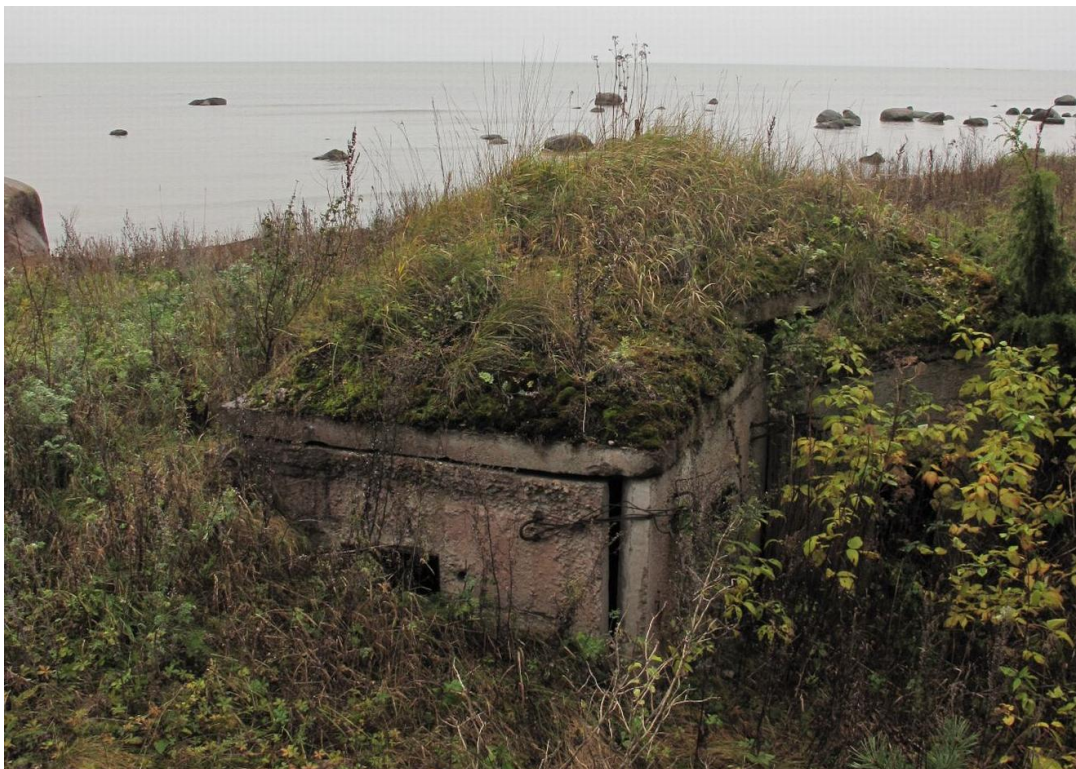
Foto 35. (Greenbelt\_VO\_2\_12\_Punkri\_jäänused\_Rälby\_küla.jpg) Borrby tehnilise vaatluse post. Läänepoolne dott [24] 2010.a oktoobris. Foto Helena Semm või Priit Tomson 20.10.2010.

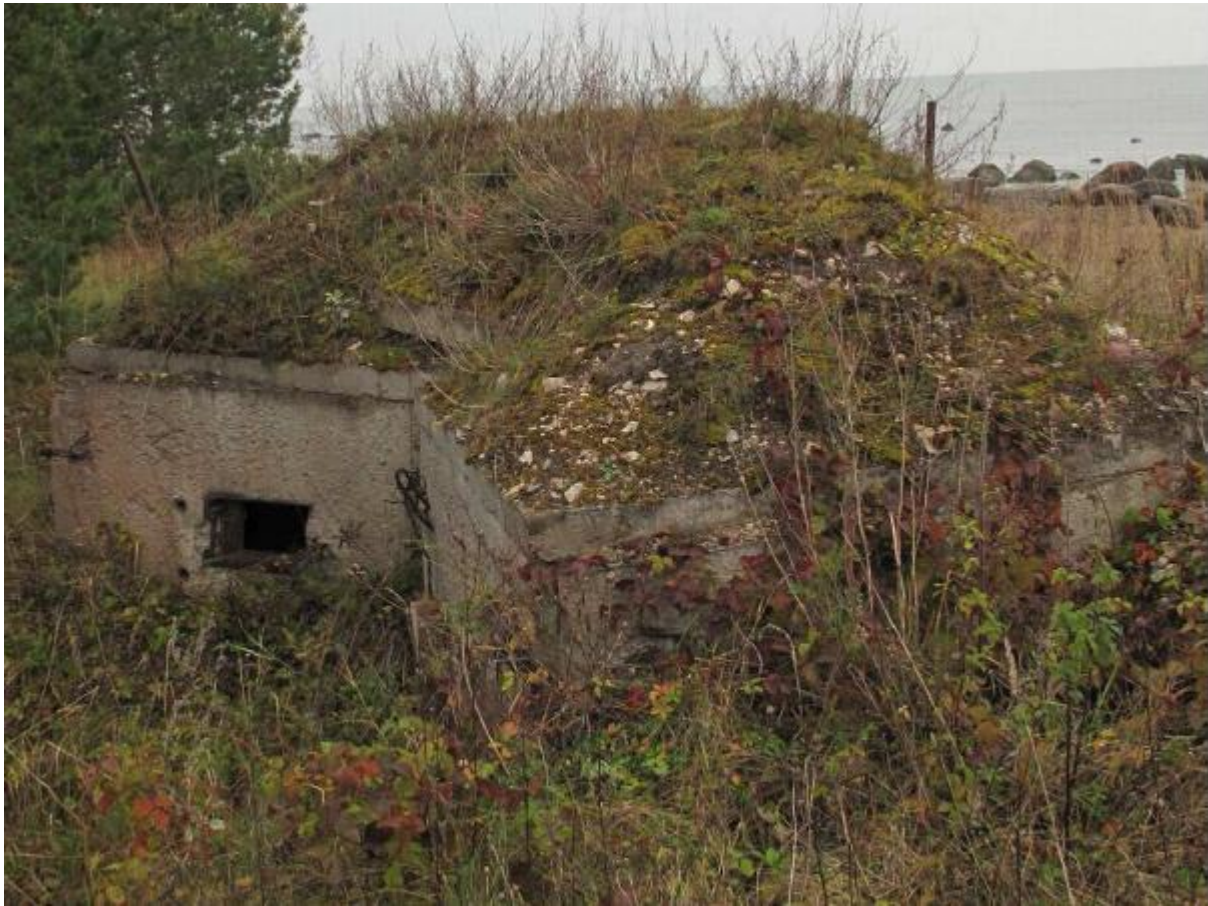
Foto 36. (Greenbelt\_VO\_2\_13\_Punkri\_jäänused\_Rälby\_küla.jpg) Borrby tehnilise vaatluse post. Keskmine dott [12] 2010.a oktoobris. Foto Helena Semm või Priit Tomson 20.10.2010.

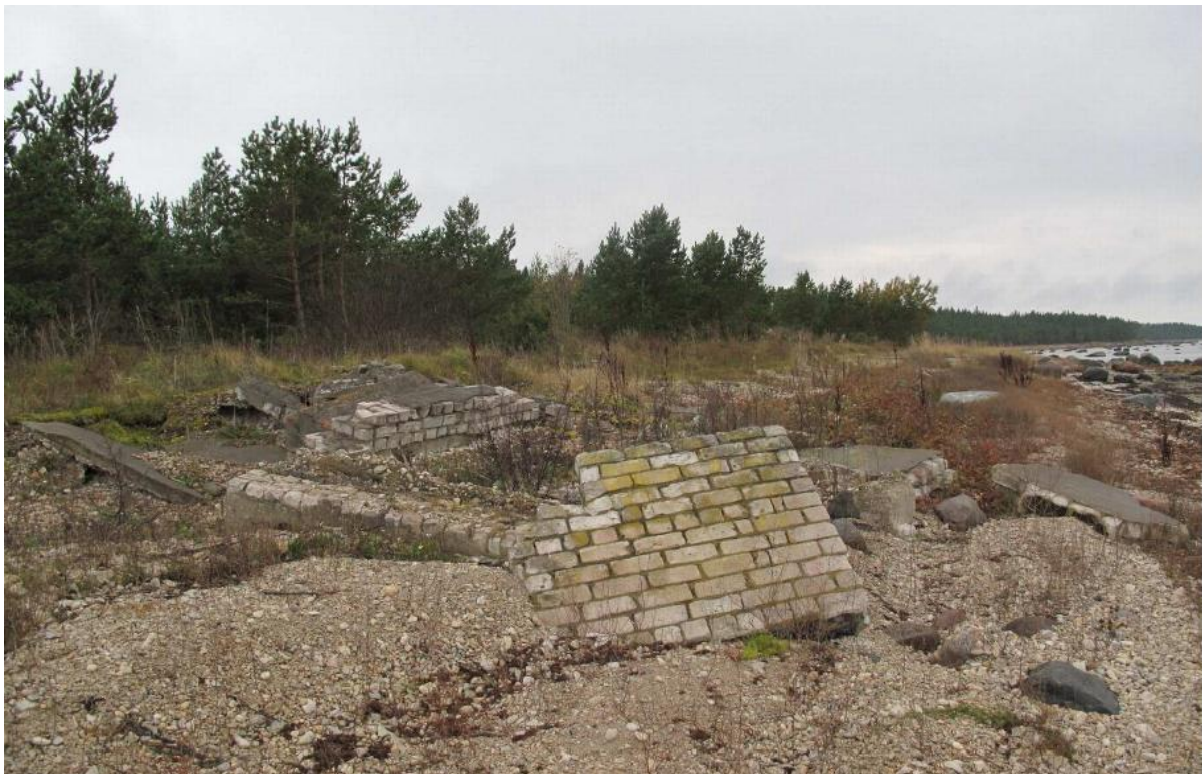
Foto 37. (Greenbelt\_VO\_2\_14\_Hoone\_Jäänused\_Rälby\_küla.pdf) Borrby tehnilise vaatluse post. Silikaatkivihoone [10] jäänused rannal 2010.a oktoobris. Foto Helena Semm või Priit Tomson 20.10.2010.
