# Hullo uus piirivalvekordon Läänemaal Vormsi vallas

Koostaja:  
Jüri Pärn

2015

<b>1.13</b>	<b>Lisateave</b>	
<b>1.14</b>	<b>Töö teostamise aeg</b>	Välitööde aeg 15.07.2015.
<b>1.15</b>	<b>Koostaja andmed</b>	Jüri Pärn

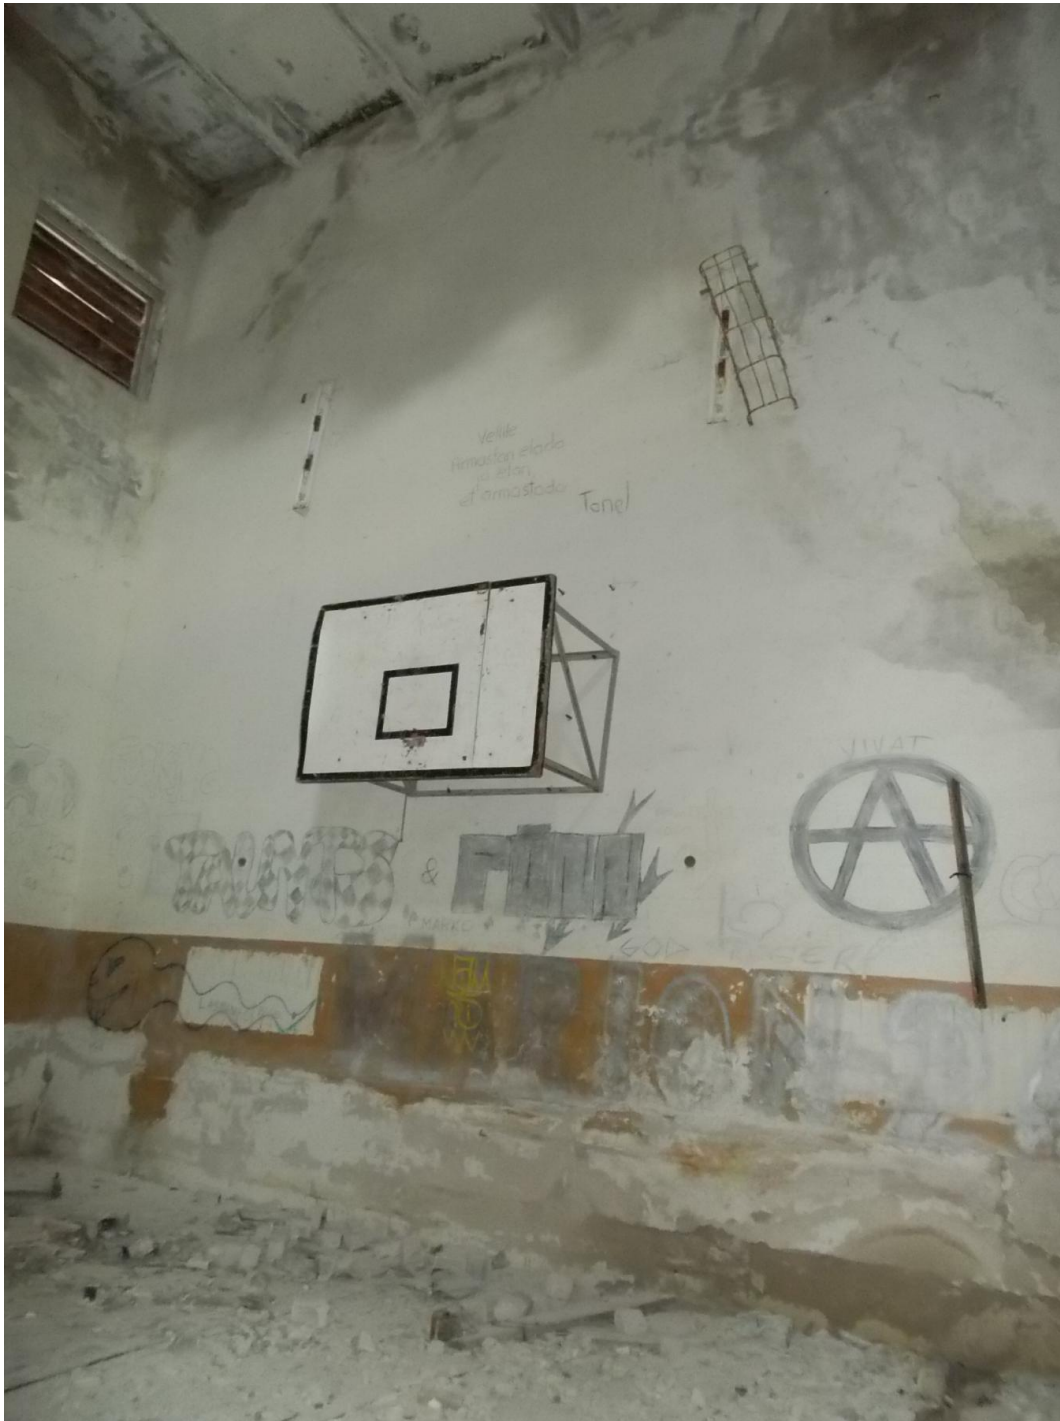
Foto 9. (675) Hullo piirivalvekordon. Hoone [1] keskel on u 8 m kõrgune täismõõdus korvpallisaal. Peale sõjaväelaste lahkumist kasutasid seda kohalikud, ent põrand mädanes varsti ära. Põhjuseks öeldakse olevat asjaolu, et hoone solgivesi tuli pumbata üle mäe merre, süsteem lakkas aga töötamast ning solk ujutas korduvalt spordisaali üle. Foto Jüri Pärn 15.07.2015.

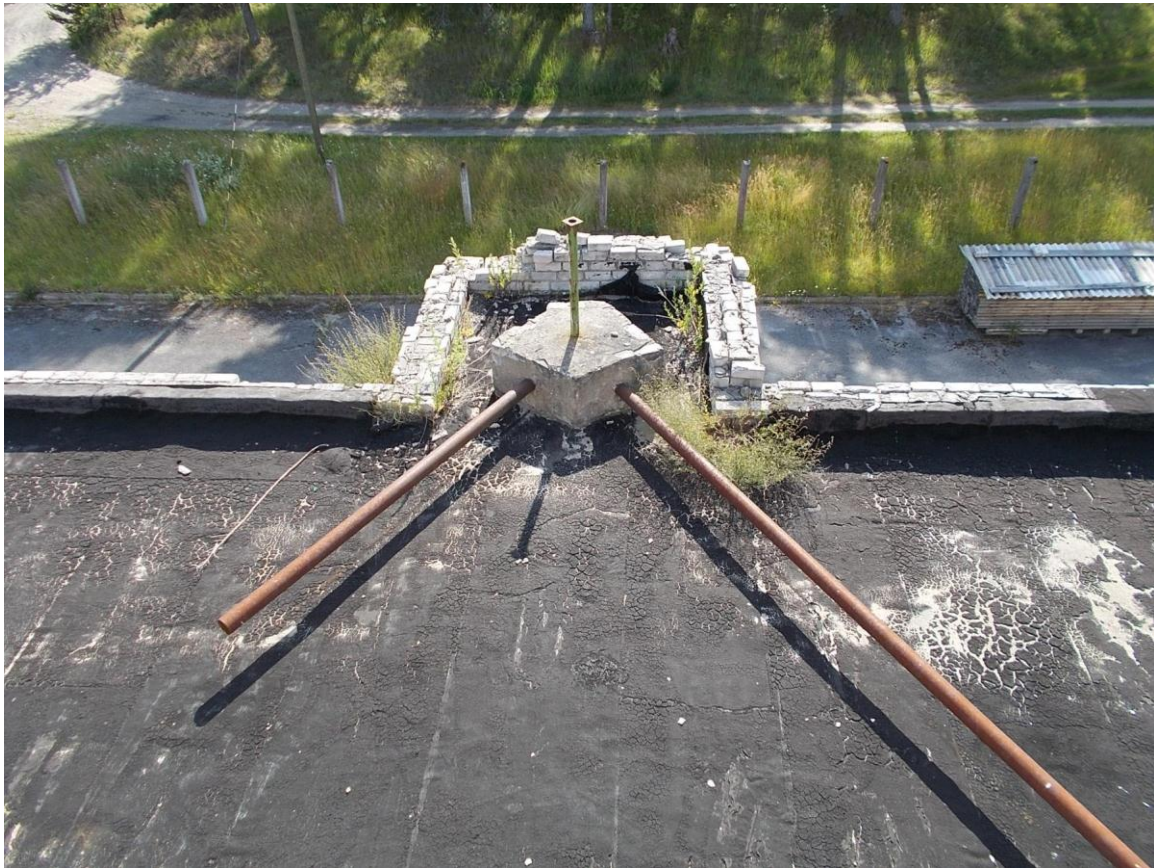
Foto 24. (1036) Hullo piirivalvekordon. Hoone [1] lipuvarda? alus katuseserval. Vaade kinosaaali katuselt. Alused on omavahel ühendatud terastorudega, millest keegi on jupi välja saaginud. Foto Jüri Pärn 15.07.2015.

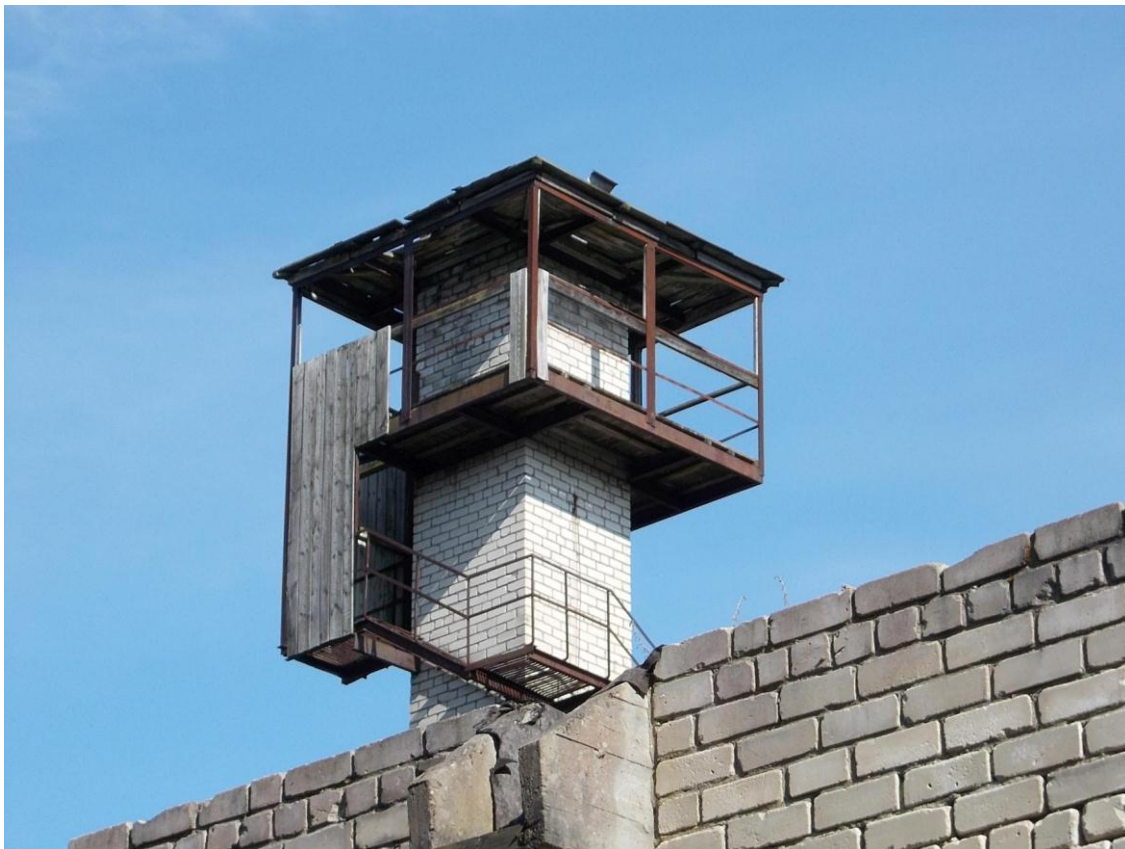
Foto 29. (1159) Hullo piirivalvekordon. Hoone [1] korsten-torn. Vaade torniruumile elamu [6] poolsest küljest. Algselt oli tõenäoliselt kogu piirdekonstruktsioon laudvoodriga kaetud, vrd fotod 73 ja 5. Foto Jüri Pärn 15.07.2015.

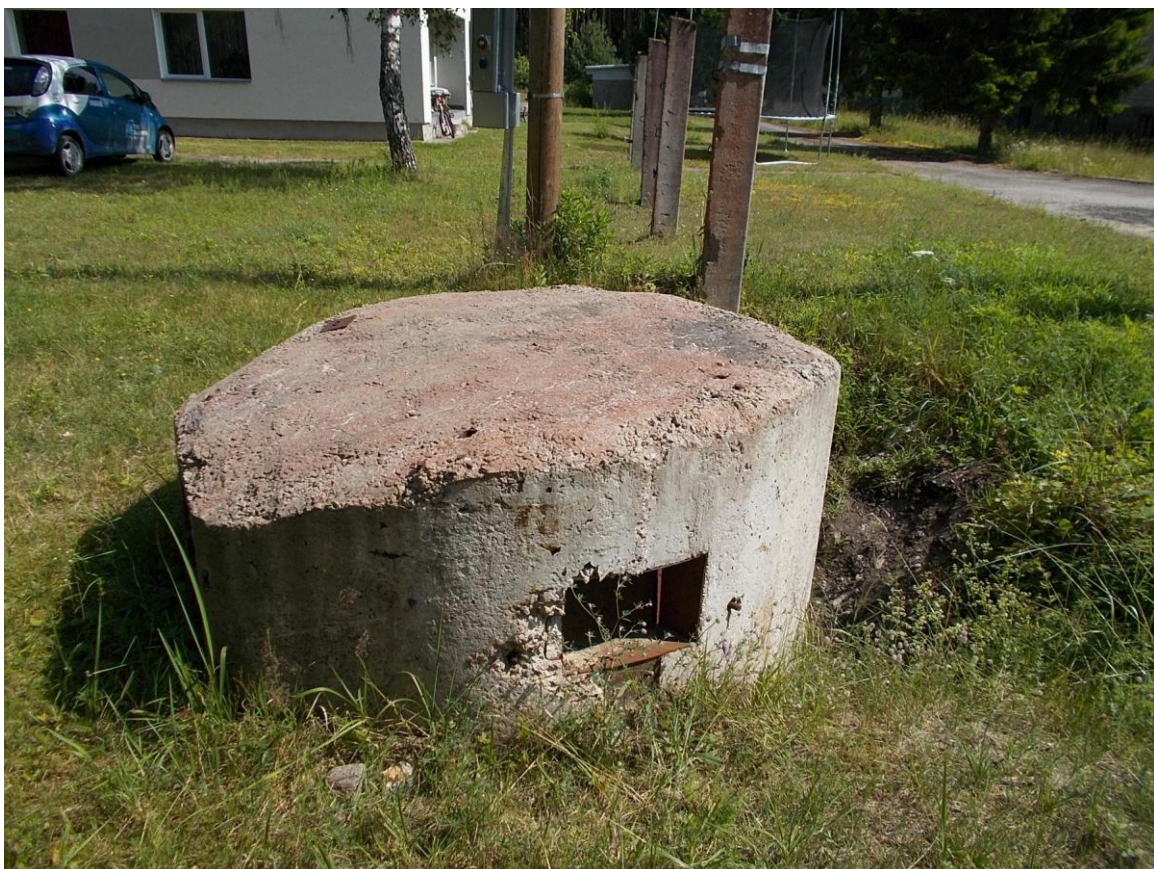
Foto 31. (100) Hullo piirivalvekordon. Dott SPS-2 [3]. „Pealagi” on välja puhastatud ja betoondetailist moodustatud esik eemaldatud (vrd fotod 79 ja 61). Foto Jüri Pärn 15.07.2015.

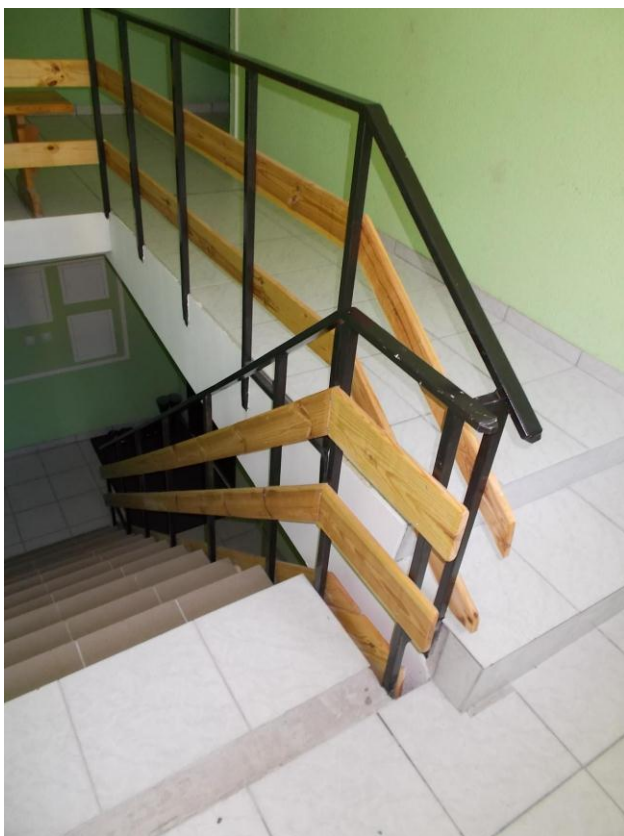
Foto 35. (47) Hullo piirivalvekordon. Elamu [6] trepikoda. Foto Jüri Pärn 15.07.2015.

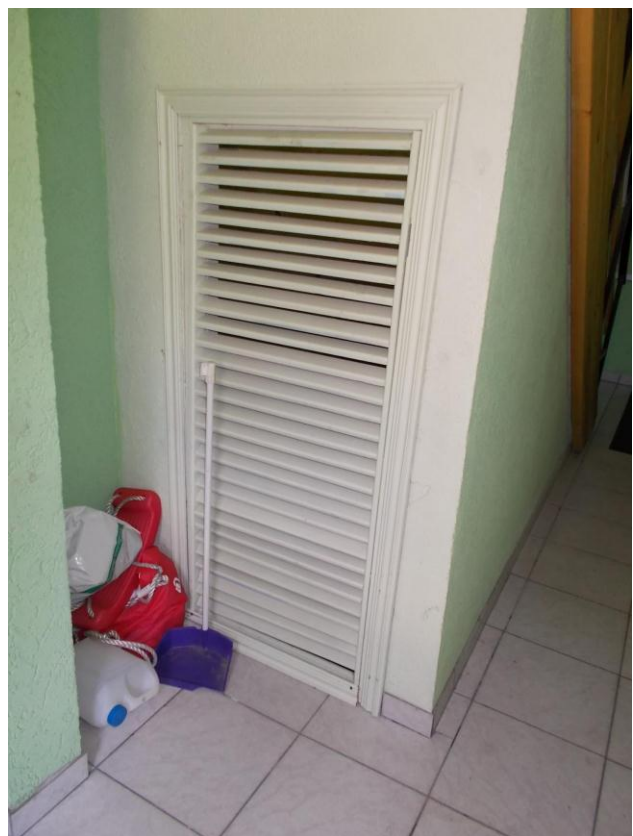
Foto 36. (53) Hullo piirivalvekordon. Elamu [6] keldrikorruse ukseava on sõrestikuna kinni ehitatud. Foto Jüri Pärn 15.07.2015.

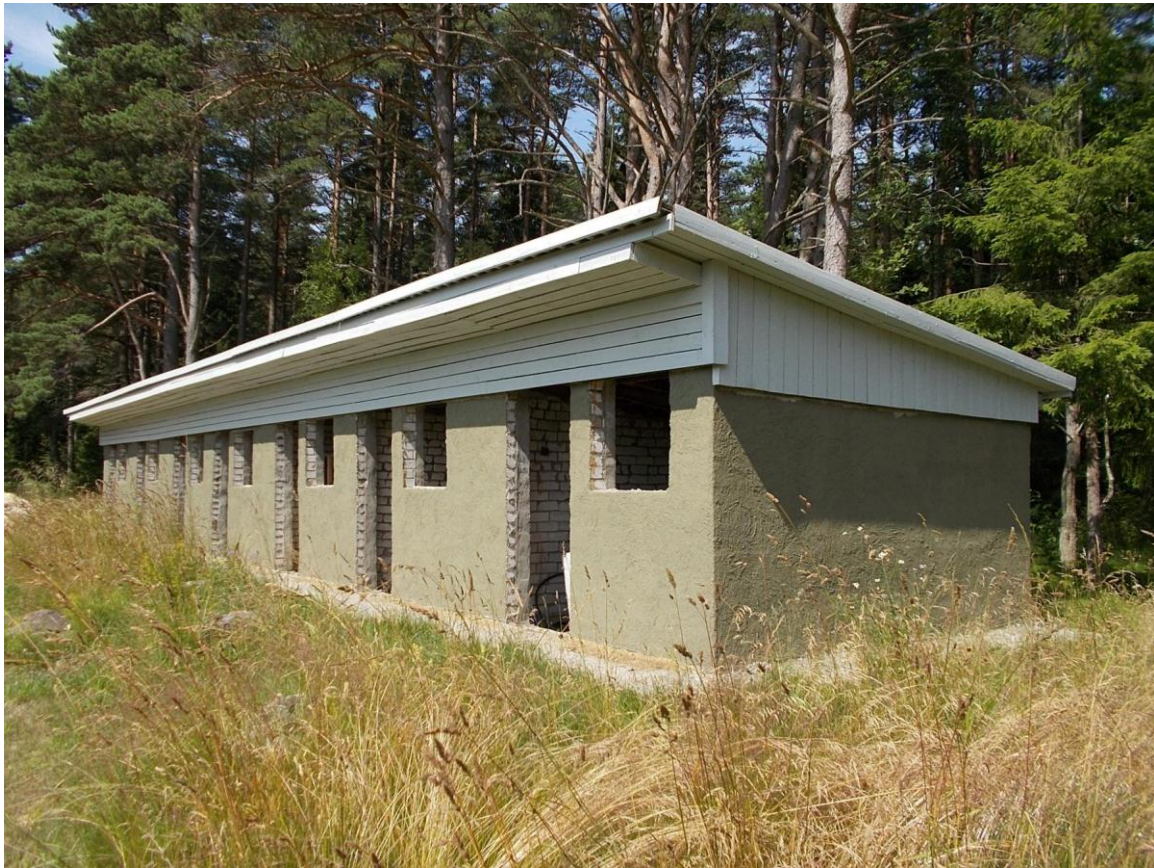
Foto 37. (74) Hullo piirivalvekordon. Elamu [6] kuurid [7]. Väljast renoveeritud. Vaade idast. Foto Jüri Pärn 15.07.2015.

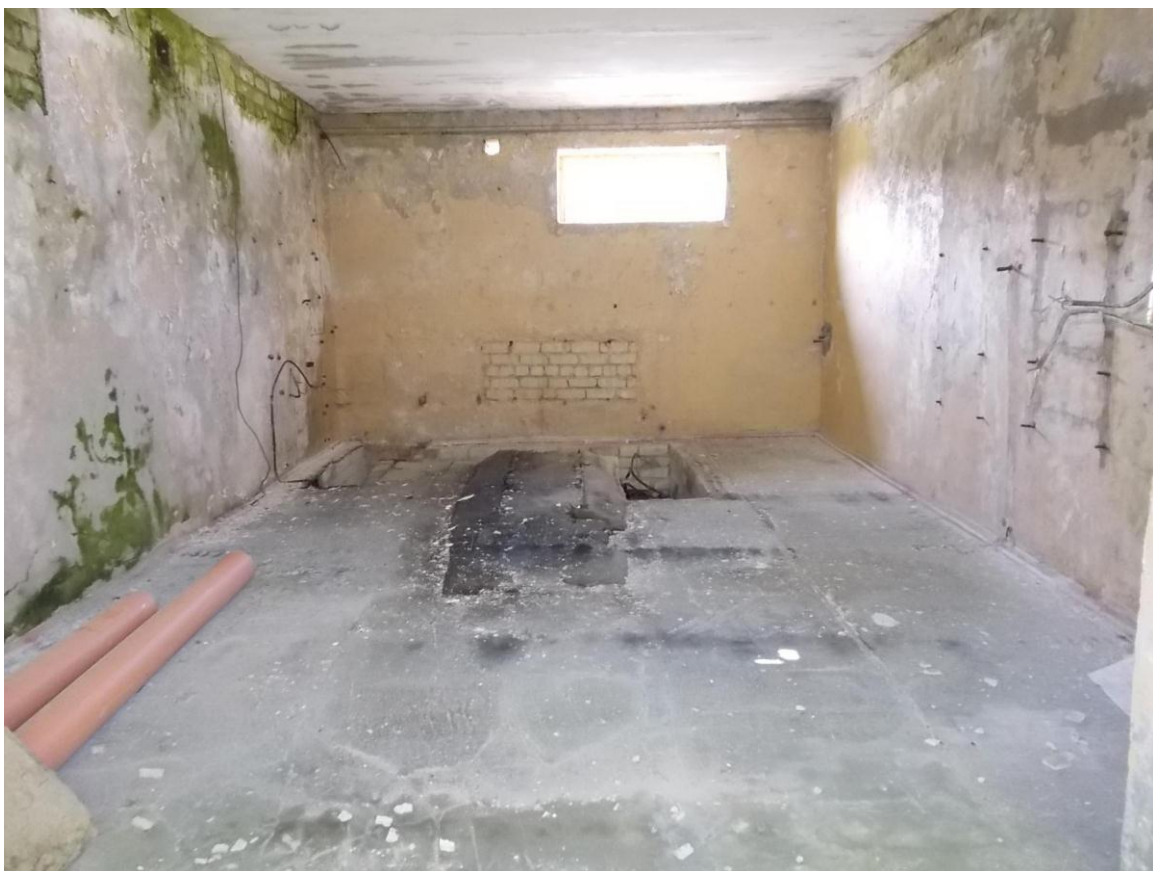
Foto 43. (289) Hullo piirivalvekordon. Majandushoone [12] — vaade kagust. Selles tiivas on veel kaks ruumi (elektriku? ruumid, sh akuruum?). Foto Jüri Pärn 15.07.2015.

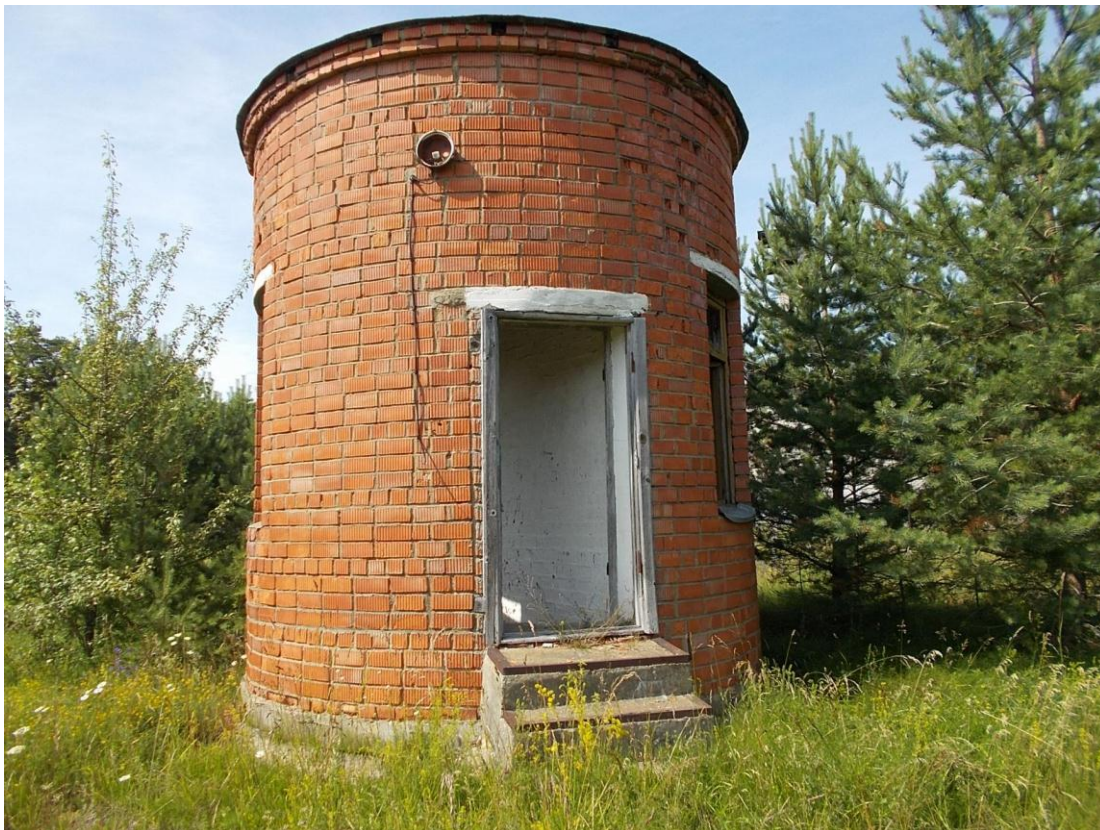
Foto 49. (483) Hullo piirivalvekordon. Kanalisatsiooni pumbamaja [20], arvatavasti toimis ka mingi puhastusseadmestikuna. Silindriline hoone koosneb kahest erineva suurusega sektorikujulisest ruumist. Seest suurem kui väljast: kummaski ruumis viib metalltrepp alumisele korrusele (vähemalt 2,5 m sügavusele), mille all on veel teadmata sügavusega reservuaar. Foto Jüri Pärn 15.07.2015.

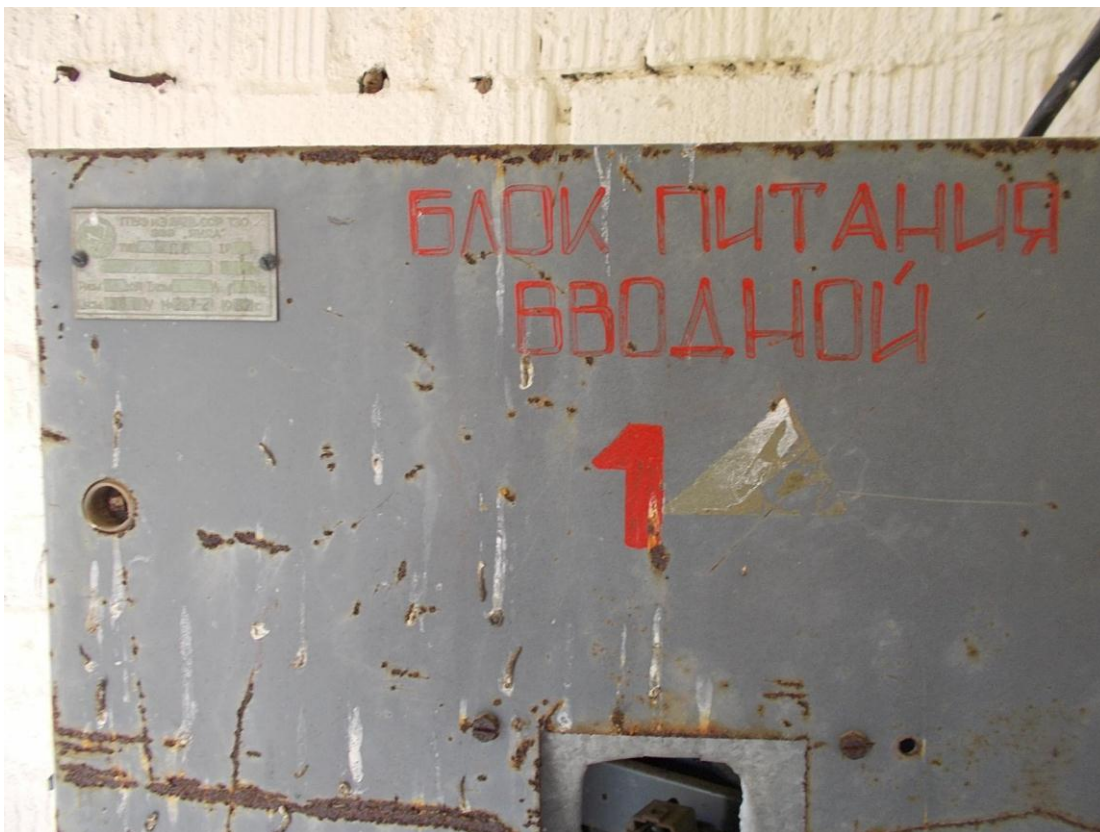
Foto 50. (495) Hullo piirivalvekordon. Kanalisatsiooni pumbamaja [20]. Takistusriba (lõuna-) poolne ruum: sisendipoole toitebloki kilp, valmistatud Lätis 1987.a. Foto Jüri Pärn 15.07.2015.

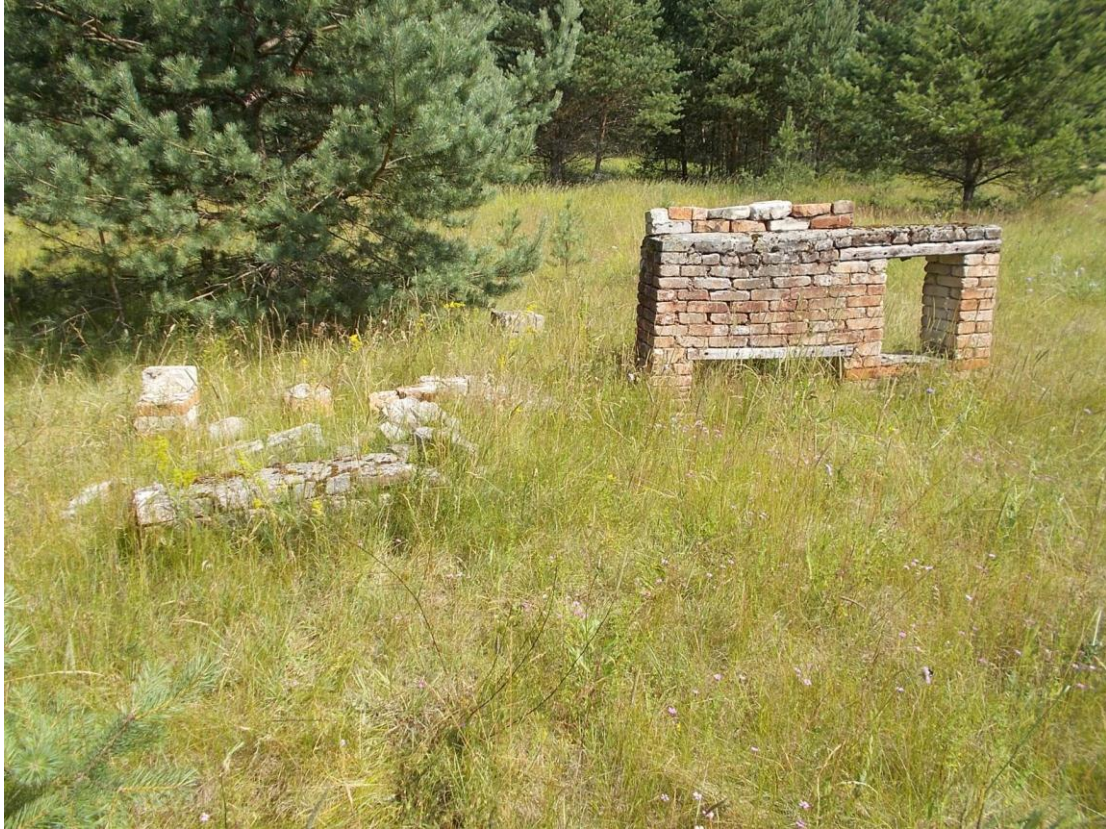
Foto 59. (457) Hullo piirivalvekordon. Kaks avadega tellisseinajuppi [36], neist üks lagunenu. Kuulusid piirivalve takistusriba kompleksi, millest on veel säilinud mitmeid erineva kuju ja suurusega kaeveid, maasse kinnitatud torude juppe jms. Foto Jüri Pärn 15.07.2015.

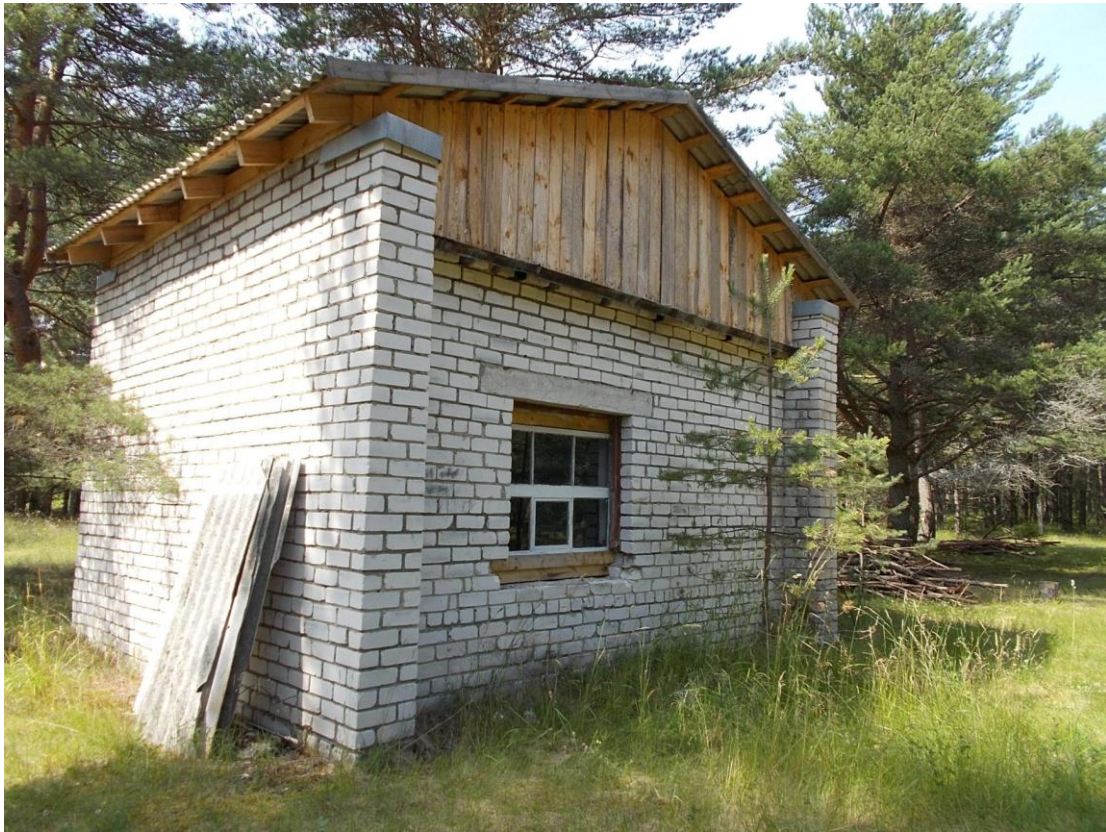
Foto 63. (322) Hullo piirivalvekordon. Puurkaevuga pumbamaja [50]. Katus renoveeritud.  
Foto Jüri Pärn 15.07.2015.
