Norrby

tehnilise vaatluse post (raadiolokatsiooni- ja prožektoripost, raadiolokatsioonipost)

Vormsi vallas

Koostaja:
Jüri Pärn

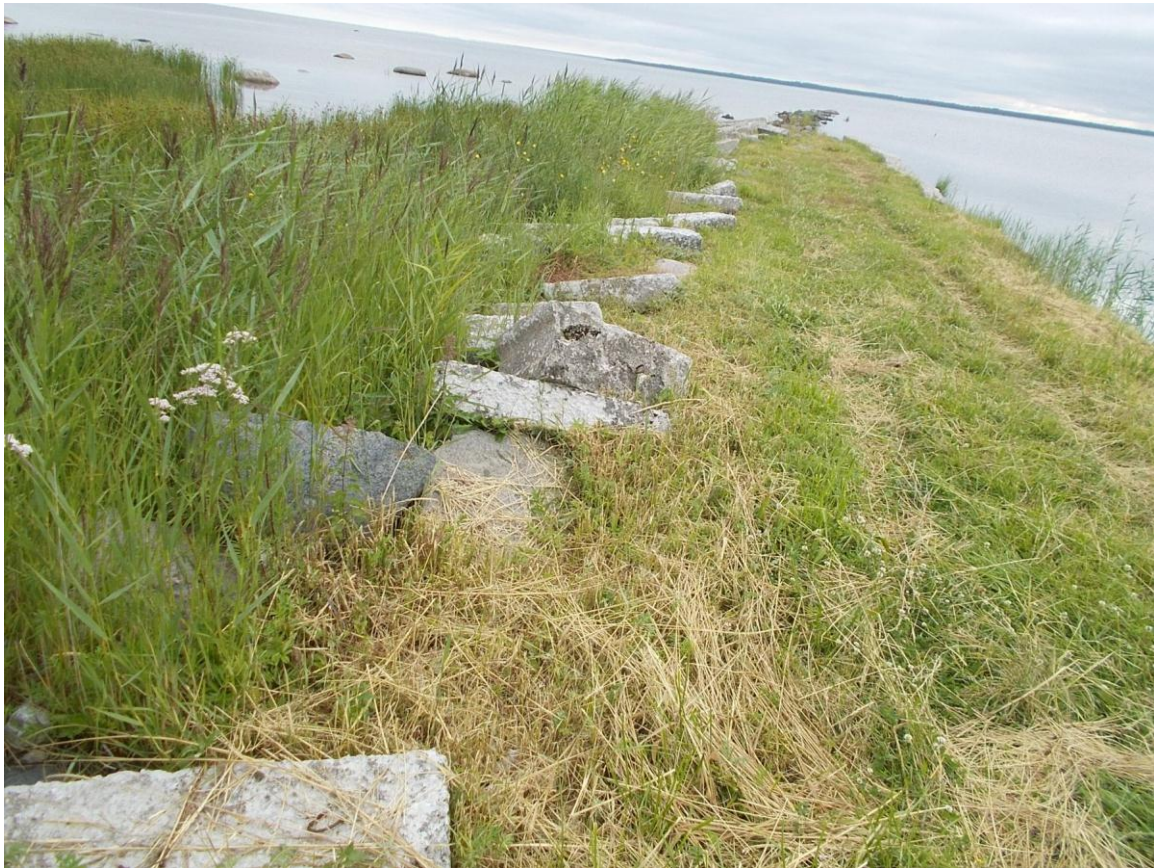
Foto 3. (66) Norrby tehnilise vaatluse post. Sadama muul [5a], mille äärde on veetud vanu vundamendiblokke. Foto Jüri Pärn 18.07.2015.

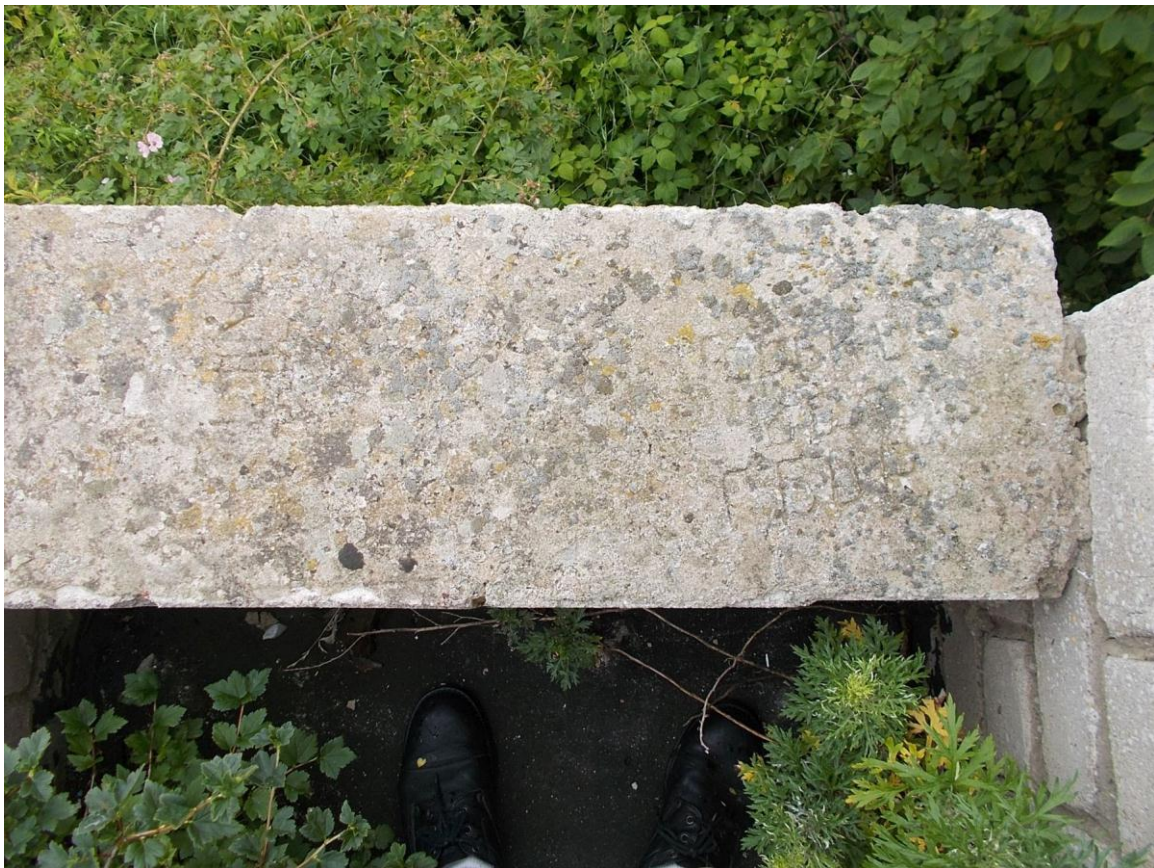
Foto 8. (32) Hoone [6], kirjad I korruse katuse äärisel (paremal „Gorki oblast, Bor’i linn”). Foto Jüri Pärn 18.07.2015.

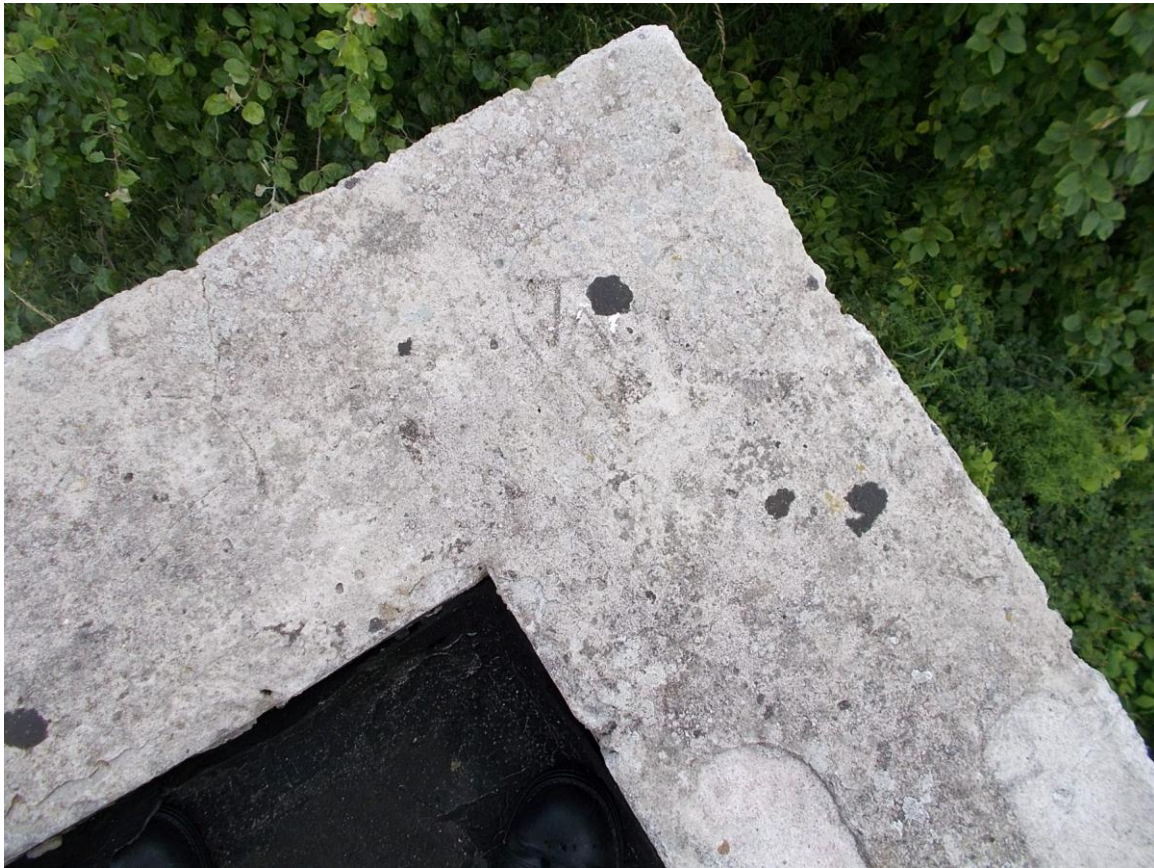
Foto 9. (31) Norrby tehnilise vaatluse post. Hoone [6] I korruse katuse ääriolele on kraabitud südamesümbol raskestiloetava tekstiga (südamedaami nimi?). Foto Jüri Pärn 18.07.2015.

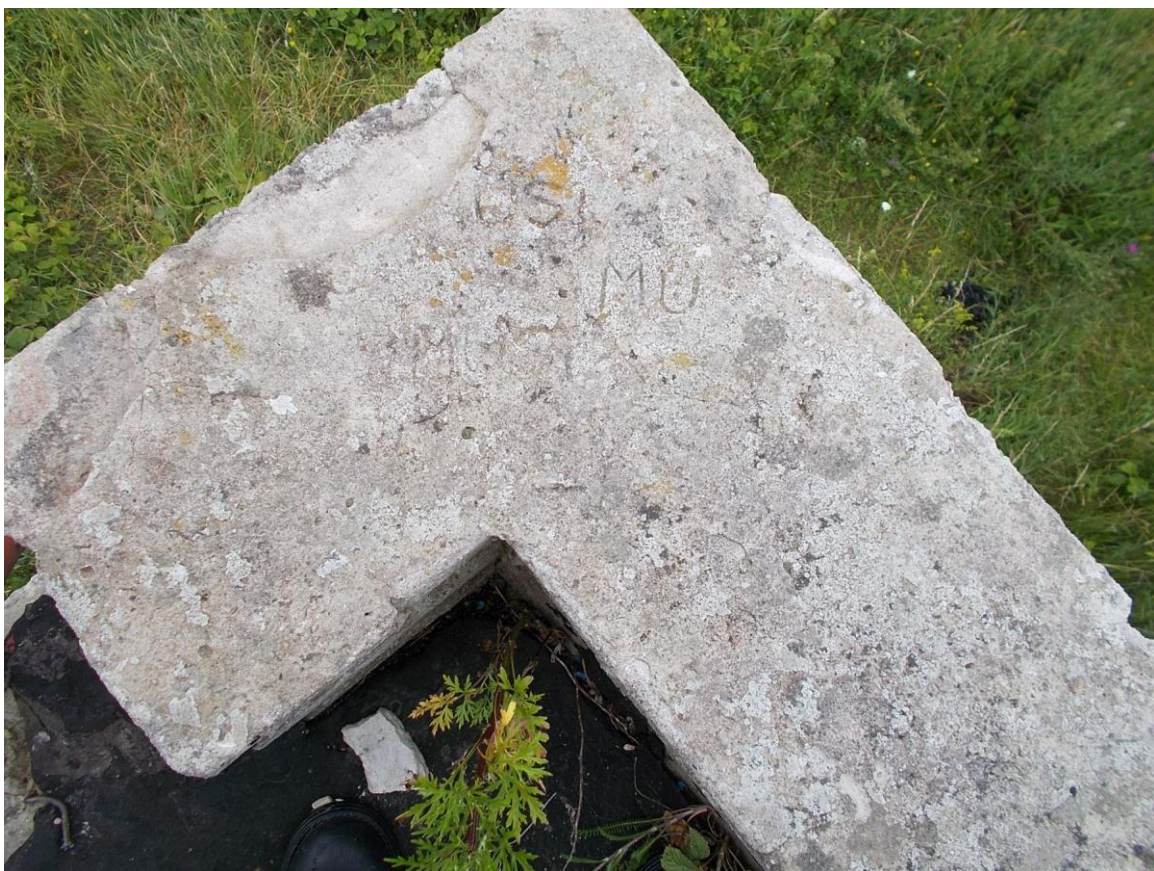
Foto 10. (36) Norrby tehnilise vaatluse post. Hoone [6] I korruse katuse ääriolel on kaestikeelseid jäädvustusi. Foto Jüri Pärn 18.07.2015.

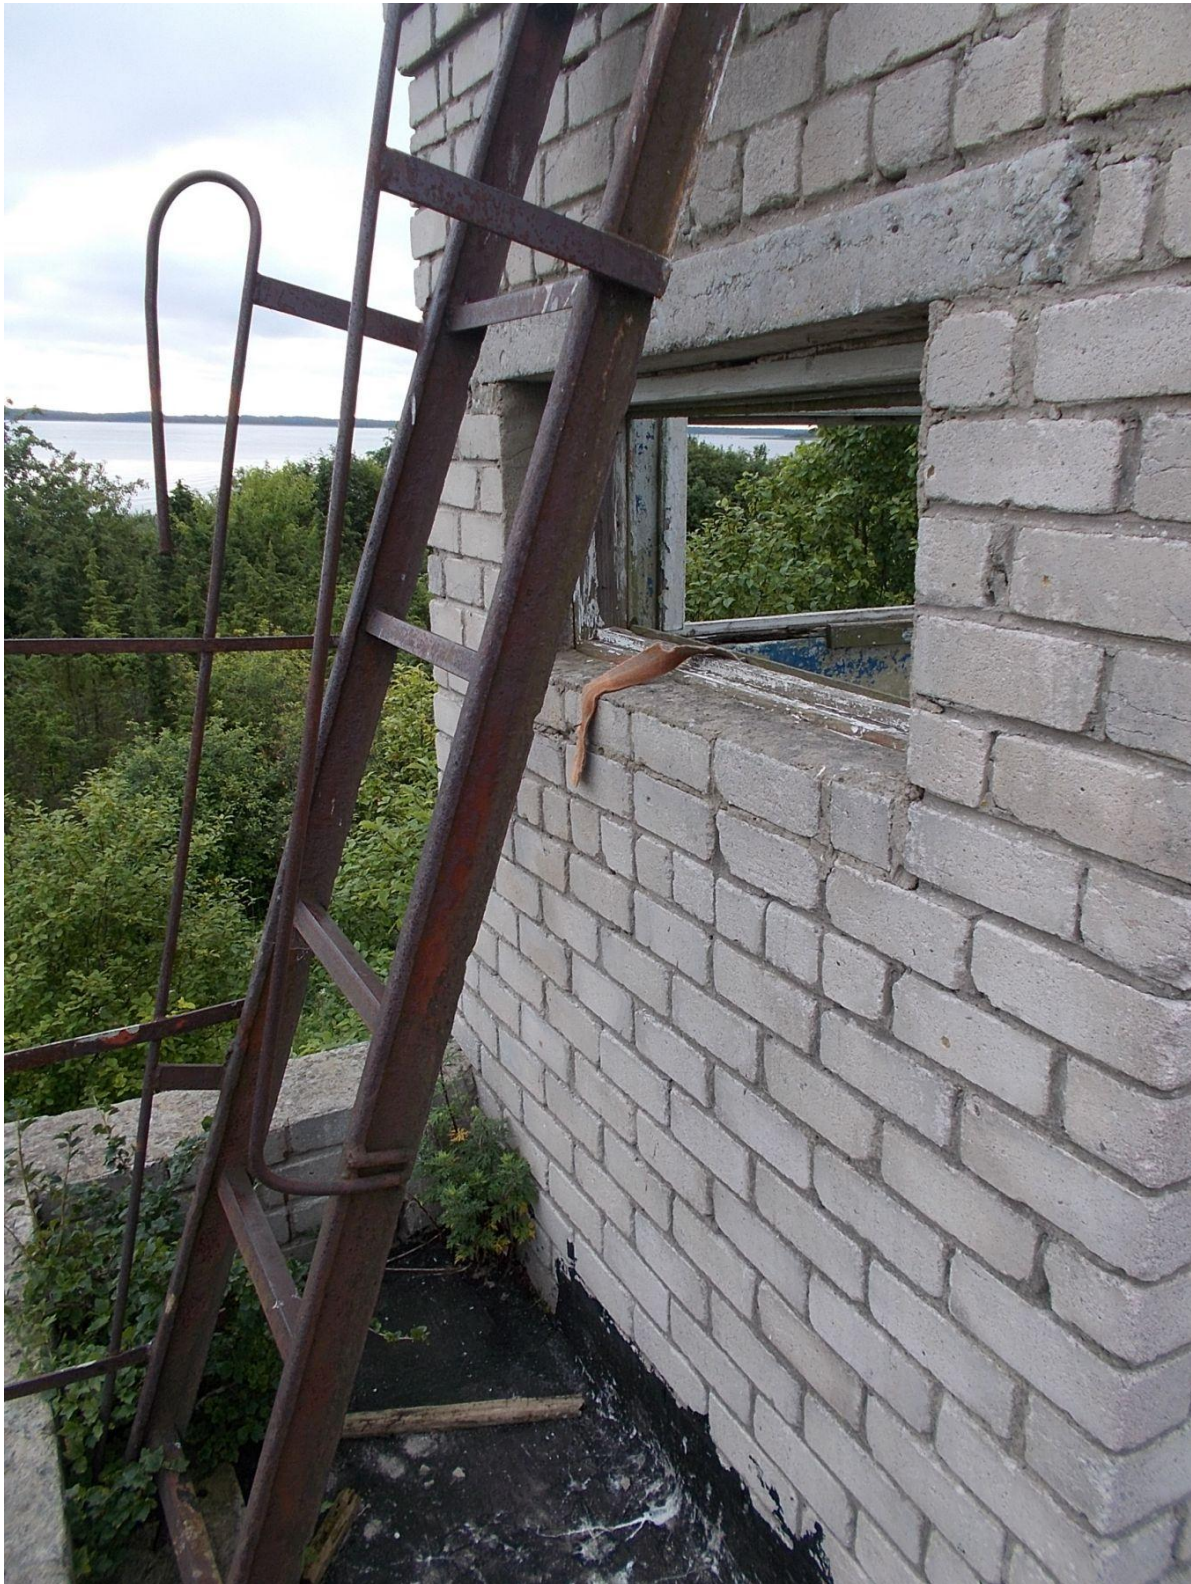
Foto 11. (20) Norrby tehnilise vaatluse post. Hoone [6] trepp II korruse katuse vaateplatvormile on valmistatud trammirööbastest. Foto Jüri Pärn 18.07.2015.

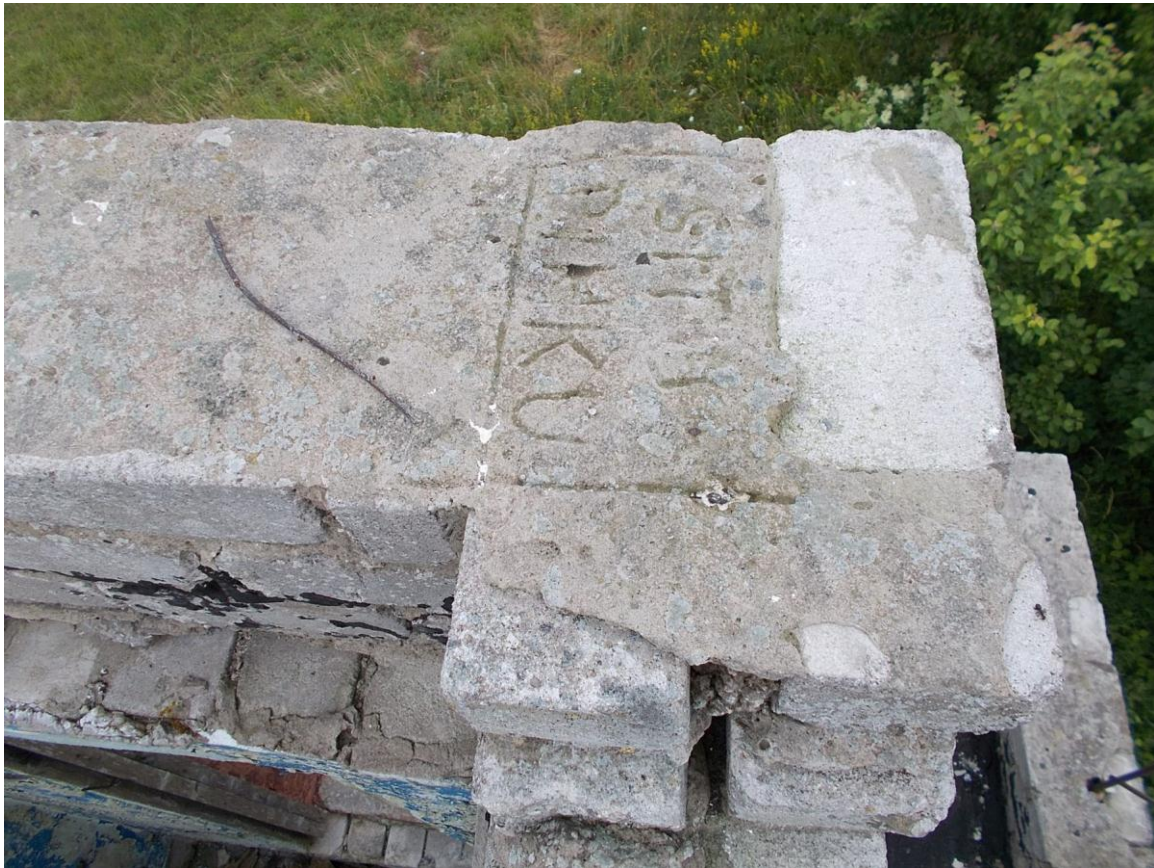
Foto 14. (25) Norrby tehnilise vaatluse post. Hoone [6] ajalooline detail — katuseäärisel on arvatavasti valamise ajal kraabitud eestikeelne „olukorrahinnang”(?) või pöördumine võimude poole. Foto Jüri Pärn 18.07.2015.

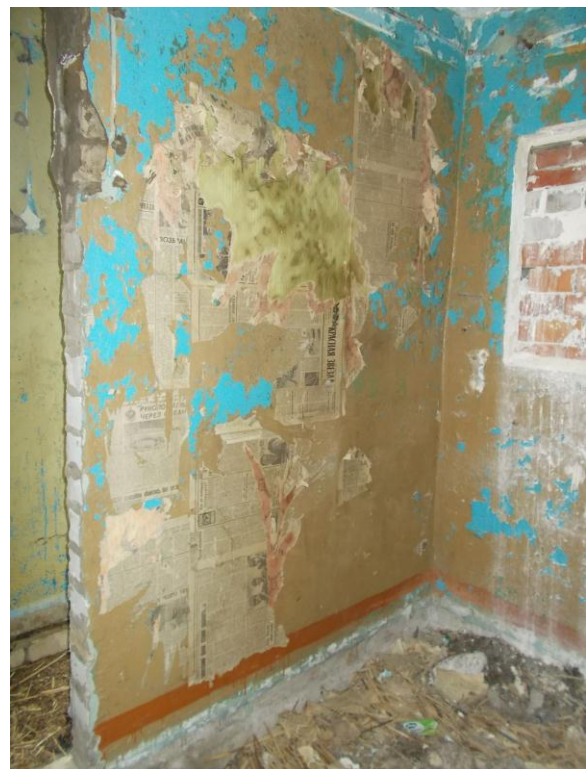
Foto 16. (43) Norrby tehnilise vaatluse post. Hoone [6] sisevaade. Seinal on olnud ka tapeet. Foto Jüri Pärn 18.07.2015.

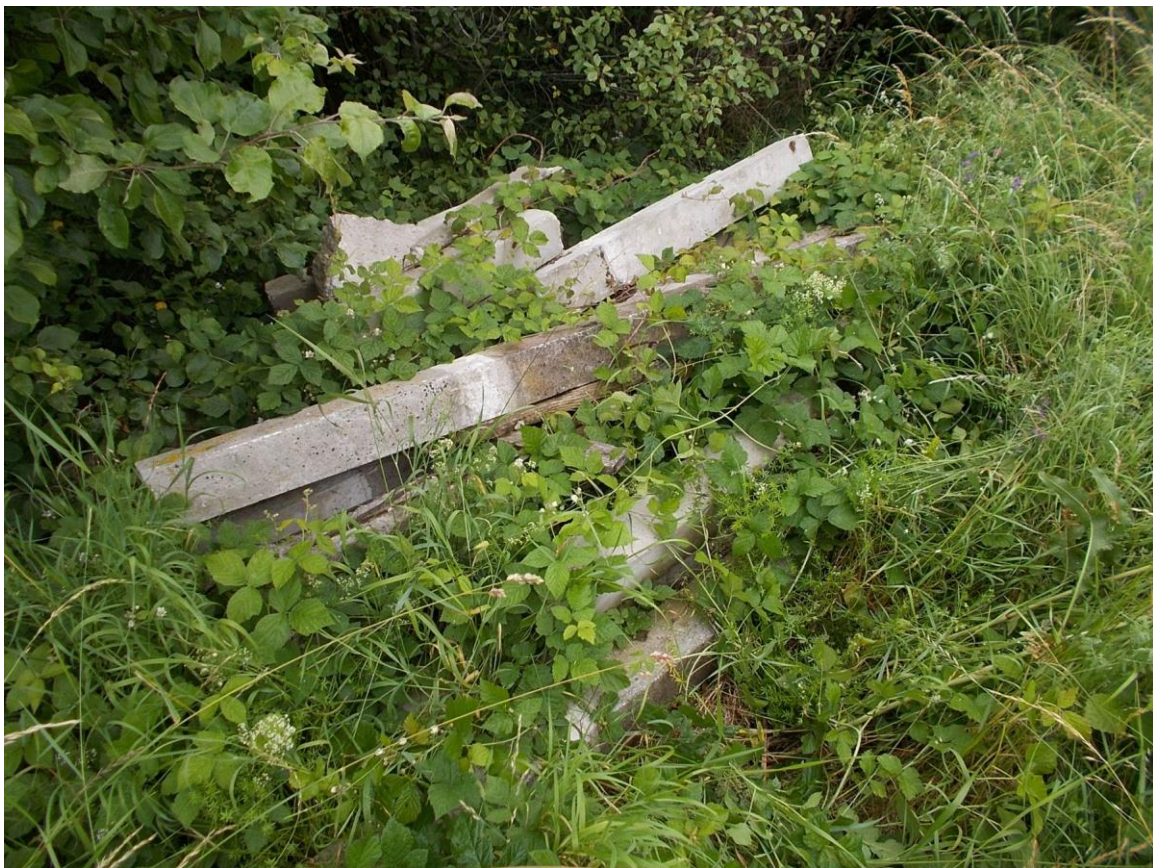
Foto 18. (52) Norrby tehnilise vaatluse post. Kümnekond betoonist aiaposti [8] prožektoripositsiooni [7] kõrval, pärinevad ilmselt hoonet [6] ümbritsenud aiast. Foto Jüri Pärn 18.07.2015.

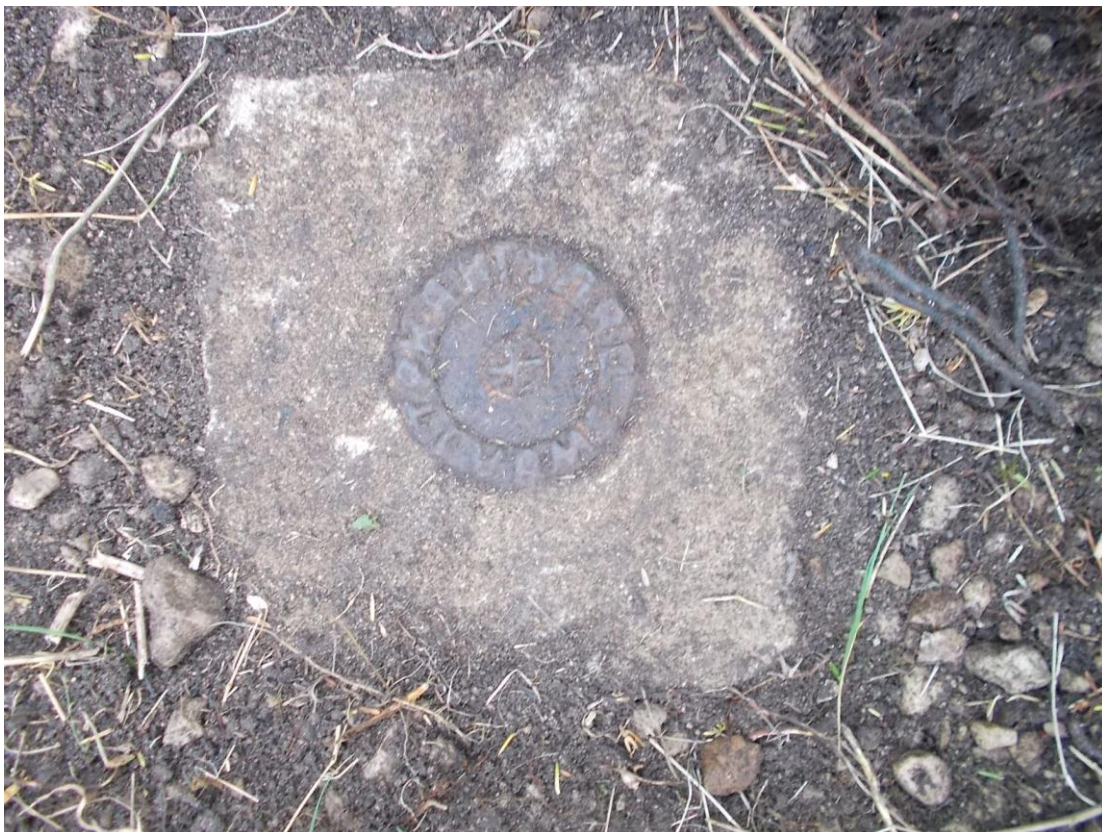
Foto 20. (69) Norrby tehnilise vaatluse post. Triangulatsioonipunkti [9] betoonposti tsentril on rist ja kiri „ТРИАНГУЛЯЦ. ГУВМС” (Merejõudude Hüdrograafiaavalitsuse triangulatsioon; rajatud tõenäoliselt 1950.-il). Tsentier oli 5–10 cm paksuse pinnasekihi ning põõsajuurte all. Foto Jüri Pärn 18.07.2015.

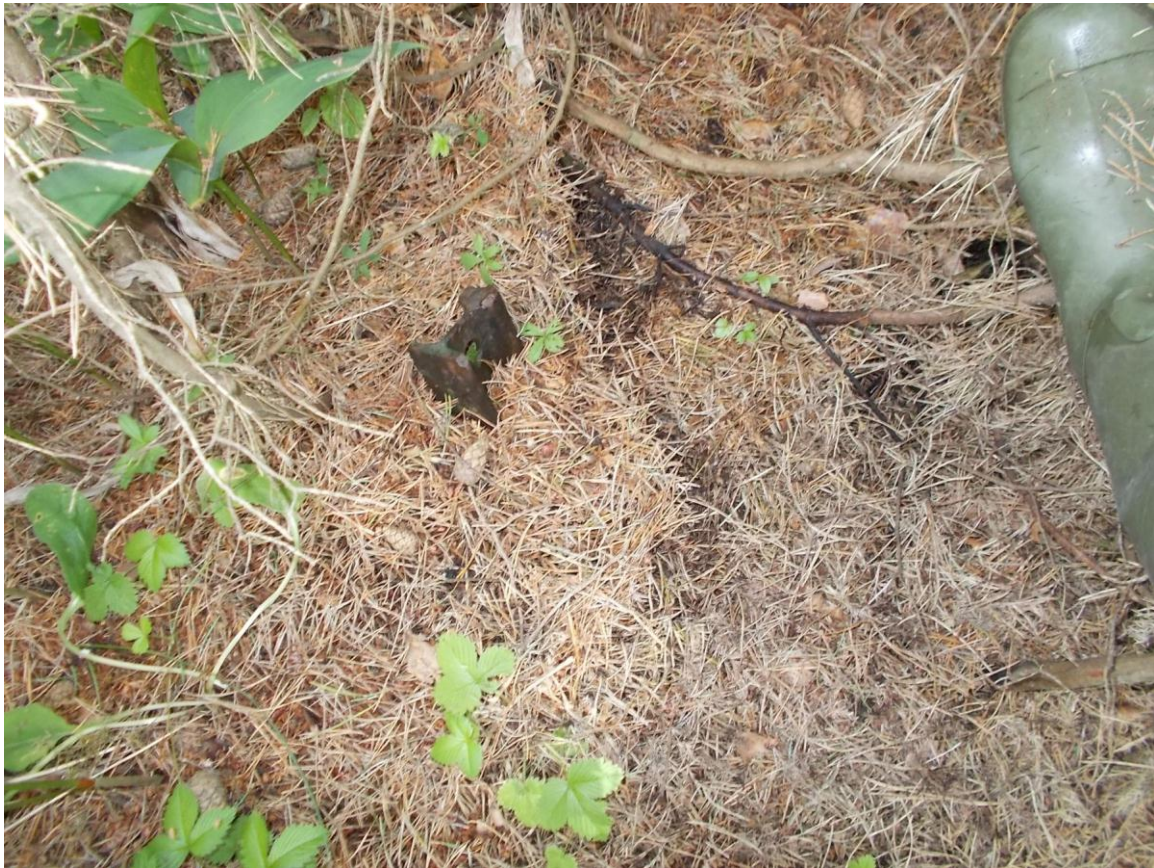
Foto 23. (76) Norrby tehnilise vaatluse post. Osa torni tõmmitsaankruid [12] on võsast ja rohust raskesti leitavad. Foto Jüri Pärn 18.07.2015.

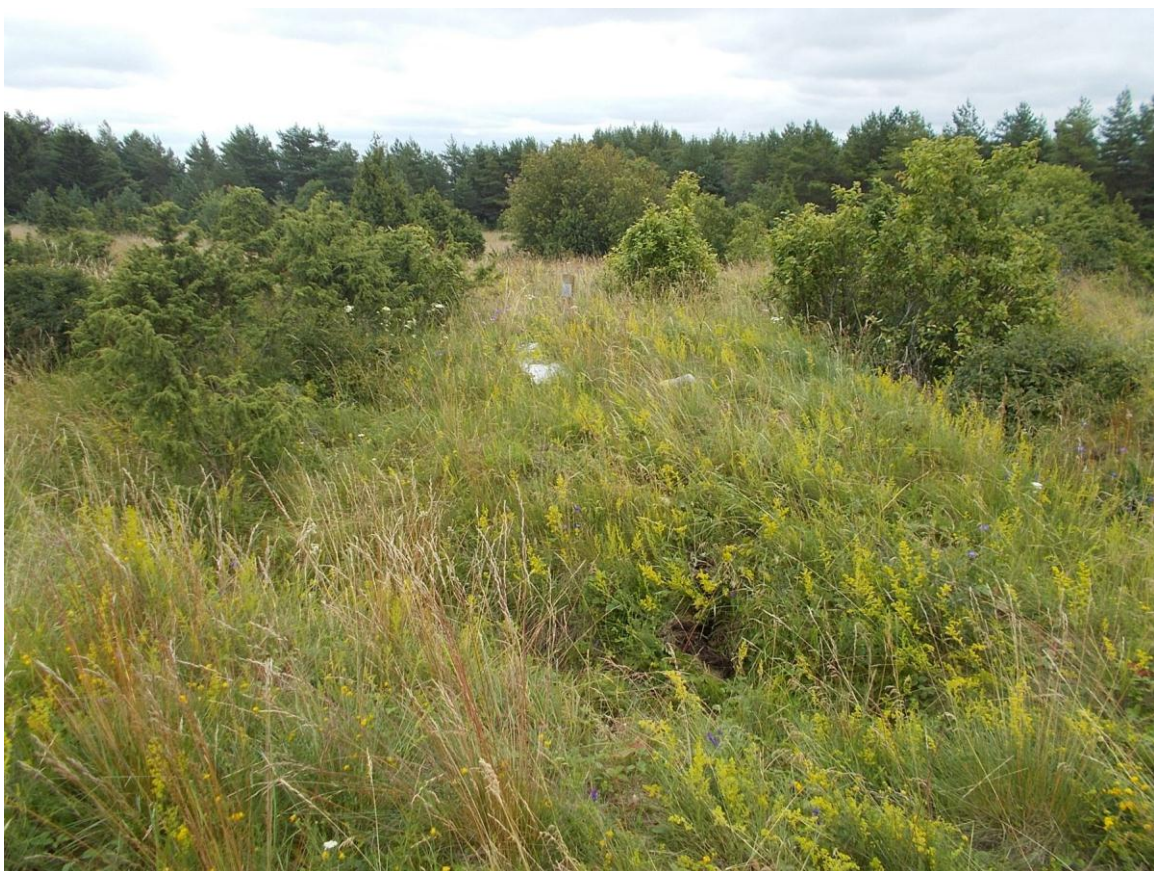
Foto 24. (86) Norrby tehnilise vaatluse post. Tsaariaegne triangulatsioonipunkt [19], vaade edelast. Asub Vårbackani mäel, kolmnurkne kupits ümbritsetud u 12 m haarapikkusega kraaviga. EV Geodeetiliste punktide andmebaasi pole kantud, kuigi on tähistatud eestikeelse sildiga betoonpostiga ja kileristiga (aerofotol eristamiseks). Foto Jüri Pärn 18.07.2015.

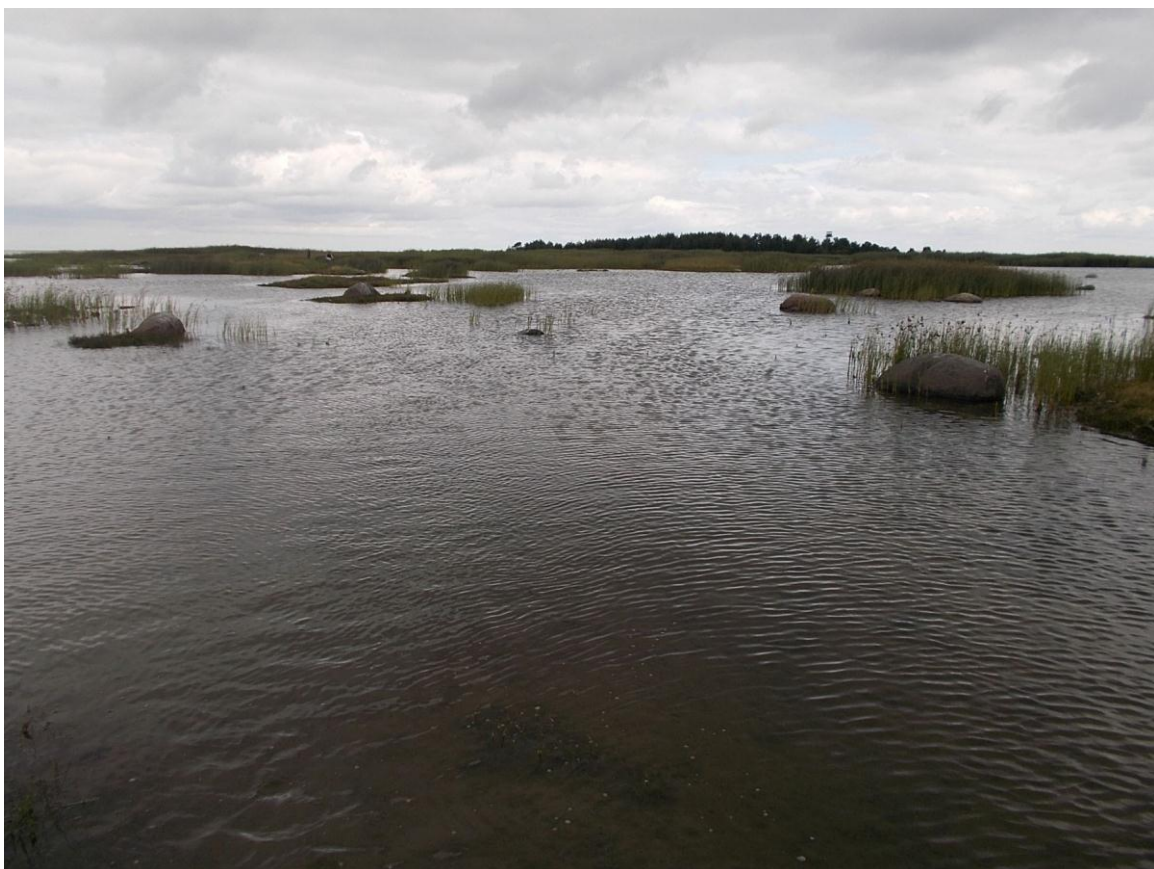
Foto 26. (249) Norrby tehnilise vaatluse post. Tee Väike-Tjuka saarele (vahepeal kaob käest). Tagaplaanil metsa kohal paistab metalltorni [24] vaatlusruum. Foto Jüri Pärn 18.07.2015.

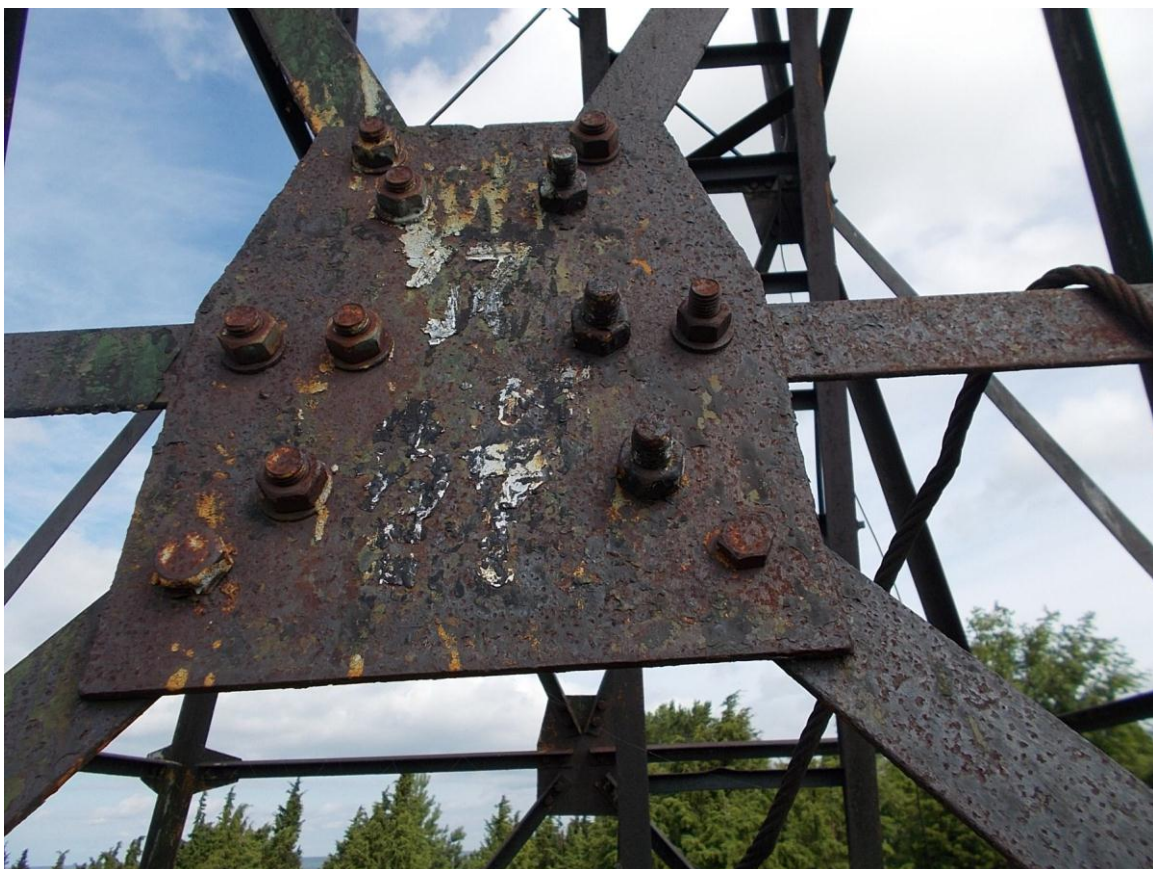
Foto 30. (117) Norrby tehnilise vaatluse post. Väike-Tjuka vaatlustorn [24]. Jalgade ühendusplaadil on kordoni ning torni number (vastavalt 17 ja 27). Ühel jalal on raskesti loetavad maandustakistuse mõõtmisandmed. Foto Jüri Pärn 18.07.2015.

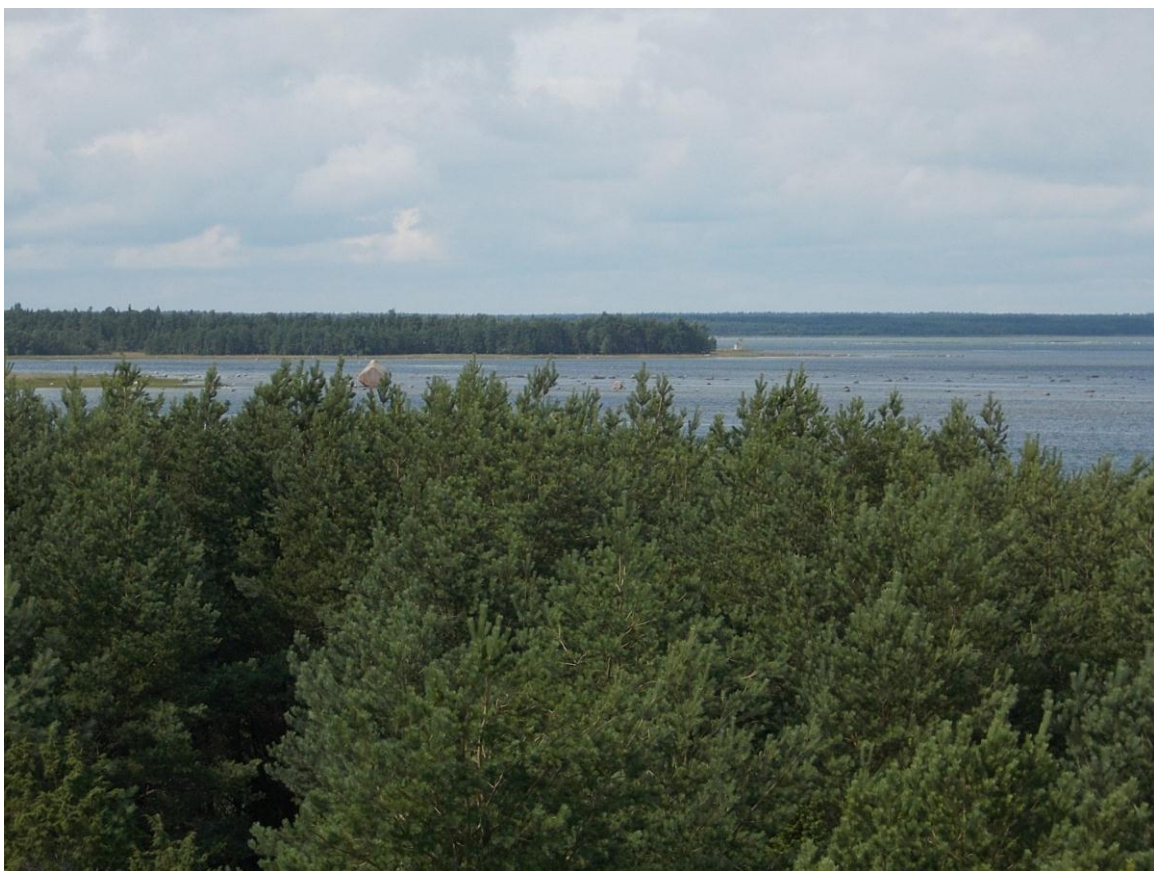
Foto 34. (177) Norrby tehnilise vaatluse post. Vaade Väike-Tjuka vaatlustornist [24] edelasse, Diby raadiolokatsiooniposti suunas (väike valge hoone neemikul). Vasakul rannavees „Demblikivi” [23] (Kirikukivi, kõrgus u 5 m; vt foto). Foto Jüri Pärn 18.07.2015.

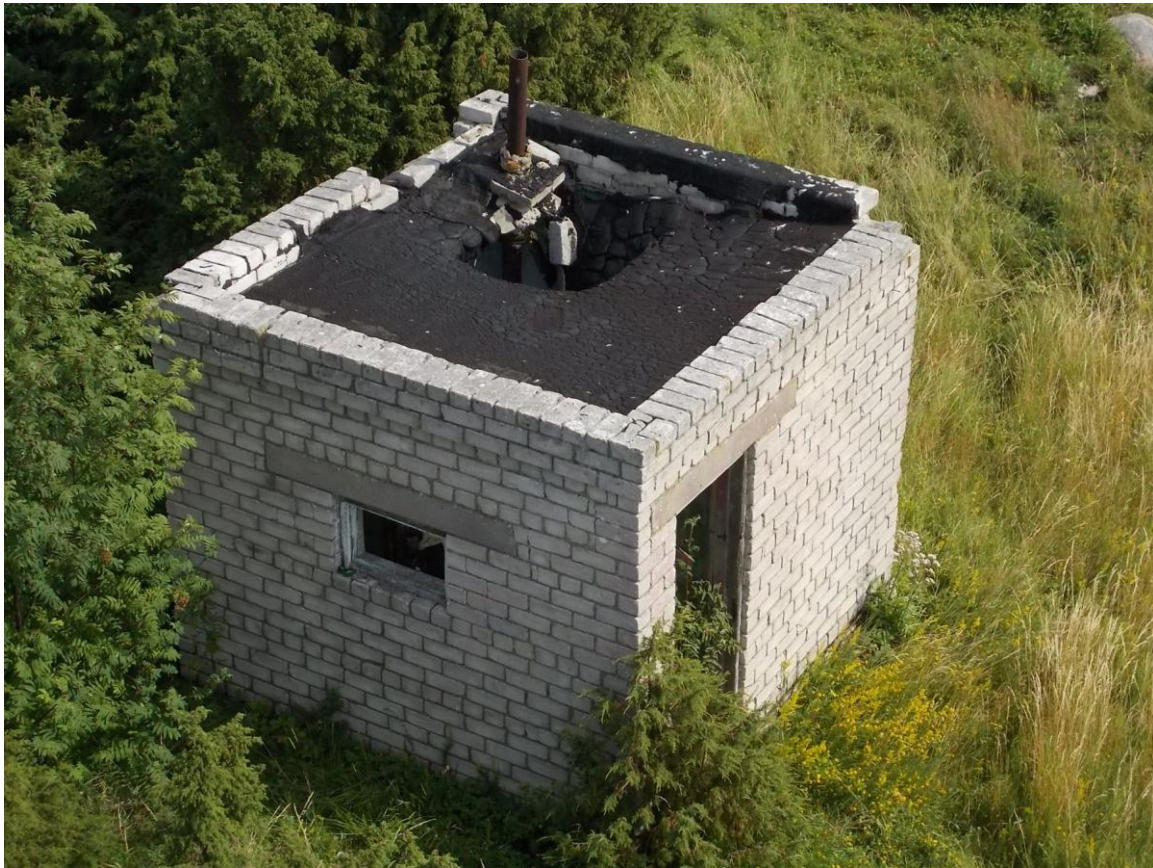
Foto 35. (181) Norrby tehnilise vaatluse post. Väike-Tjuka vaatlusposti meeskonnahoone [25], vaade metalltorni [24] otsast. Võib olla ehitatud enne torni siiatoomist. Foto Jüri Pärn 18.07.2015.

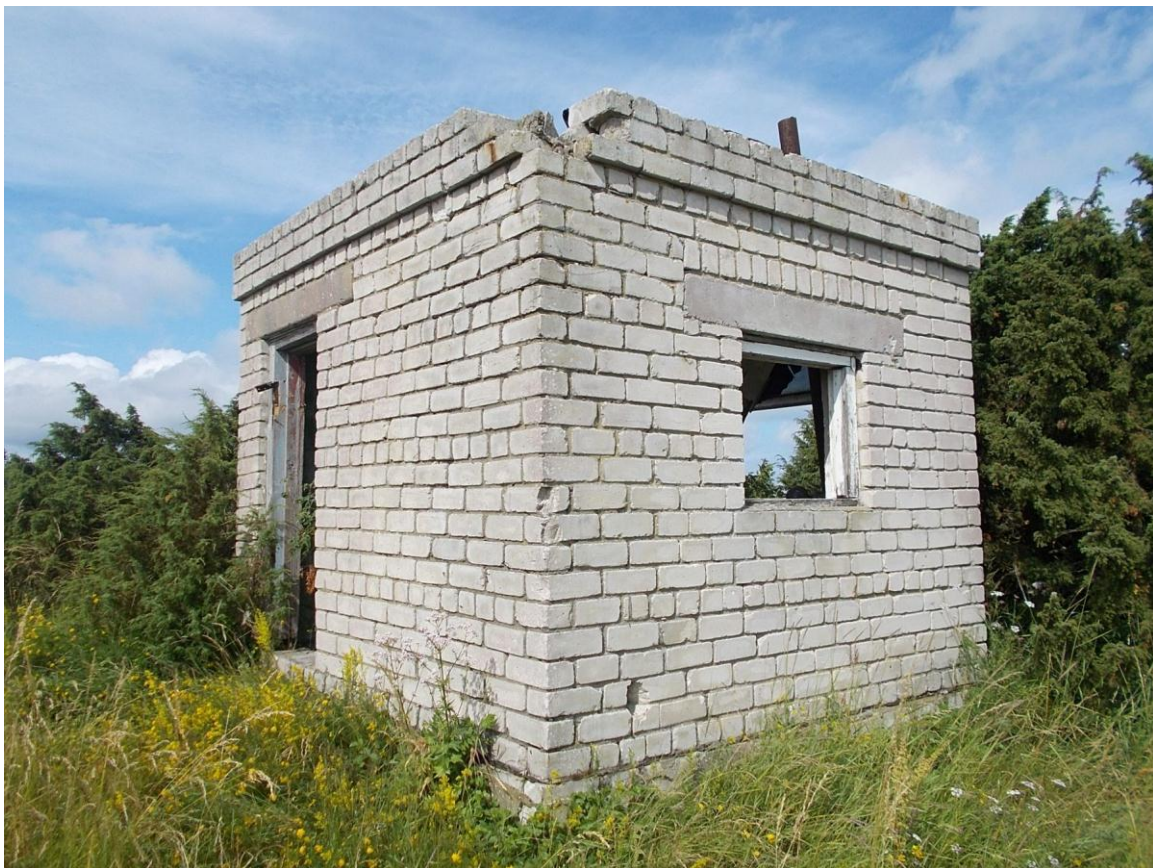
Foto 36. (144) Norrby tehnilise vaatluse post. Hoone [25], vaade kagust. Mõõtmed u 3,2x3,2x2,5 m. Foto Jüri Pärn 18.07.2015.

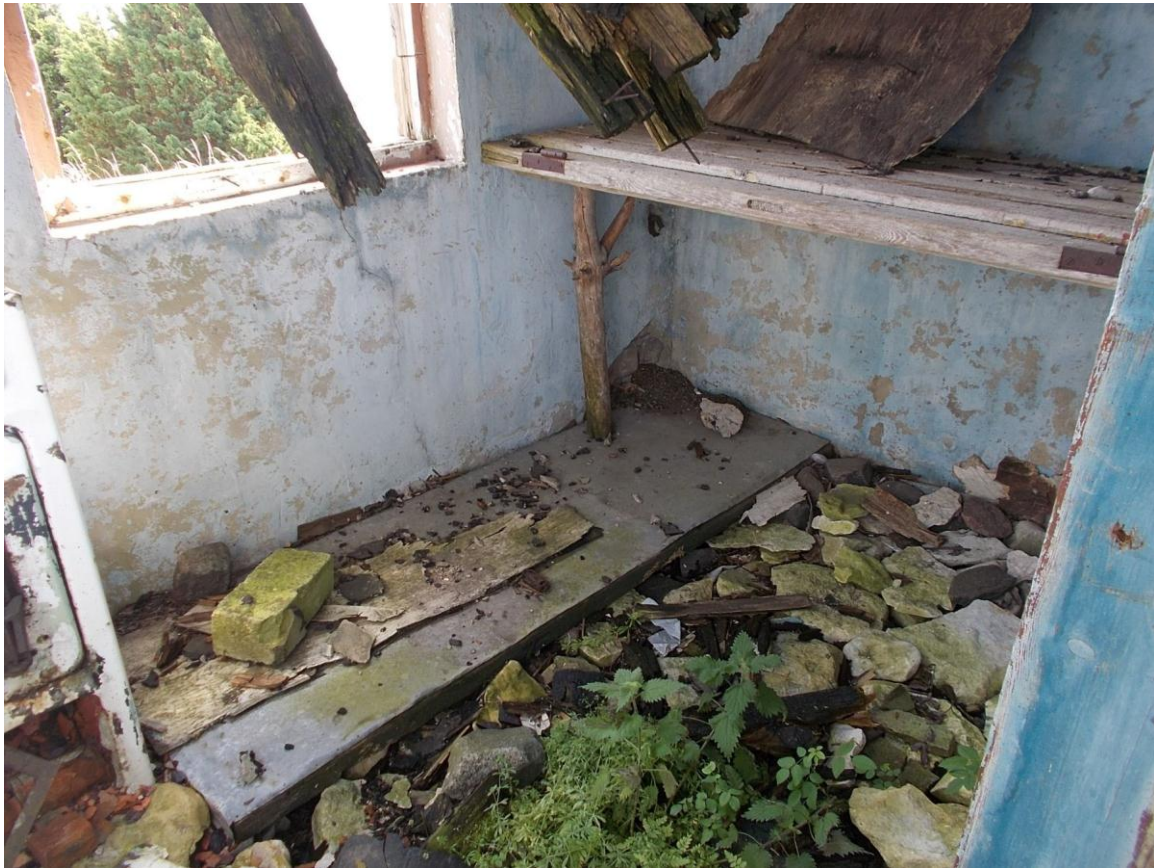
Foto 37. (130) Norrby tehnilise vaatluse post. Hoone [25] lõunaseina ääres on u 1 m kõrgusel uksest tehtud lavats. Foto Jüri Pärn 18.07.2015.

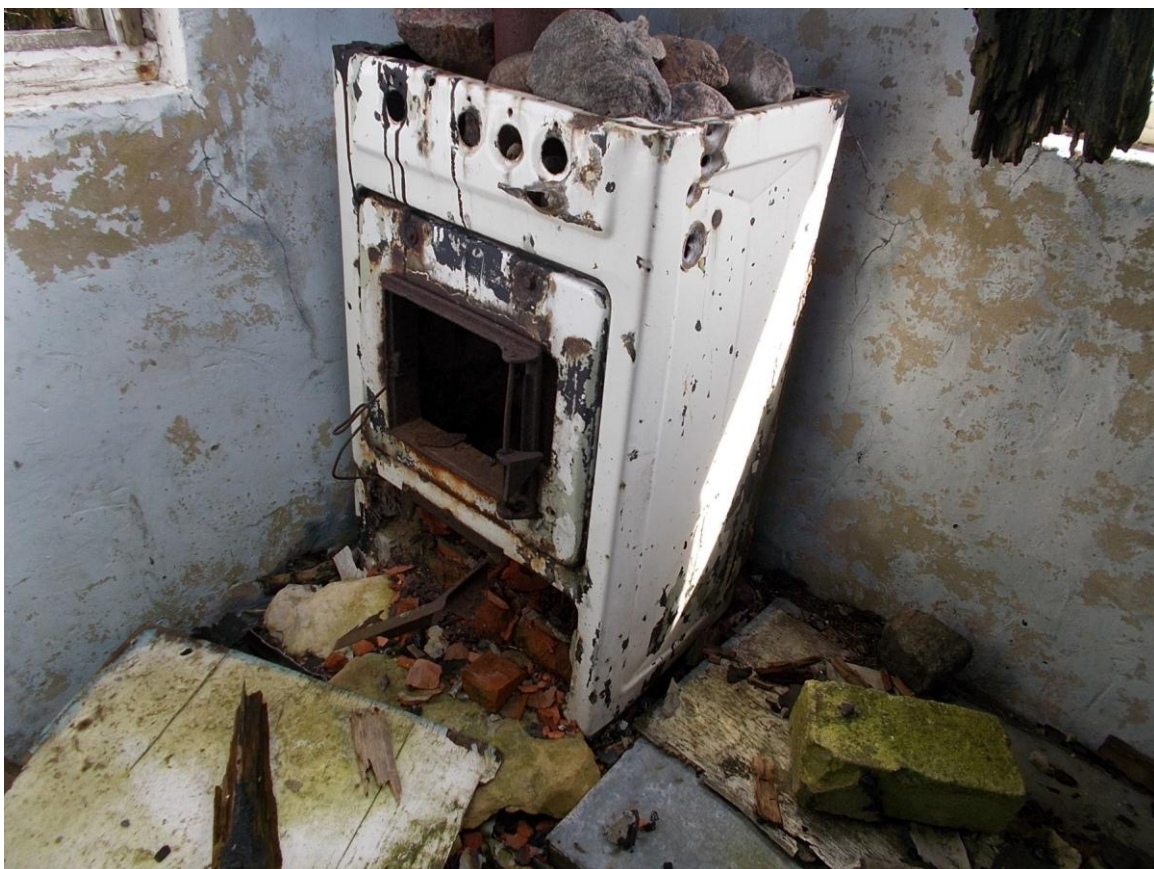
Foto 38. (134) Norrby tehnilise vaatluse post. Hoone [25] gaasipliidist ja kividest kombineeritud ahi. Foto Jüri Pärn 18.07.2015.

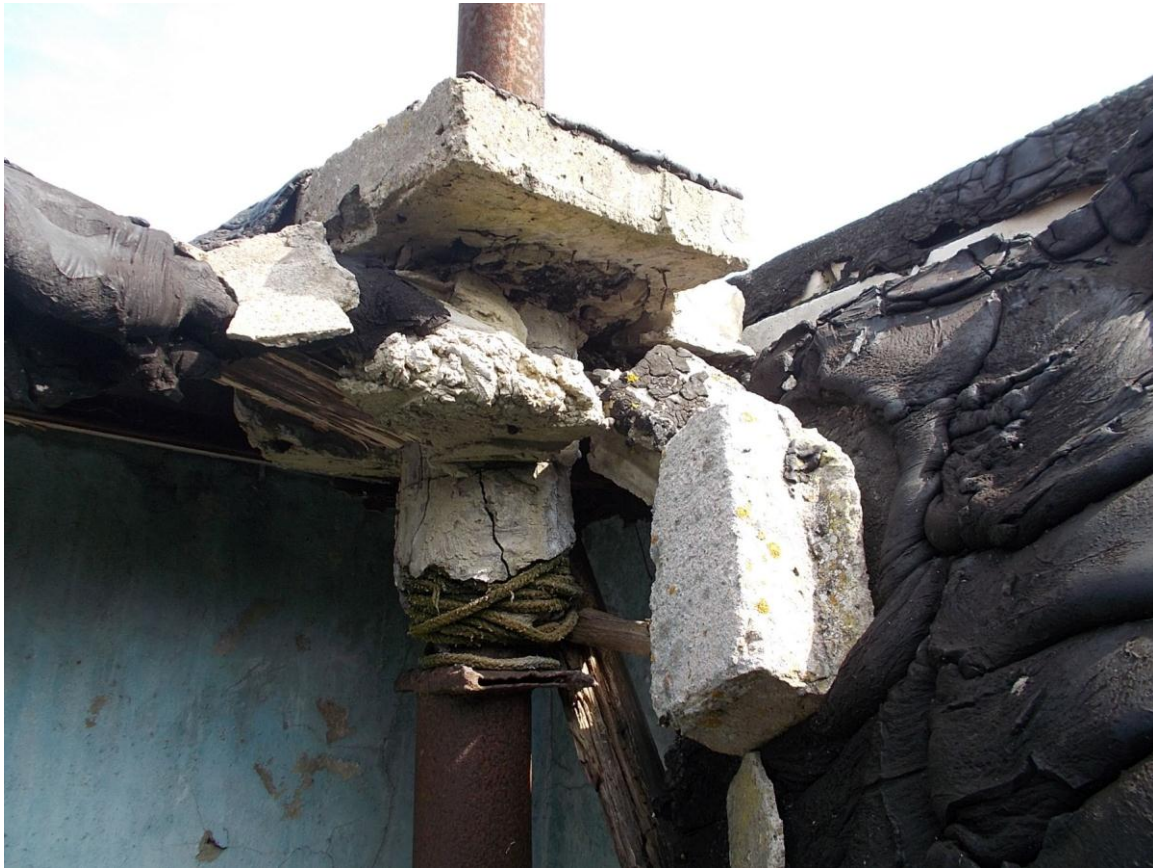
Foto 39. (136) Norrby tehnilise vaatluse post. Hoone [25] korsten läbi katuse. Foto Jüri Pärn 18.07.2015.

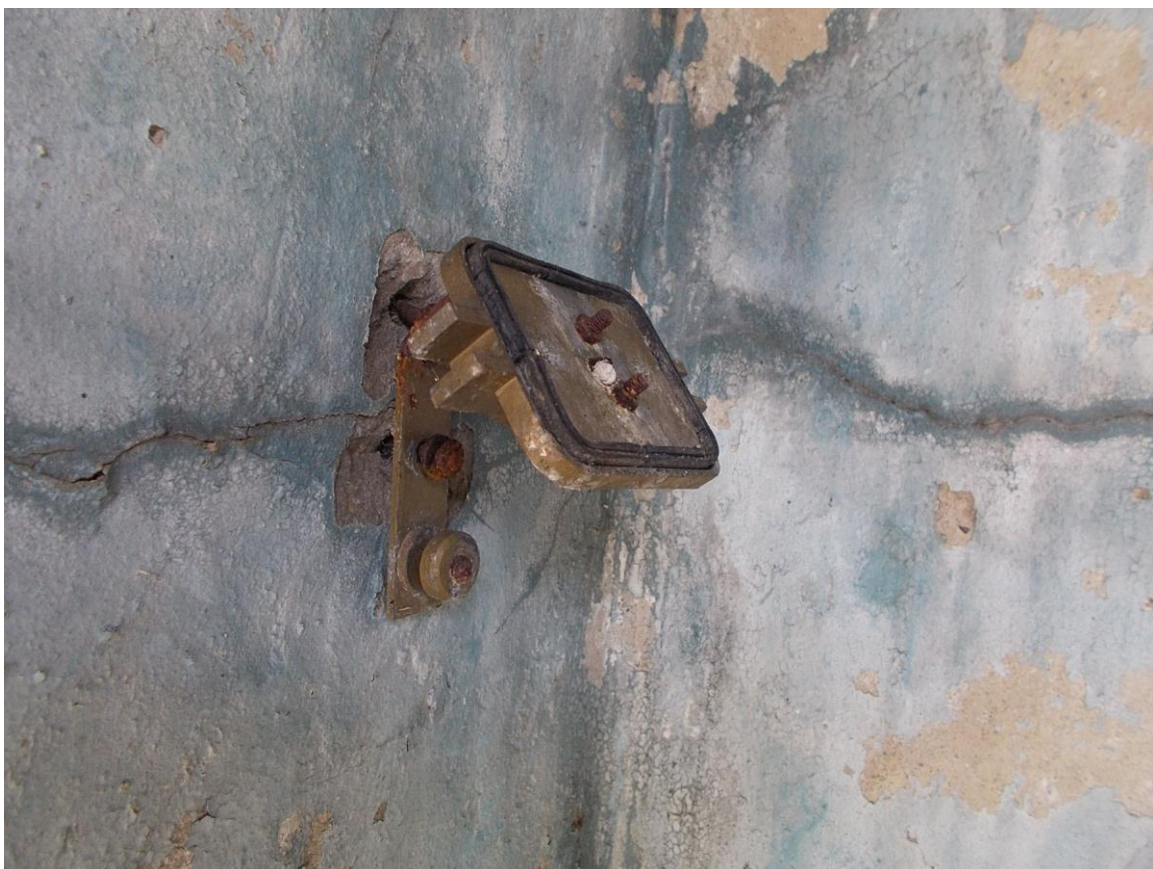
Foto 40. (138) Norrby tehnilise vaatluse post. Hoone [25]. Telefonipistiku kronstein lavatsi kohal. Foto Jüri Pärn 18.07.2015.

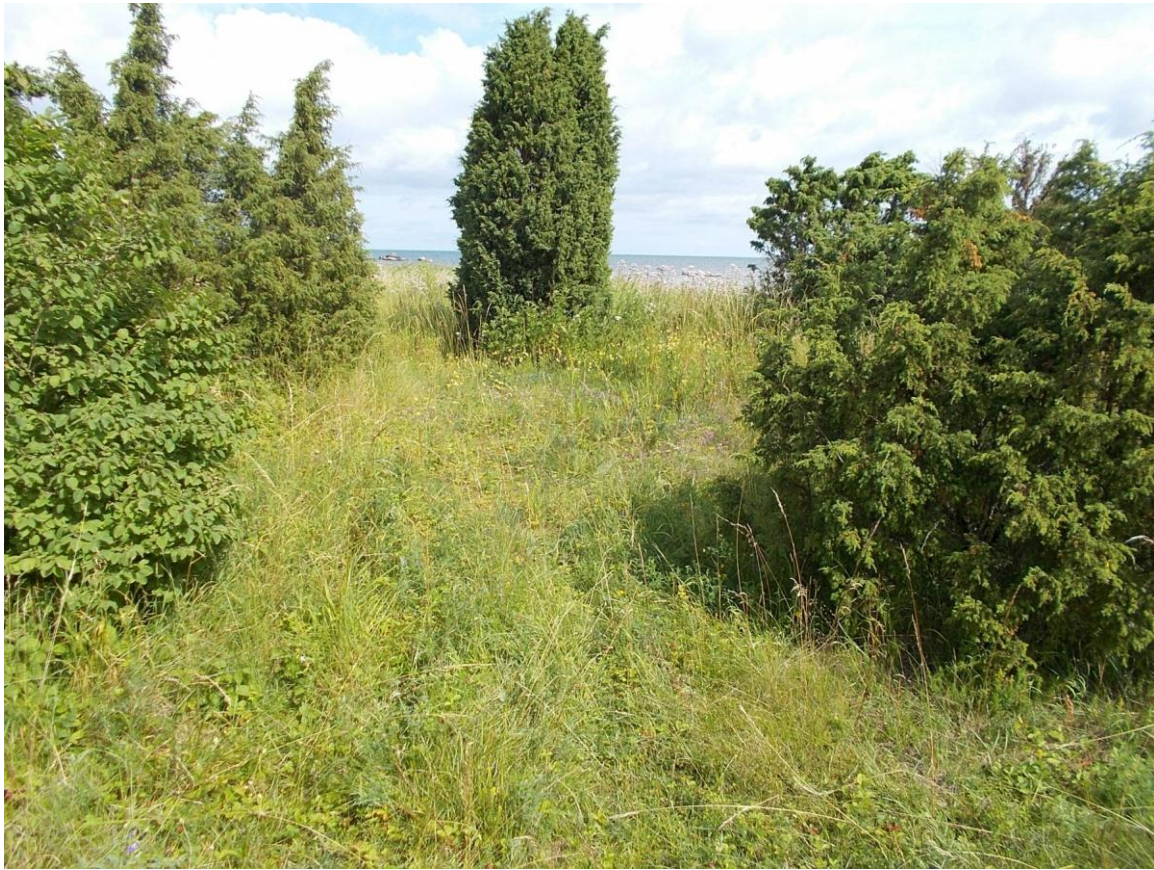
Foto 41. (199) Norrby tehnilise vaatluse post. Liikuva prožektor? [26] (u 8x5 m suurune tasandatud kruusaplats 1x1 m sopiga läänekülje keskel). Väike-Tjuka saarel olevat käidud GAZ-66-ga, mille kastis oli prožektor, väiksem kui ZiL-130 kastis olnud APM-90. Foto Jüri Pärn 18.07.2015.
