Norrby

tehnilise vaatluse post (raadiolokatsiooni- ja prožektoripost, raadiolokatsioonipost)

Vormsi vallas

Koostaja:
Jüri Pärn

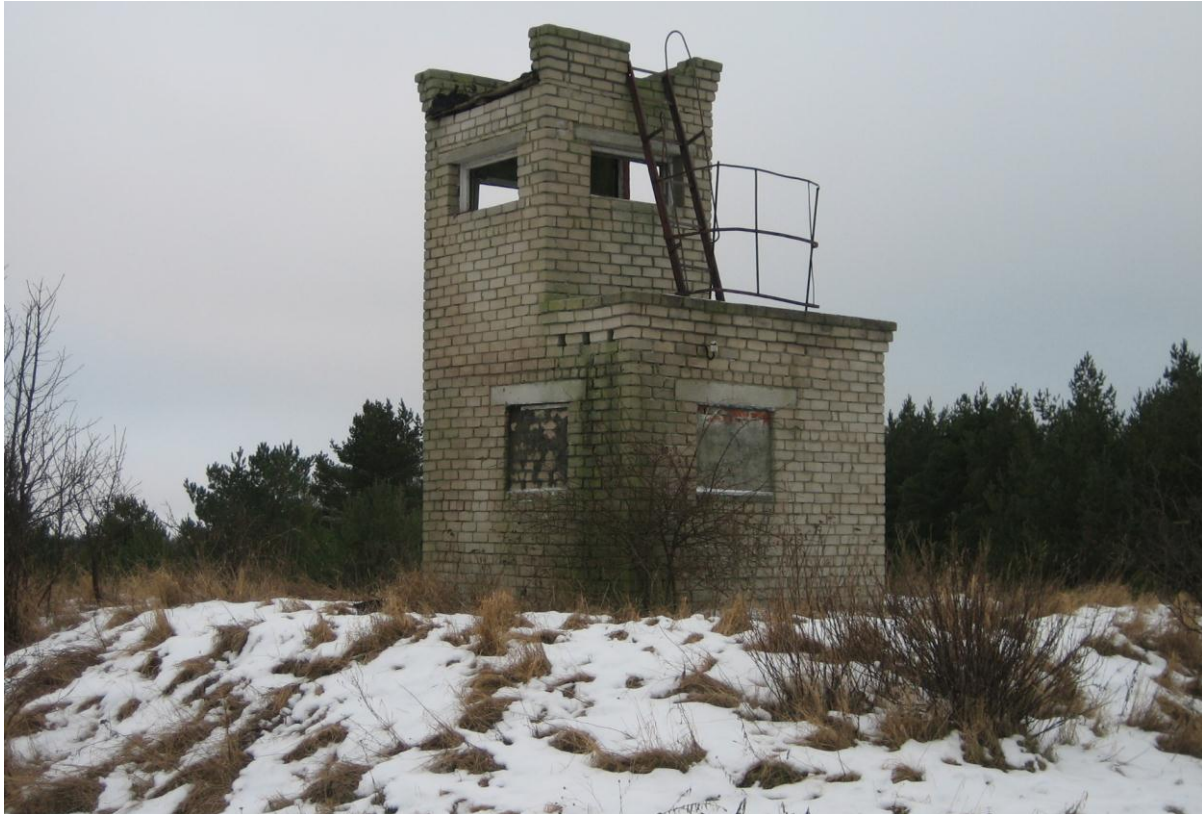
Foto 42. (20060109_0298.jpg) Norrby radiolokatsiooniposti hoone [6] 2006.a jaanuaris. Foto: Margus Hergauk 09.01.2006.

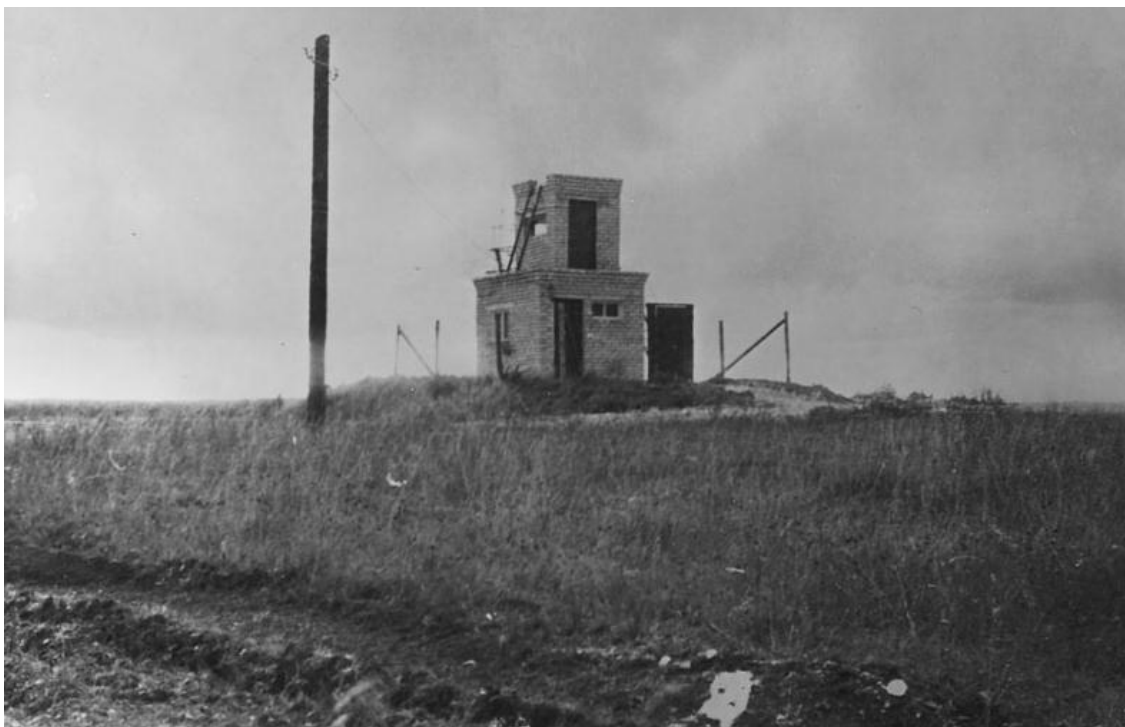
Foto 45. (norbyRLP.jpg) Norrby raadiolokatsiooniposti hoone [4]. Vaade loodest, u 1985?.a. Hoonest paremal paistab jalgvärv. I korruse põhjapoolne aken on veel kinni müürimata. Foto allikas http://vormsi-17.narod.ru/andrew_ph.html, Фотоальбом Андрея (teenistusaeg 1983–1985), vaadatud 27.09.2016.

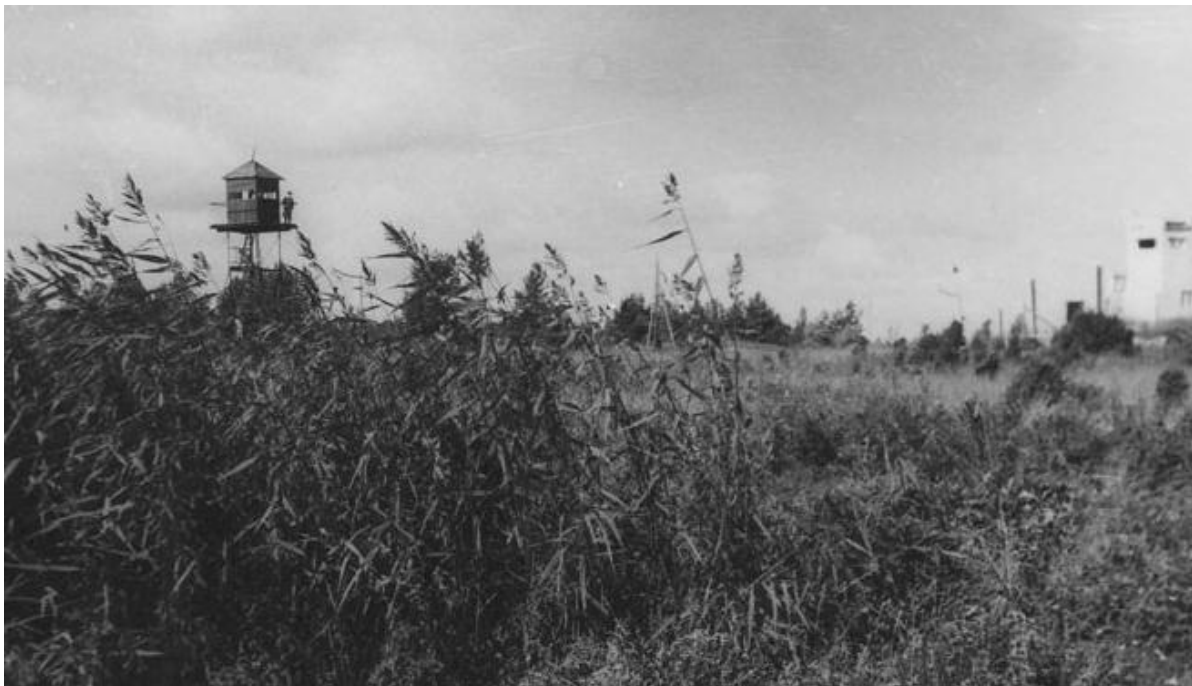
Foto 46. (Norbyrush.jpg) Norrby raadiolokatsioonipost. Vaade mere poolt (idast) u 1985?.a. Vasakul püramiidja katusega ja piksevardaga torn [4] (tundub olevat ainult ühe vahekorrusega). Paremalt raadiolokatsiooniposti hoone [4] (I korruse idapoolne aken on veel kinni müürimata), sellest vasakul jalgvärv. Nende vahel paistab triangulatsioonipunkti püramiid. Foto allikas http://vormsi-17.narod.ru/andrew_ph.html, Фотоальбом Андрея (teenistusaeg 1983–1985), vaadatud 27.09.2016.

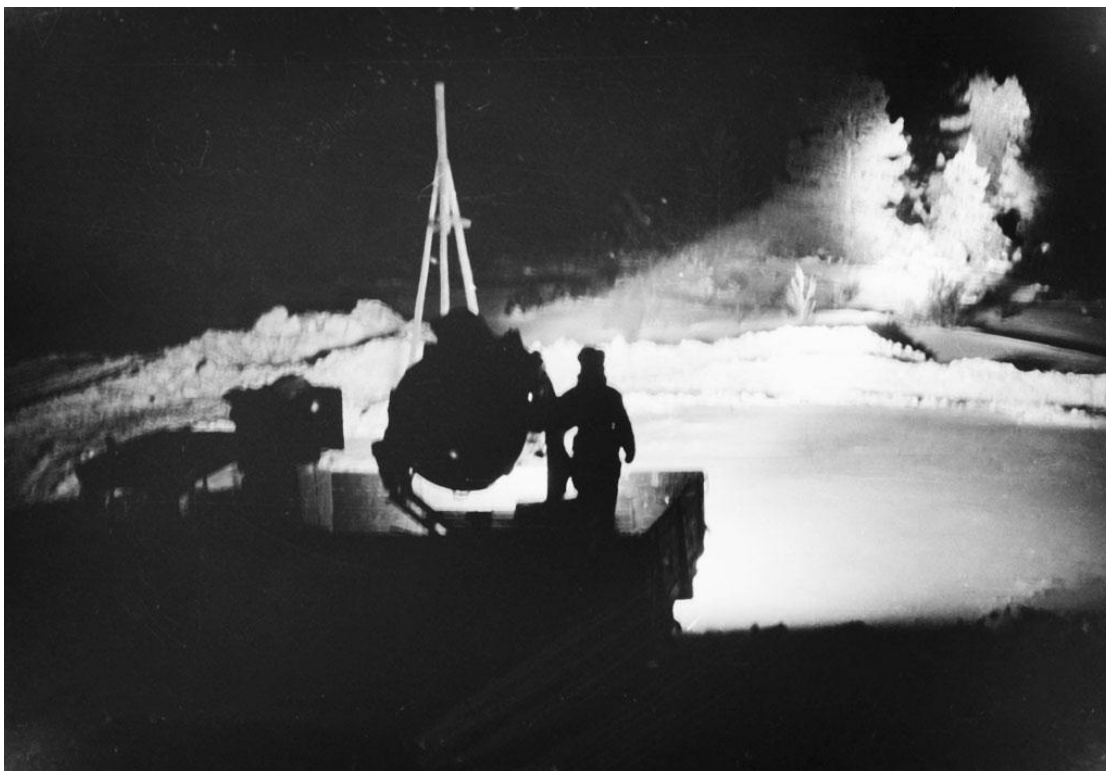
Foto 47. (APM90.jpg) Norrby raadiolokatsioonipost. Liikuv prožektoripost, pildistatud raadiolokatsiooniposti hoone II korruselt u 1985?.a. Näha on triangulatsioonipunkti püramiid. Autokastis kabiini taga on ka väiksem prožektor? Foto allikas http://vormsi-17.narod.ru/andrew_ph.html, Фотоальбом Андрея (teenistusaeg 1983–1985), vaadatud 27.09.2016.

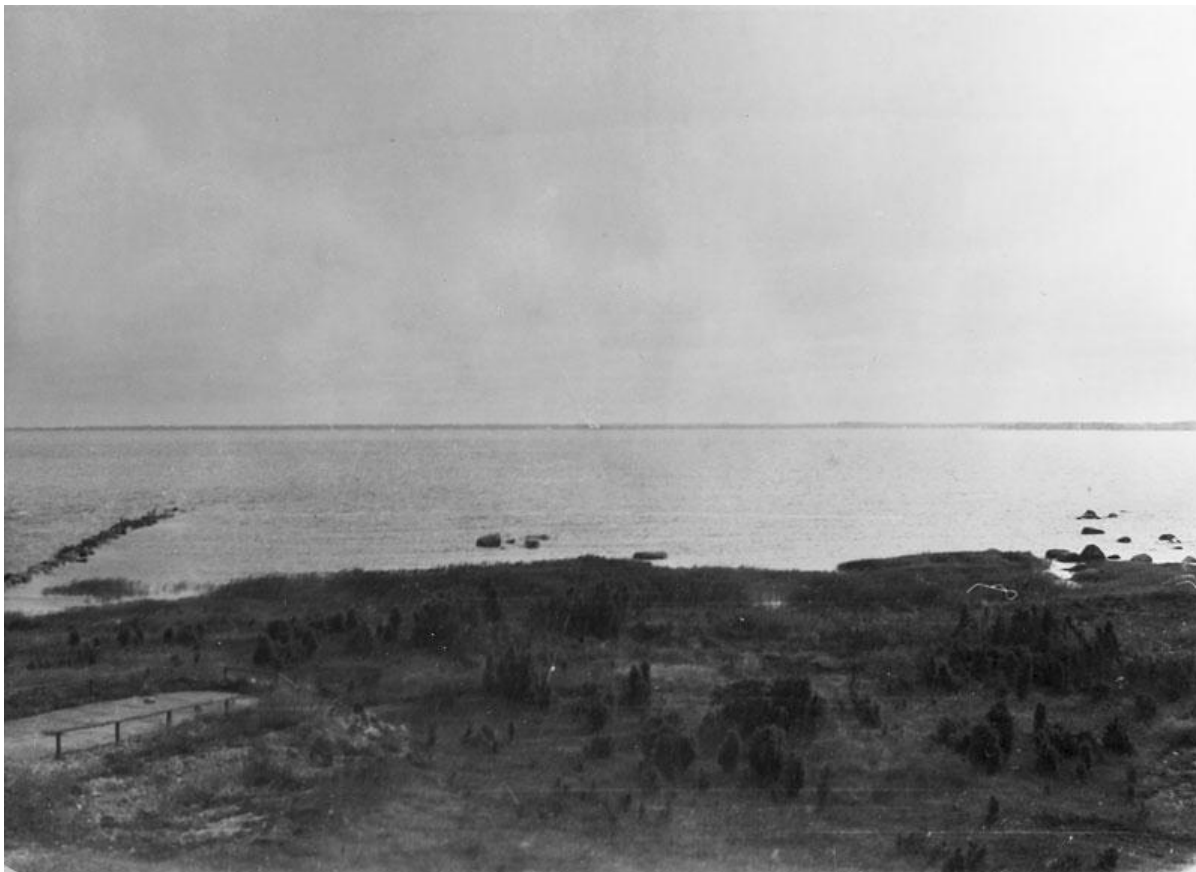
Foto 48. (norbivozikurk.jpg) Norrby raadiolokatsioonipost, pildistatud tornist [11] u 1985?.a. Vasakul betoonist prožektoripositsioon [7] käsipuudega. Allikas: http://vormsi-17.narod.ru/andrew_ph.html, Фотоальбом Андрея (teenistusaeg 1983–1985), vaadatud 28.09.2016.

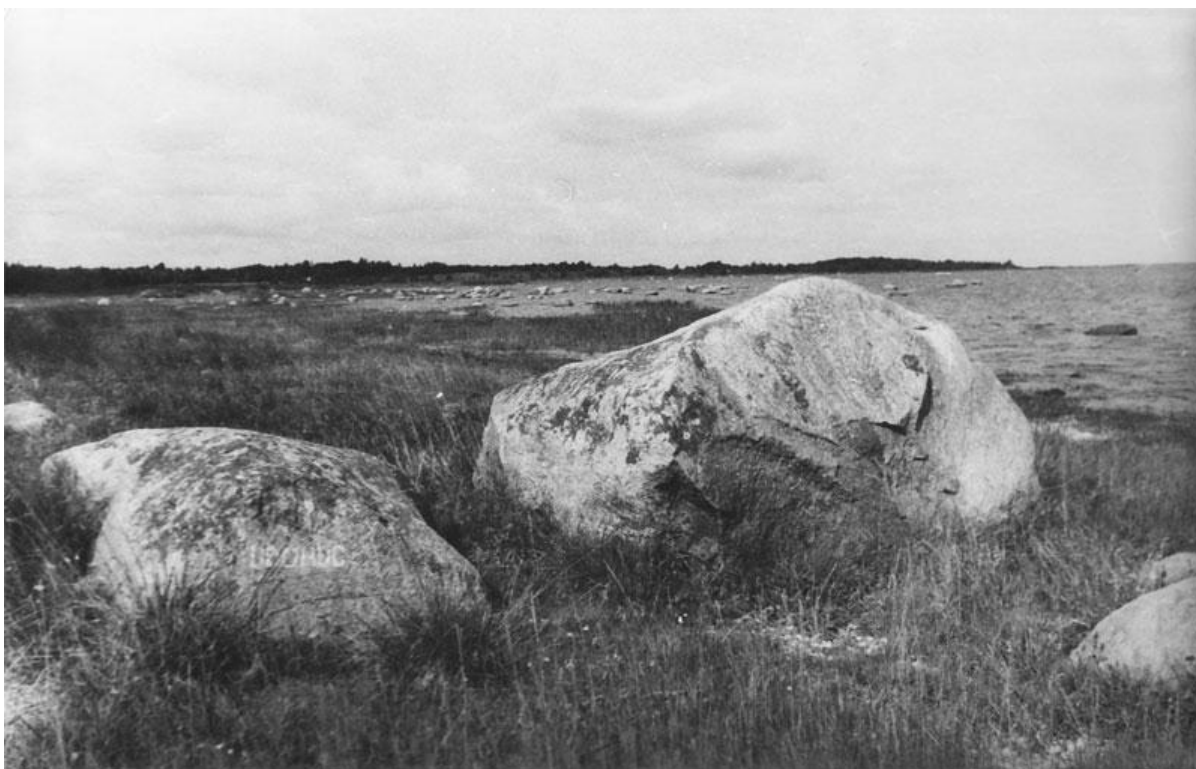
Foto 49. (norbistone.jpg) Norrby raadiolokatsioonipost. Kivid Norrby rannas, u 1985?.a. Vasakpoolsel on mingi nimi (ДРОНИС?). Tagaplaanil vasakul Norrby sadam? Allikas: Фотоальбом Андрея (teenistusaeg 1983–1985), http://vormsi-17.narod.ru/andrew_ph.html, vaadatud 27.09.2016.

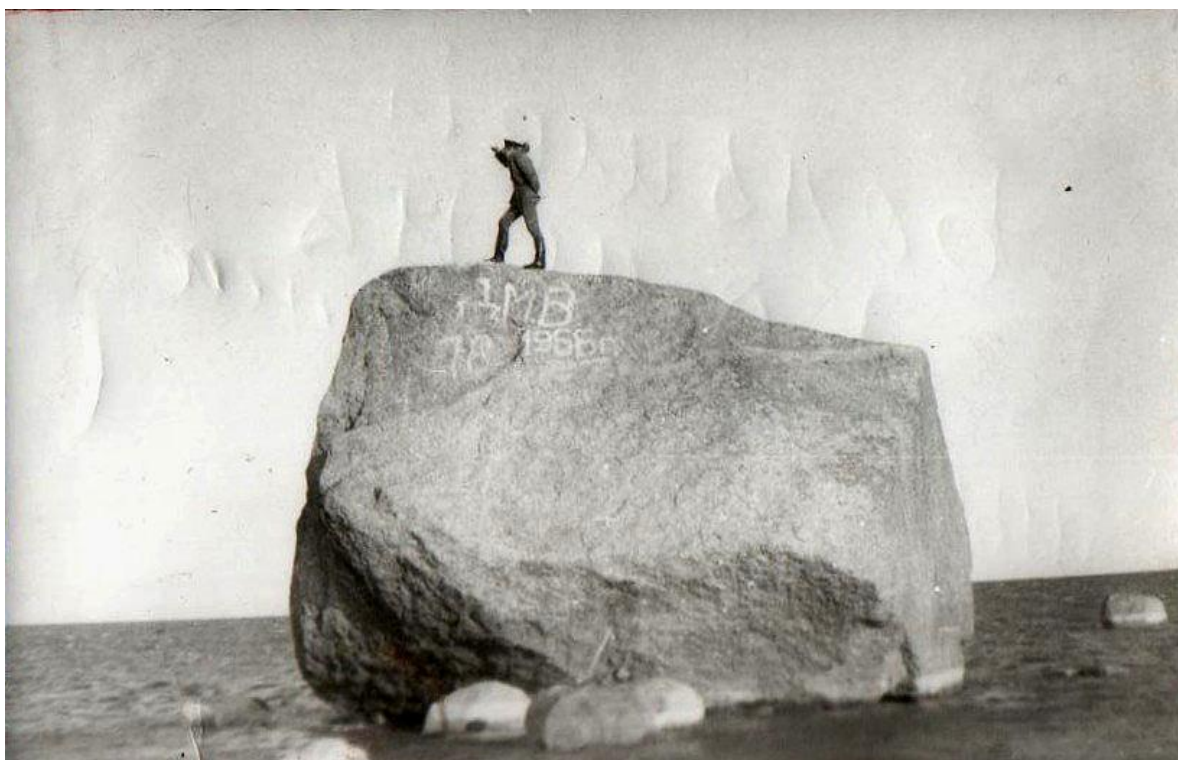
Foto 50. (bolsh_kamen.jpg) Norrby tehnilise vaatluse post või raadiolokatsiooni- ja prožektoripost. Kirikukivi [23], mida piirivalvurid on kasutanud oma „demblikivina” (kirjad Д.М.Б. 1966?, 78). Kivi kõrgus näib olevat üle 5 m, ilmselt saab talle mere poolt ilma redelita otsa ronida. Allikas: http://vormsi-17.narod.ru/photo_dmitriev_pogran-zastava.ru (Фотоальбом старшины заставы - Дмитриева А.В. 1979–91; vaadatud 04.09.2015).

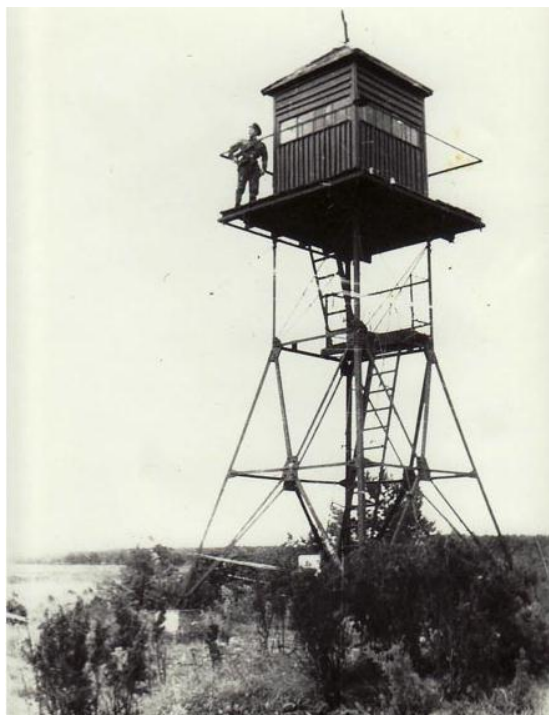
Foto 51. (page08.jpg) Norrby raadiolokatsiooni- ja prožektoripost u 1985? a. Tornil [11] ongi ainult üks vahekorros. Väike-Tjukale kolides (või veidi hiljem) lisati üks juurde. Pingutustrosse ei paista, võib-olla neid nii madalal tornil ei olnudki. Kuna aga Norrby sadama juures nende ankrud on olemas, on torn üsna tõenäoliselt olnud varasematel aegadel kõrgem. Allikas: http://vormsi-17.narod.ru/andrew_ph.html, Фотоальбом Андрея (teenistusaeg 1983–1985), vaadatud 27.09.2016.
