# **Atla tehnilise vaatluse post Saaremaal Lümanda vallas**

Koostaja:  
Jüri Pärn

2015

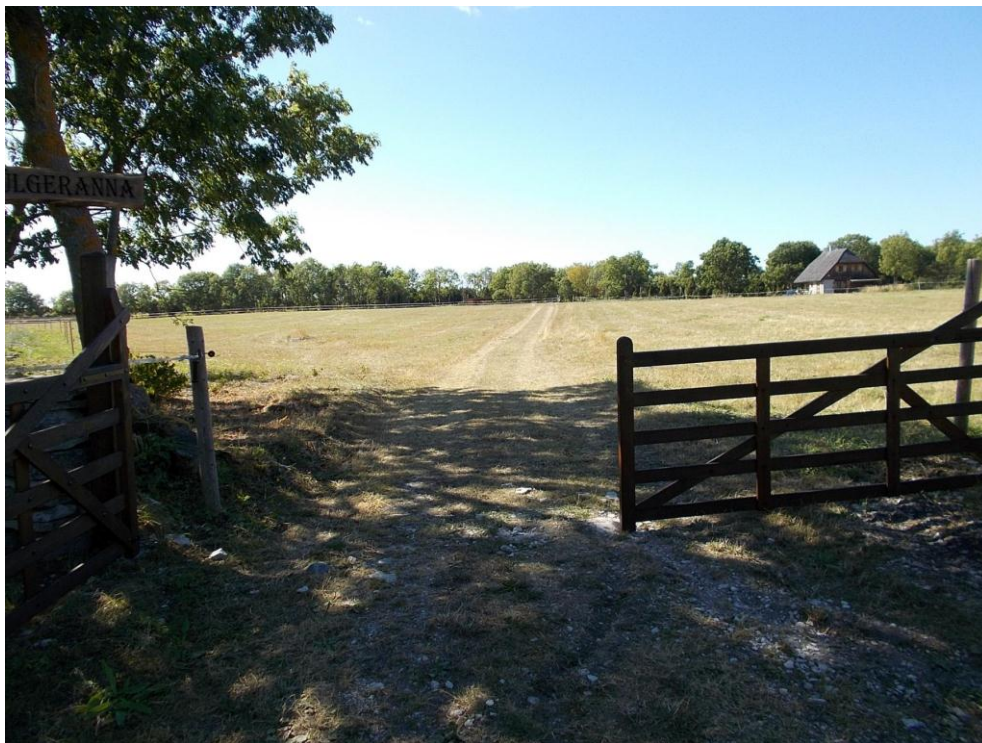
Foto 1. (2) Atla tehnilise vaatluse post. Eramaa (Hülgeranna katastriüksus). Endine avalik tee on väravaga suletud (hetkel on küll värav lahti). Foto Jüri Pärn 19.08.2015.

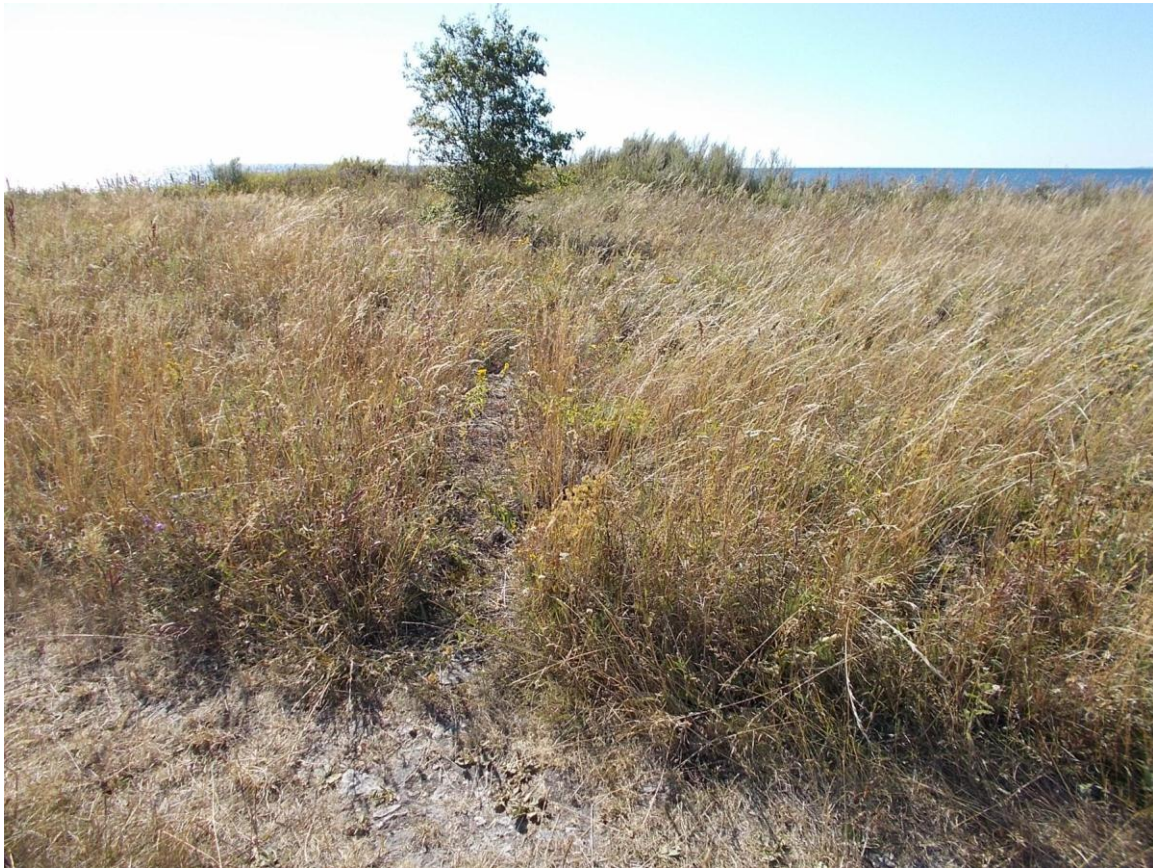
Foto 3. (20) Atla tehnilise vaatluse post. Keskel paekividest kõnnitee [4]; põõsa taga olev kuhi tähistab projektorihoone asukohta. Foto Jüri Pärn 19.08.2015.

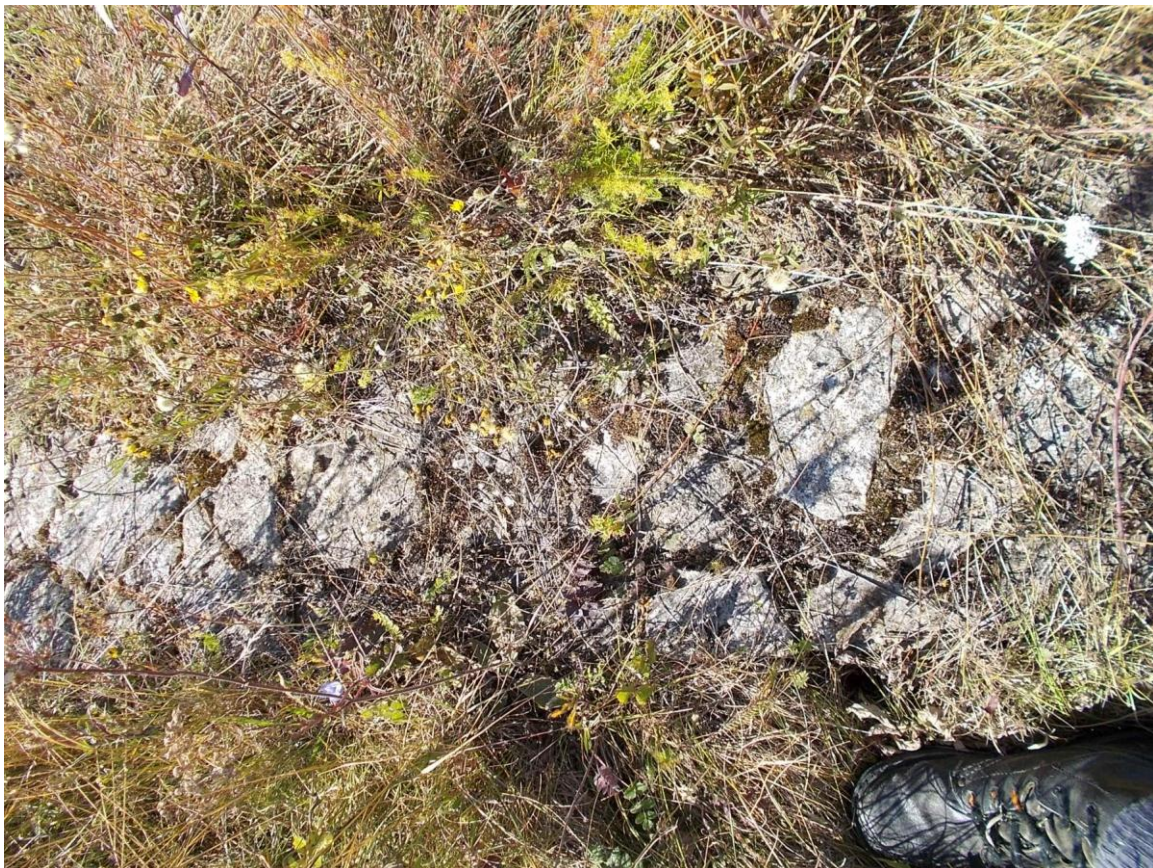
Foto 4. (21) Atla tehnilise vaatluse post. Paekividest laotud kõnnitee [4] lähivaates. Foto 35 järgi ääristavad seda veel silikaatkivide (?) read. Foto Jüri Pärn 19.08.2015.

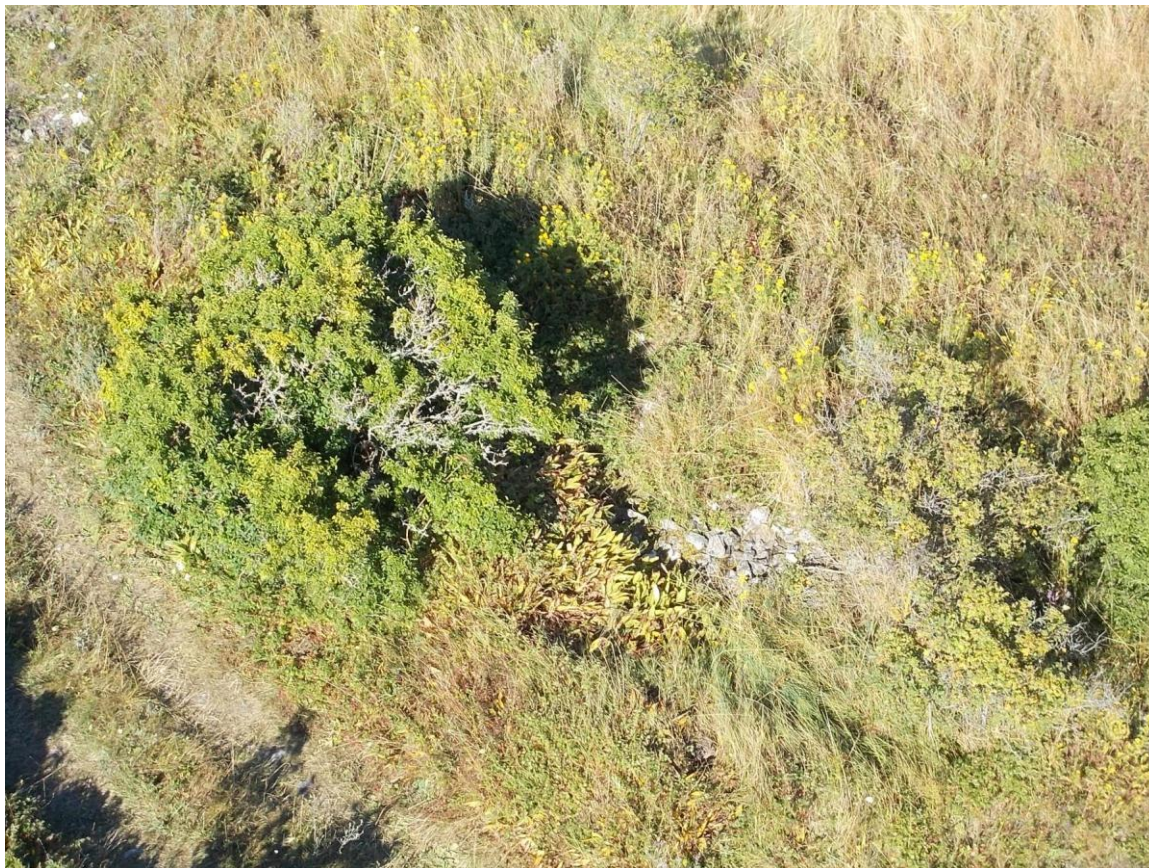
Foto 5. (273) Atla tehnilise vaatluse post. Paekividega ääristatud ümmargune u 3 m läbimõõduga ja kuni 0,5 m sügav kaeve (kaitserajatis?) — vaade tornist. Foto Jüri Pärn 19.08.2015.

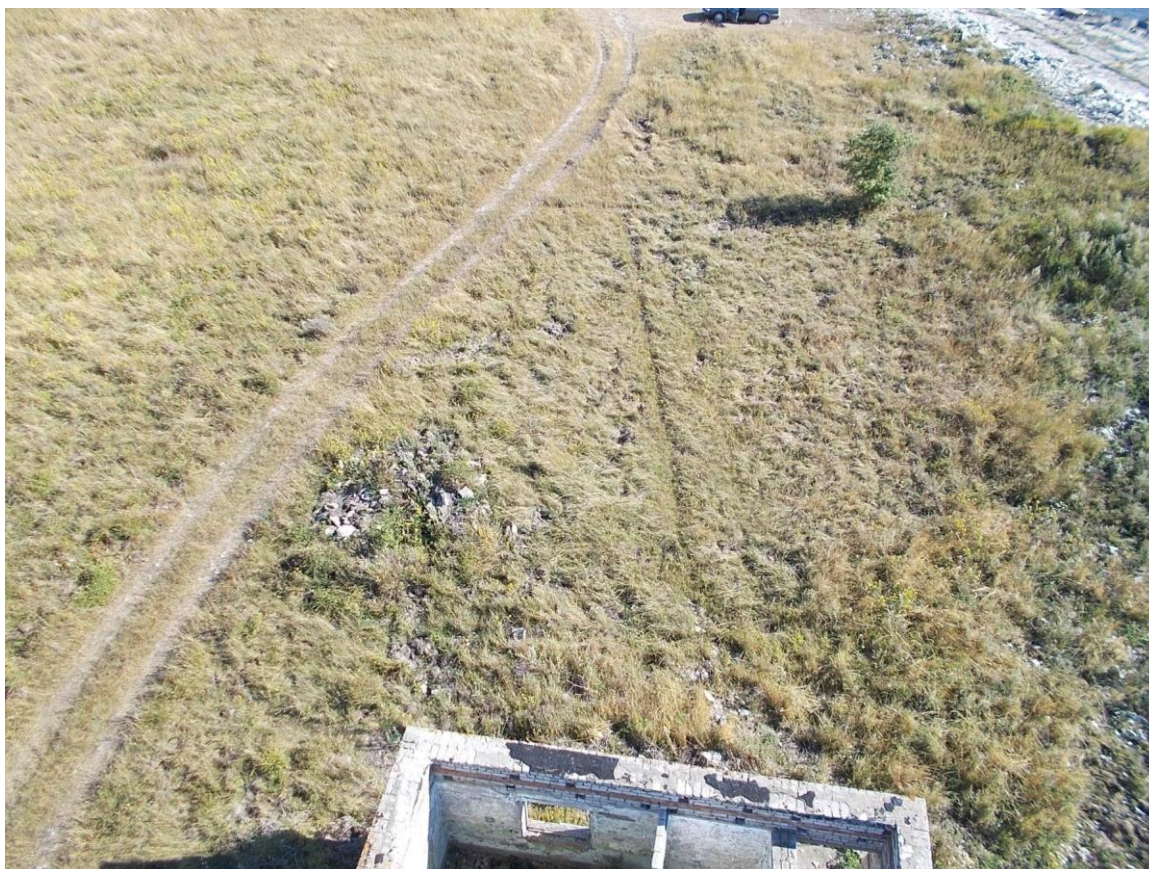
Foto 6. (282) Atla tehnilise vaatluse post. Vaade tornist [9]: ees operaatorihoone [7], keskel paekividest kõnnitee [4], tee ääres paekividest kaitserajatis? [6], selle ja operaatorihoone vahel oli üle 15 m kõrge raadiomast (selle betoonalus peaks olema säilinud); ülal paremal oli prožektorihoone [3] ja vasakul diislihoone [5]. Foto Jüri Pärn 19.08.2015.

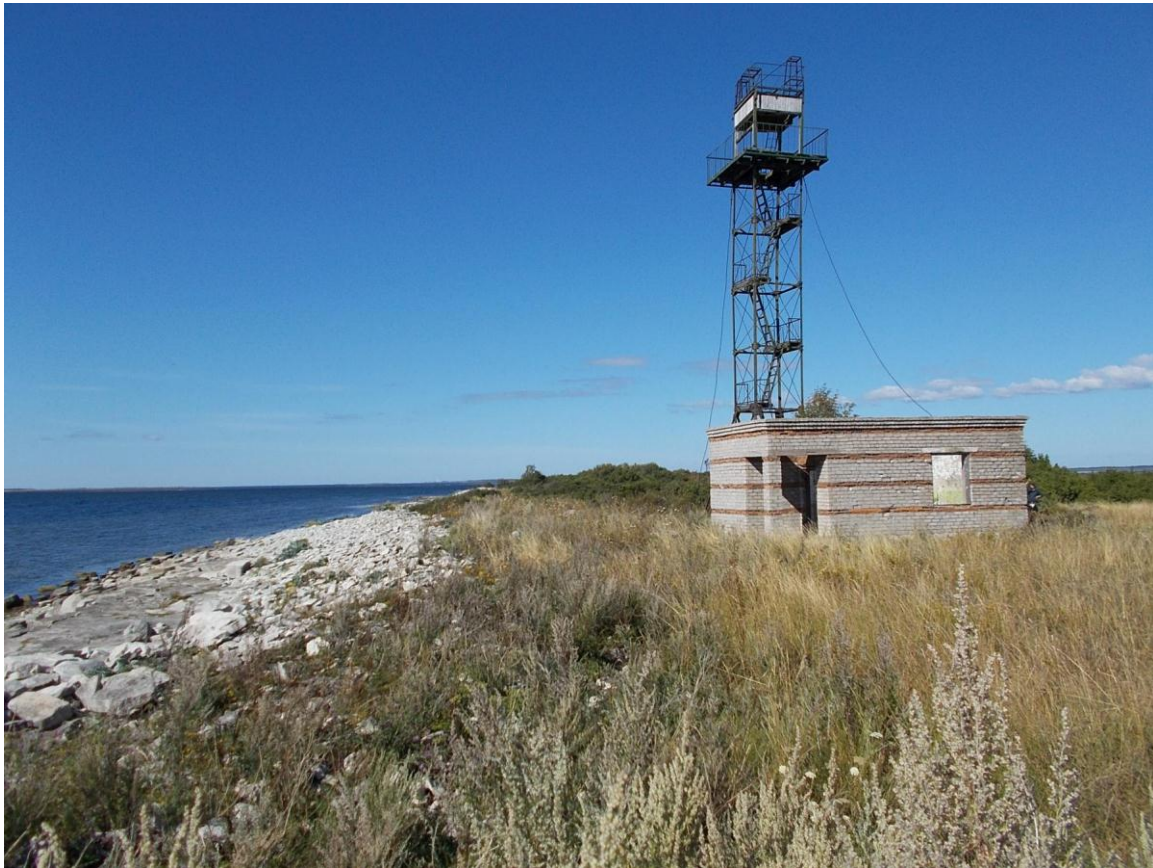
Foto 7. (23) Atla tehnilise vaatluse post. Operaatorihoone [7] ja torn [9]. Foto Jüri Pärn 19.08.2015.

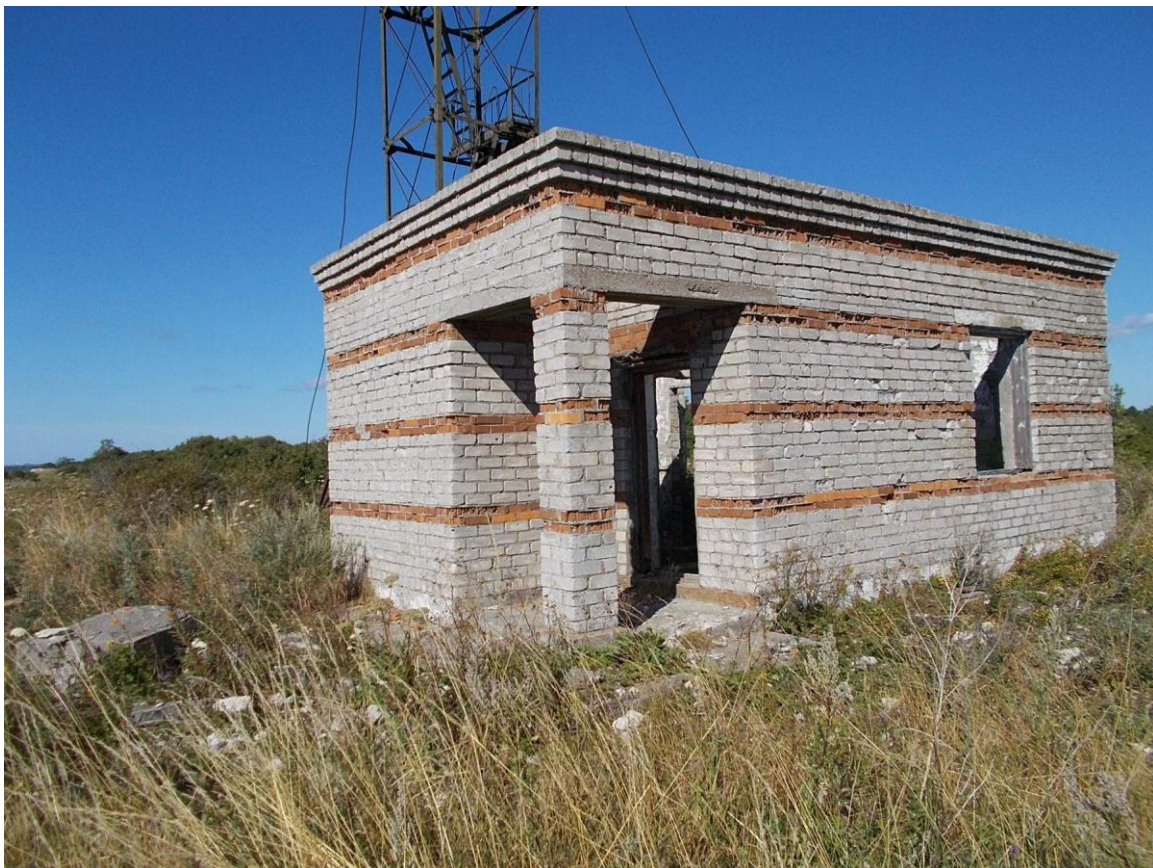
Foto 8. (34) Atla tehnilise vaatluse post. Operaatorihoone [7], vasakul torni [9] ankur. Foto Jüri Pärn 19.08.2015.

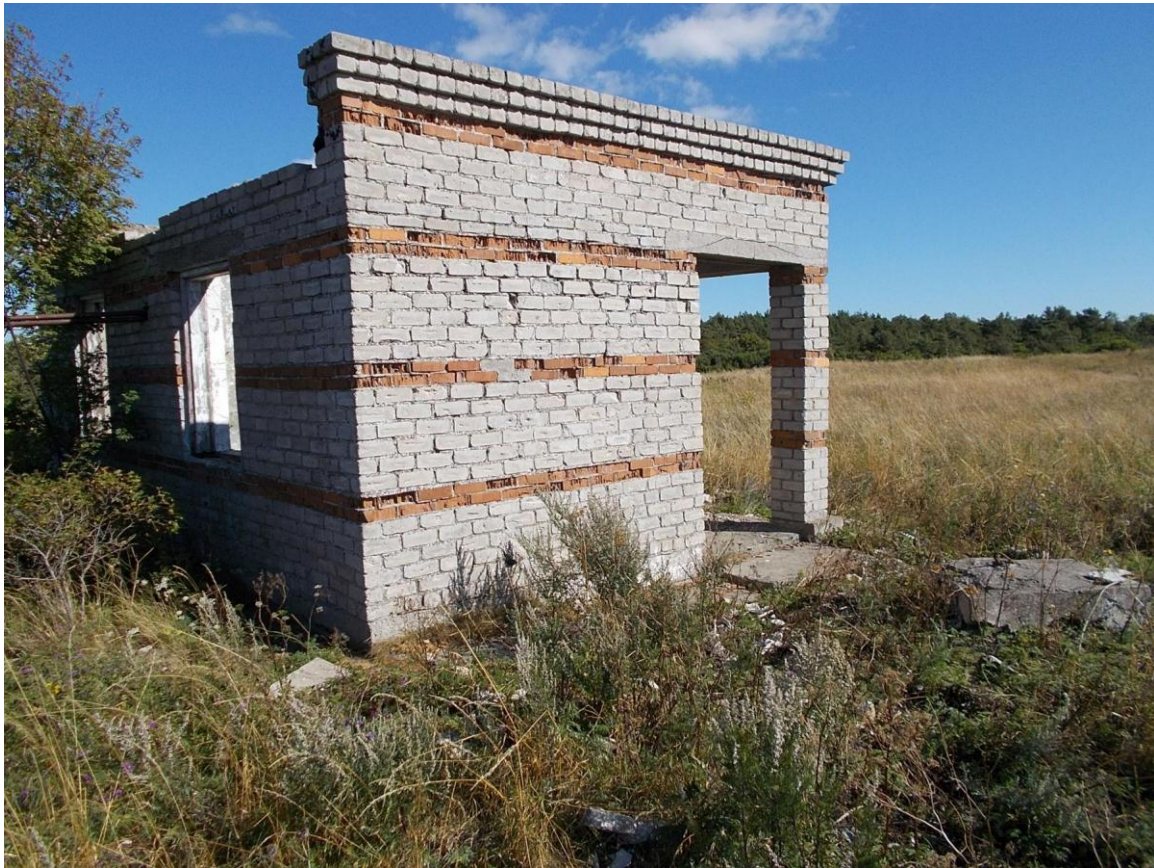
Foto 9. (56) Atla tehnilise vaatluse post. Operaatorihoone [7], paremal torni ankur, vasakul torni suunduvad radariantennide juhtmetorud. Foto Jüri Pärn 19.08.2015.

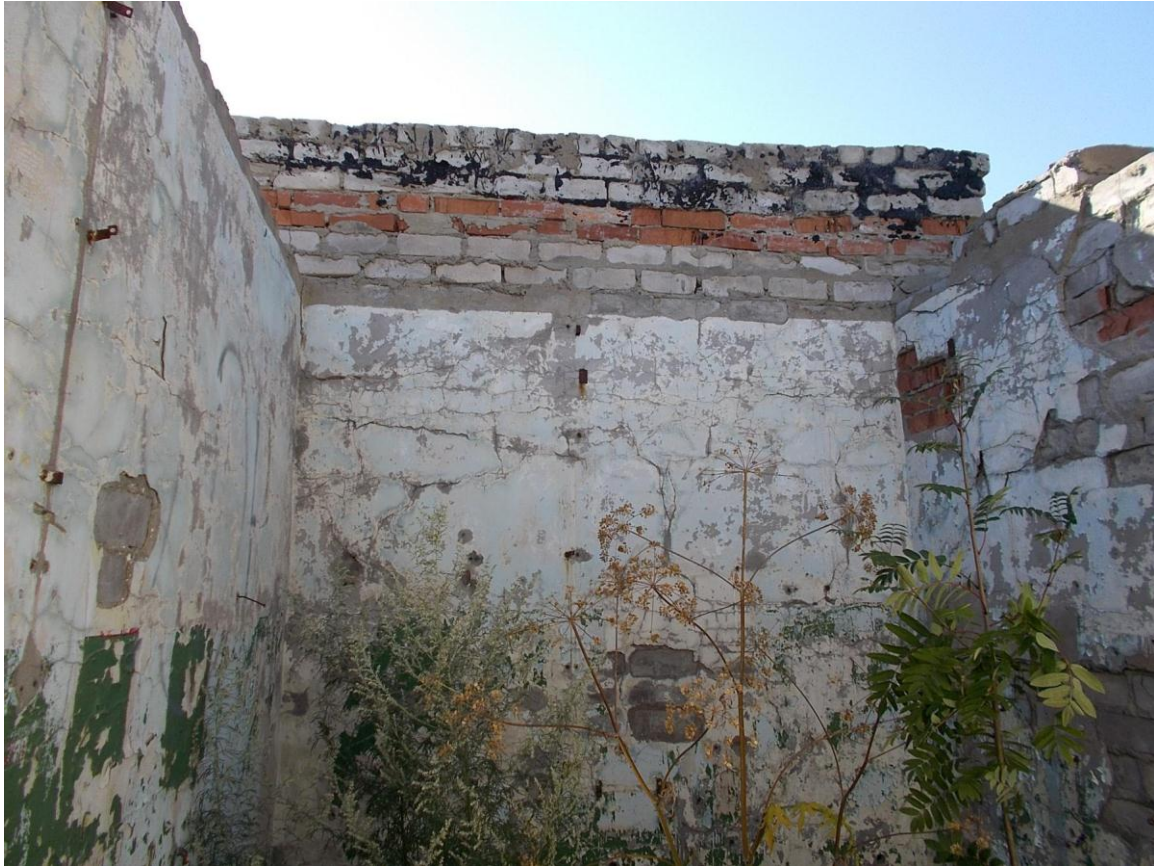
Foto 11. (185) Atla tehnilise vaatluse post. Operaatorihoone [7] sisevaade. Foto Jüri Pärn 19.08.2015.

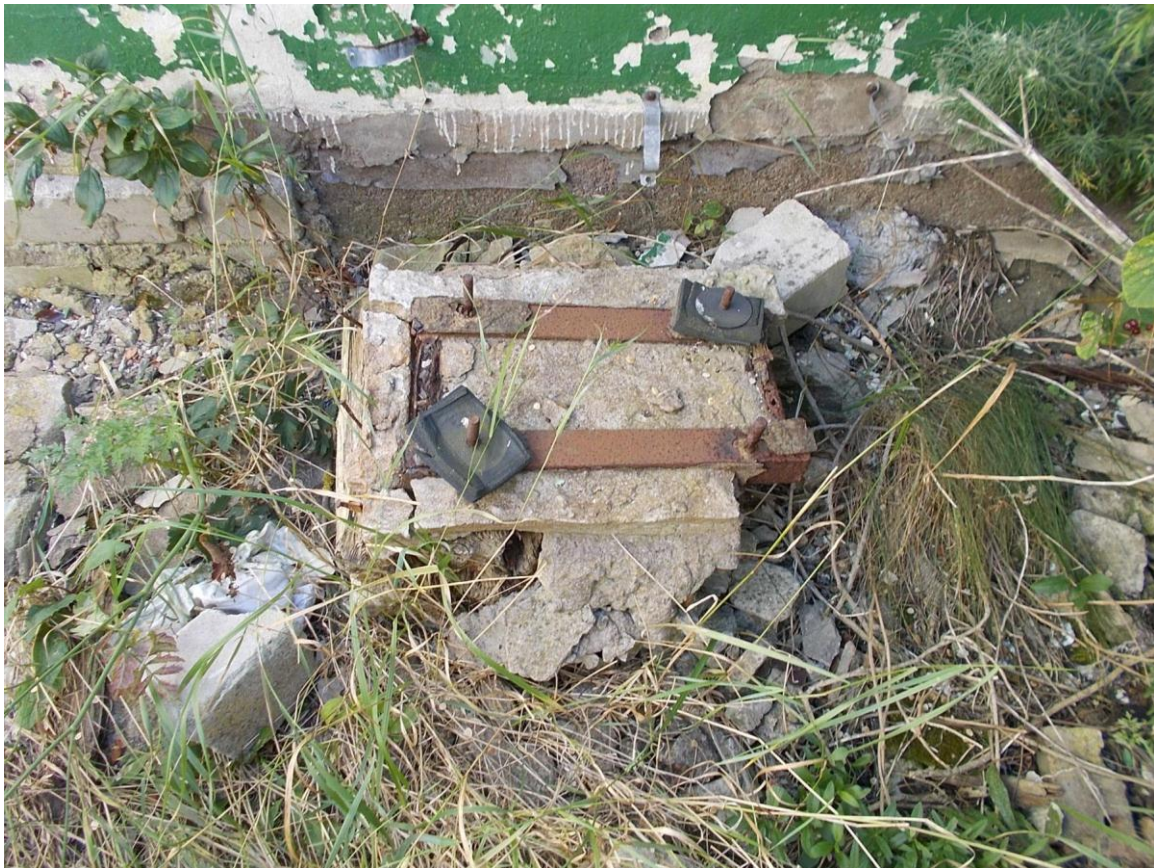
Foto 12. (190) Atla tehnilise vaatluse post. Operaatorihoone [7] sisevaade — mingi agregaadid alus. Foto Jüri Pärn 19.08.2015.

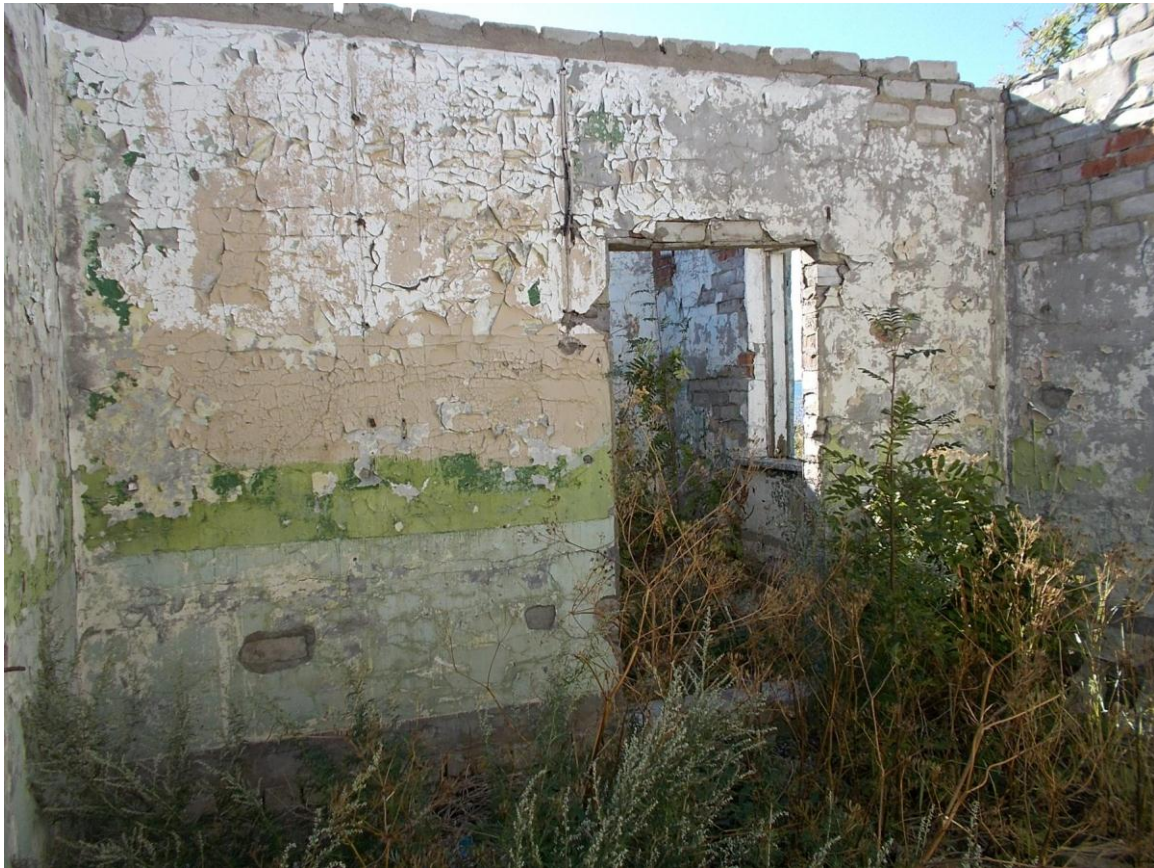
Foto 13. (200) Atla tehnilise vaatluse post. Operaatorihoone [7] sisevaade. Foto Jüri Pärn 19.08.2015.

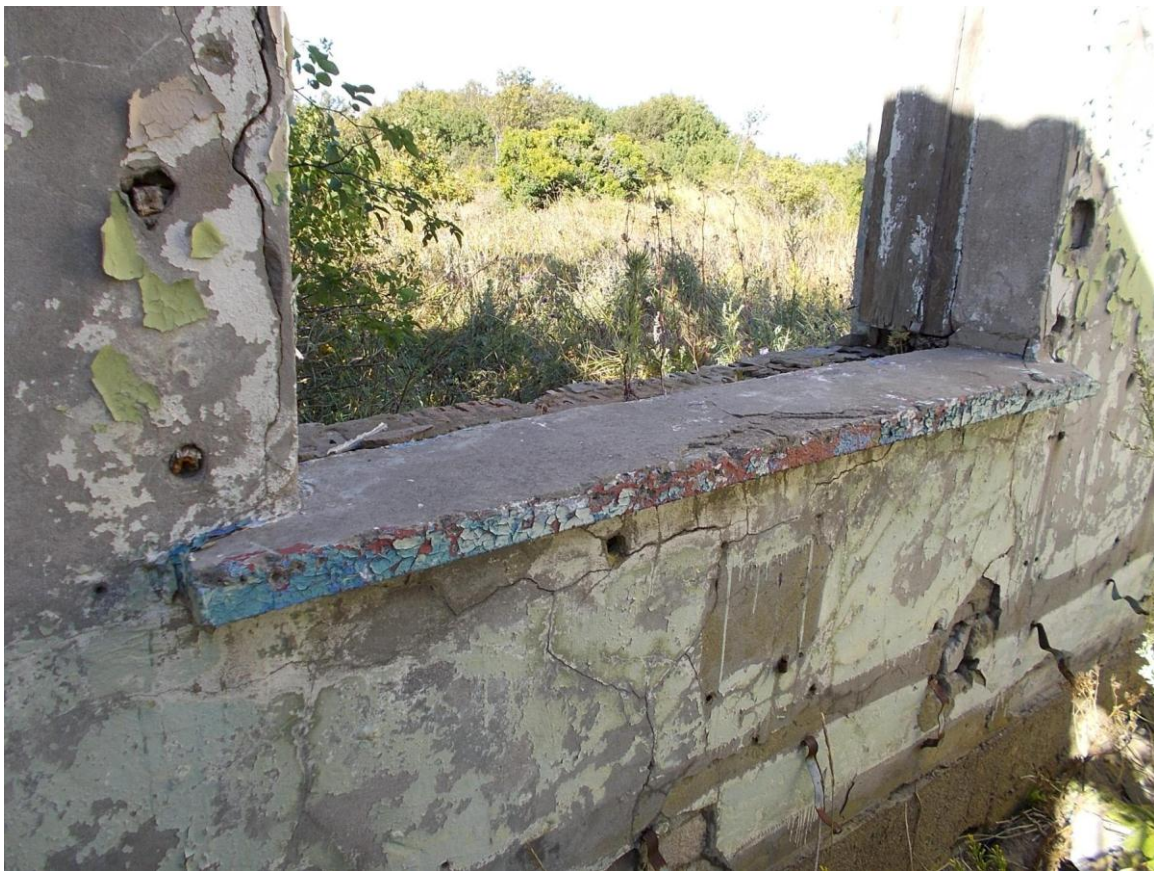
Foto 14. (204) Atla tehnilise vaatluse post. Operaatorihoone [7] aknalaud on betoonist valatud. Foto Jüri Pärn 19.08.2015.

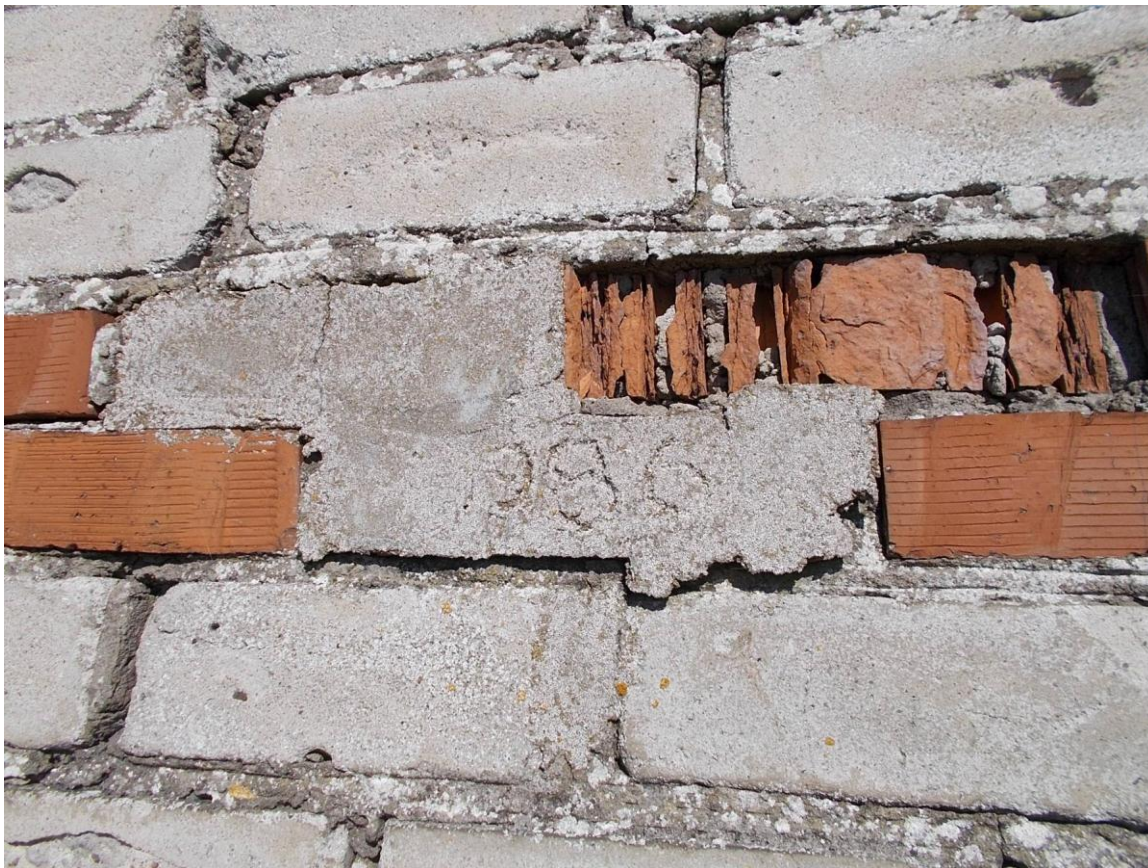
Foto 15. (138) Atla tehnilise vaatluse post. Operaatorihoon [7] merepoolsesse seina on jäädvustatud aastaarv 1986 (seina pisiparanduse aeg?). Foto Jüri Pärn 19.08.2015.

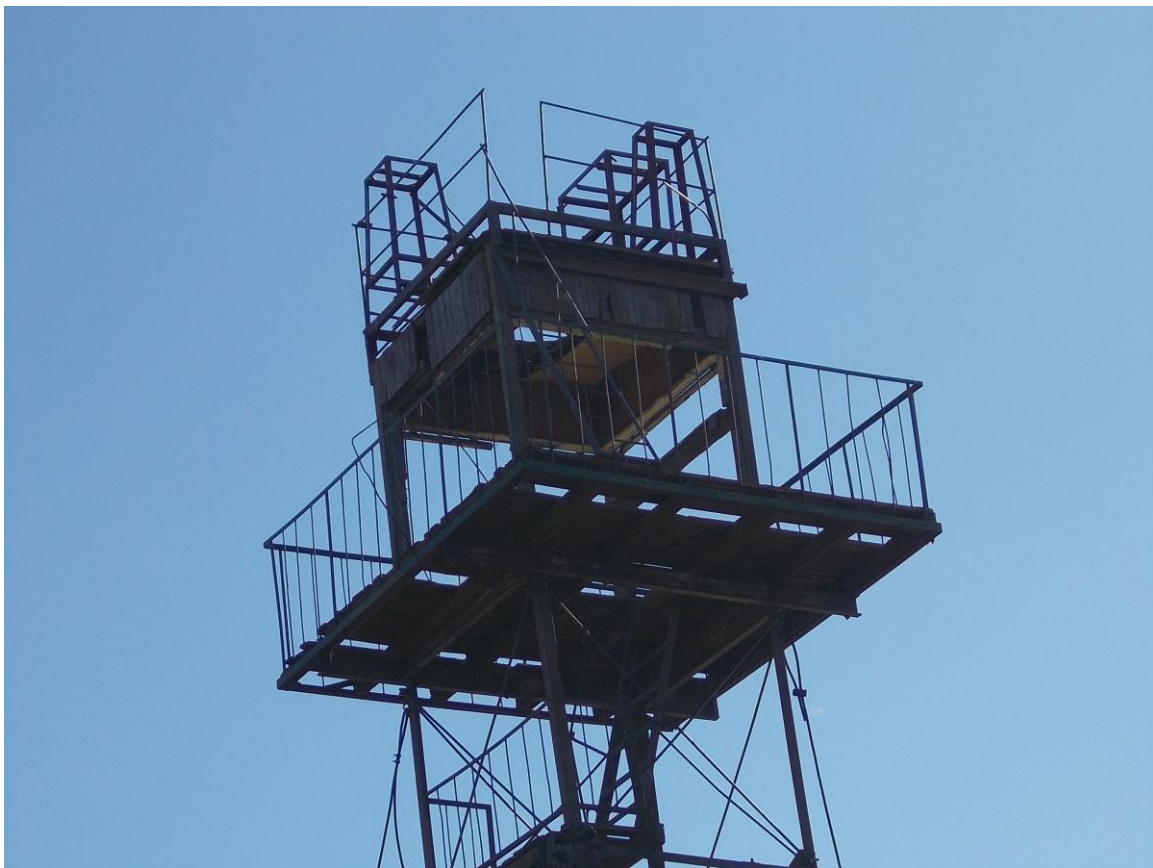
Foto 20. (133) Atla tehnilise vaatluse post. Tornü [9] ülaosa. Foto Jüri Pärn 19.08.2015.

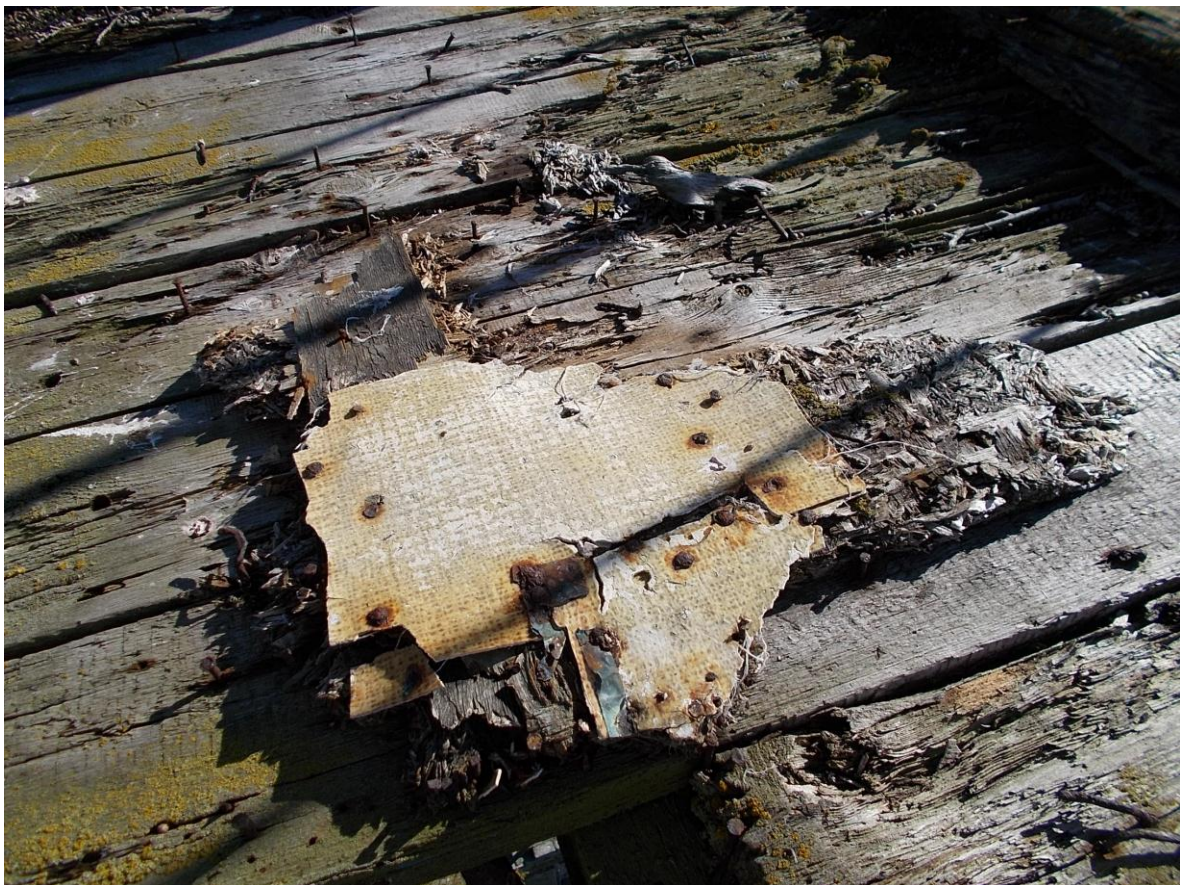
Foto 26. (239) Atla tehnilise vaatluse post. Torn [9]. Säilinud on tükike algupärasest põrandakatet. Foto Jüri Pärn 19.08.2015.

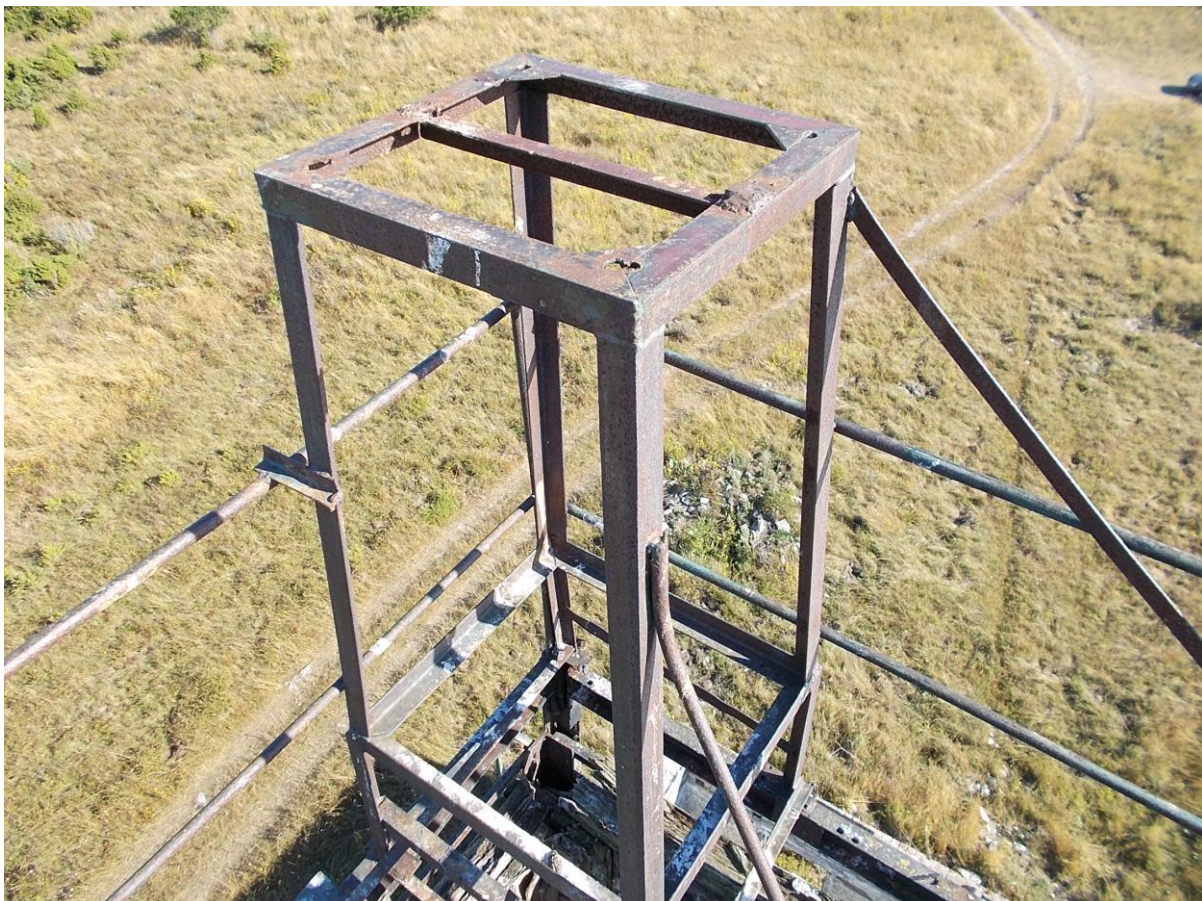
Foto 28. (269) Atla tehnilise vaatluse post. Torn [9]. Radariantenni alusraam. Foto Jüri Pärn 19.08.2015.

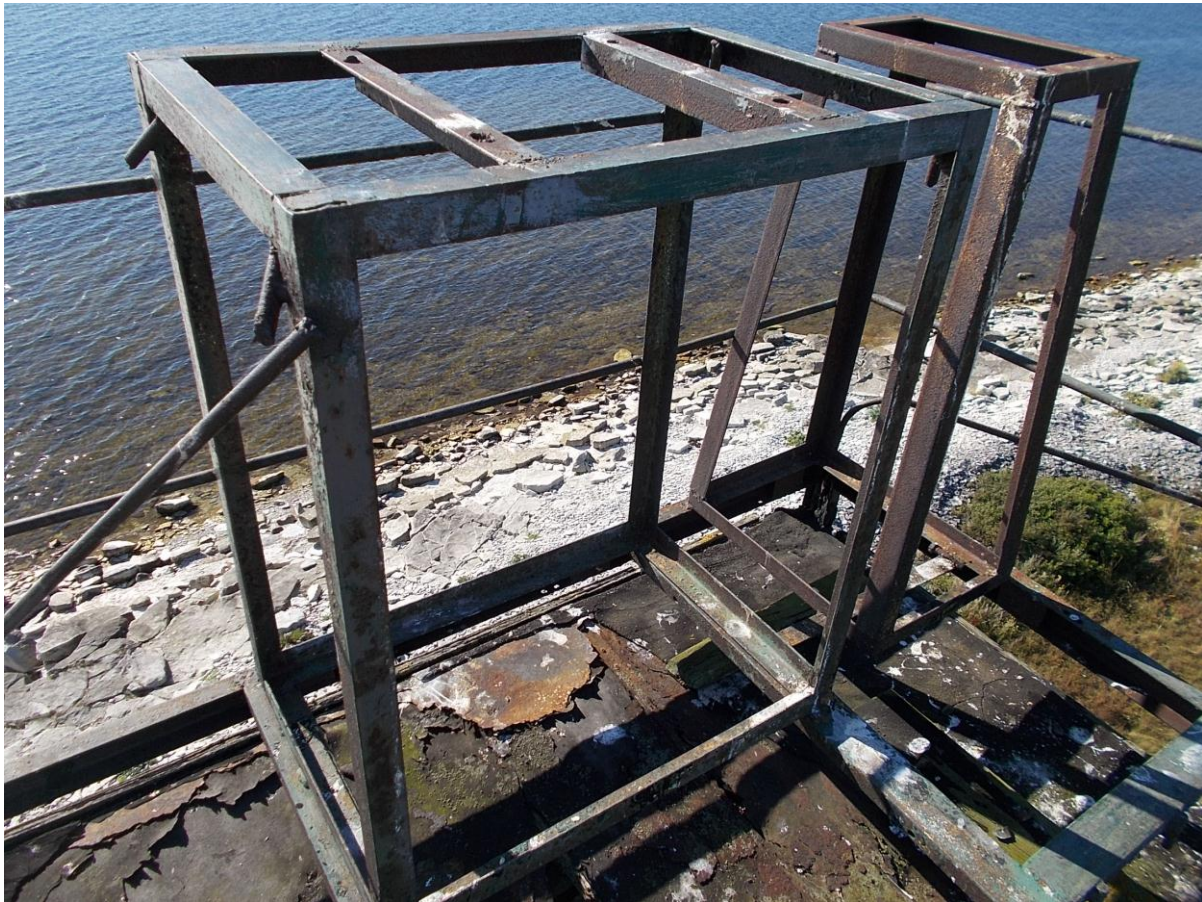
Foto 29. (284) Atla tehnilise vaatluse post. Torn [9]. Radariantenni alusraam (vasakul). Parempoolse kitsama raami otstarve on autorile teadmata (võimalik, et mõne vanema radari alus). Foto Jüri Pärn 19.08.2015.

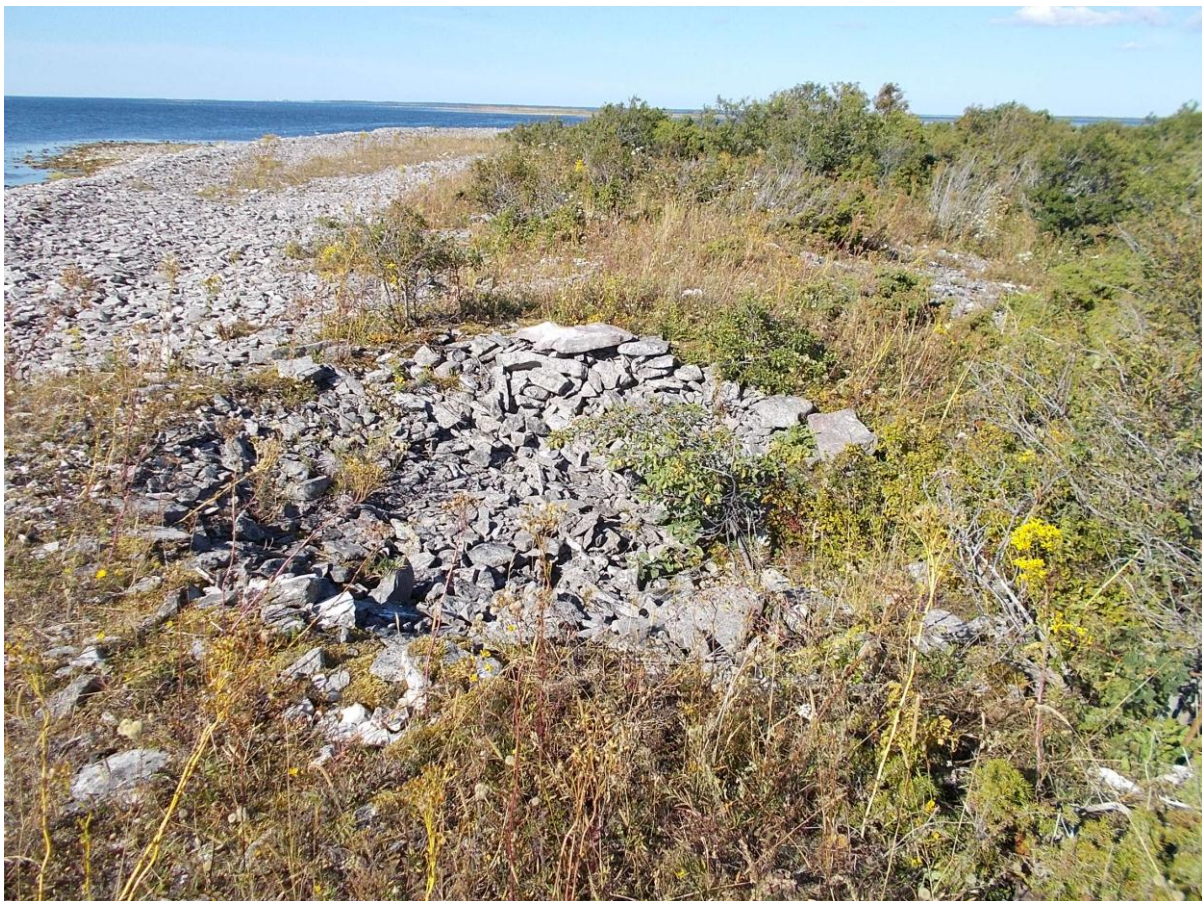
Foto 30. (160) Atla tehnilise vaatluse post. Paekividest kaitserajatis [13]. Foto Jüri Pärn 19.08.2015.

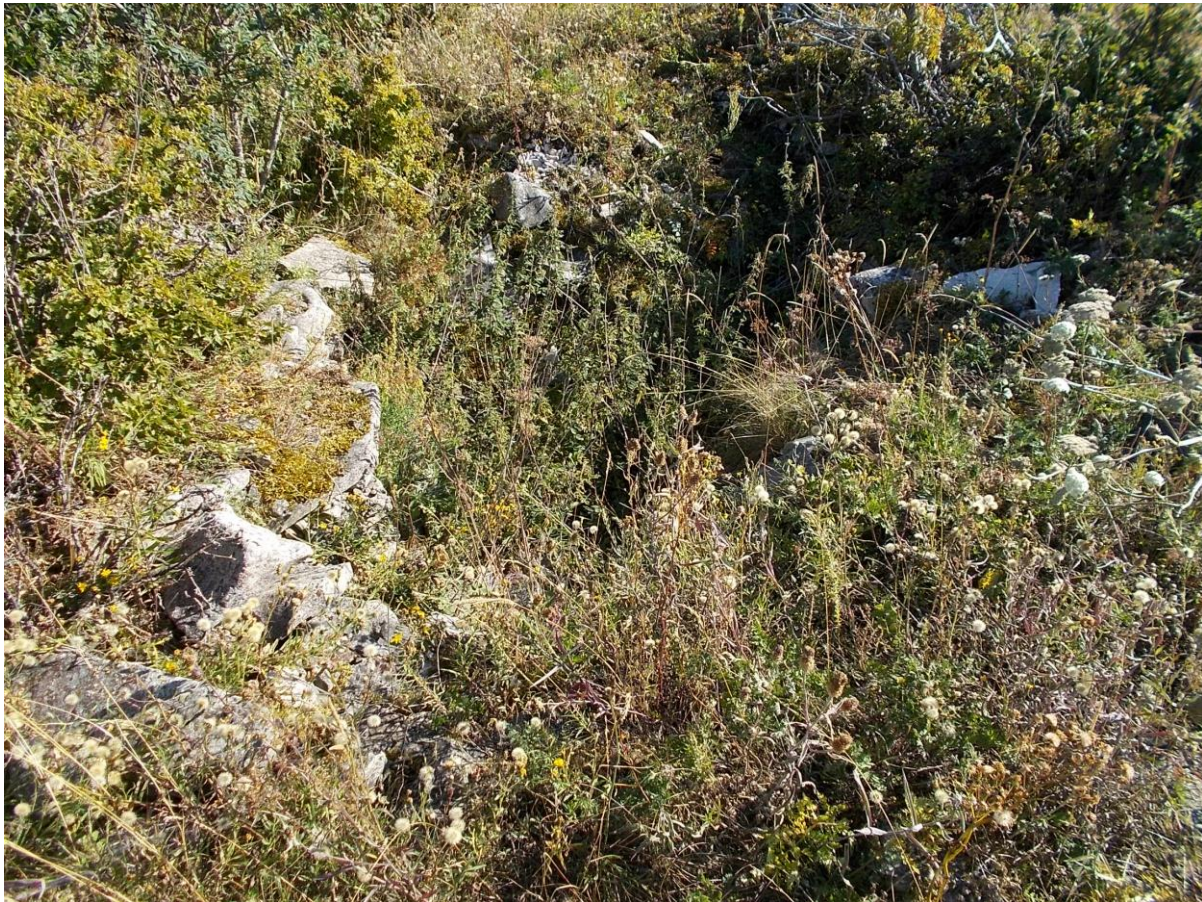
Foto 31. (156) Atla tehnilise vaatluse post. Paekividest kaitserajatis [14]. Foto Jüri Pärn 19.08.2015.

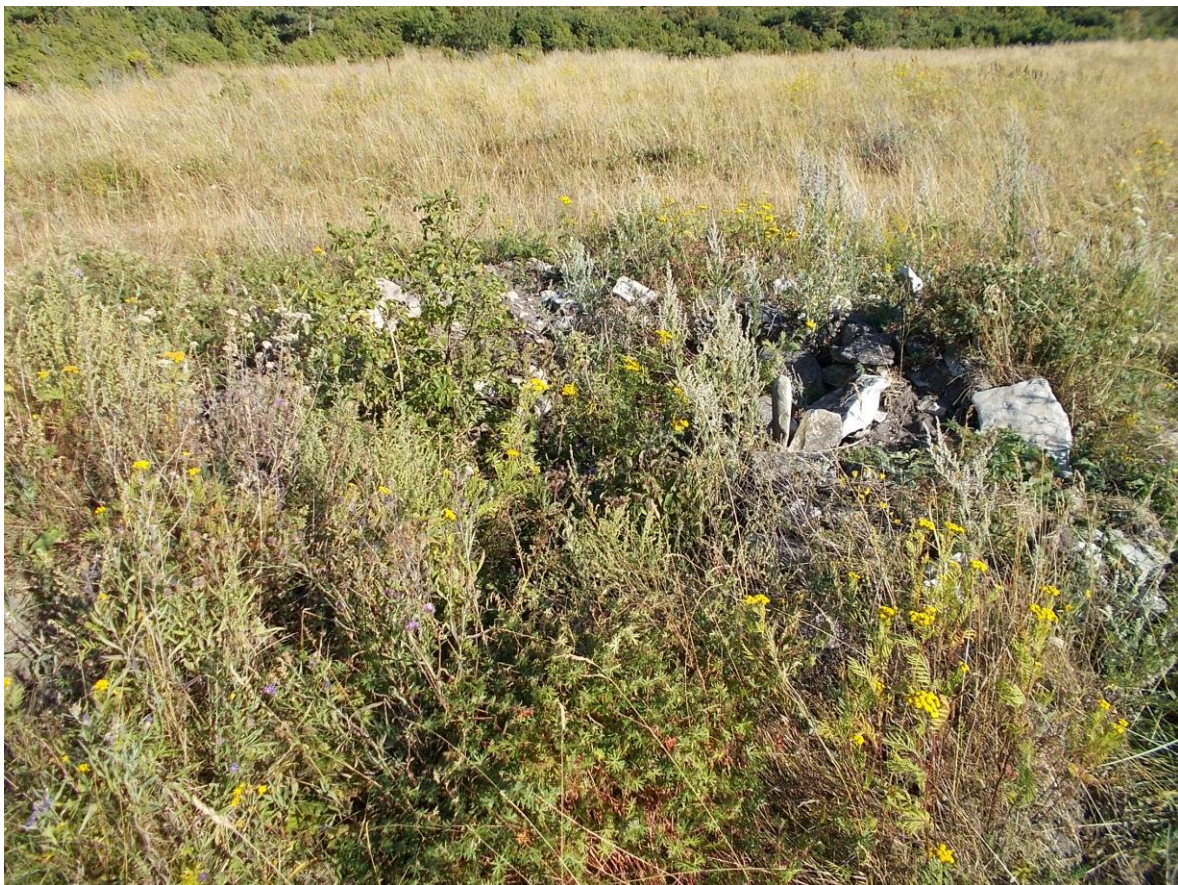
Foto 32. (318) Atla tehnilise vaatluse post. Kividega ääristatud kaitsekraav? [10]. Foto Jüri Pärn 19.08.2015.

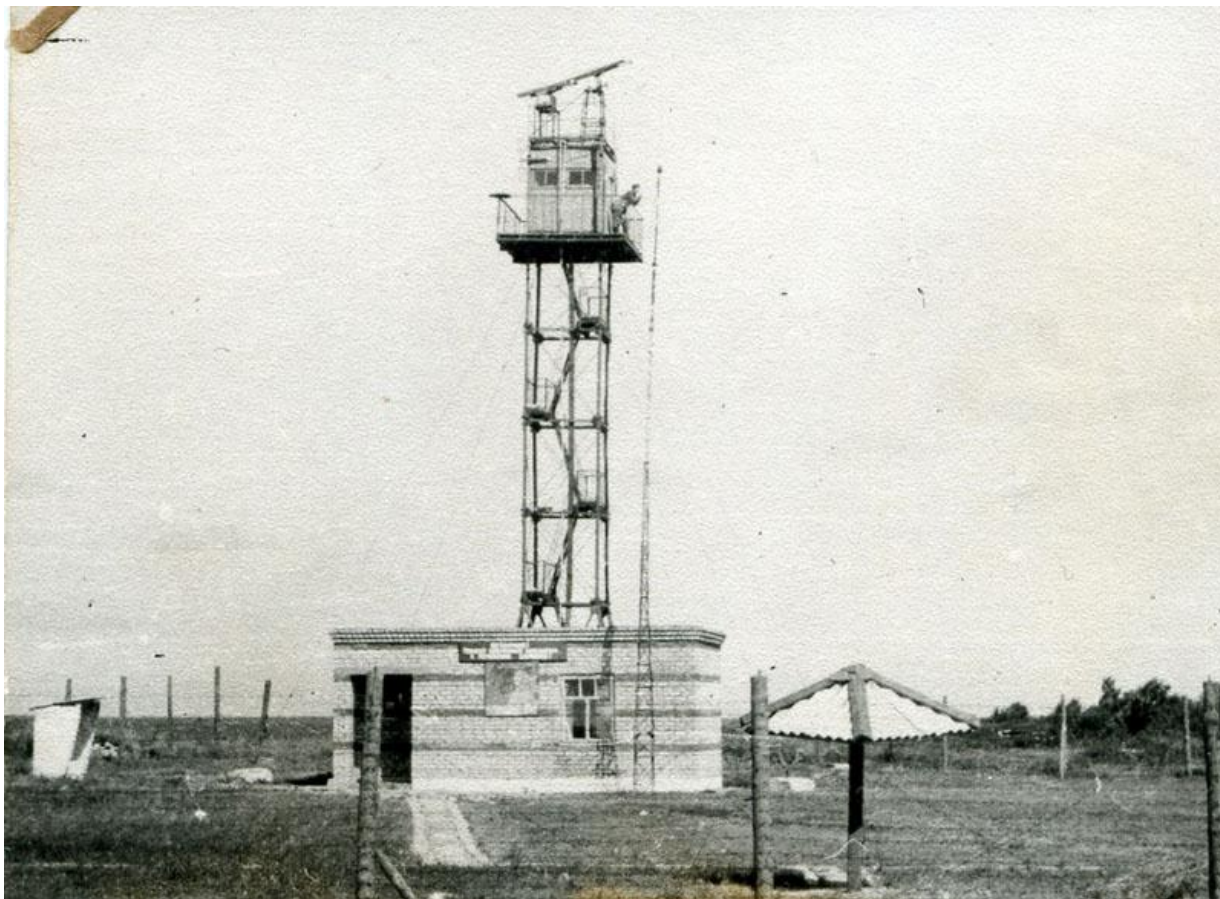
Foto 35. Atla tehnilise vaatluse post. Torn [9] kahe radariantenniga, operaatorihoone [7], varjualune [8] (relvakontrollipost?), kõnnitee [4], raadioantenni mast ja tunnimähe? „seen”. „Seene” kõrvalt paistab väljaspool traataeda justkui mingi kividest vähemalt 1 m kõrgune rajatis. Kõnniteed ääristavad veel justkui silikaatkivide vm väiksemate kivide read. Allikas: Юра Трунов, teenistusaeg 1983-1985 sügis (pogran-zastava.ru).

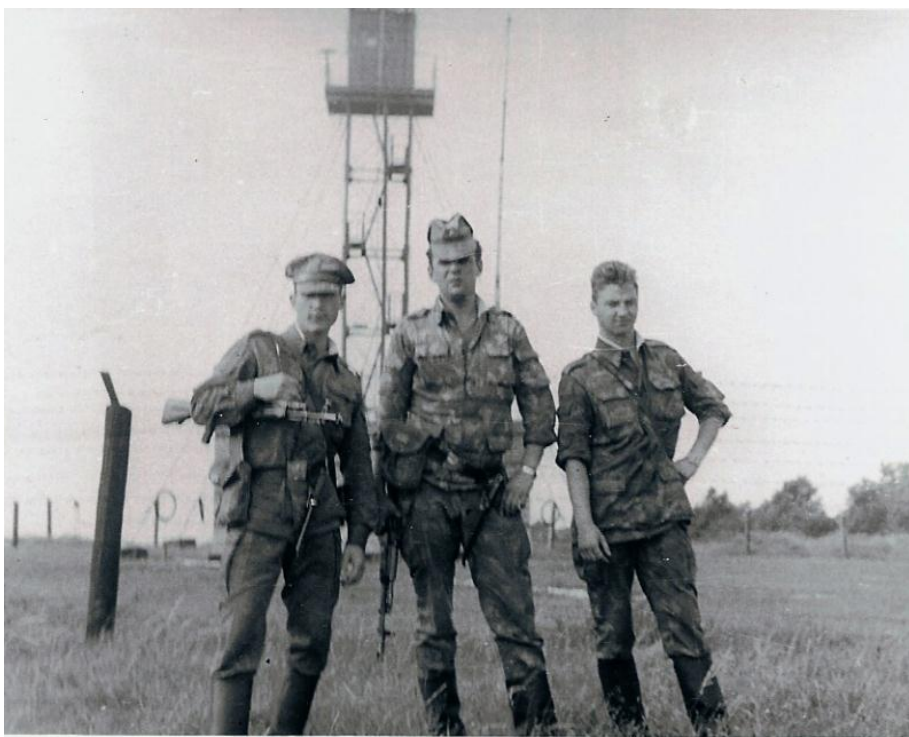
Foto 36. Atla tehnilise vaatluse post. Torn [9] ja raadiomast, võitlejate selja taga operaatorihoone [7]. Vaade lõunast, väljastpoolt piirdeaeda. Näha on tõmmitsate trossivarusilmused ja vasakul kaks tõmmitsaankru betoonalust. Allikas: Юра Трунов, teenistusaeg 1983-1985 sügis (pogran-zastava.ru).
