# **Atla tehnilise vaatluse post Saaremaal Lümanda vallas**

Koostaja:  
Jüri Pärn

2015

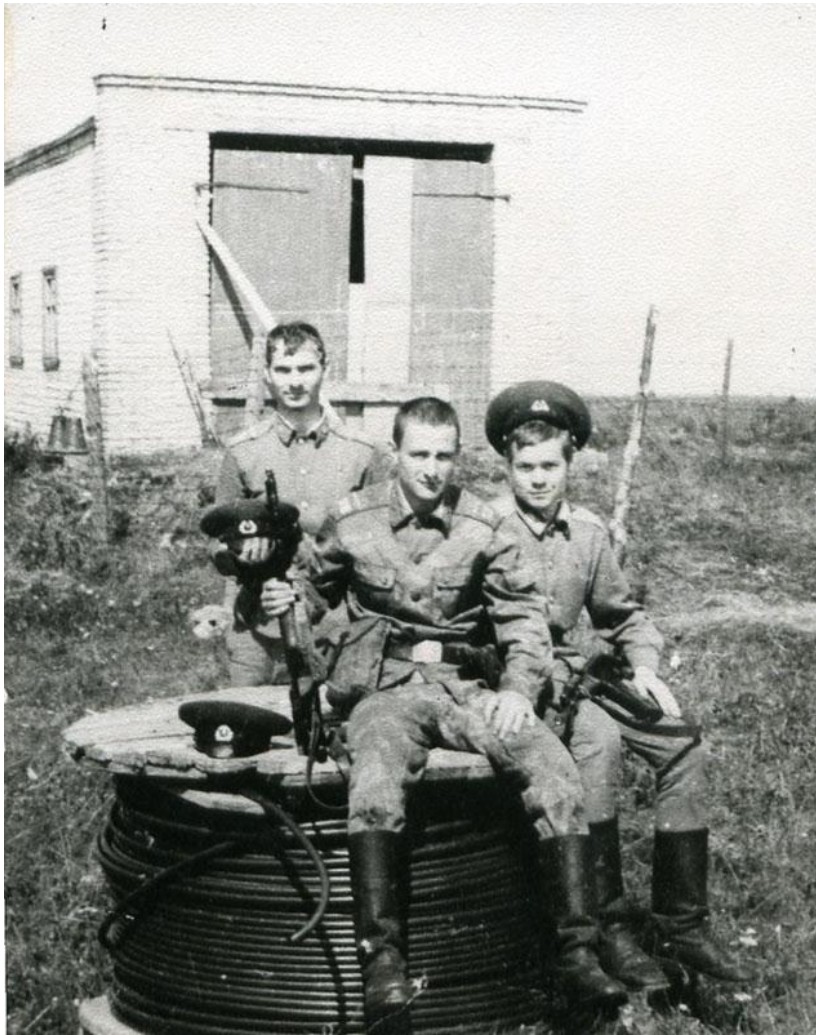
Foto 37. Atla tehnilise vaatluse post. Prožektorihooned [3], vaade idast. Kaablrull on olemas, järelikult peaks kusagil maa sees olema nüüd ka kaabel? Allikas: Юра Трунов, teenistusaeg 1983-1985 sügis (pogran-zastava.ru).

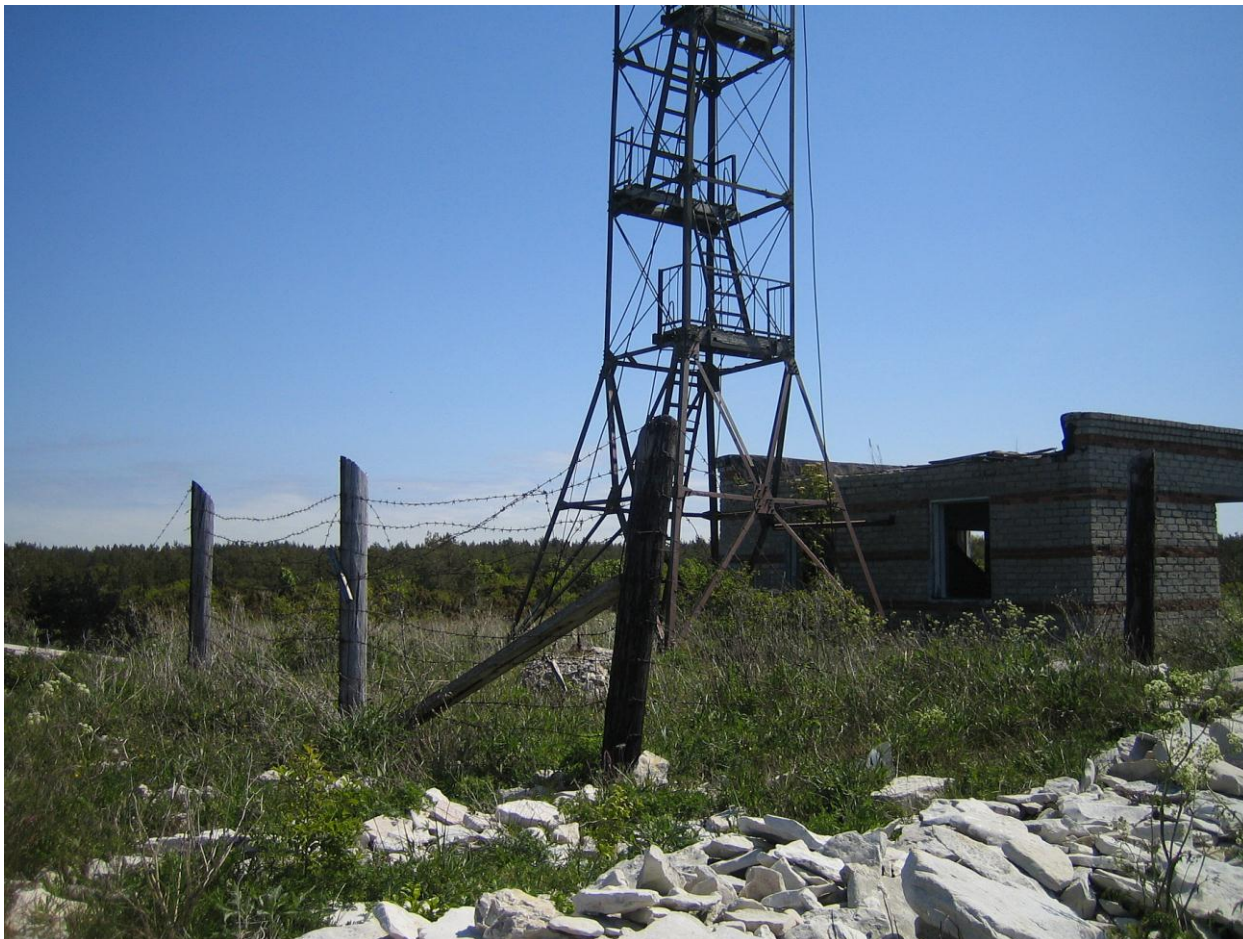
Foto 45. (IMG\_1832) Atla tehnilise vaatluse post. Torn [9] ja operaatorihoone [7]. Piirdeaed on veel alles, samuti operaatorihoone katus. Teised hooned on arvatavasti juba lammutatud. Foto: kasutaja „dude”, 10.6.2006 (internetifoorum militaar.net).

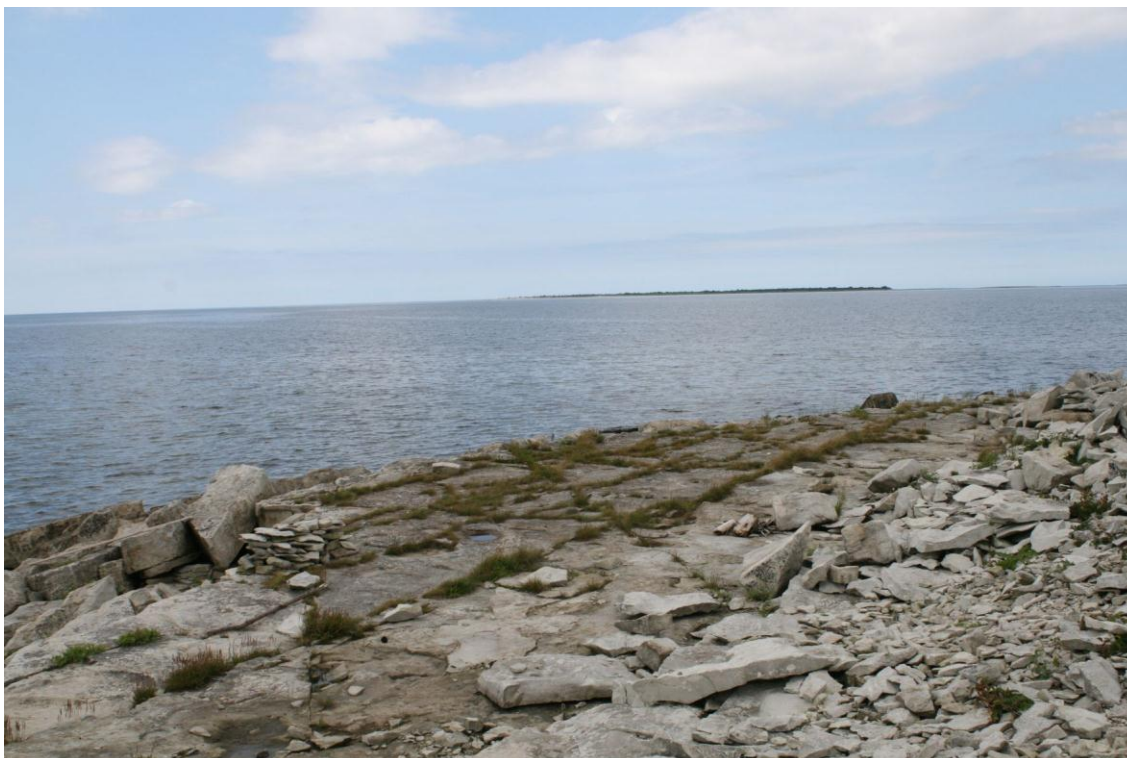
Foto 46. (Greenbelt\_S\_23\_2\_Hoone\_asukoht\_mere\_ääres\_Austlas.jpg) Atla tehnilise vaatluse post. Oletatav hoone asukoht mere kaldal, üle 1 m TVP hoonete aluspinnast madalamal (vt skeem 16). Varasem prožektoriplatvorm? Eesti Rohevöö objektide inventeerijale väideti, et sellel kohal on kunagi asunud mingi hoone. Foto: Priit Tomson 6.8.2010.
