Projekt „Eesti 20. sajandi (1870–1991) sõjalise ehituspärandi kaardistamine ja analüüs”

# **Lobi tehnilise vaatluse post Lääne-Virumaal Vihula vallas**

**2014**

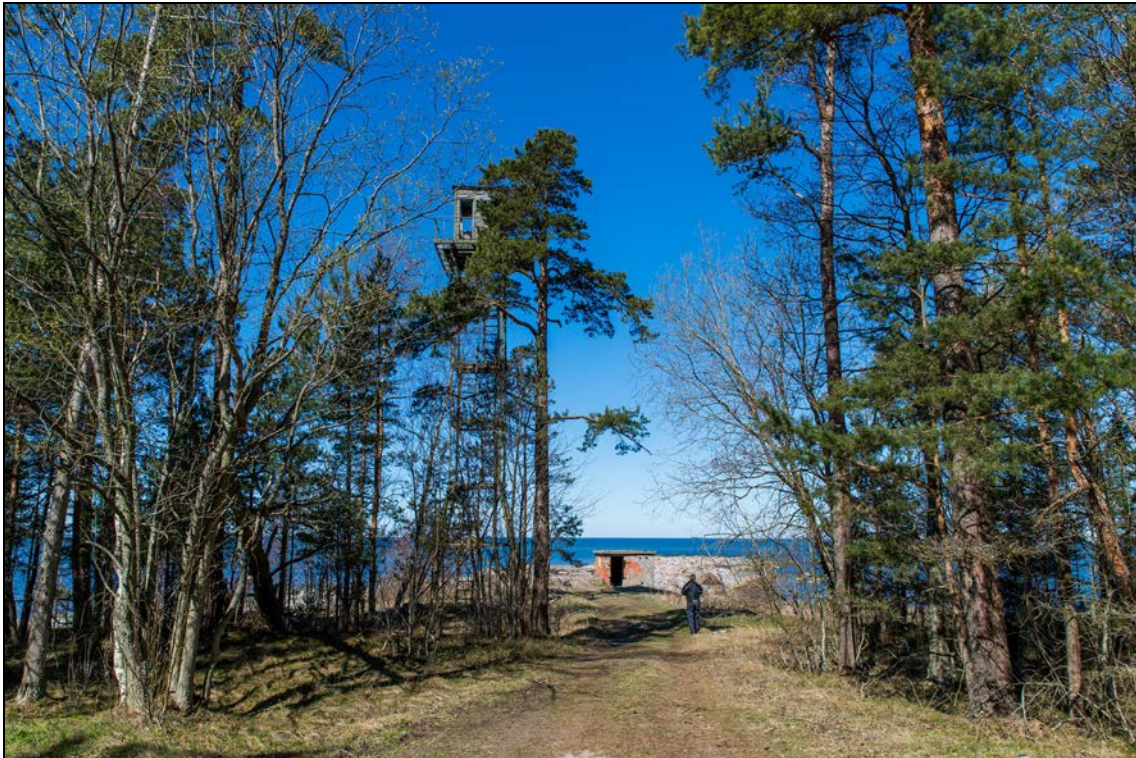
Foto 1 (1088). Lobi TVP. Posti objektid asuvad kompaktselt lagedal neemetipul, veepiirist paarikümne meetri kaugusel  
Foto Mart Mõniste 24.04.2014.

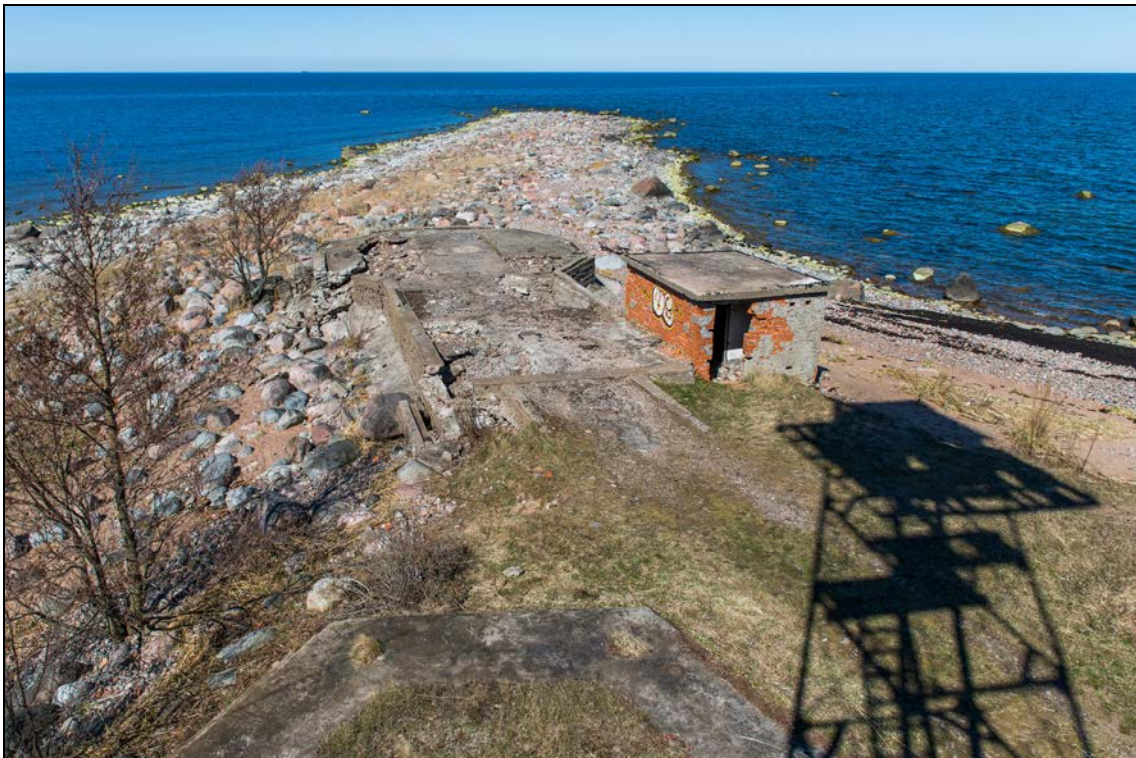
Foto 2 (1121). Lobi TVP. Esiplaanil vumdamend [2], taga prožektori alus [3] ja putka [4].  
Foto Mart Mõniste 24.04.2014.

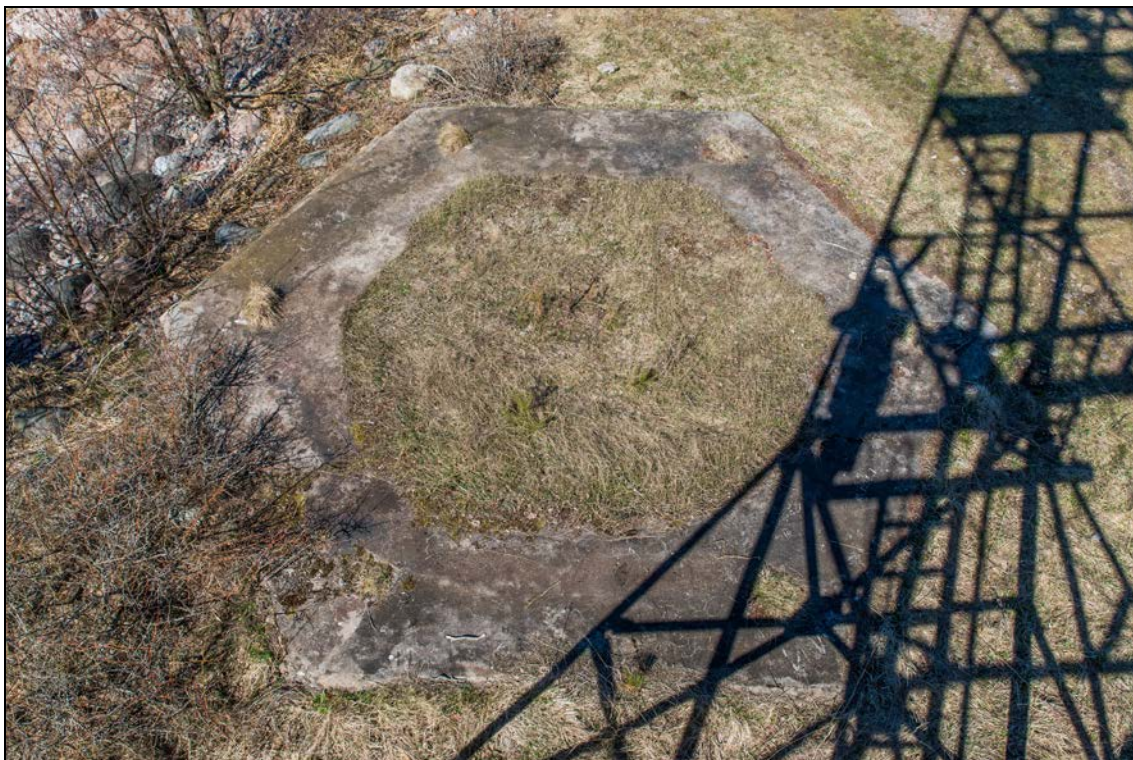
Foto 5 (1123). Lobi TVP. Vaatetorni kõrval on kuuekandiline vundament [2].  
Foto Mart Mõniste 24.04.2014.

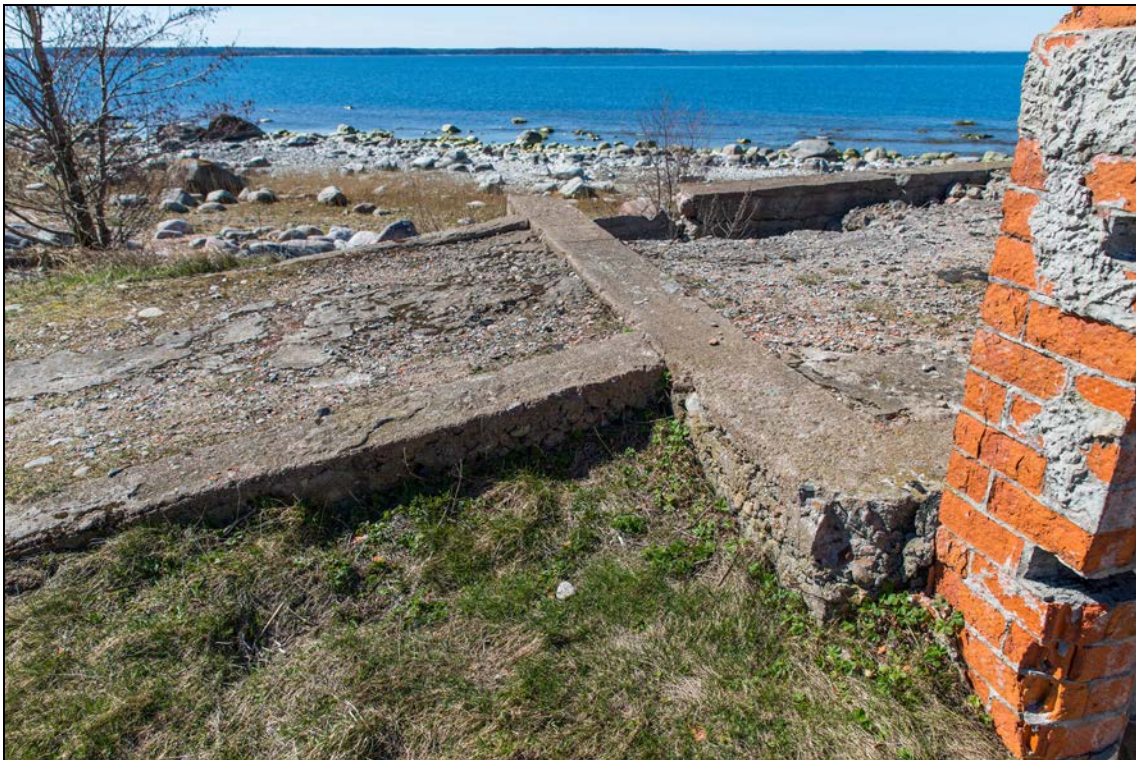
Foto 12 (1115). Lobi TVP. Prožektori alus [3].  
Foto Mart Mõniste 24.04.2014.

| 1.6 | <b>Praegune funktsioon</b> | Kasutuseta. Vaatetorni puidust vahepõrandad mädad, üles ronida ei kannata. Prožektori alus lainete poolt lõhutud. |

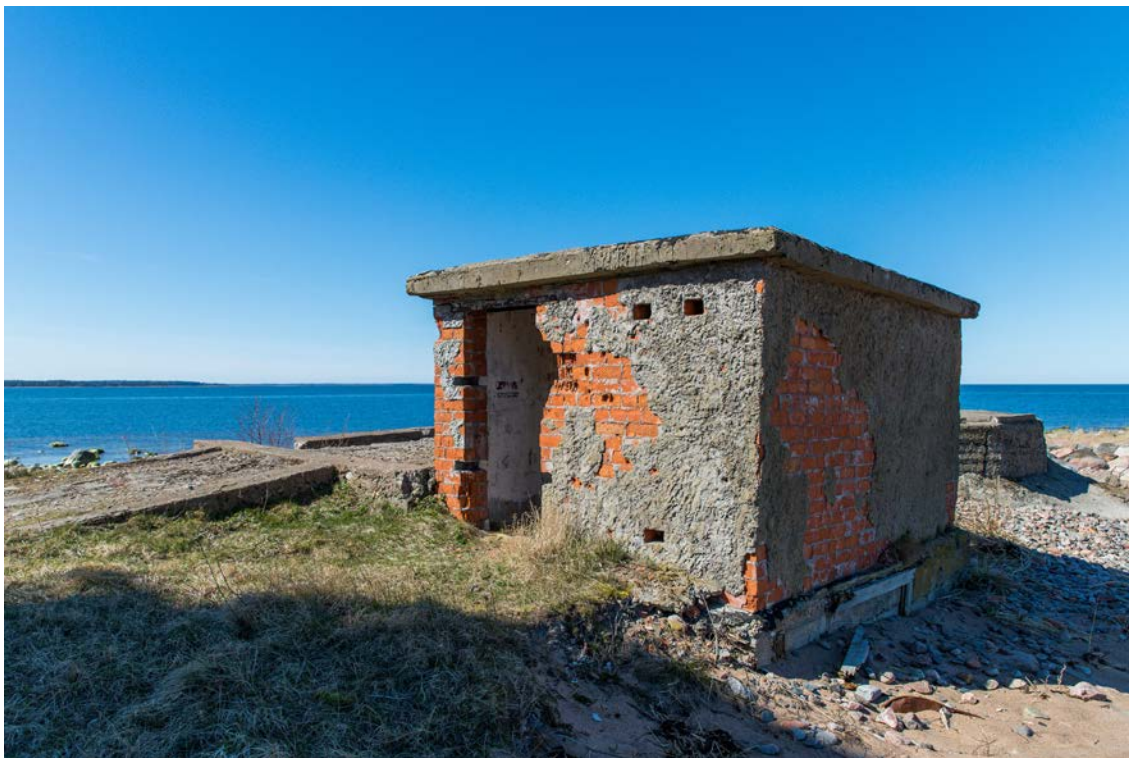
Foto 15 (1113). Lobi TVP. Prožektorialuse kõrval on ilma akendeta putka [4].  
Foto Mart Mõniste 24.04.2014.
