Projekt „Eesti 20. sajandi (1870–1991) sõjalise ehituspärandi kaardistamine ja analüüs

# **Tammuna piirivalvekordon Saaremaal Torgu vallas**

**6.10.2013 / 25.01.2019**

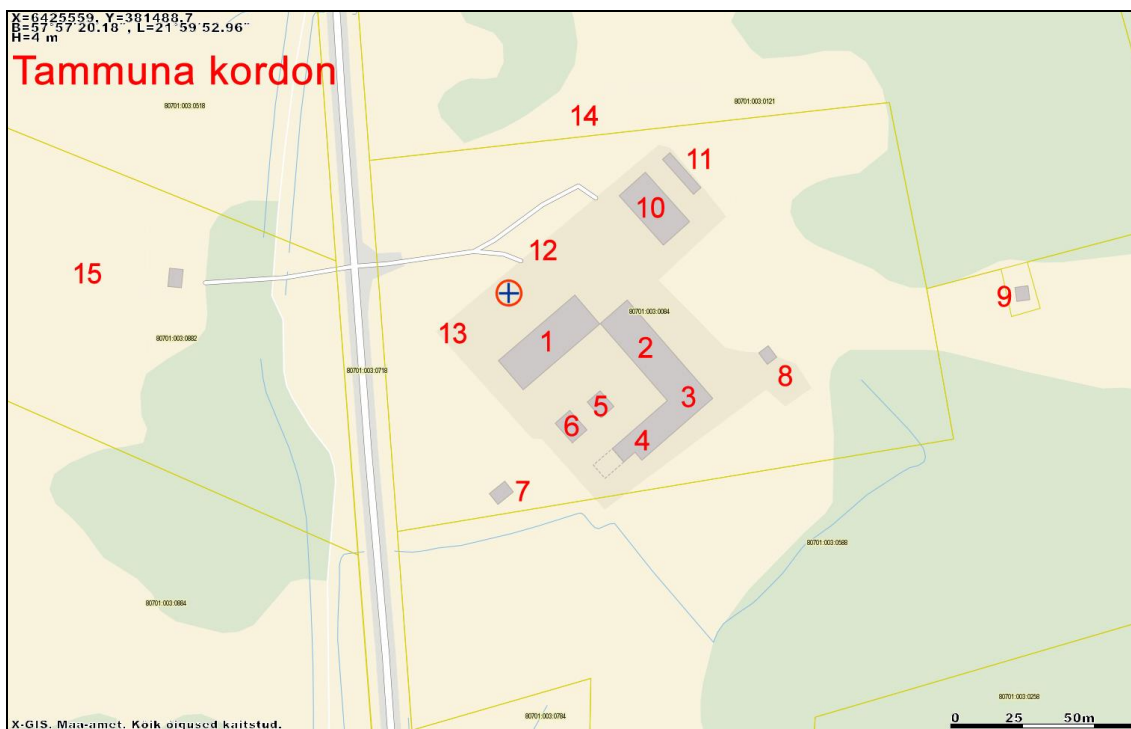
Skeem 4. Tammuna piirivalvekordon. Allikas: Maa-ameti Geoportaal

| 1 - peahoone | 9 - pumbamaja |
| 2 - garaaž | 10 - ohvitseride elamu (8 korterit) |
| 3 - katlamaja | 11 - kuurid |
| 4 - laut ja koertemajad | 12 - relvapost ja monument |
| 5 - kelder | 13 - kurilka aia nurgas |
| 6 - ? | 14 - monteeritav dott ja kaitsekraavid |
| 7 - ? | 15 - õppeväljak? |
| 8 - putka, kütusehoidla | |

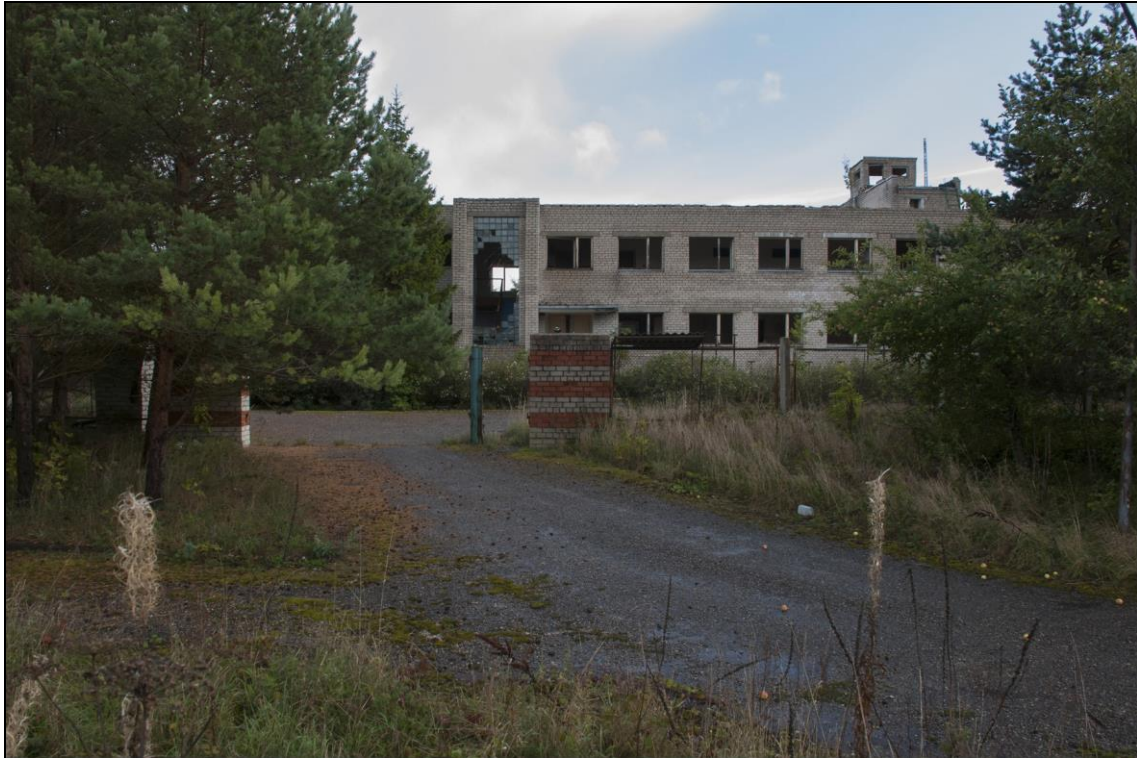
Foto 1. Tammuna kordon. Vaade sissesõiduteelt peahoonele [1], katusel paistab vaatluspost.  
Foto Mart Mõniste 27.09.2013.

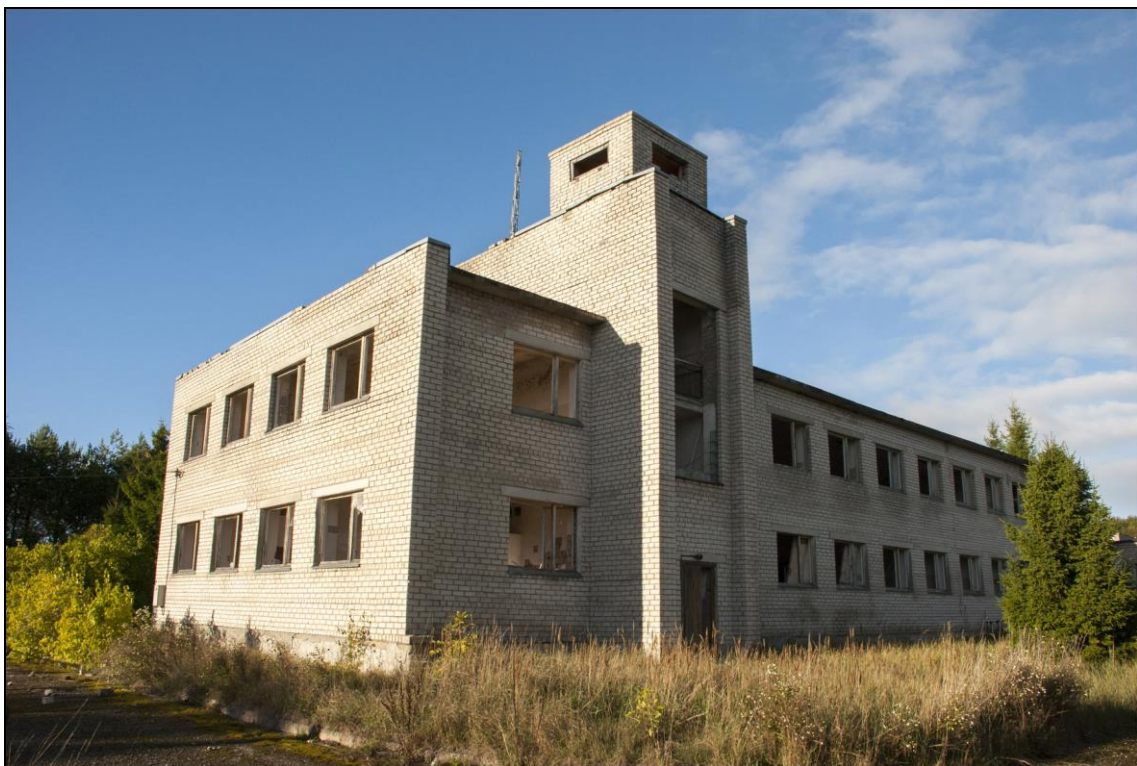
Foto 2. Tammuna kordon. Peahoone tagant küljest. Esimesel korrusel trepikojast vasakul on leivaahi.  
Foto Mart Mõniste 27.09.2013.

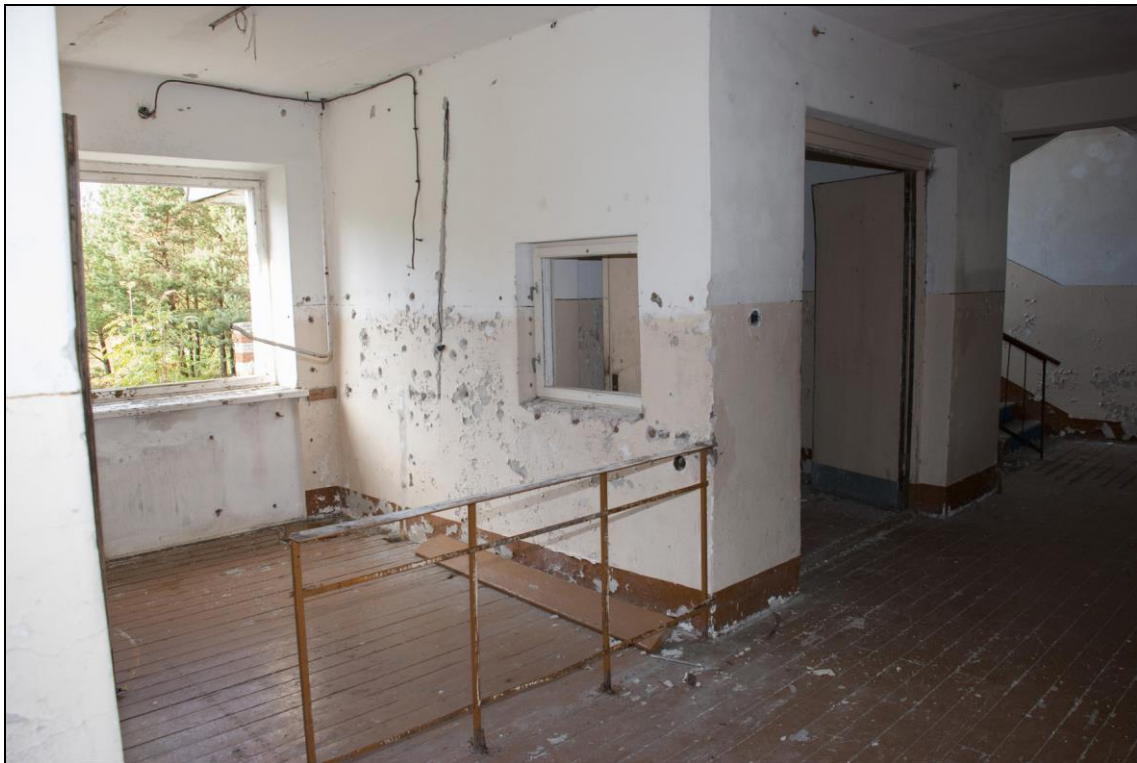
Foto 3. Tammuna kordon. Peahoone [1] sissepääs ja korrapidaja koht, taha paremal trepikoda.  
Foto Mart Mõniste 27.09.2013.

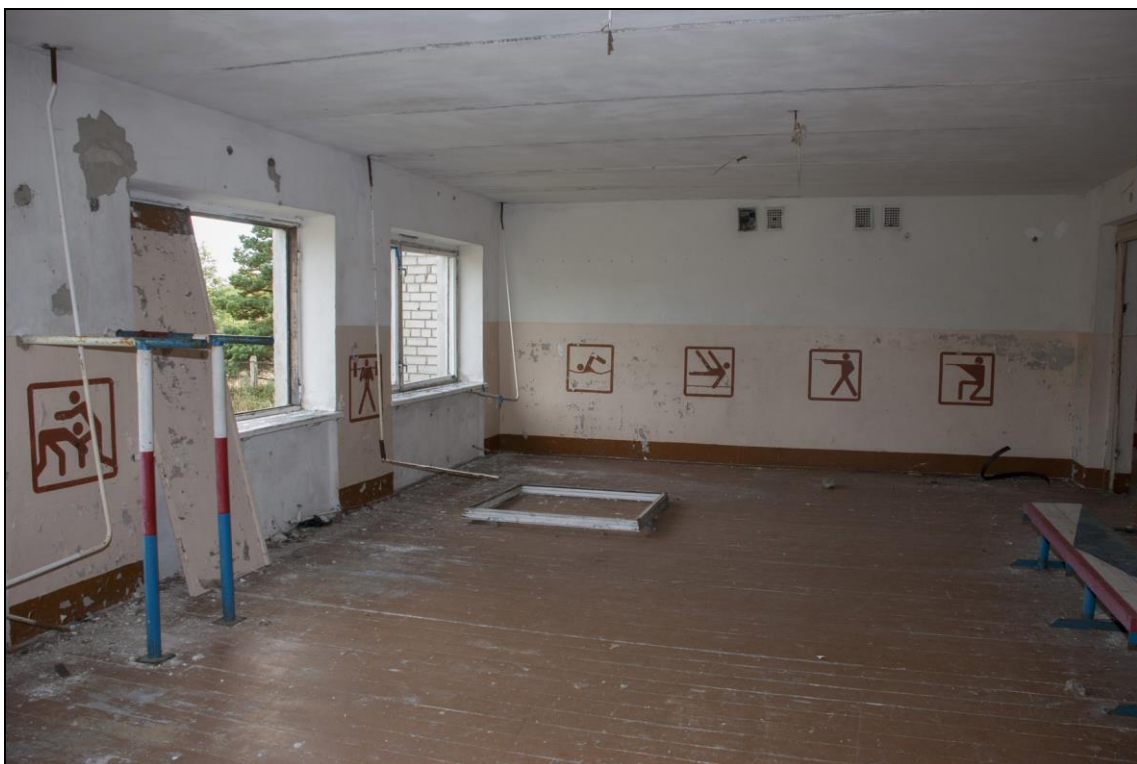
Foto 4. Tammuna kordon. Spordisaal peahoones [1] esimesel korrusel, osa metalltorudest sisseseadet on säilinud, radiaatorid kadunud.  
Foto Mart Mõniste 27.09.2013.

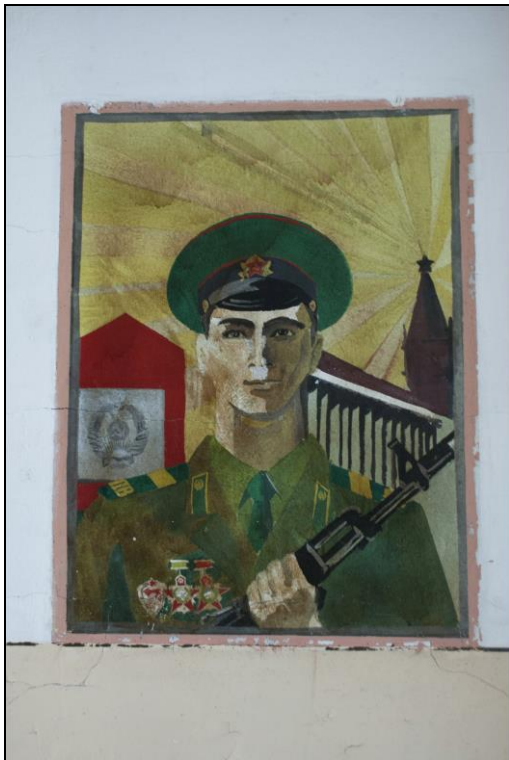
Foto 7. Tammuna kordon. Väga hästi säilinud seinamaaling peahoone teisel korrusel.

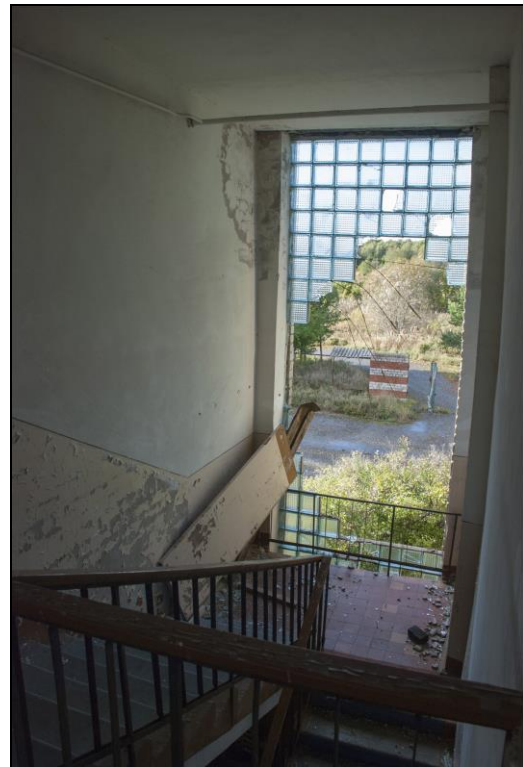
Foto 8. Tammuna kordon. Peahoone trepikoda - trepikäsipuud on veel alles. Aknast paistab peavärav.

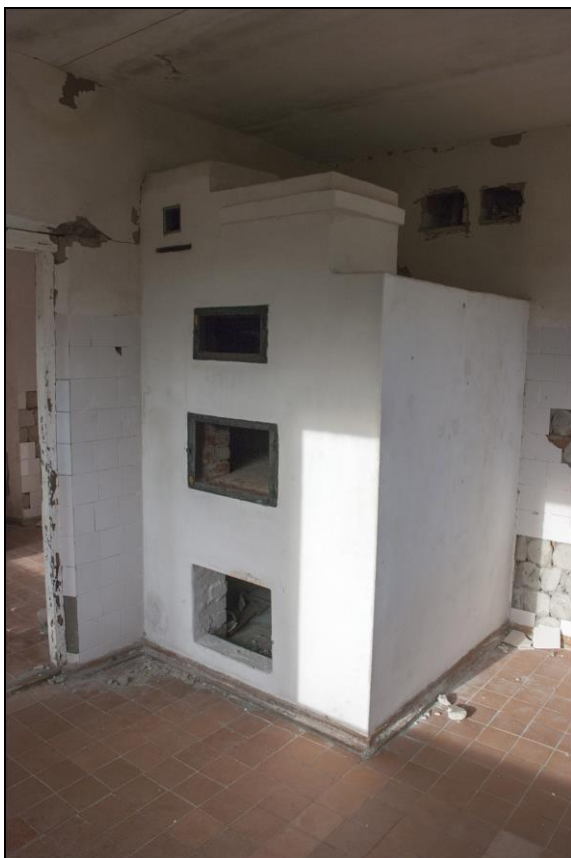
Foto 9. Tammuna kordon. Peahoone esimesel korrusel köögis on leivaahi, mida pole kordagi kasutatud.

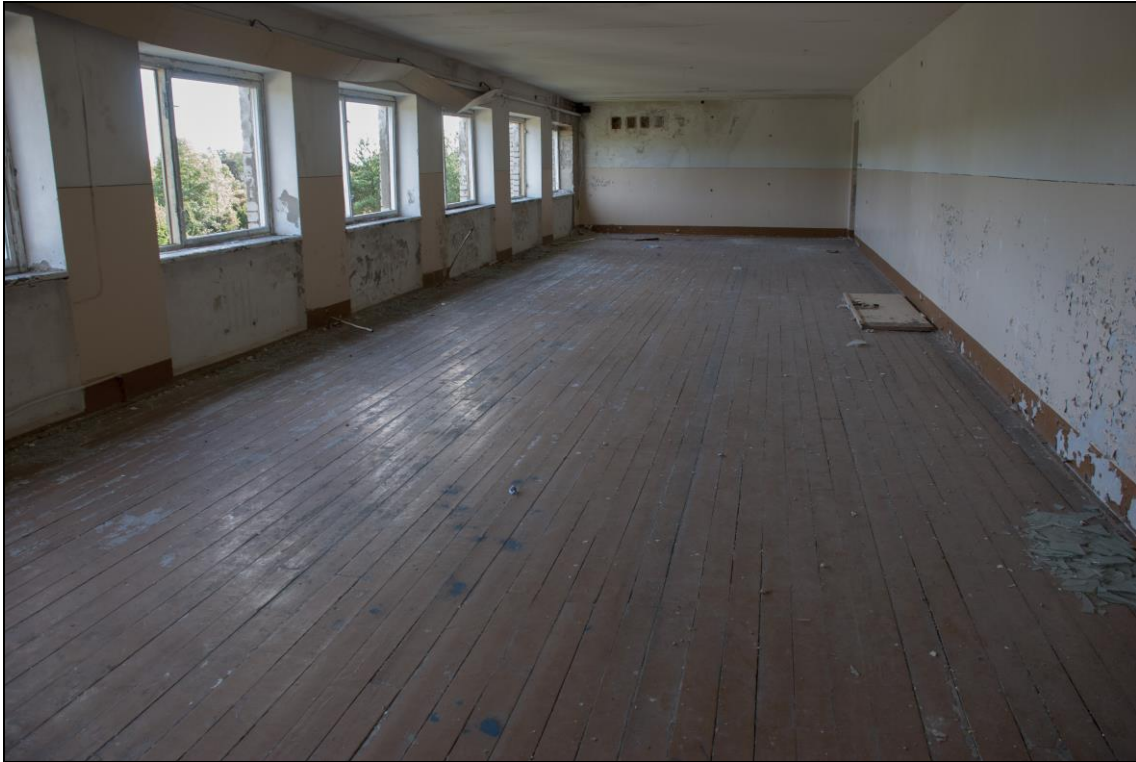
Foto 10. Tammuna kordon. Magala peahoone teisel korrusel. Katus veel peab, läbijooksu pole, põrandalauad on ka alles.

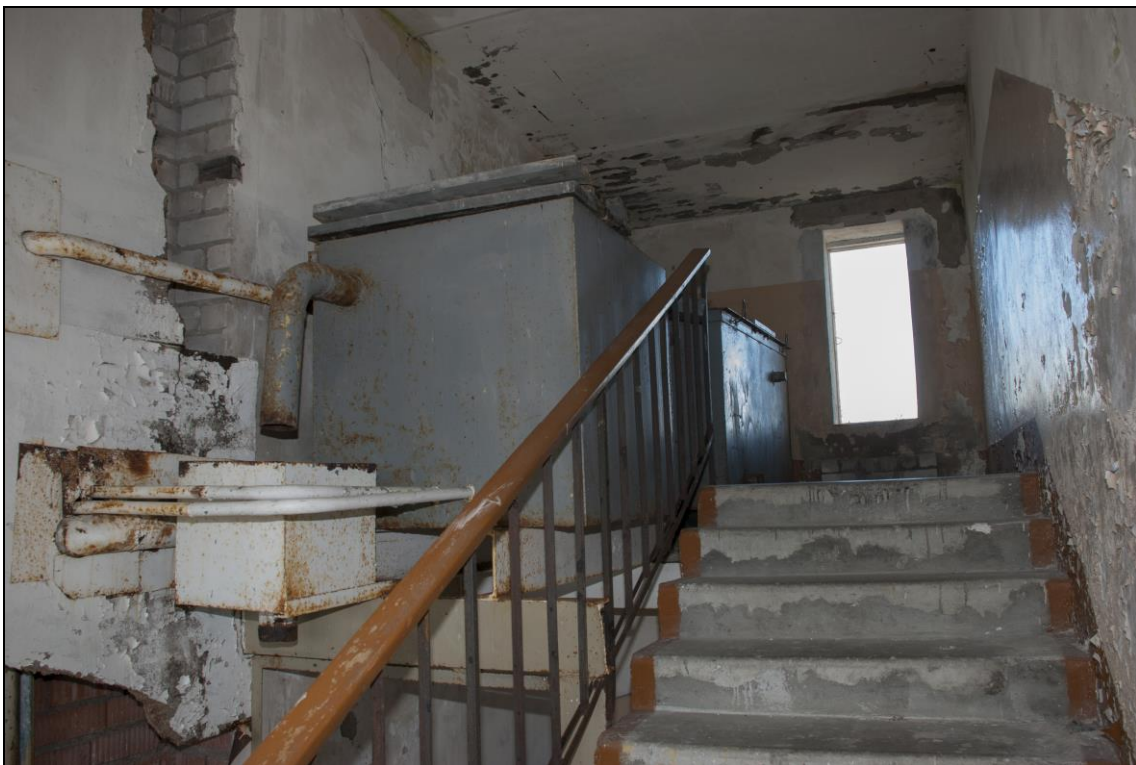
Foto 11. Tammuna kordon. Peahoone tagumine (sisehoovi poolne) trepikoda. Hoone kolmanda korruse moodustab väike väljaehitus katusel, kus asub küttesüsteemi paak. Paremal väljapääs katusele.

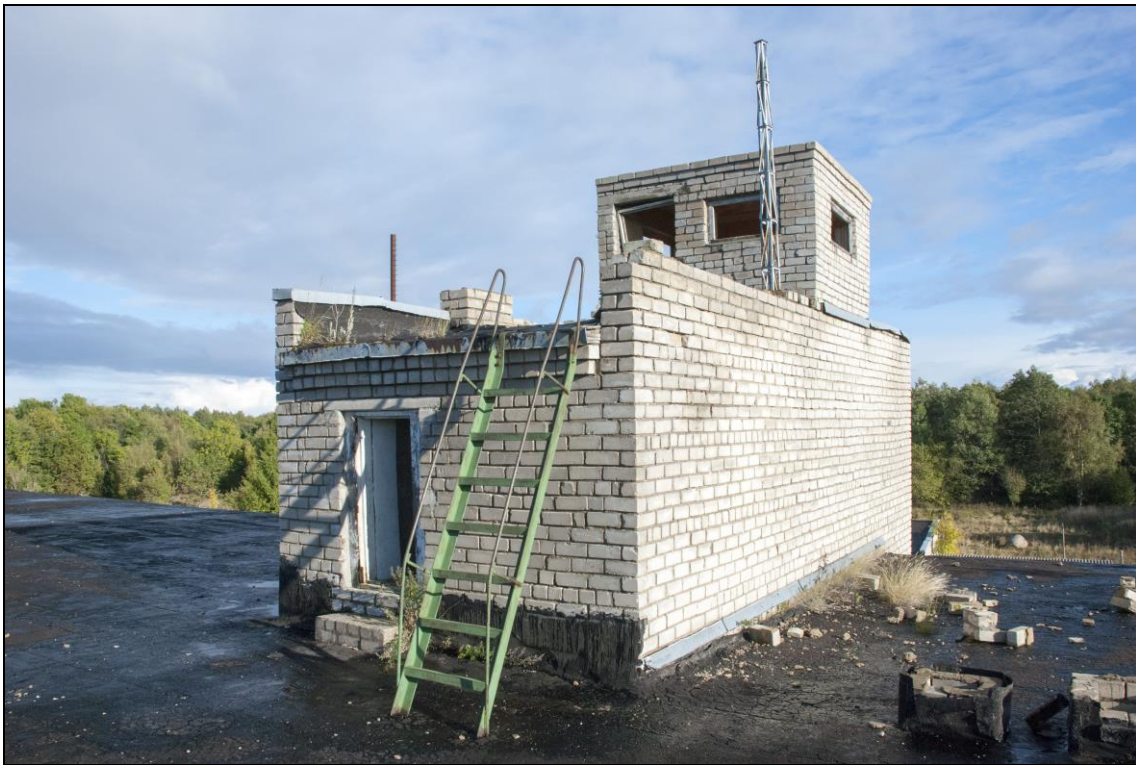
Foto 12. Tammuna kordon. Peahoone katusele küttesüsteemi paagiruumile on otsa ehitatud veel üks (neljas!) korrus - väike vaatluspost, selle kõrval raadiomast.

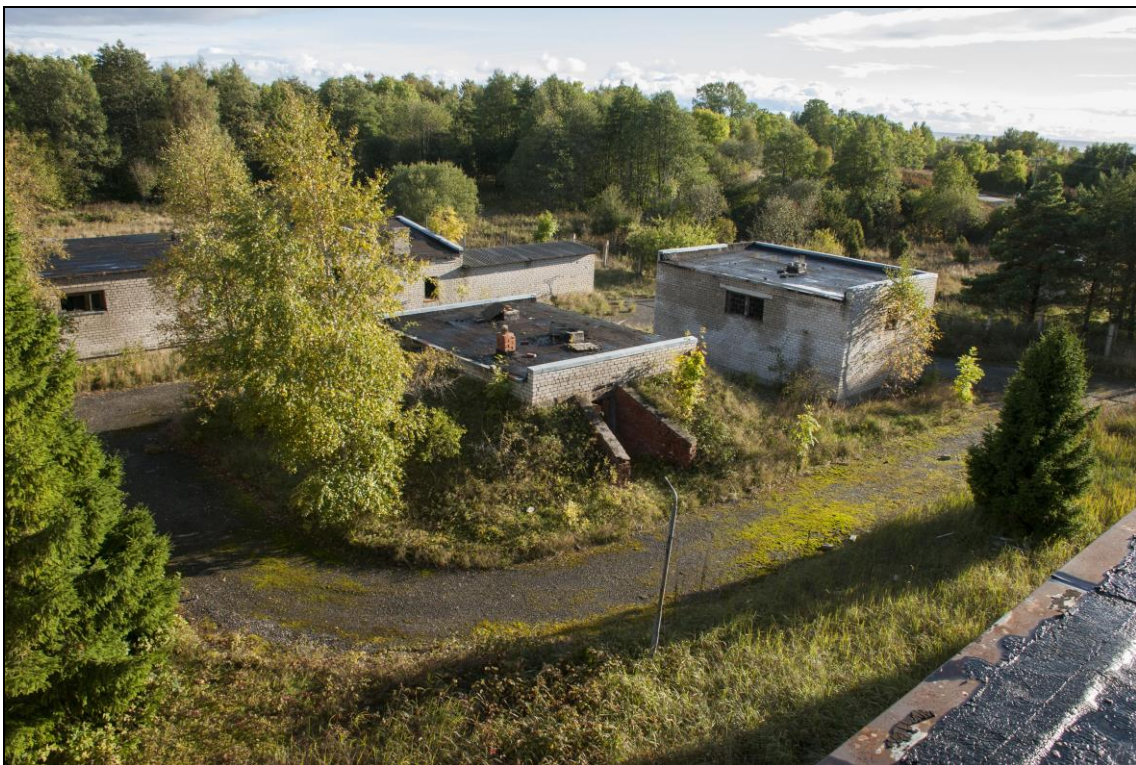
Foto 13. Tammuna kordon. Vaade peahoone katusest sisehoovi poole: vasakul laut ja koertemaja [3], keskel kelder [5], paremal hoone [6]. Aia taga paremal mändide varjus on hoone [7].

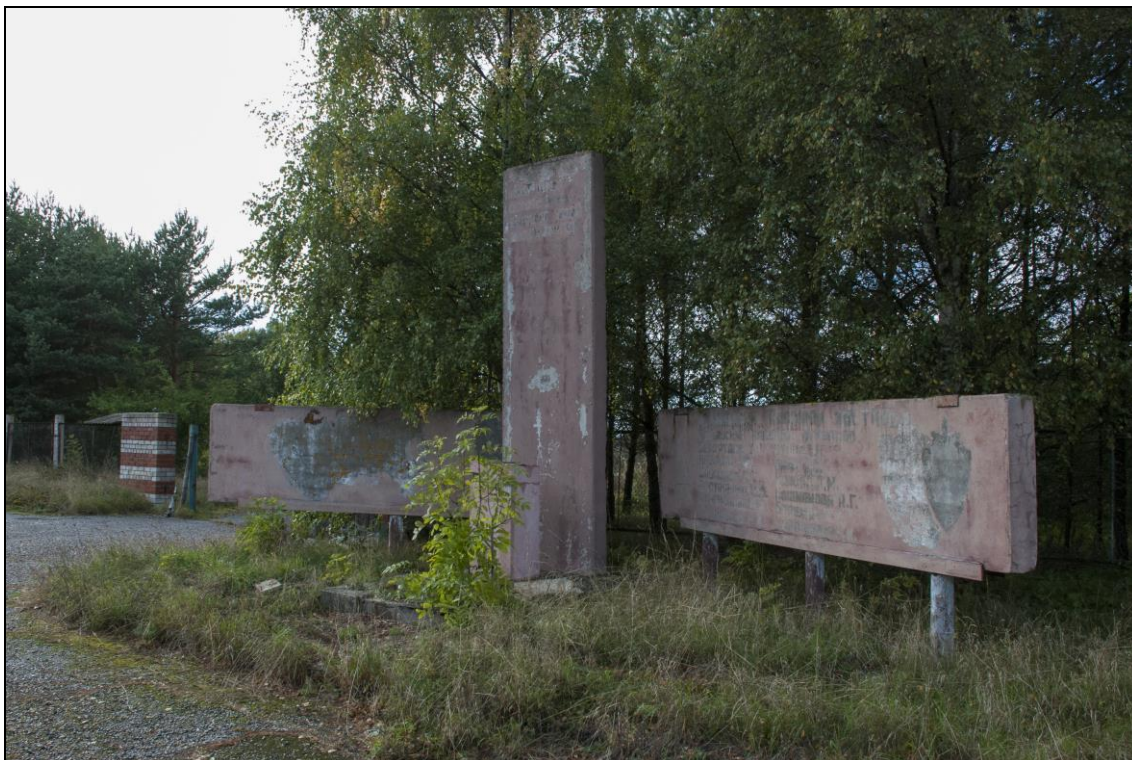
Foto 14. Tammuna kordon. Paraadsein [12] peahoone ees. Keskel postamendil oli kordoni nimikangelase kapten Lošmanovi büst.  
Foto Mart Mõniste 27.09.2013.

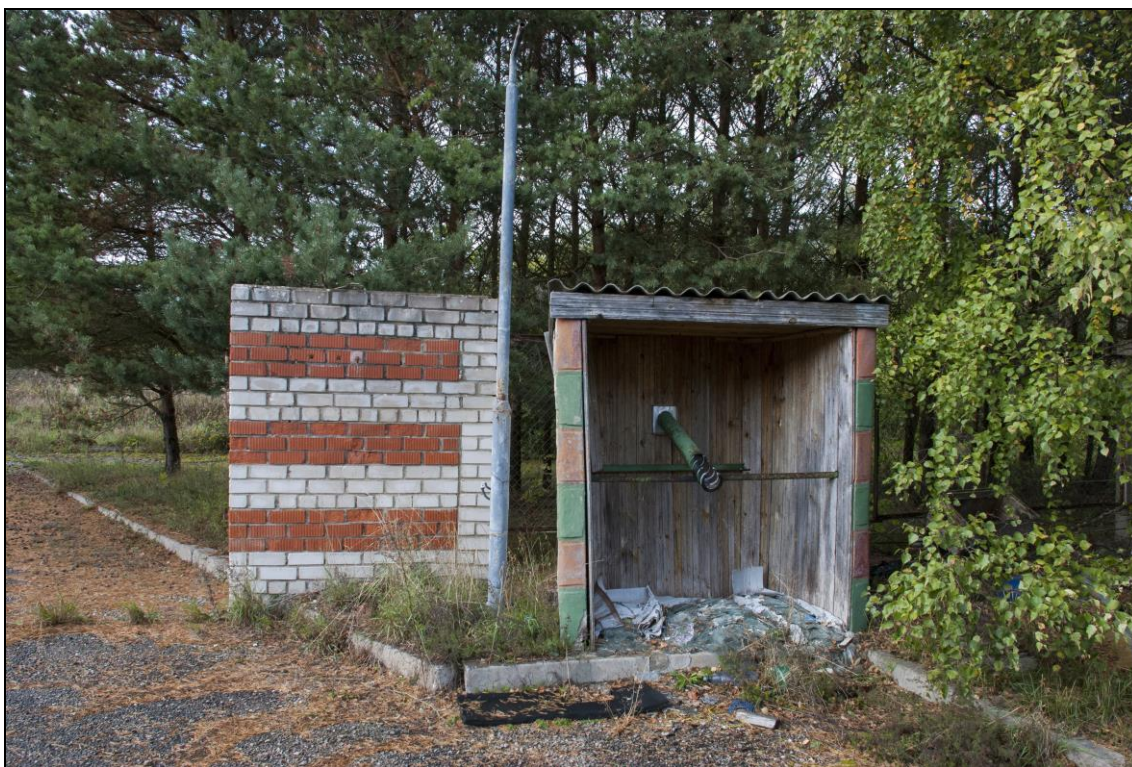
Foto 15. Tammuna kordon. Relvakontrolli post [12] peasissepääsu kõrval.  
Foto Mart Mõniste 27.09.2013.

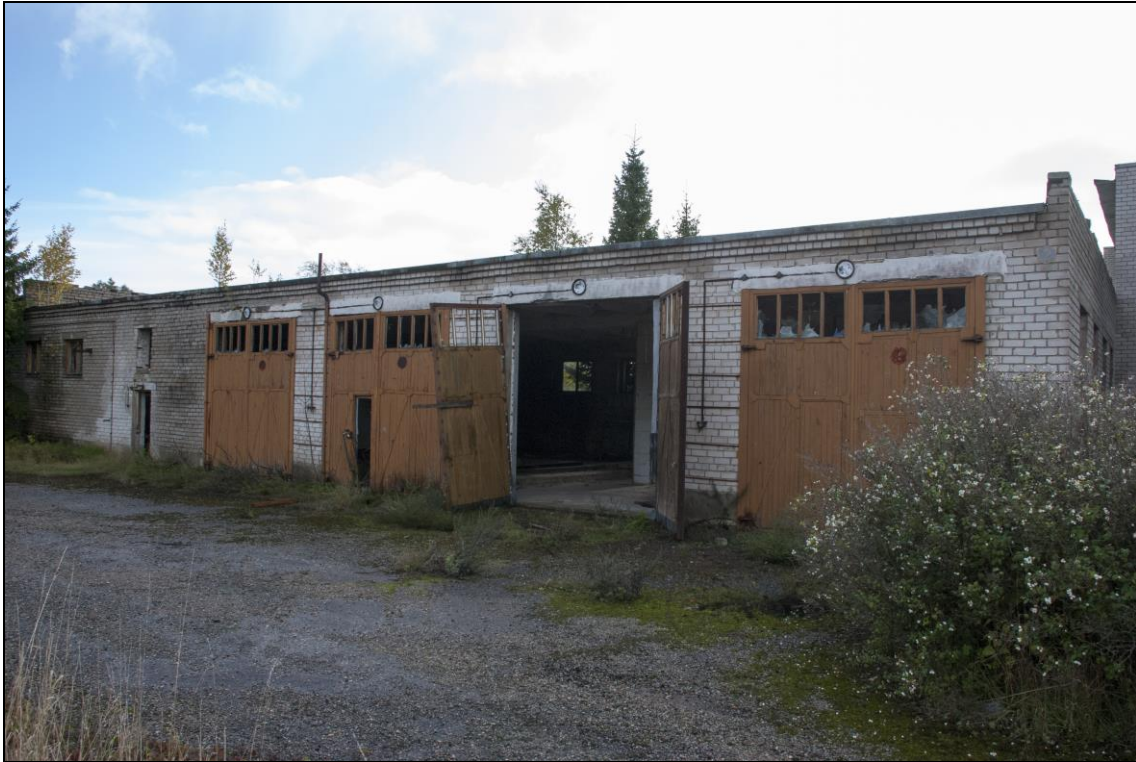
Foto 18. Tammuna kordon. Garaažid [2] on peahoonega nurkapidi kokku ehitatud, sama katuse all on veel katlamaja [3] ja laut/koortemaja [4].

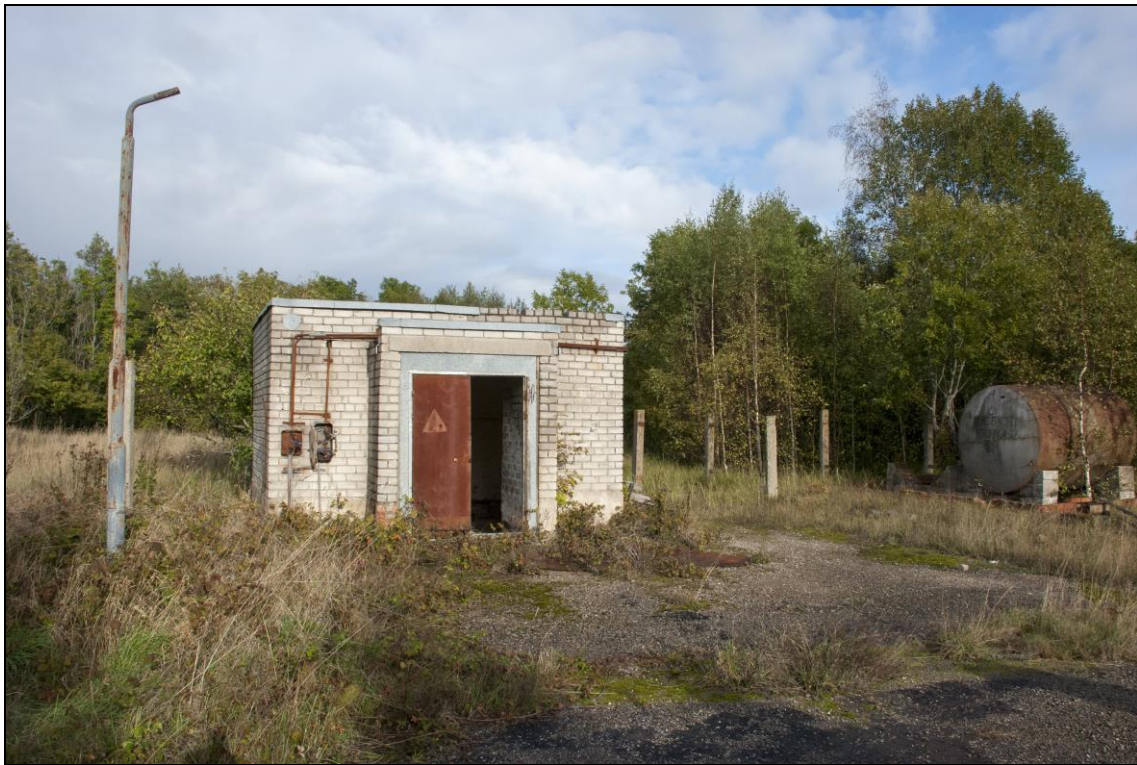
Foto 20. Tammuna kordon. Hoone [8], sellel on säilinud algne hoone number „3”. Selle taha jääb pumbamaja [9], paremal kütusehoidla.

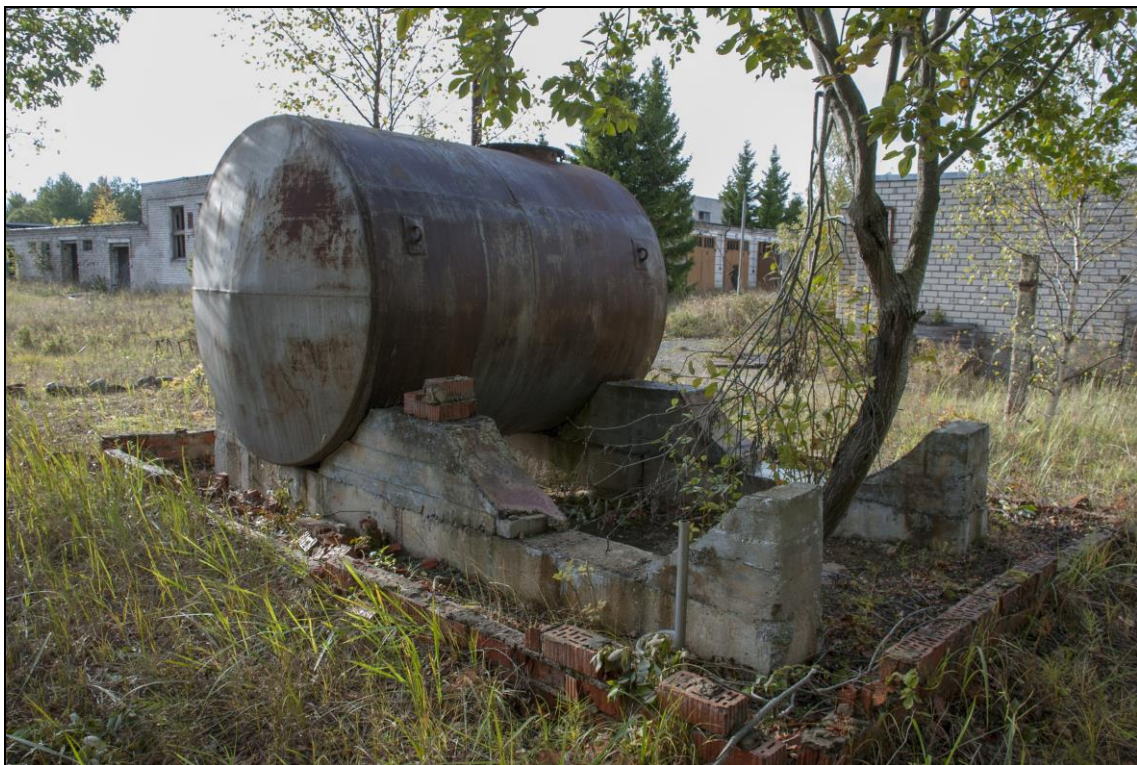
Foto 21. Tammuna kordon. Kütusehoidlast alles jäänud mahutil on kiri „Bensiin A-76”. Taga paistab katlamaja ja garaažid.

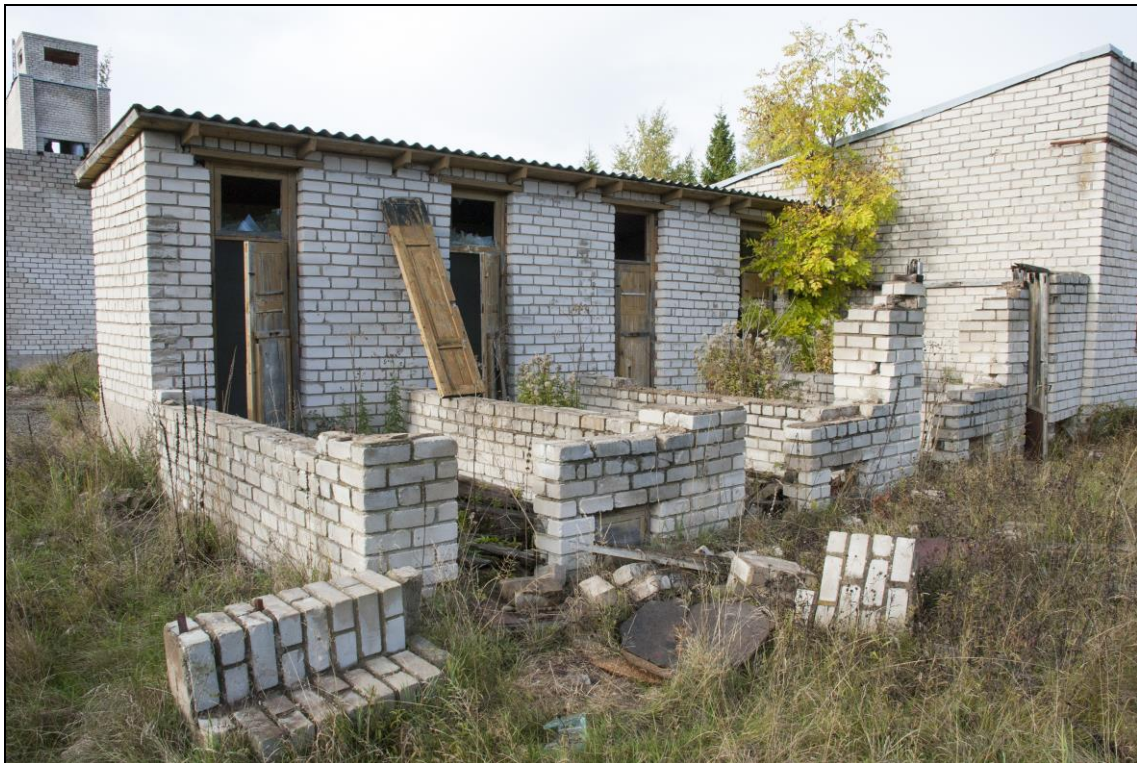
Foto 26. Tammuna kordon. Koertemajas [4] oli neli boksi koos aedikuga, köök oli kõrval laudaga ühe katuse all.

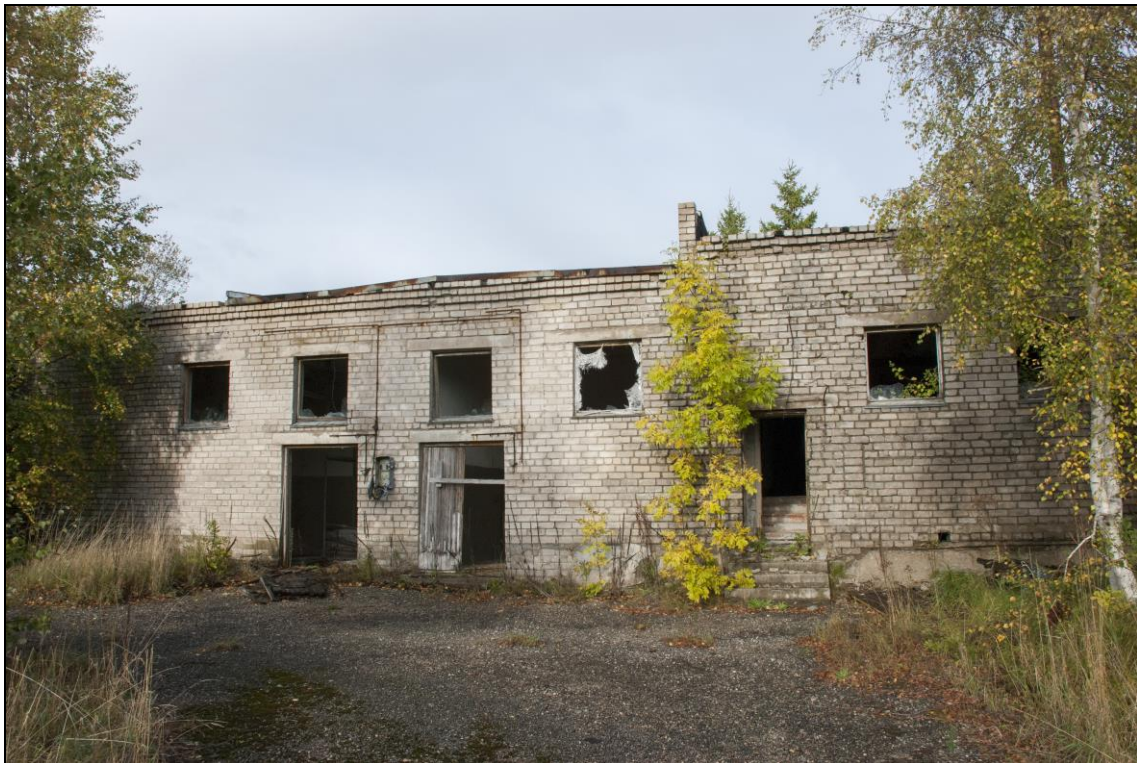
Foto 28. Tammuna kordon. Vaade sisehoovist: vasakul laoruumid, ühes on veel alles liharaiumise pakk. Paremalt on katlamajaga ühe katuse all oleva sauna sissepääs [3].  
Foto Mart Mõniste 27.09.2013.

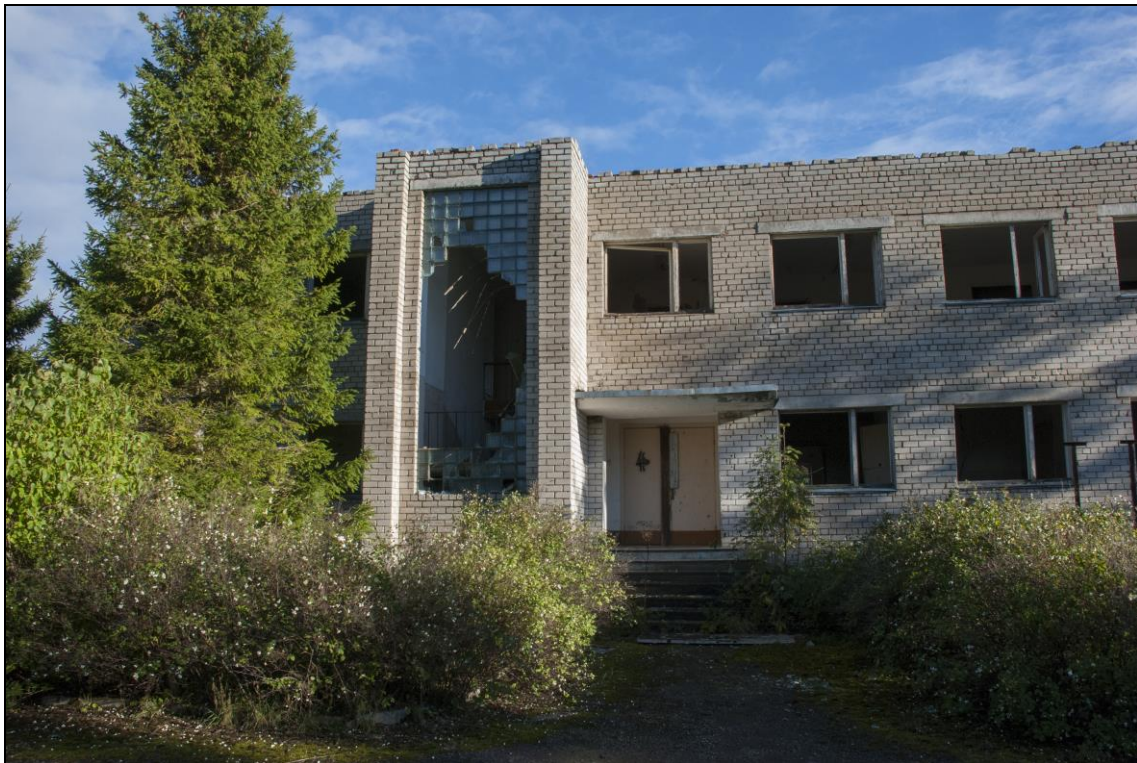
Foto 30. Tammuna kordon. Kordonihoone peasissekäik. Paremalt pool võs on veel säilinud plakatite aluseid.

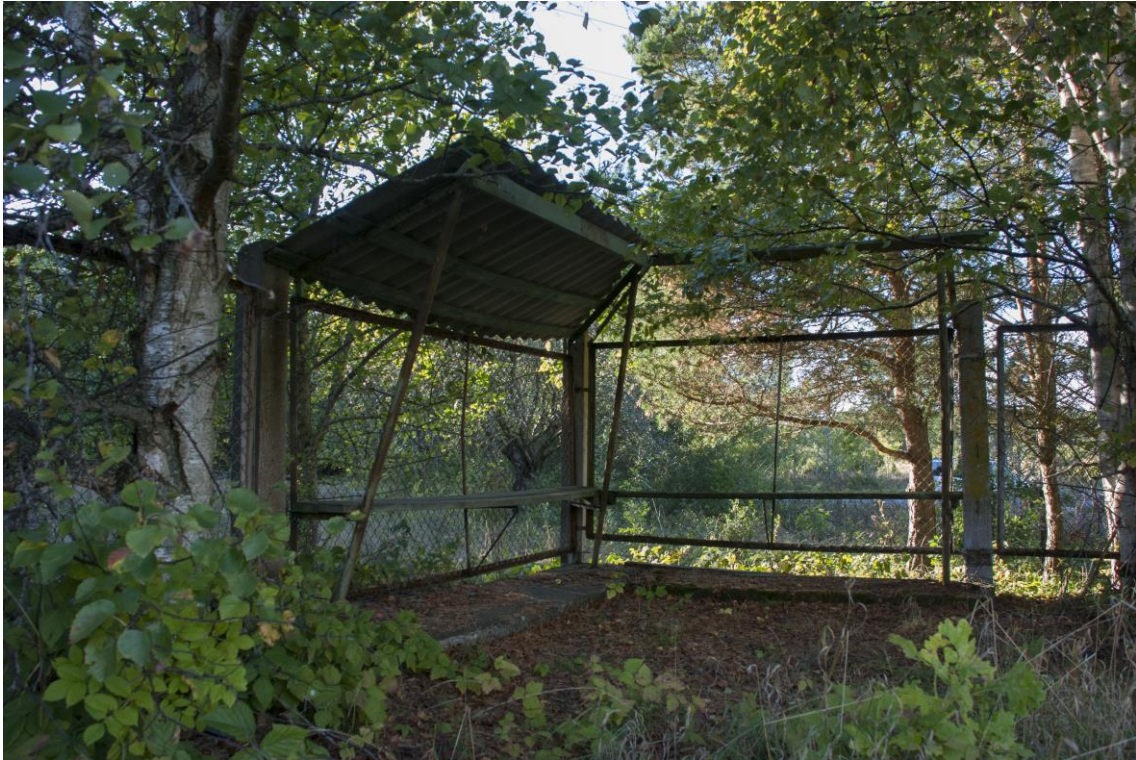
Foto 32. Tammuna kordon. Kurilka [13] peahoone ees aia nurgas.  
Foto Mart Mõniste 27.09.2013.

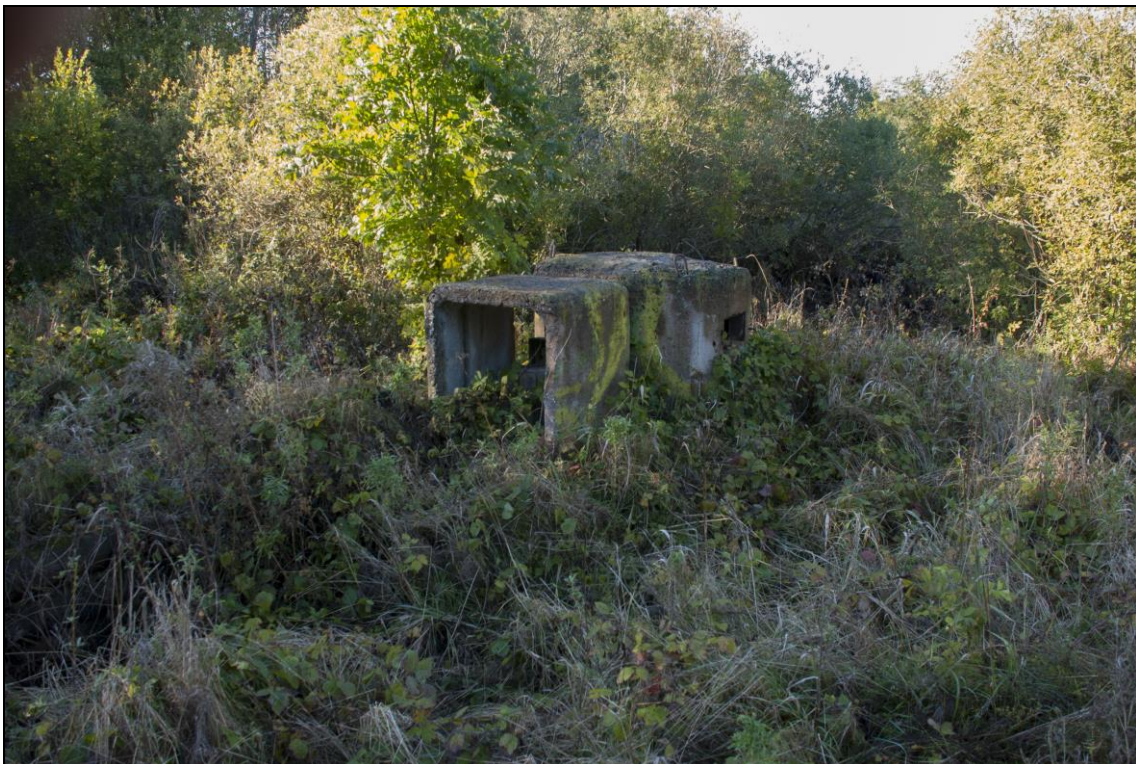
Foto 33. Tammuna kordon. Monteeritav dott ja kaitsekraavid [14] ohvitseride maja juures.  
Foto Mart Mõniste 27.09.2013.
